● 珠洲市宝立町鵜飼地内「金峰寺交差点」から約2.1km付近 珠洲市宝立町柏原付近 擁壁破損

啓開済

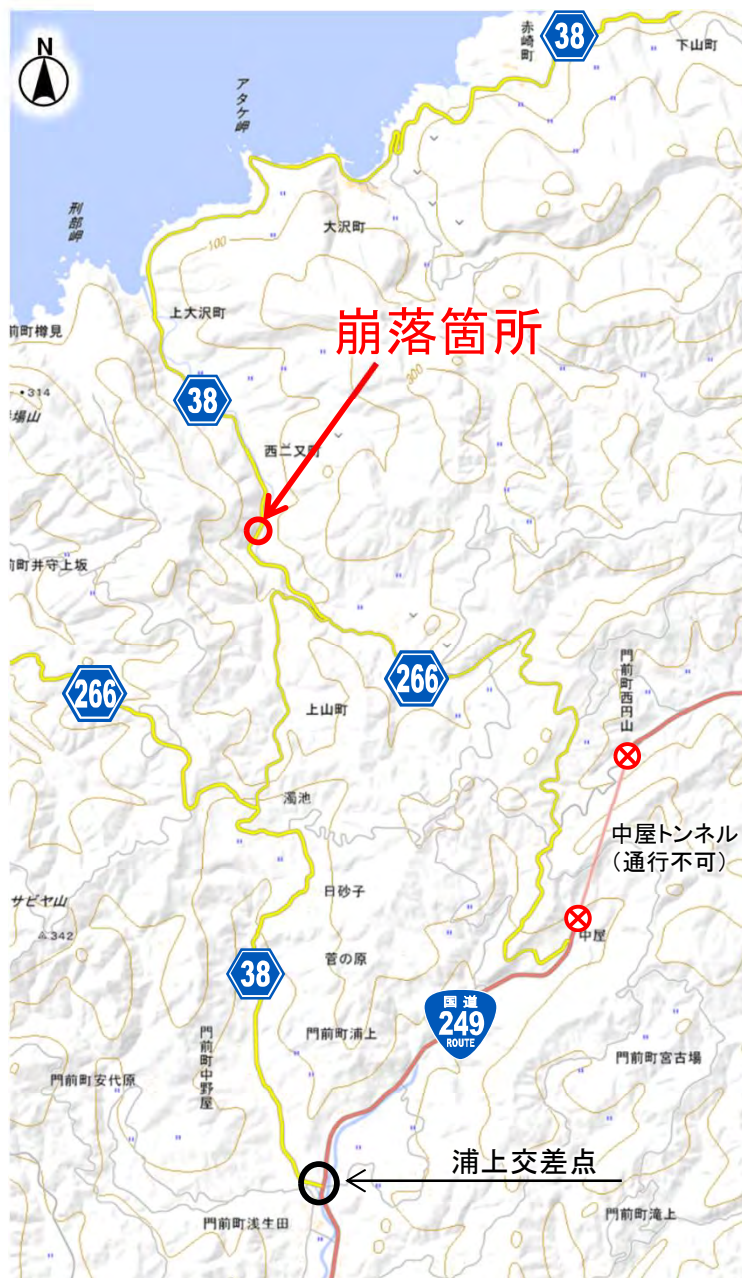
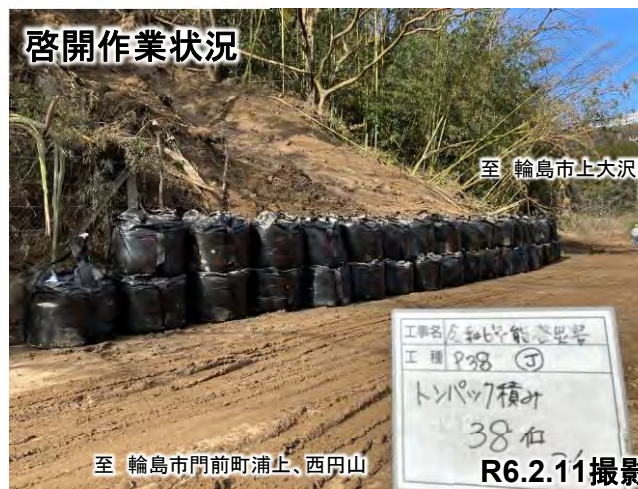
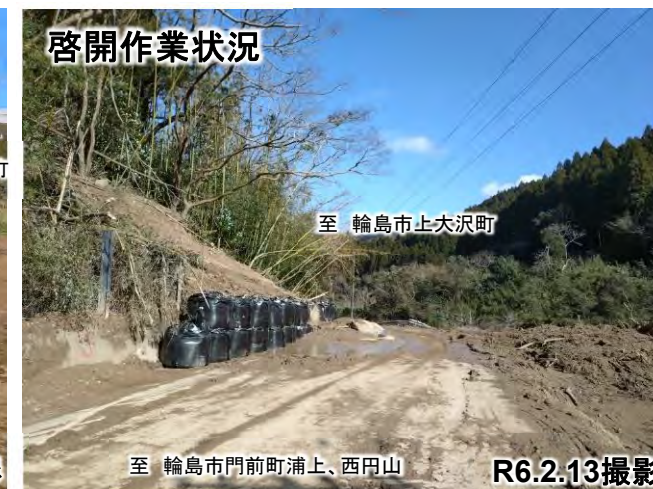
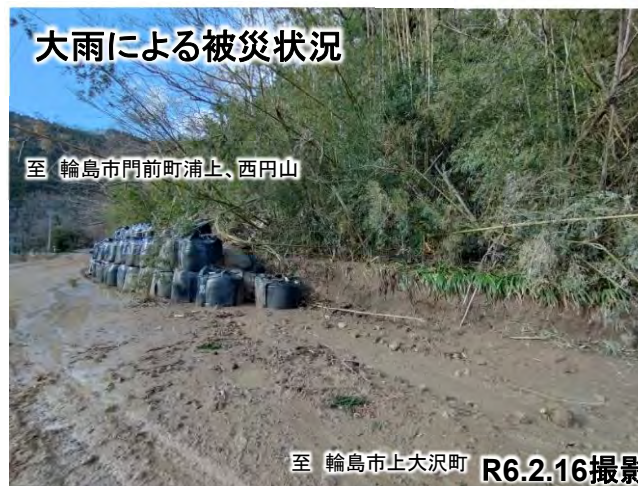
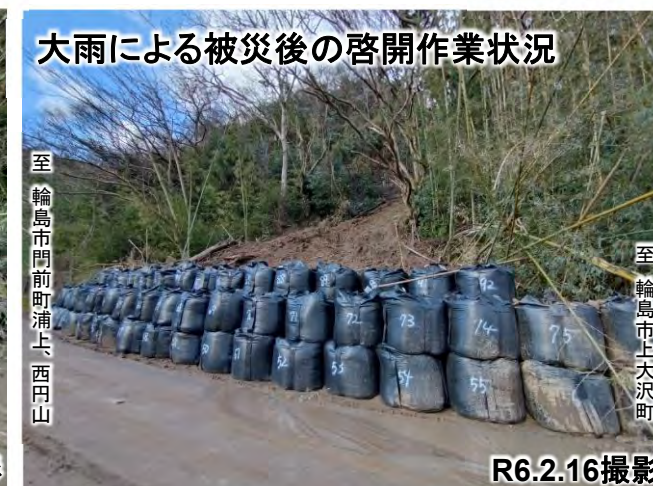
● 輪島市門前町浦上地内「浦上交差点」から約7.1km地点付近で 崩落

啓開済

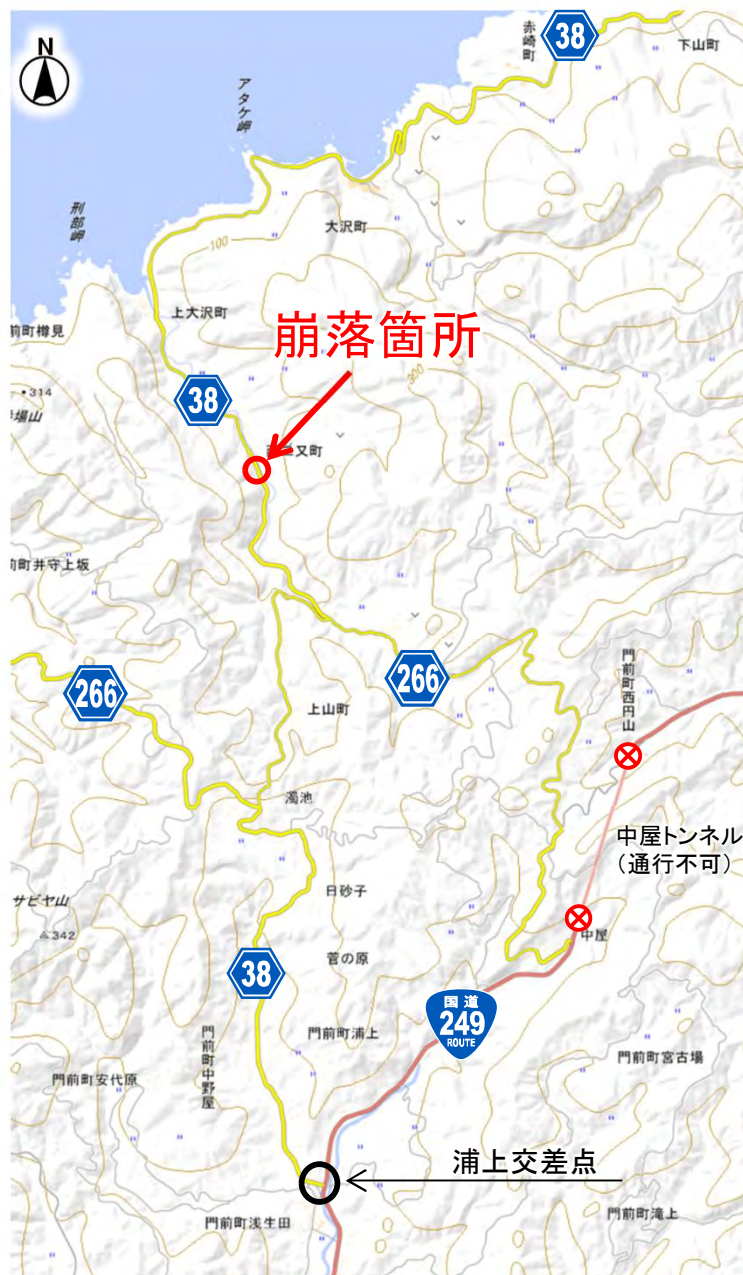
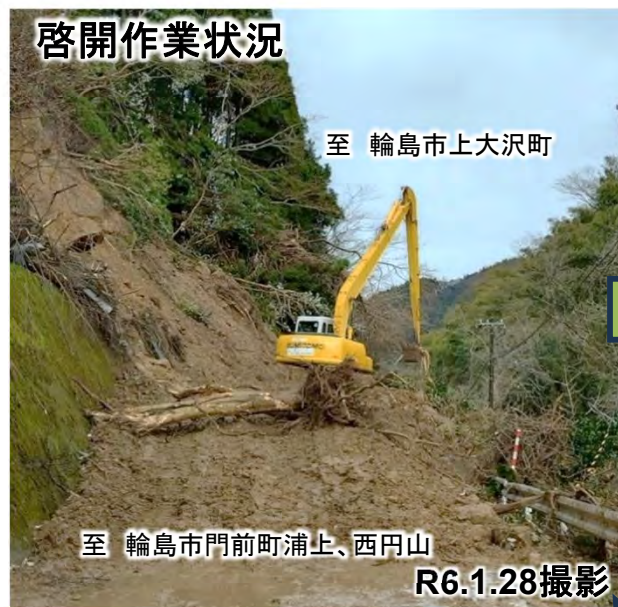
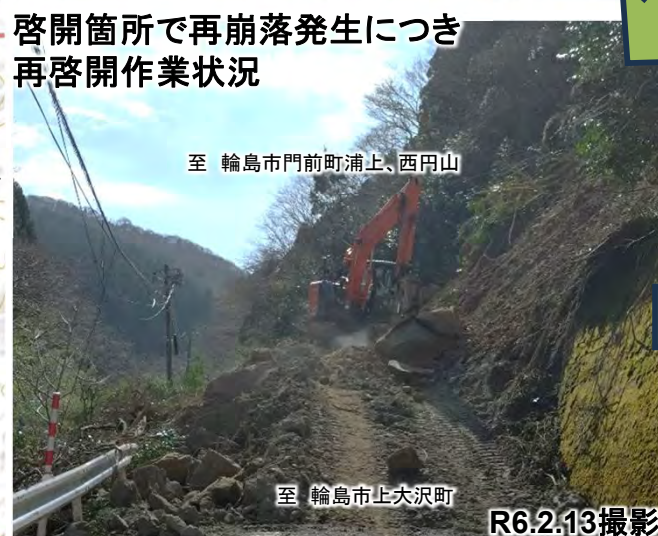
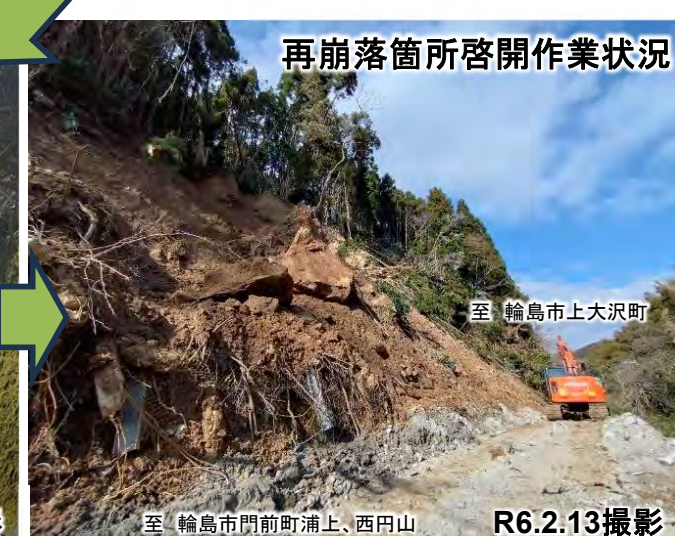
● 輪島市門前町浦上地内「浦上交差点」から約7.6km地点付近で 崩落

啓開済

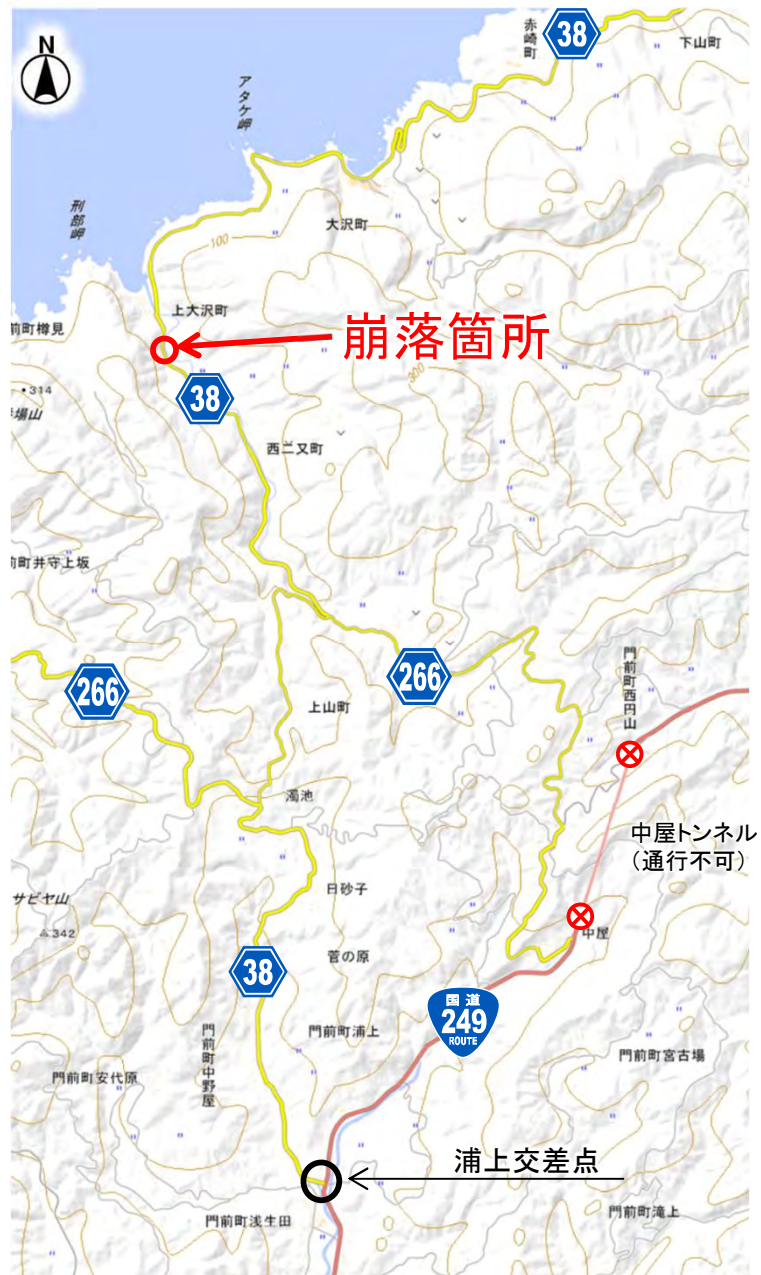
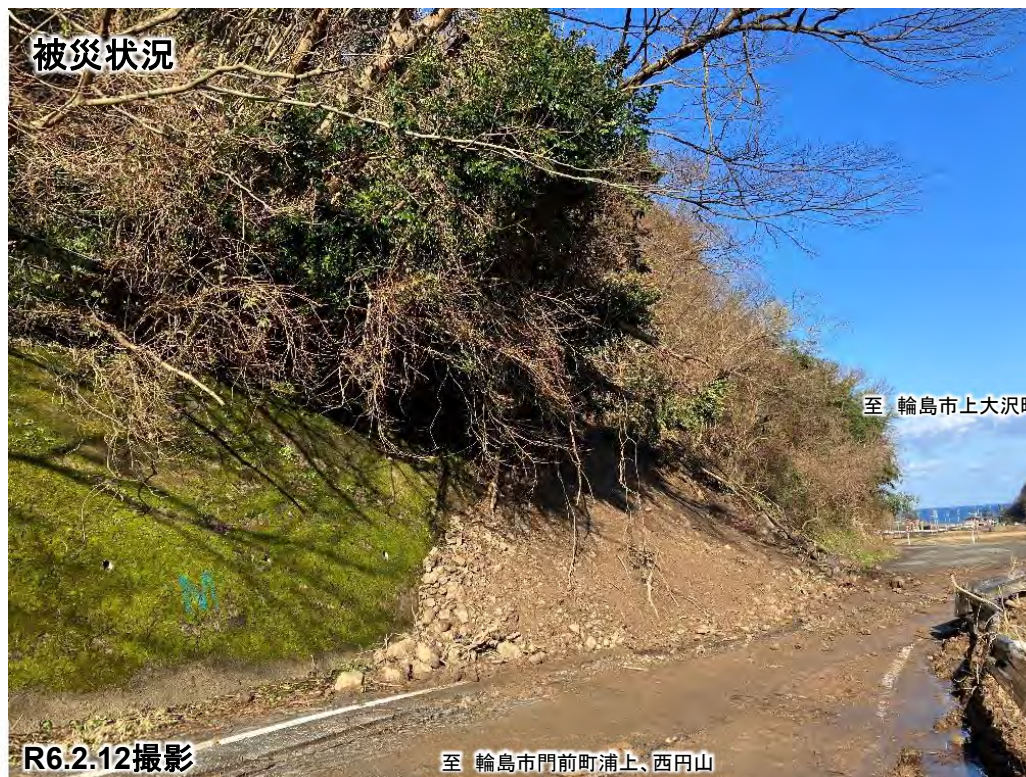
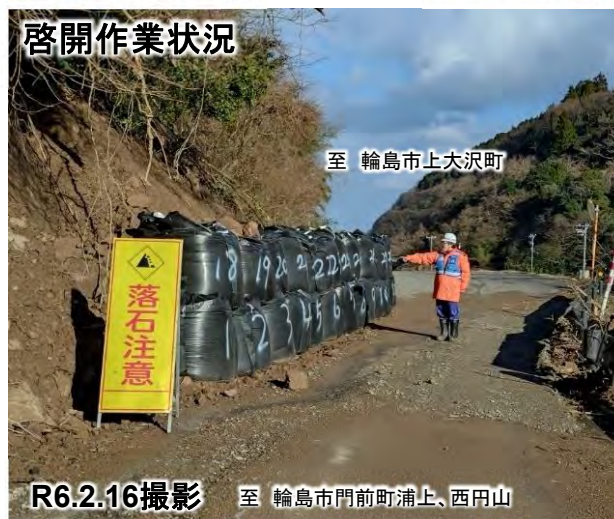
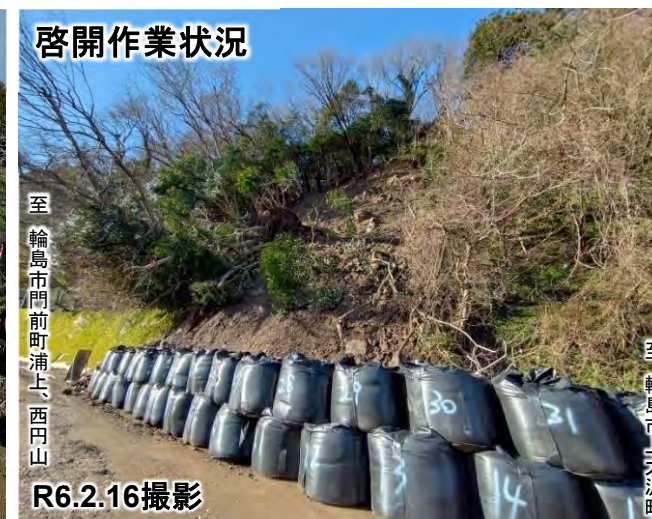
● 輪島市門前町浦上地内「浦上交差点」から約8.7km地点付近で 崩落

啓開済

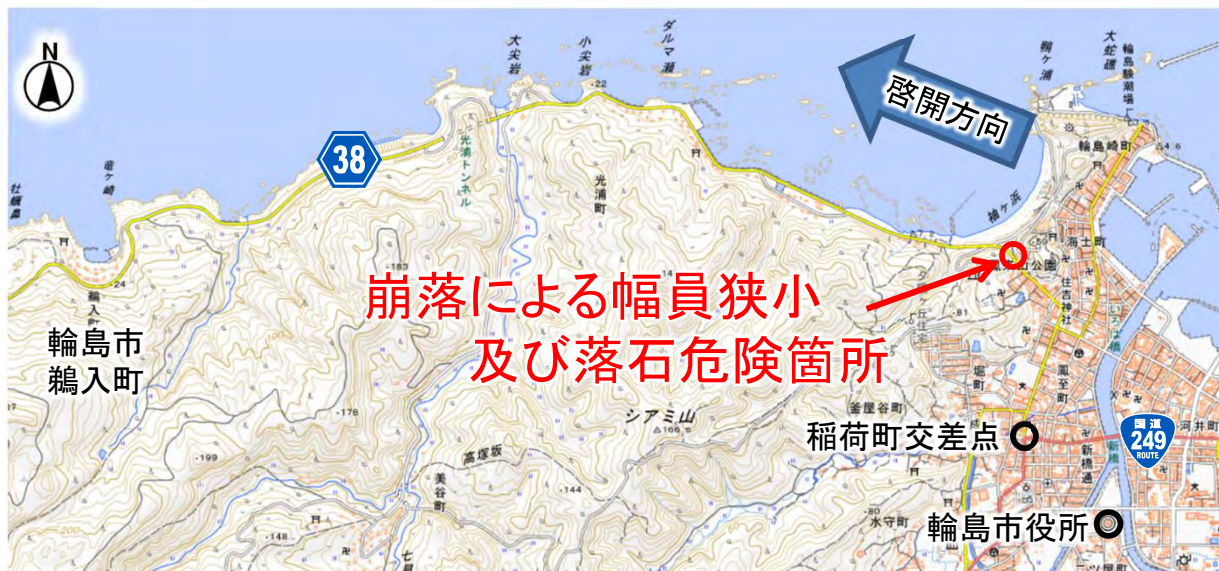
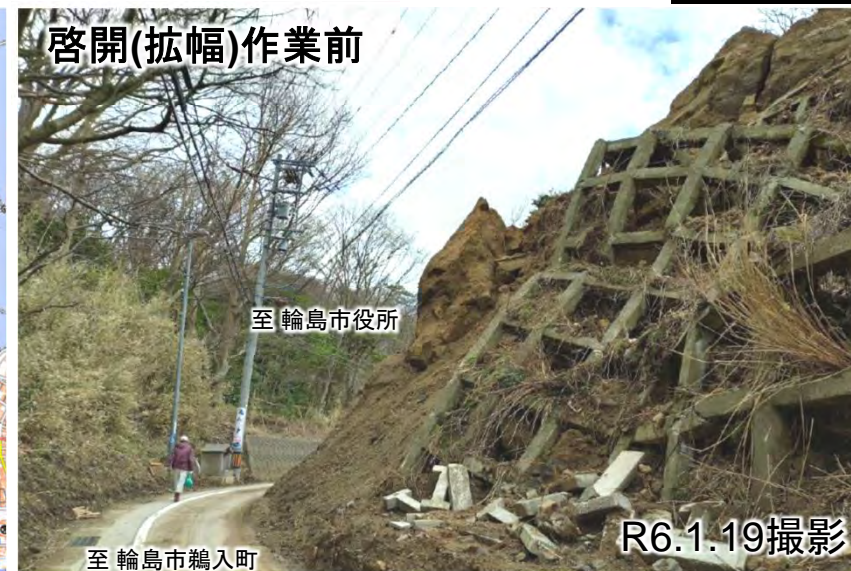
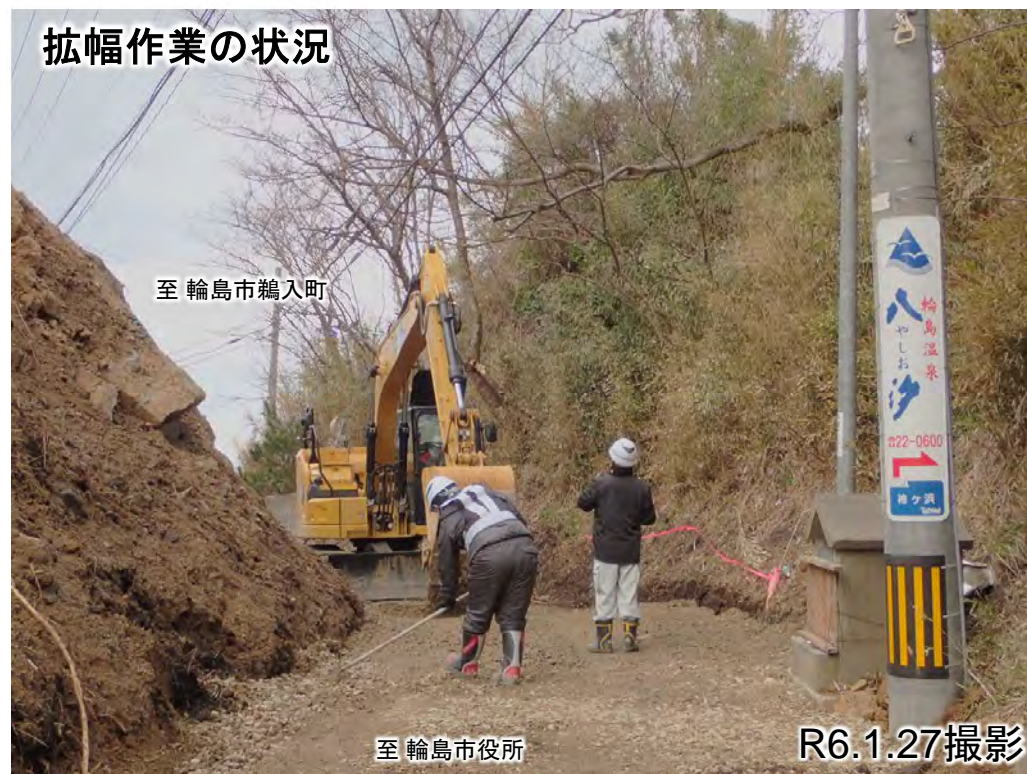
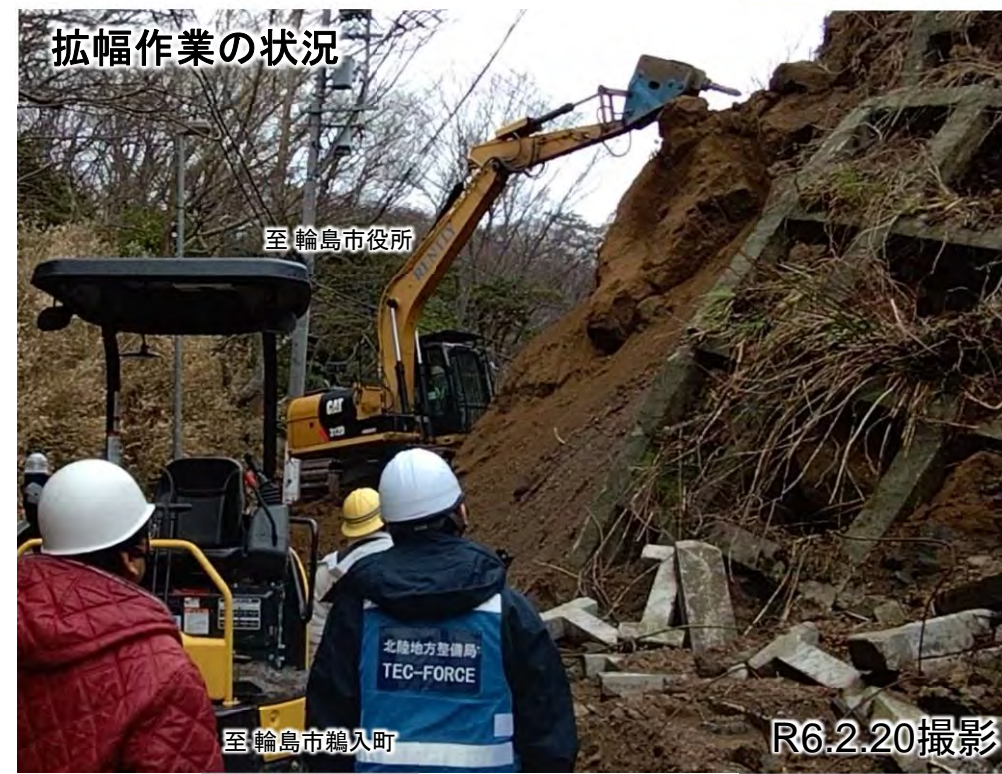
● 「稲荷町交差点」から約0.9km地点付近(輪島市輪島崎町地内) 崩落による幅員狭小、落石危険箇所

啓開済

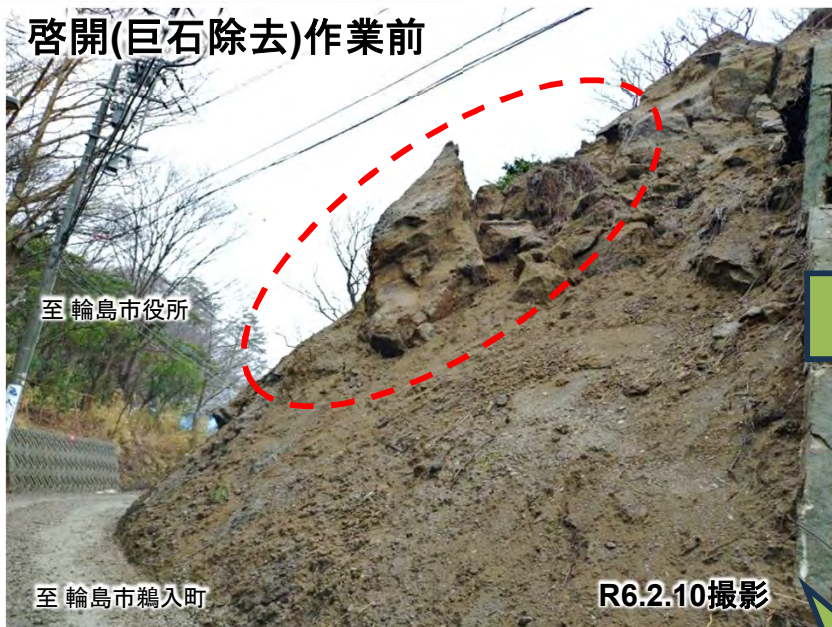
● 「稲荷町交差点」から約0.9km地点付近(輪島市輪島崎町地内) 崩落による幅員狭小、落石危険箇所

啓開(巨石除去)作業前

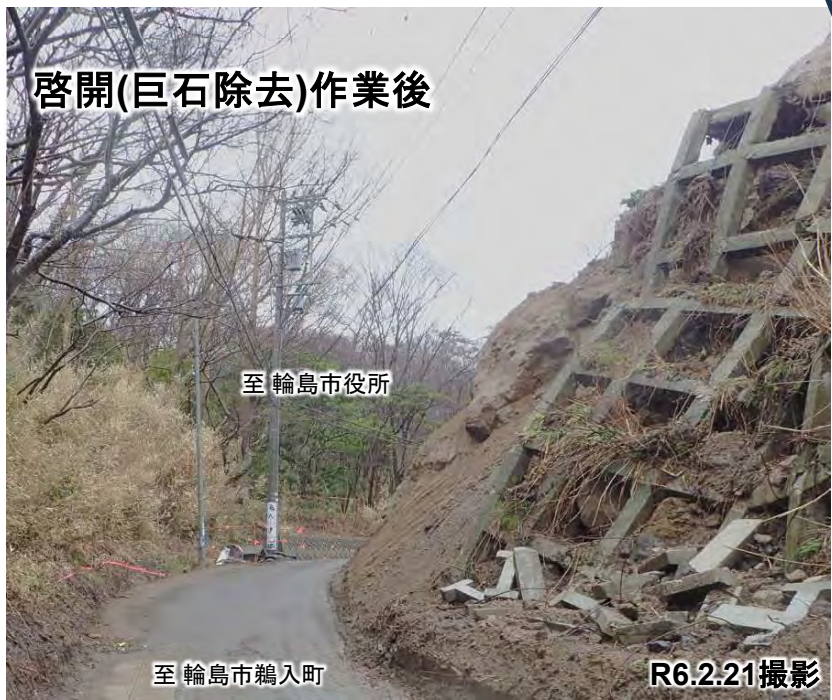
啓開(巨石除去)作業後

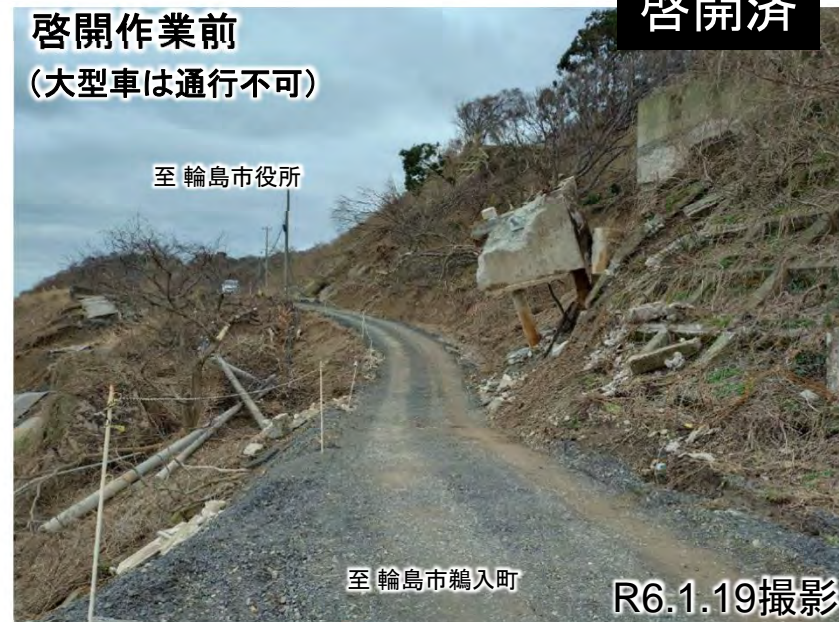
啓開作業前  
(大型車は通行不可)

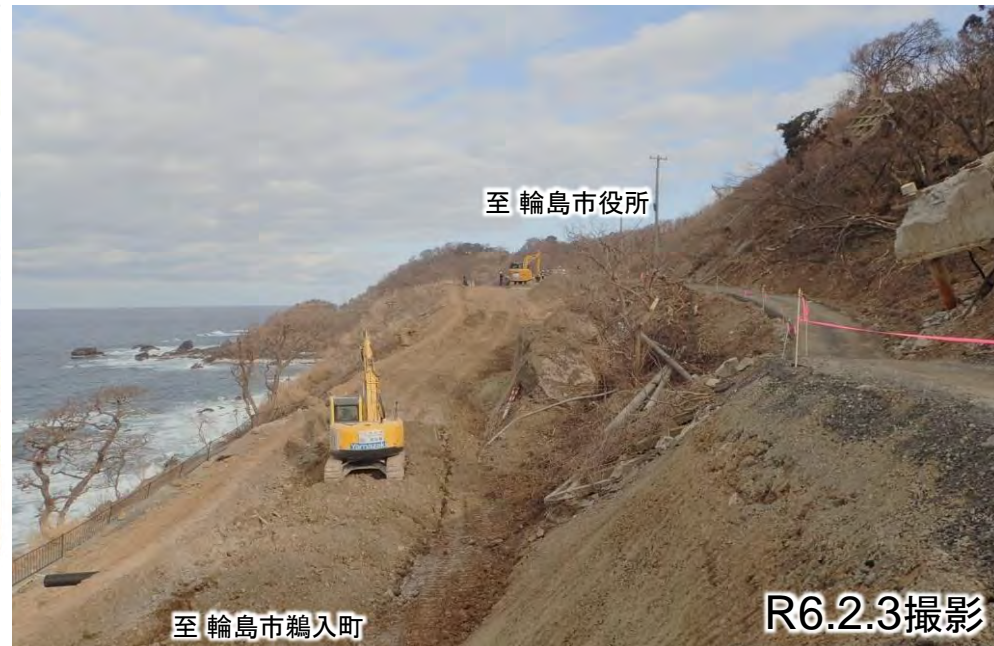
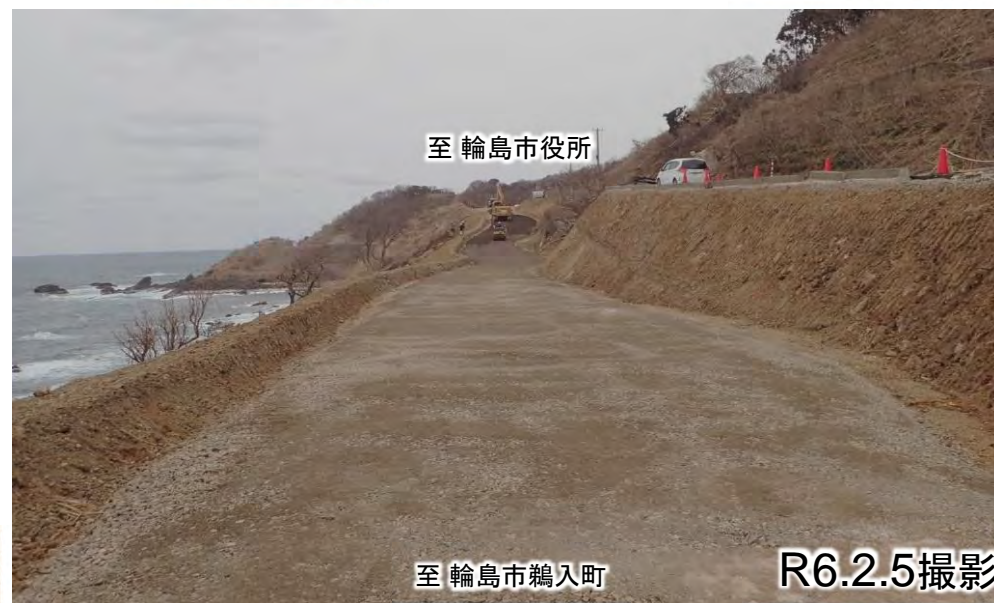
● 輪島市街「稲荷町交差点」から約3.9km地点付近(輪島市美谷町) 崩落箇所

拡幅作業の状況

(大型車が通行な迂回路を整備)

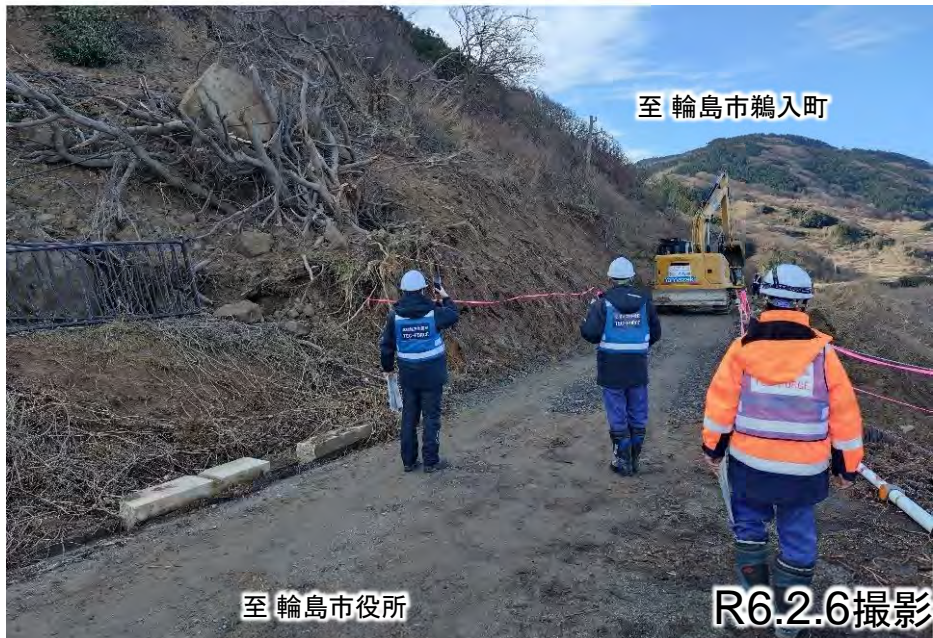
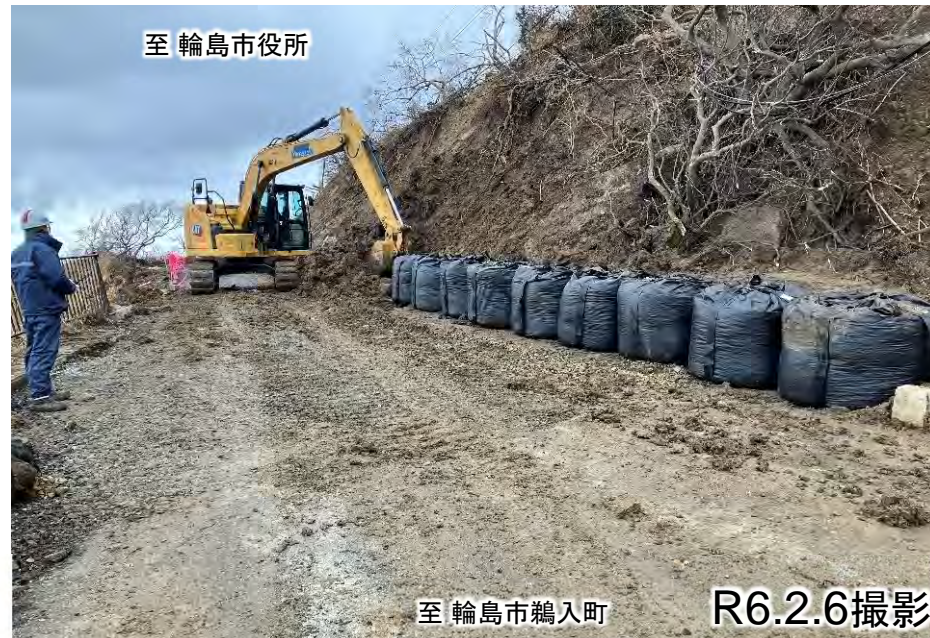
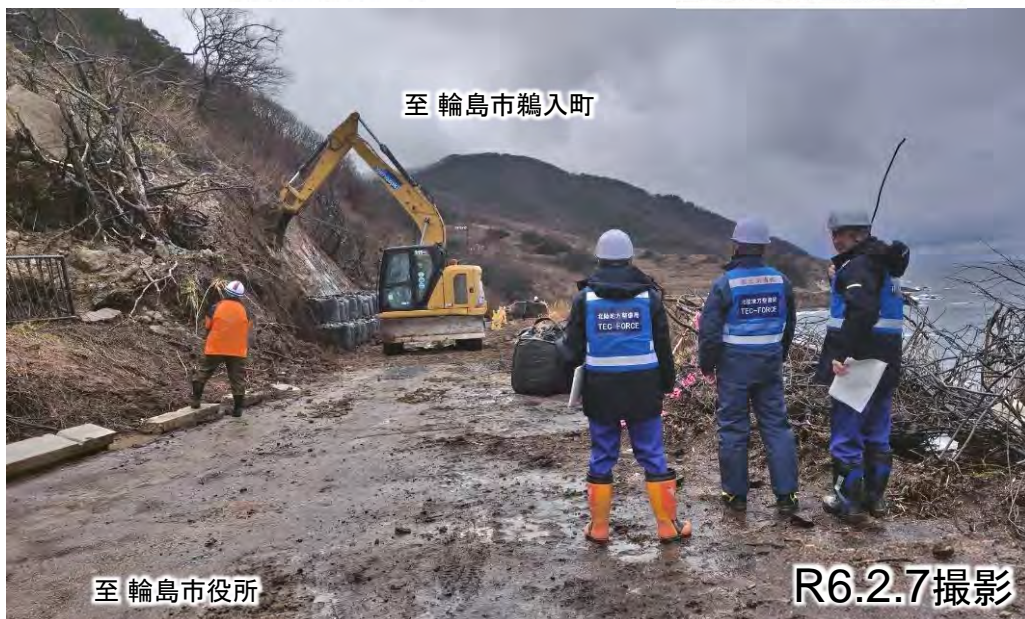
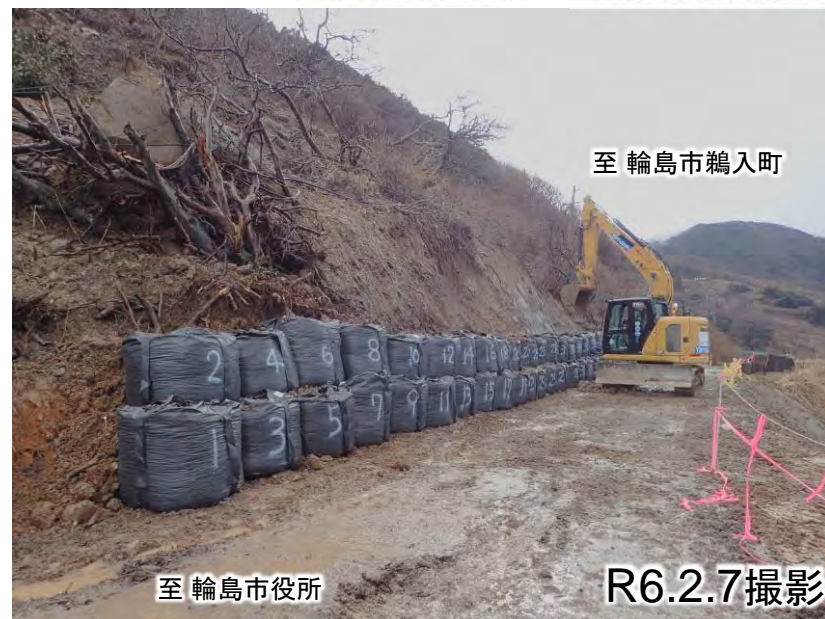
● 輪島市街「稲荷町交差点」から約3.9km地点付近(輪島市美谷町) 崩落箇所

拡幅作業の状況(迂回路の輪島市鵜入町側)  
(大型車が通行な迂回路を整備)

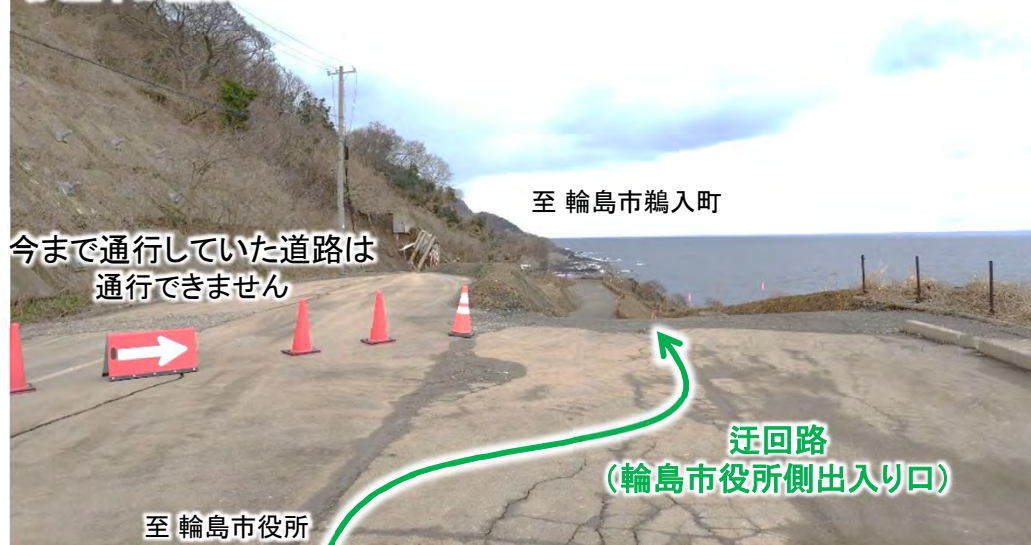
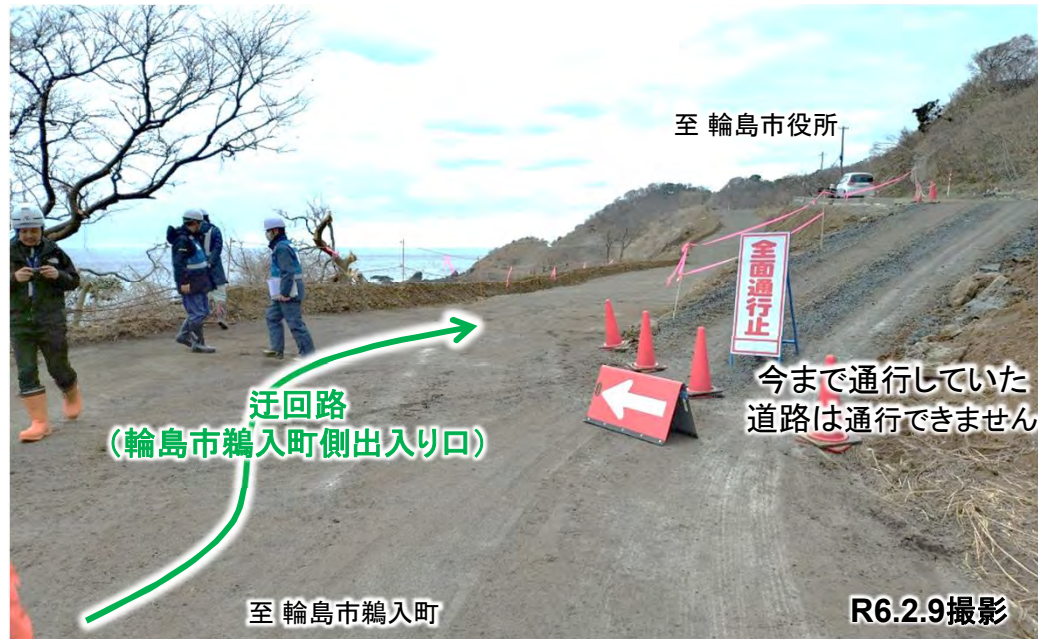
● 輪島市街「稲荷町交差点」から約3.9km地点付近(輪島市美谷町) 崩落箇所

拡幅作業後の状況  
(大型車が通行な迂回路を整備)
