● 輪島市大野町の国道249号接続交差点より約 1.8km、約2.0km付近に倒木、約3.5km付近に段差

● 輪島市門前町道下地内「国道249号との交差点」から1.4km地点付近 崩落箇所の現地調査結果

● 羽咋郡志賀町荒屋地内「国道との交差点」から 約7.7km 崩落箇所①の状況

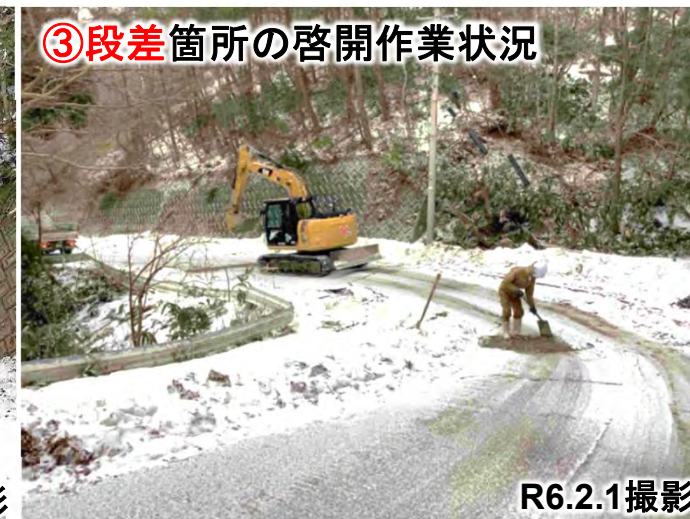
③段差箇所の啓開作業状況

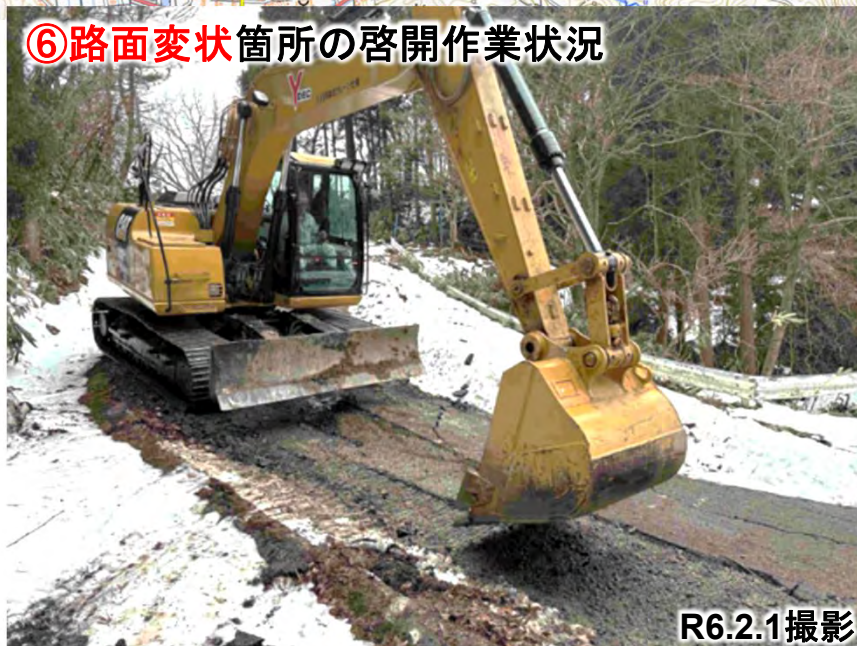
R6.2.1撮影

● 輪島市大野町の国道249号接続交差点より 約4.4km付近 路面変状箇所

⑥路面変状箇所の啓開作業状況

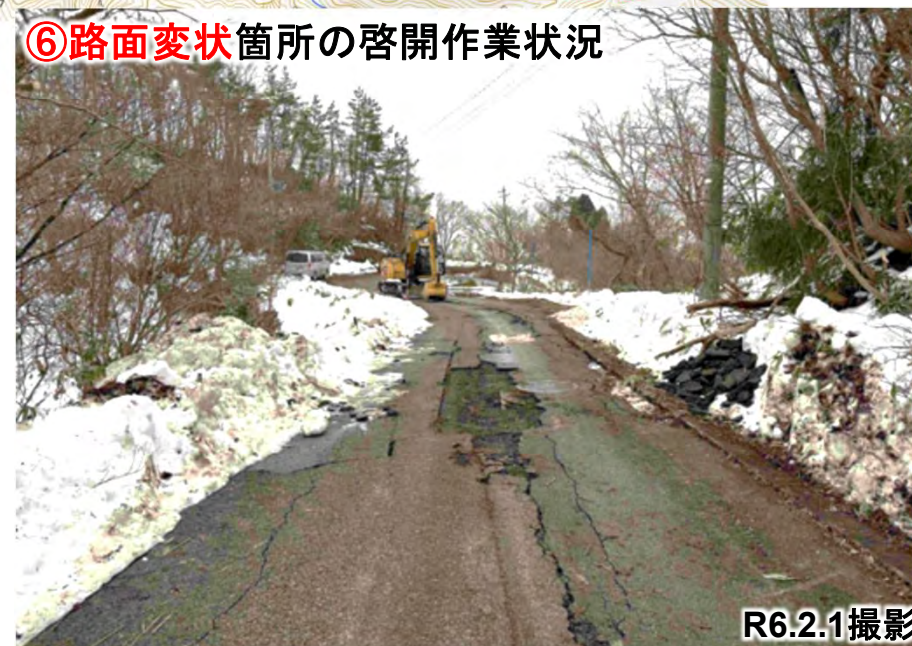
R6.2.1撮影

⑥路面変状箇所の啓開作業状況

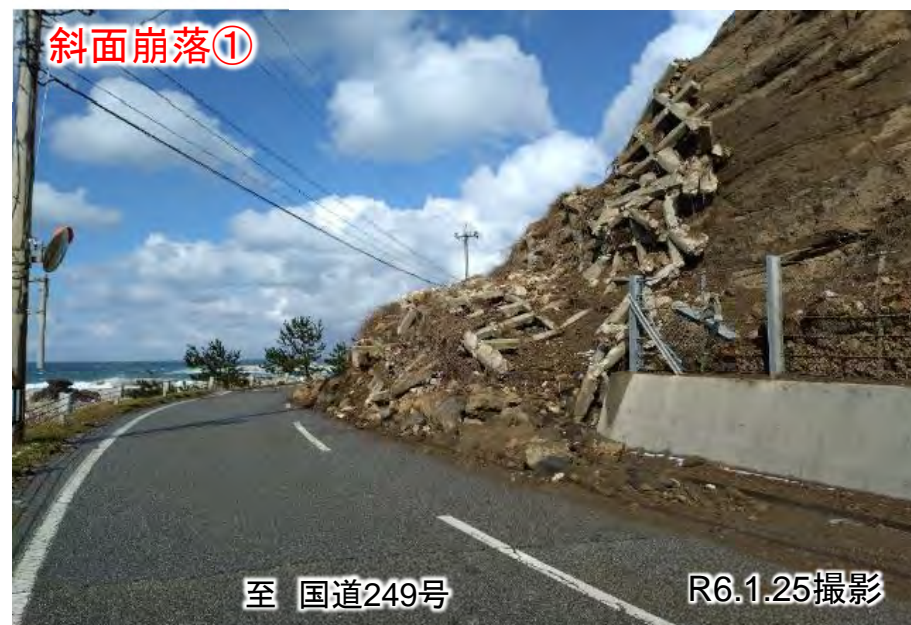
斜面崩落①

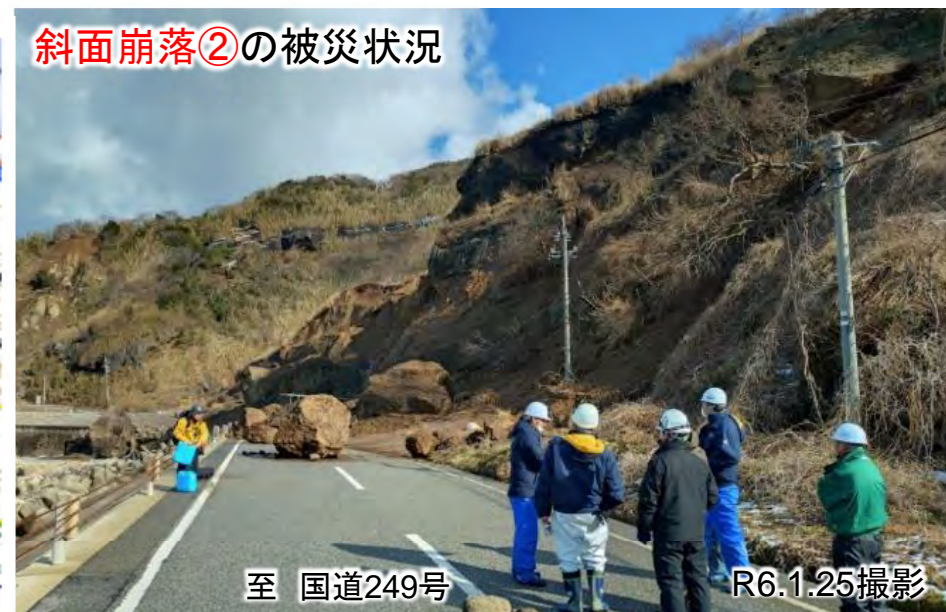
● 輪島市門前町道下地内「国道249号との交差点」から2.1km地点付近 崩落箇所の啓開作業状況

斜面崩落②の被災状況

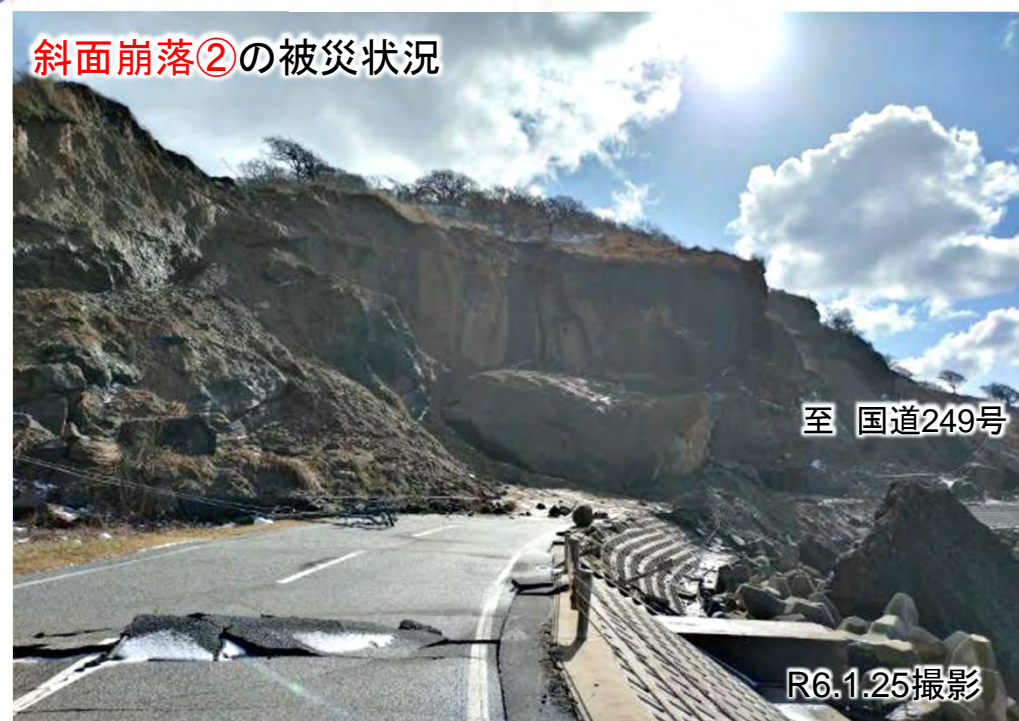
斜面崩落②の被災状況

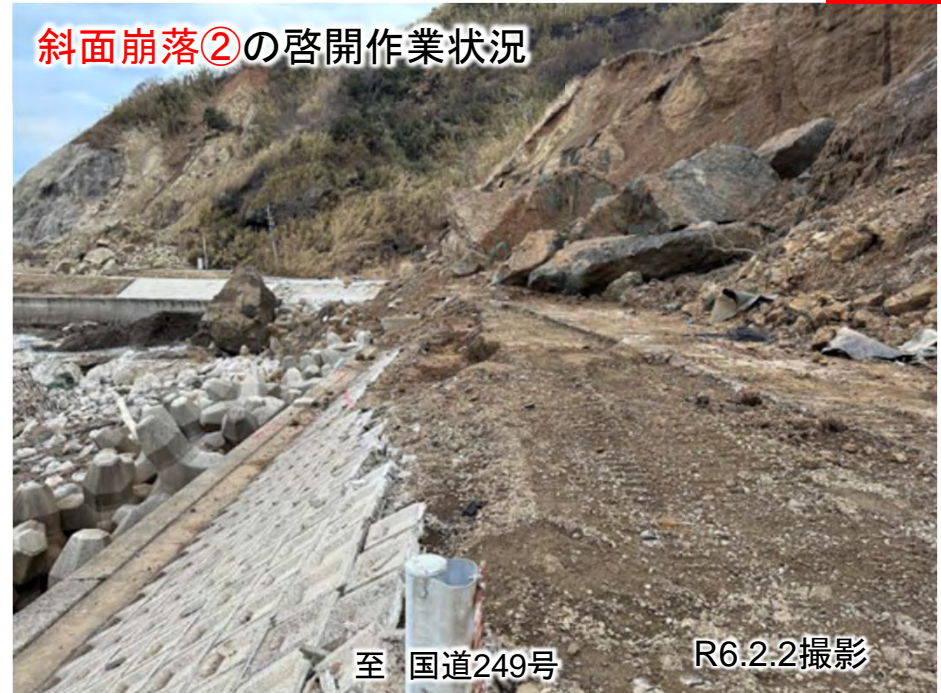
R6.2.2撮影

斜面崩落②の啓開作業状況

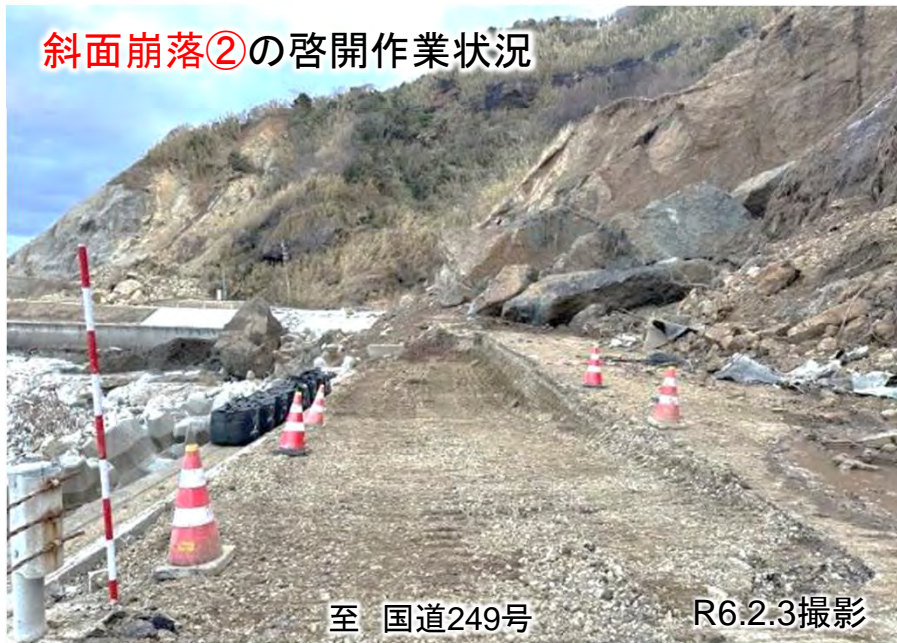
R6.2.3撮影

斜面崩落②の啓開作業状況

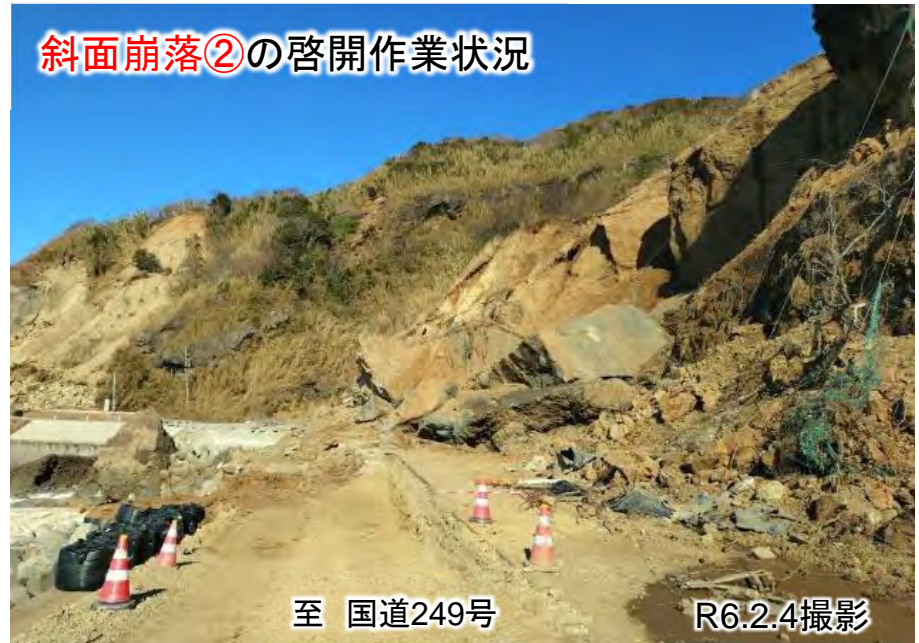
R6.2.4撮影

斜面崩落②の啓開作業状況

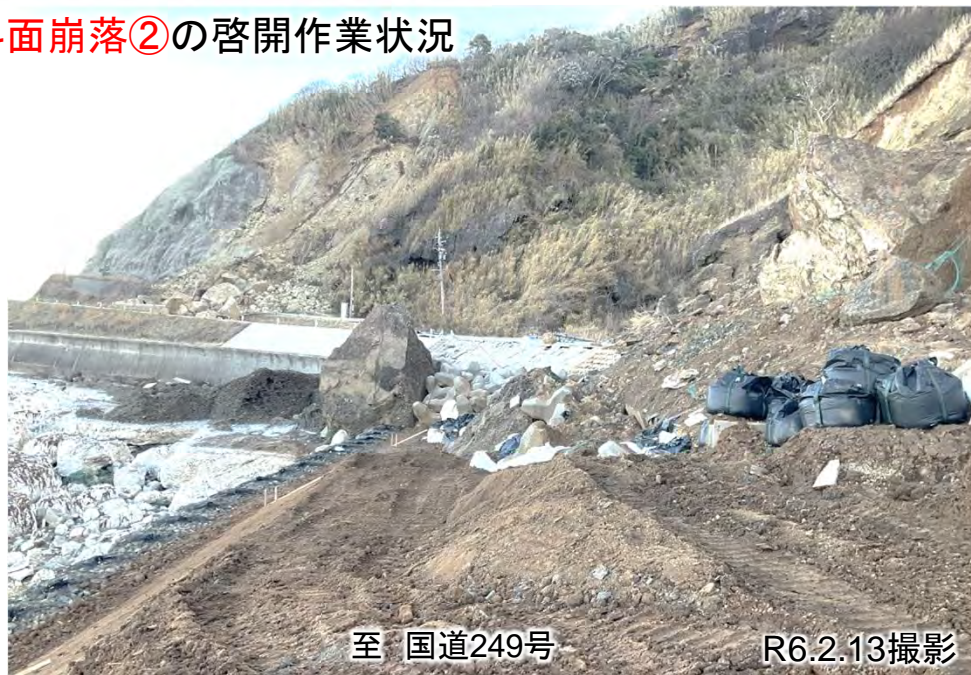
R6.2.13撮影

斜面崩落②の啓開作業状況

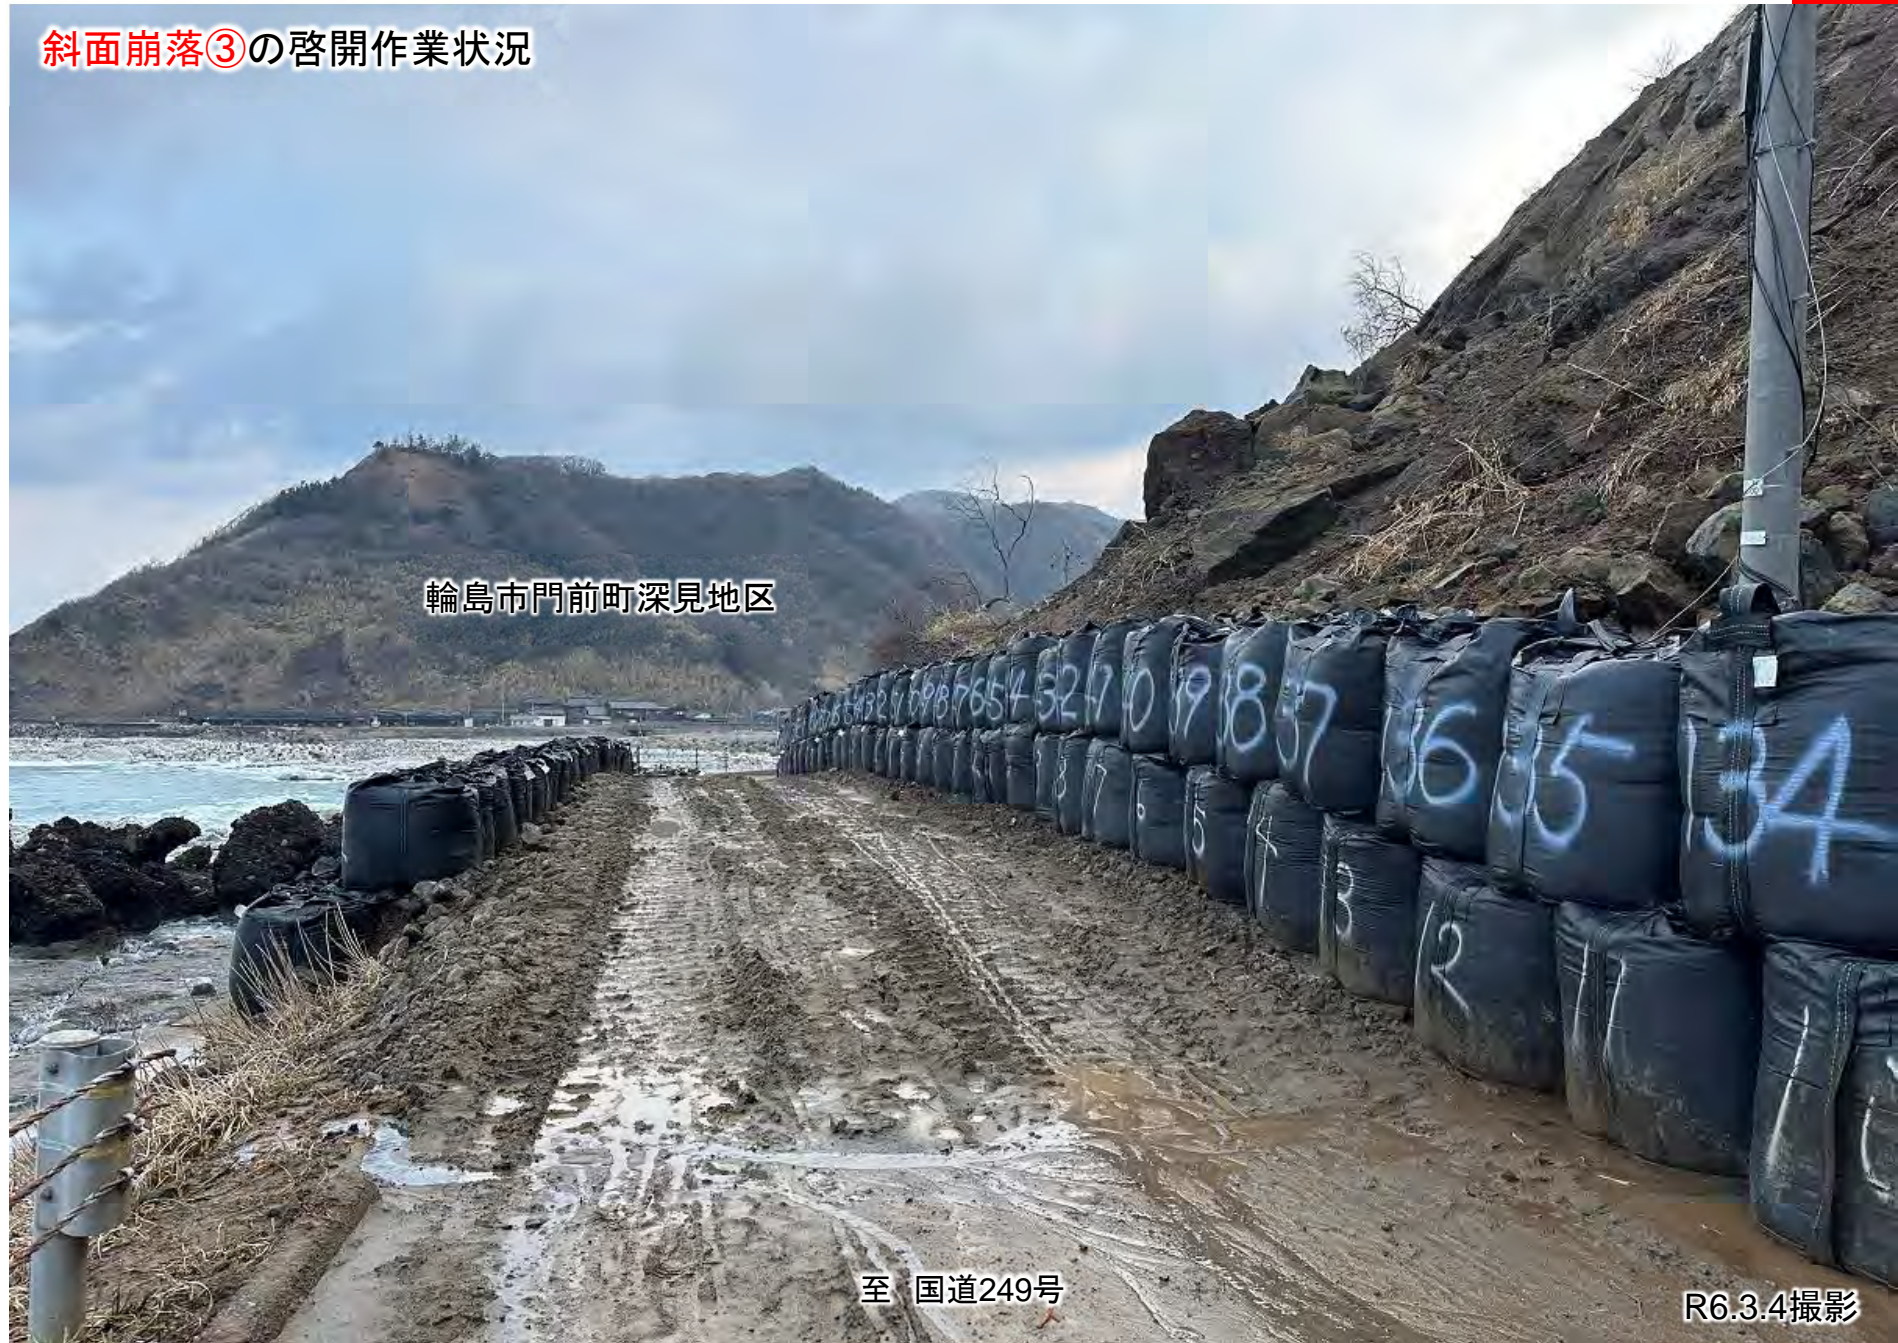
R6.3.4撮影

● 輪島市門前町道下地内「国道249号との交差点」から2.5km地点付近 崩落箇所 の啓開作業状況

斜面崩落③の啓開作業状況

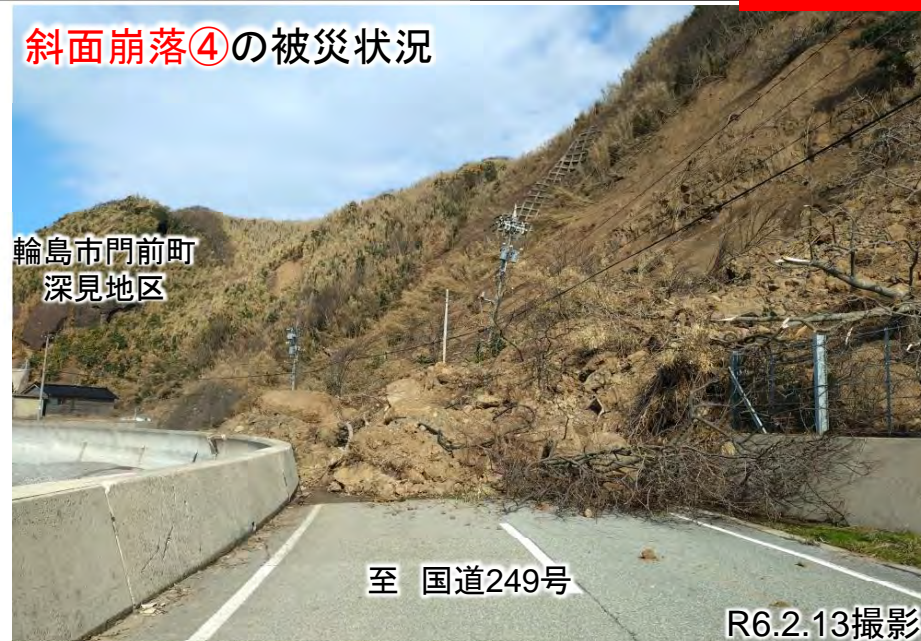
● 輪島市門前町道下地内「国道249号との交差点」から2.7km地点付近 崩落箇所の啓開作業状況

斜面崩落④の被災状況

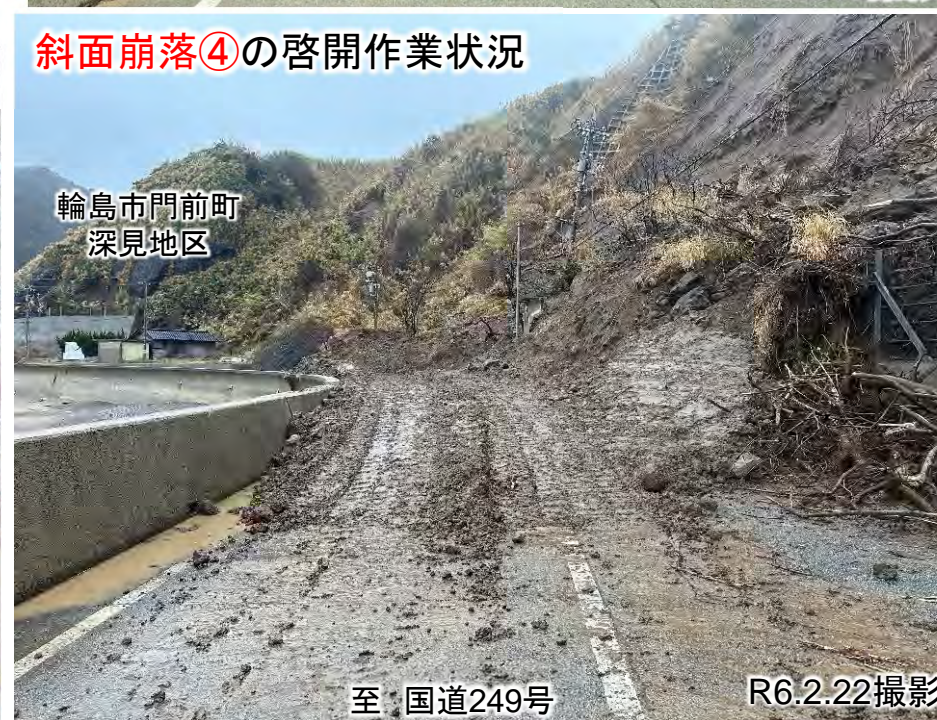
斜面崩落④の啓開作業状況

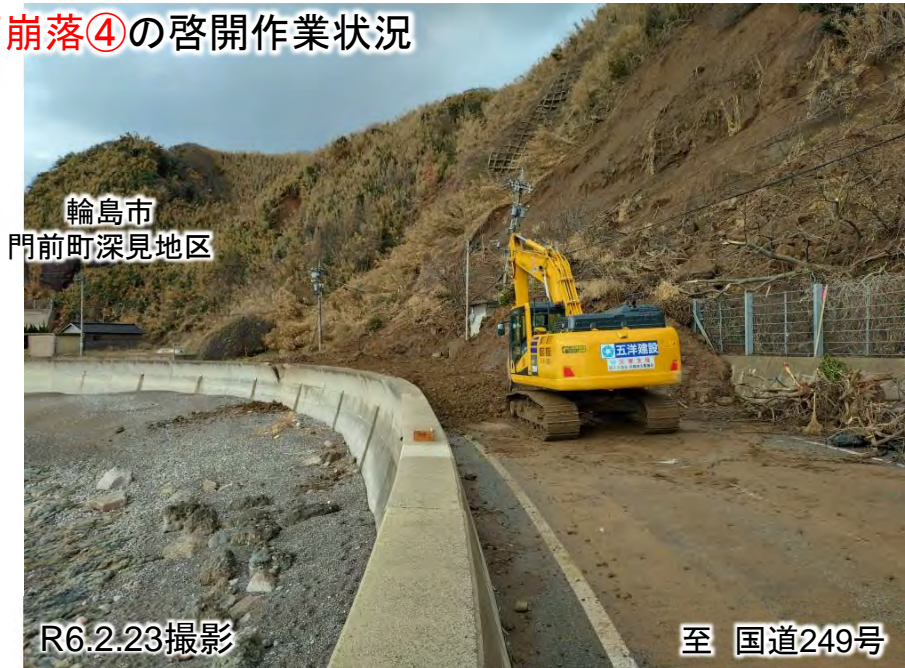
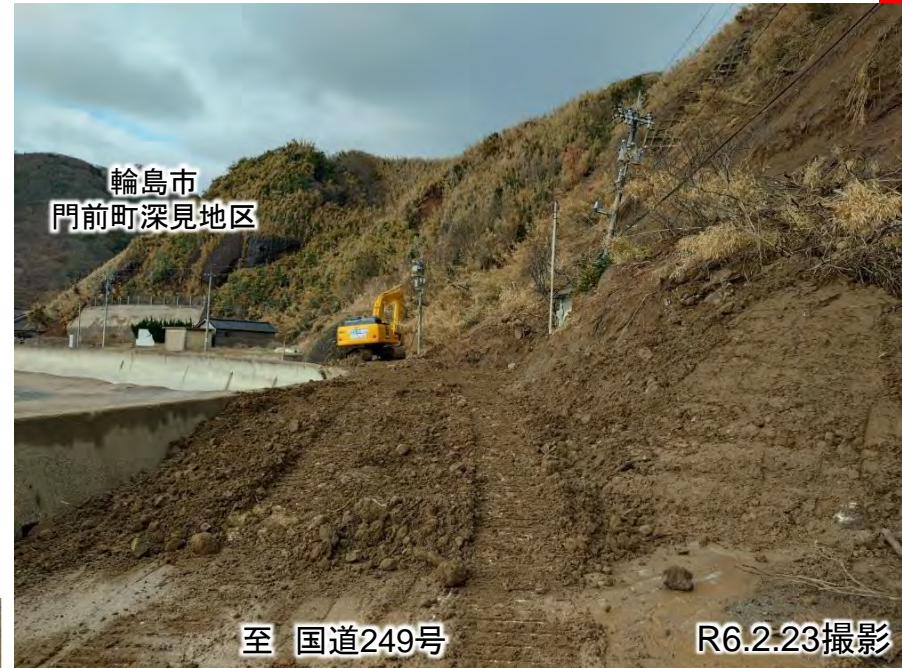
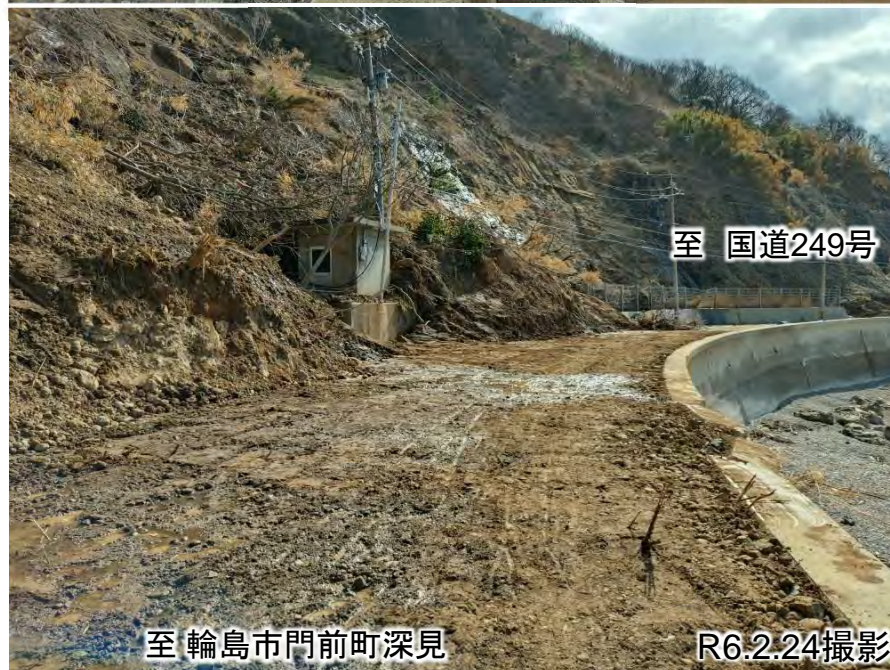
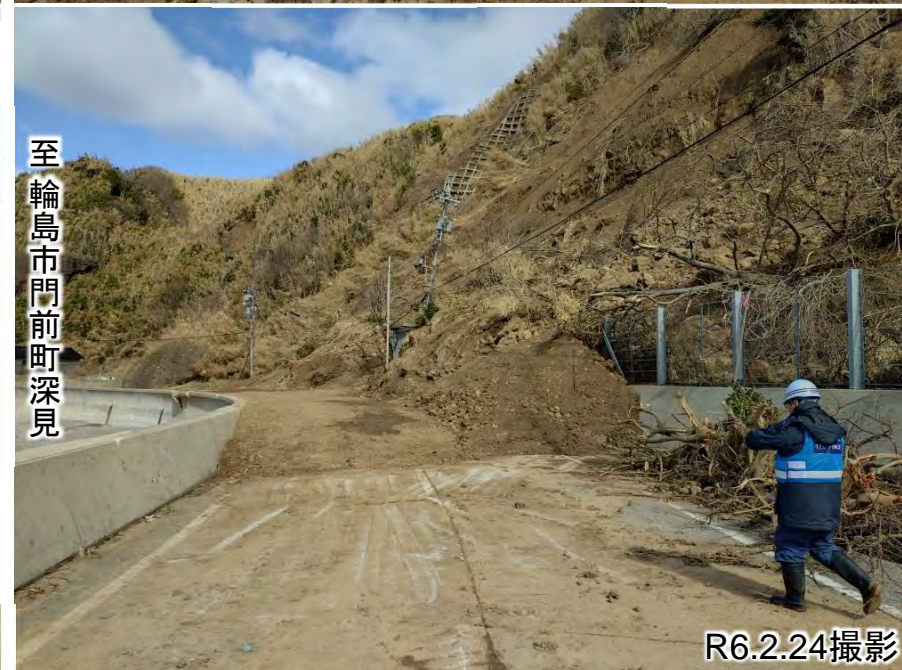
斜面崩落④の啓開作業状況

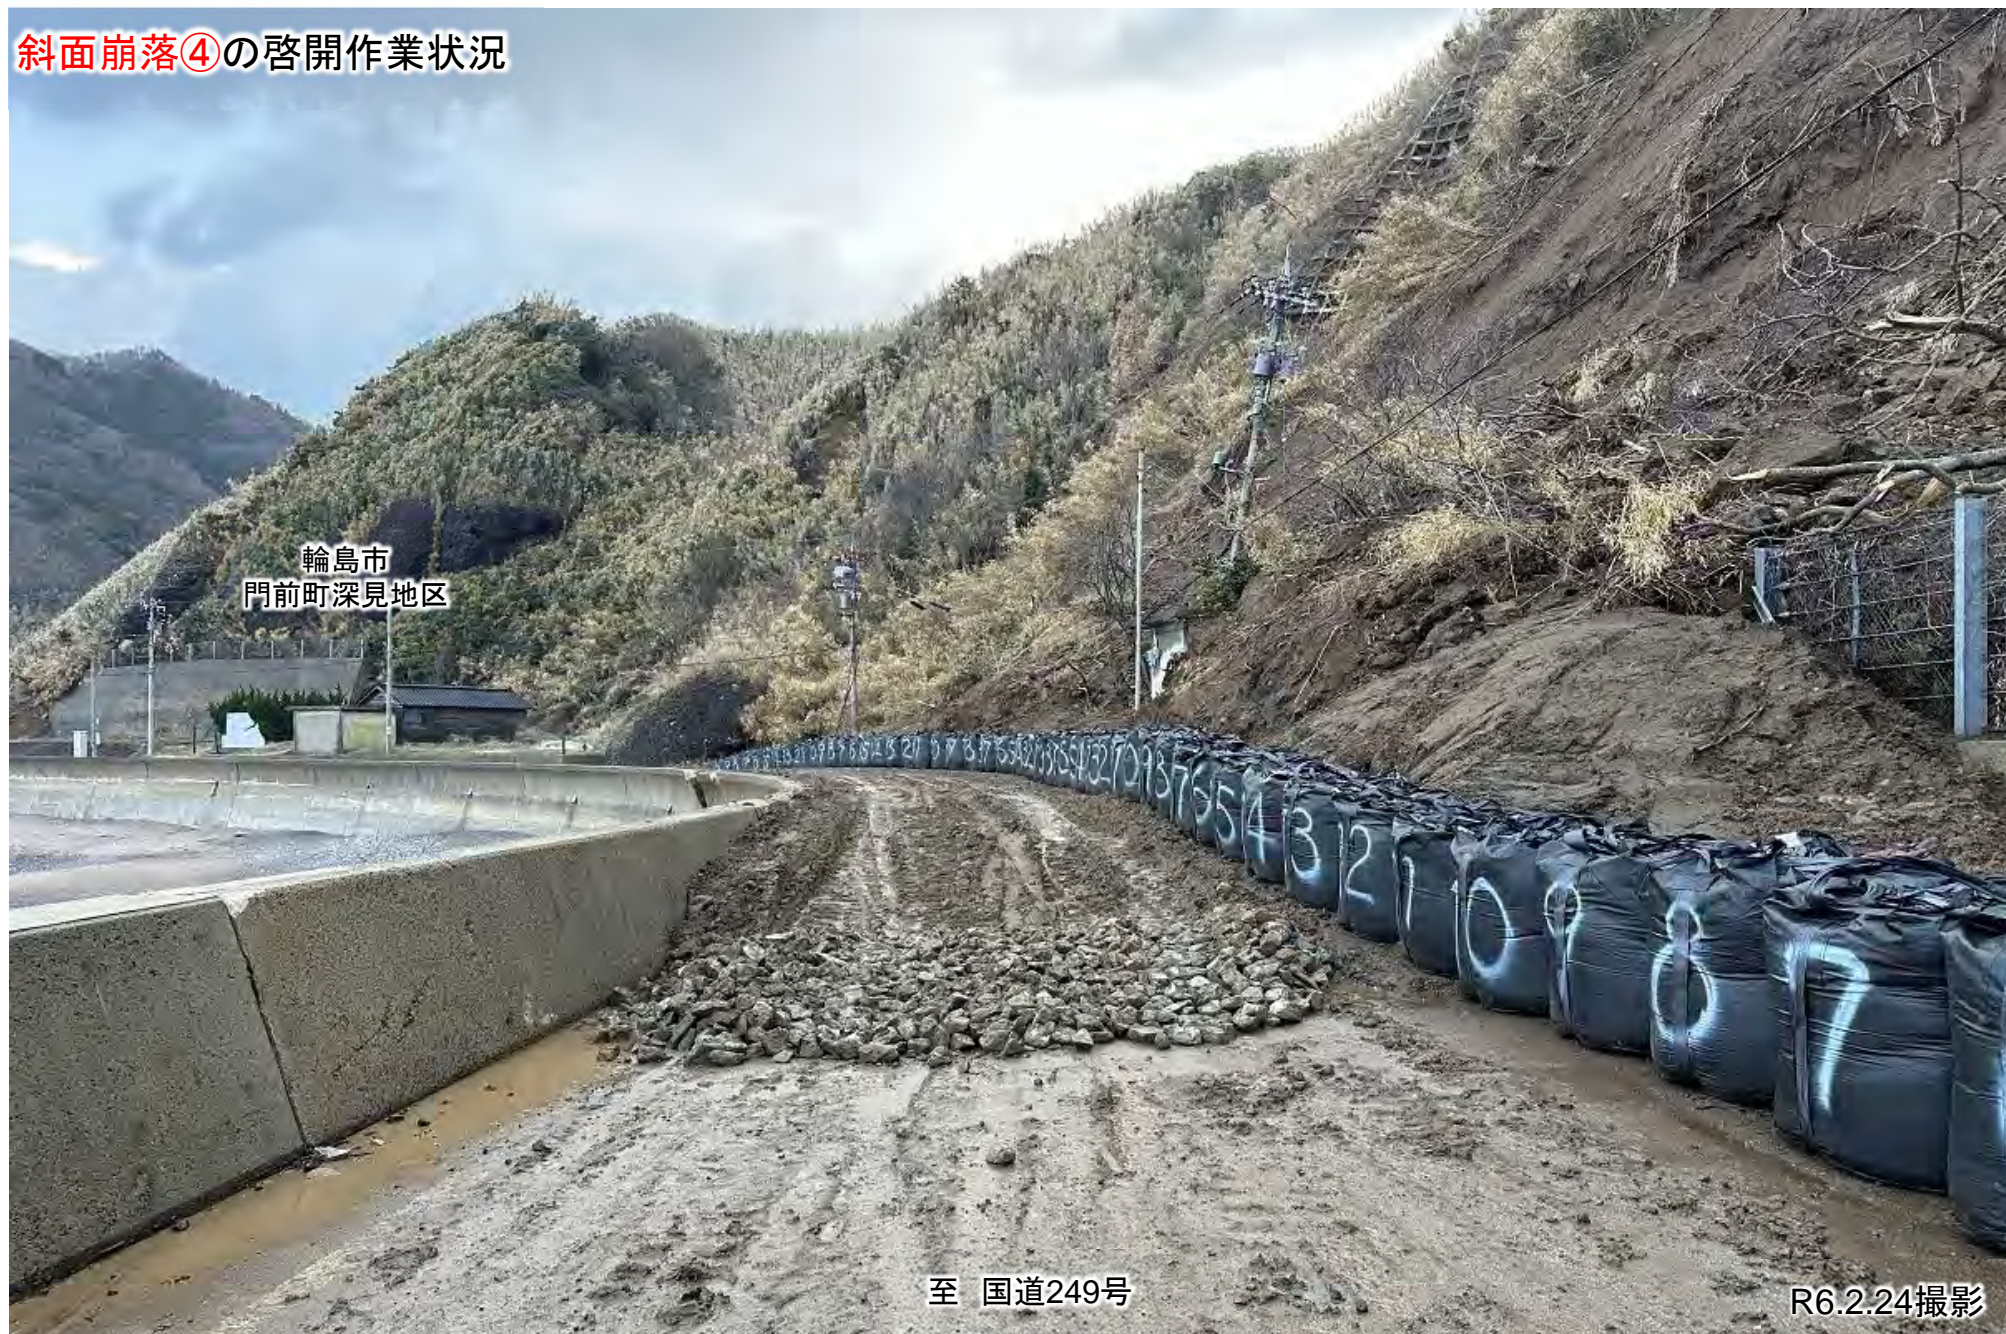
● 輪島市門前町道下地内「国道249号との交差点」から2.7km地点付近 崩落箇所の啓開作業状況

斜面崩落④の啓開作業状況

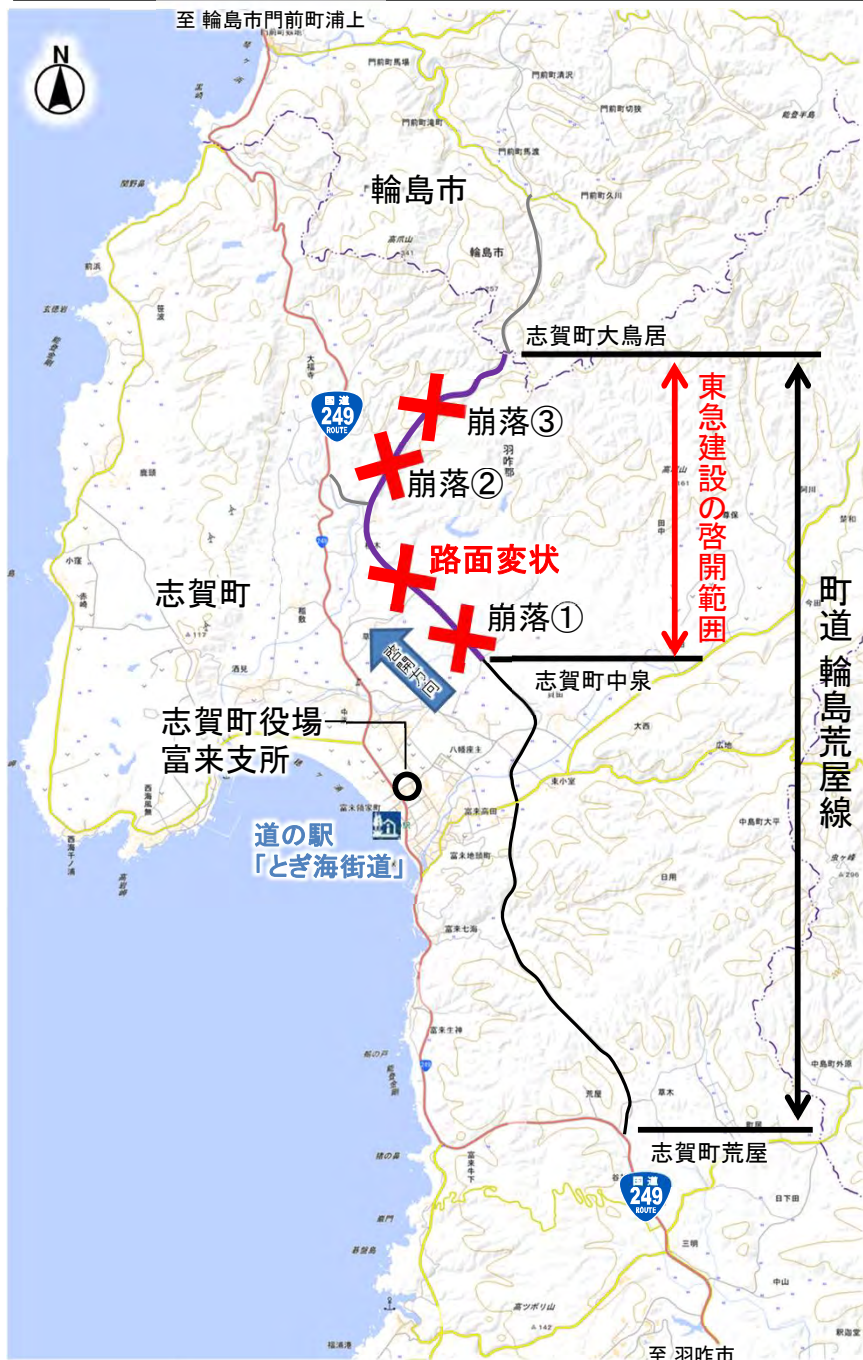
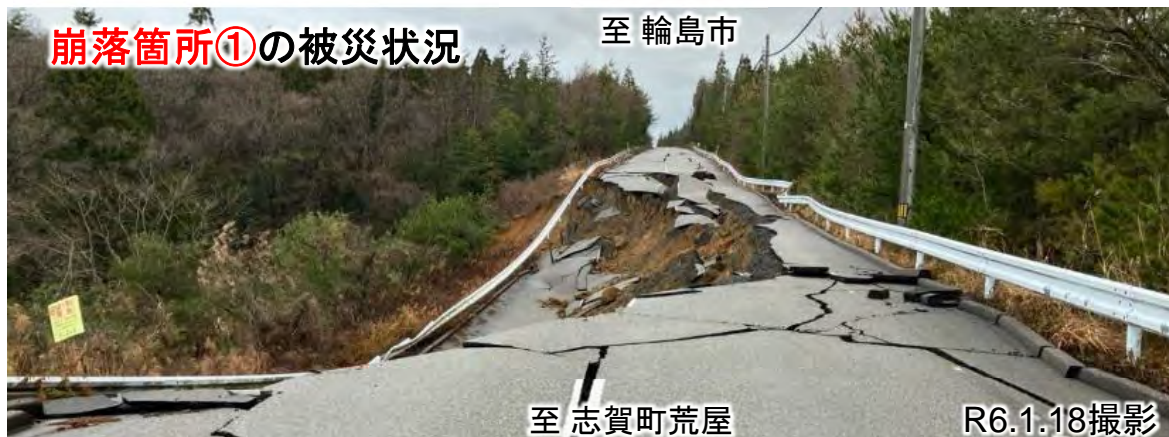
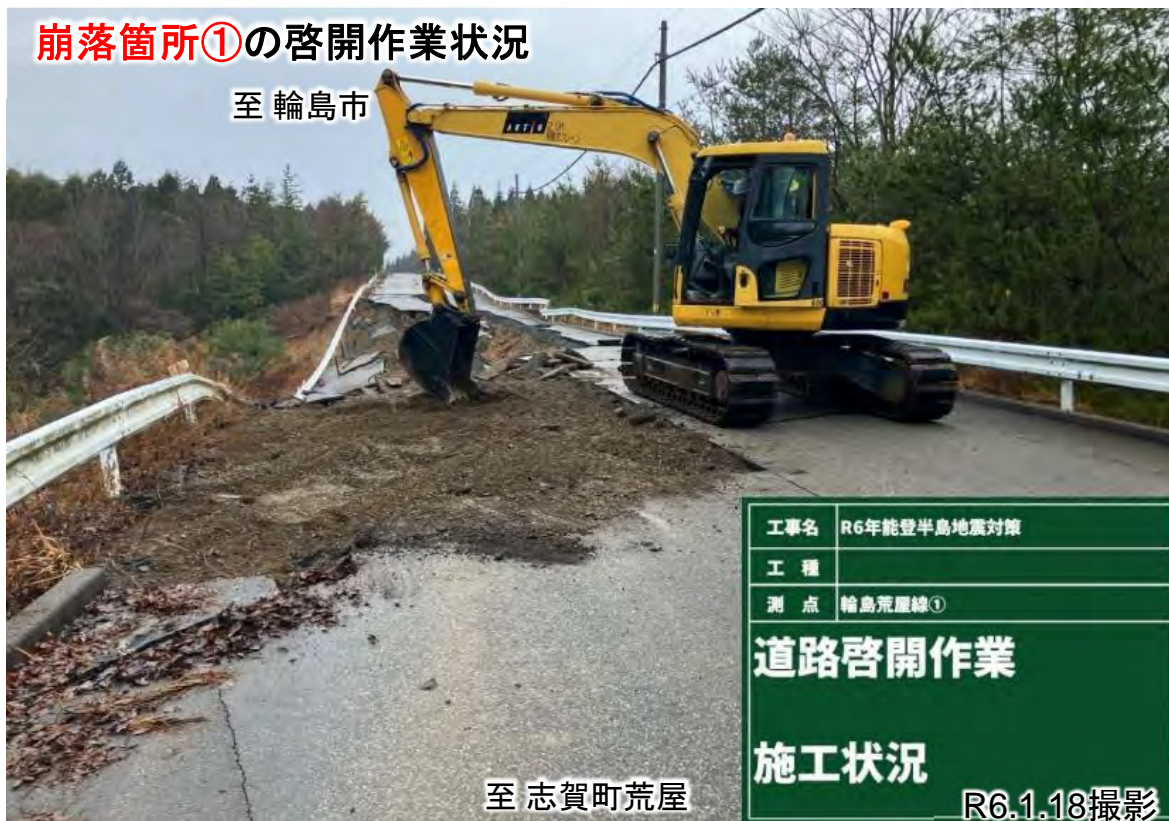
工事名	R6年能登半島地震対策
工種	
測点	輪島荒屋線①
道路啓開作業	
施工状況	
R6.1.18撮影

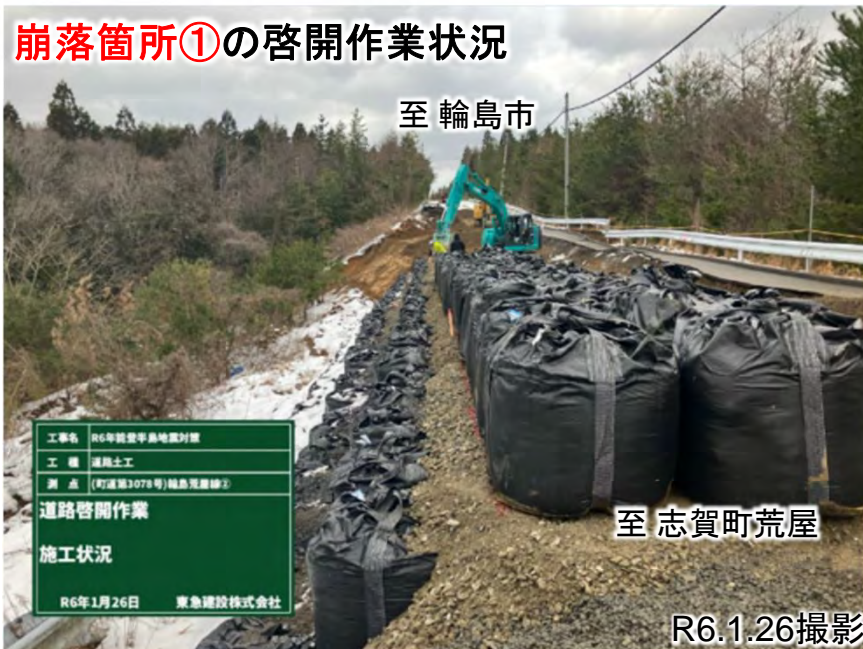
崩落箇所①の啓開作業状況

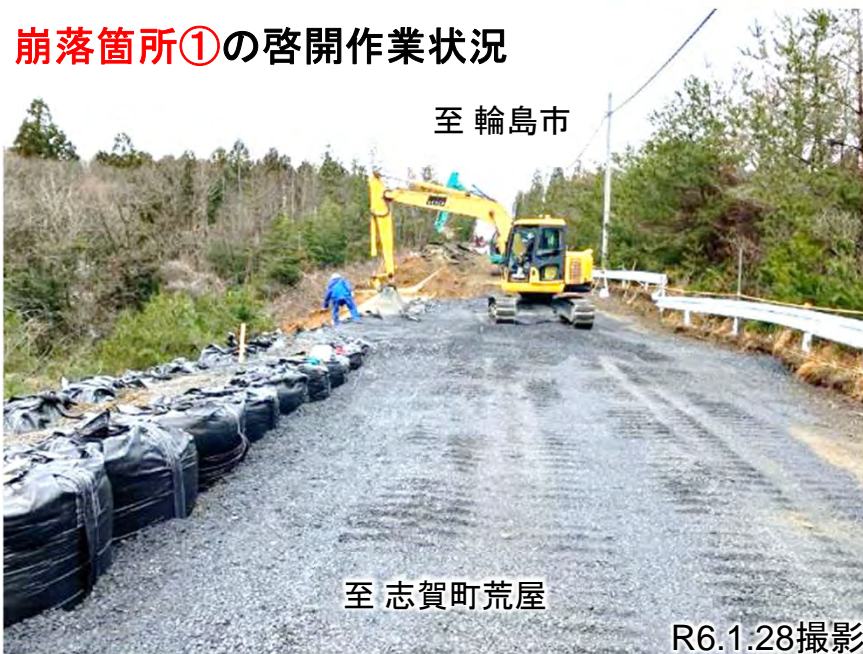
崩落箇所①の啓開作業状況

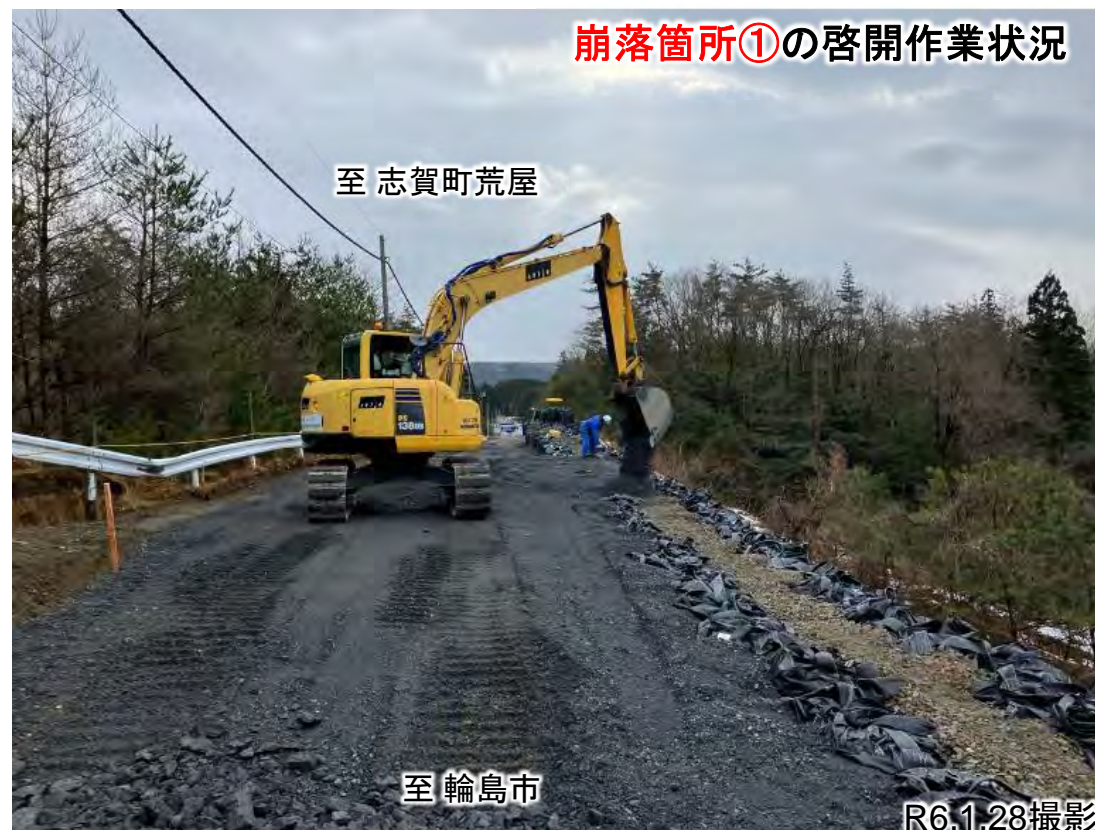
崩落箇所①の啓開作業状況

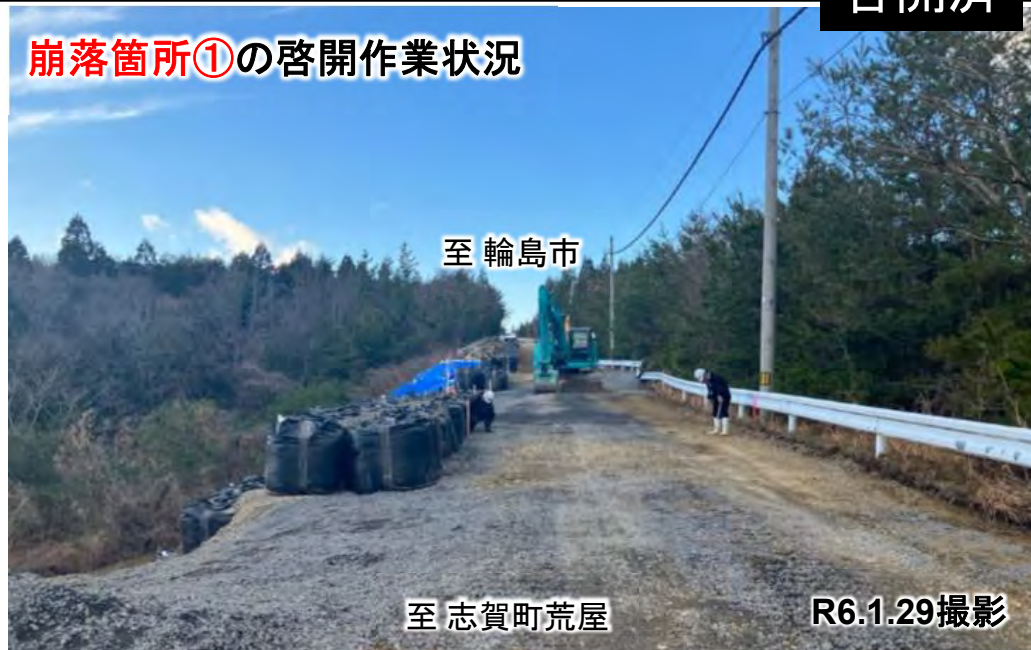
崩落箇所①の啓開作業状況

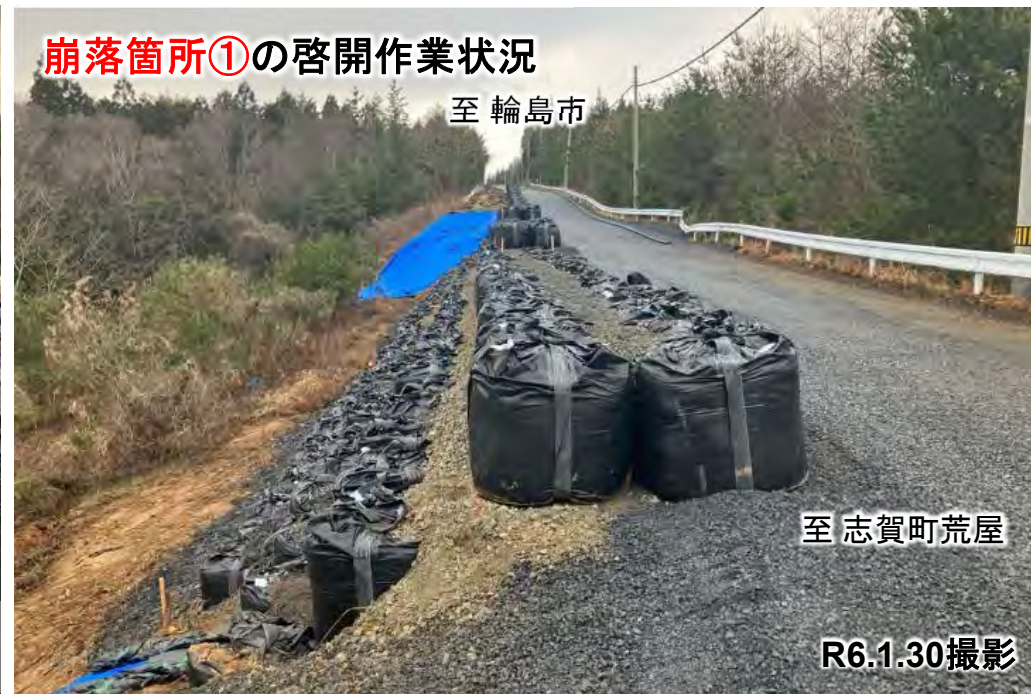
崩落箇所①の啓開作業状況

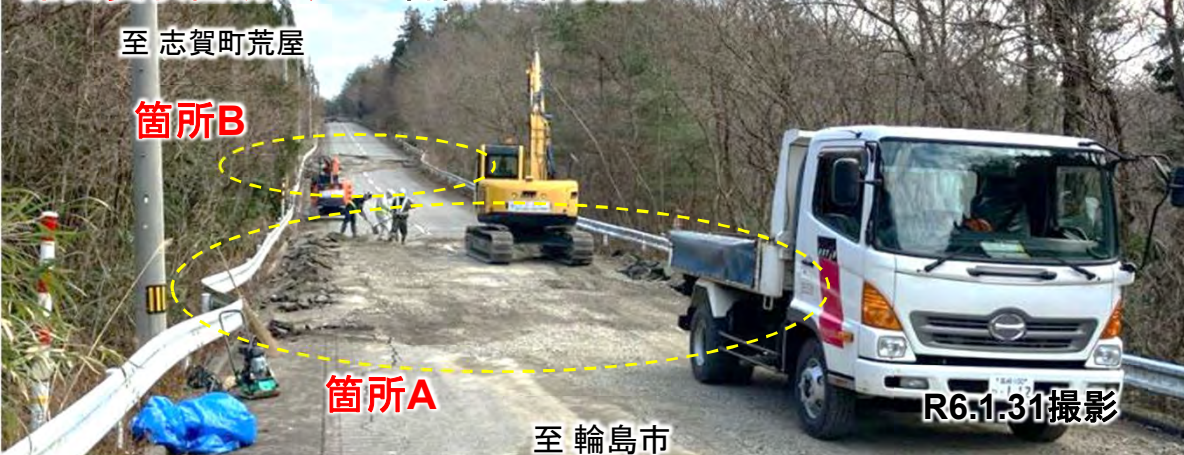
路面変状箇所A、Bの啓開作業状況

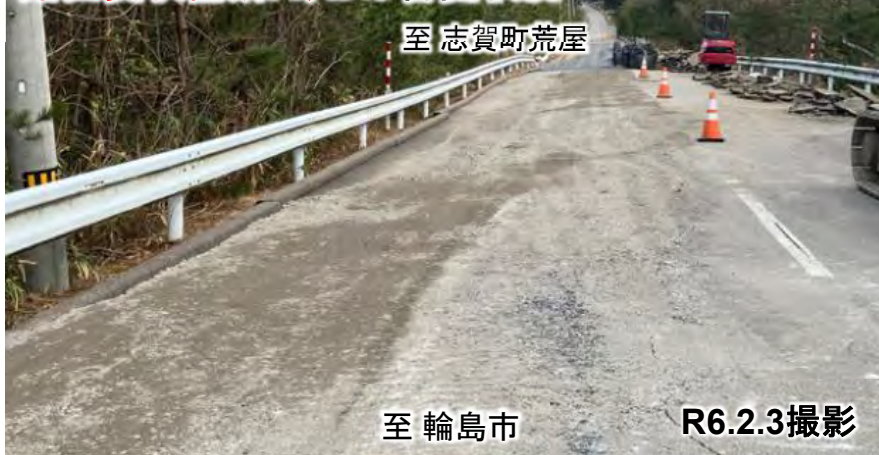
路面変状箇所A、Bの啓開状況
