● 輪島市大野町の国道249号接続交差点より約 1.8km、約2.0km付近に倒木、約3.5km付近に段差

● 輪島市門前町道下地内「国道249号との交差点」から1.4km地点付近 崩落箇所の現地調査結果

● 羽咋郡志賀町荒屋地内「国道との交差点」から 約7.7km 崩落箇所①の状況

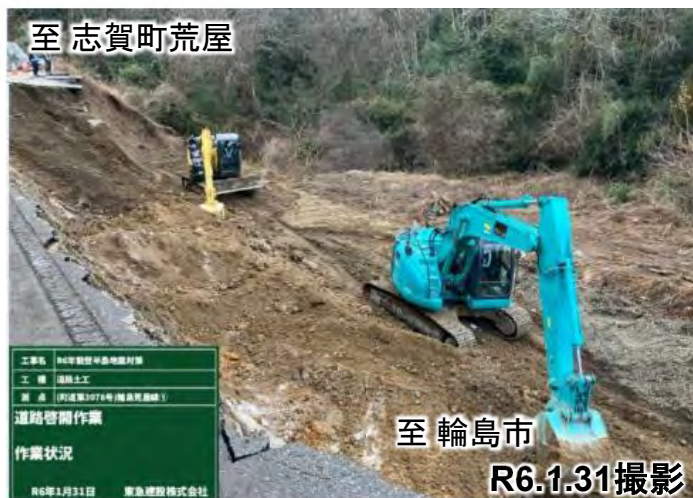
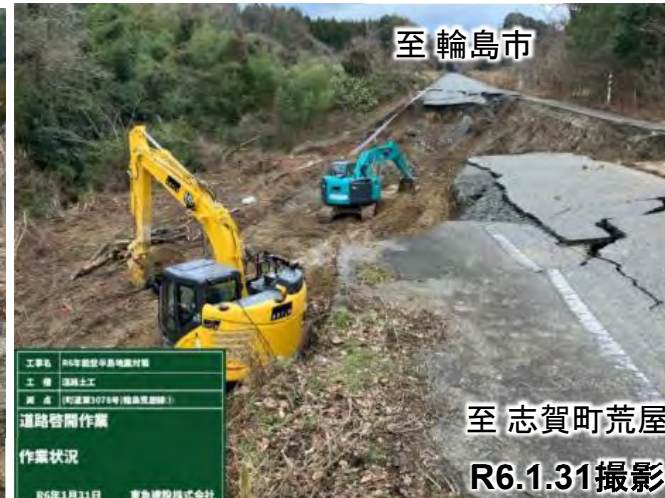
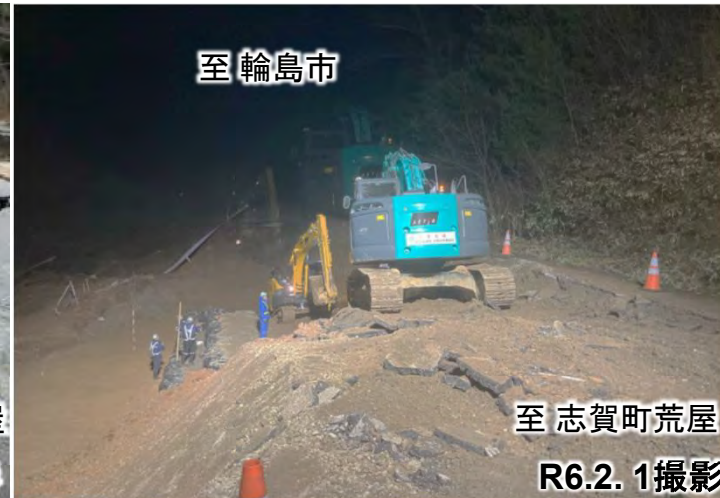
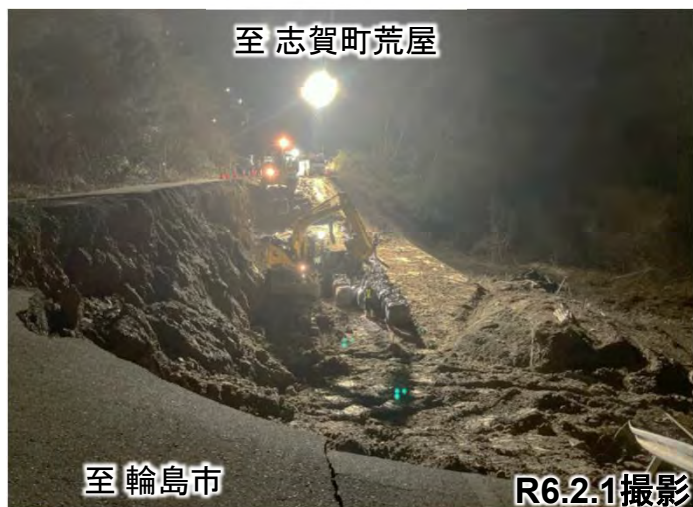
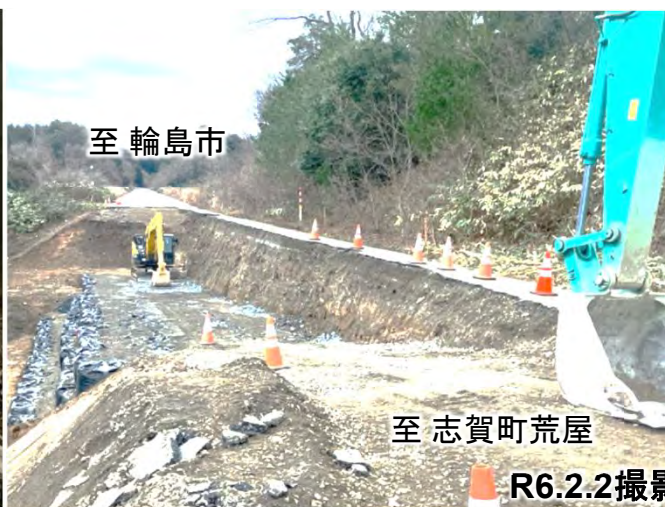
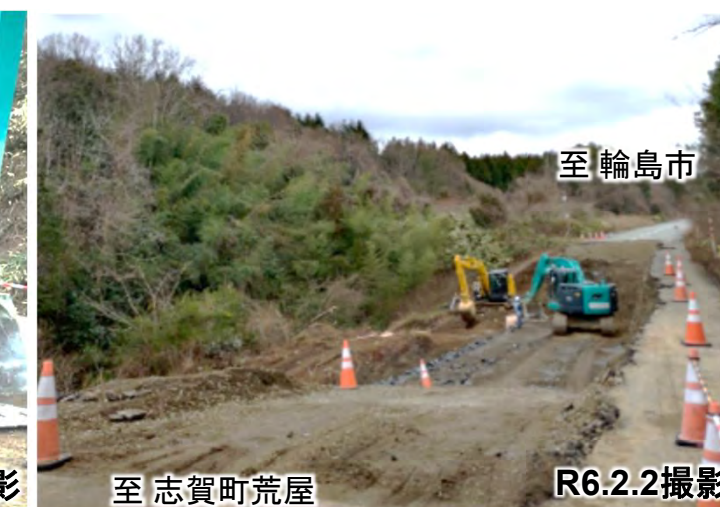
崩落箇所②の啓開作業状況

志賀町で舗装工事後
一般開放予定

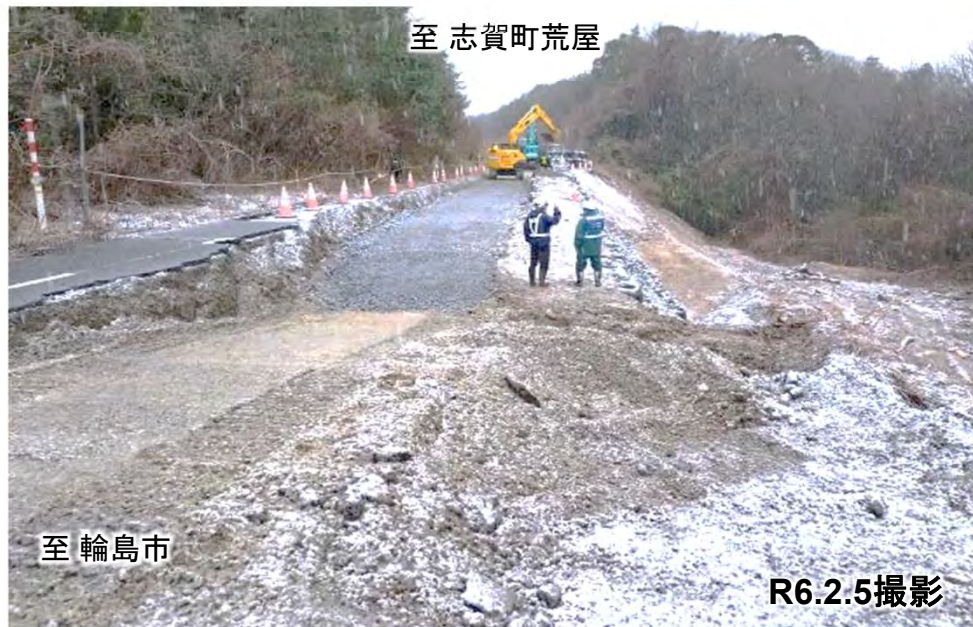
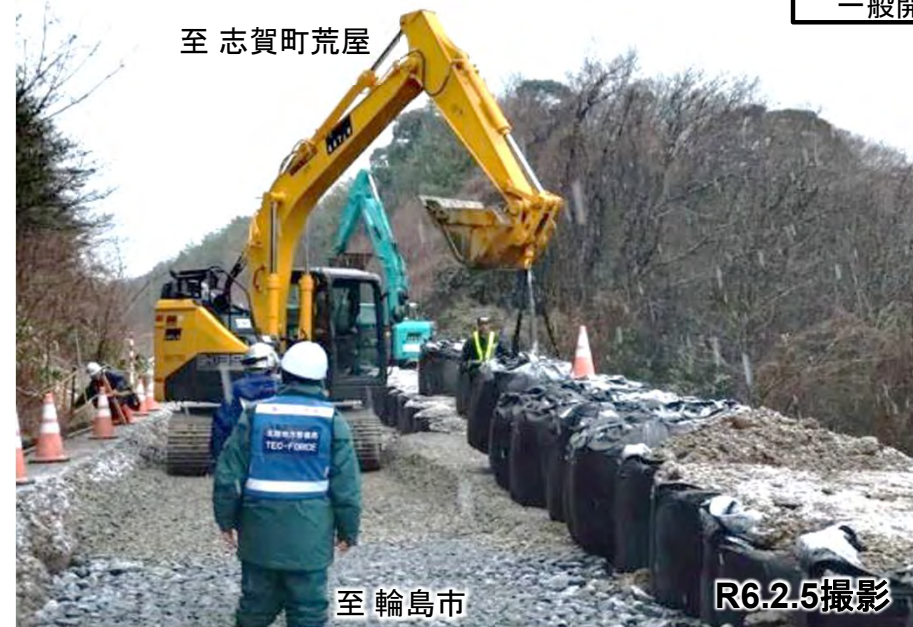
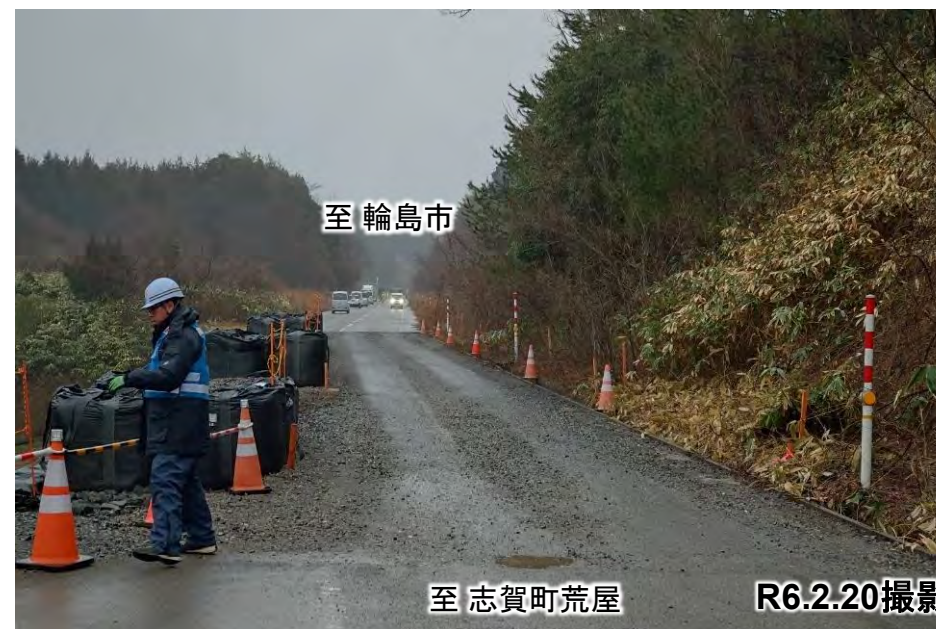
崩落箇所②の啓開作業状況

志賀町で舗装工事後
一般開放予定

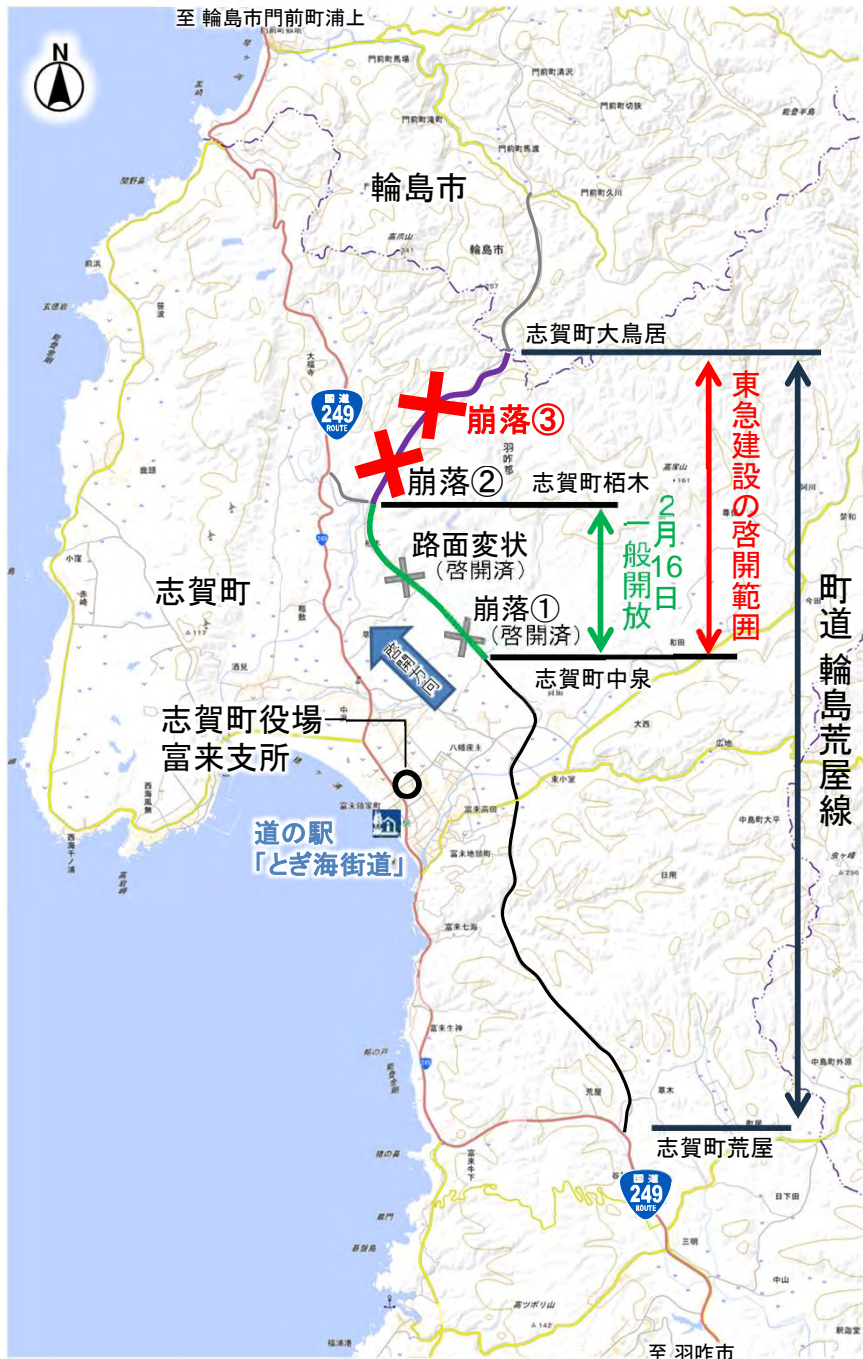
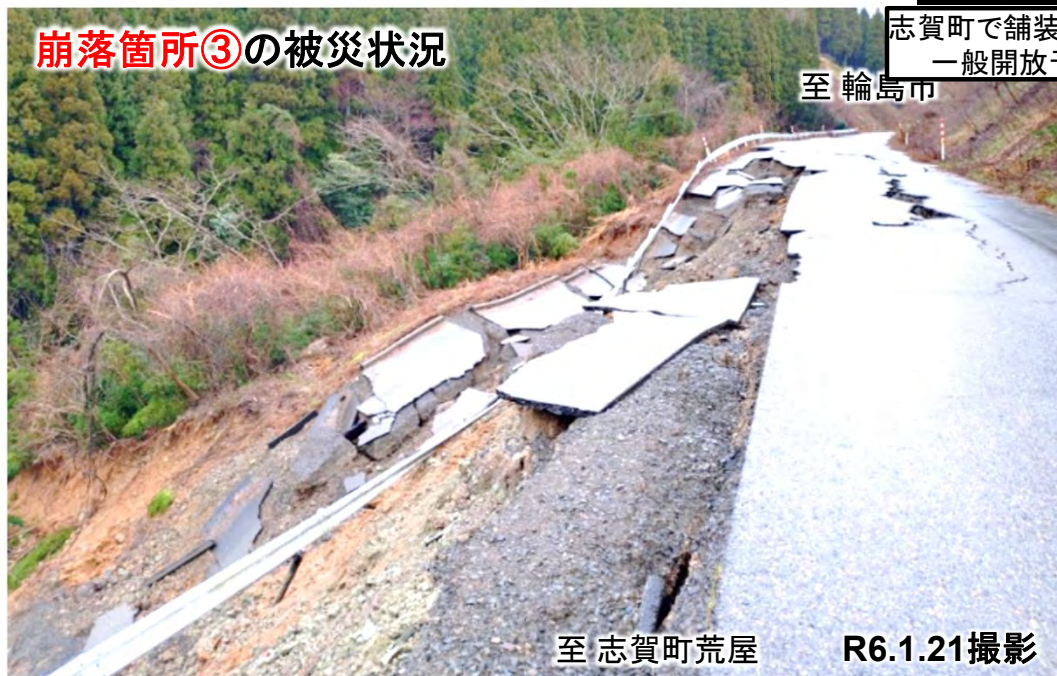
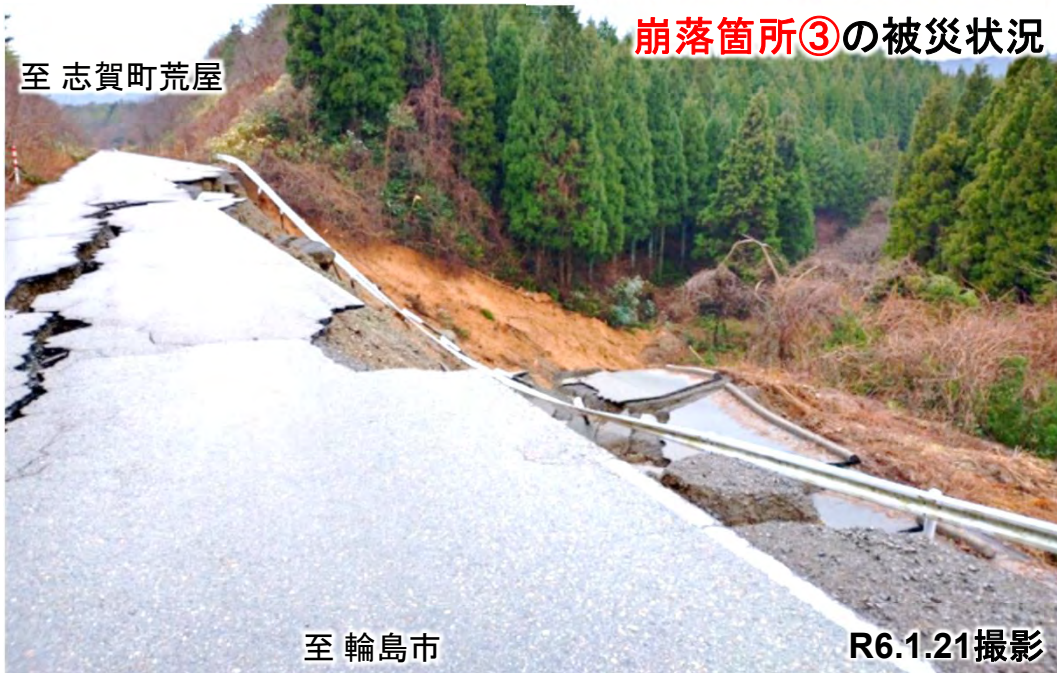
● 羽咋郡志賀町荒屋地内「国道との交差点」から 約11.4km地点 崩落箇所③の状況

啓開済

志賀町で舗装工事後 一般開放予定

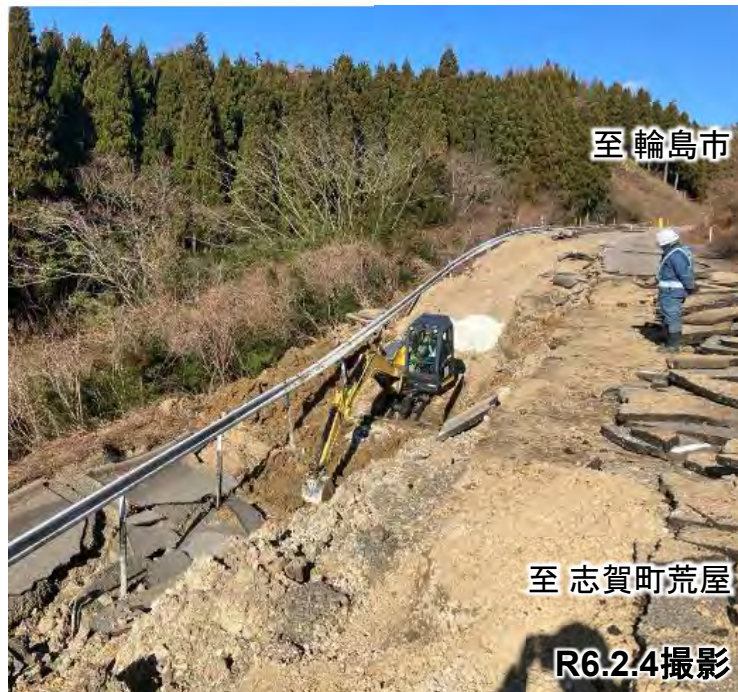
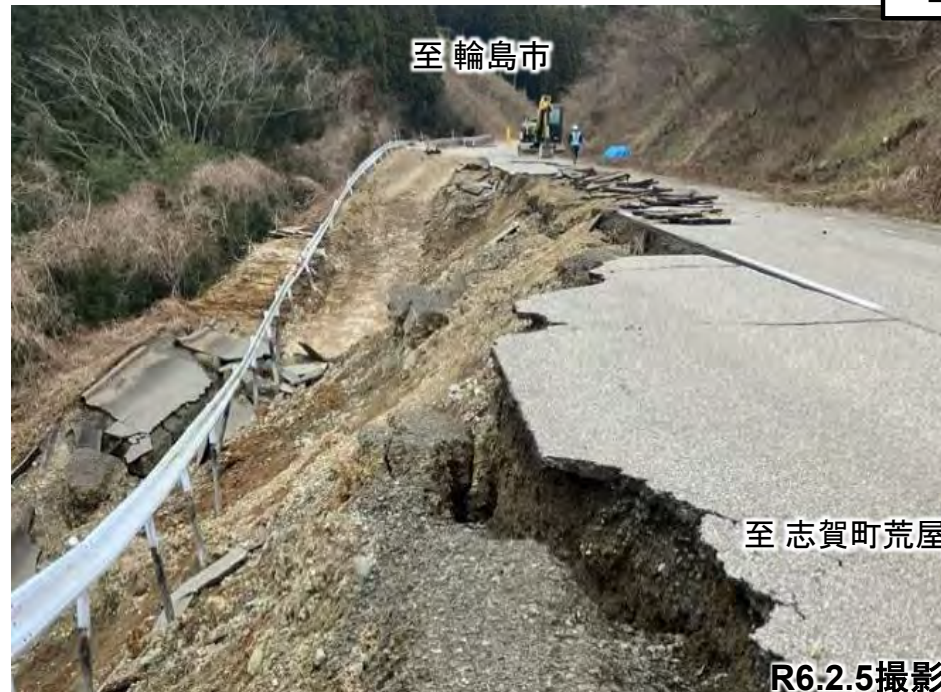
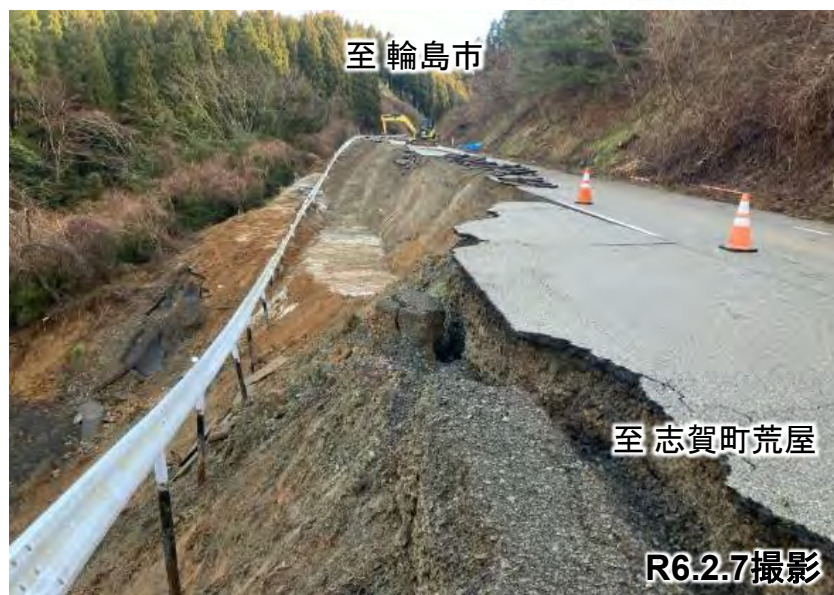
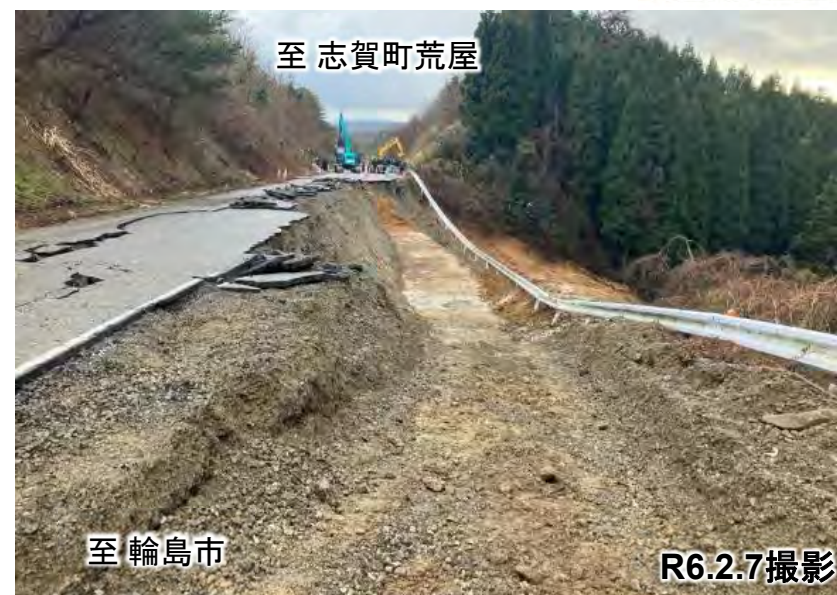
● 羽咋郡志賀町荒屋地内「国道との交差点」から 約11.4km地点 崩落箇所③の状況

崩落箇所③の啓開作業状況

志賀町で舗装工事後
一般開放予定

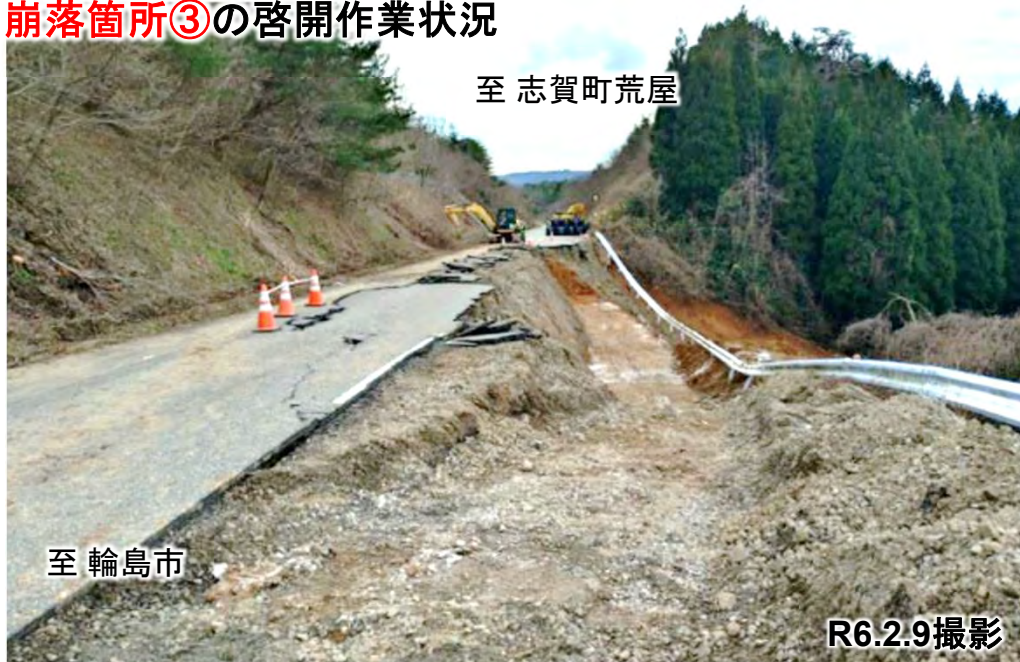
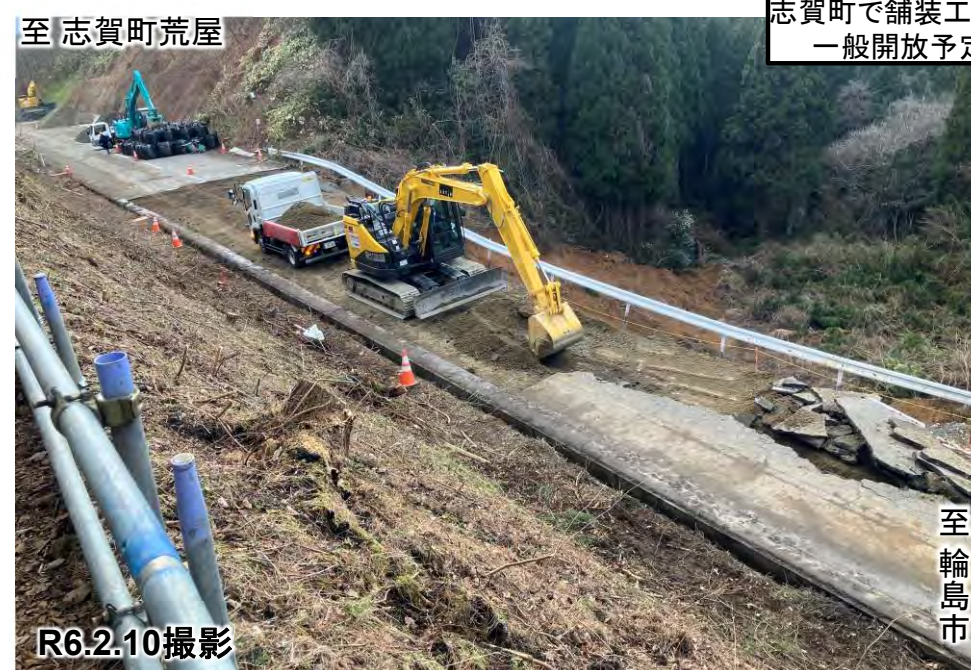
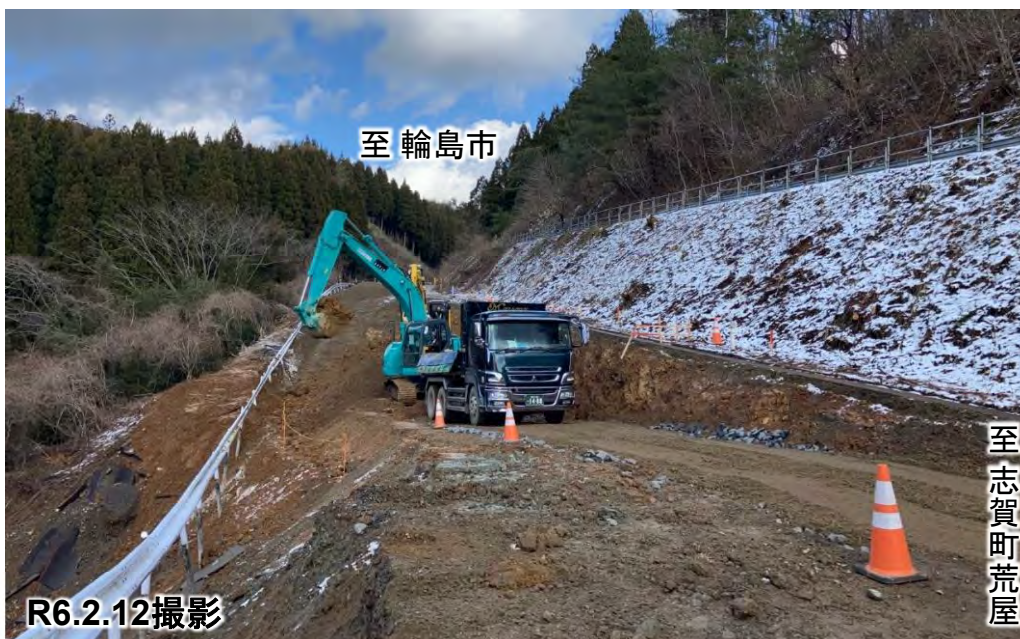
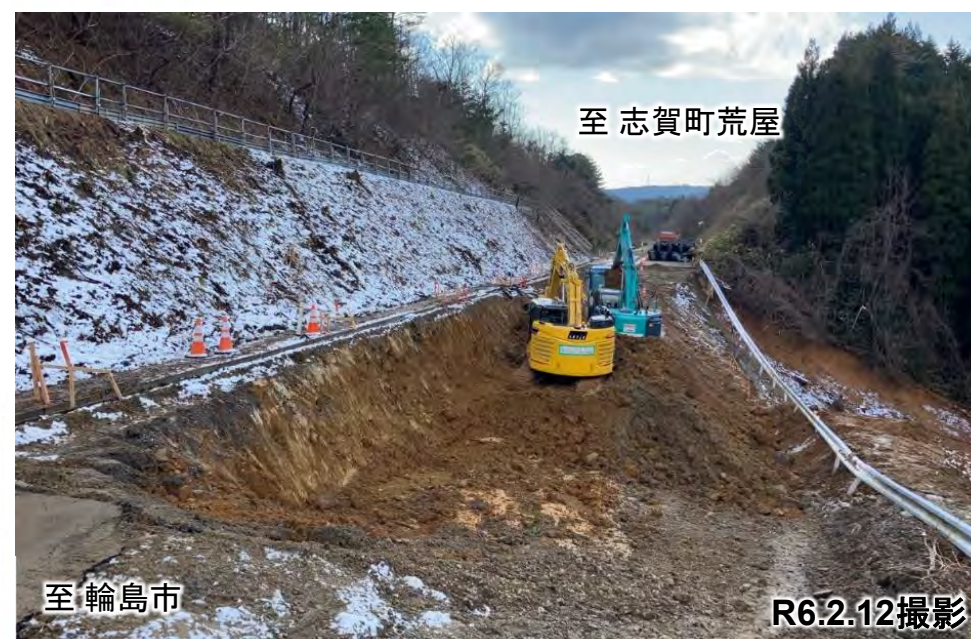
● 羽咋郡志賀町荒屋地内「国道との交差点」から 約11.4km地点 崩落箇所③の状況

崩落箇所③の啓開作業状況

志賀町で舗装工事後
一般開放予定

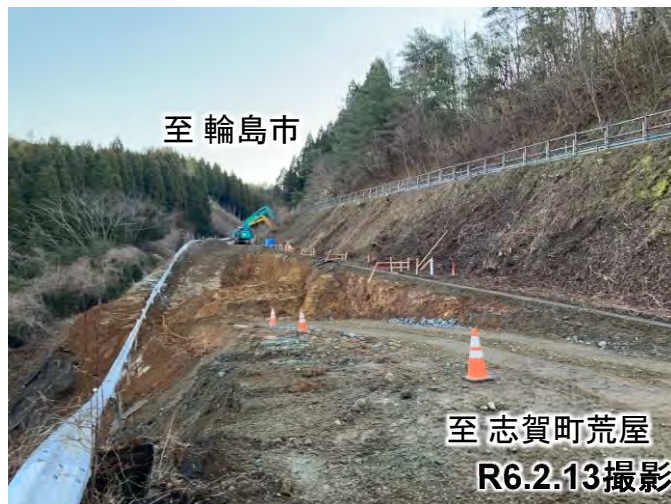
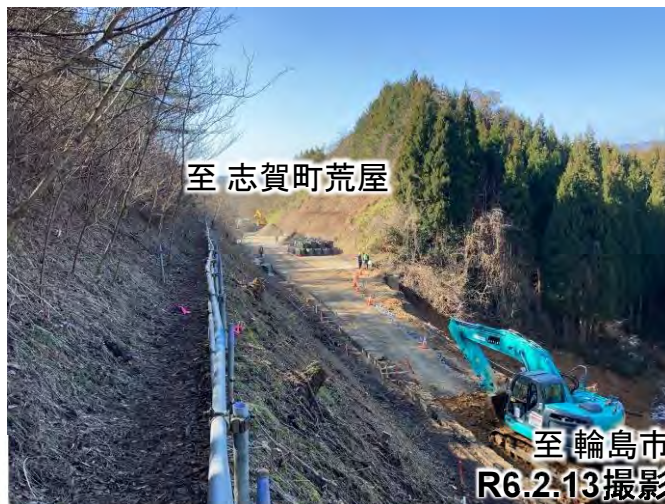
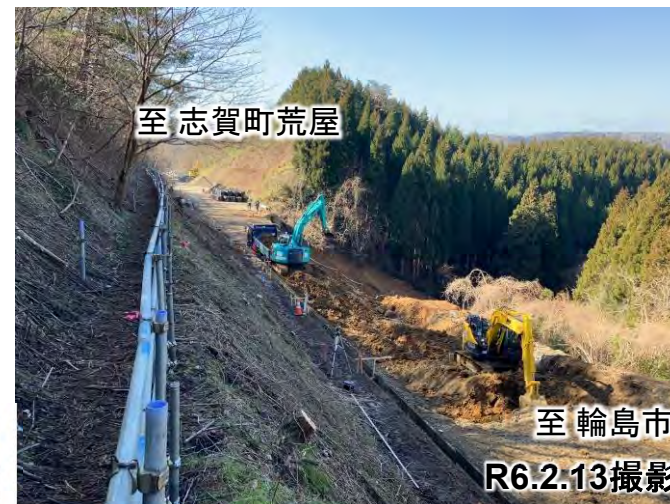
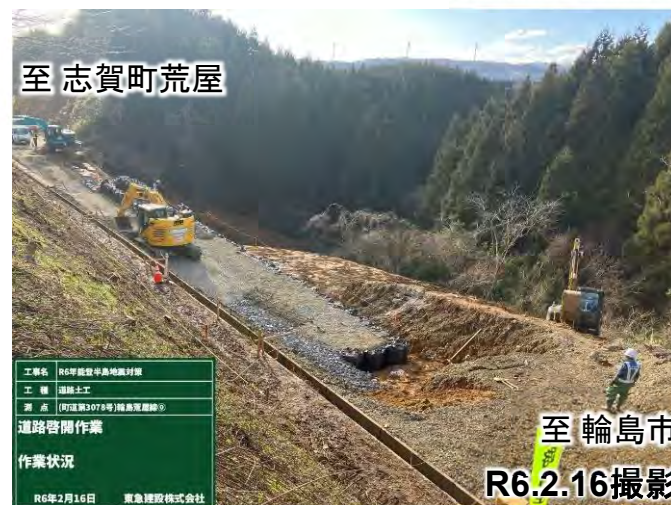
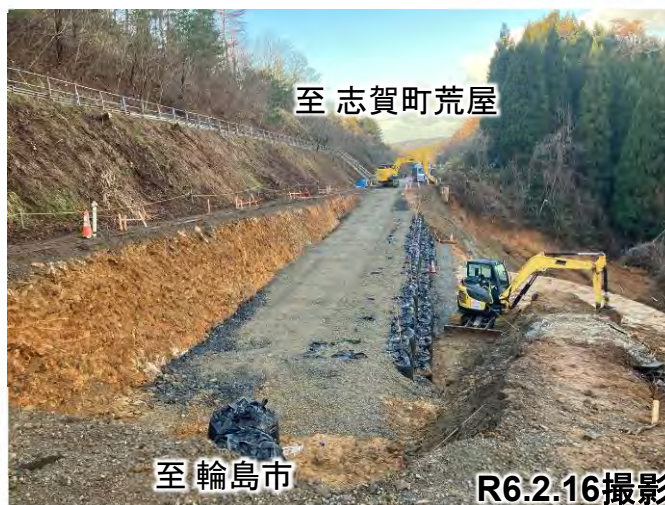
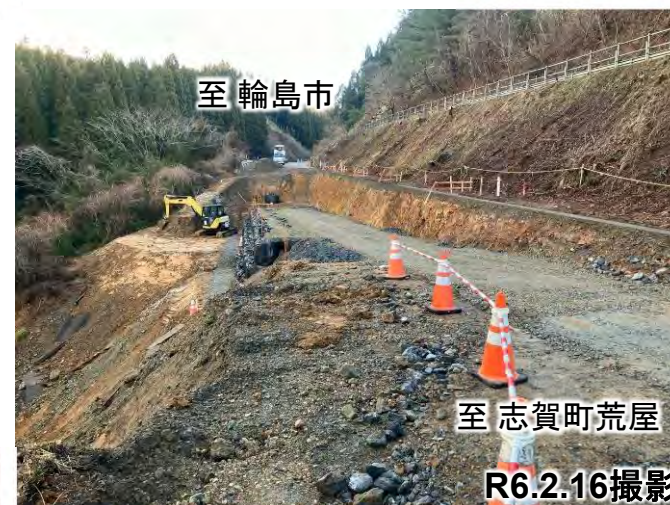
● 羽咋郡志賀町荒屋地内「国道との交差点」から 約11.4km地点 崩落箇所③の状況

崩落箇所③の啓開作業状況

志賀町で舗装工事後
一般開放予定

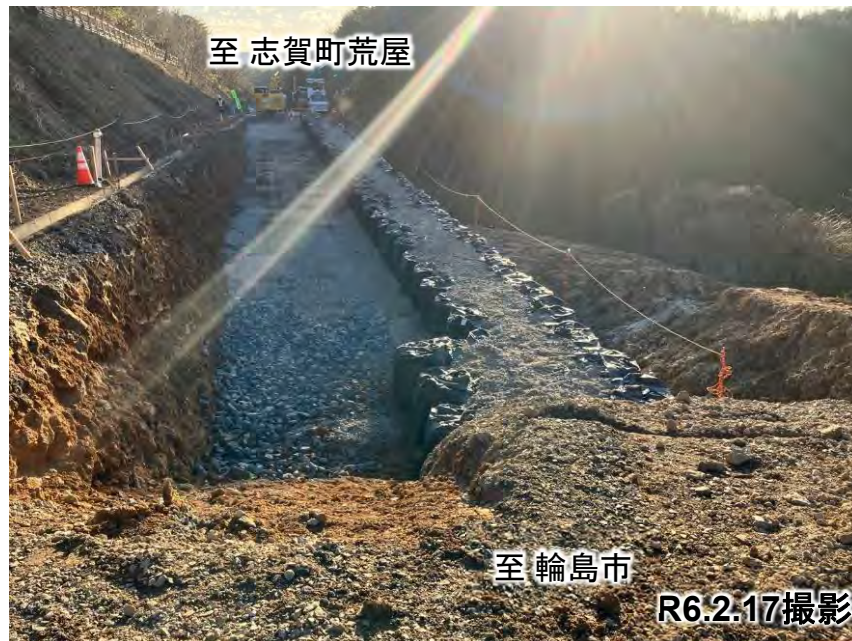
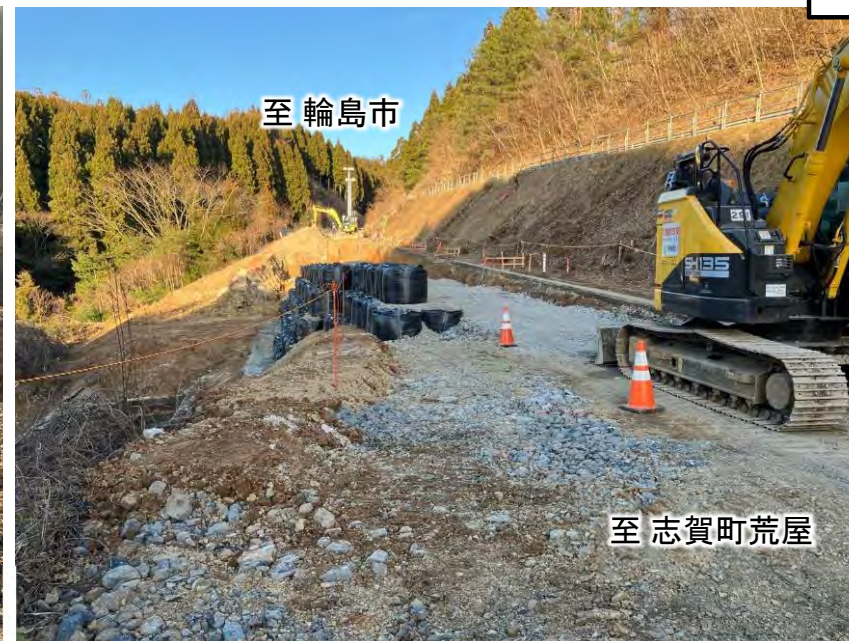
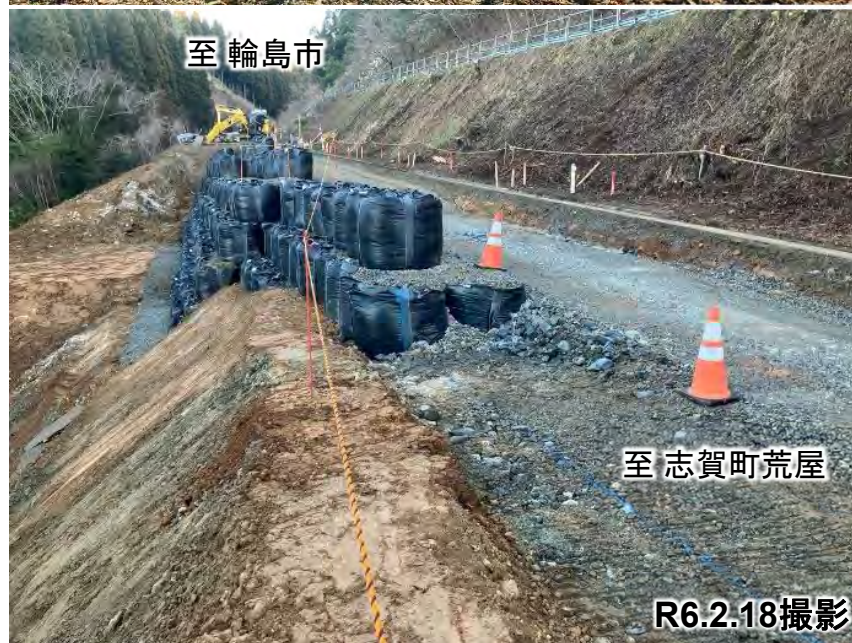
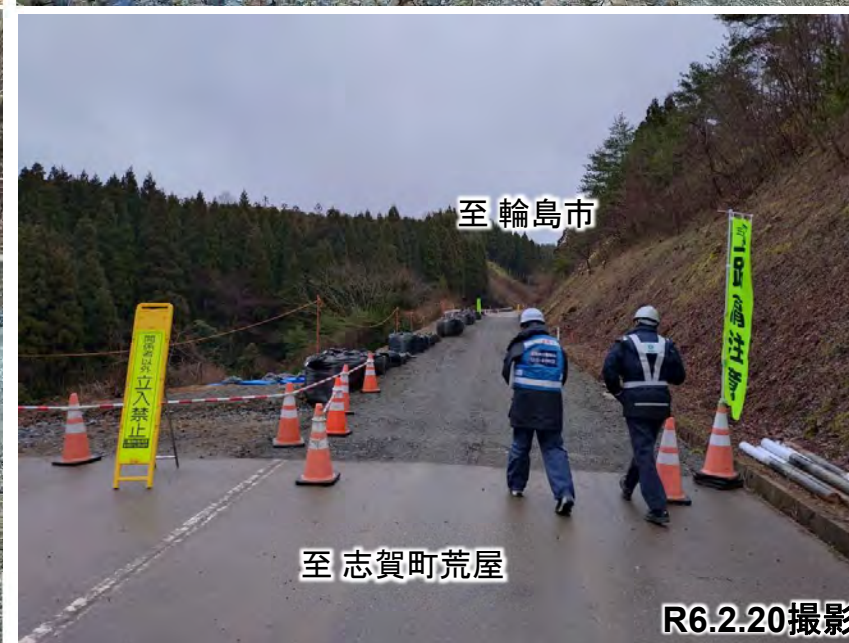
● 羽咋郡志賀町荒屋地内「国道との交差点」から 約11.4km地点 崩落箇所③の状況

崩落箇所③の啓開作業状況

志賀町で舗装工事後
一般開放予定

- 崩落箇所②、③の啓開が完了したことから、輪島市・志賀町境～志賀町栢木間(約2.7km)を2月21日に志賀町へ引渡。
- 志賀町による舗装工事後の2月27日に一般解放(通行止め解除)。これにて志賀町より要請のあった全区間の啓開が完了。

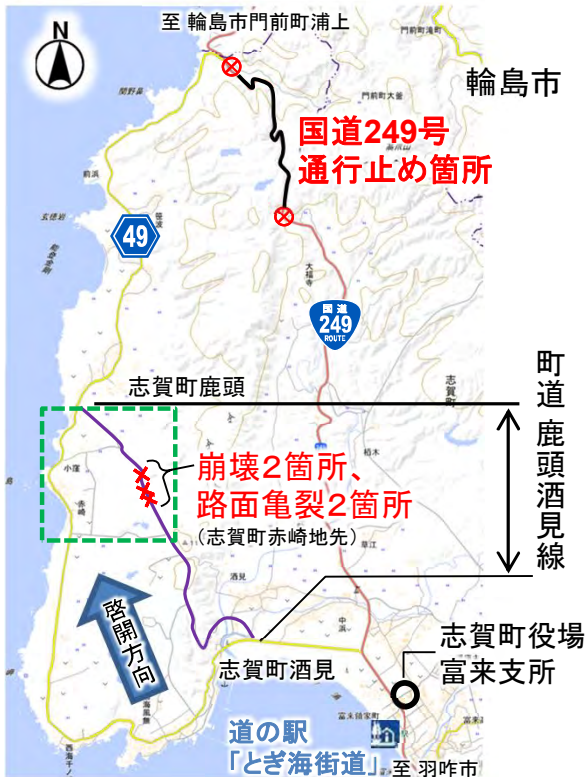
● 羽咋郡志賀町酒見地内「県道との交差点」から約3.2km地点（志賀町鹿頭地先） 崩壊

崩壊箇所①の被災状況

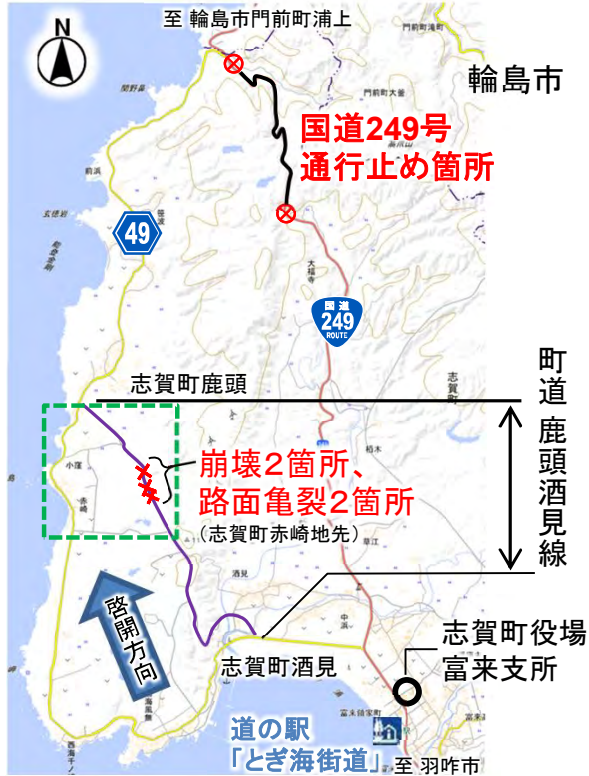
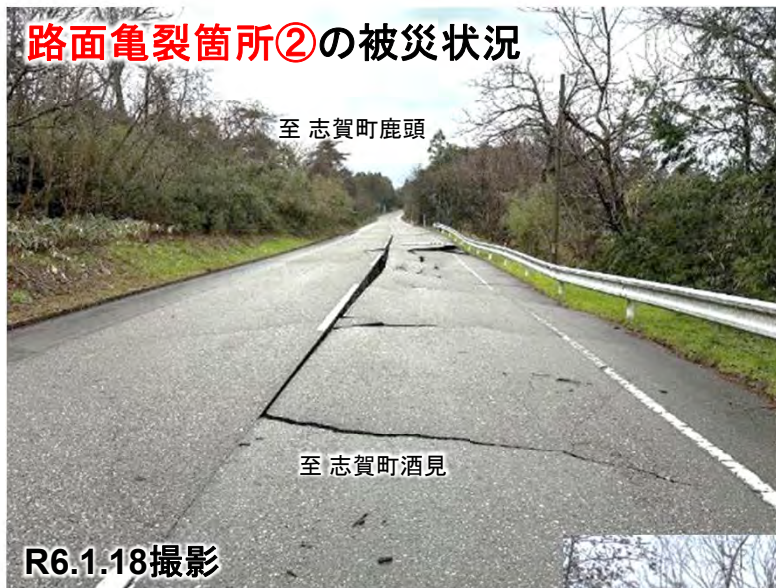
● 羽咋郡志賀町酒見地内「県道との交差点」から約3.8km地点（志賀町鹿頭地先） 路面亀裂 の状況

路面亀裂箇所②の被災状況

啓開済

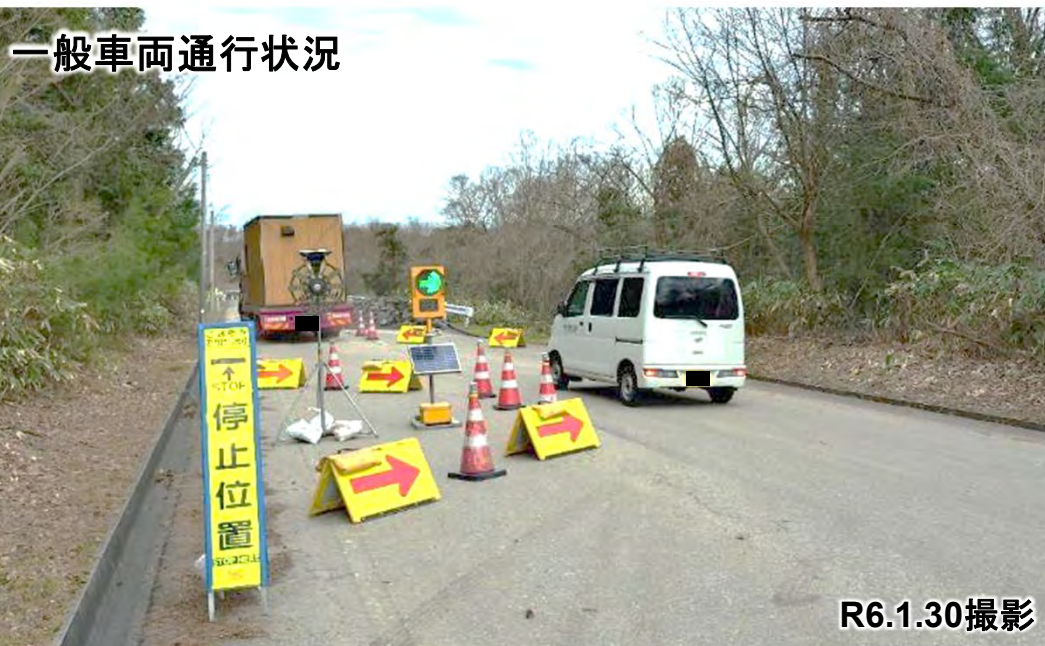
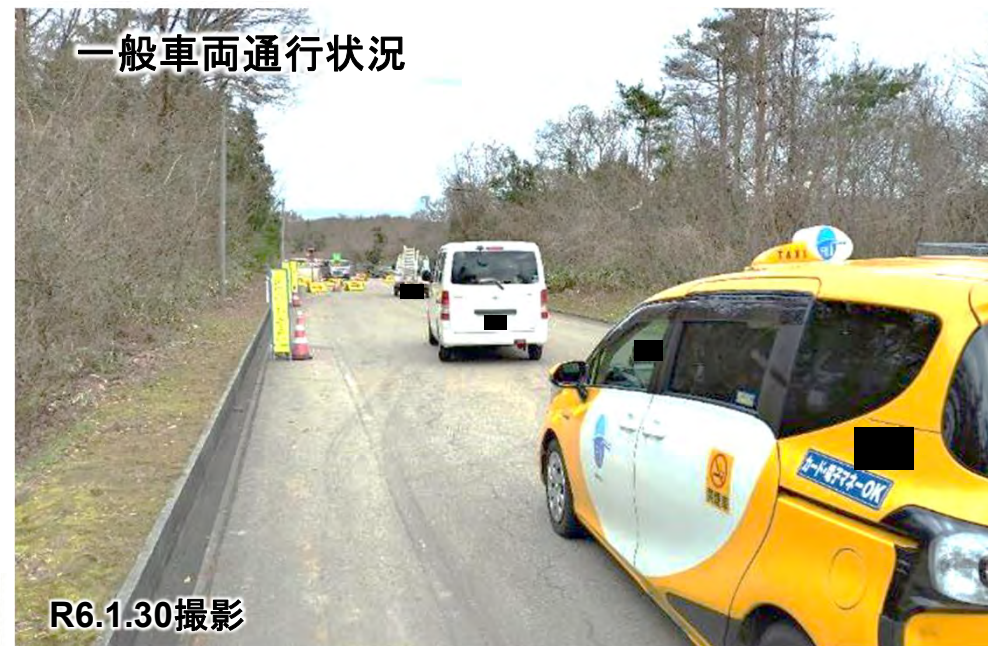
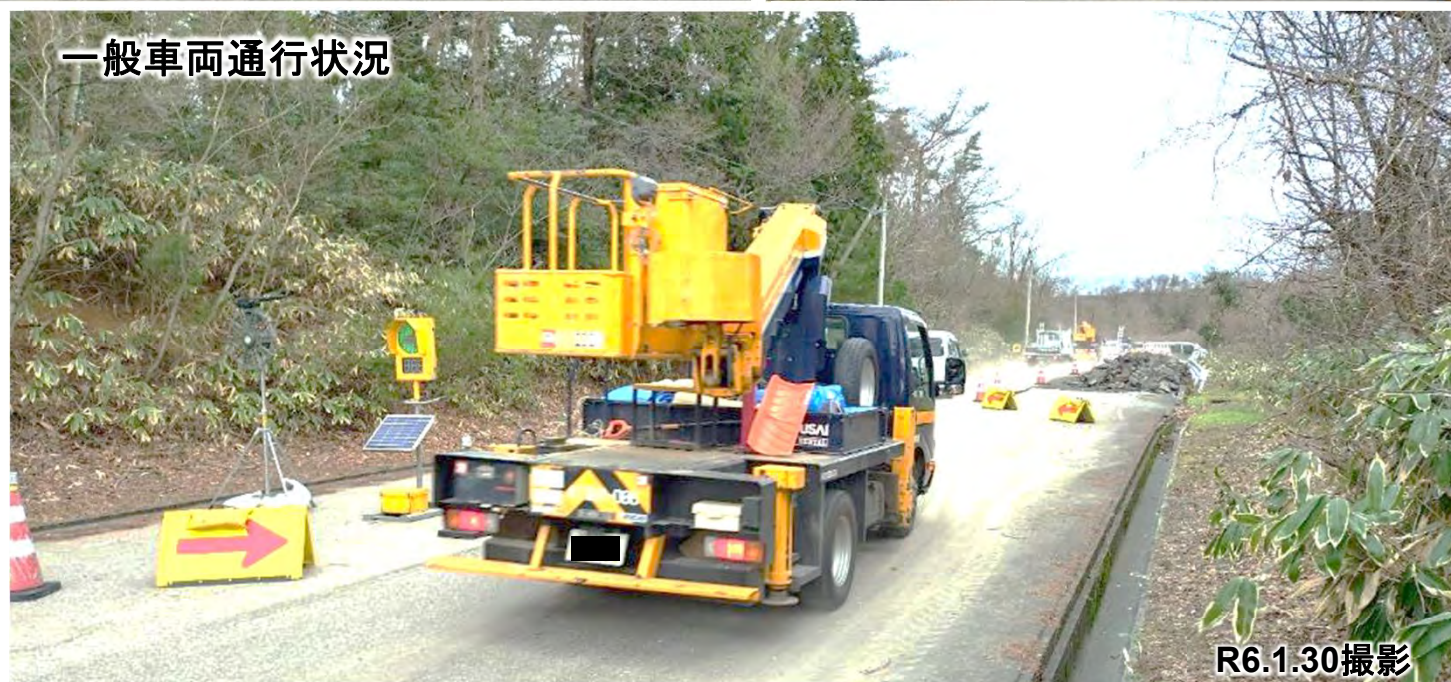
● 志賀町による舗装工事後の一般車両通行状況

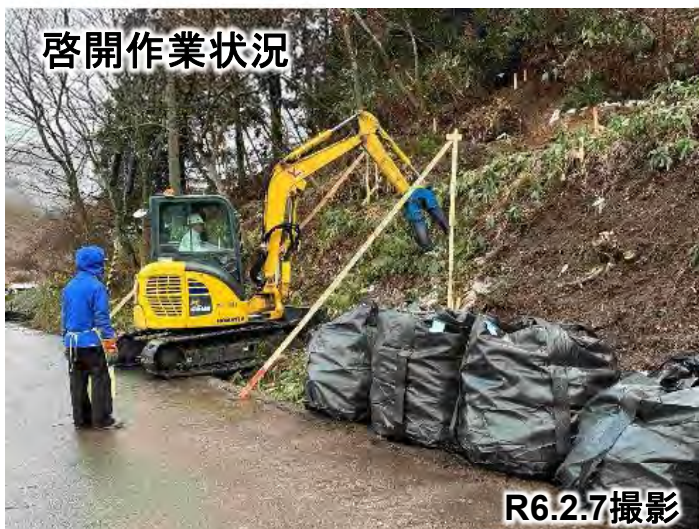
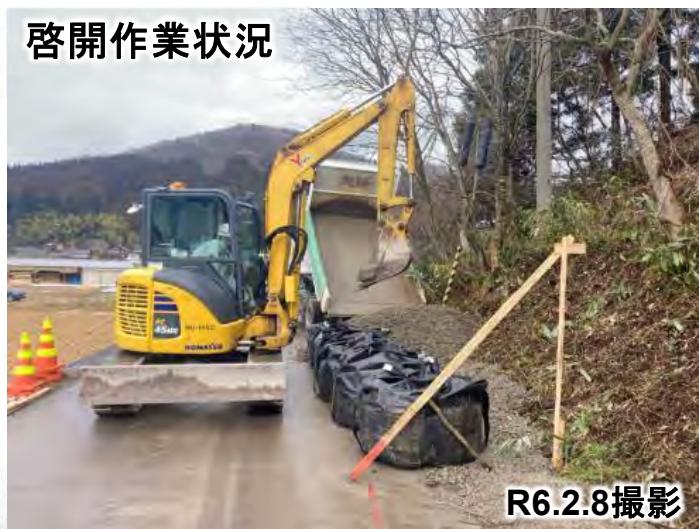
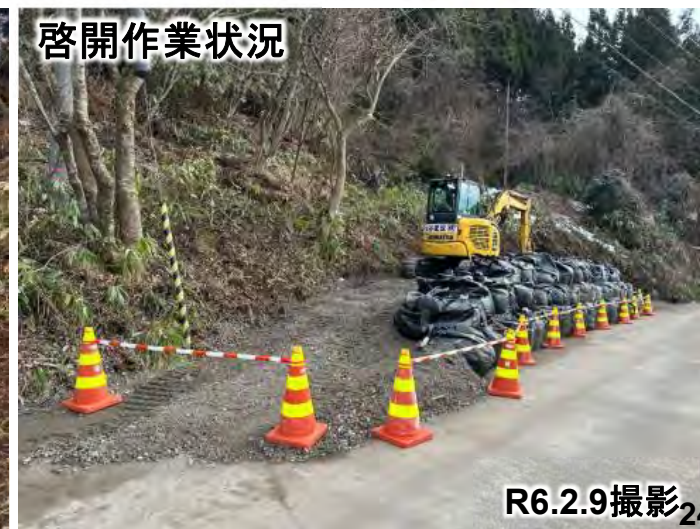
● 輪島市大和町地内の通信基地局への坂路が崩落し基地局へ進入不可

啓開済

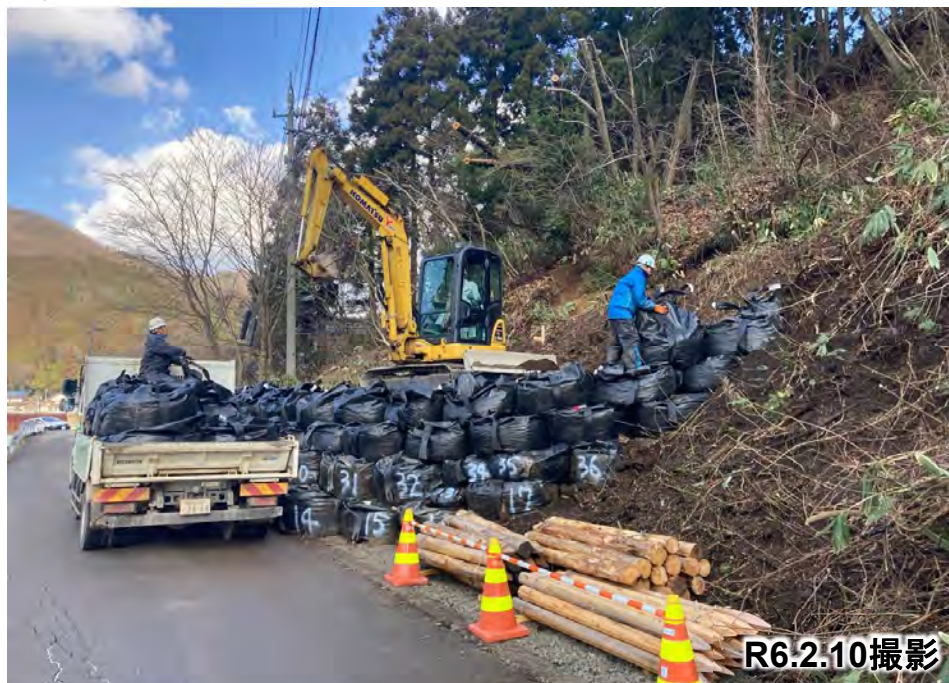
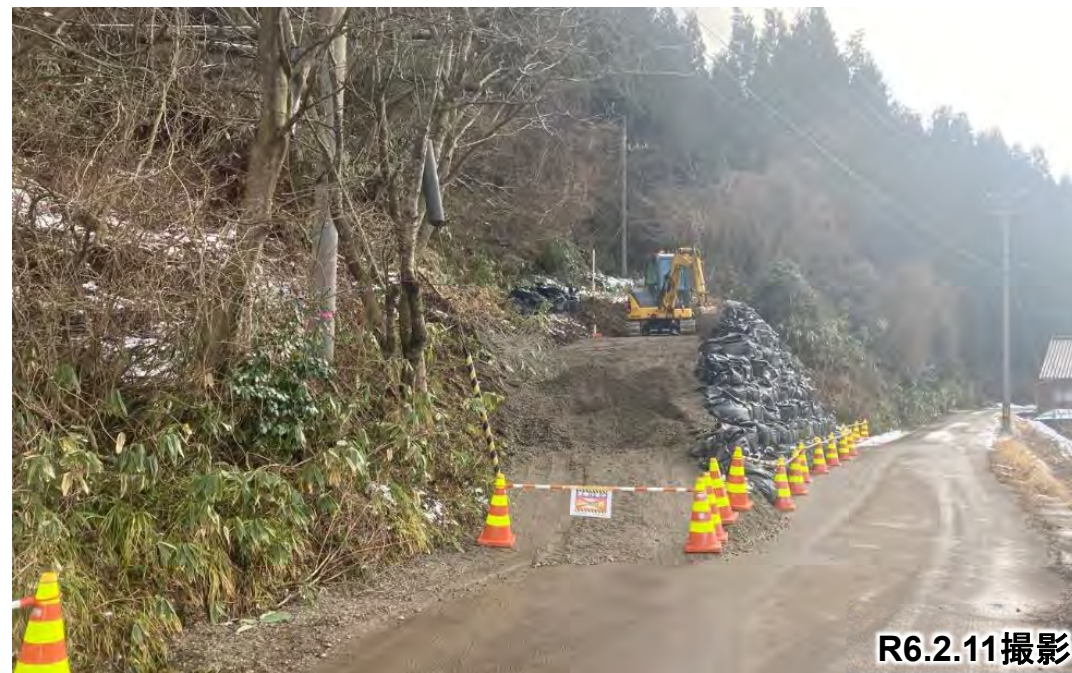
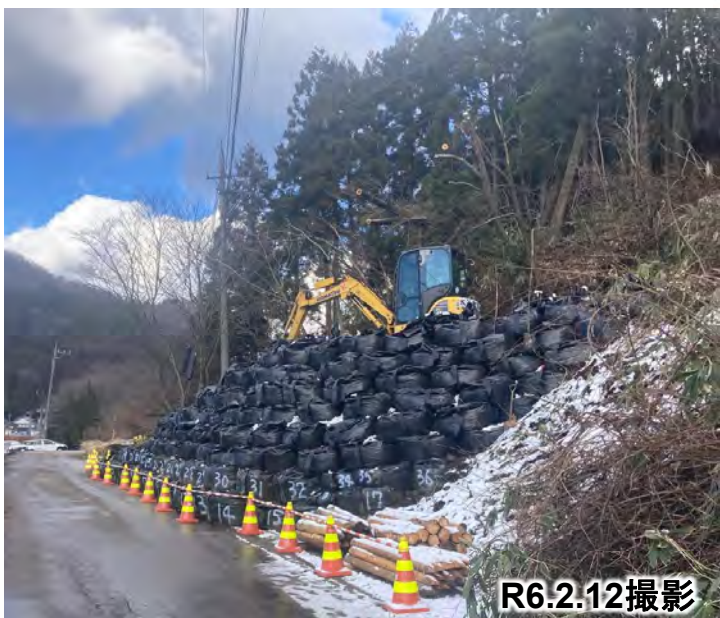
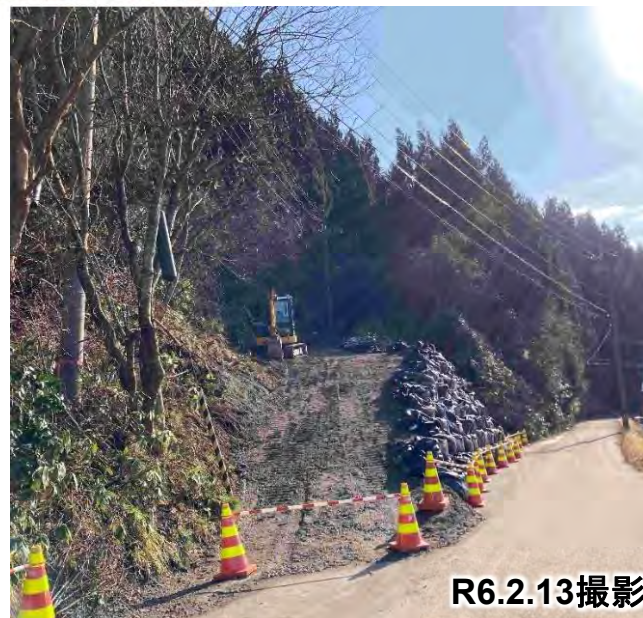
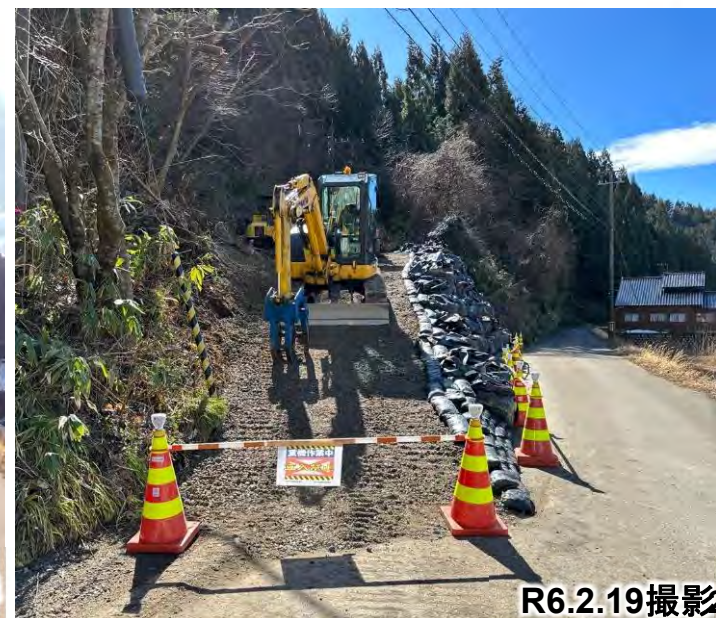
啓開作業状況

● 輪島市大和町地内の通信基地局への坂路が崩落し基地局へ進入不可

啓開済
