● 輪島市大野町の国道249号接続交差点より約 1.8km、約2.0km付近に倒木、約3.5km付近に段差

● 輪島市門前町道下地内「国道249号との交差点」から1.4km地点付近 崩落箇所の現地調査結果

● 羽咋郡志賀町荒屋地内「国道との交差点」から 約7.7km 崩落箇所①の状況

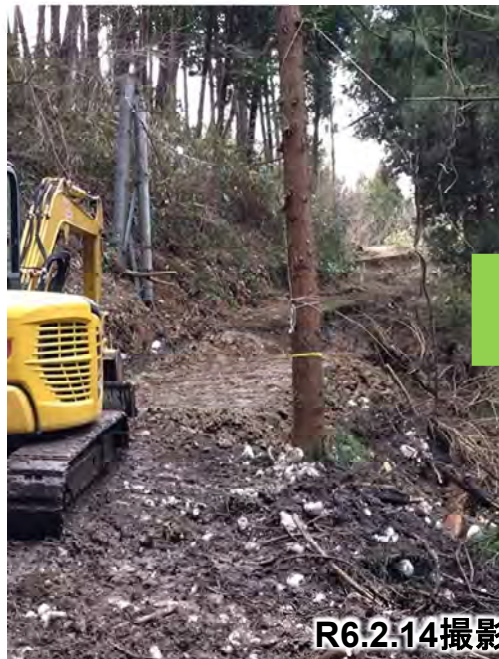
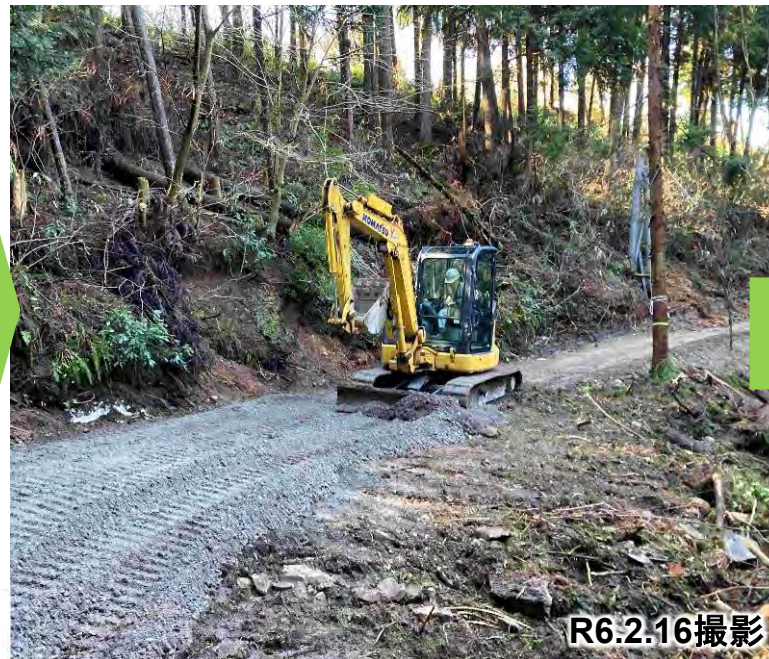
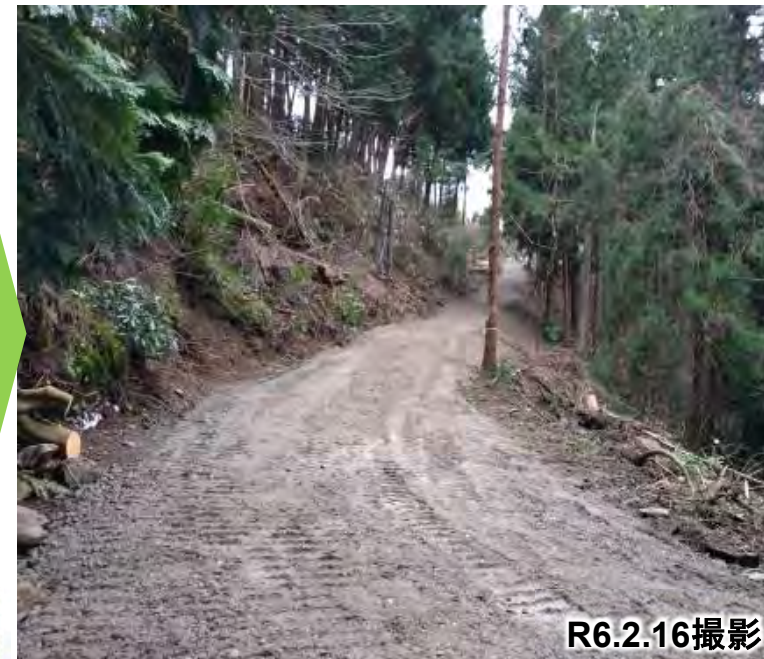
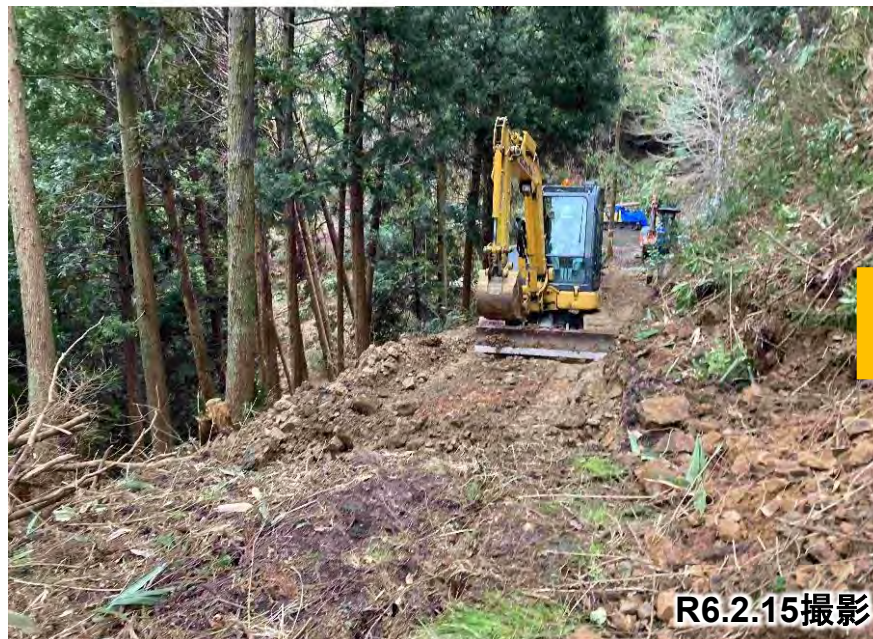
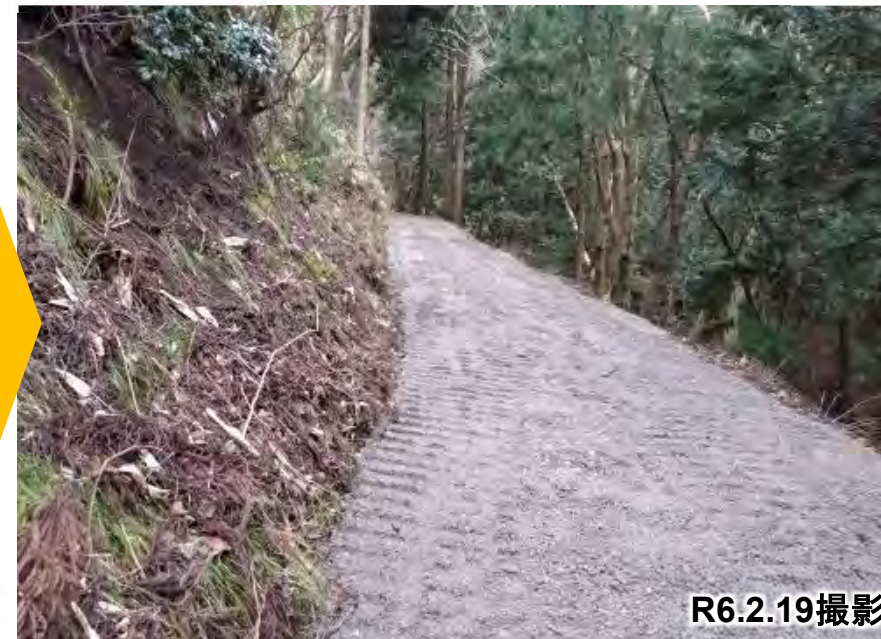
啓開作業状況

● 輪島市大和町地内の通信基地局への坂路 基地局までの啓開

啓開済

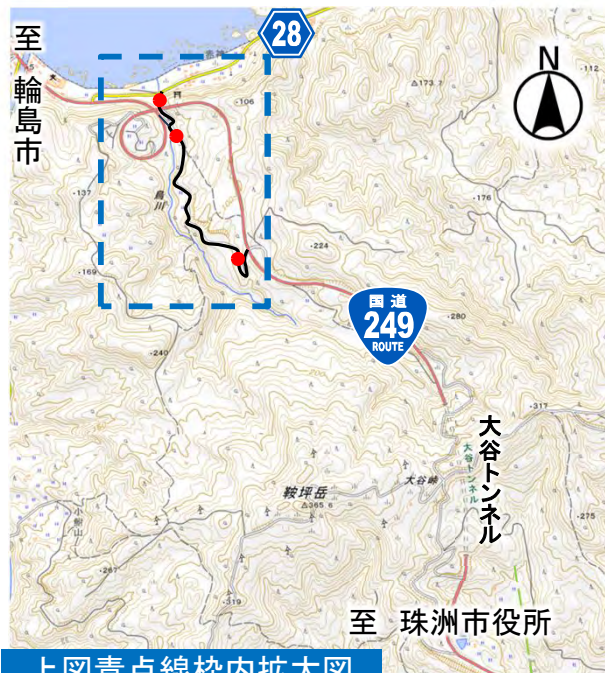
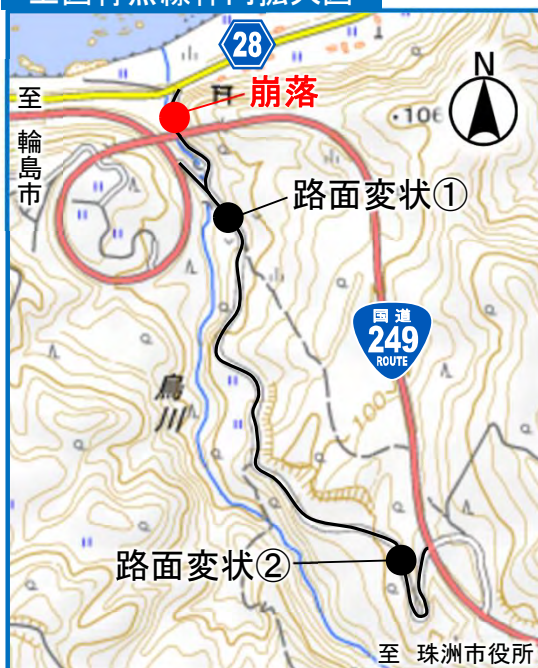
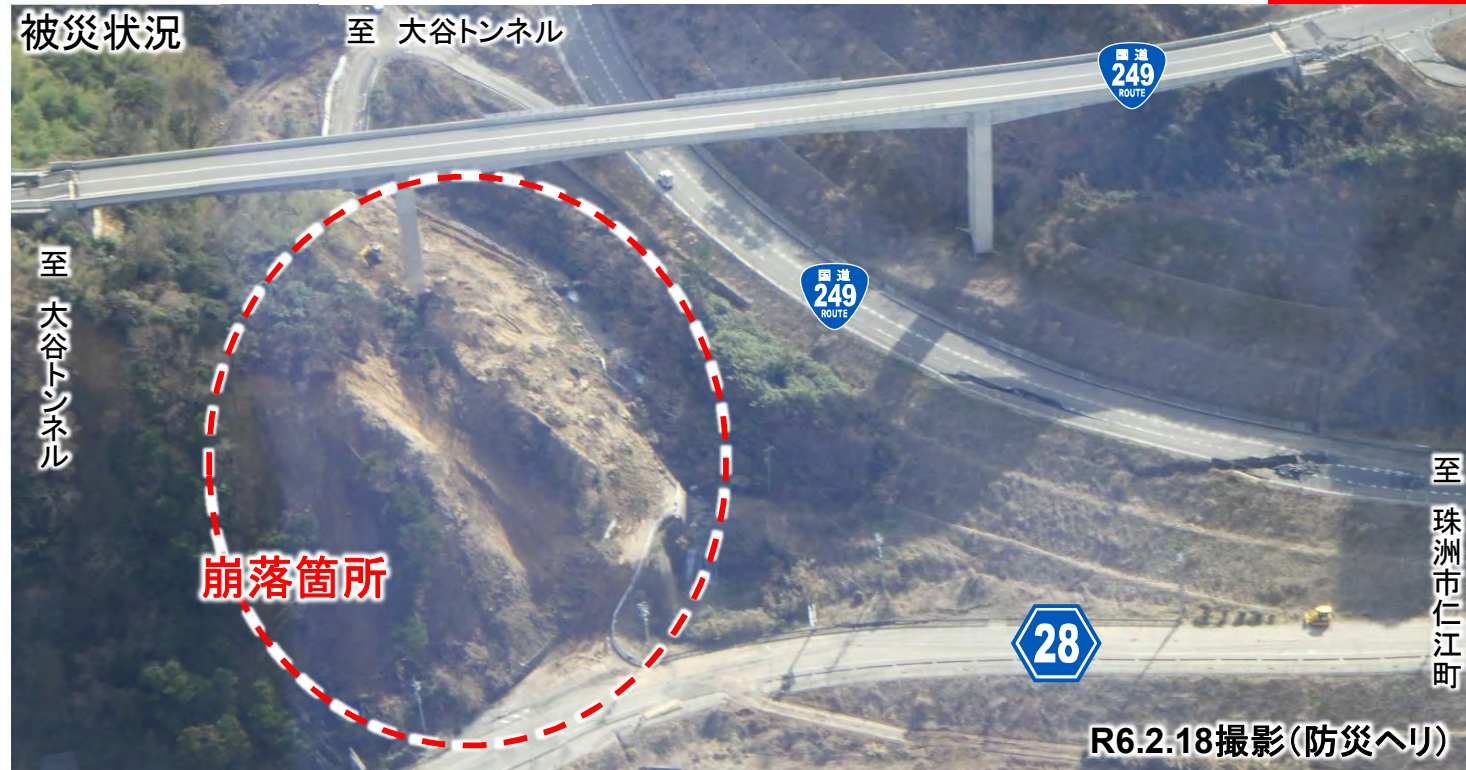
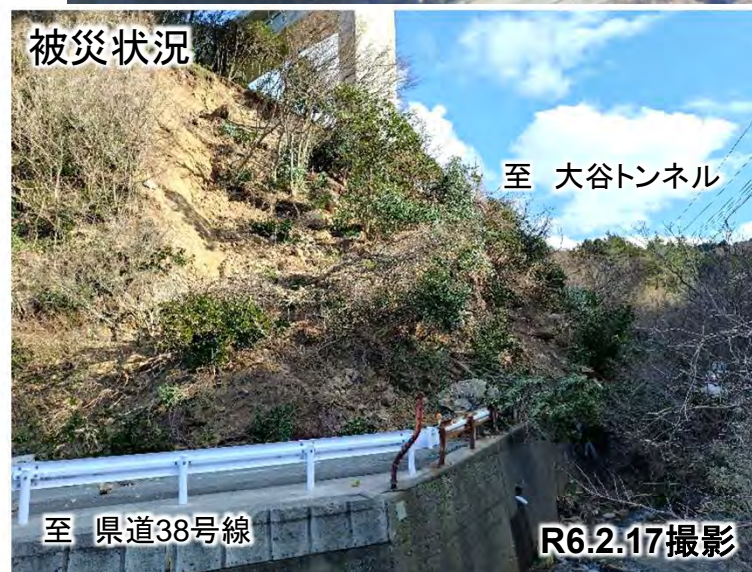
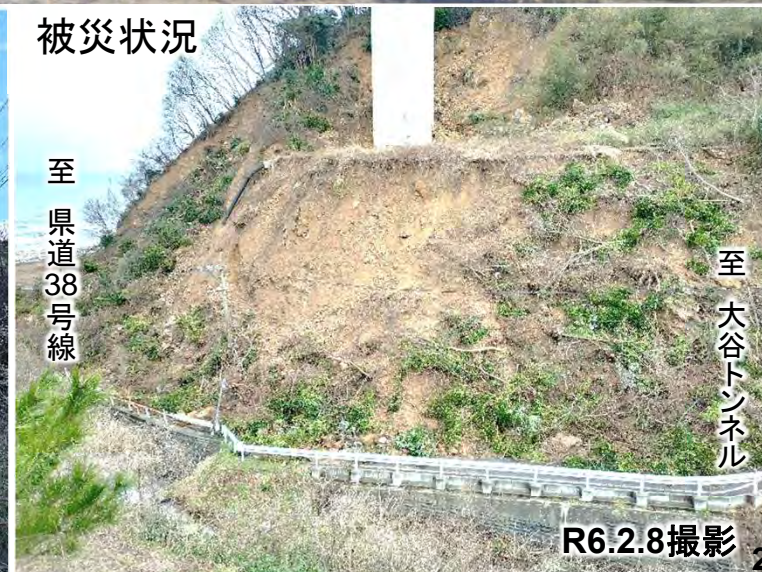
● 珠洲市大谷町地内の珠洲市道 崩落箇所 の状況

啓開中

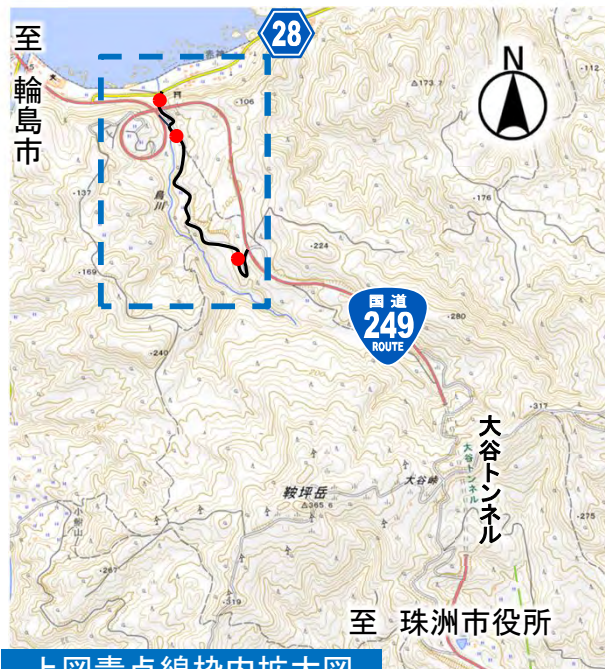
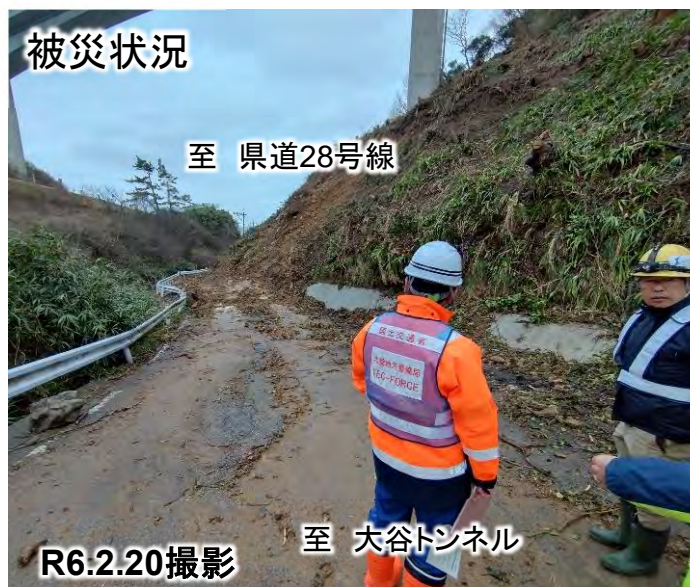
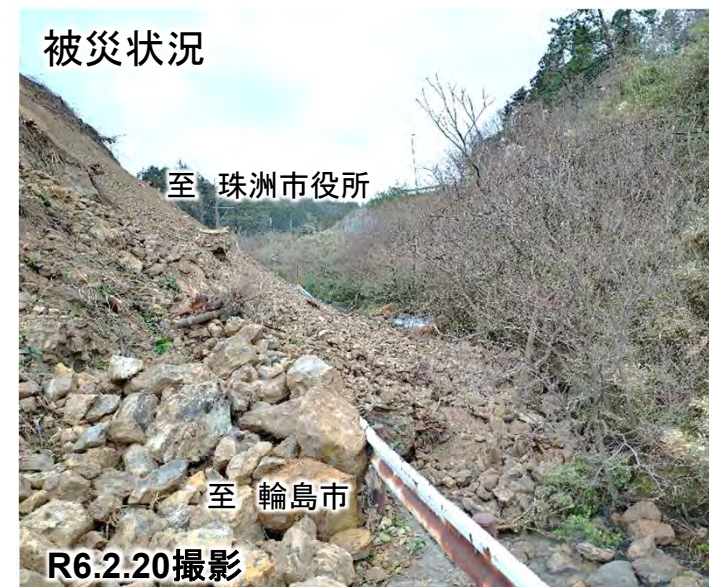
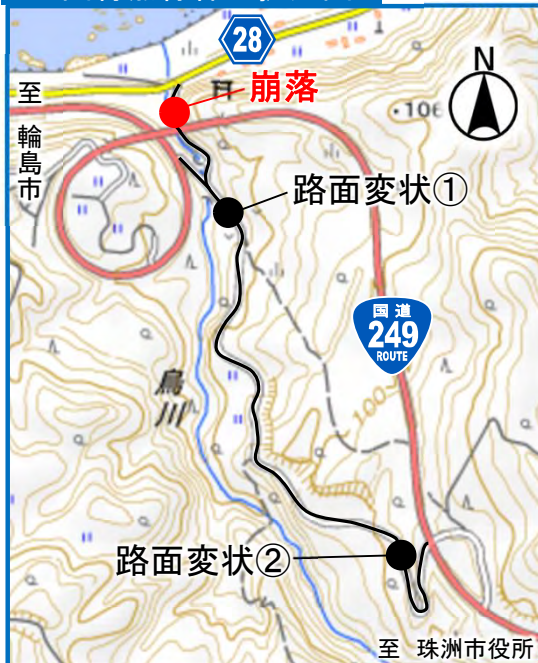
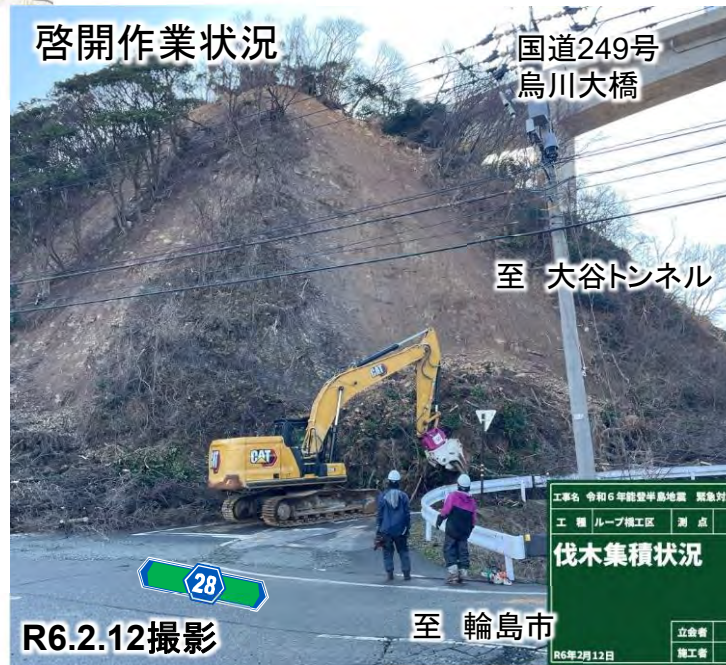
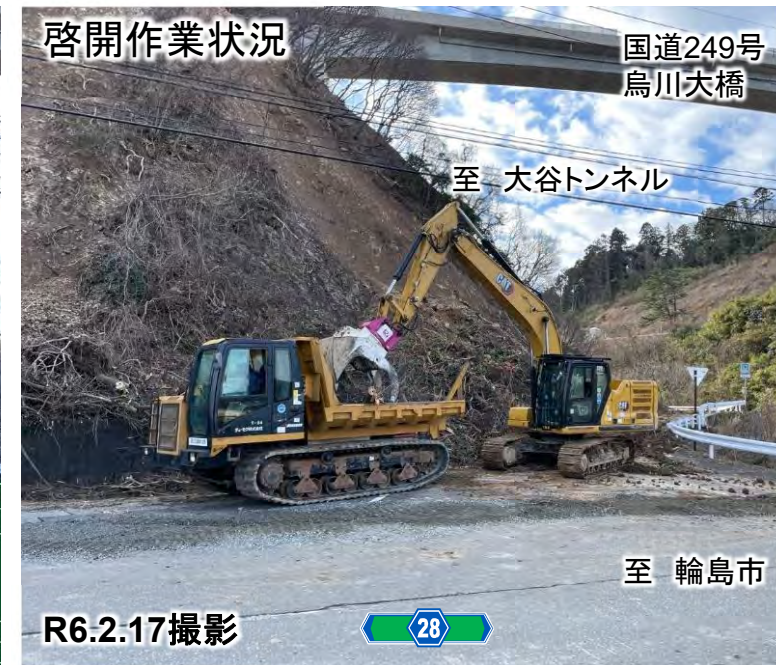
● 珠洲市大谷町地内の珠洲市道 崩落箇所 の状況

啓開中

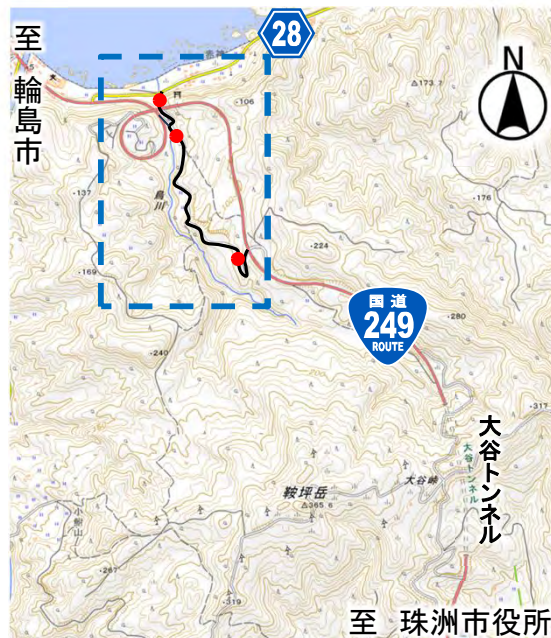
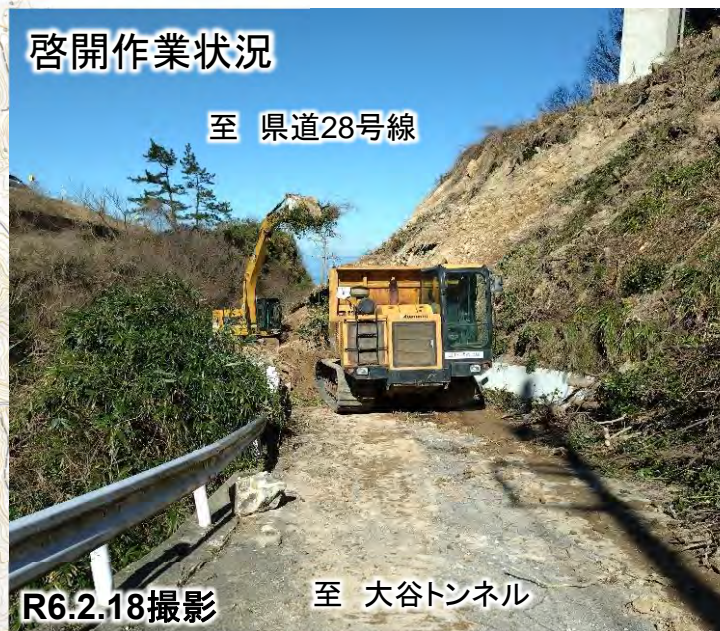
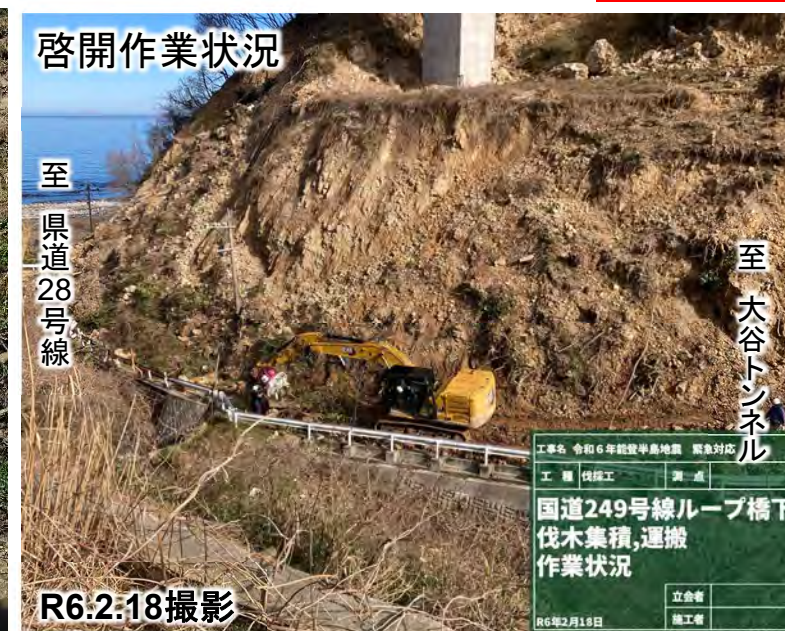
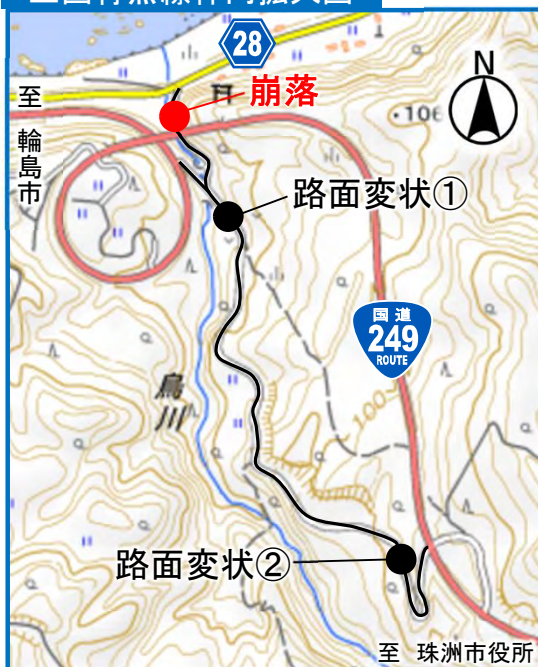
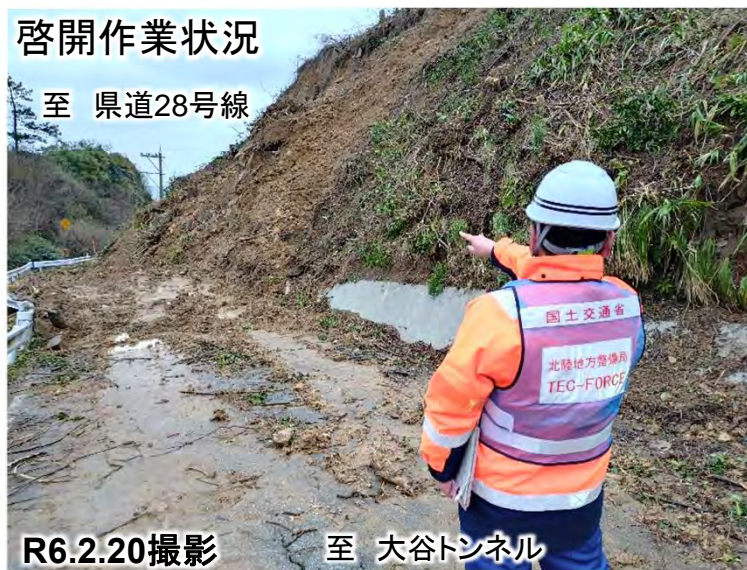
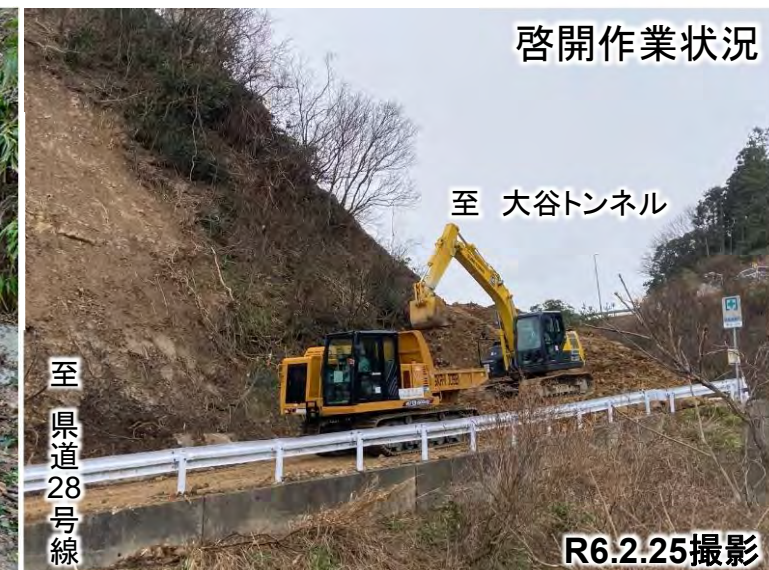
● 珠洲市大谷町地内の珠洲市道 崩落箇所 の状況

啓開中

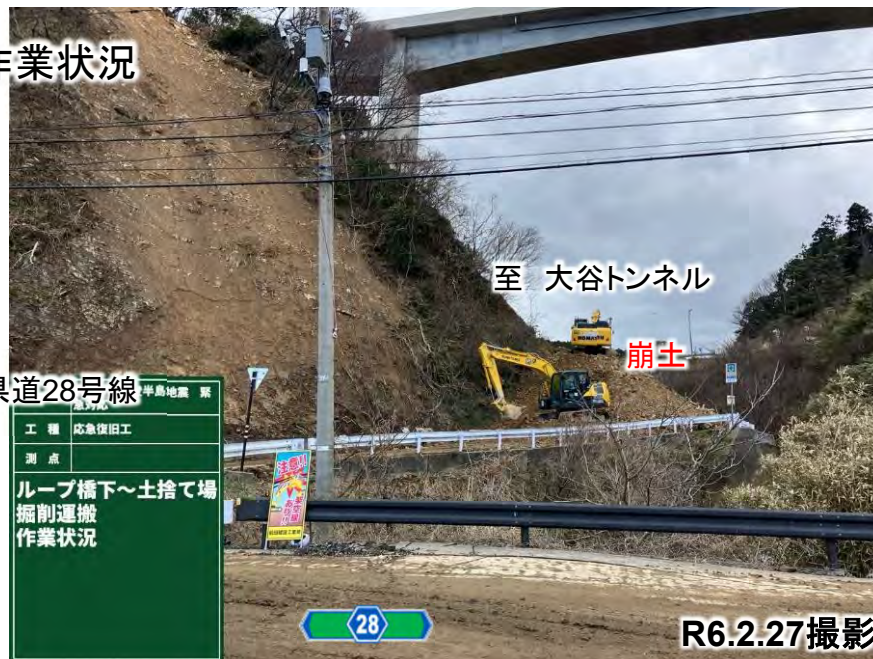
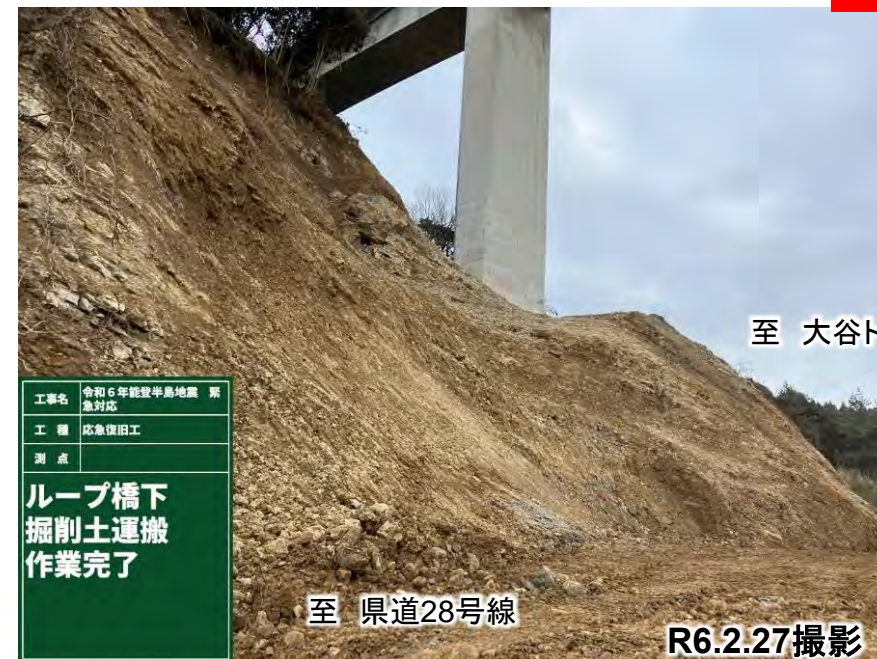
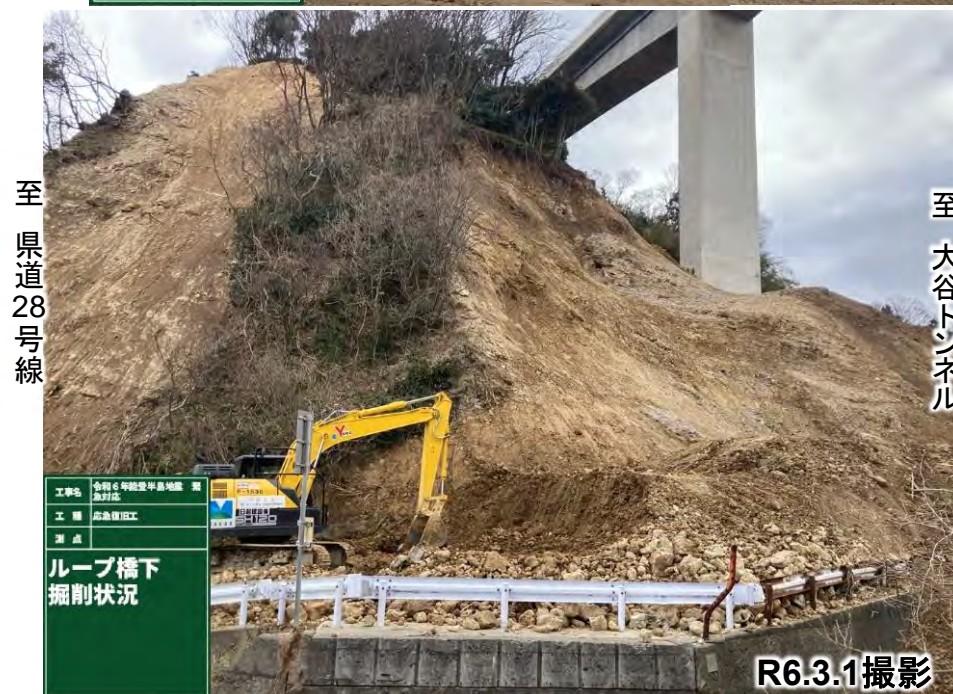
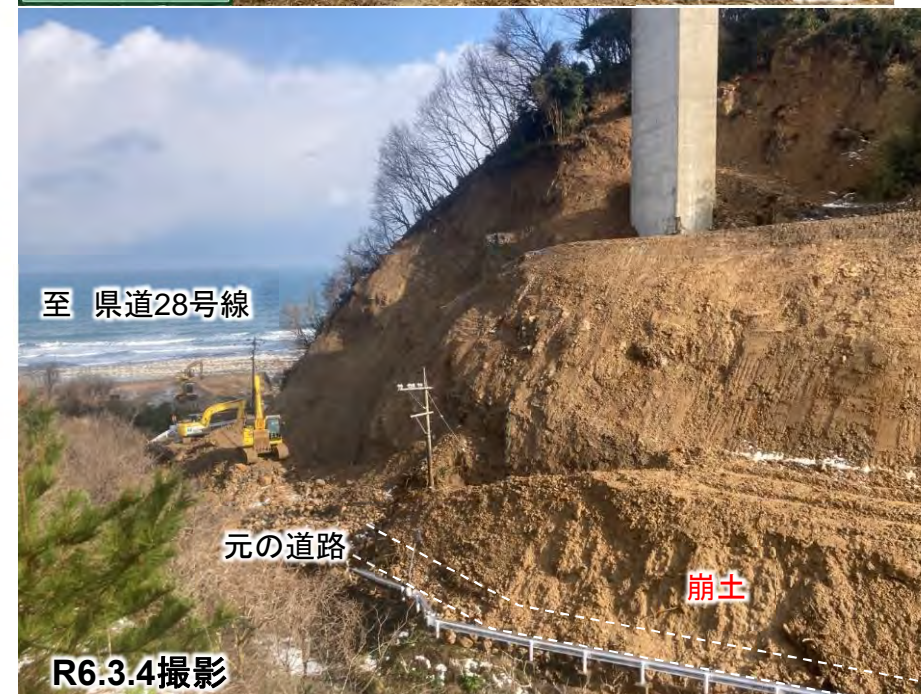
啓開作業状況

● 珠洲市大谷町地内の珠洲市道 崩落箇所 の状況

啓開中

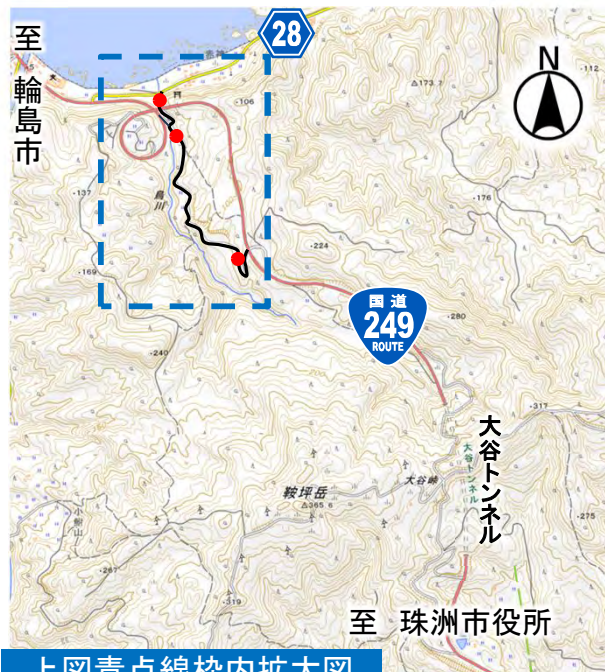
● 珠洲市大谷町地内の珠洲市道 路面変状②箇所 の状況

啓開済

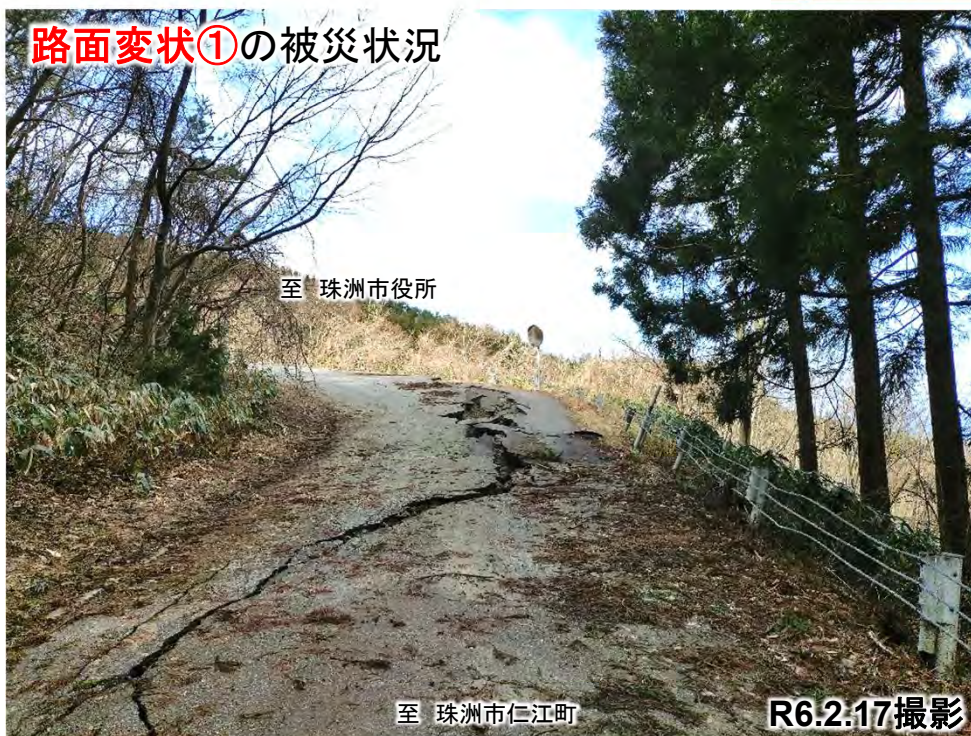
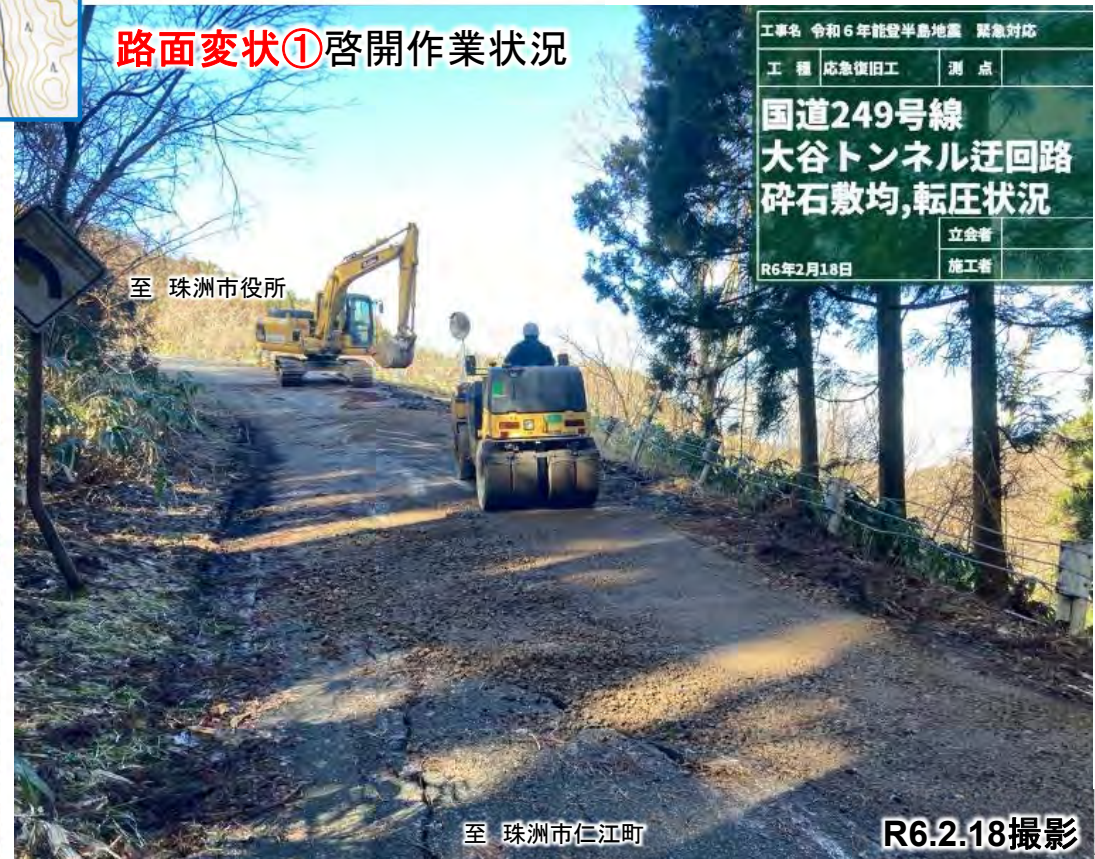
● 珠洲市大谷町地内の林道 路面変状箇所 の状況

路面変状①啓開作業状況

工事名	令和6年能登半島地震 緊急対応	
工種	応急復旧工	測点
国道249号線 大谷トンネル迂回路 碎石敷均,転圧状況		
立会者		
施工者		
R6年2月18日

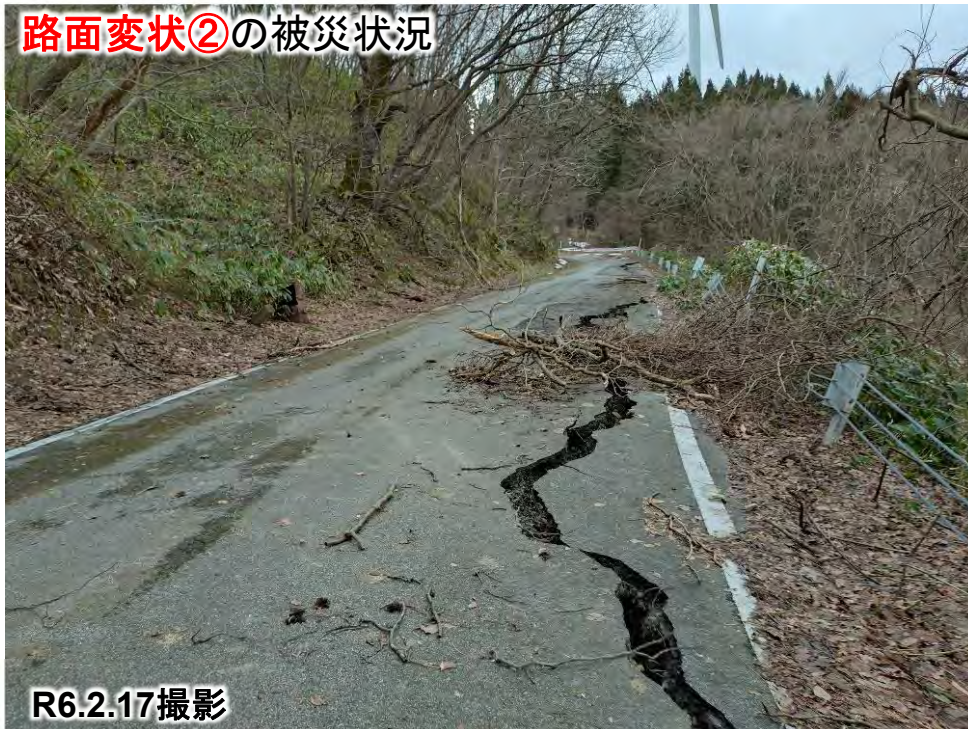
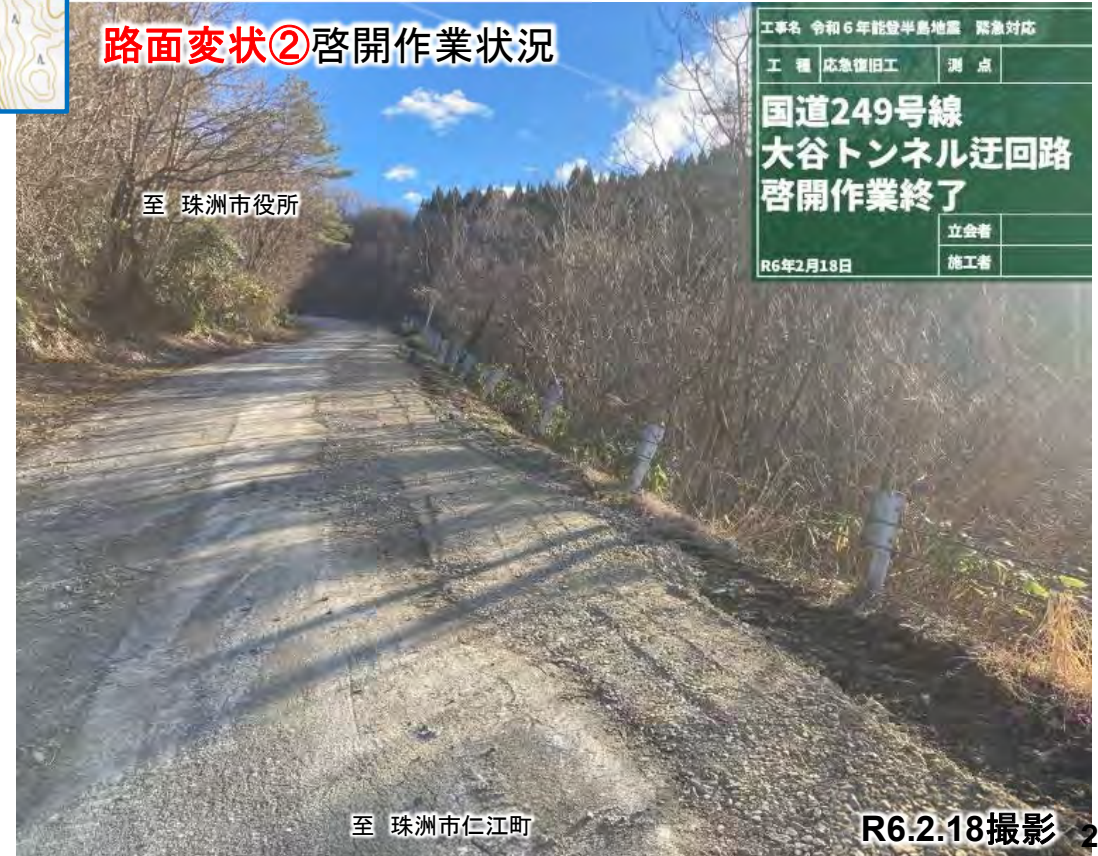
● 珠洲市大谷町地内の林道 路面変状箇所 の状況

路面変状②啓開作業状況

路面変状②の被災状況

工事名 令和6年能登半島地震 緊急対応	
工 種 応急復旧工	測 点
国道249号線 大谷トンネル迂回路 啓開作業終了	
	立会者
R6年2月18日	施工者

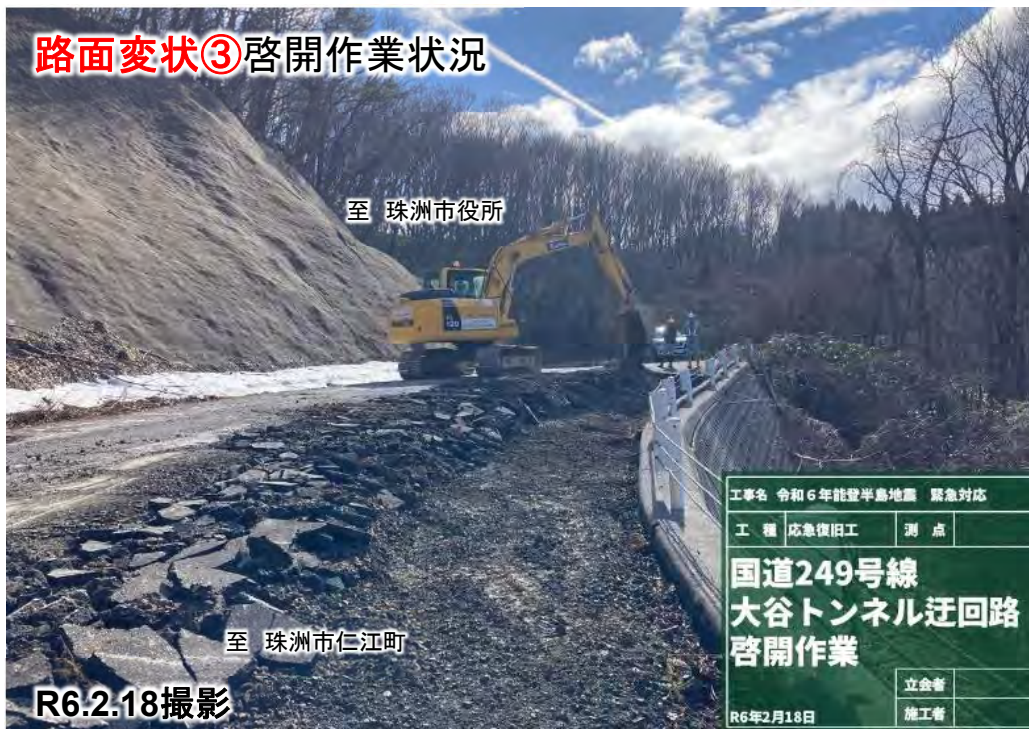
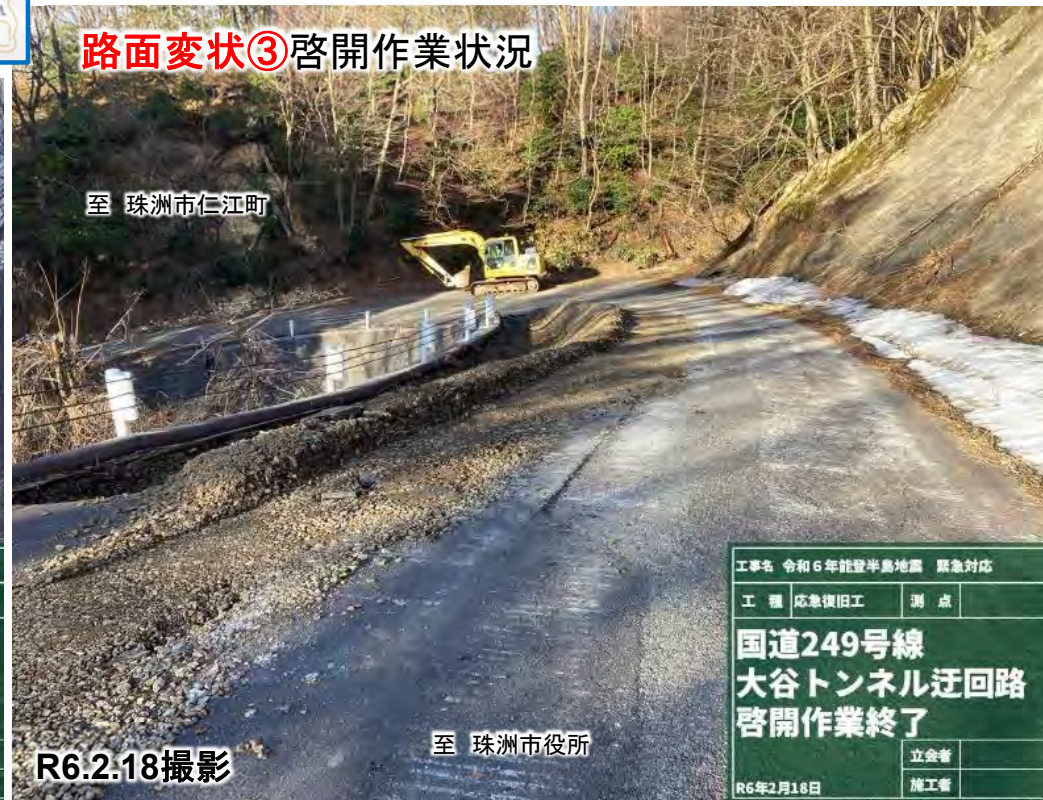
● 珠洲市大谷町地内の林道 路面変状箇所 の状況

路面変状③啓開作業状況

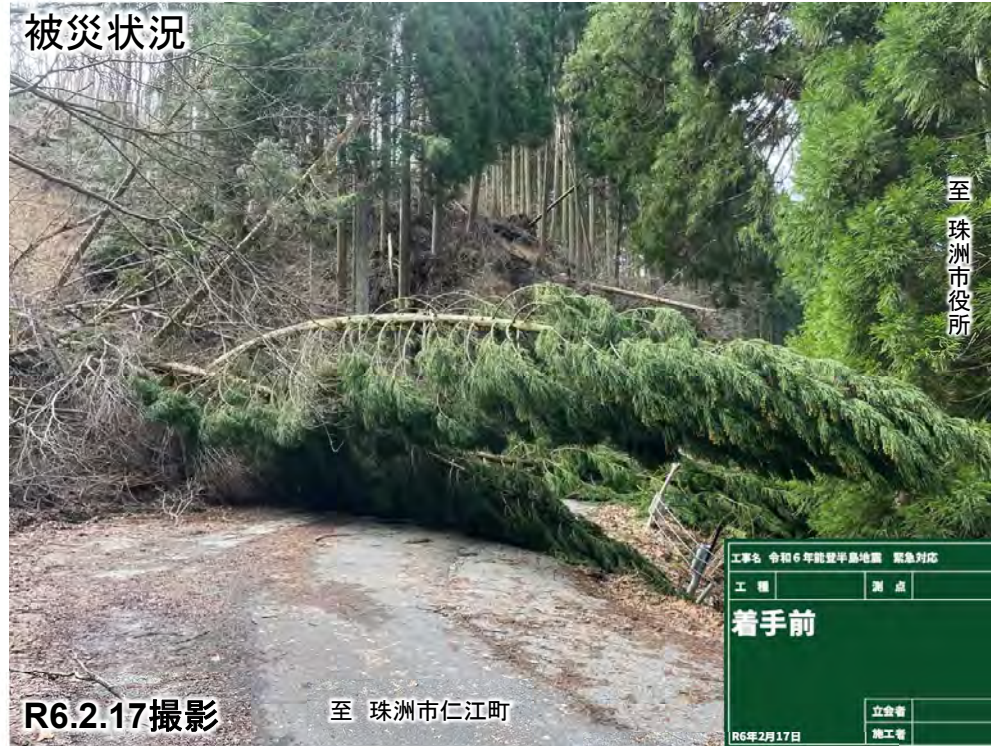
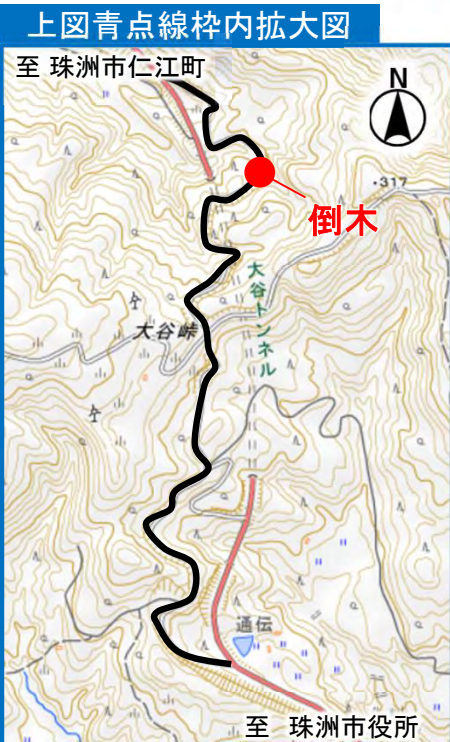
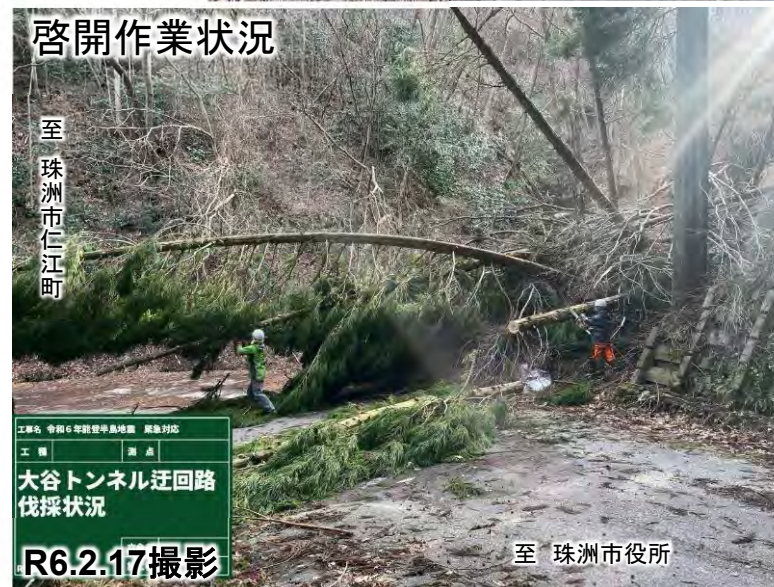
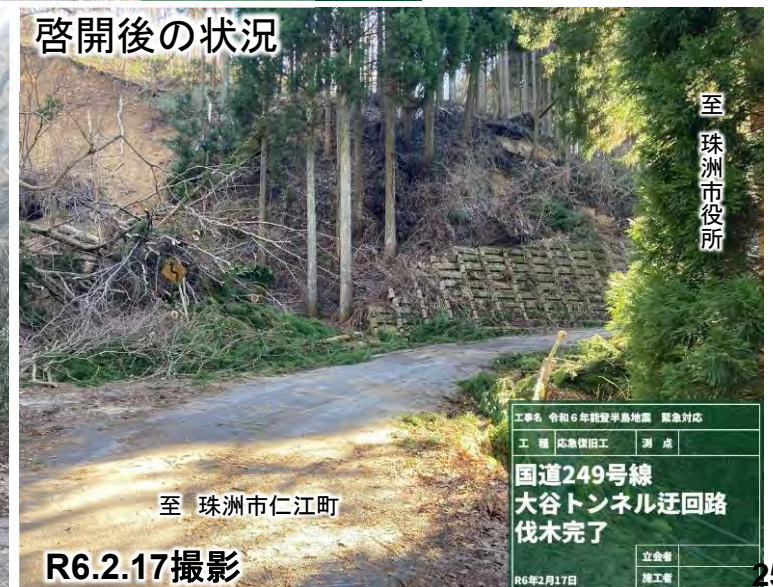
● 珠洲市大谷町地内の林道 倒木箇所 の状況

啓開済

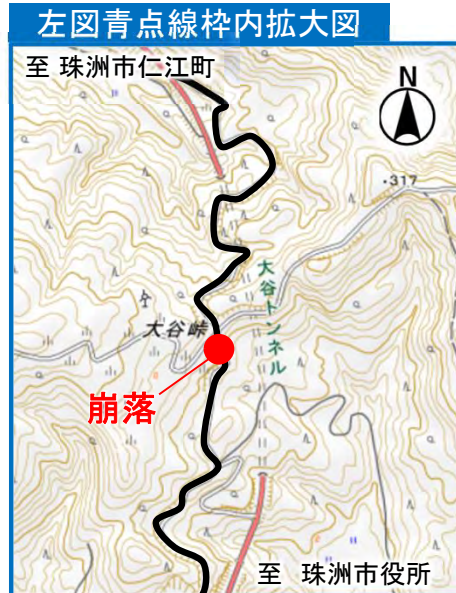
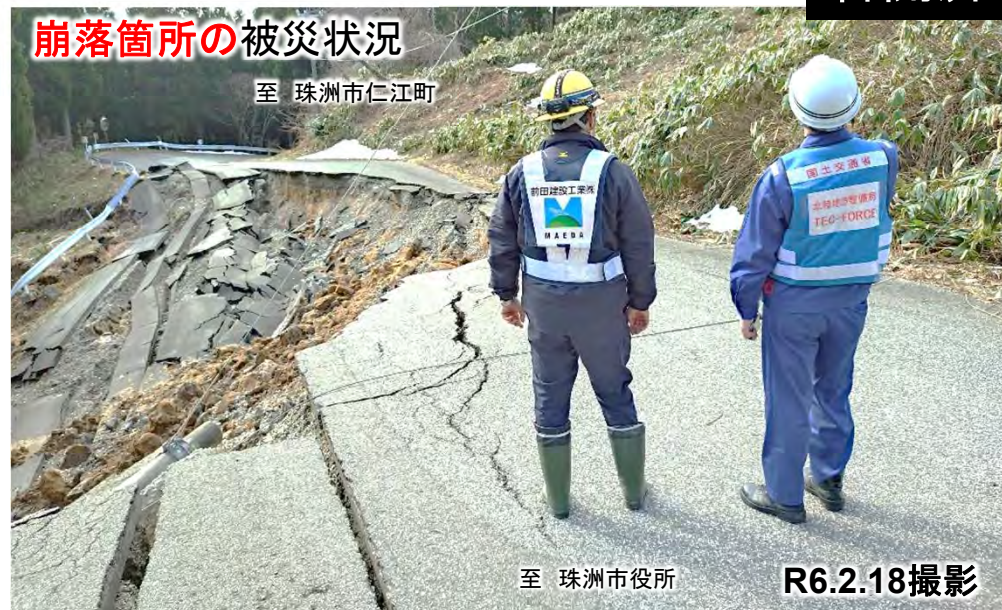
● 珠洲市大谷町地内の林道 崩落箇所 の状況

崩落箇所の啓開作業状況

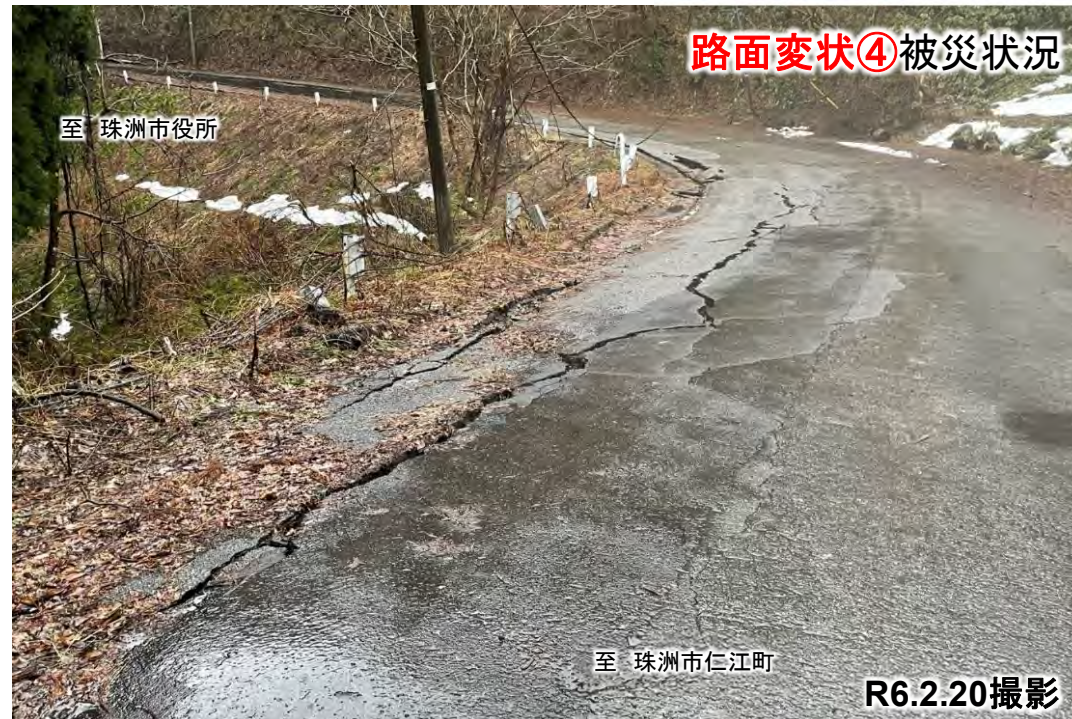
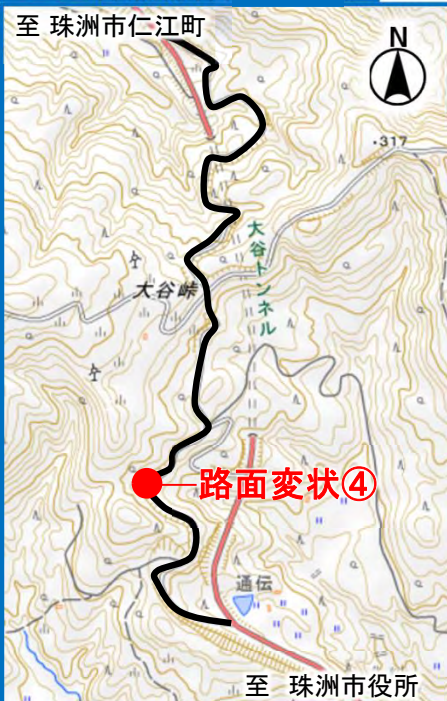
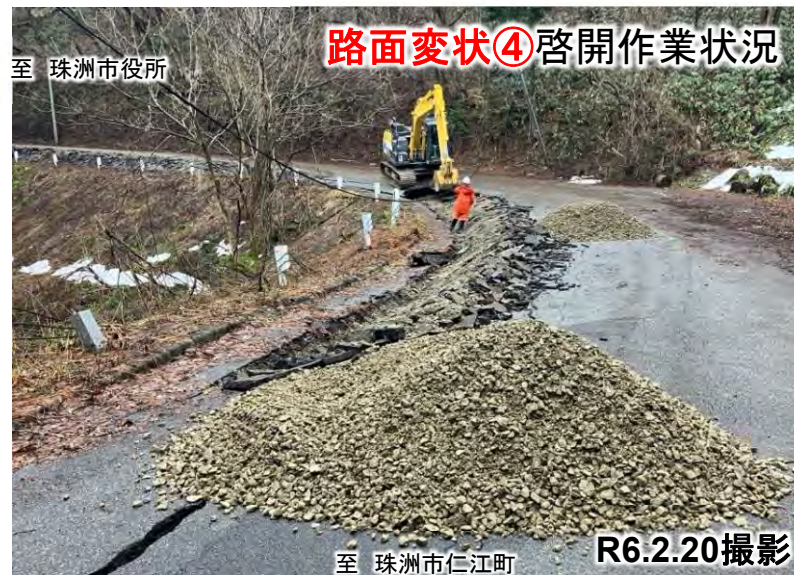
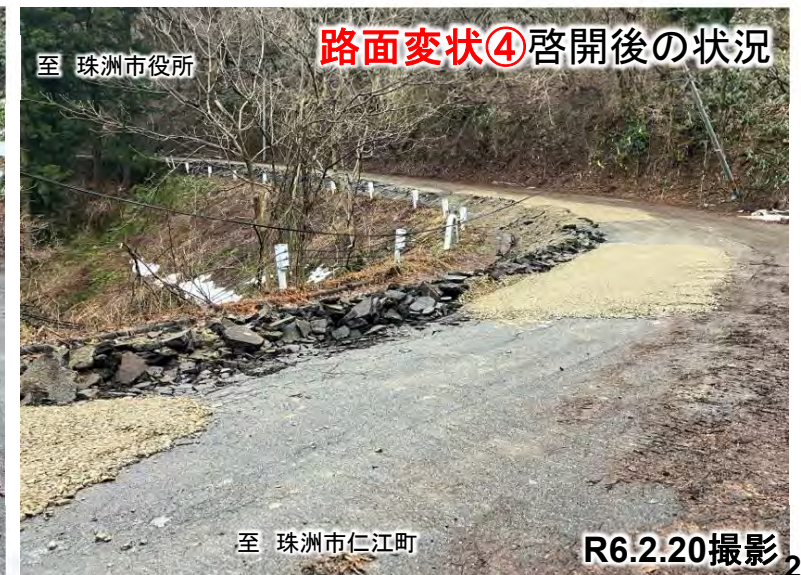
● 珠洲市大谷町地内の林道 路面変状箇所 の状況

啓開済
