● 輪島市門前町浦上地内「浦上交差点」から約0.8km地点 崩落箇所

工事名 (仮称)令和6年能登半島地震災害復旧工事
工種 測点
啓開作業完了
12-1
立会者:諏訪監督官
大成建設(株) 令和6年1月9日

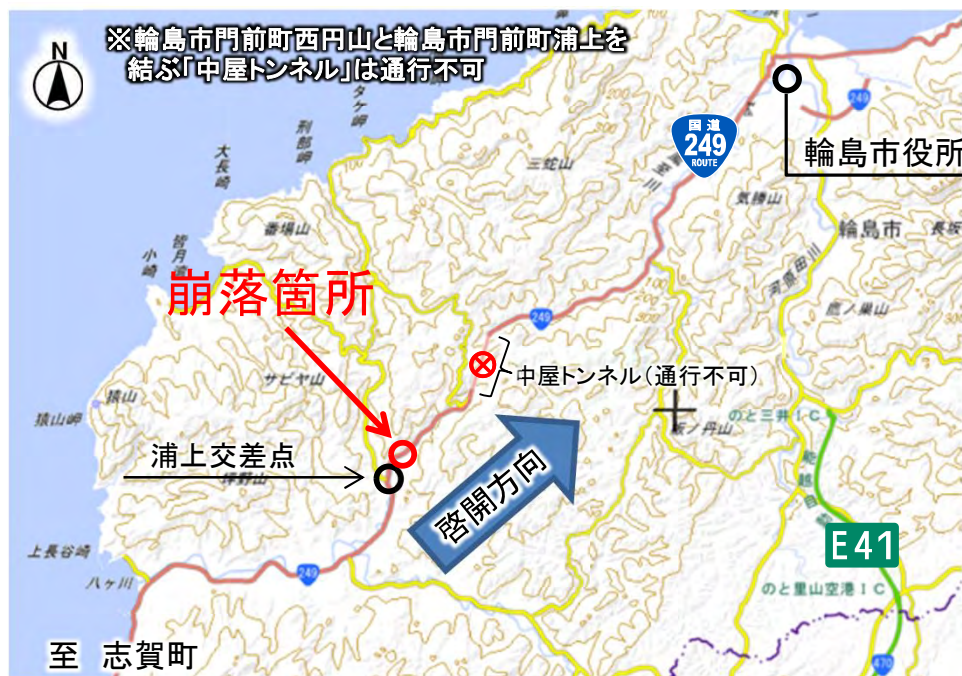
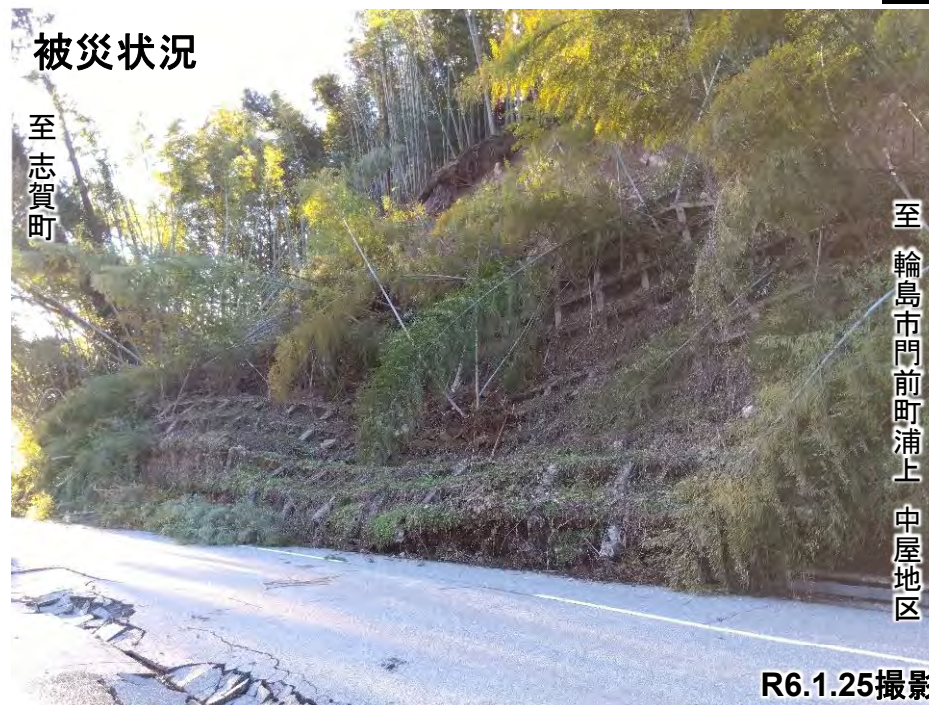
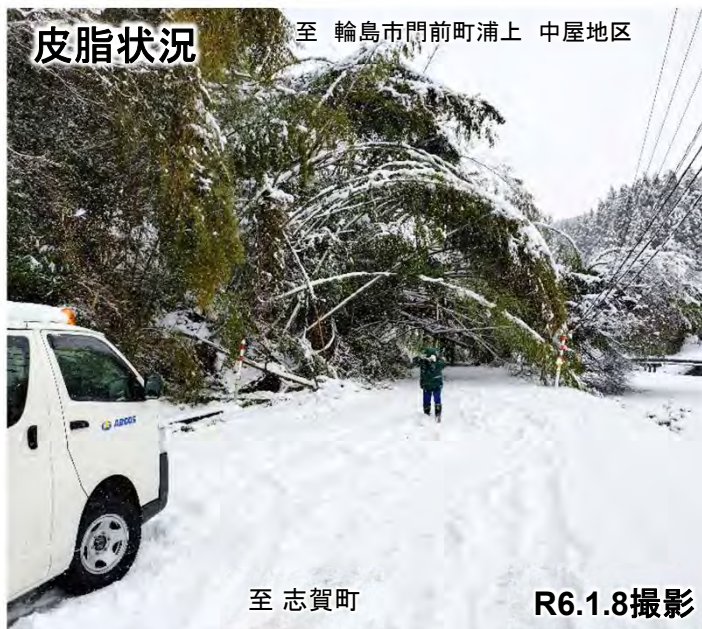
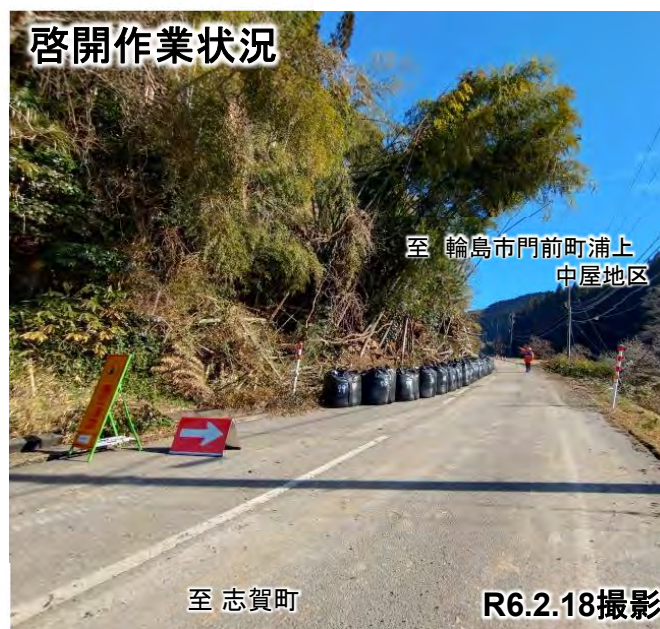
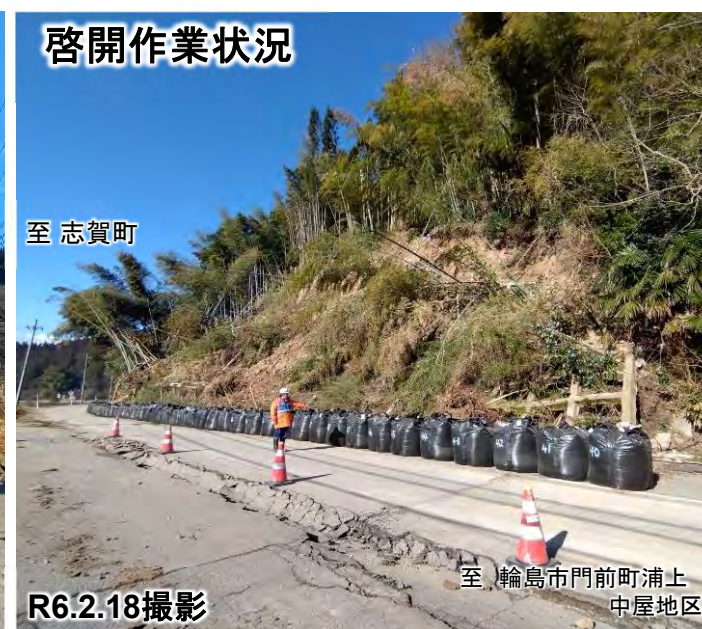
啓開済

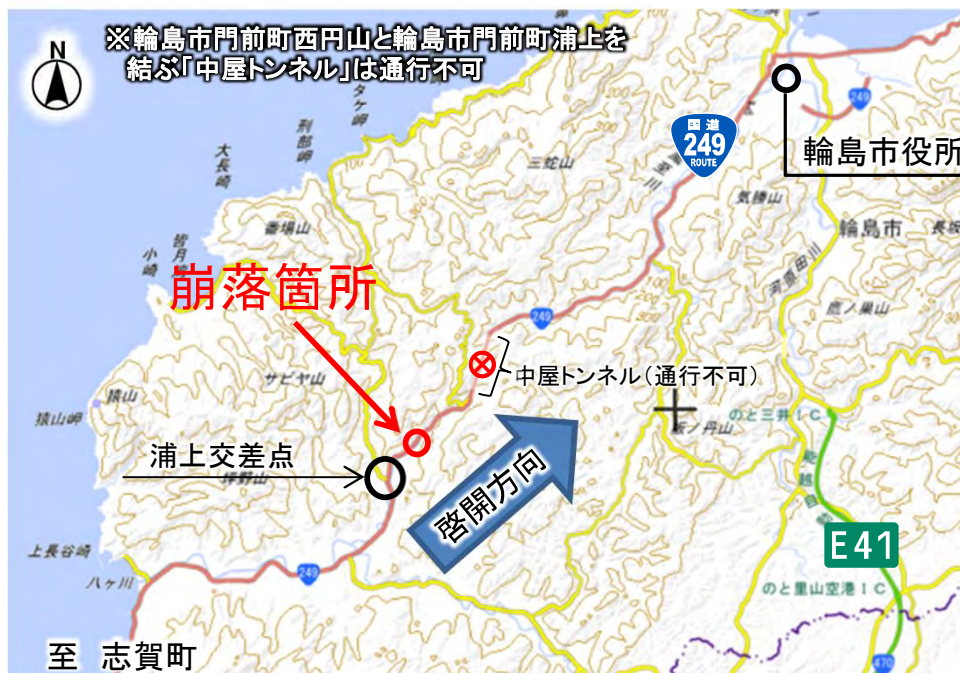
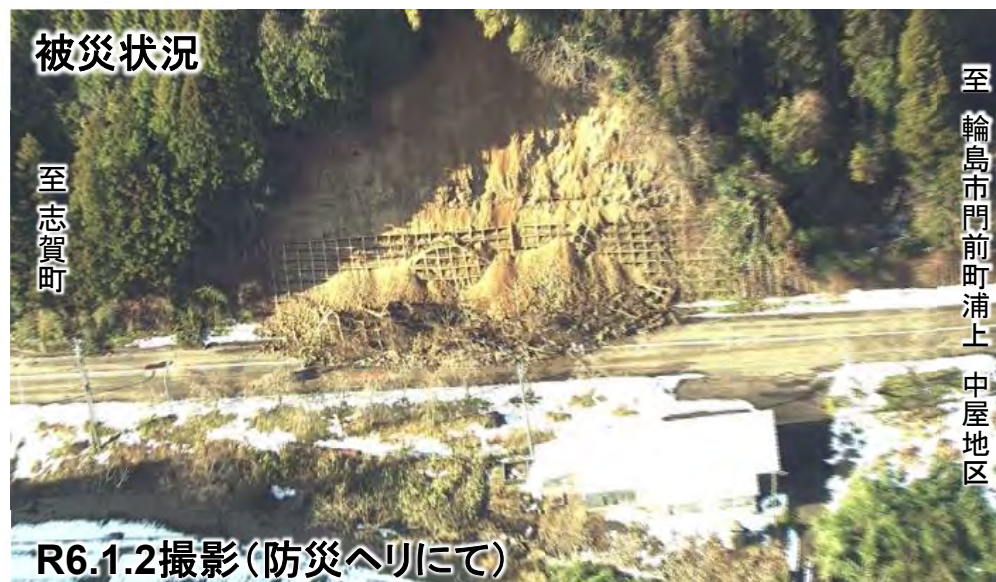
● 輪島市門前町浦上地内「浦上交差点」から約1.1km地点 崩落箇所

啓開済

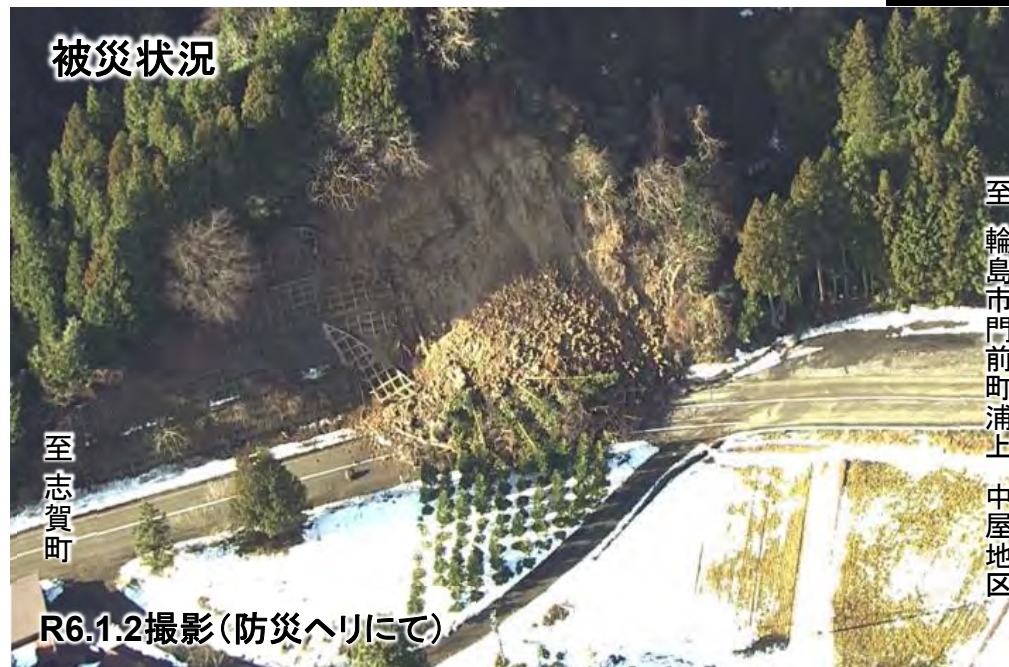
● 輪島市門前町浦上地内「浦上交差点」から約1.3km地点 崩落箇所

啓開済

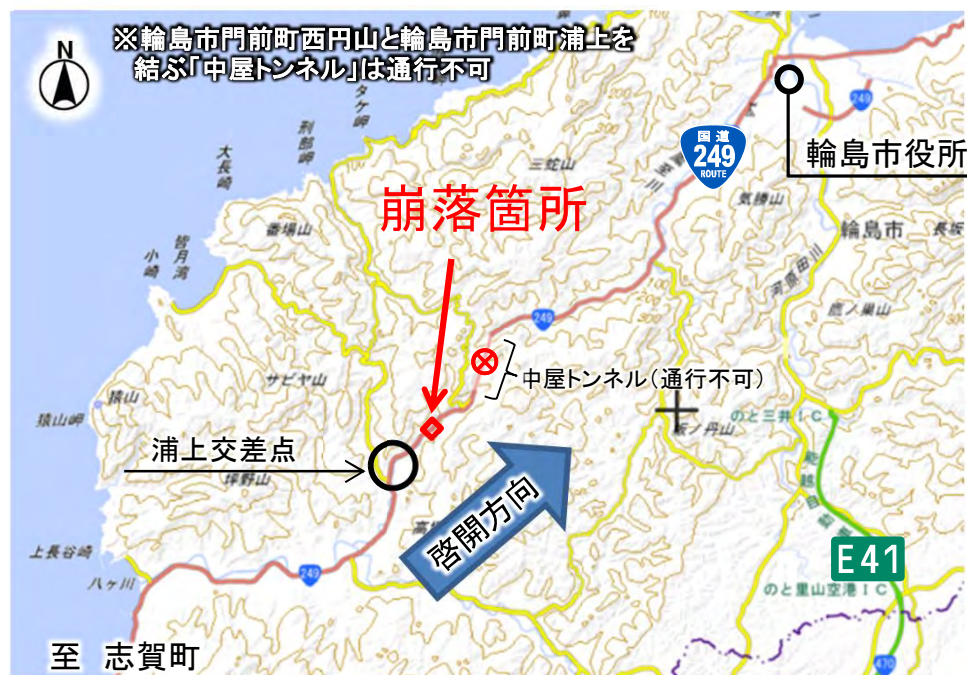
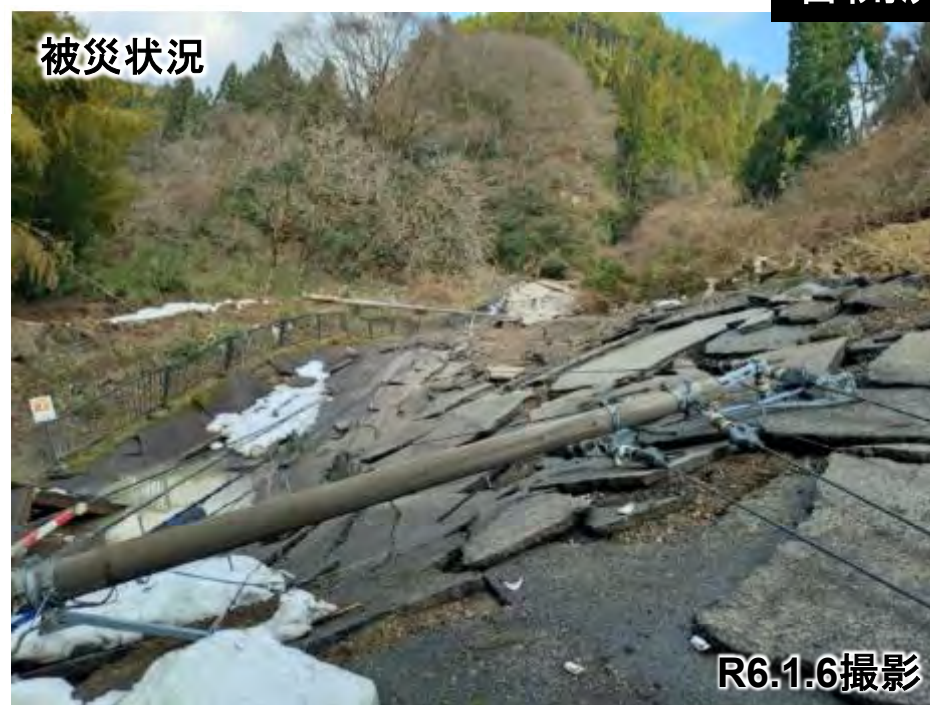
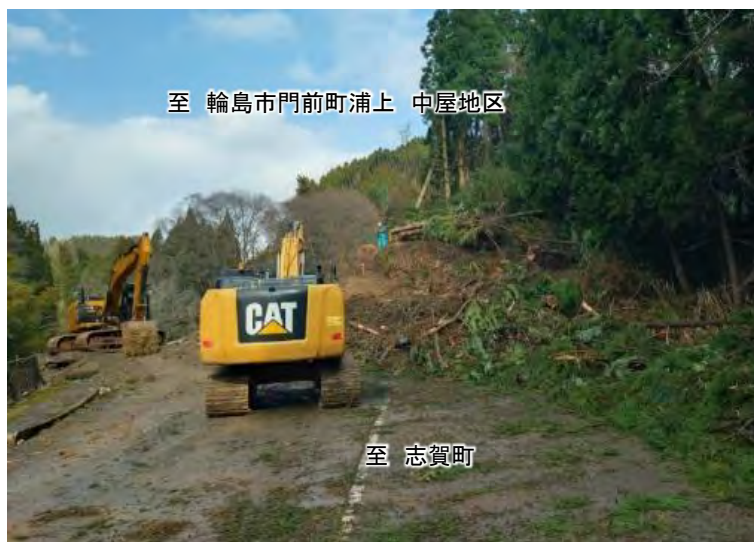
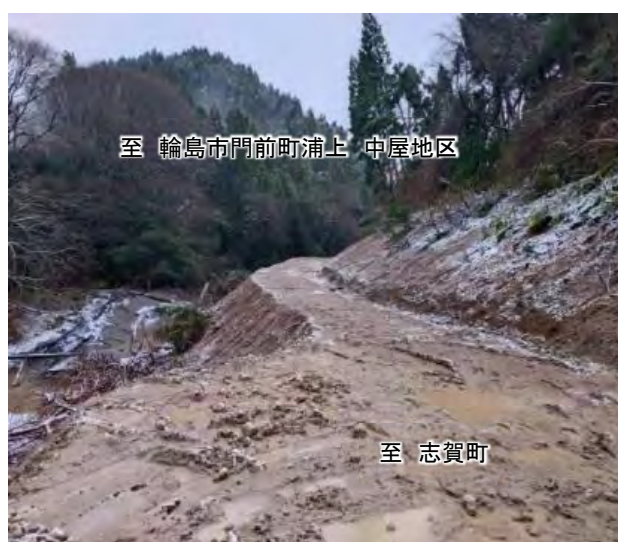
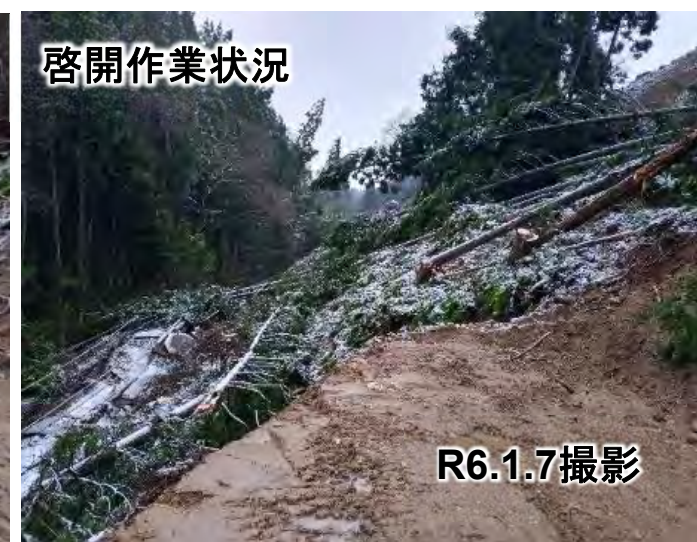
● 輪島市門前町浦上地内「浦上交差点」から約1.7km地点 崩落箇所

啓開済

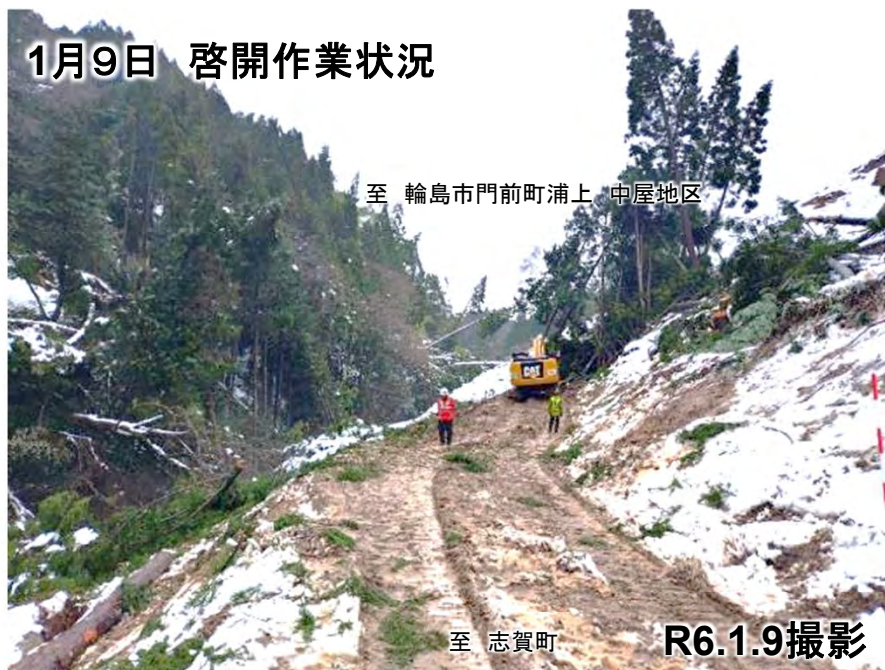
1月9日 啓開作業状況

● 輪島市門前町浦上地内「浦上交差点」から1.7km地点 崩落箇所

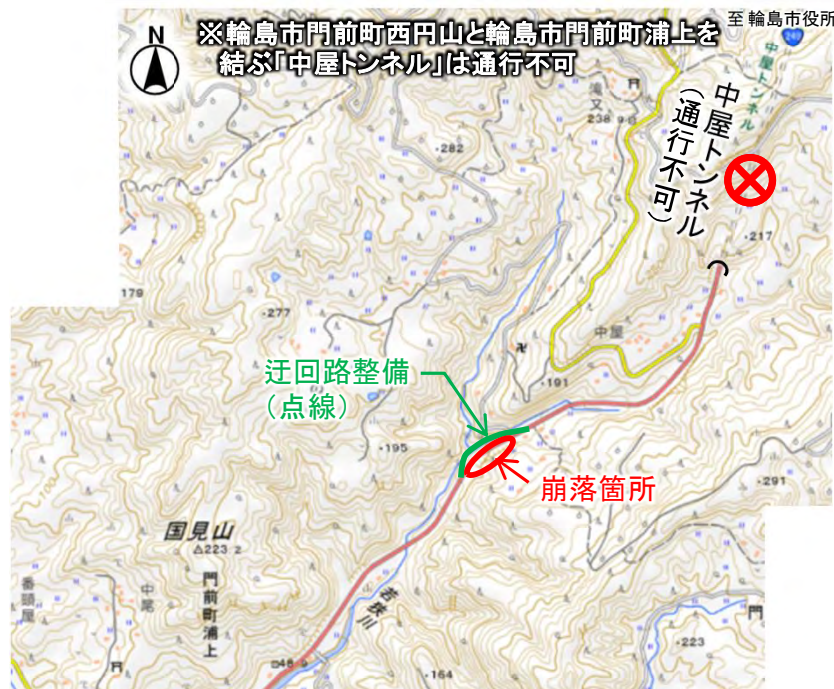
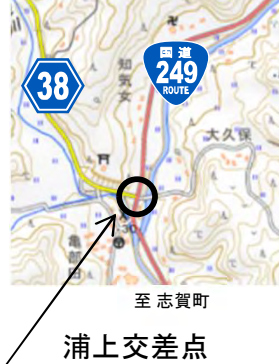
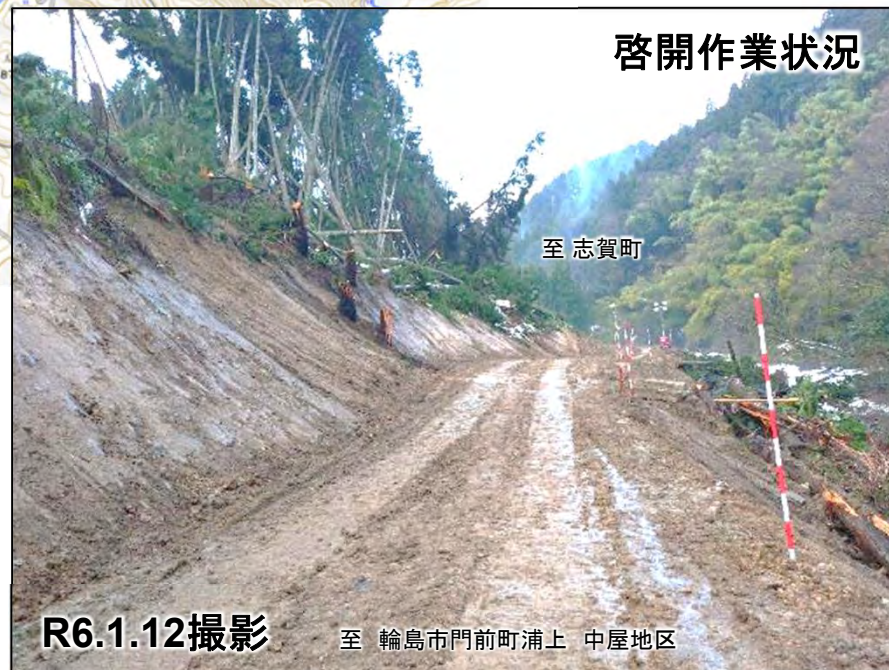
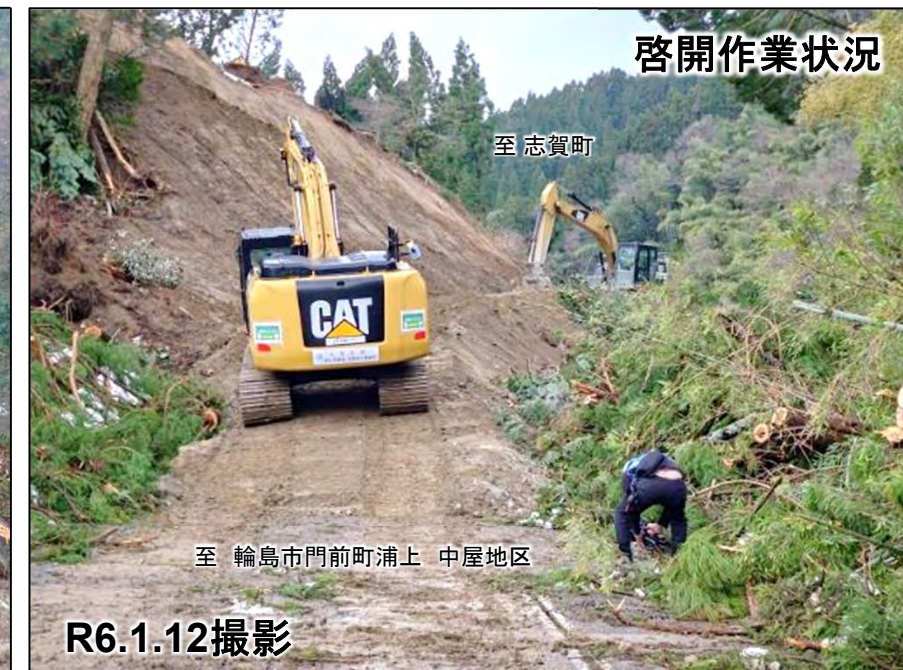
● 輪島市門前町浦上地内「浦上交差点」から1.7km地点 崩落箇所

啓開済

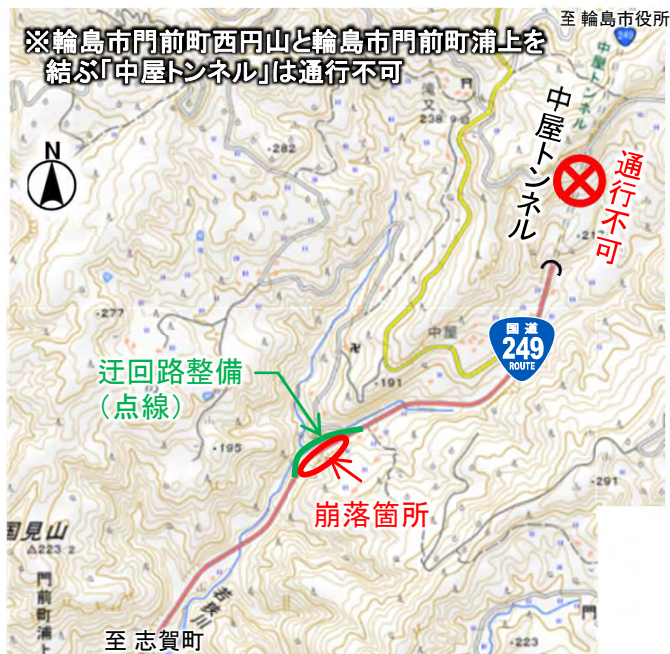
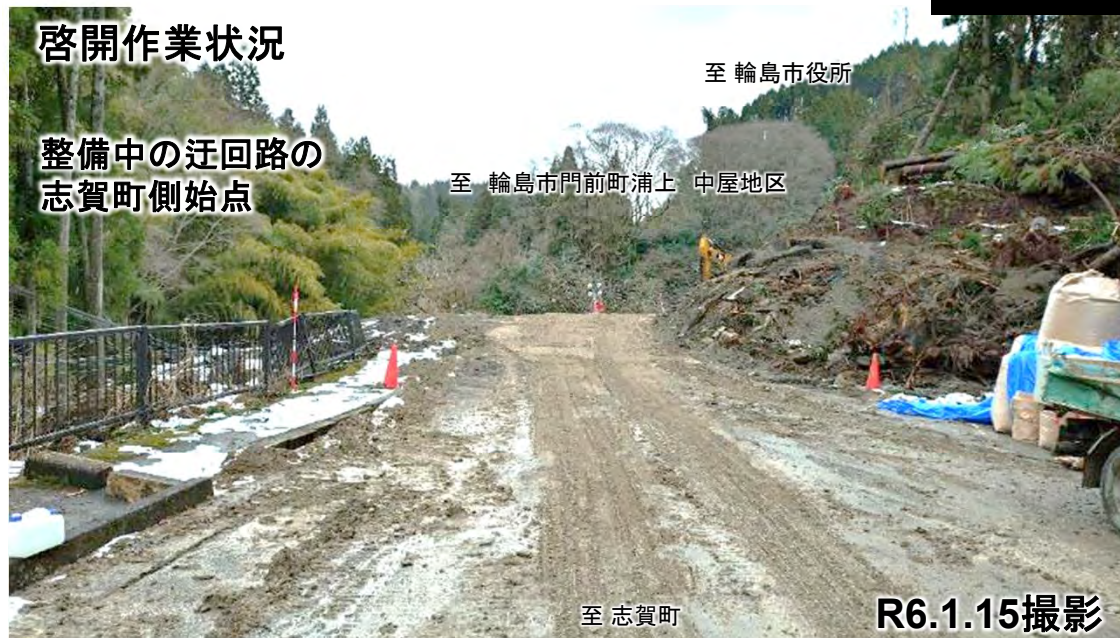
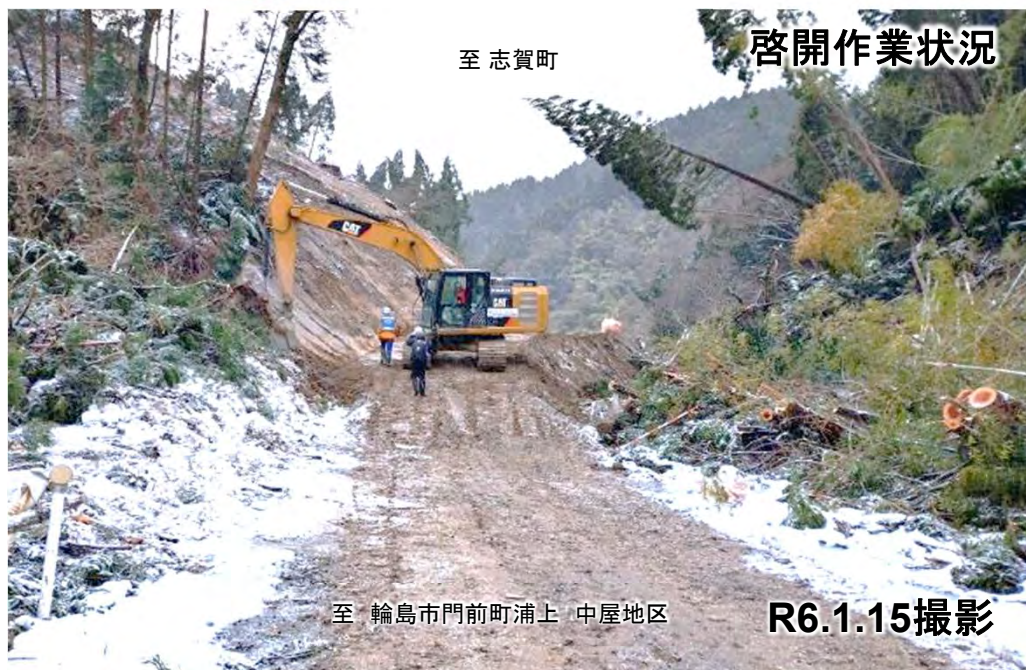
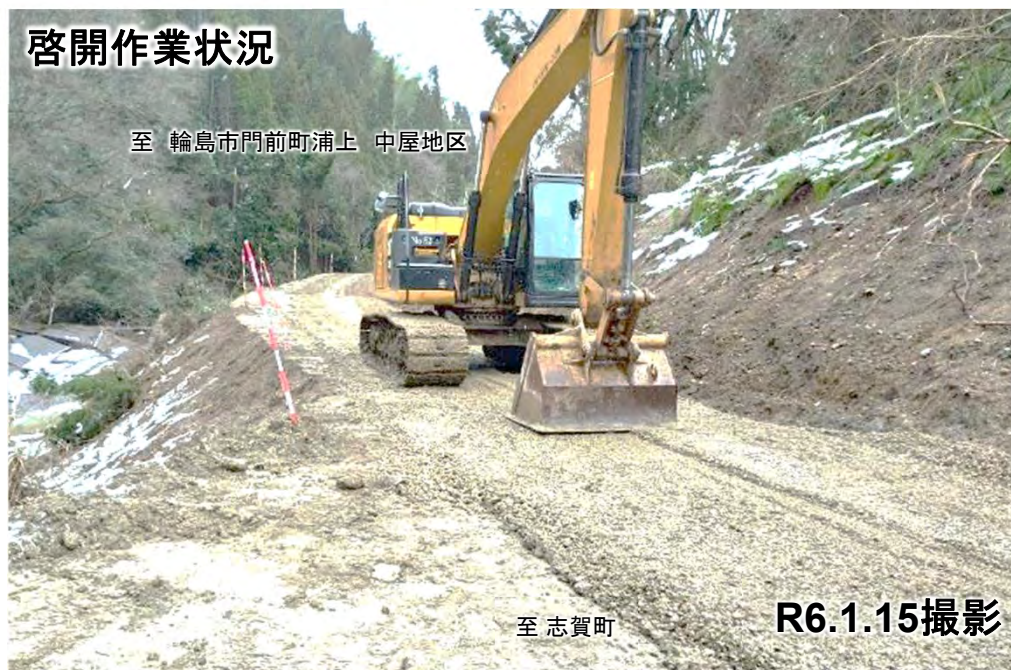
● 輪島市門前町浦上地内「浦上交差点」から1.7km地点 崩落箇所

啓開済

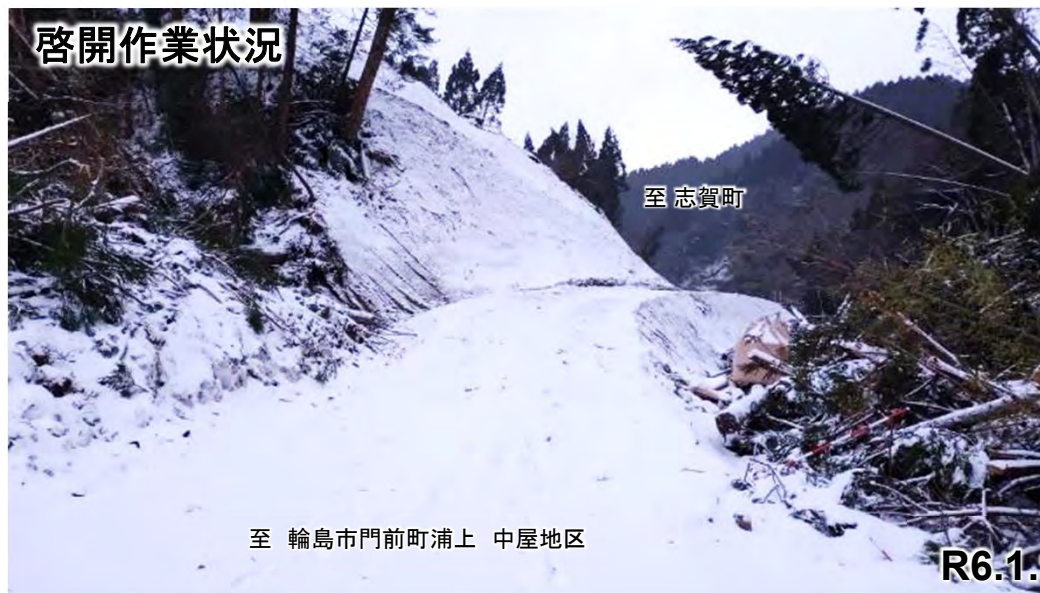
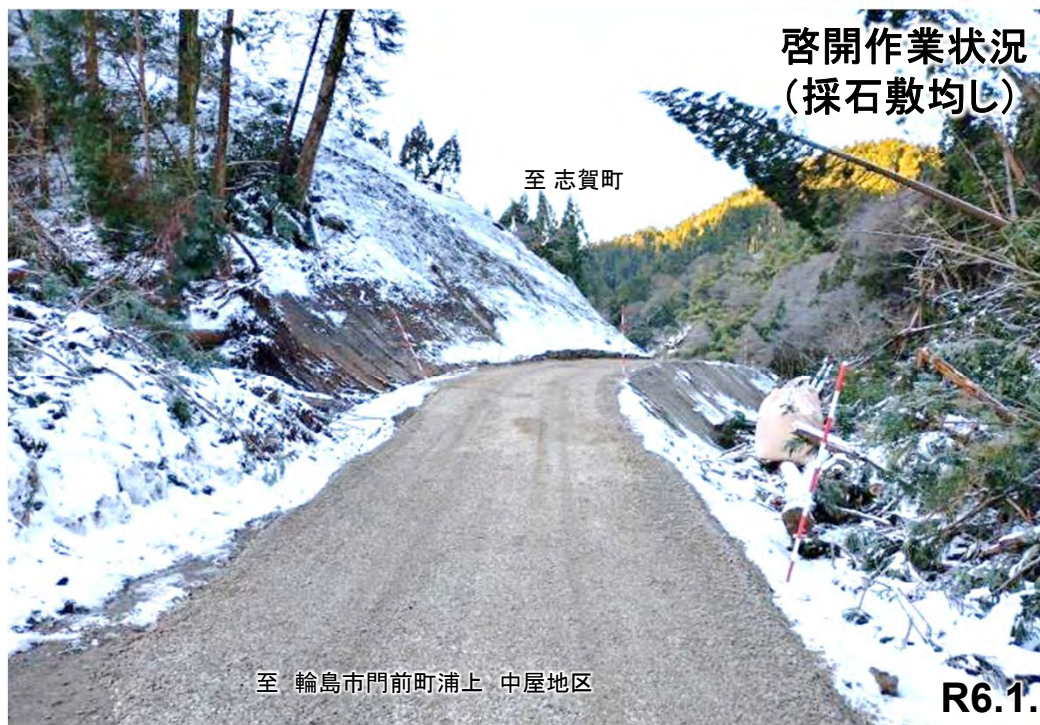
- 輪島市門前町浦上地内「浦上交差点」から1.7km地点 崩落箇所

啓開済

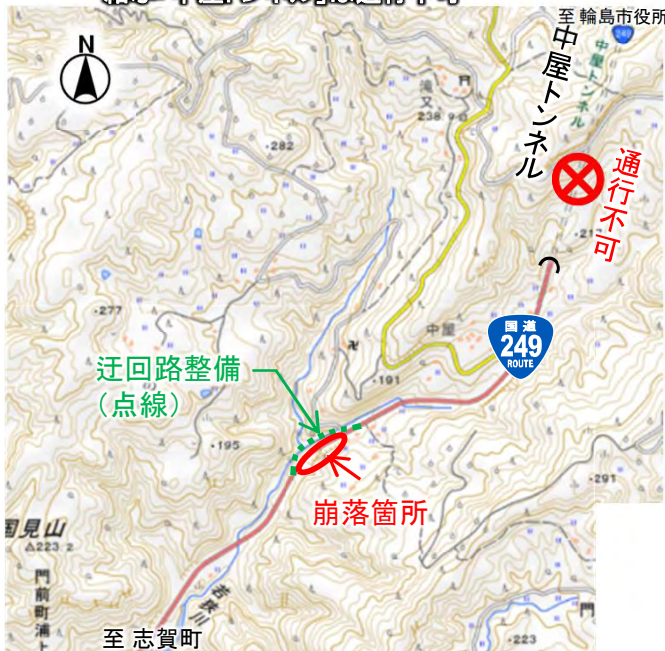
啓開作業状況
(中屋トンネル側迂回路入り口)

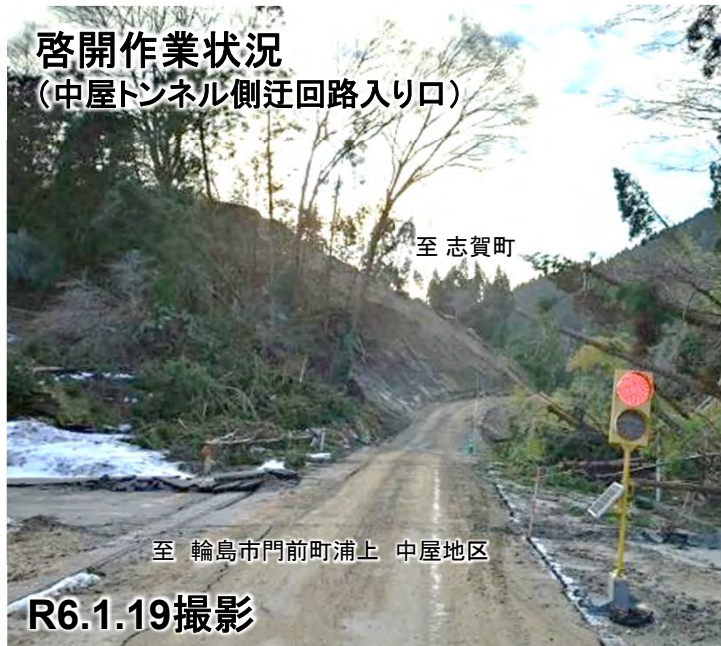
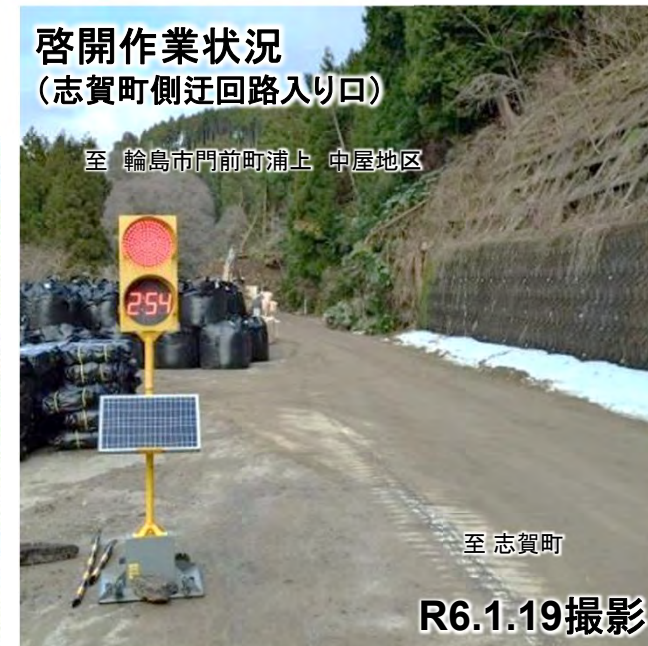
啓開作業状況
(志賀町側迂回路入り口)

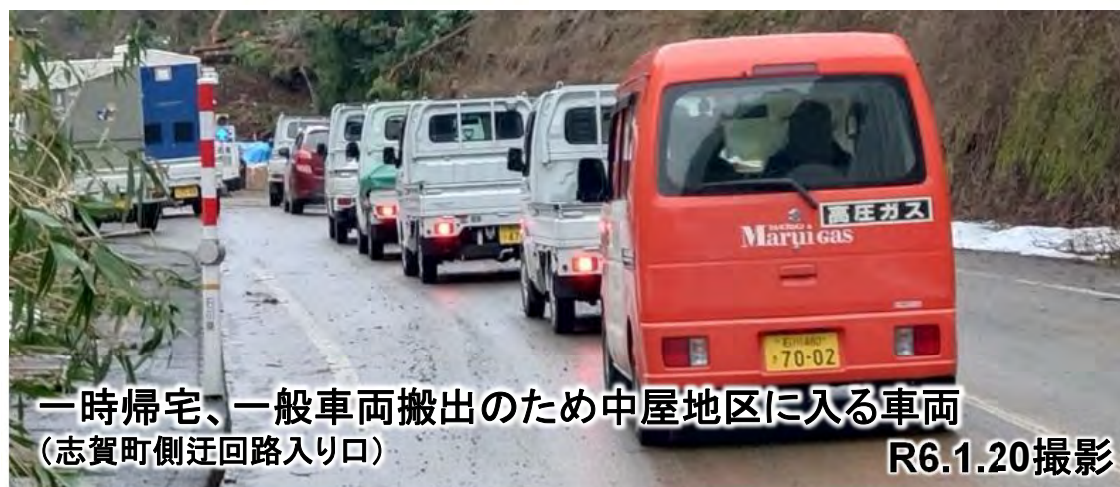
一時帰宅、一般車両搬出のため中屋地区に入る車両
(志賀町側迂回路入り口)

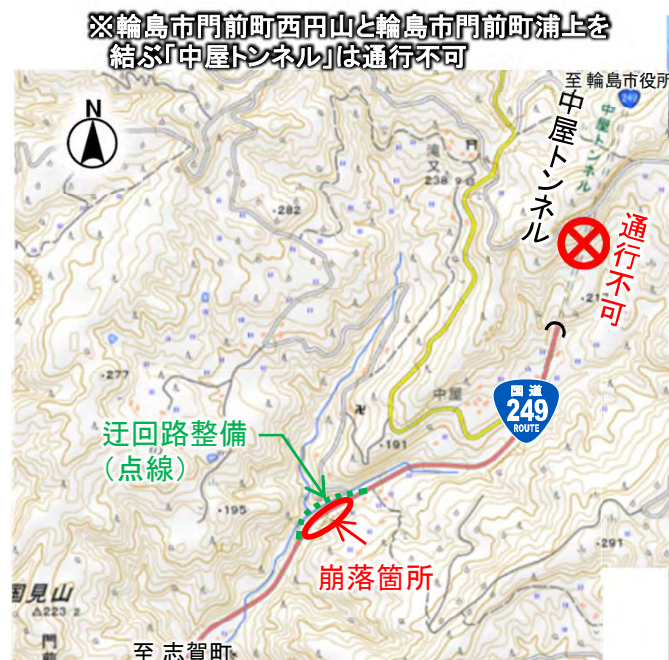
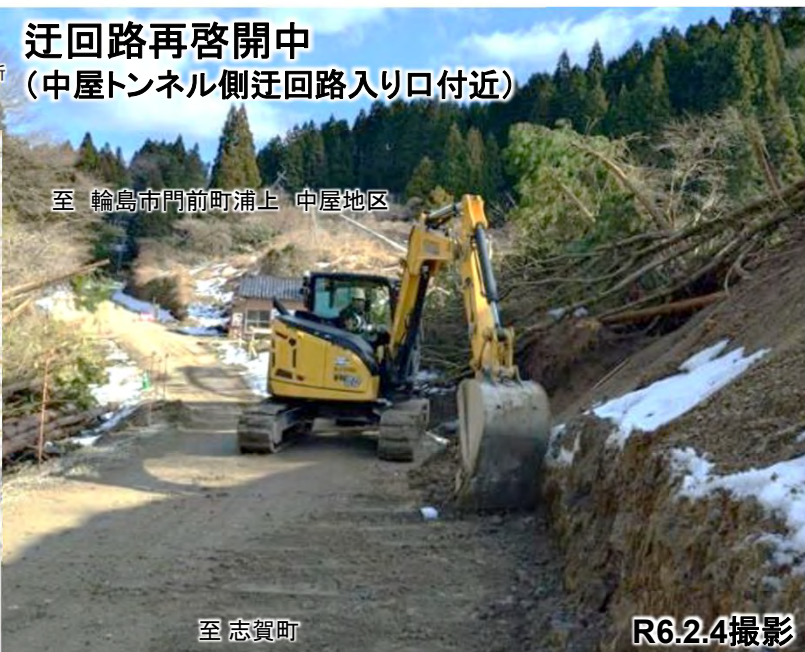
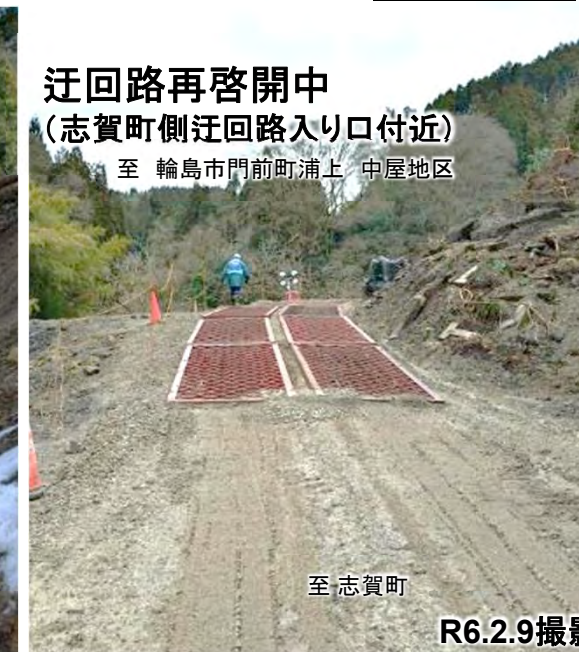
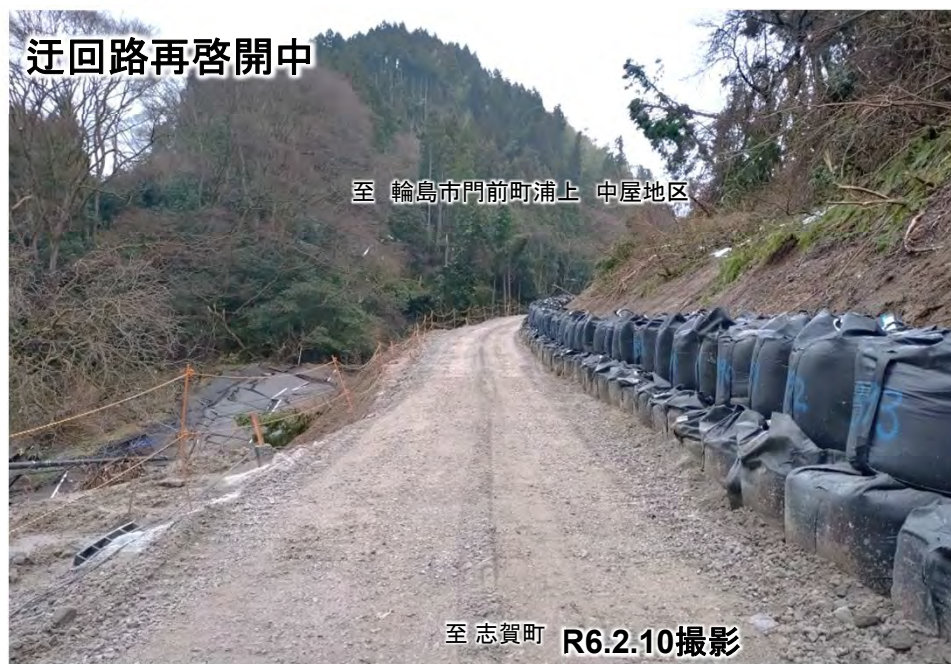
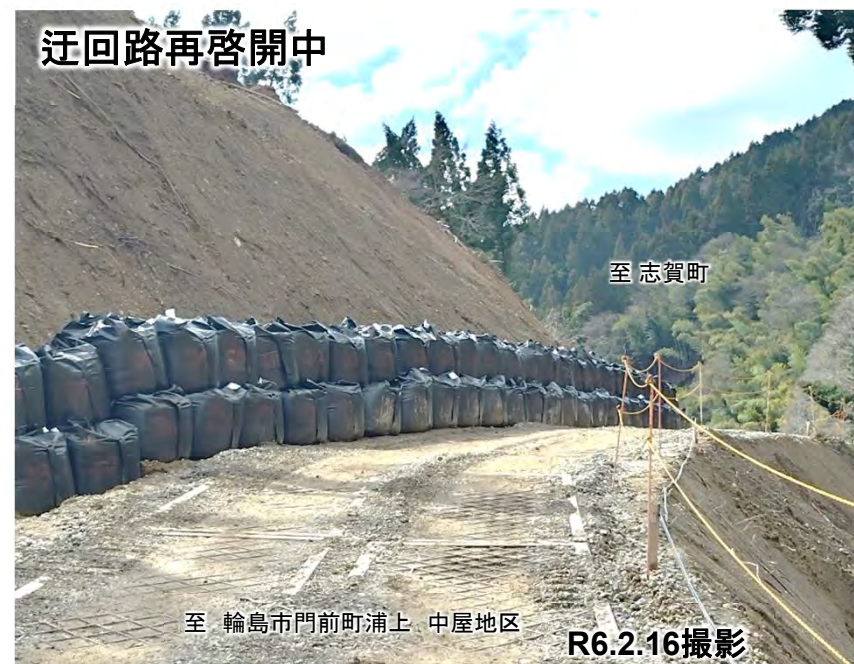
● 輪島市門前町浦上地内「浦上交差点」から1.7km地点 崩落箇所 大雨による再崩落で再啓開中

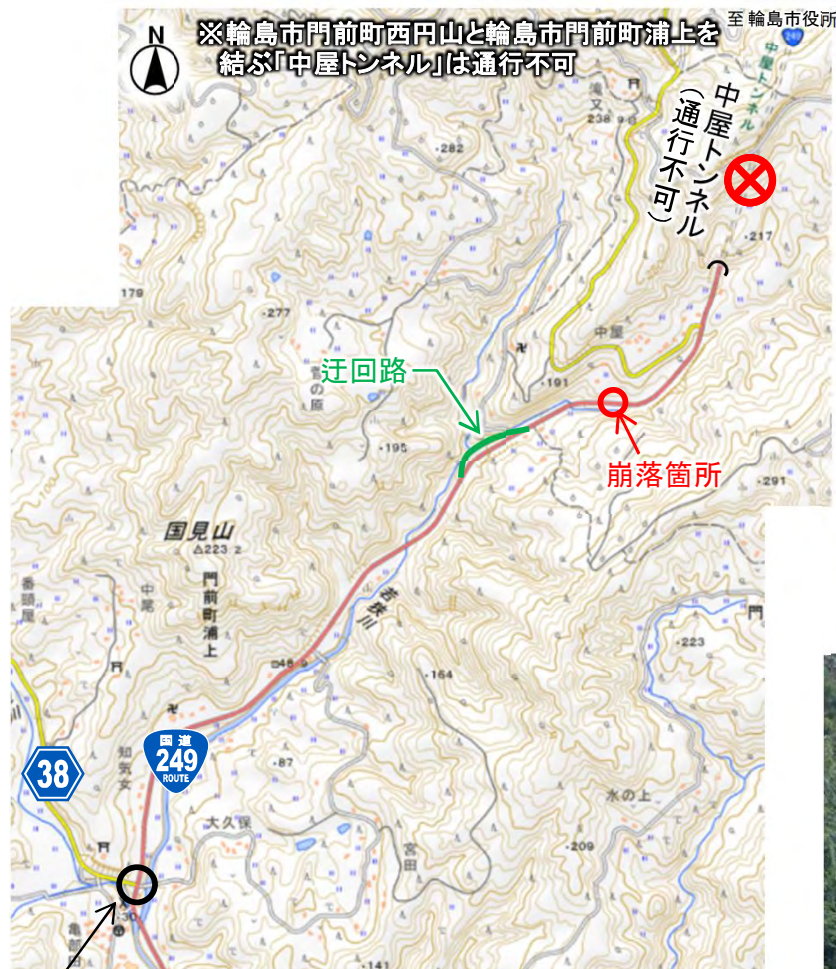
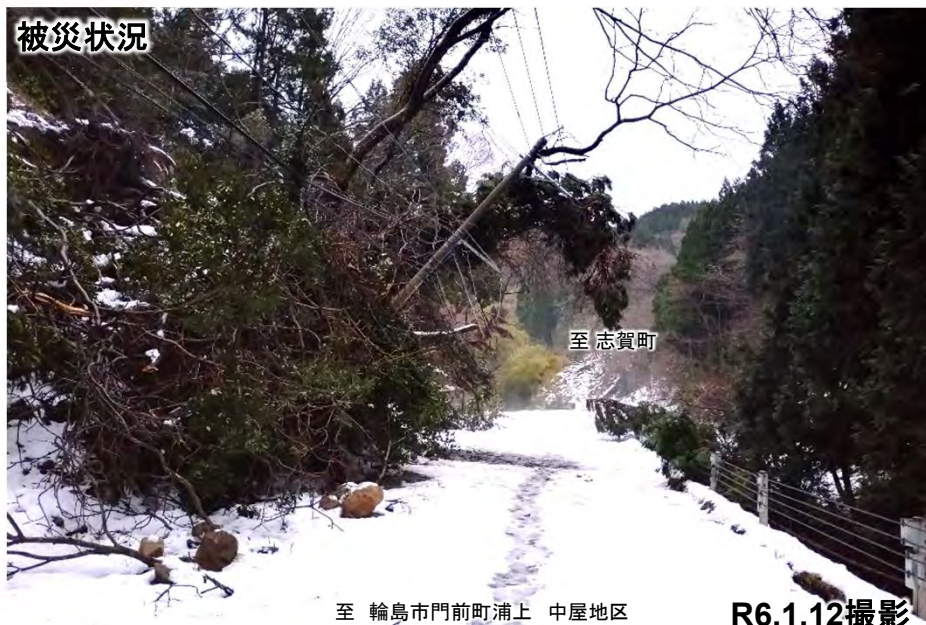
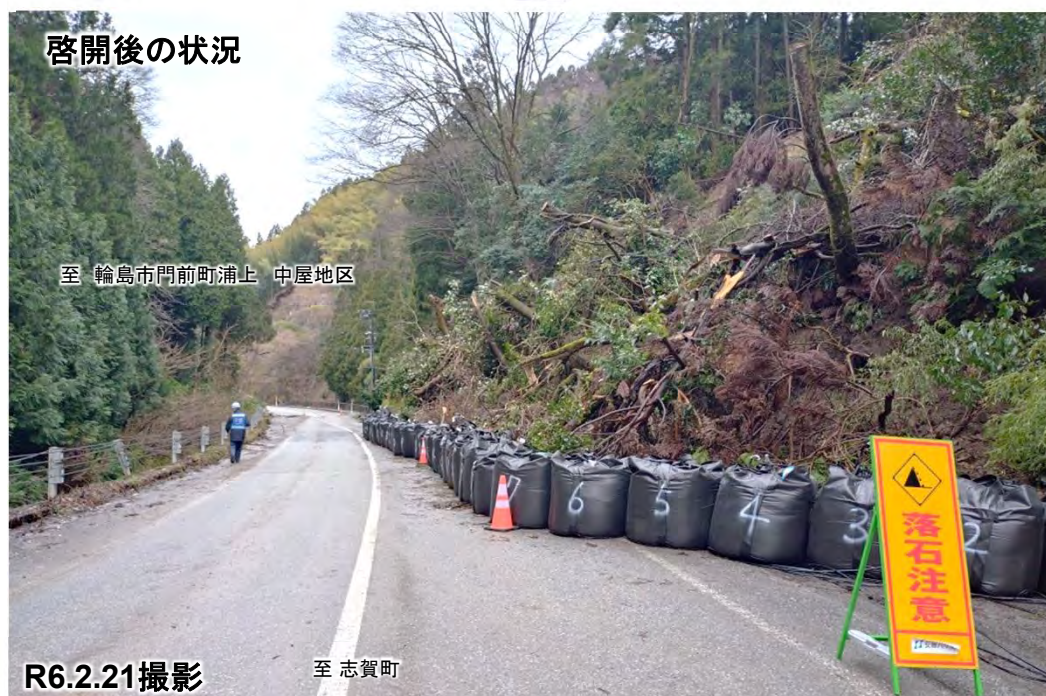
● 輪島市門前町浦上地内「浦上交差点」から2.4km地点 崩落箇所

啓開済

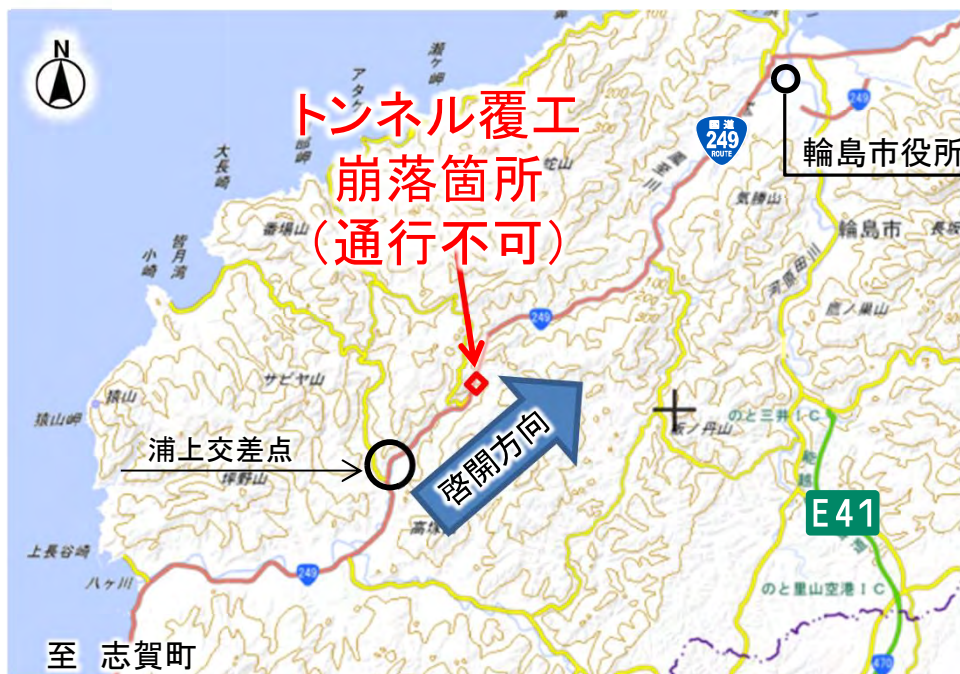
- 輪島市門前町浦上地内「浦上交差点」から3.0km地点 中屋トンネル まで現地調査実施 トンネル内部で覆工崩落

トンネル内部が一部崩落しているため、輪島市門前町西円山と輪島市門前町浦上を結ぶ「中屋トンネル」は通行不可

トンネル内部崩落のため進入禁止措置実施状況

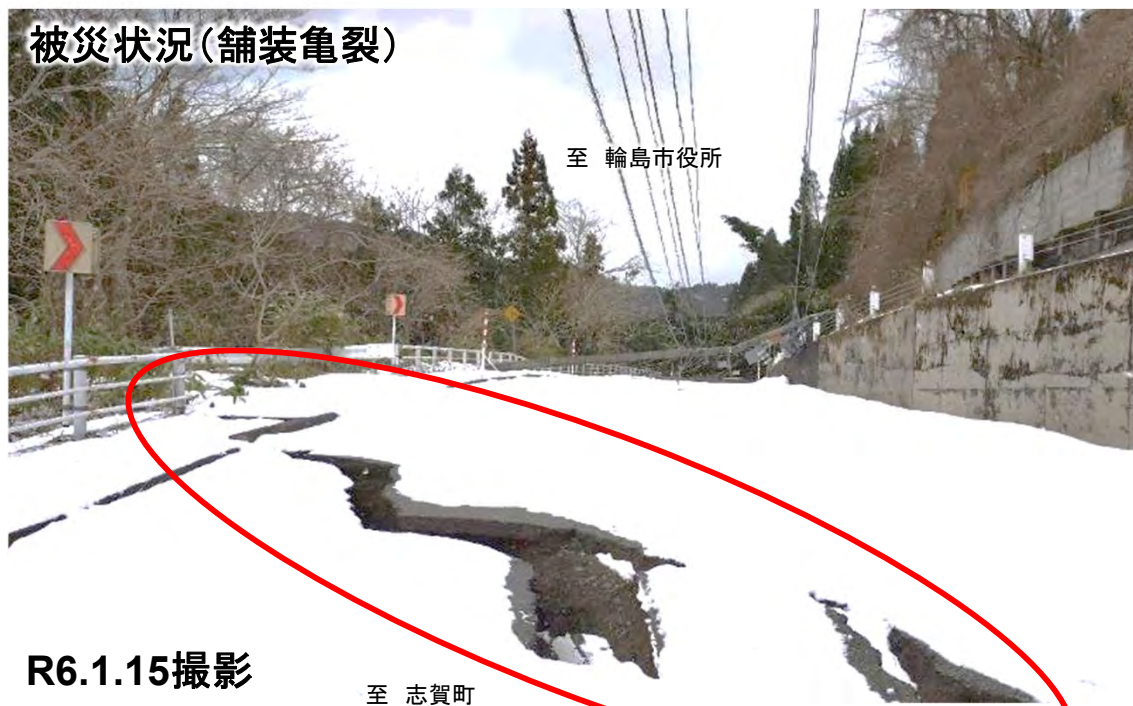
R6.1.15撮影

被災状況(舗装亀裂)

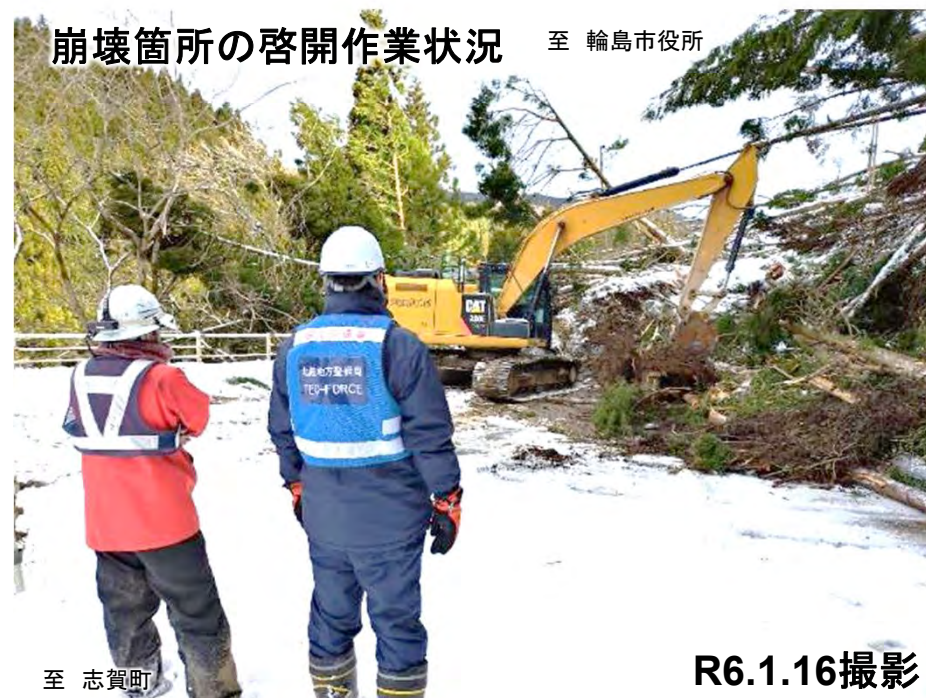
R6.1.16撮影

崩壊箇所の啓開作業状況
