● 輪島市門前町浦上地内「浦上交差点」から約0.8km地点 崩落箇所

工事名 (仮称)令和6年能登半島地震災害復旧工事
工種 測点
啓開作業完了
12-1
立会者:諏訪監督官
大成建設(株) 令和6年1月9日

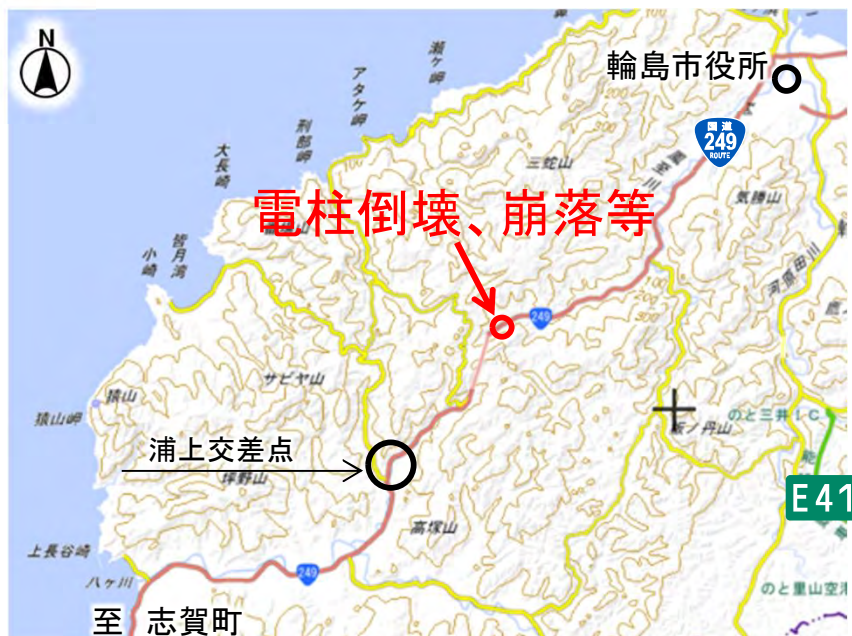
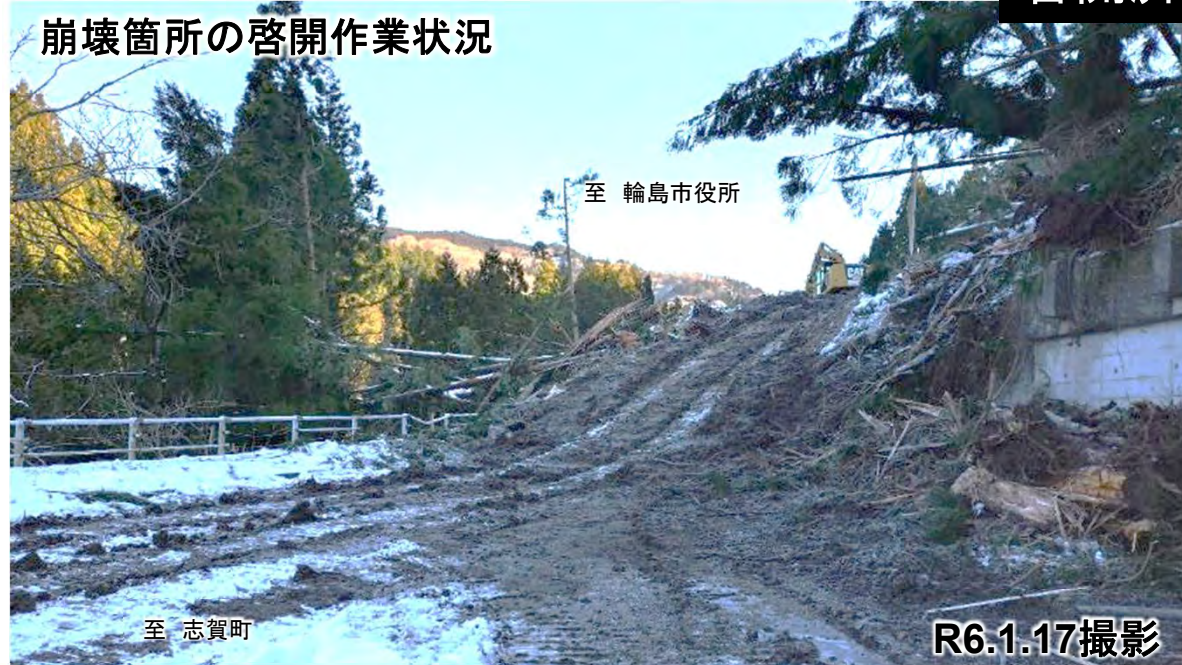
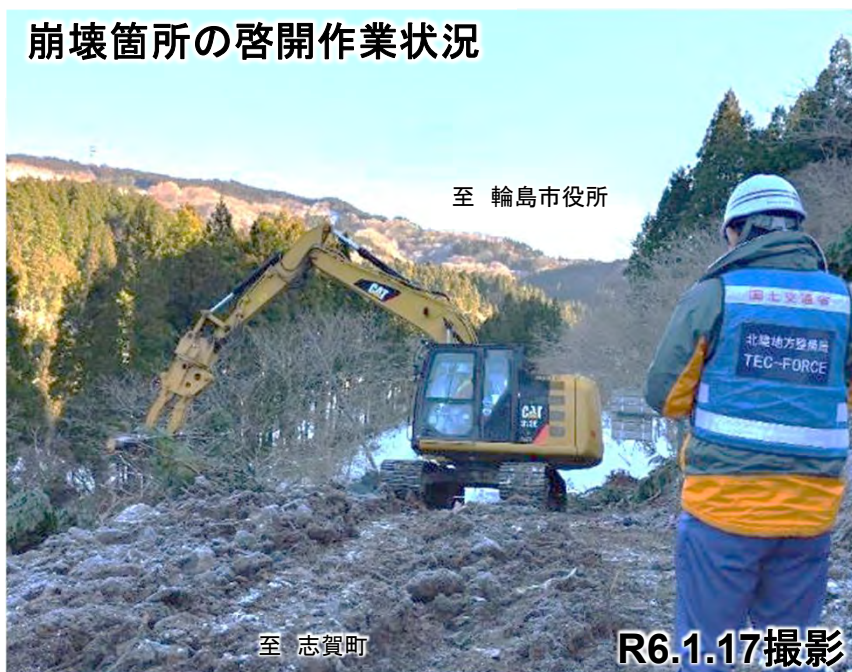
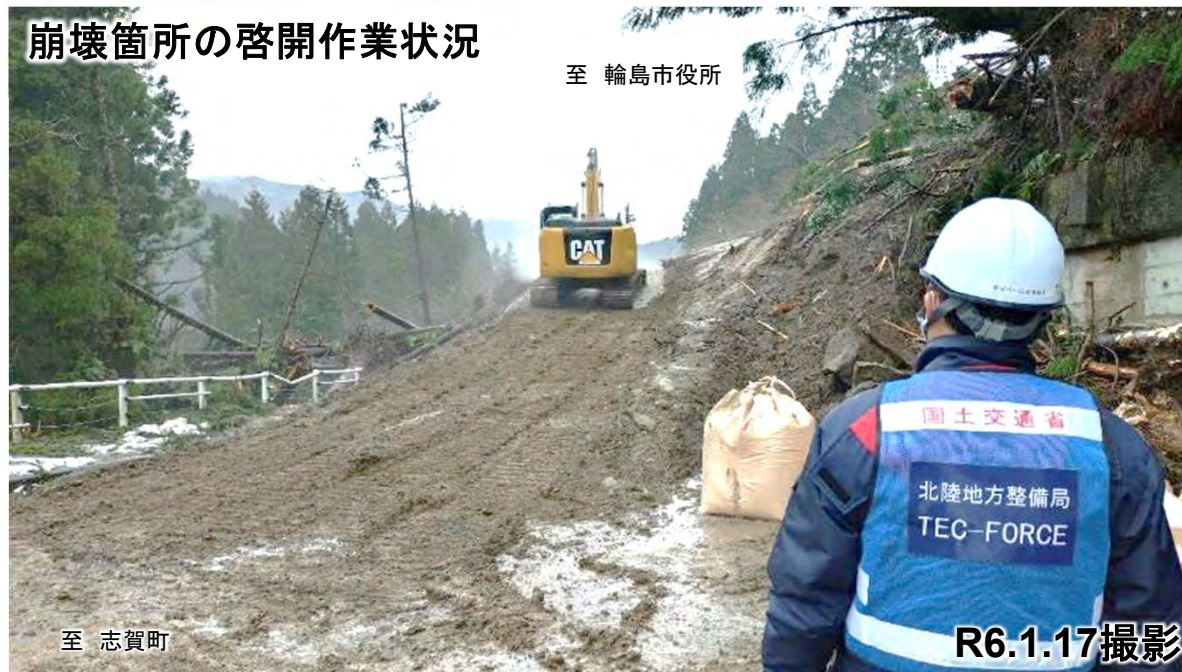
● 輪島市門前町浦上地内「浦上交差点」から4.4km地点 電柱倒壊、崩落、舗装亀裂

啓開済

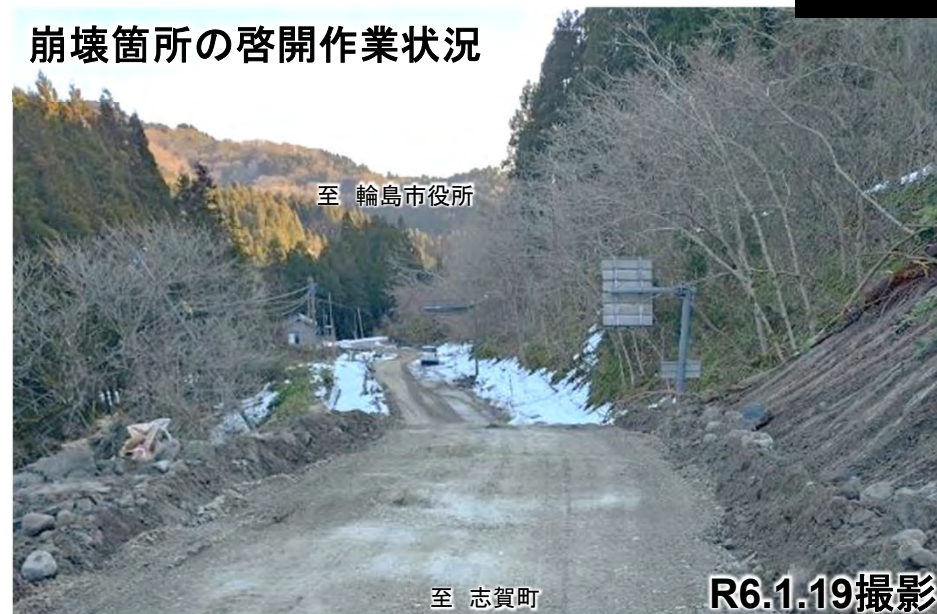
崩壊箇所の啓開作業状況

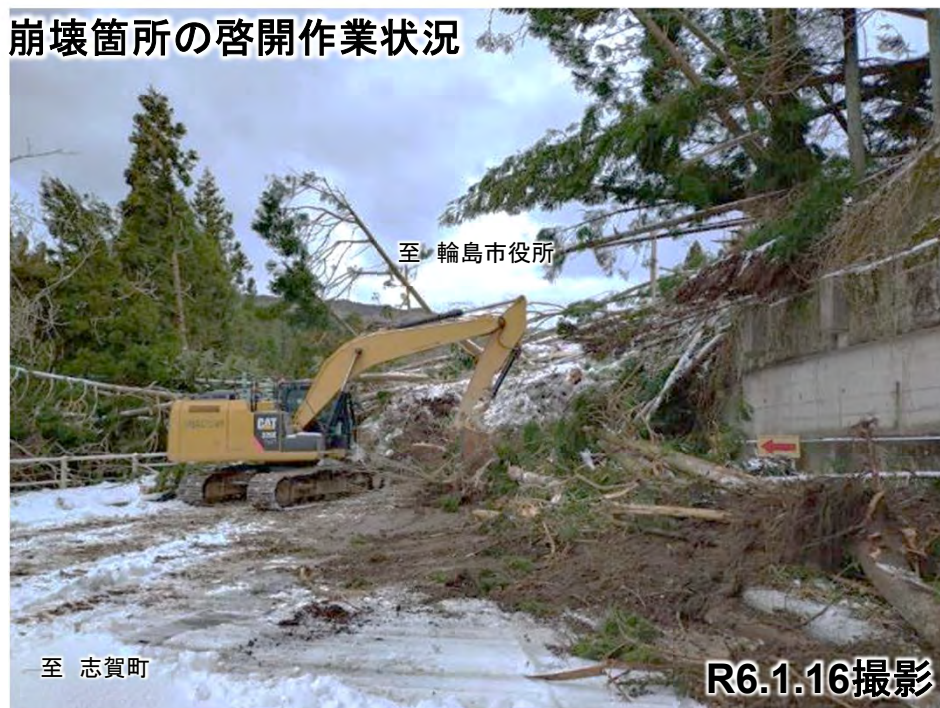
崩壊箇所の啓開作業状況

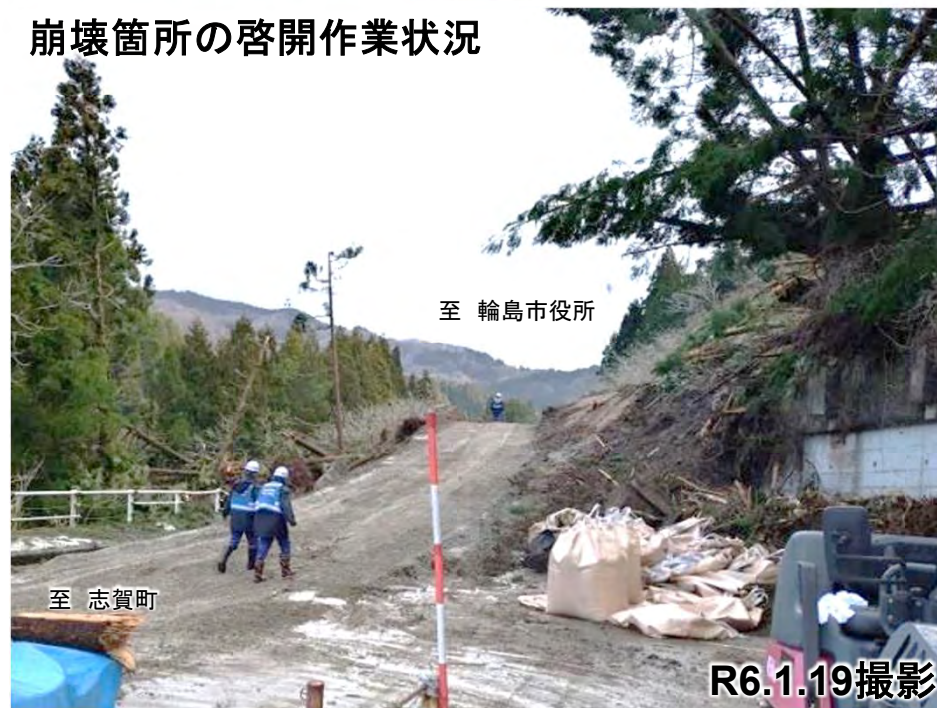
崩壊箇所の啓開作業状況

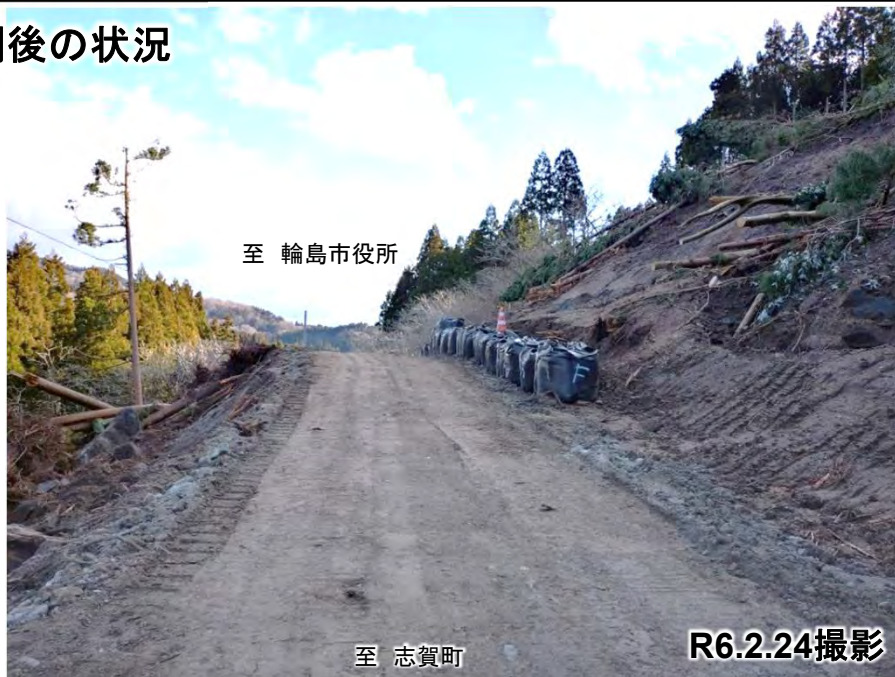
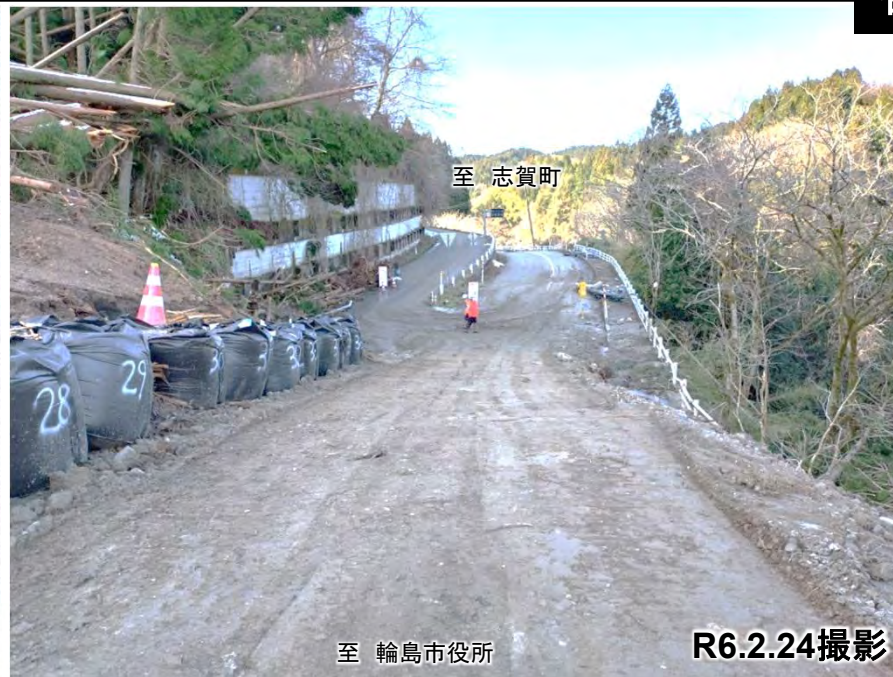
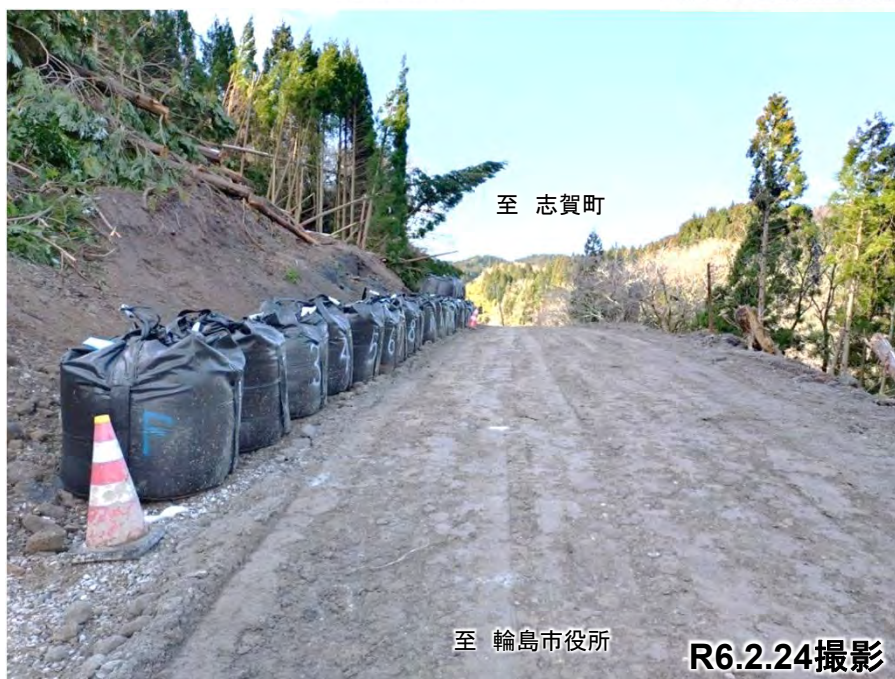
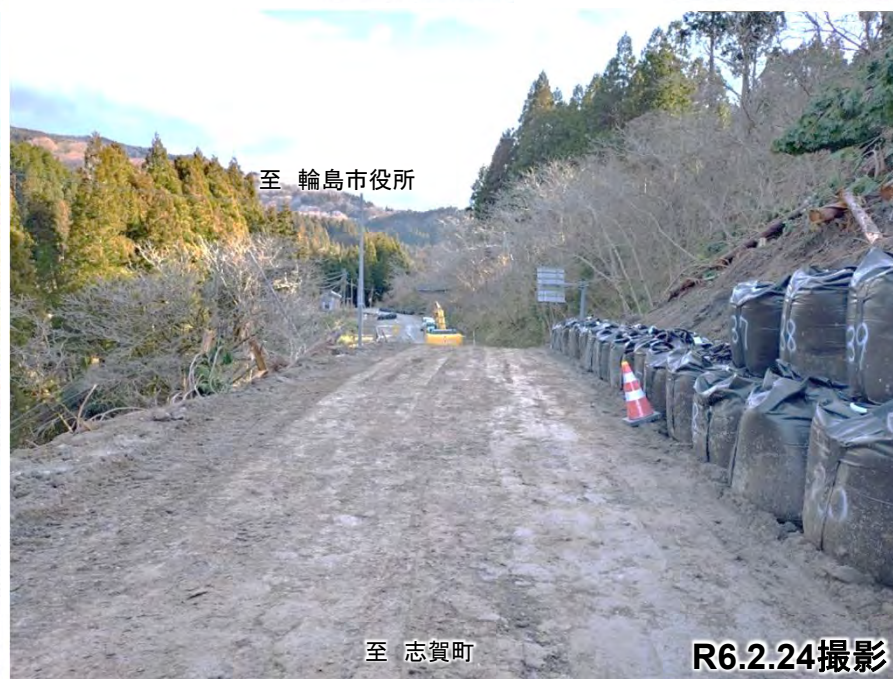
啓開後の状況

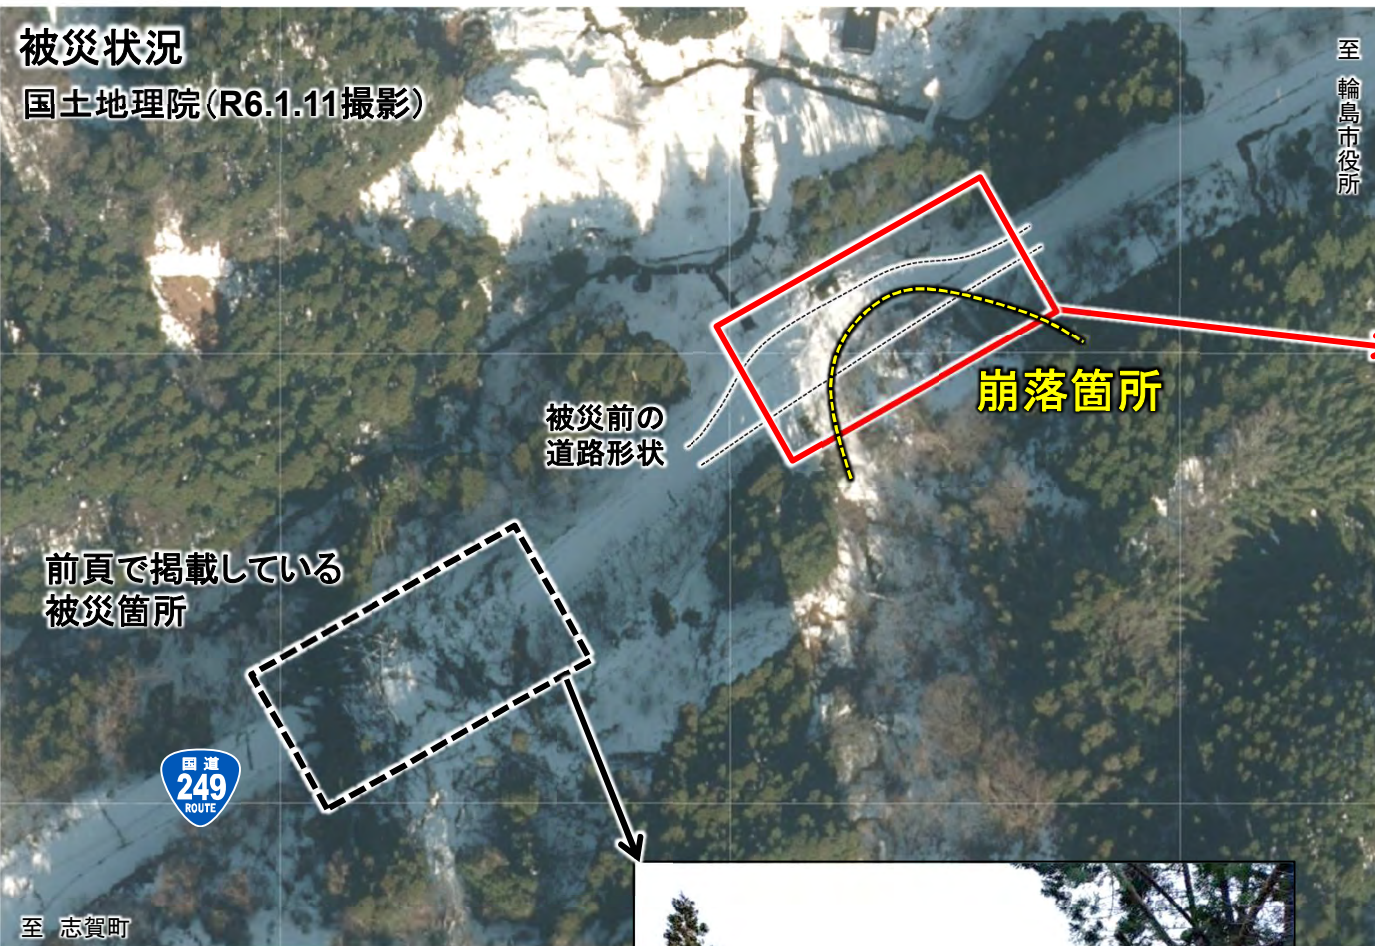
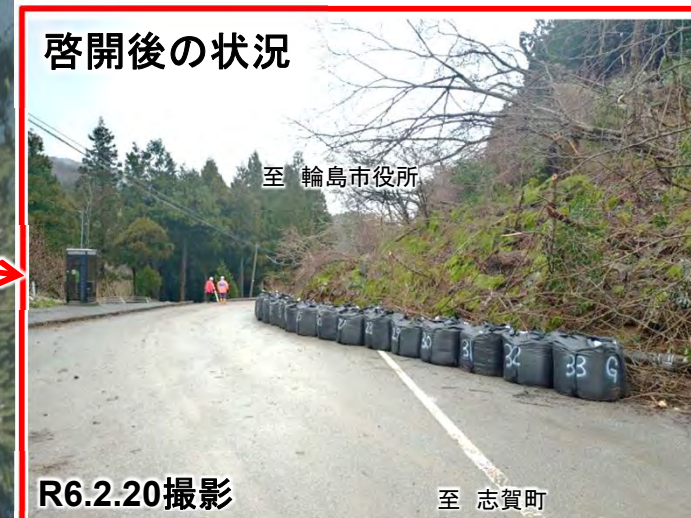
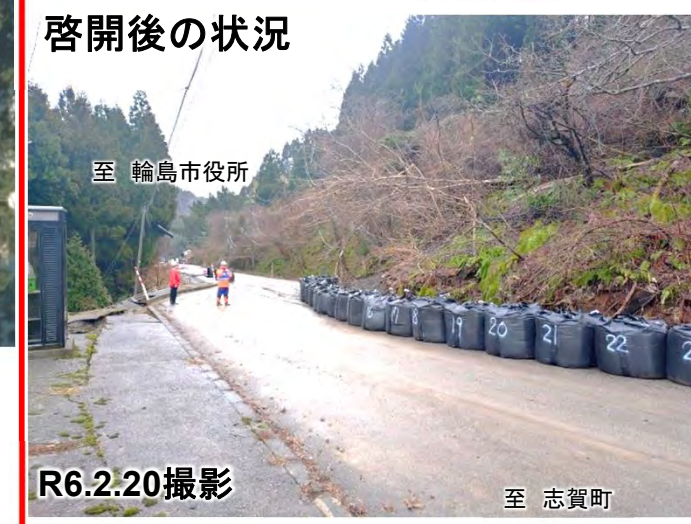
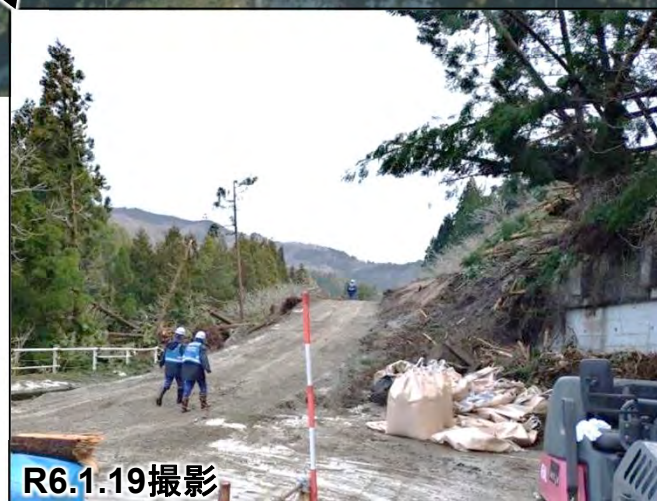
● 輪島市門前町浦上地内「浦上交差点」から4.6km地点 崩落箇所

啓開済

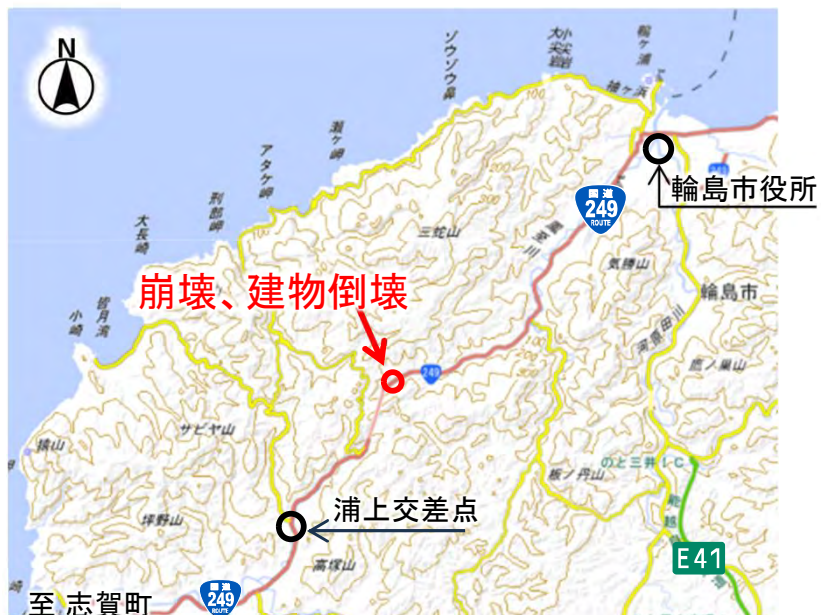
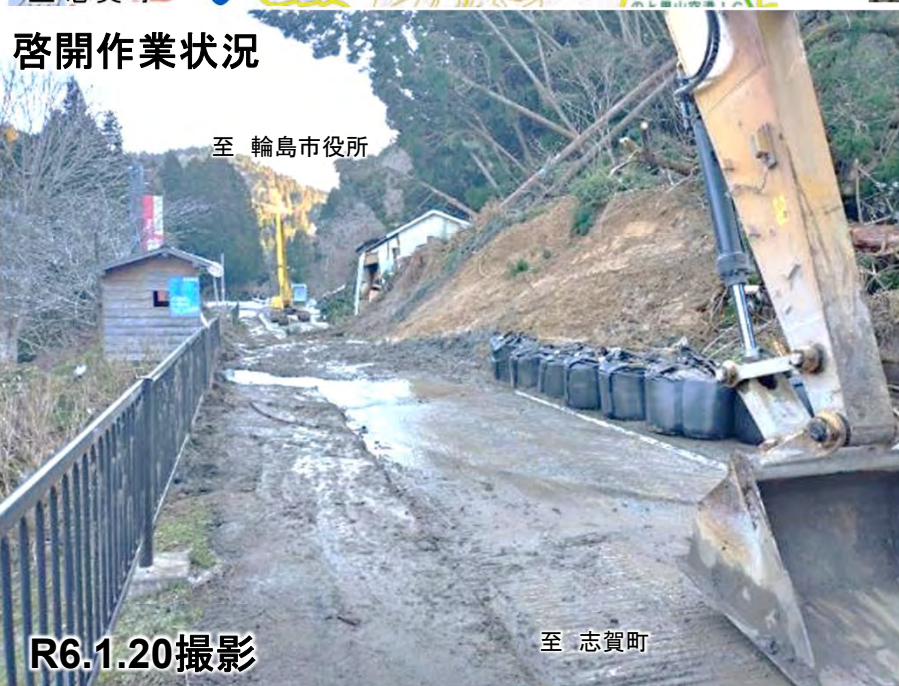
- 輪島市門前町浦上地内「浦上交差点」から4.9km地点 建物倒壊、崩落の状況
- 2工区(株式会社熊谷組)から啓開作業を引き継ぎ

啓開済

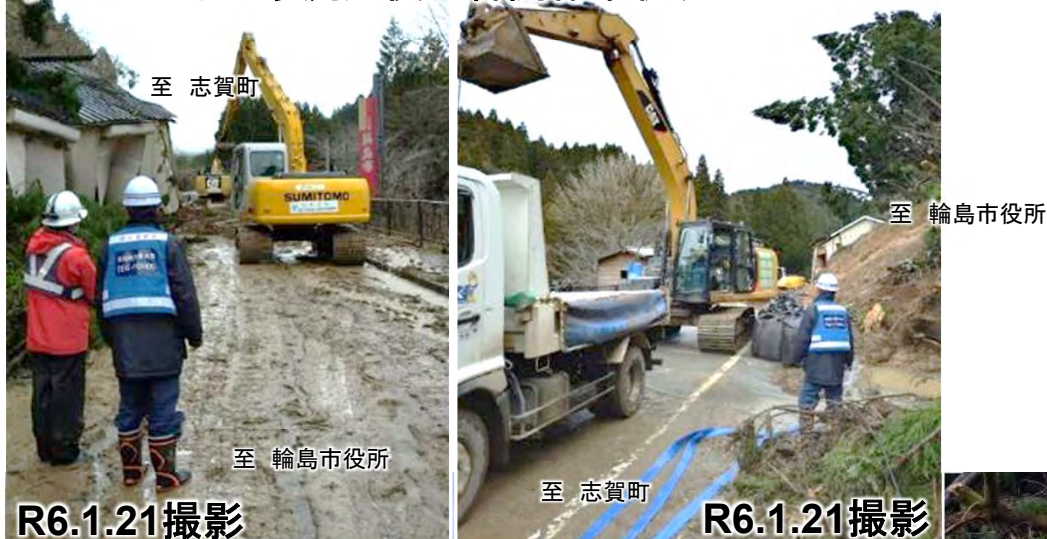
大雨による土砂流入後の啓開作業状況

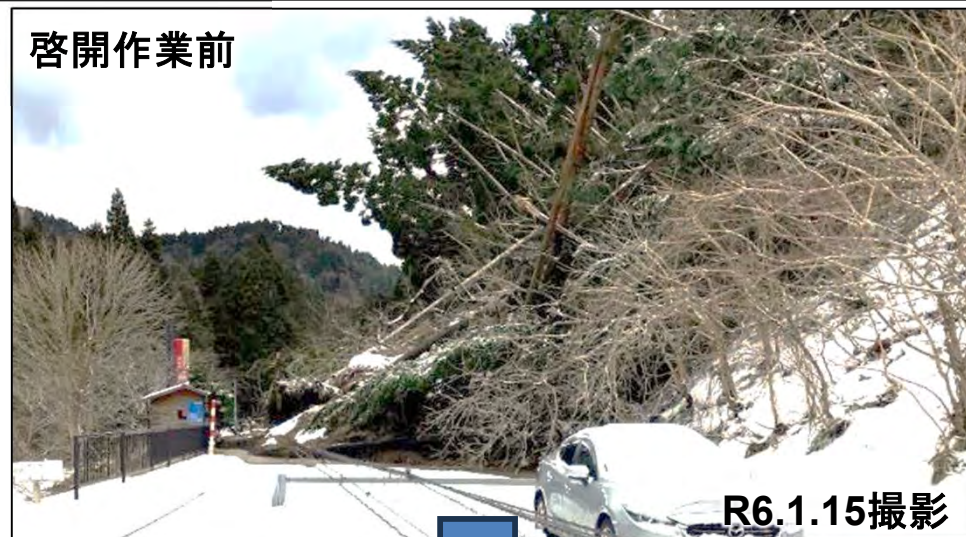
啓開作業前

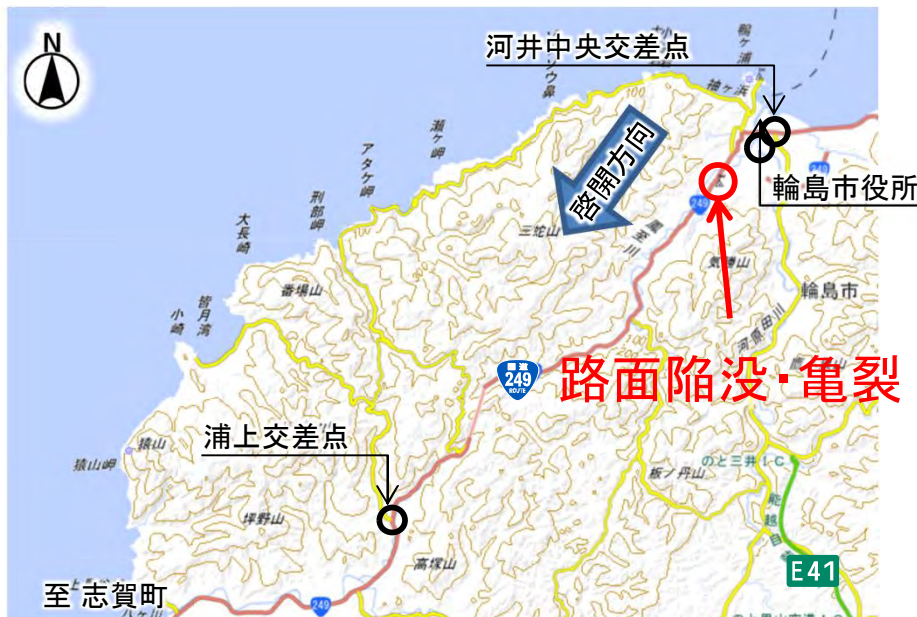
- 輪島市河井町地内「河井中央交差点」から約2.9km地点(輪島市稲屋町付近)の路面変状の状況

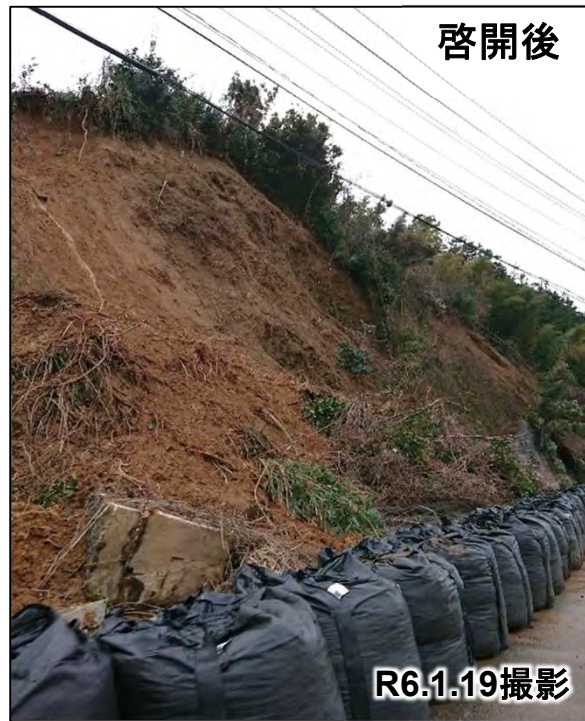
● 輪島市河井町地内「河井中央交差点」から約3.1km地点(輪島市稲屋町付近)の崩壊箇所の状況

啓開済

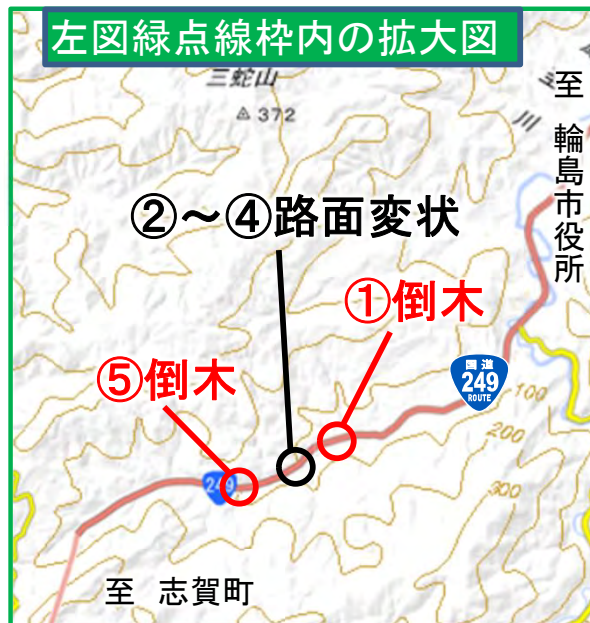
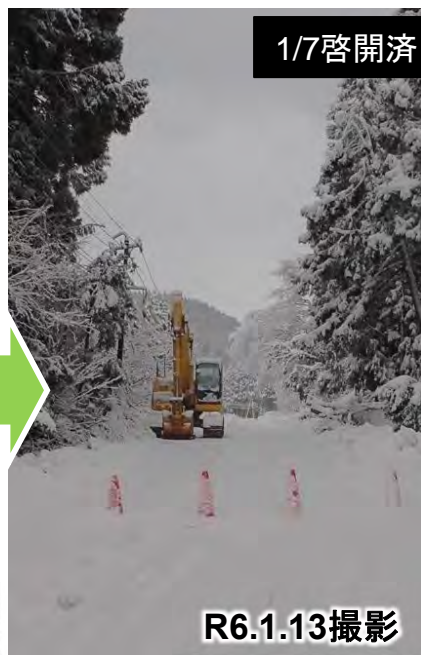
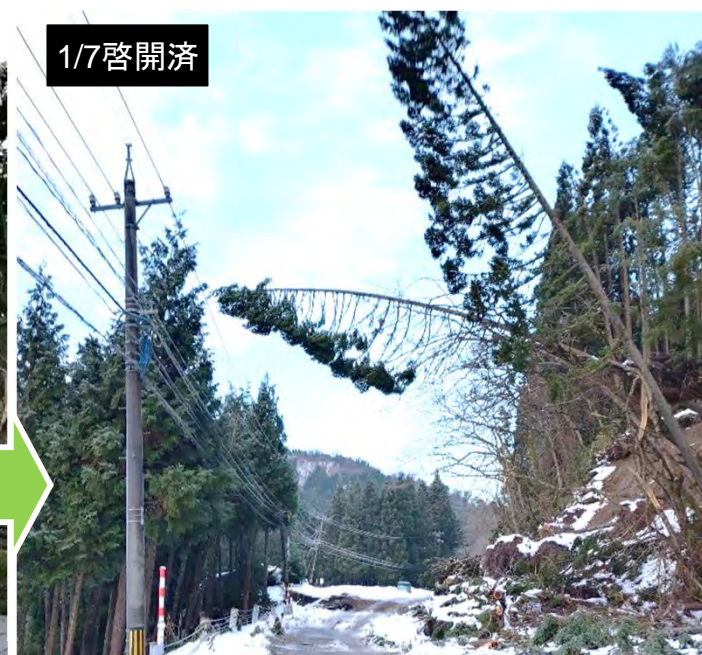
● 輪島市河井町地内「河井中央交差点」から約7.9km地点(輪島市縄又町付近)の倒木、路面変状の状況

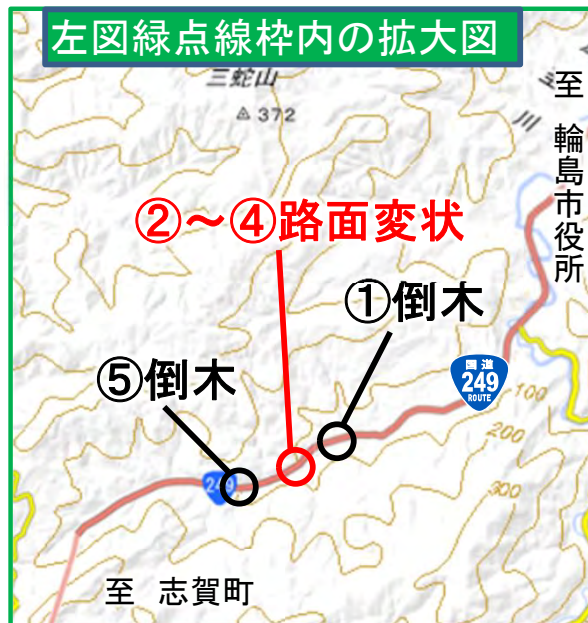
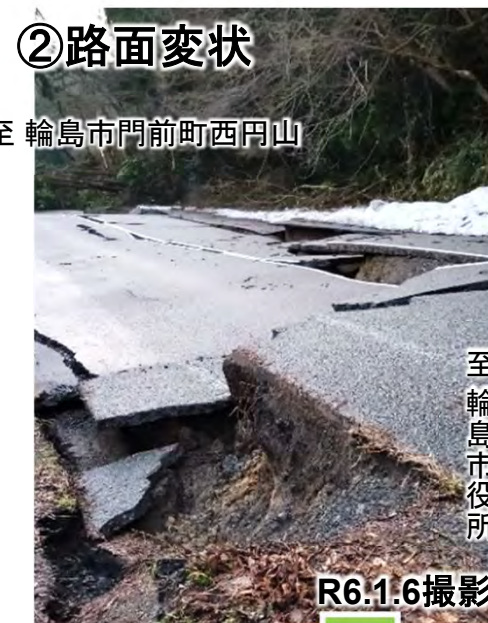
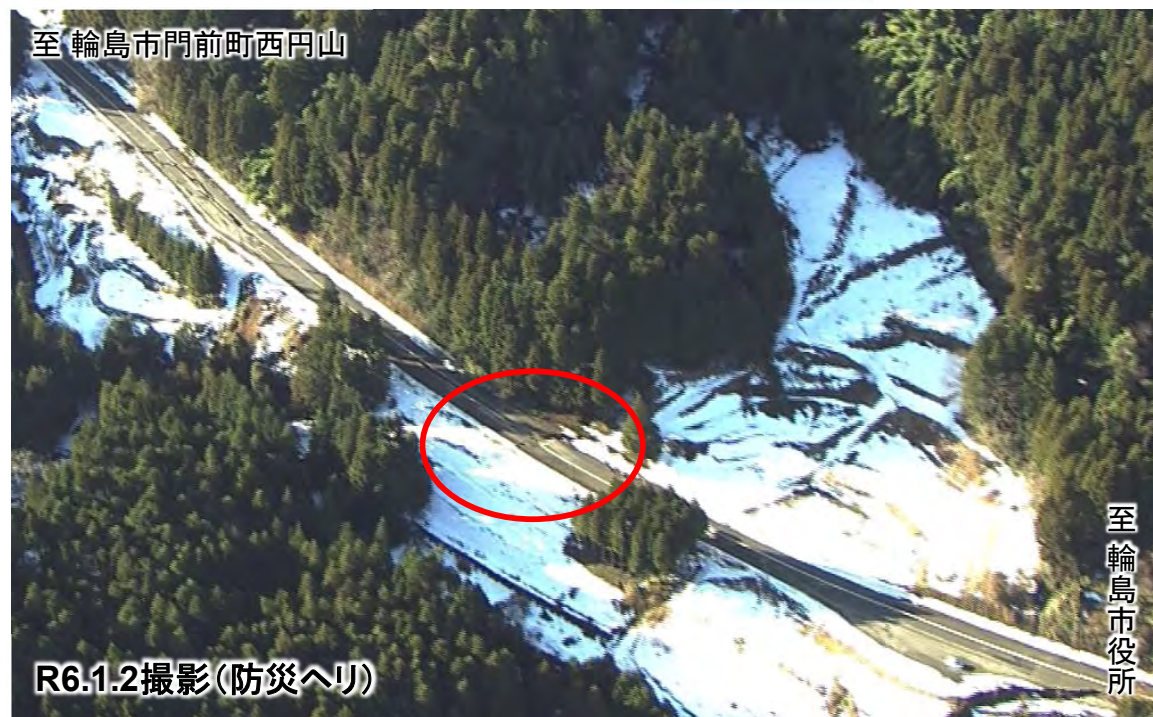
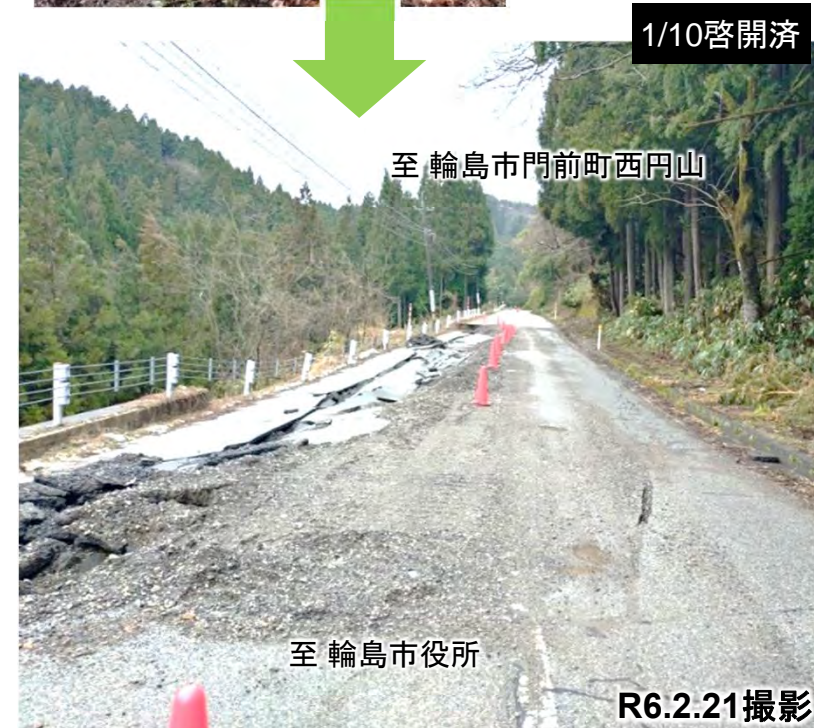
● 輪島市河井町地内「河井中央交差点」から約7.9km地点(輪島市縄又町付近)の路面変状の状況

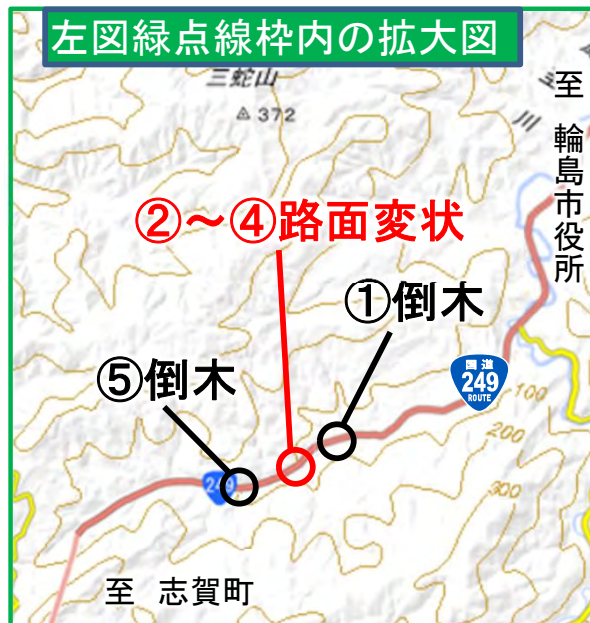
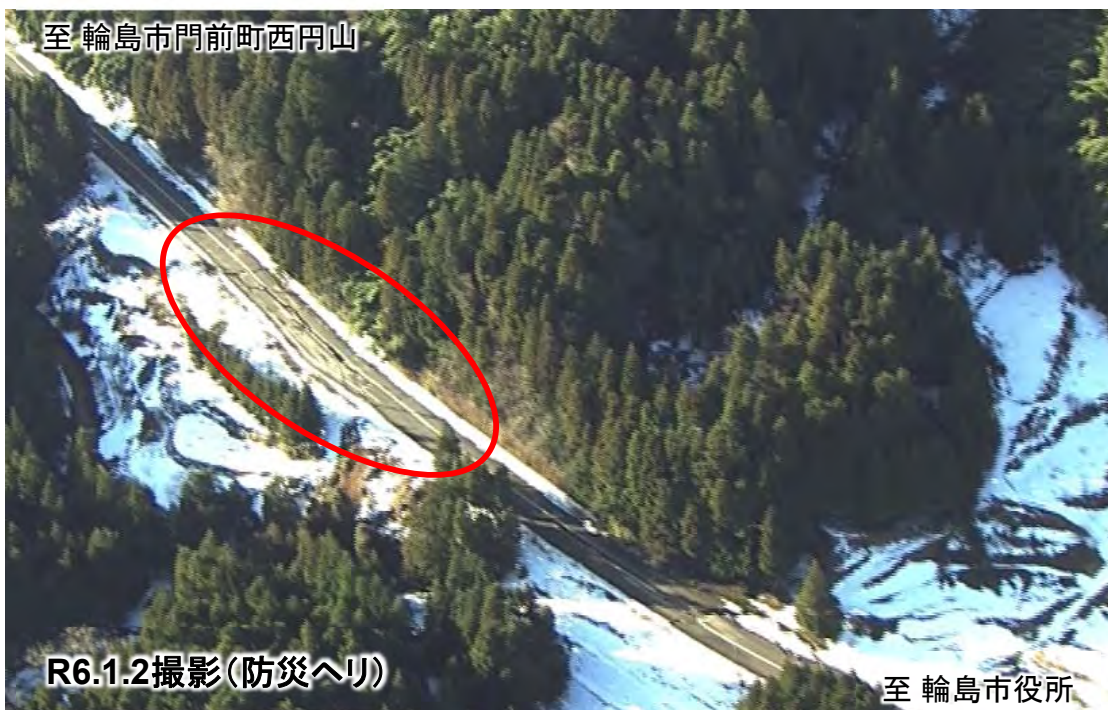
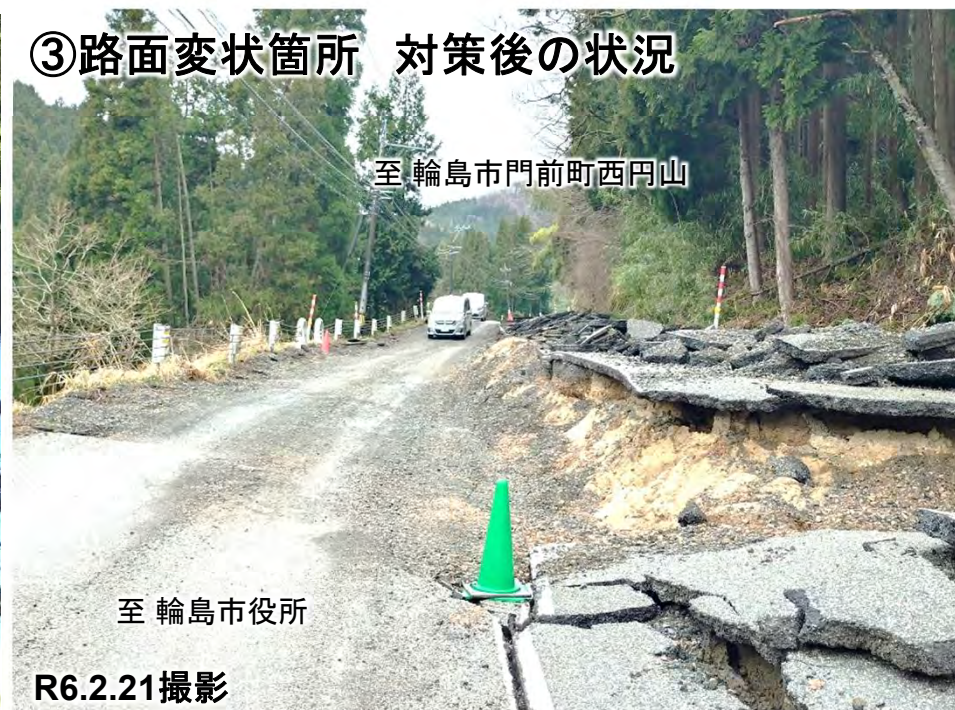
● 輪島市河井町地内「河井中央交差点」から約7.9km地点(輪島市縄又町付近)の路面変状の状況

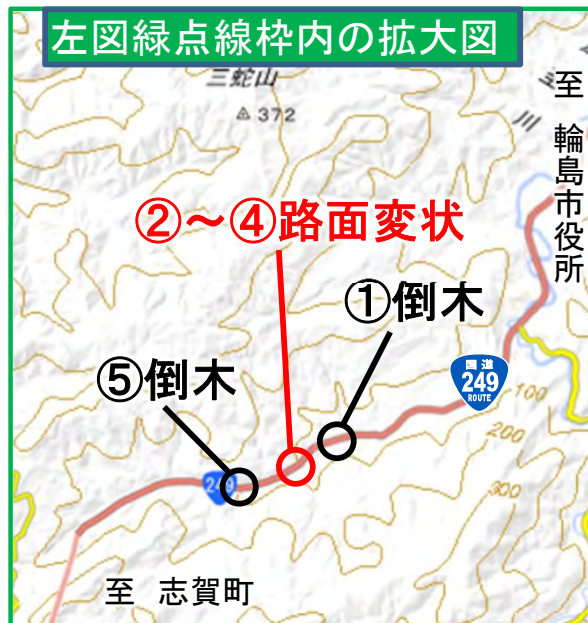
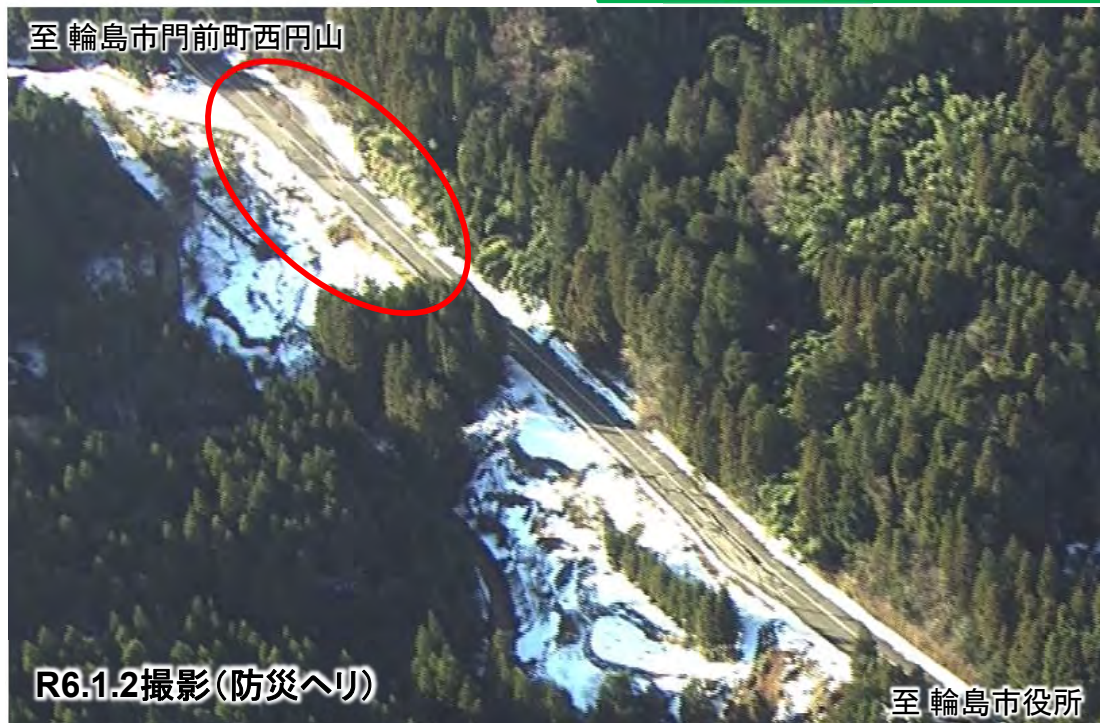
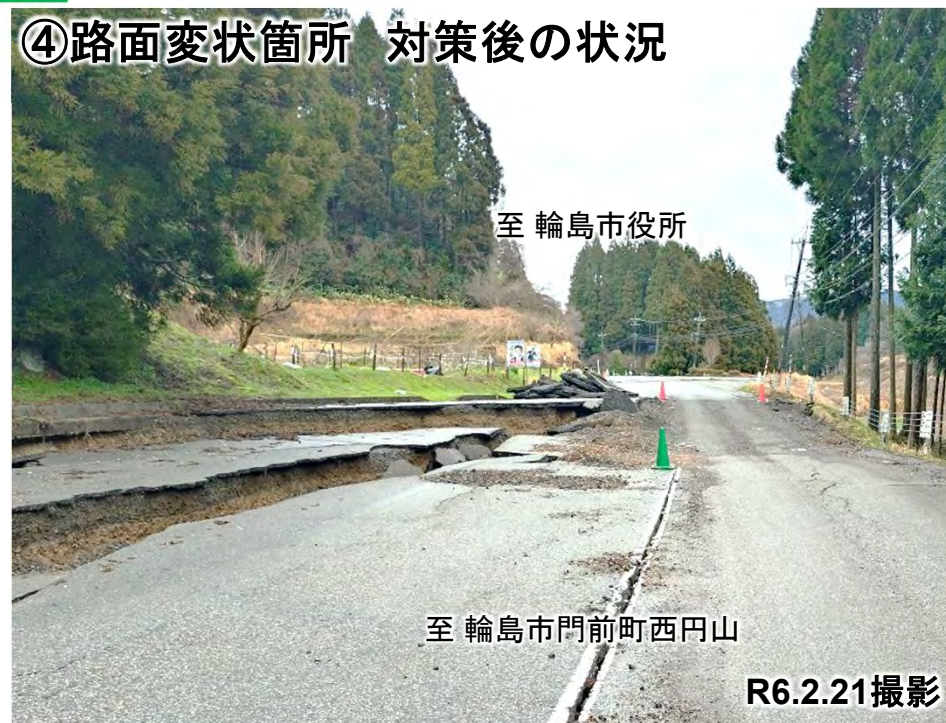
● 輪島市河井町地内「河井中央交差点」から約7.9km地点(輪島市縄又町付近)の路面変状の状況

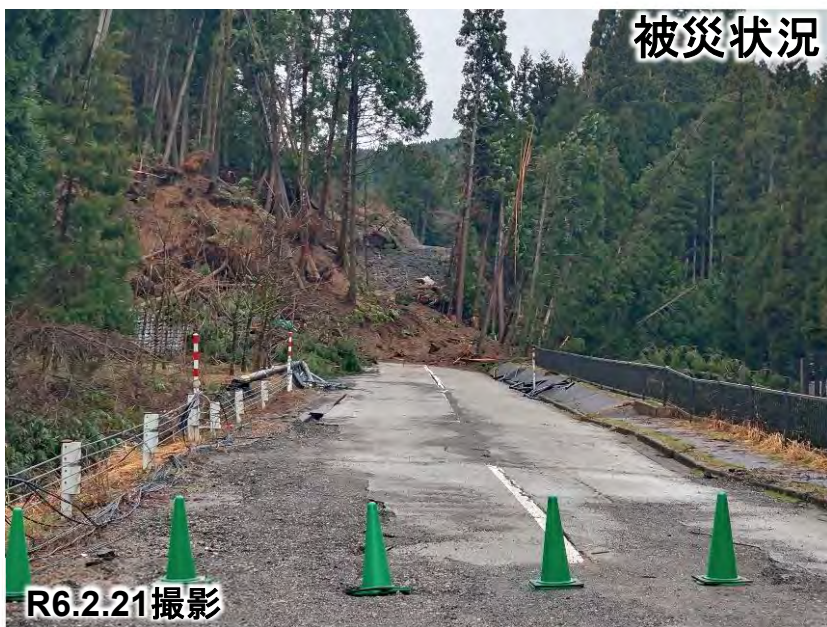
被災状況

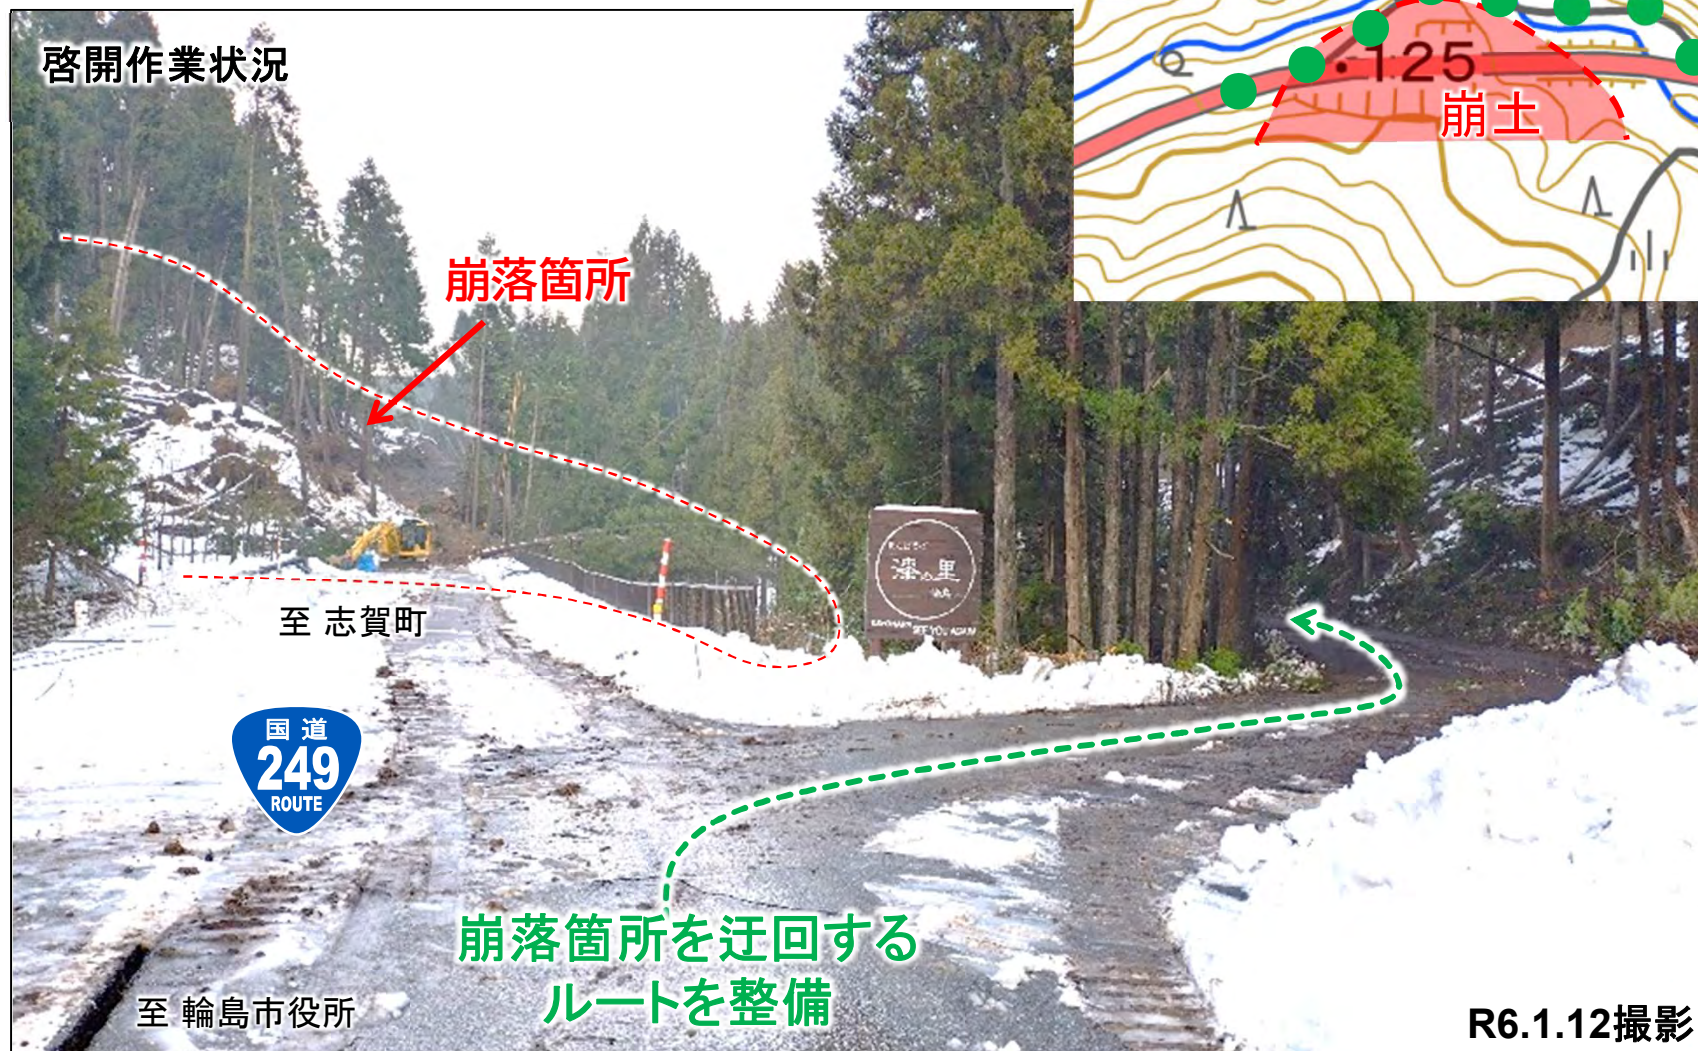
● 輪島市河井町地内「河井中央交差点」から約7.9km地点(輪島市縄又町付近)の崩落箇所状況

啓開済
(迂回路整備)
緊急車両等のみ
通行可能

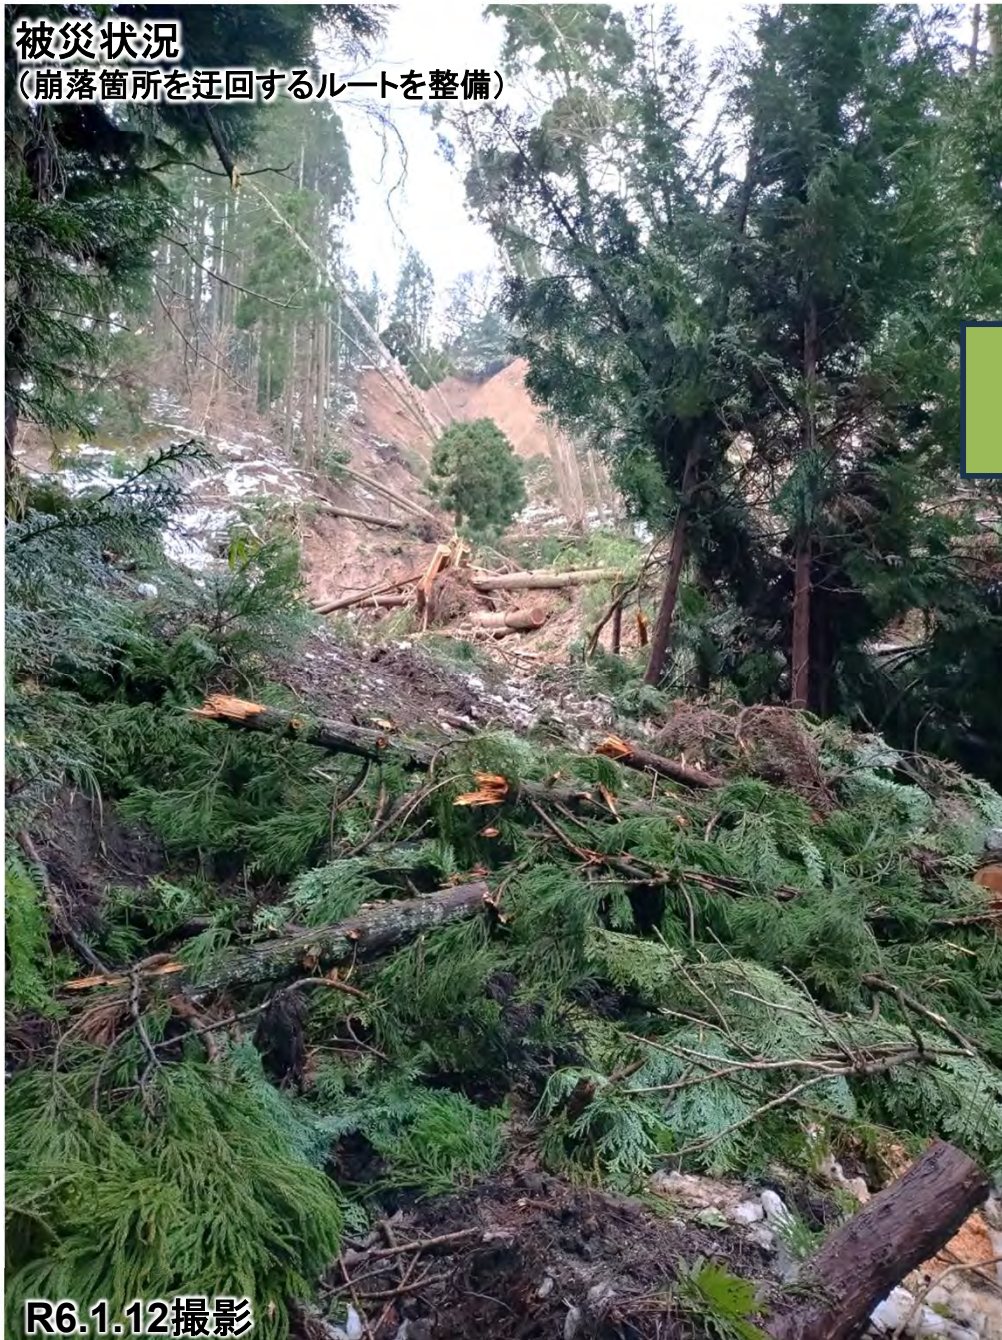
被災状況

(崩落箇所を迂回するルートを整備)
