● 輪島市門前町浦上地内「浦上交差点」から約0.8km地点 崩落箇所

工事名 (仮称)令和6年能登半島地震災害復旧工事
工種 測点
啓開作業完了
12-1
立会者:諏訪監督官
大成建設(株) 令和6年1月9日

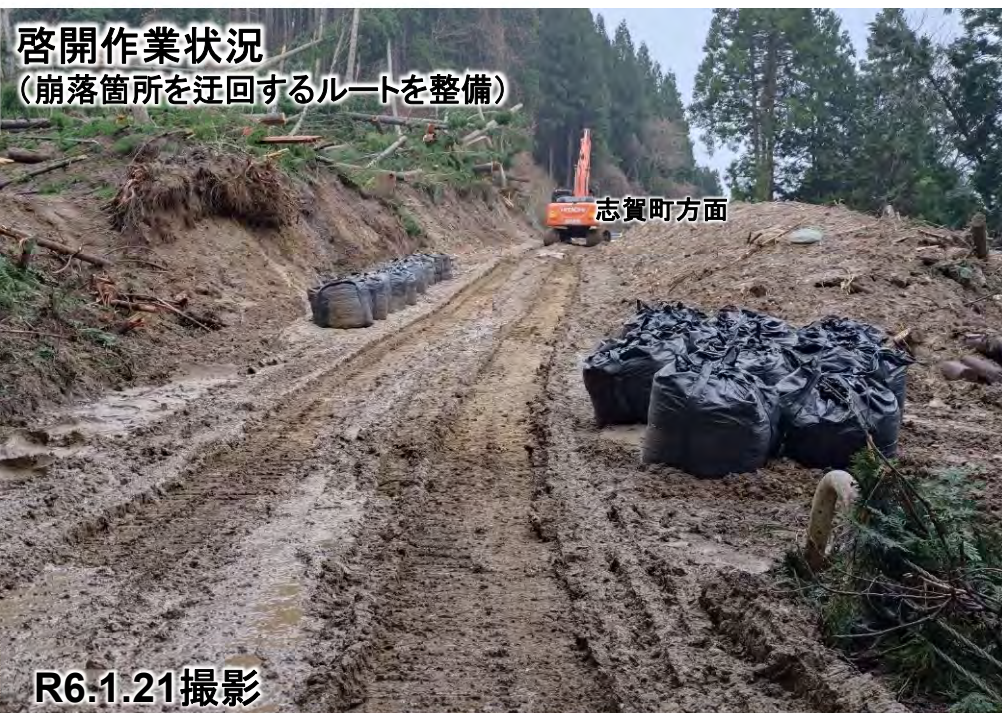
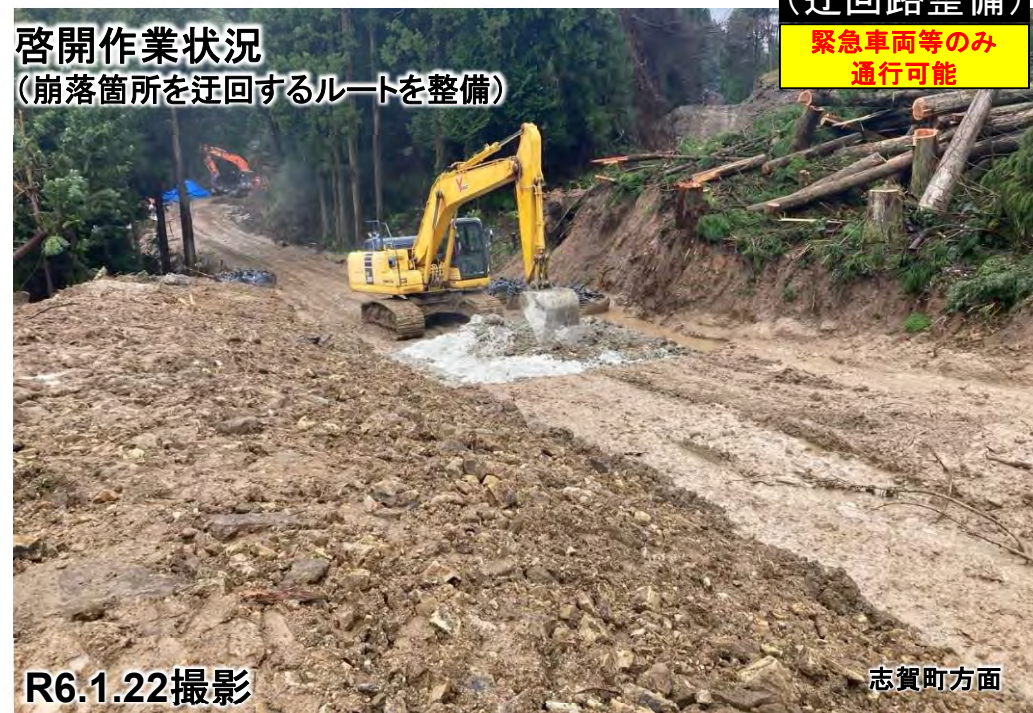
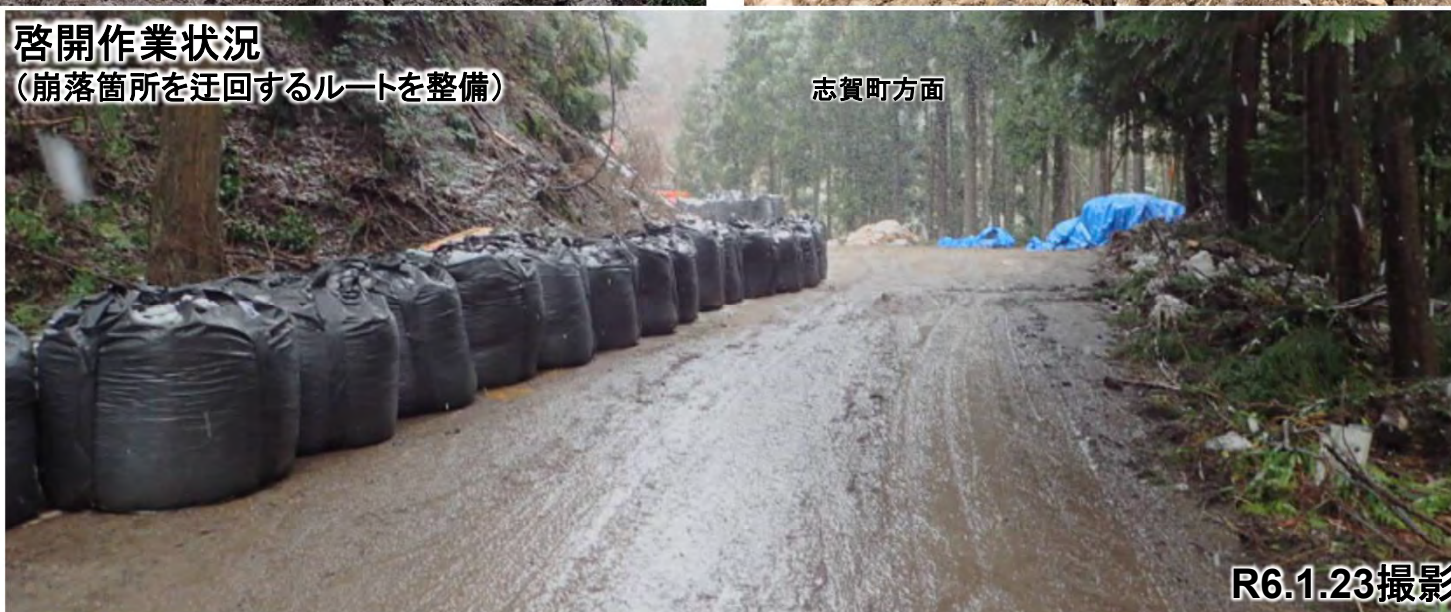
● 輪島市河井町地内「河井中央交差点」から約7.9km地点(輪島市縄又町付近)の崩落箇所の状況

啓開済
(迂回路整備)

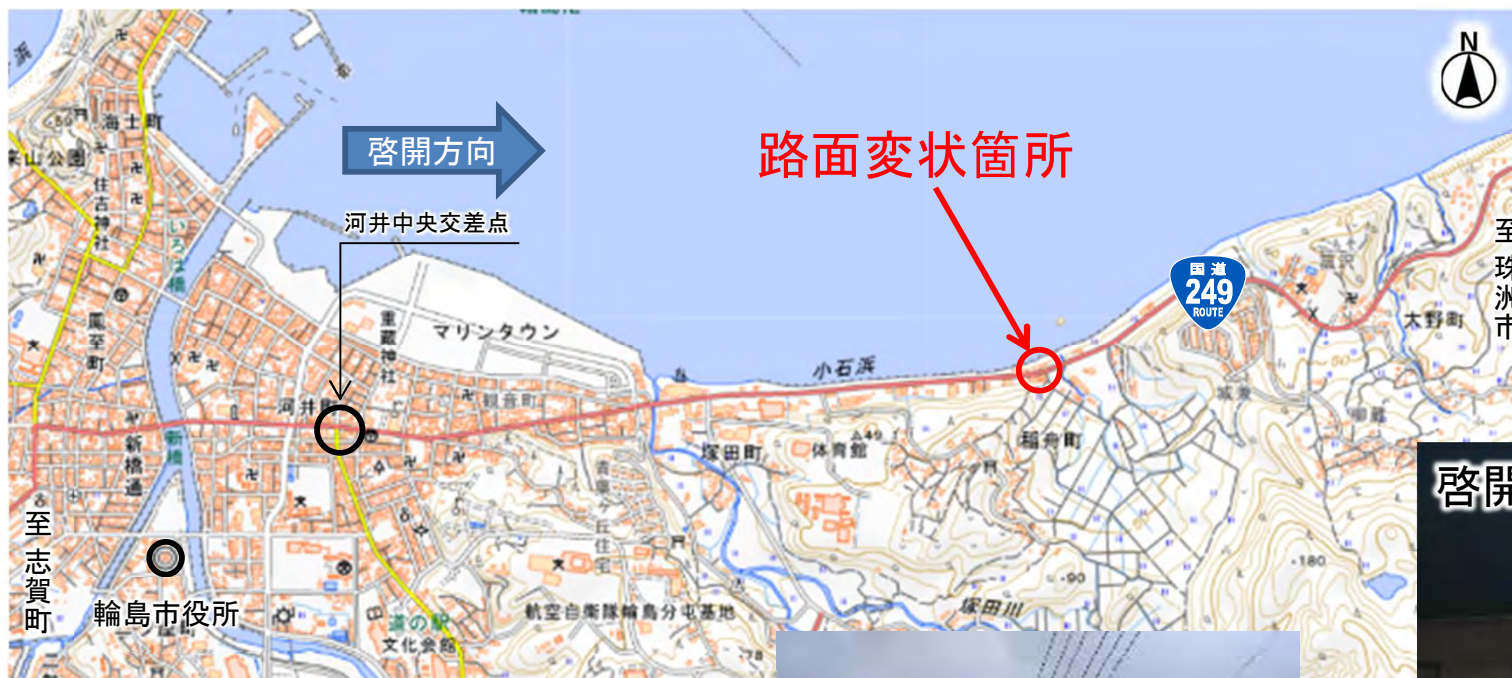
● 輪島市河井町地内「河井中央交差点」から約1.9km地点(輪島市稲舟町付近) 路面変状の状況

1/5啓開済

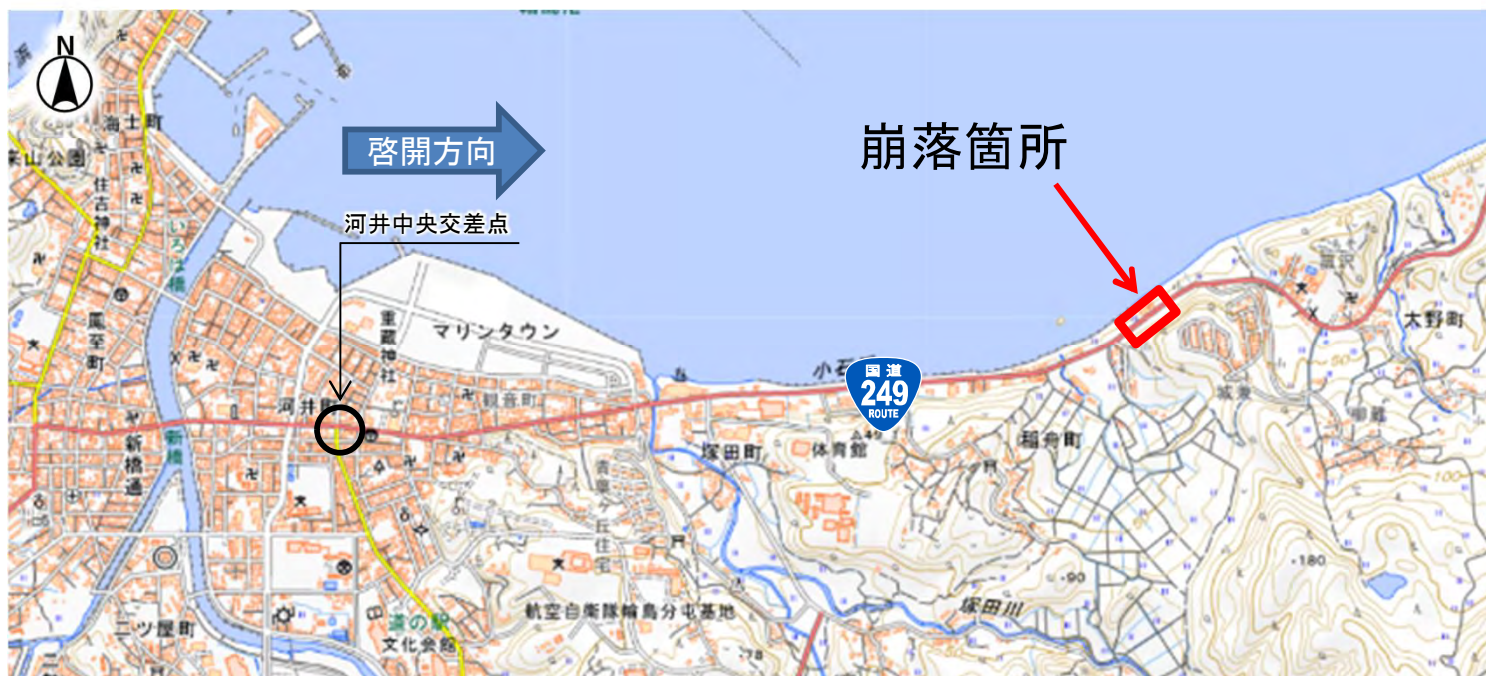
● 輪島市河井町地内「河井中央交差点」から約2.2km地点(輪島市稲舟町付近) 崩落箇所

被災状況

1/13啓開済
(迂回路整備)

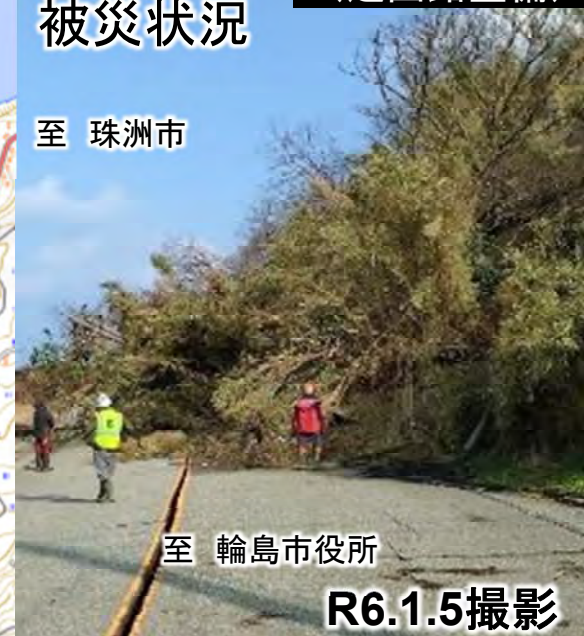
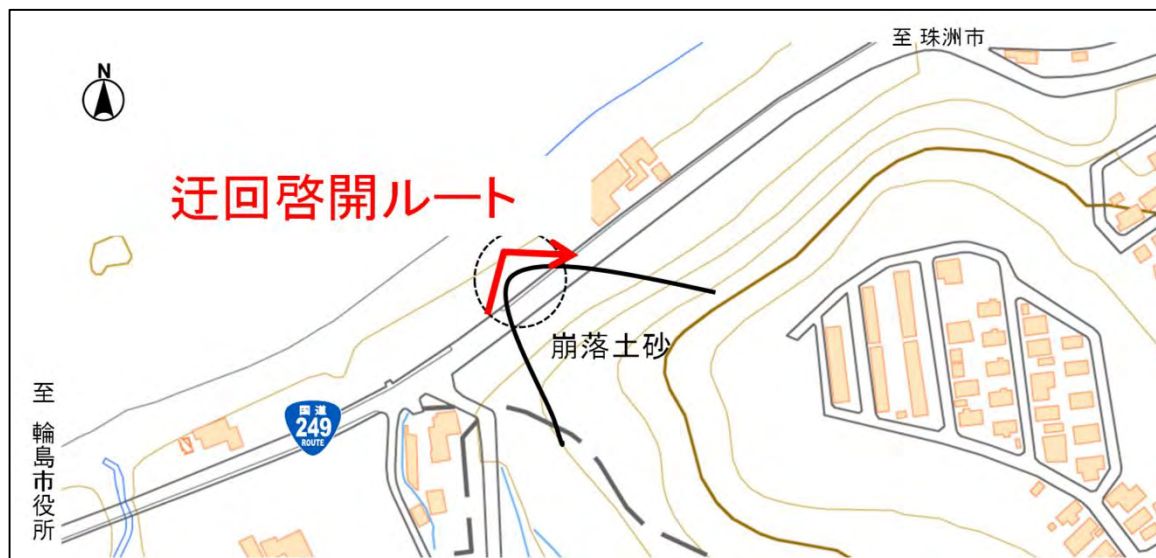
被災状況

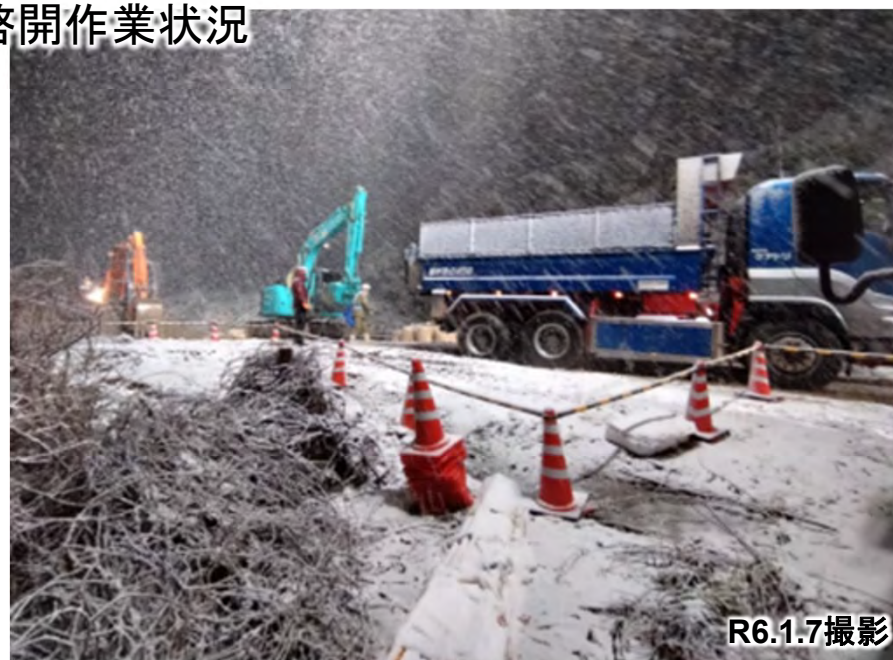
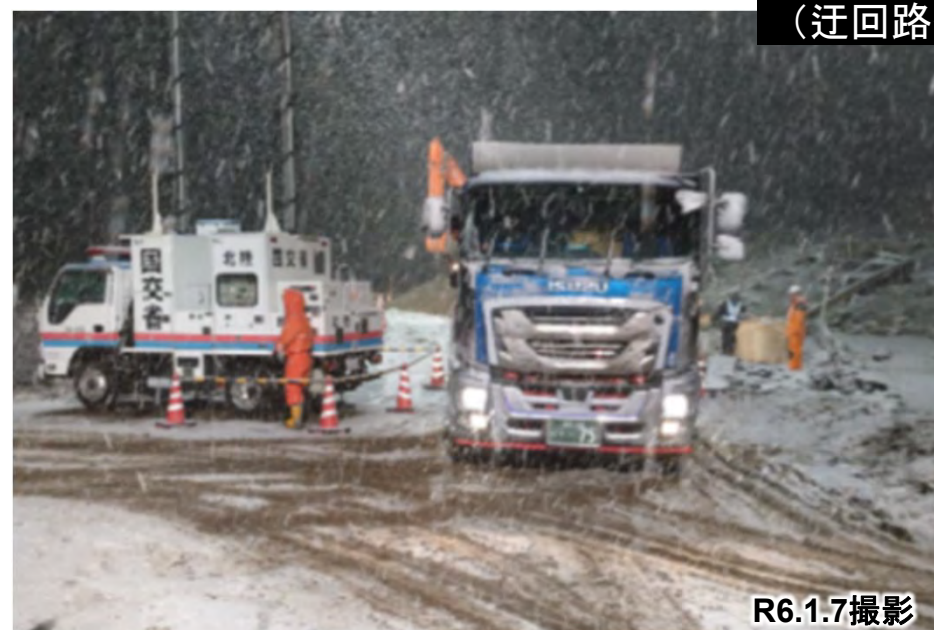
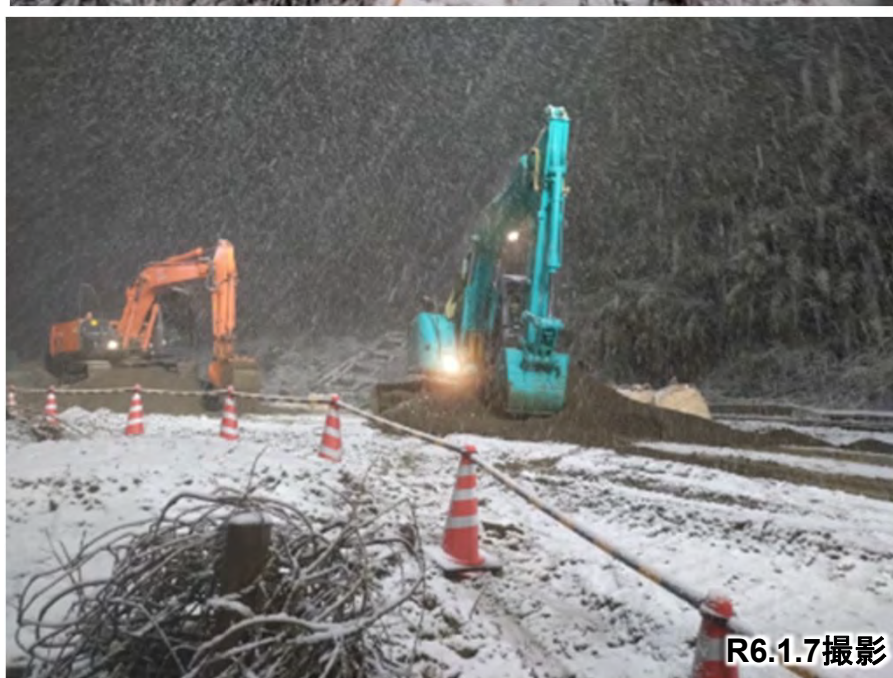
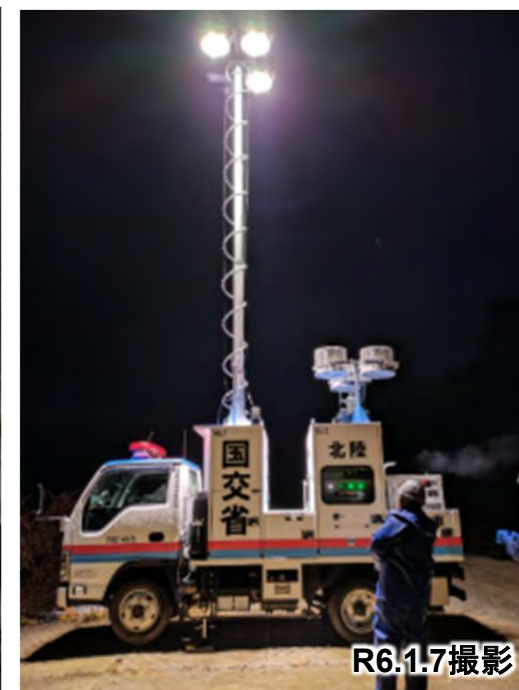
● 輪島市河井町地内「河井中央交差点」から約2.2km地点(輪島市稲舟町付近) 崩落箇所 の状況

1/13啓開済
(迂回路整備)

啓開作業状況

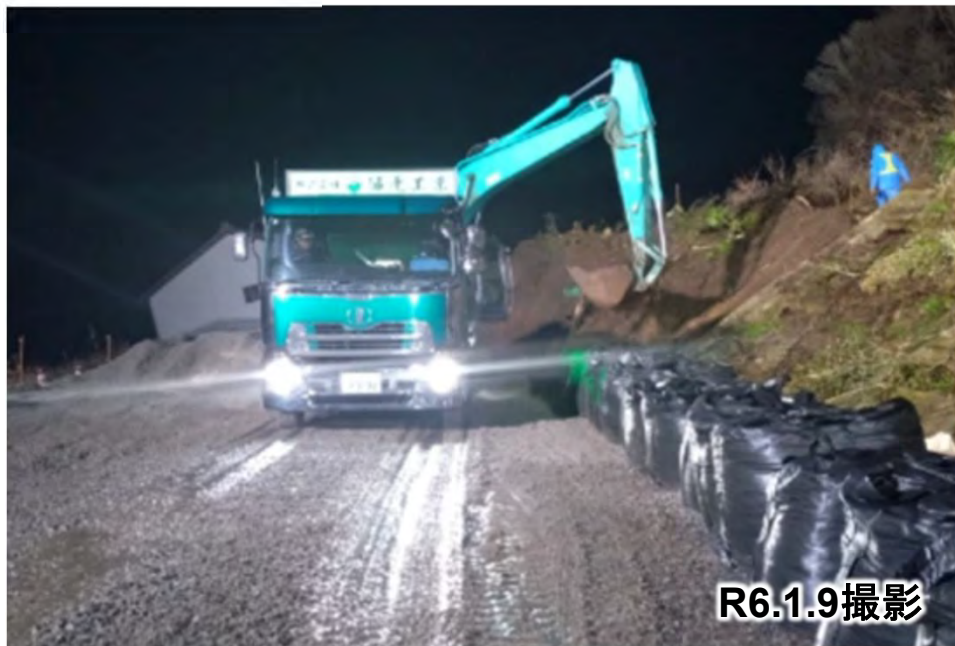
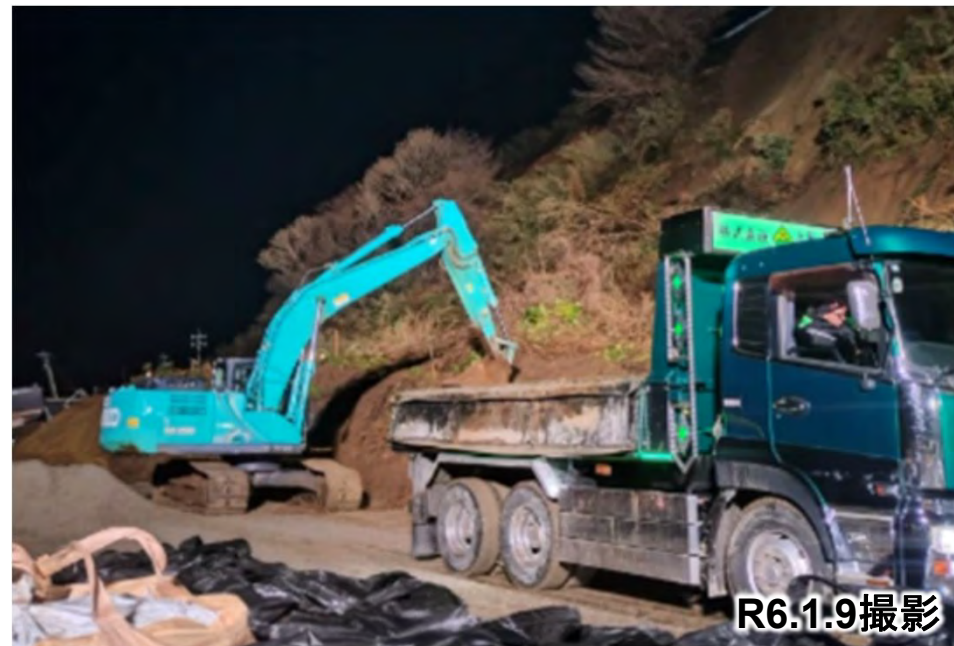
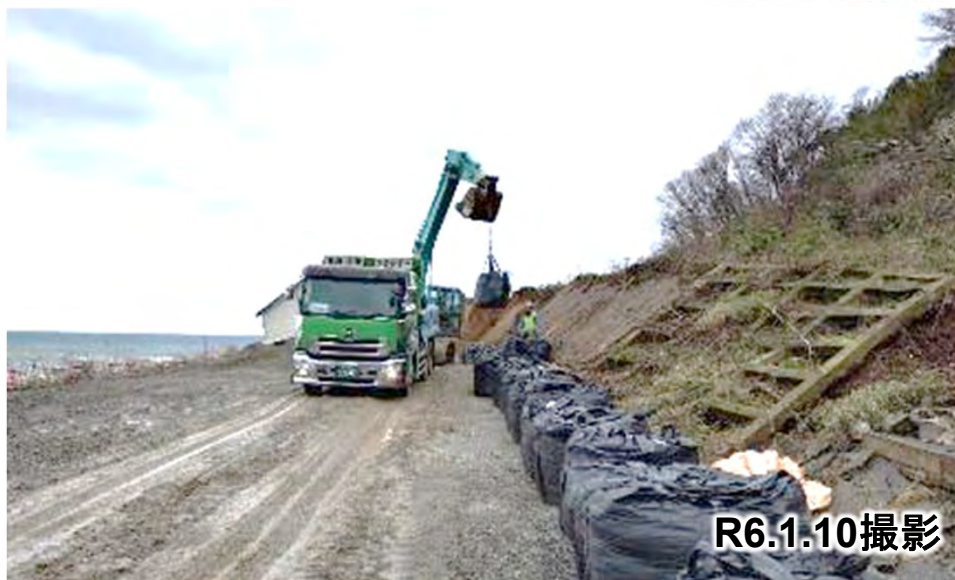
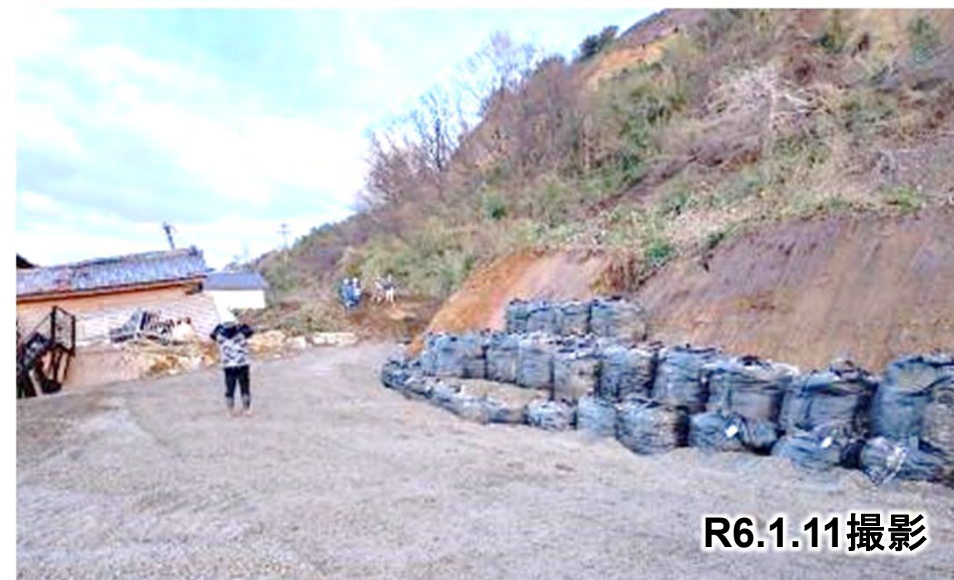
● 輪島市河井町地内「河井中央交差点」から約2.2km地点(輪島市稲舟町付近) 崩落箇所 の状況

1/13啓開済
(迂回路整備)

啓開作業状況

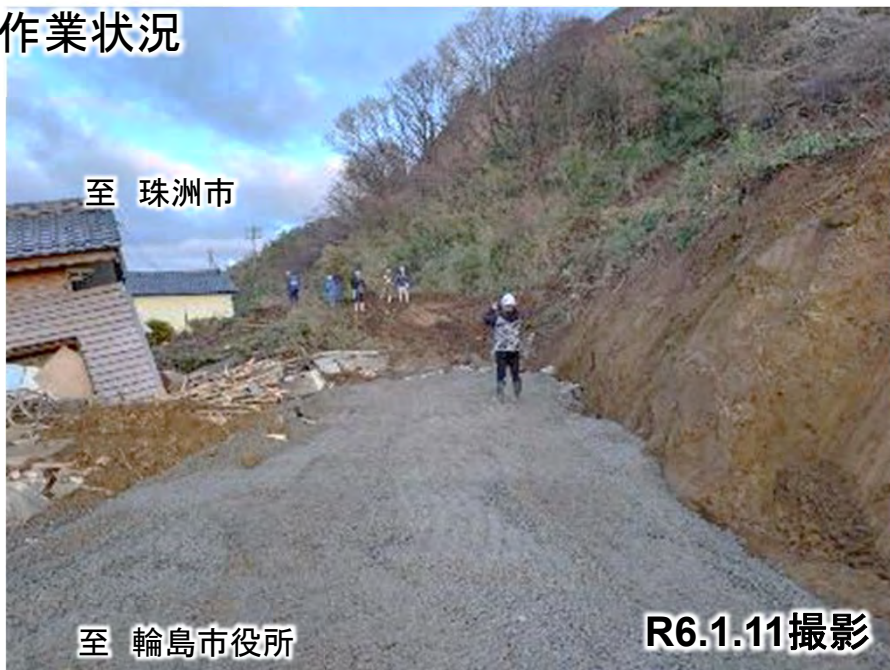
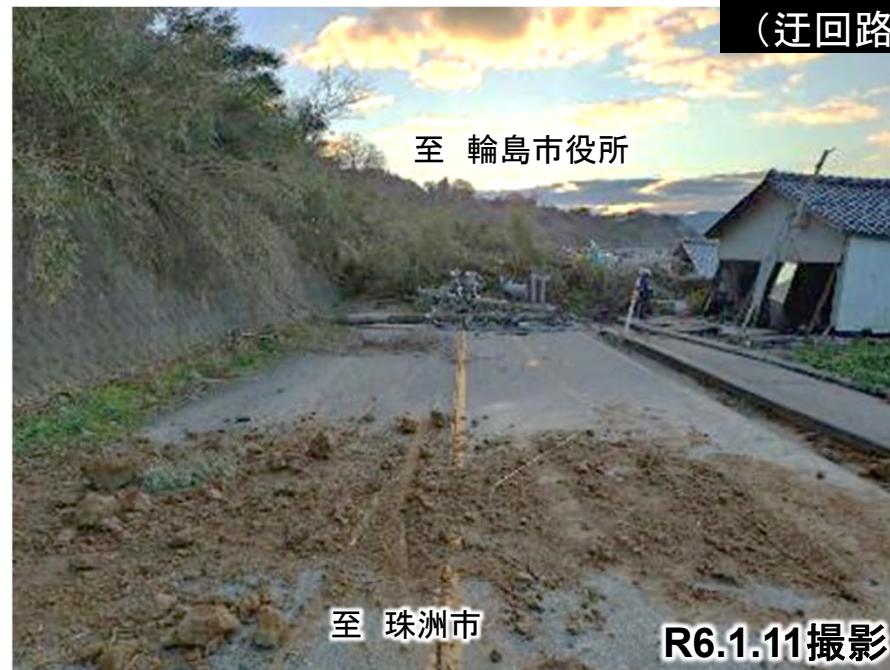
啓開作業状況

● 輪島市河井町地内「河井中央交差点」から約2.2km地点(輪島市稲舟町付近) 崩落箇所 の状況

1/13啓開済
(迂回路整備)

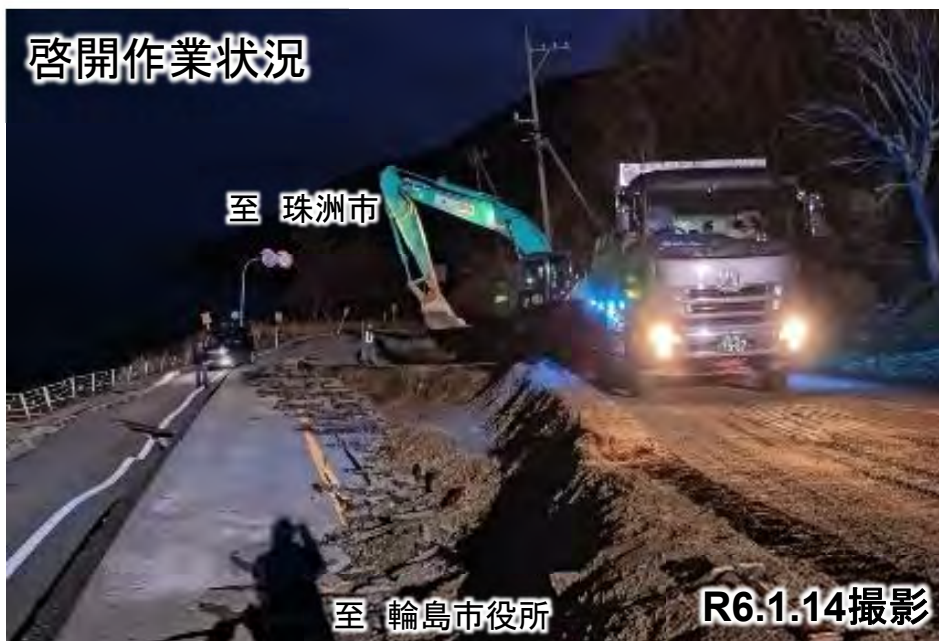
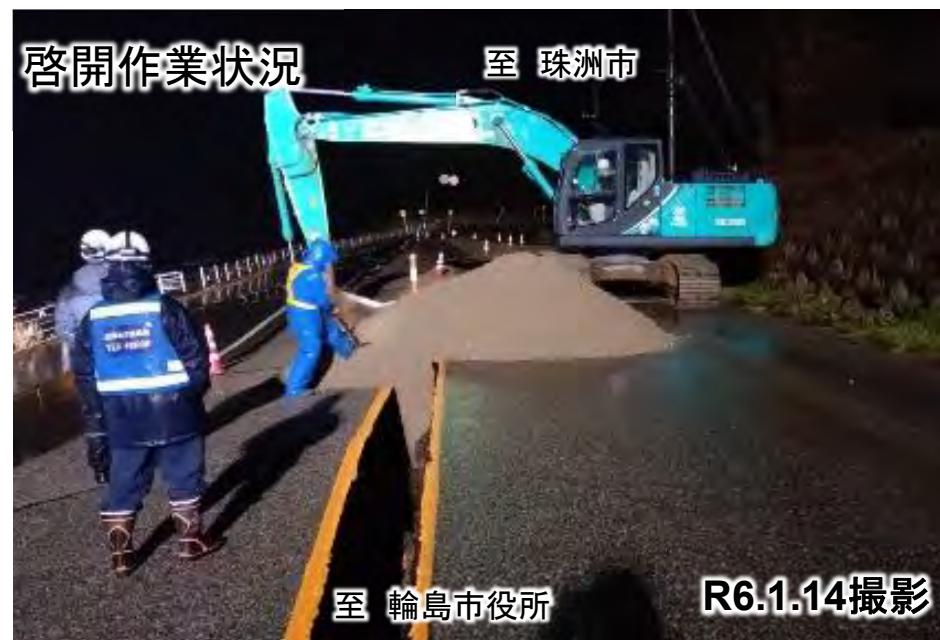
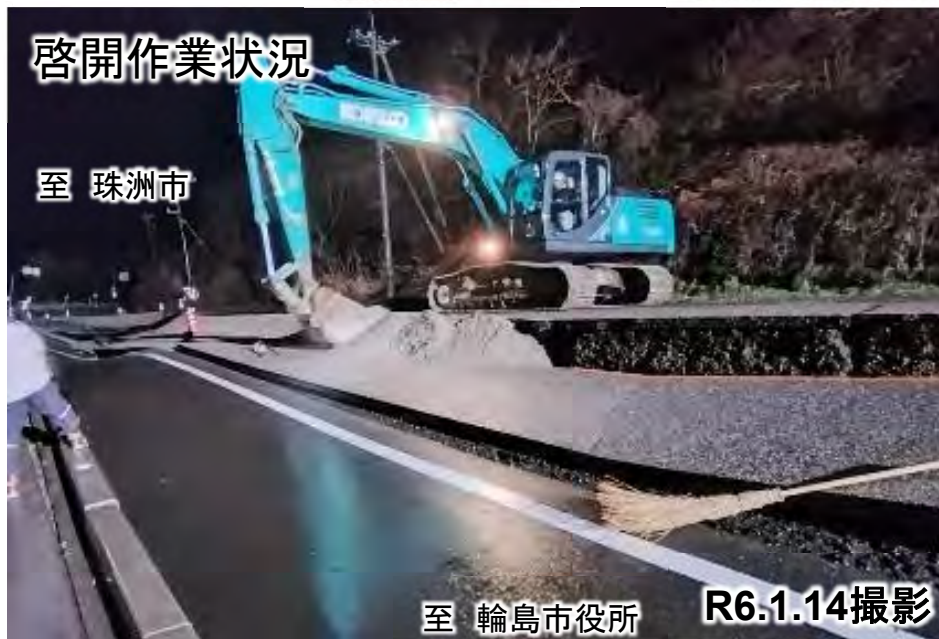
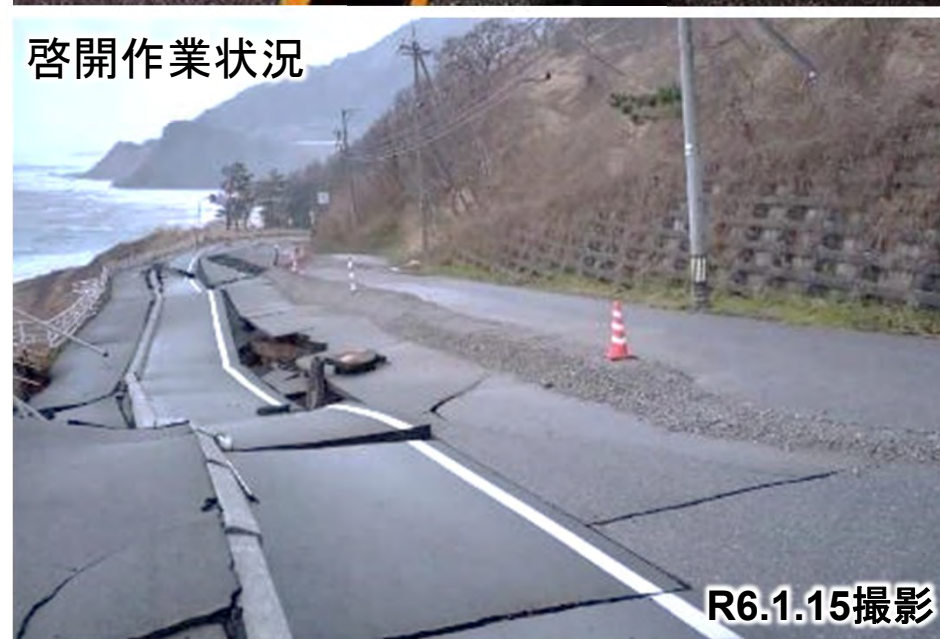
啓開作業状況

- 輪島市河井町地内「河井中央交差点」から約5.8km地点(輪島市深見町付近) 路面陥没・亀裂

1/16啓開済

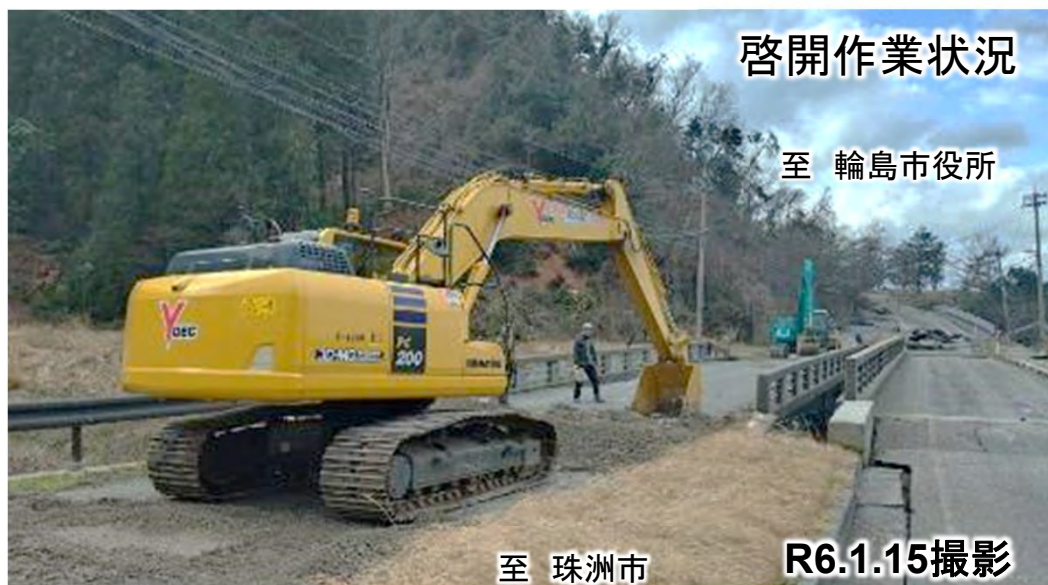
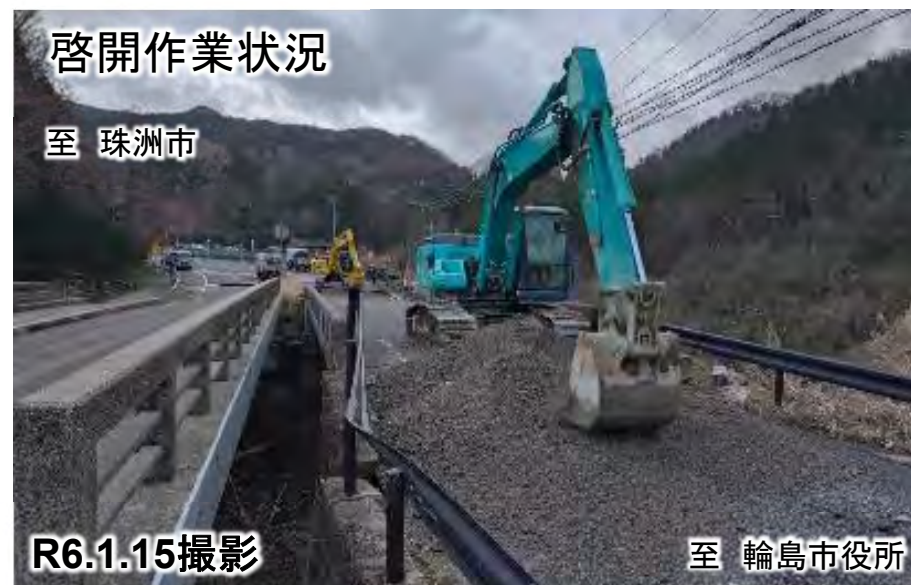
● 輪島市河井町地内「河井中央交差点」から約6.5km地点(輪島市深見町付近) 深見橋 段差

1/16啓開済

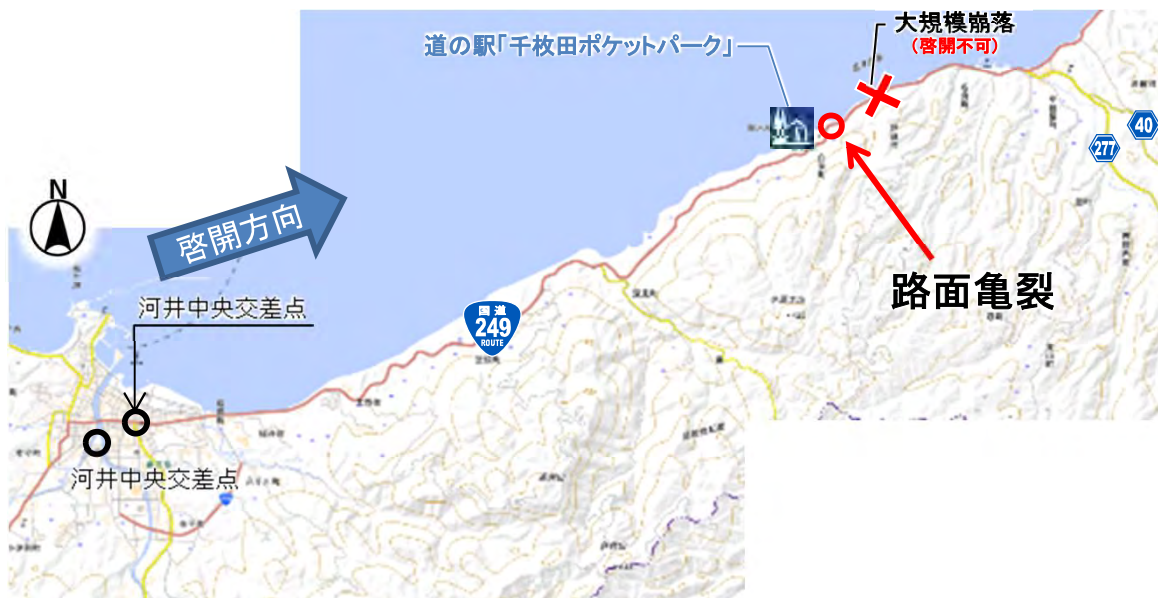
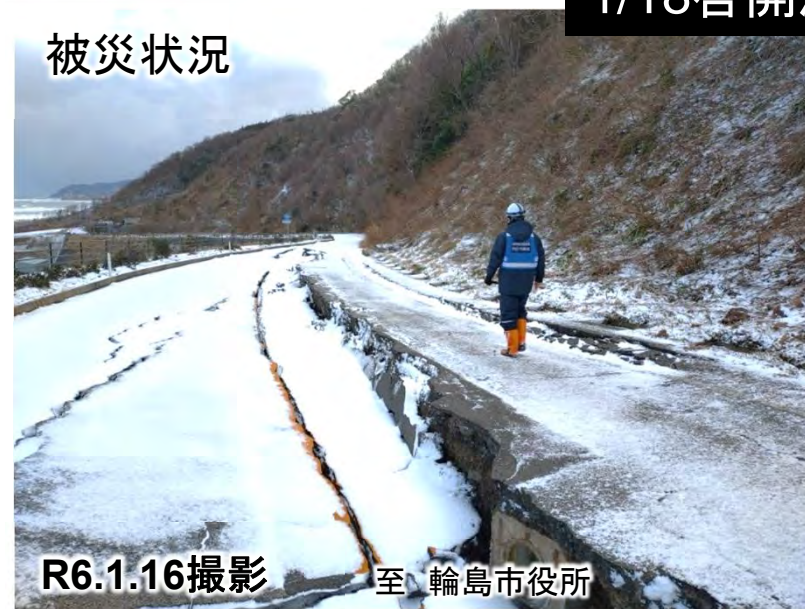
● 輪島市河井町地内「河井中央交差点」から約10.3km地点(輪島市白米町付近) 舗装亀裂

1/18啓開済

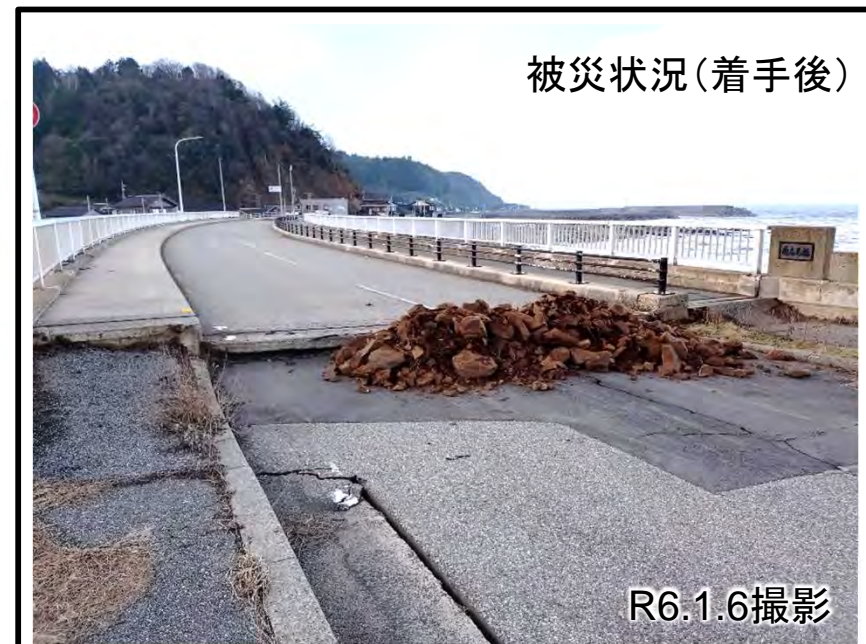
●輪島市里町地内「里町県道交差点」から西へ約1.6km 崩落箇所 1/6 啓開済

1/6啓開済
