● 珠洲市宝立町鵜飼地内「金峰寺交差点」から約2.1km付近 珠洲市宝立町柏原付近 擁壁破損

啓開済

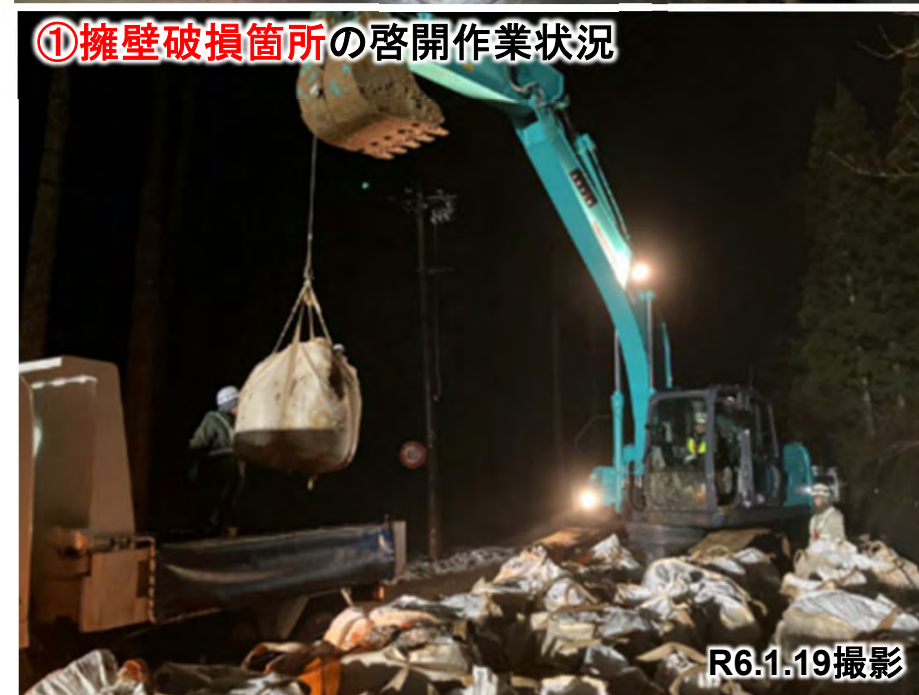
①擁壁破損箇所の啓開作業状況

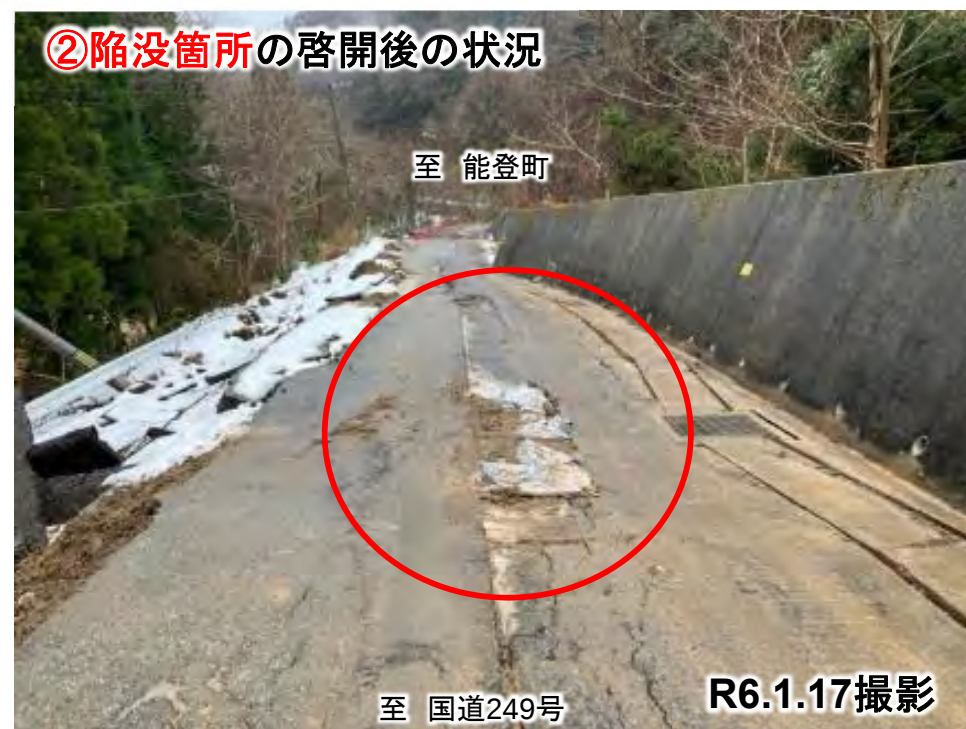
②陥没箇所の啓開後の状況

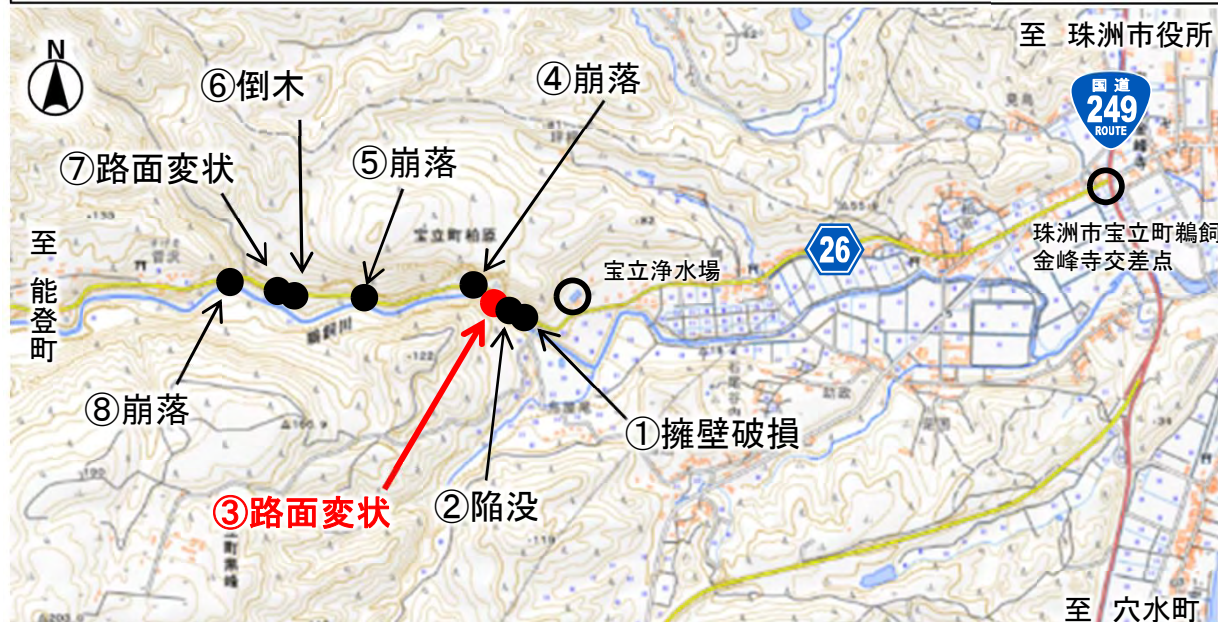
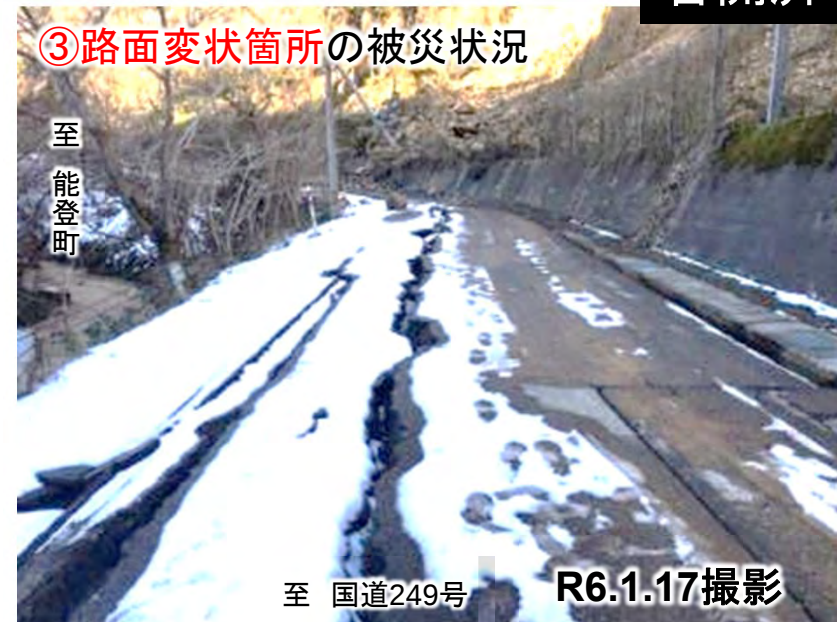
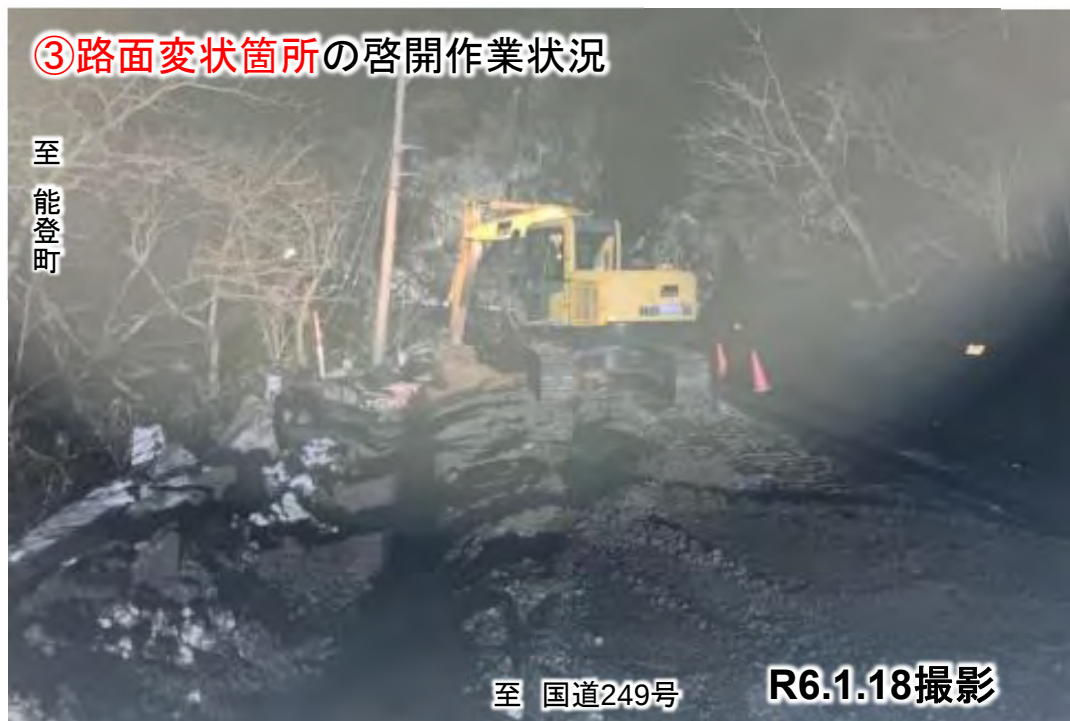
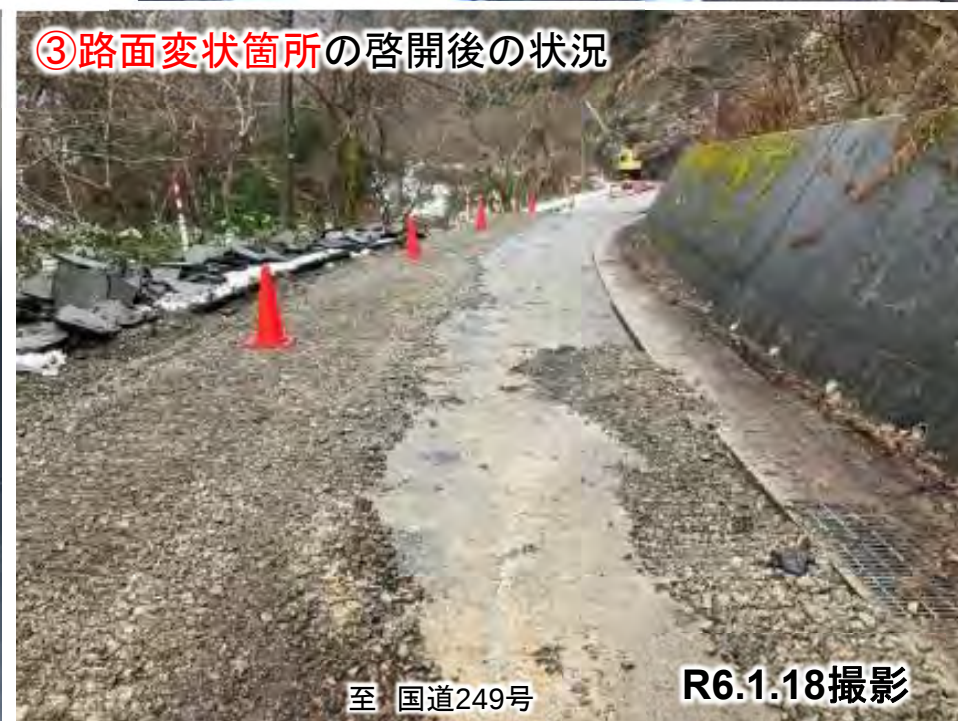
● 珠洲市宝立町鵜飼地内「金峰寺交差点」から約2.3km付近 珠洲市宝立町柏原付近 路面変状

啓開済

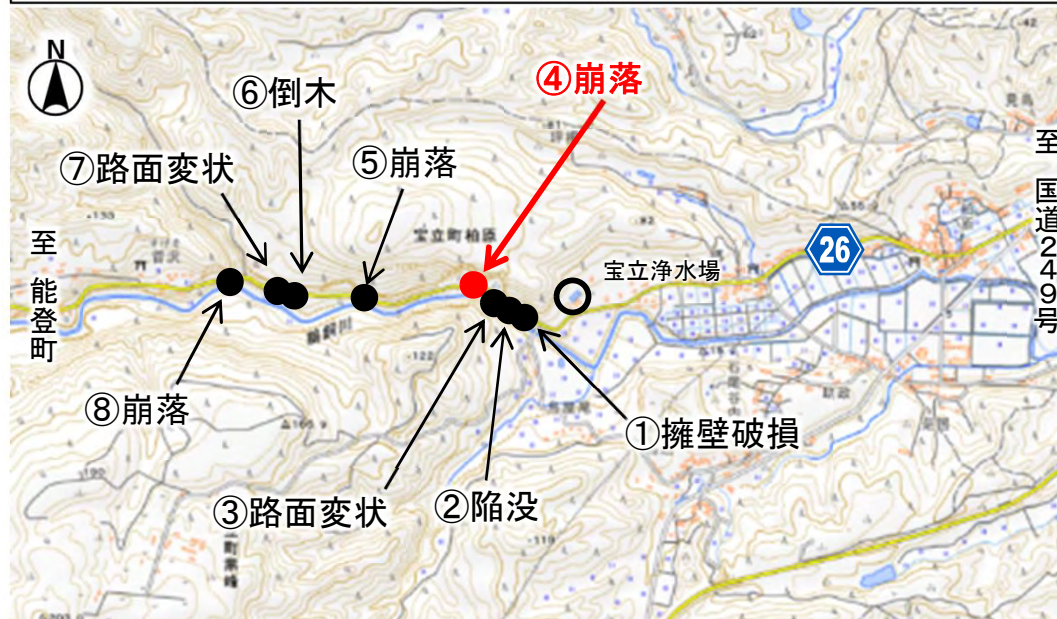
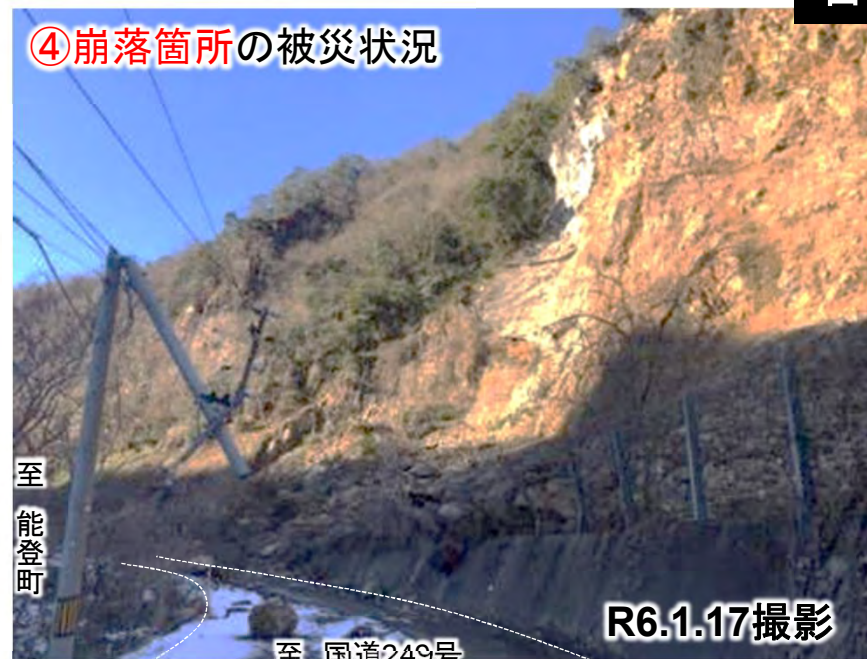
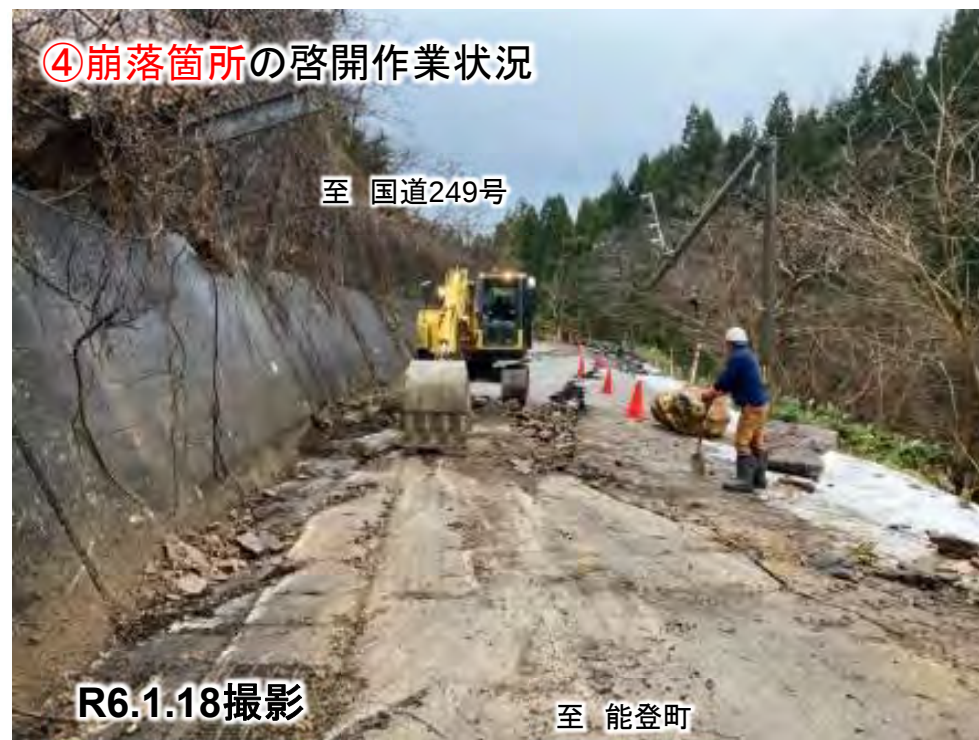
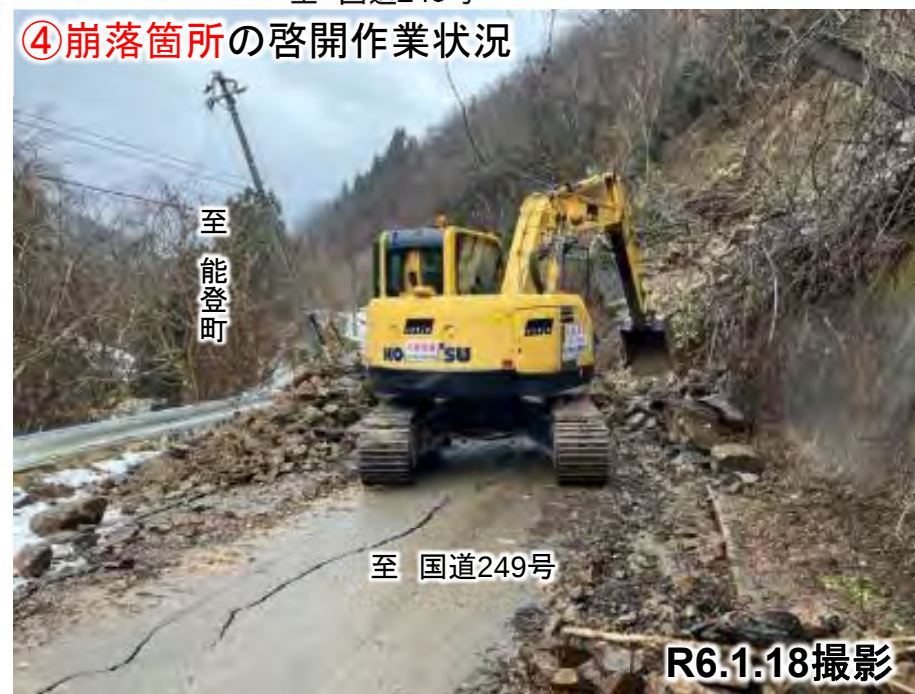
● 珠洲市宝立町鵜飼地内「金峰寺交差点」から約2.4km付近 珠洲市宝立町柏原付近 崩落箇所

啓開済

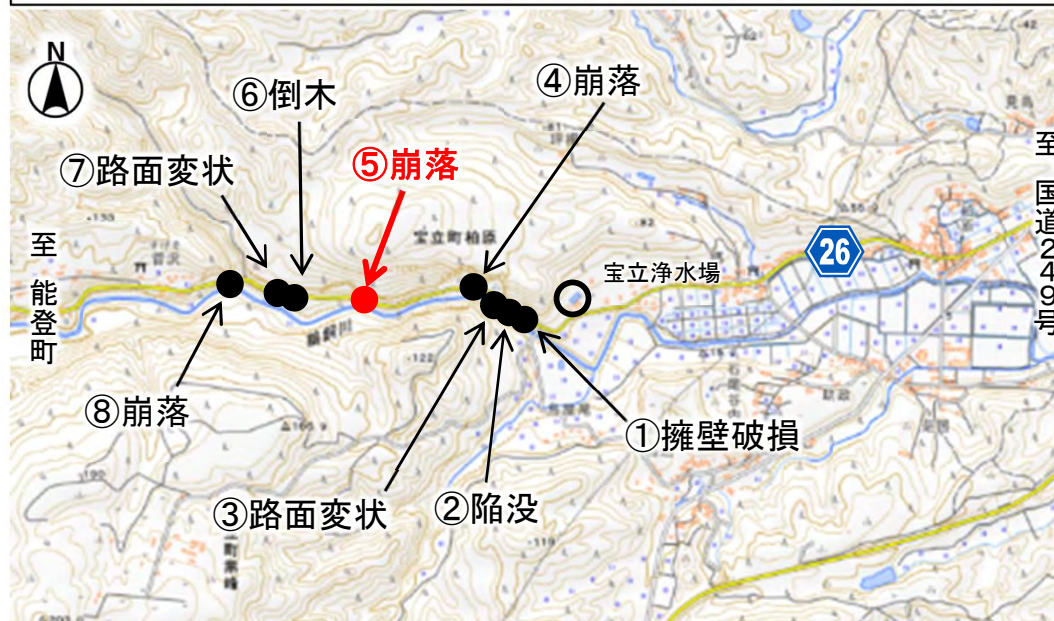
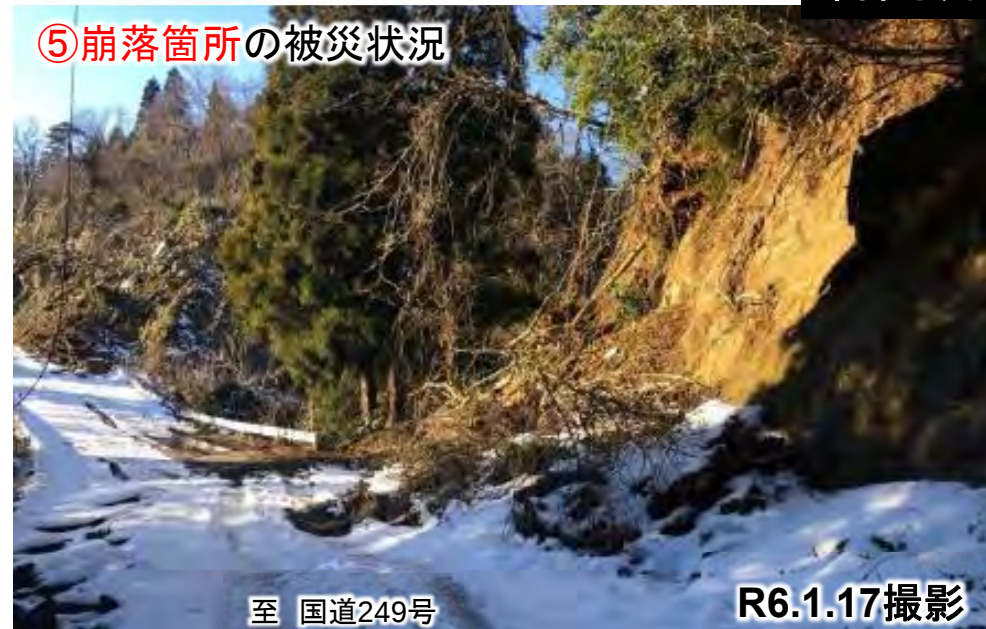
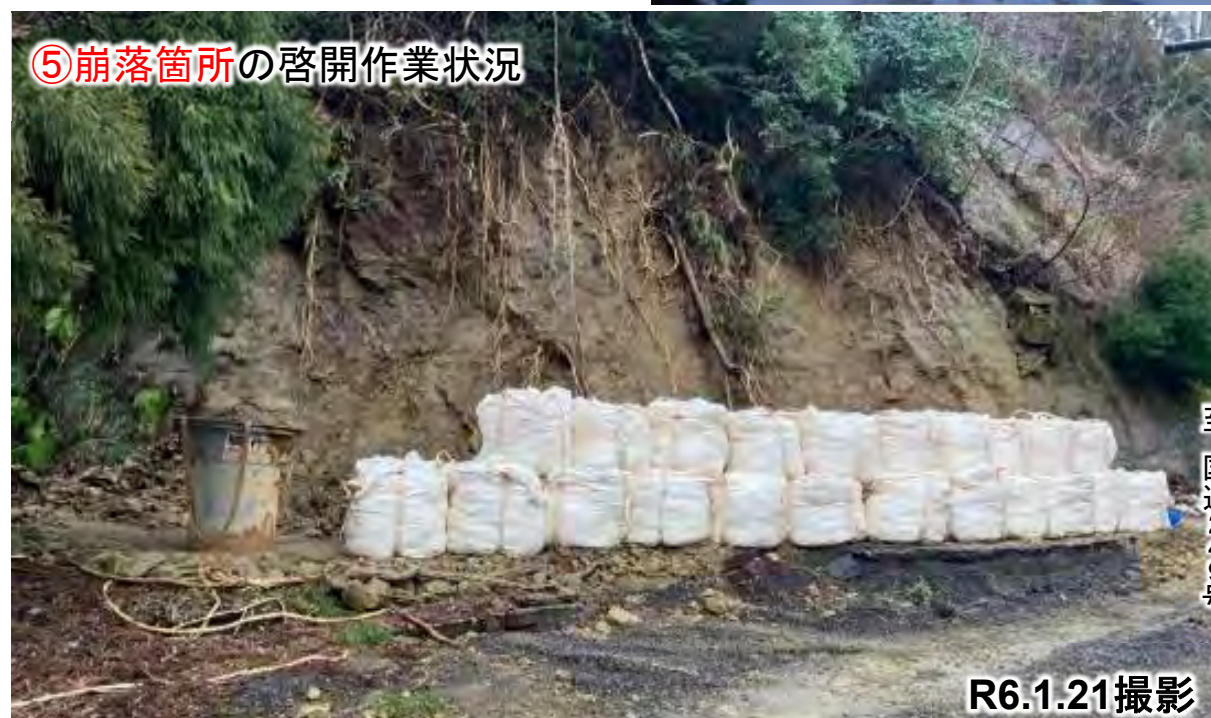
● 珠洲市宝立町鵜飼地内「金峰寺交差点」から約2.8km付近 珠洲市宝立町柏原付近 崩落箇所

啓開済

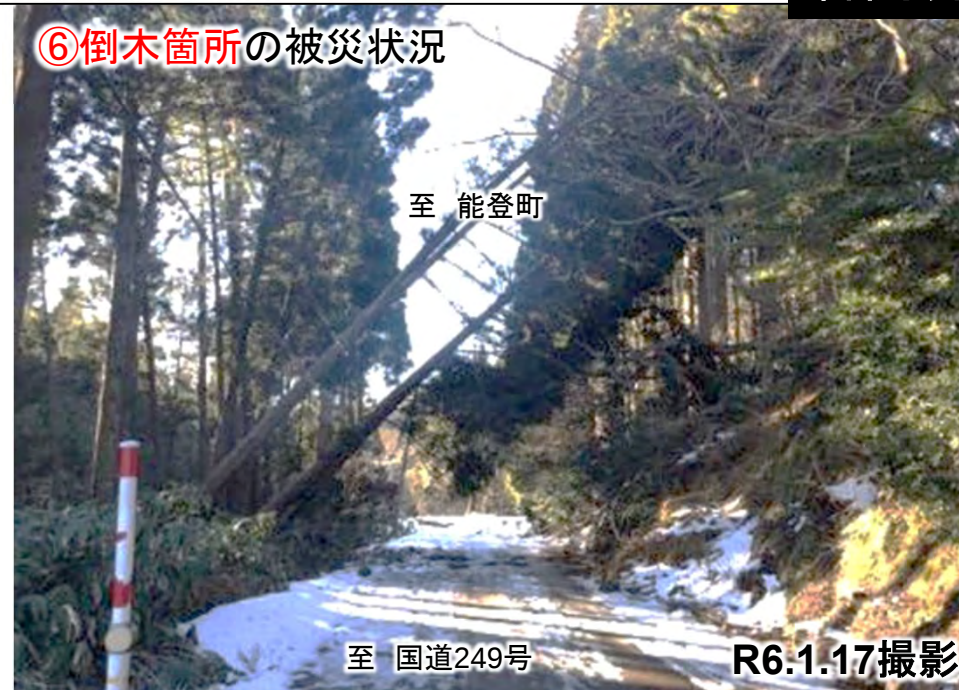
● 珠洲市宝立町鵜飼地内「金峰寺交差点」から約3.0km付近 珠洲市宝立町柏原付近 倒木箇所

⑥倒木の啓開作業状況

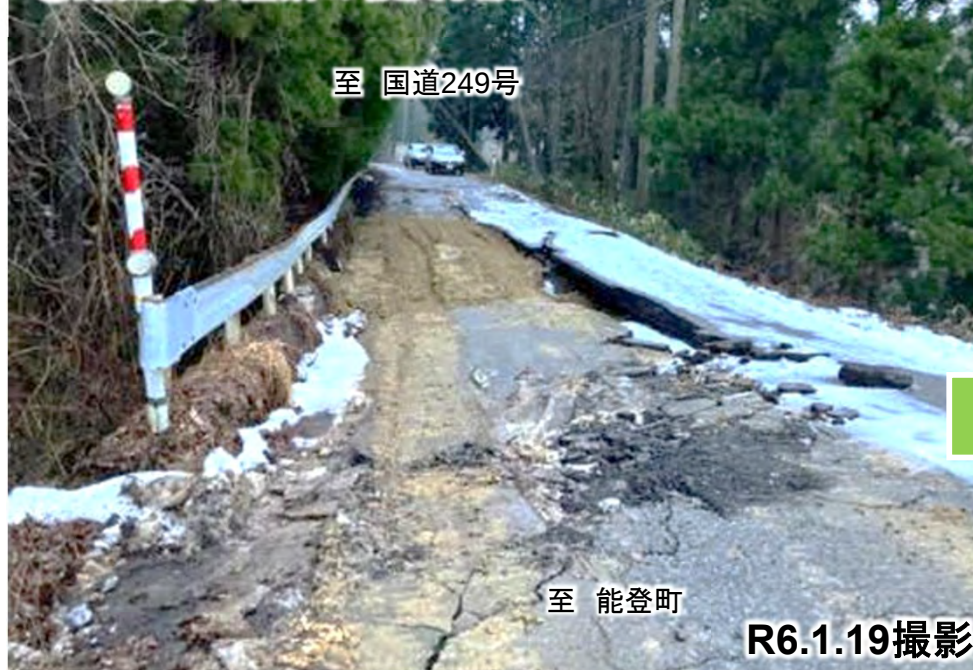
⑦路面変状箇所の被災状況

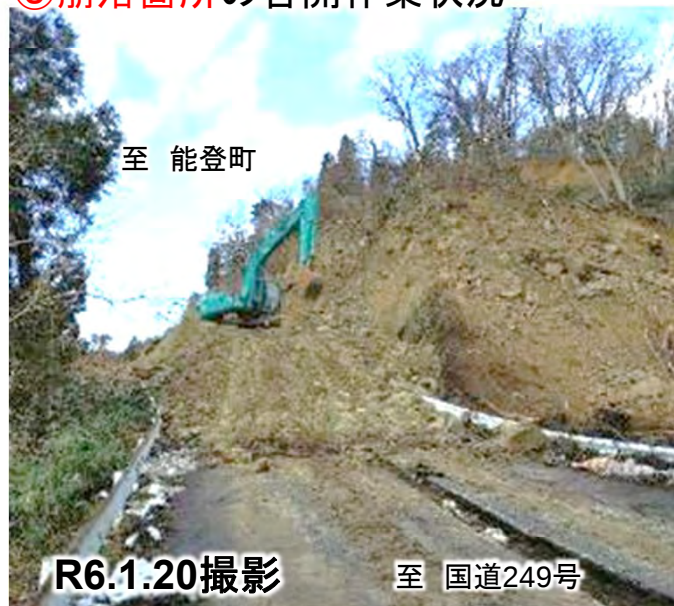
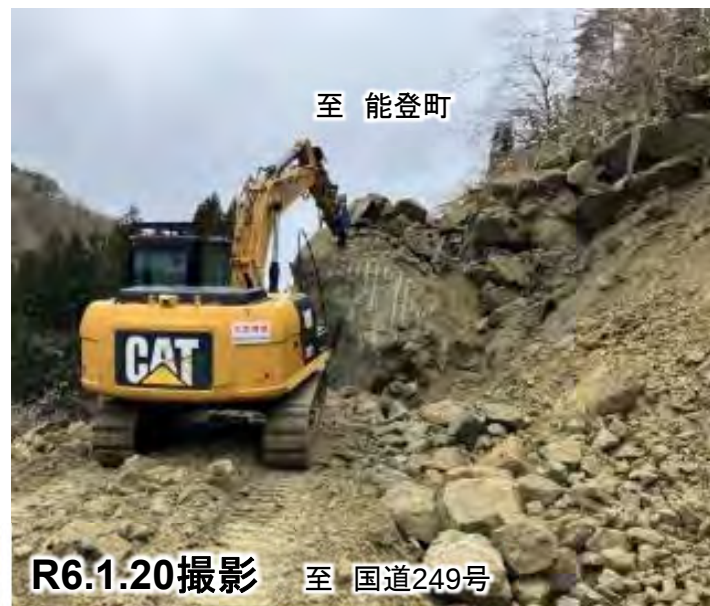
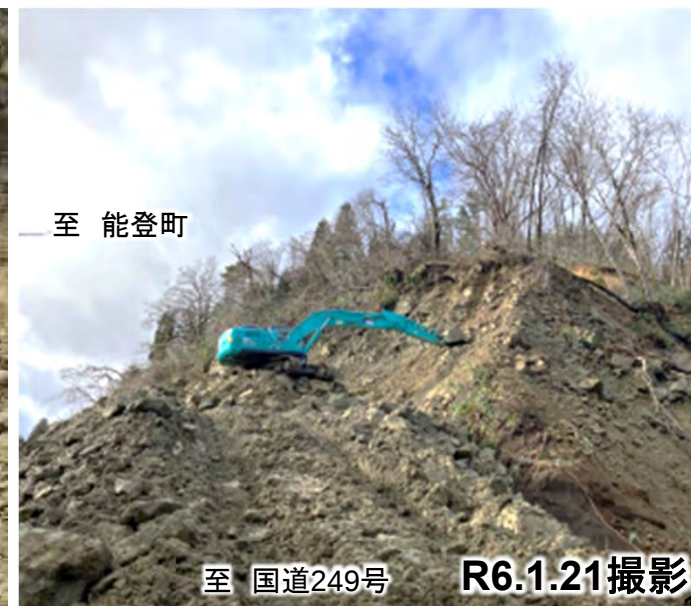
## ⑧崩落箇所の啓開作業状況

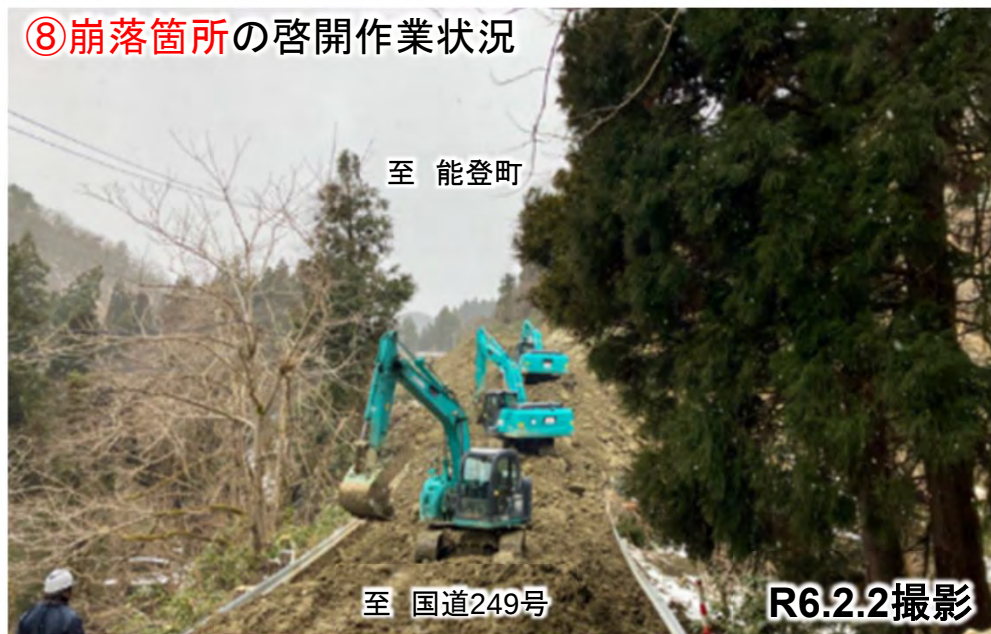
⑧崩落箇所の啓開作業状況

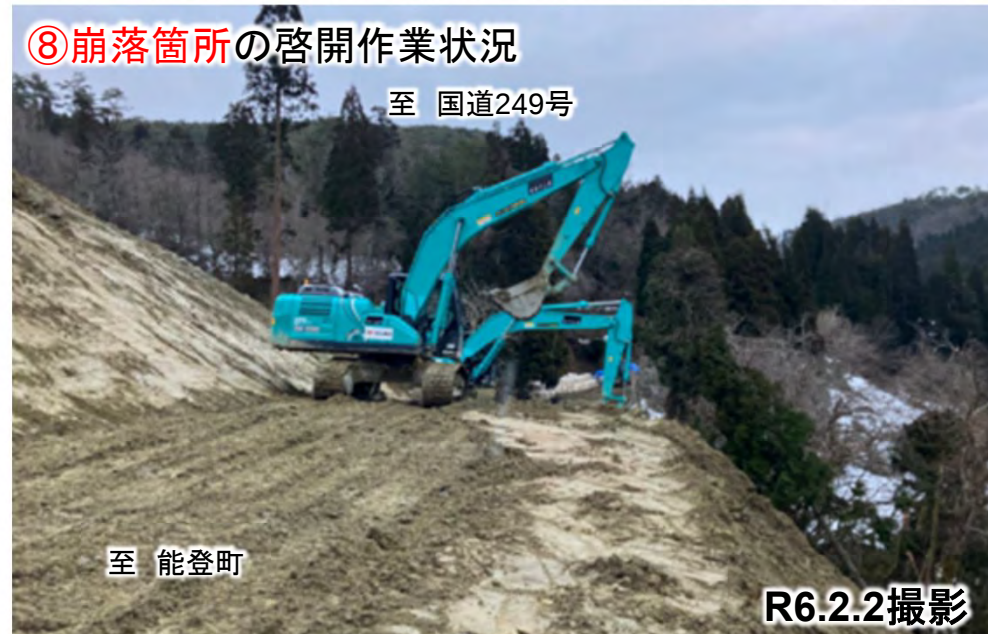
⑧崩落箇所の啓開作業状況

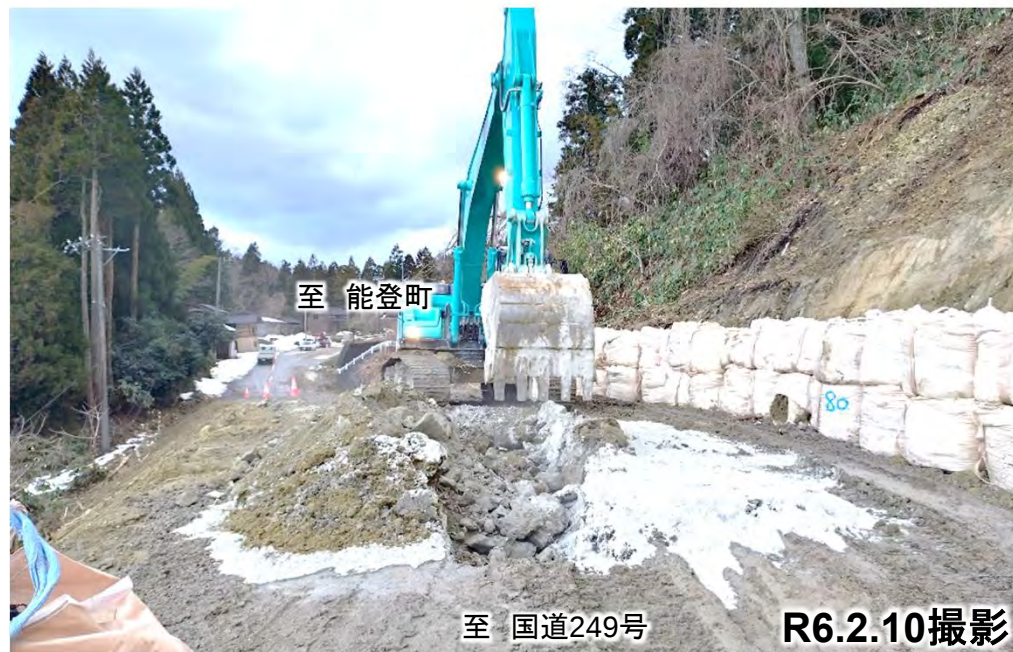
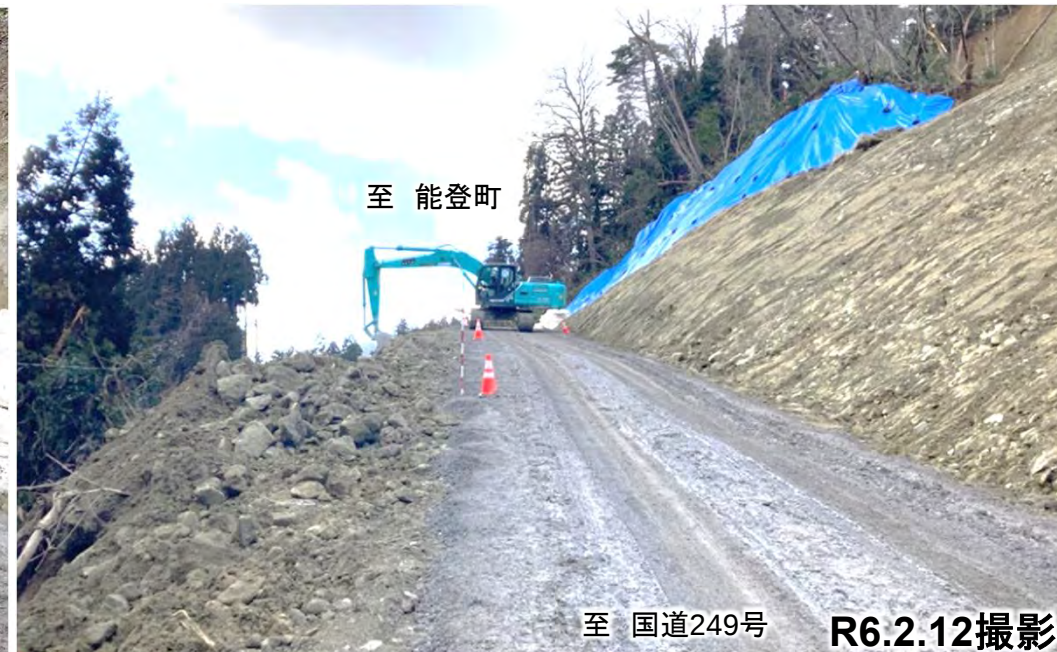
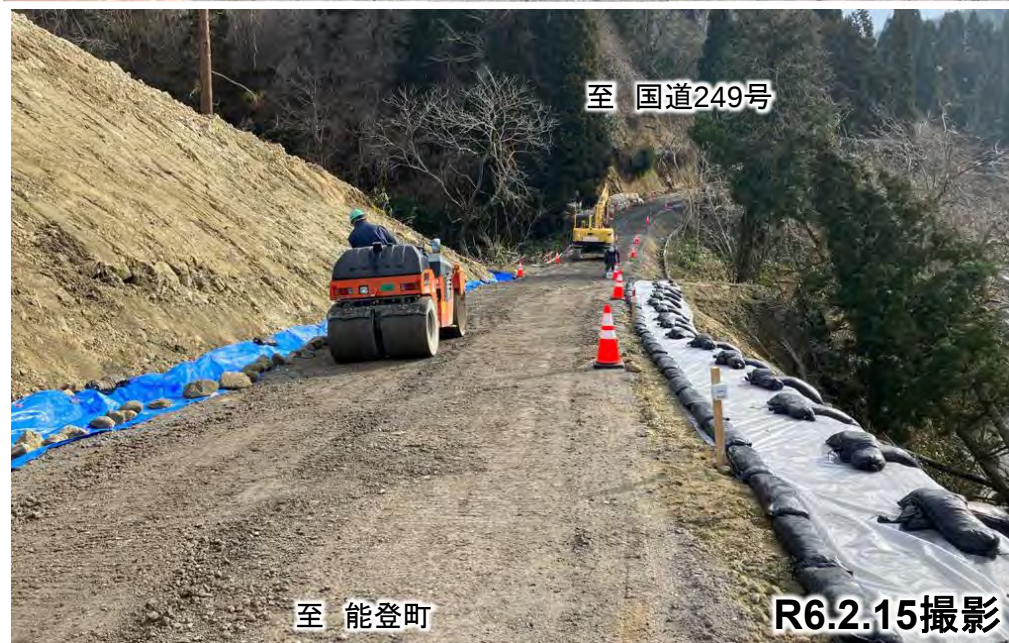
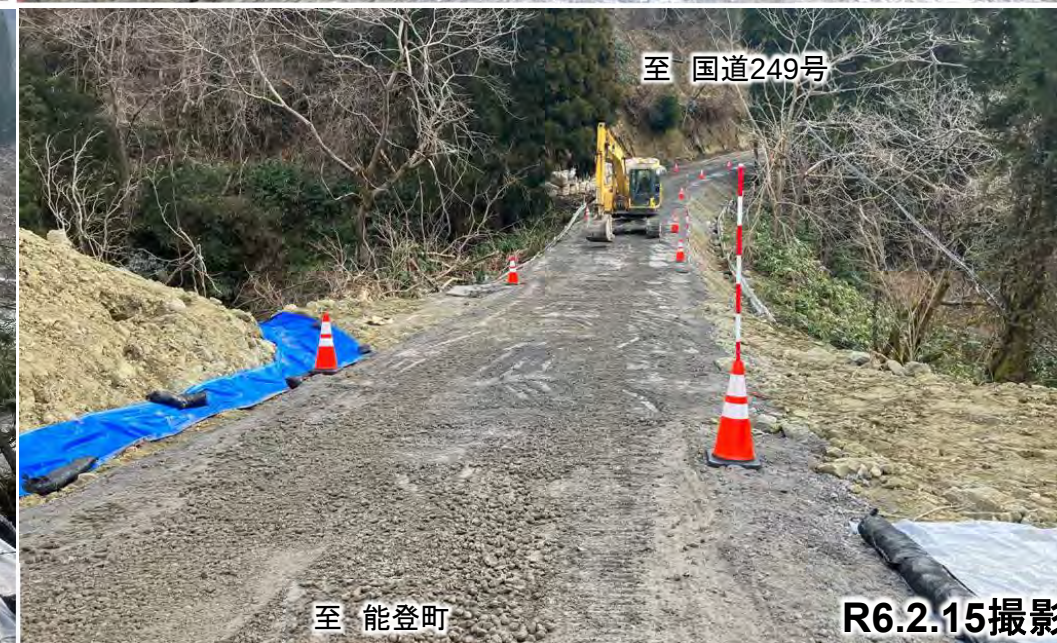
⑧ 崩落箇所の啓開作業状況

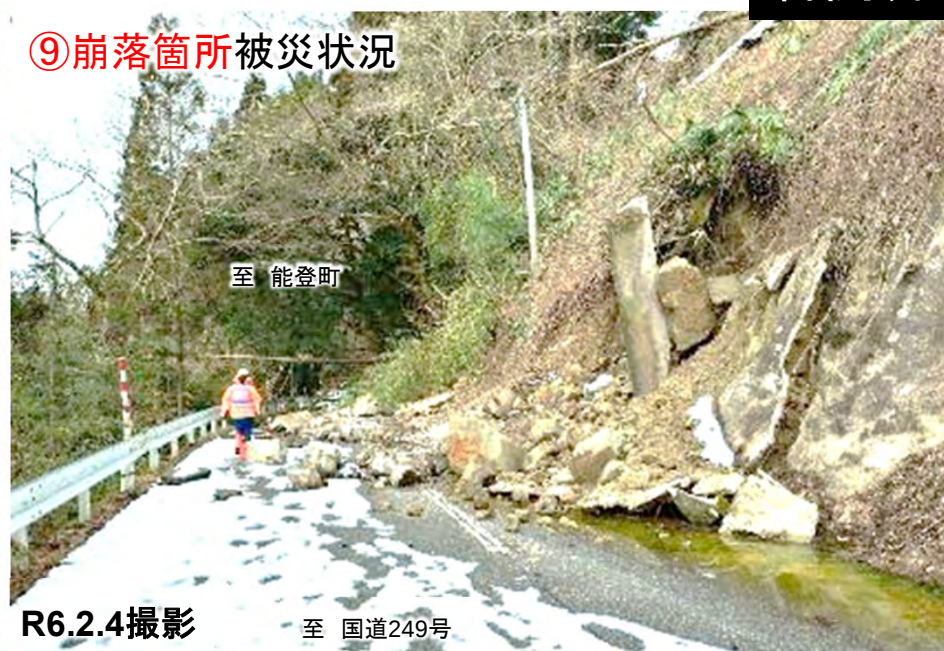
R6.2.4撮影

⑨崩落箇所被災状況

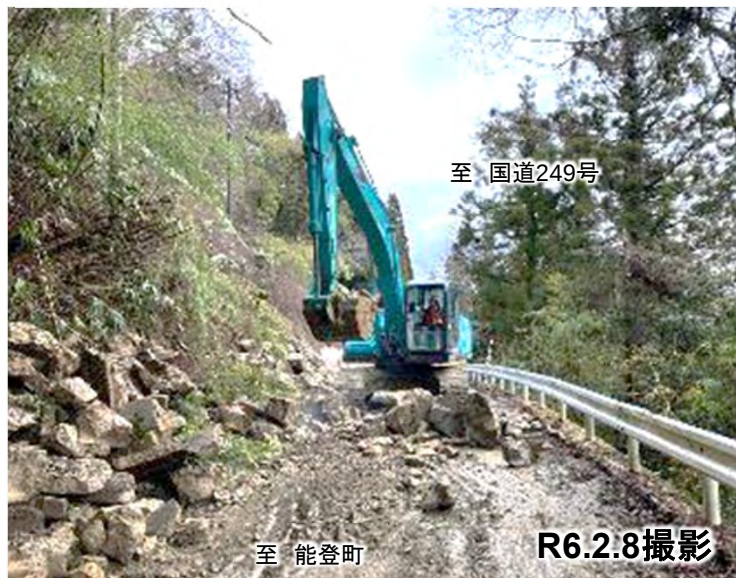
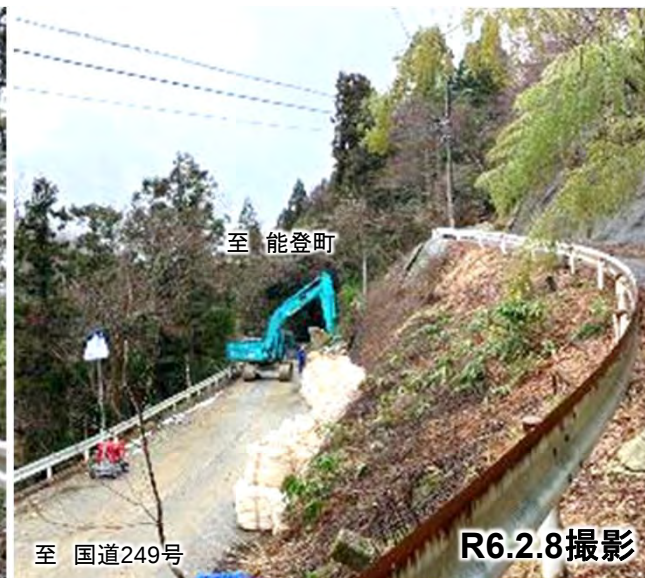
R6.2.8撮影

⑨崩落箇所啓開作業状況

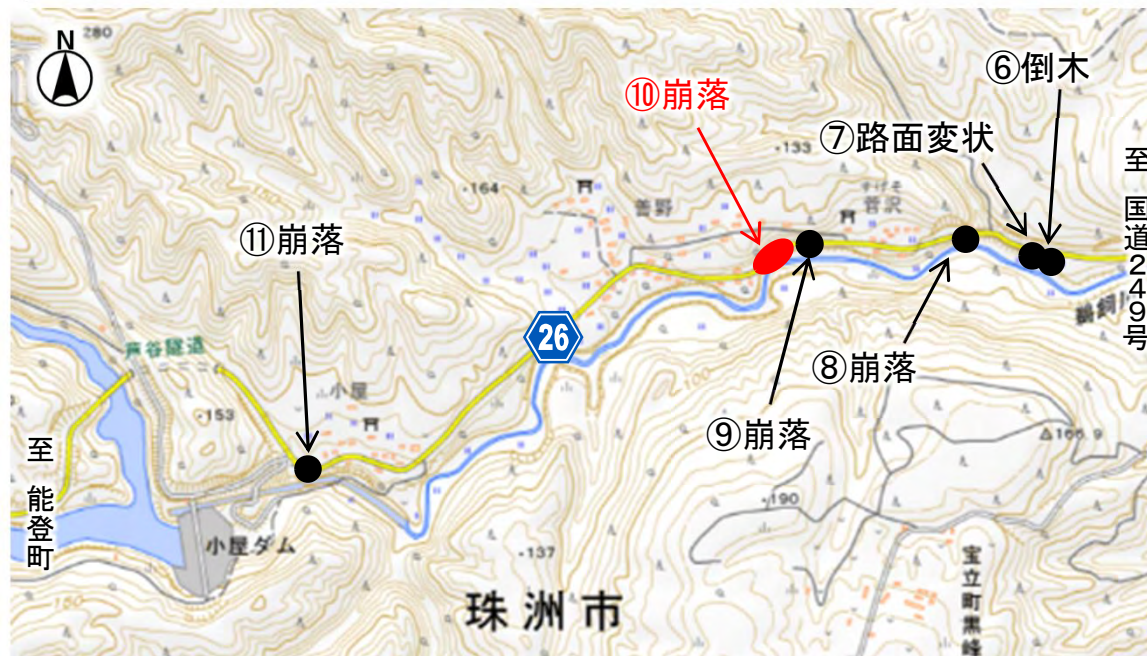
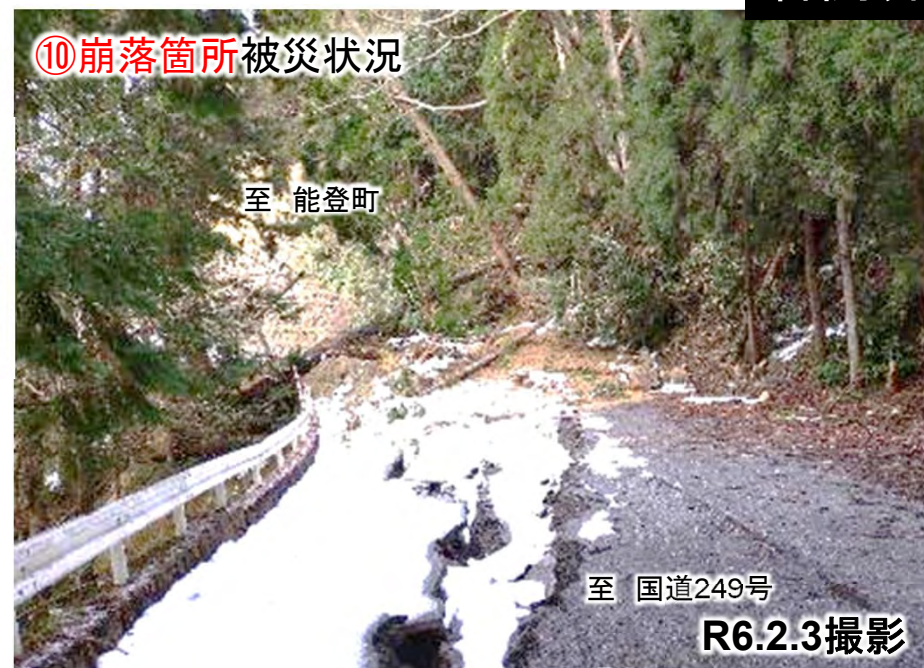
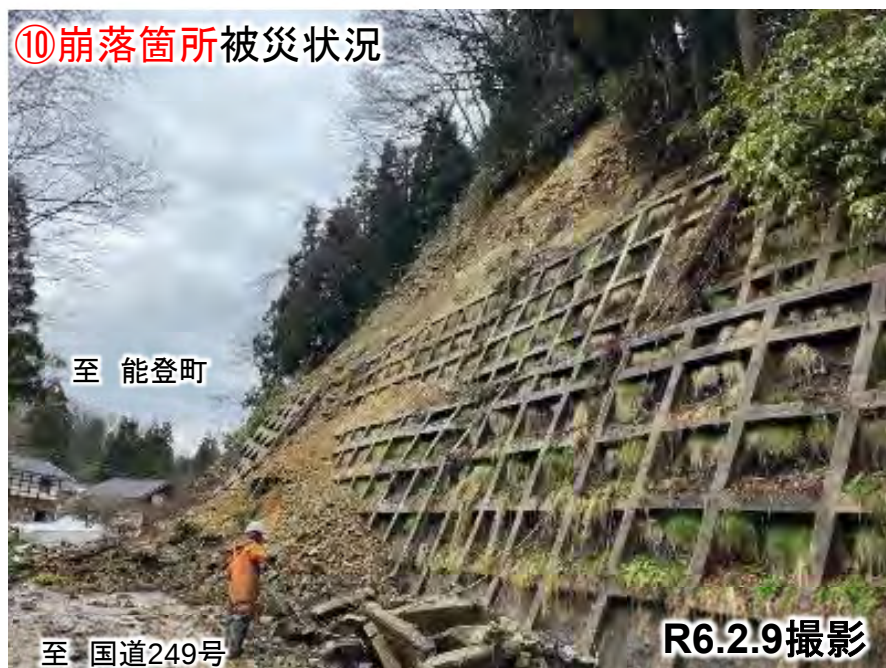
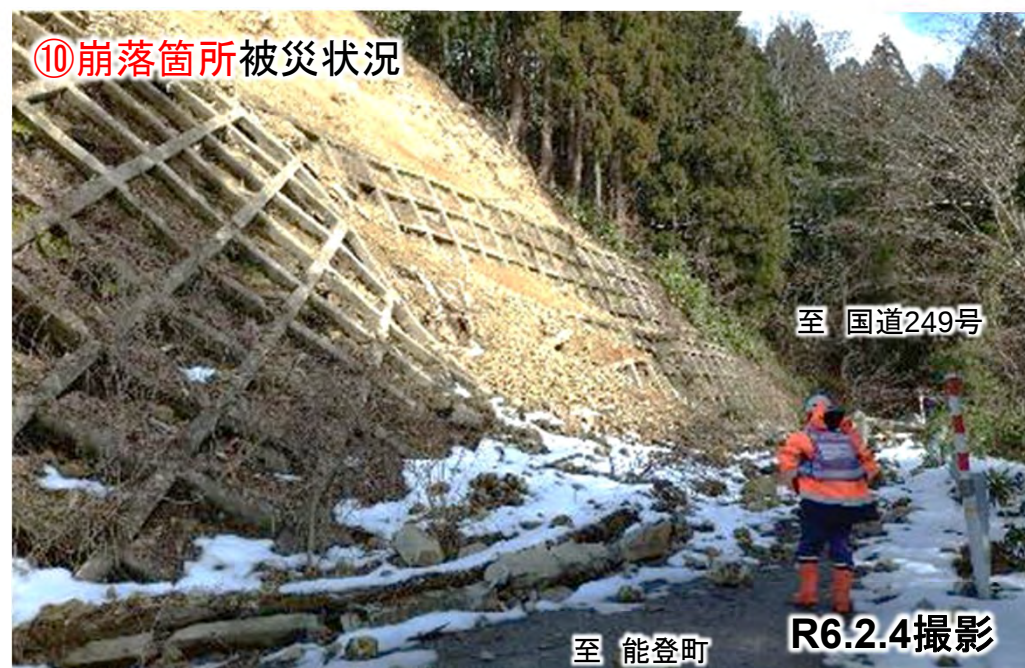
● 珠洲市宝立町鵜飼地内「金峰寺交差点」から約3.7km付近 珠洲市宝立町柏原付近 崩落箇所

啓開済

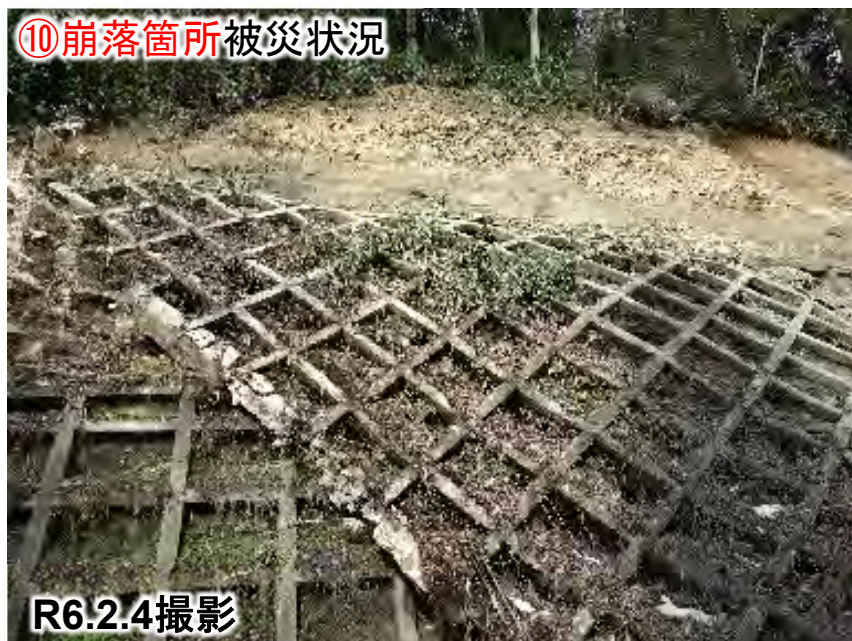
⑩崩落箇所被災状況

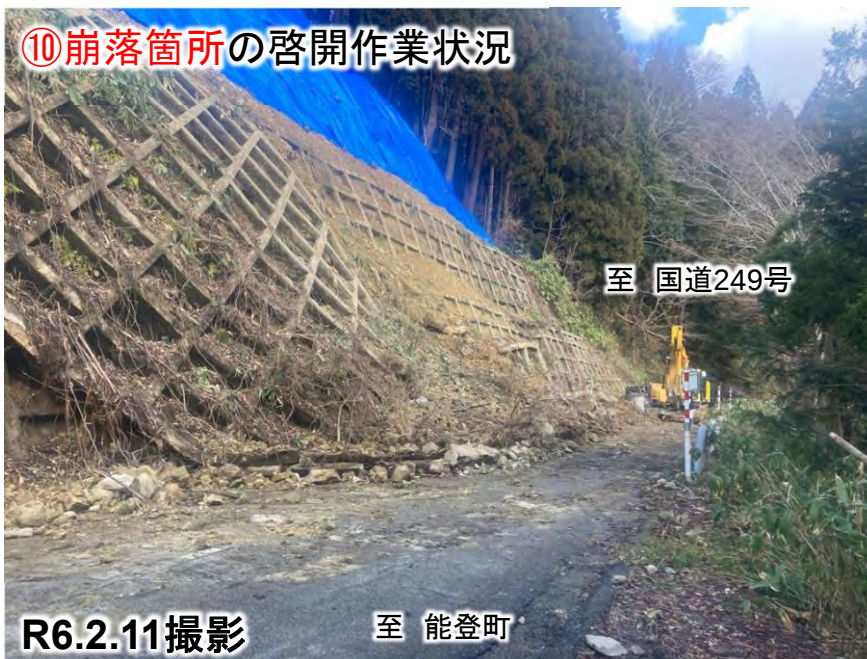
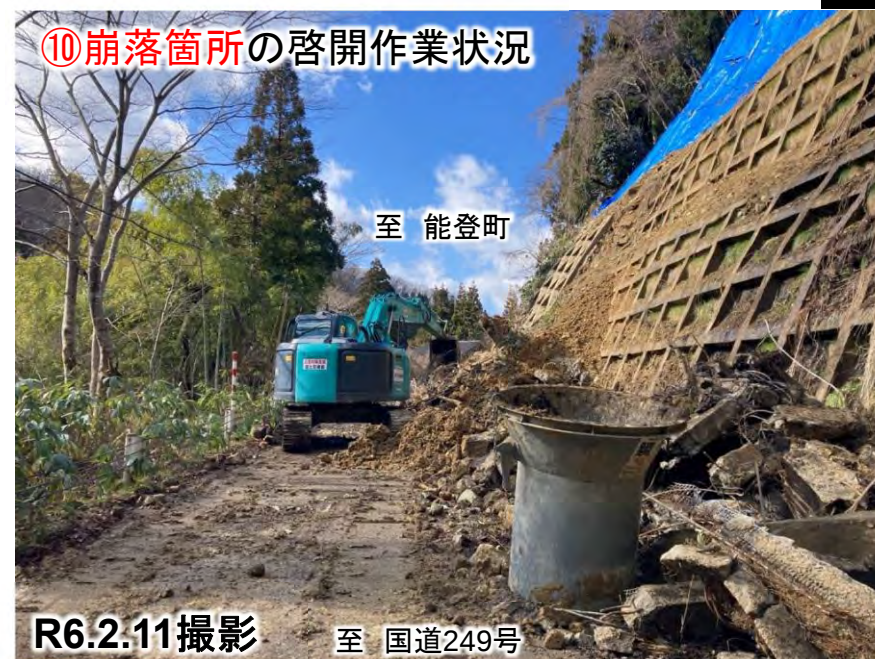
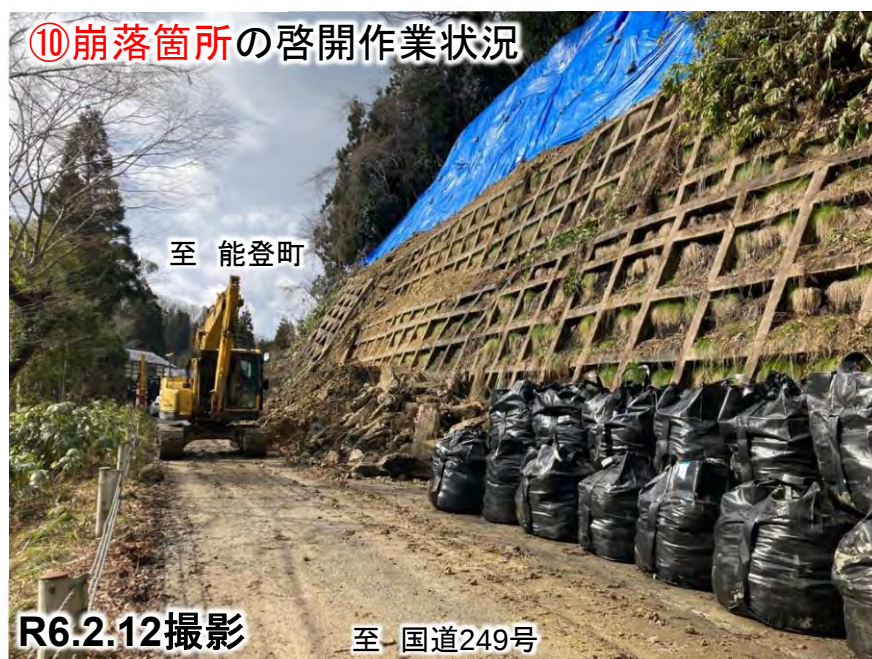
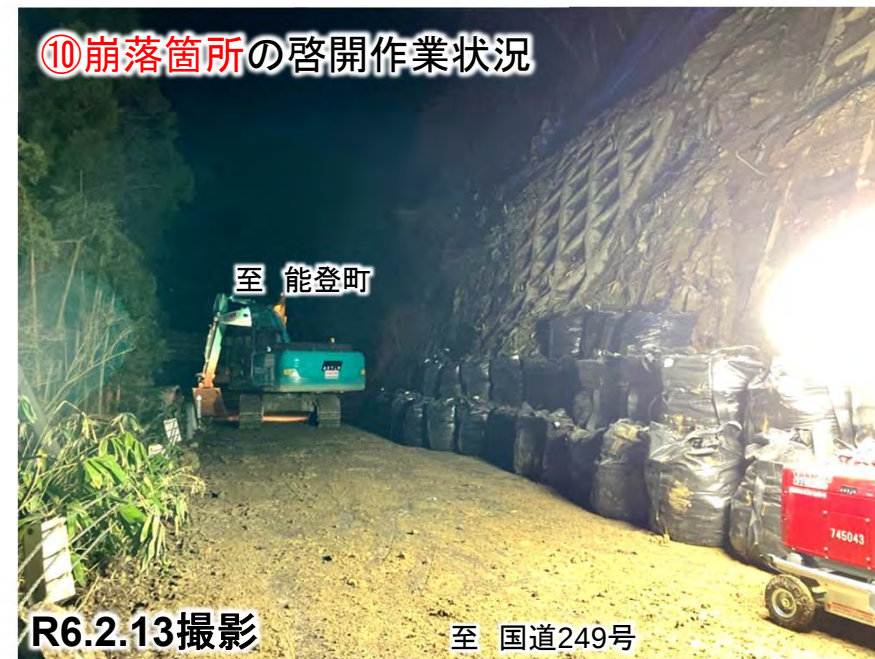
● 珠洲市宝立町鵜飼地内「金峰寺交差点」から約3.7km付近 珠洲市宝立町柏原付近 崩落箇所

啓開済
