● 珠洲市宝立町鵜飼地内「金峰寺交差点」から約2.1km付近 珠洲市宝立町柏原付近 擁壁破損

啓開済

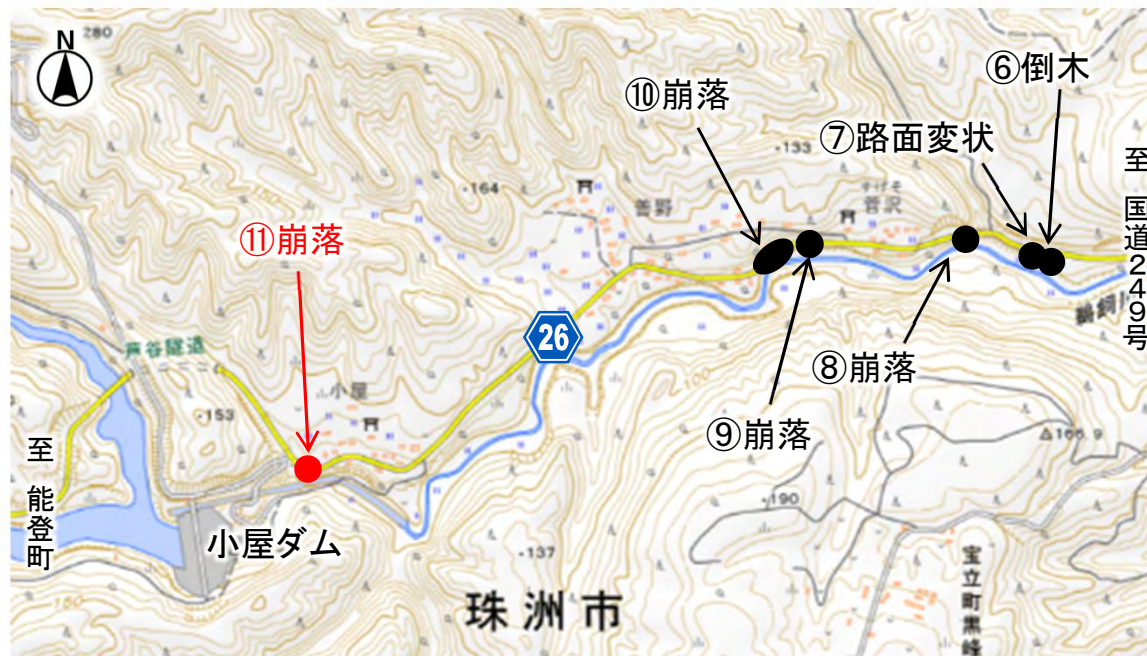
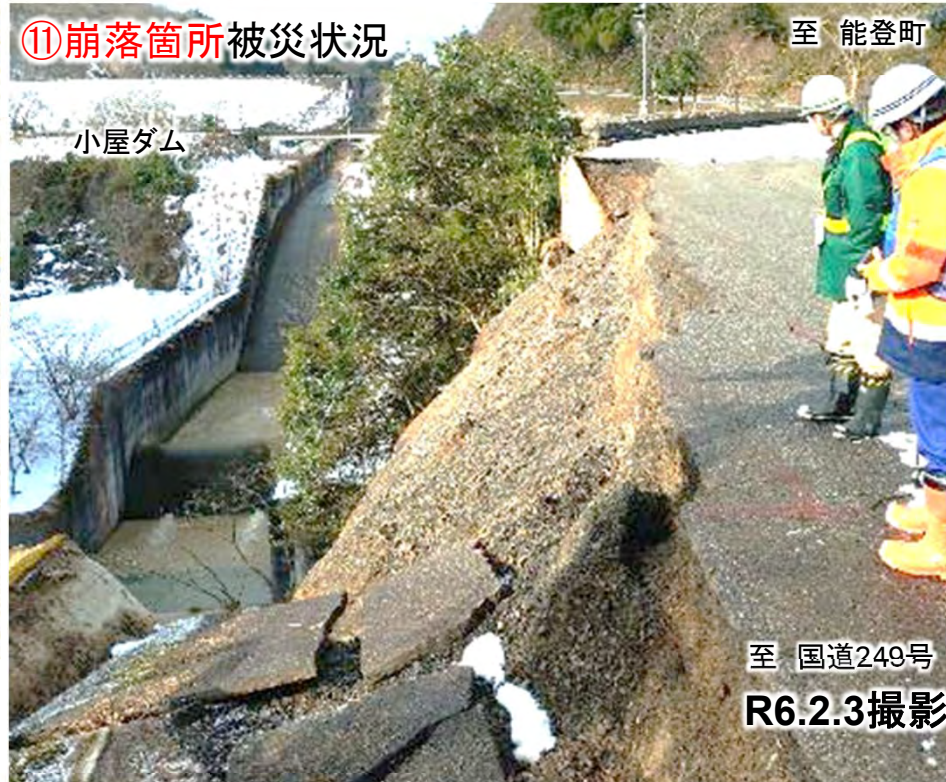
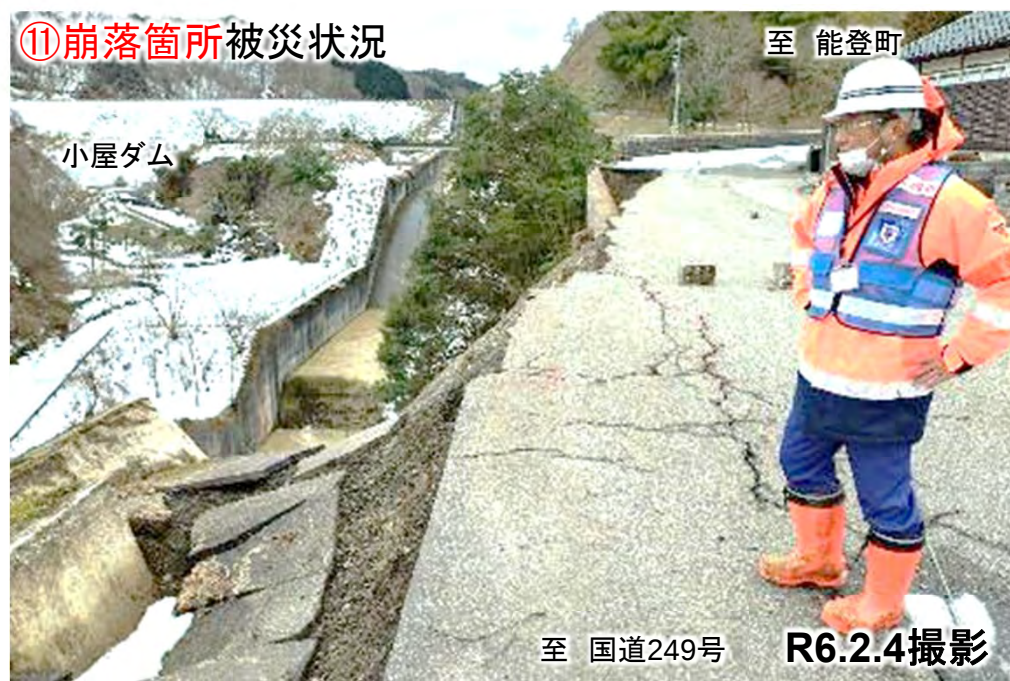
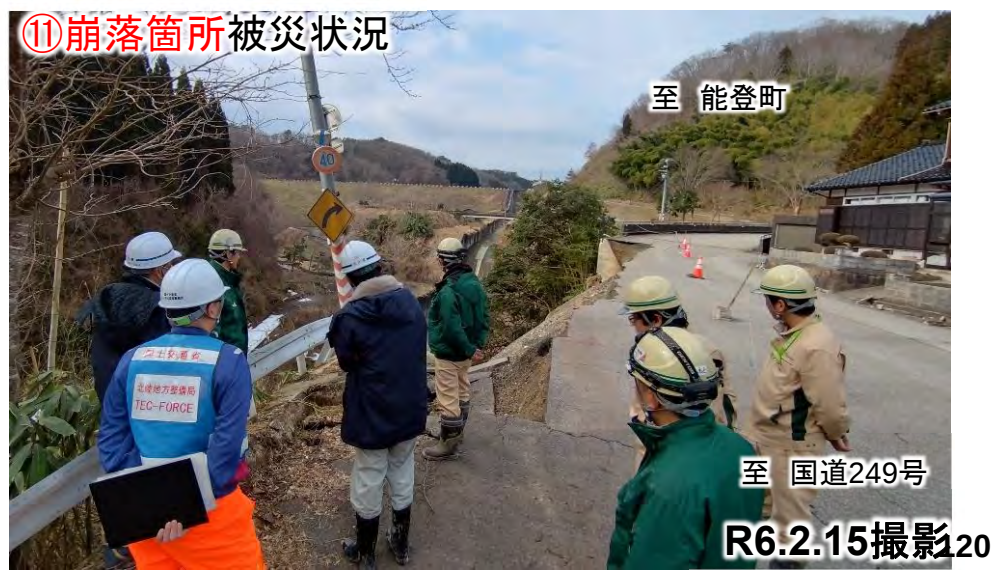
● 珠洲市宝立町鵜飼地内「金峰寺交差点」から約5.1km付近 珠洲市宝立町柏原付近 崩落箇所の現地調査結果

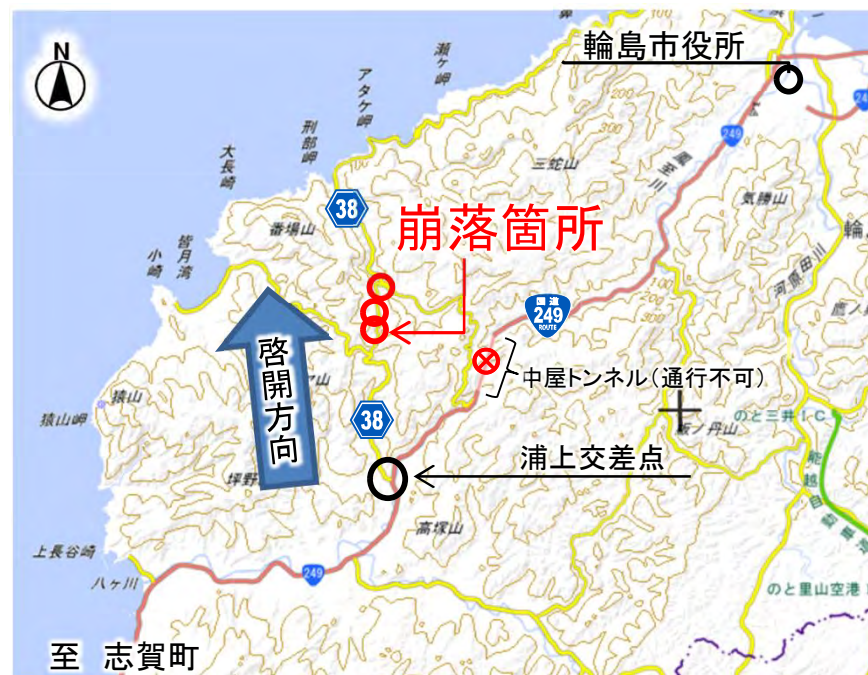
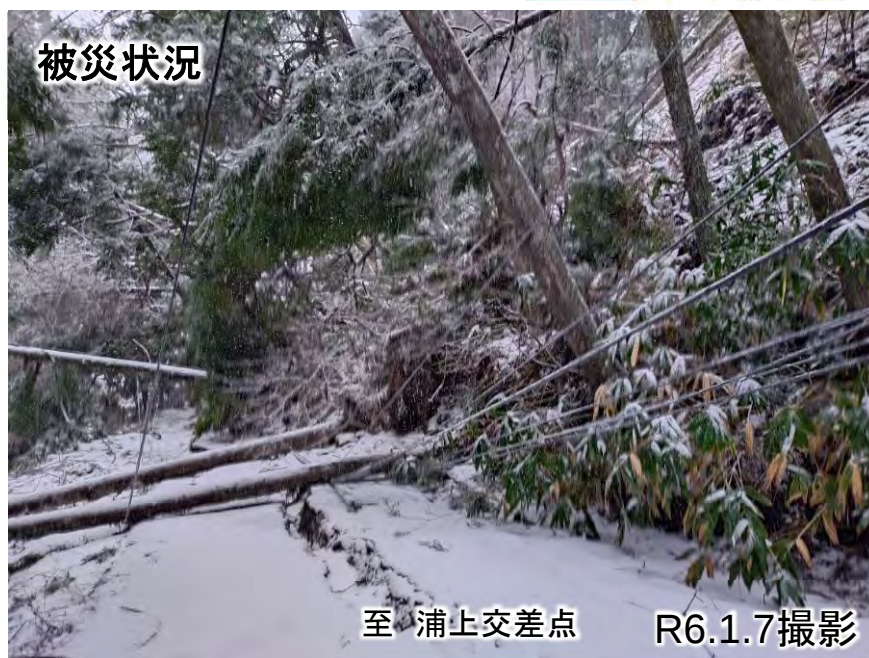
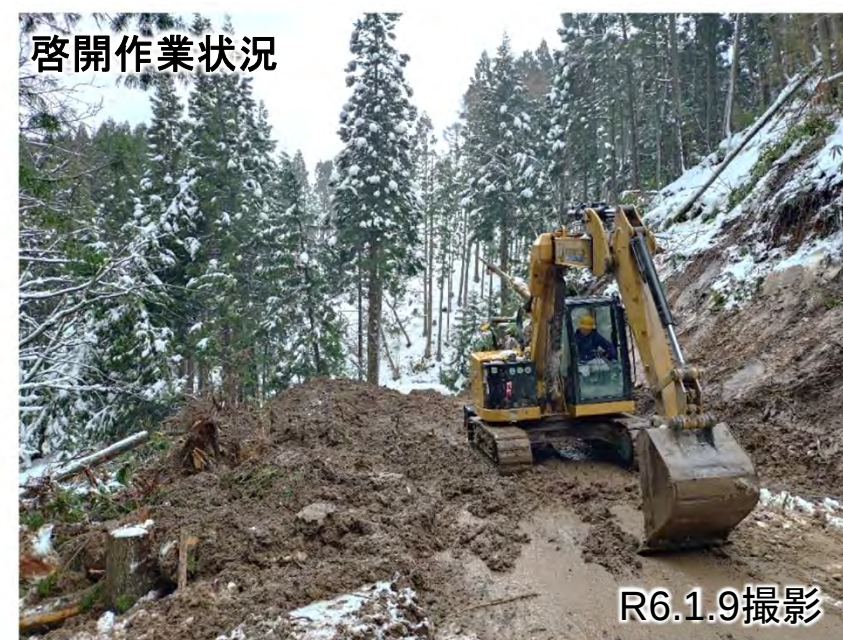
- 輪島市門前町浦上地内「浦上交差点」から約4.5km地点付近 崩落箇所

啓開済

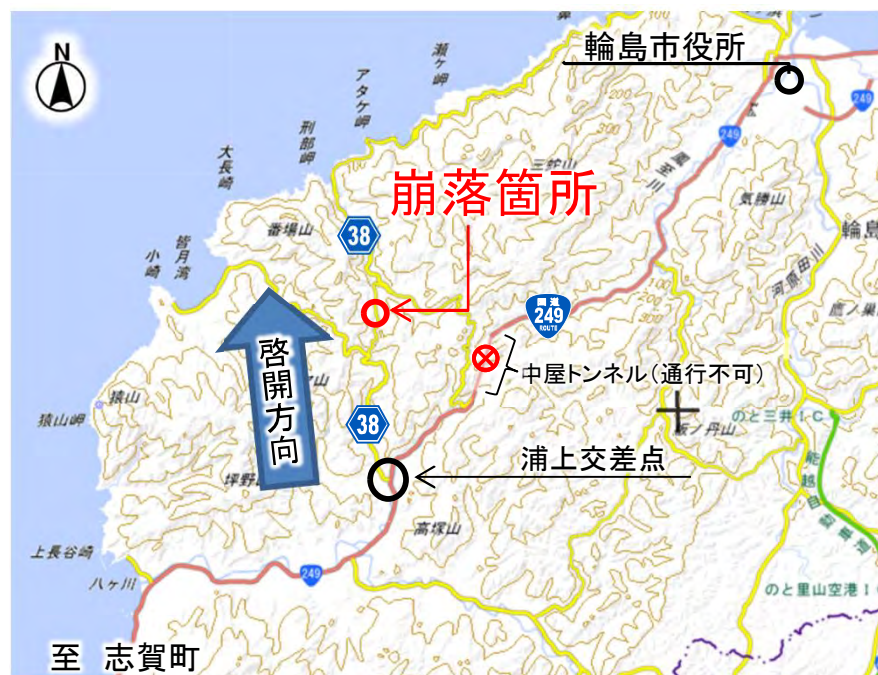
- 輪島市門前町浦上地内「浦上交差点」から約5.6km地点付近 崩落箇所

啓開作業状況

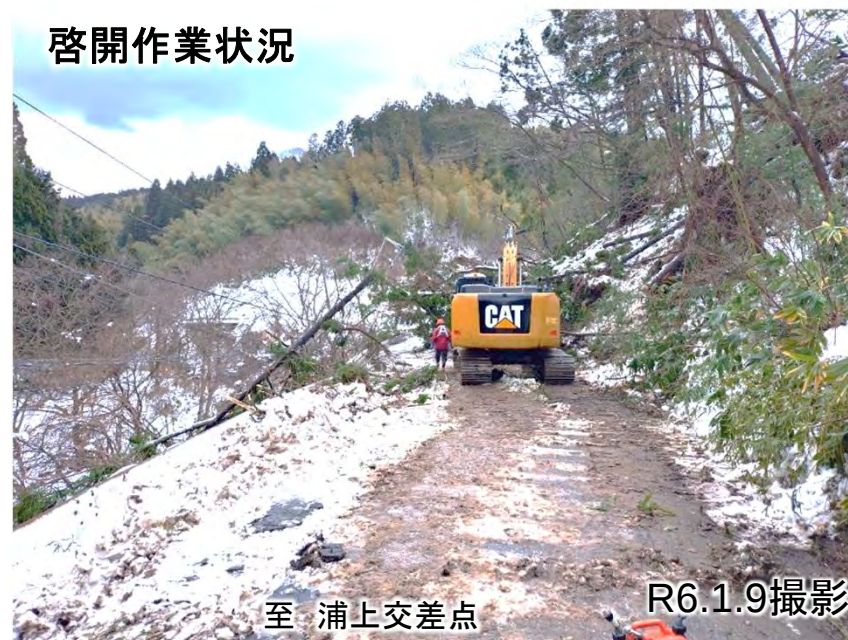
被災状況

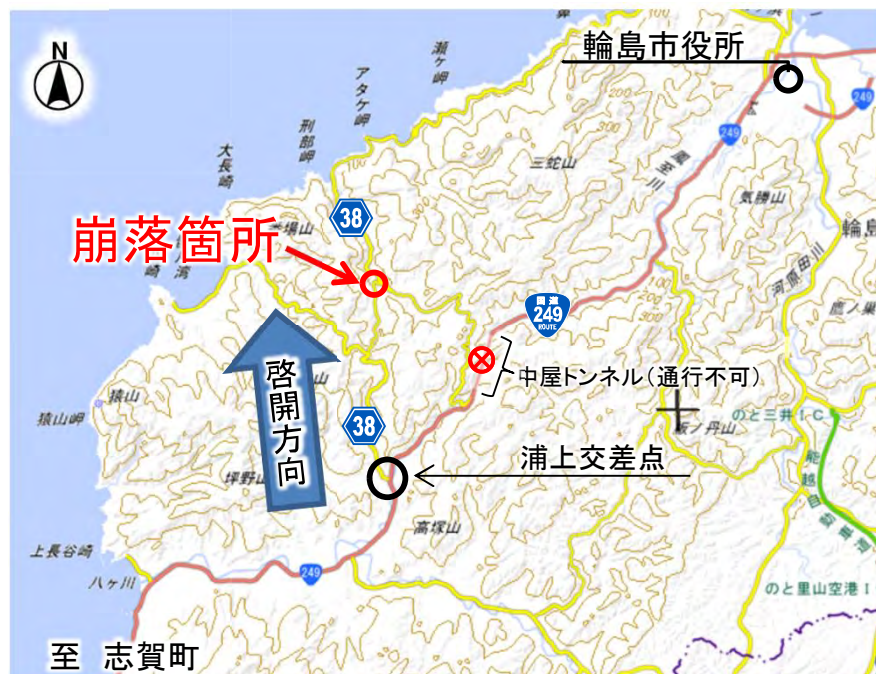
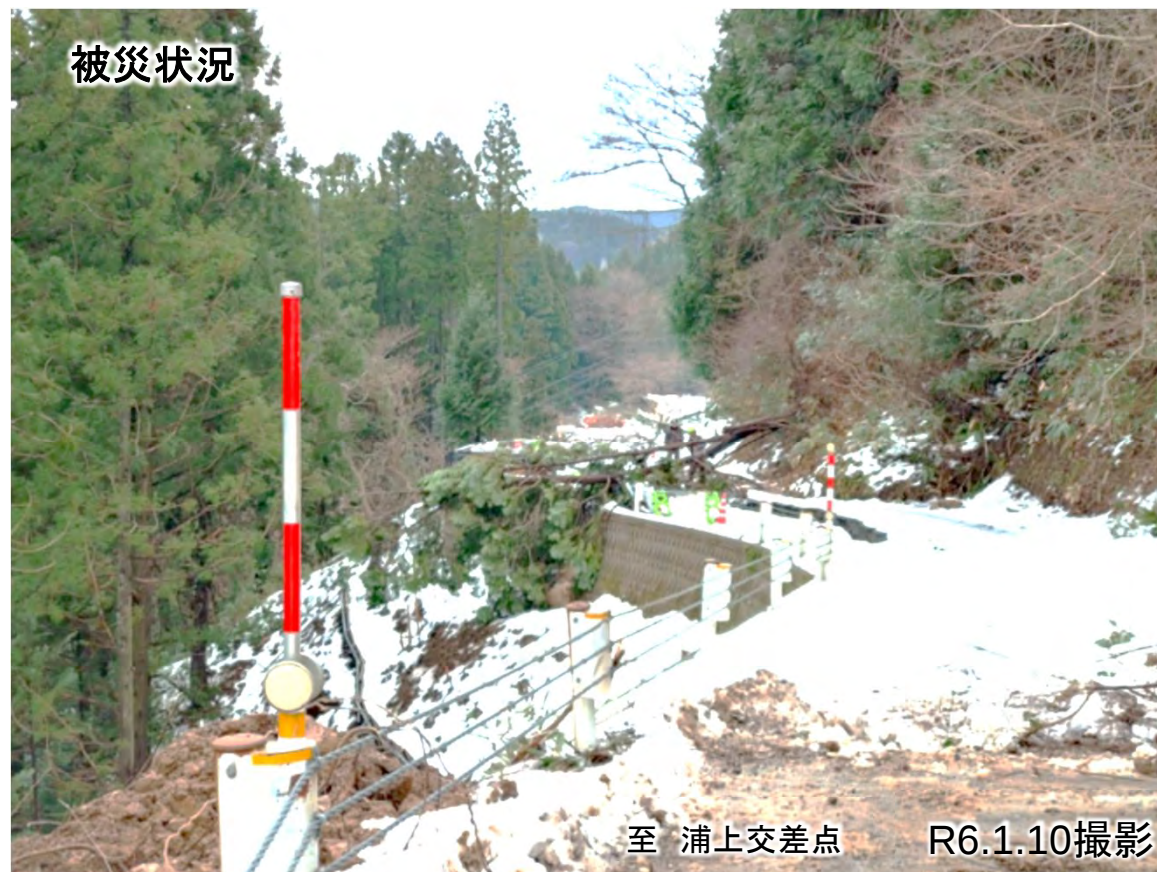
● 輪島市門前町浦上地内「浦上交差点」から約5.7km地点付近 崩落箇所

啓開済

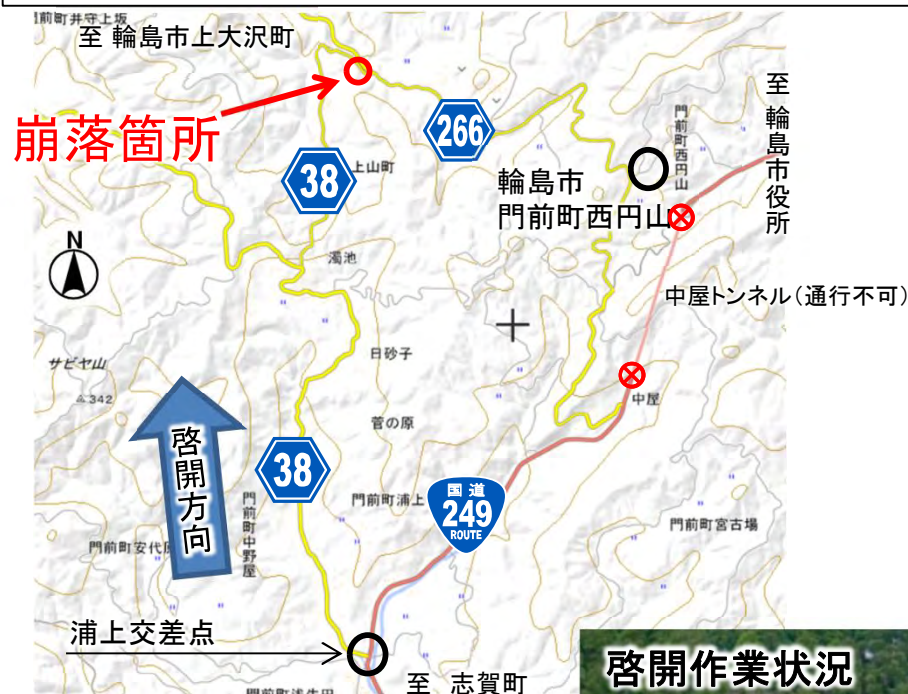
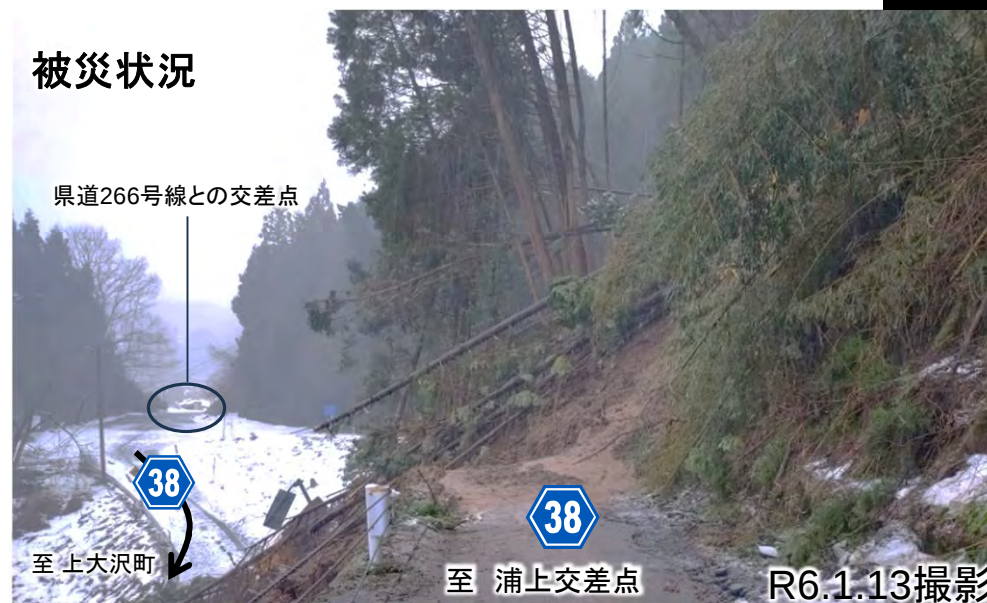
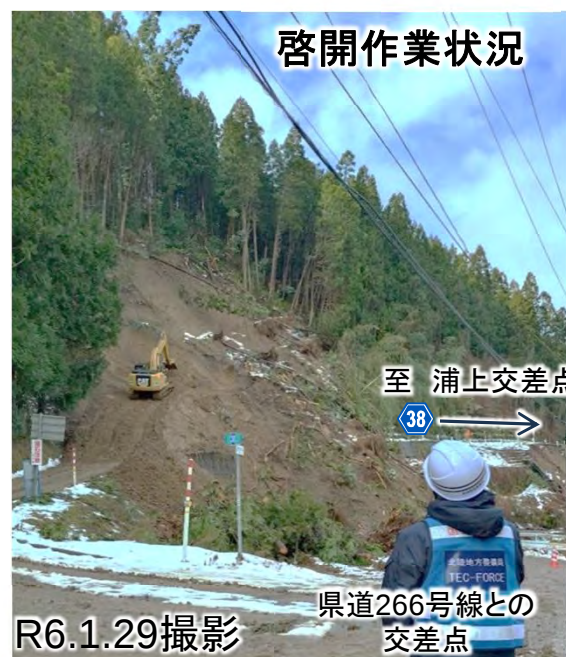
R6.1.13撮影

● 輪島市門前町浦上地内「浦上交差点」から約5.8km地点付近 崩落箇所

## 被災状況

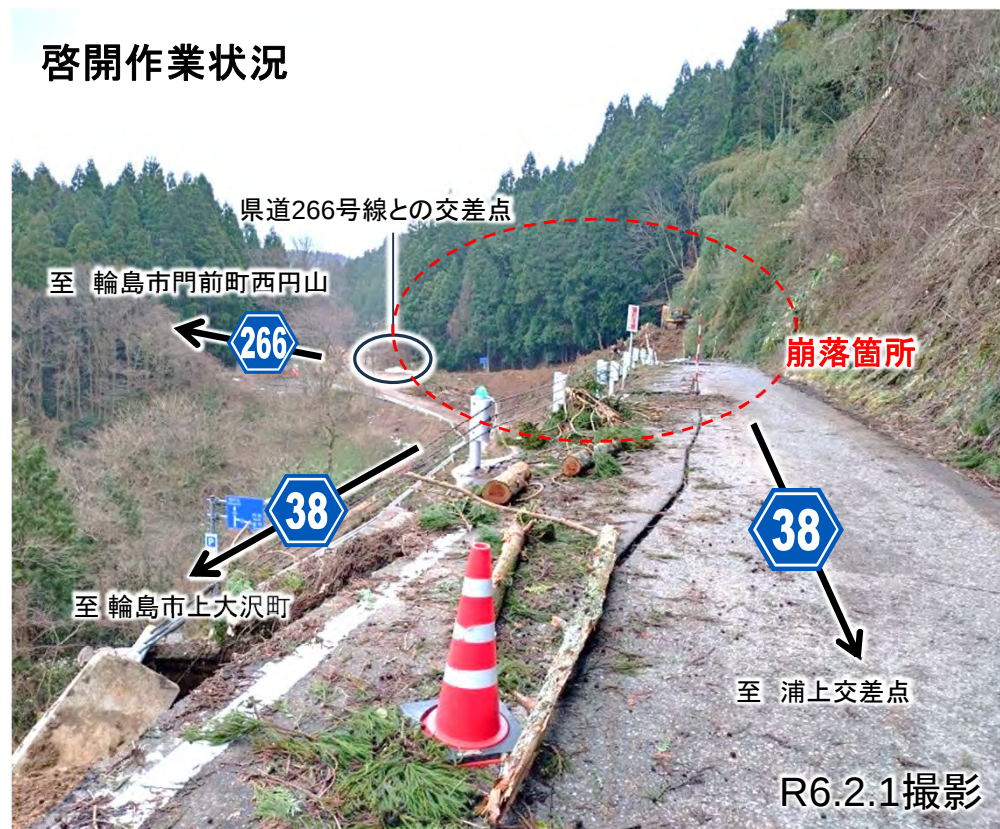
- 輪島市門前町浦上地内「浦上交差点」から約5.8km地点付近 崩落箇所

啓開作業状況

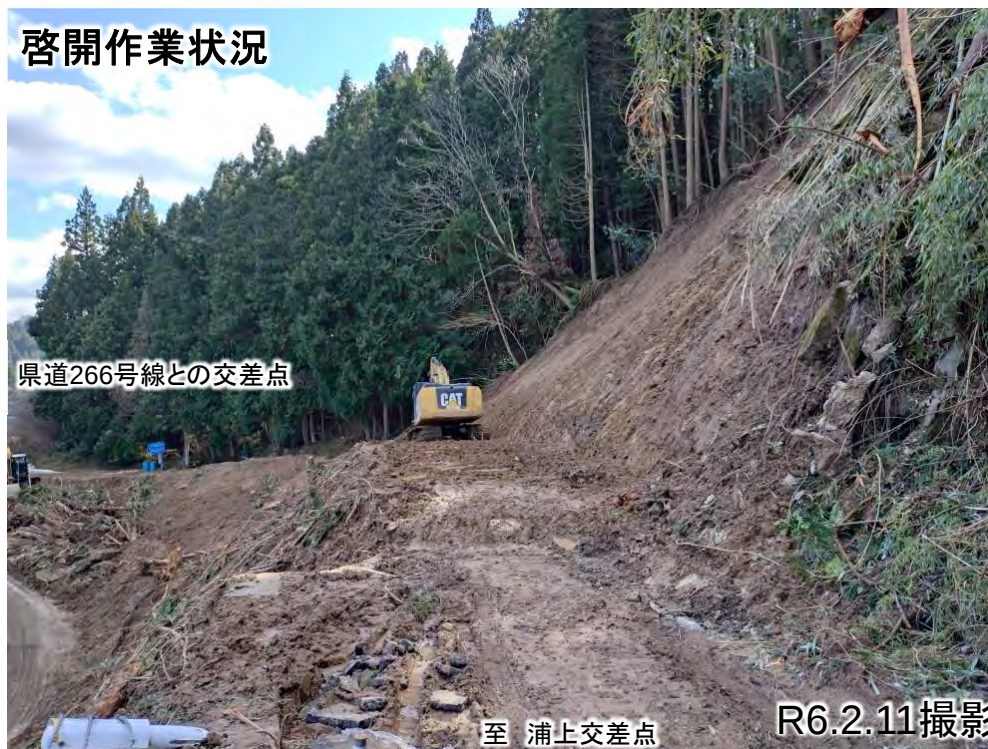
- 輪島市門前町浦上地内「浦上交差点」から約5.8km地点付近 崩落箇所

啓開作業状況

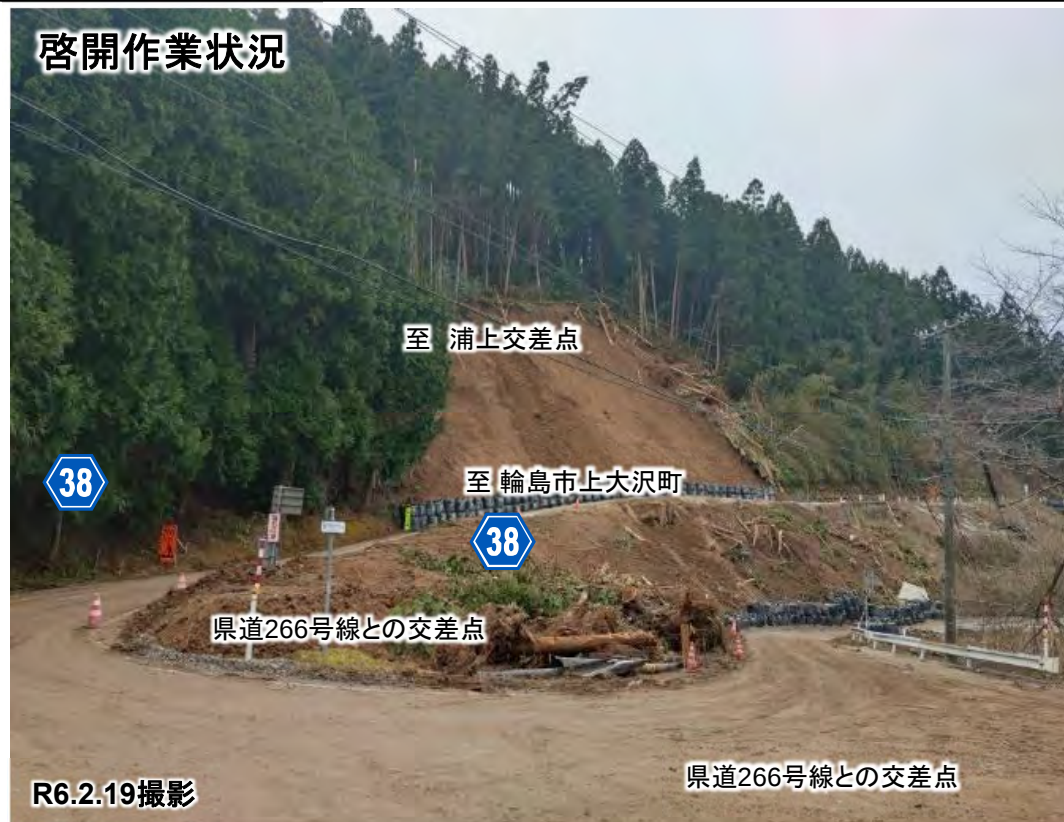
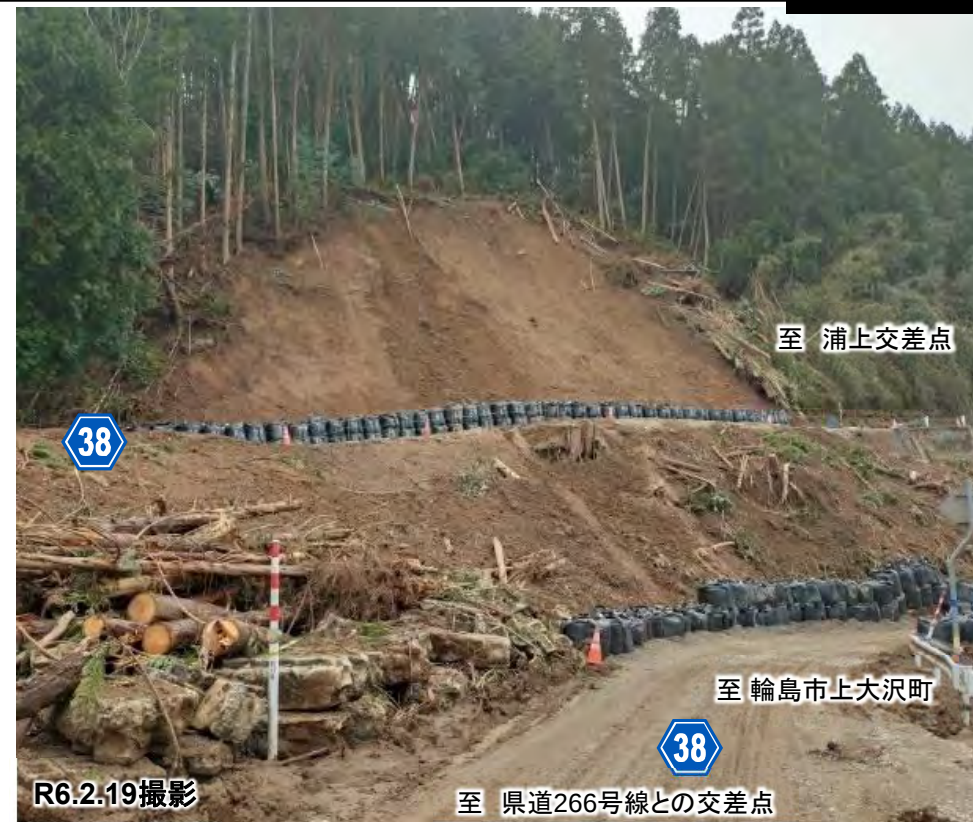
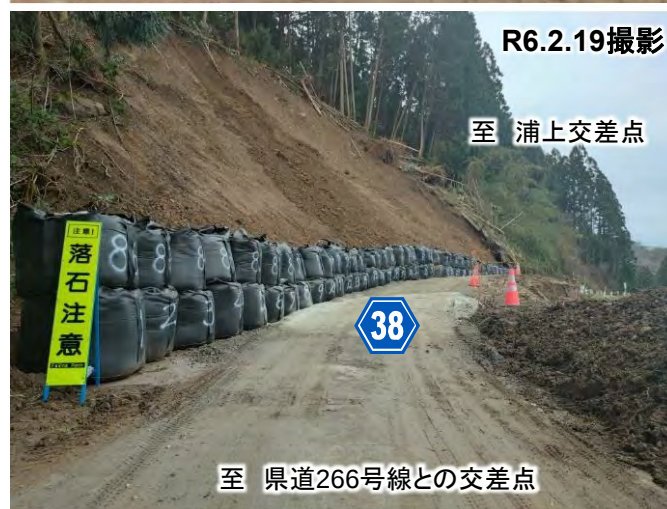
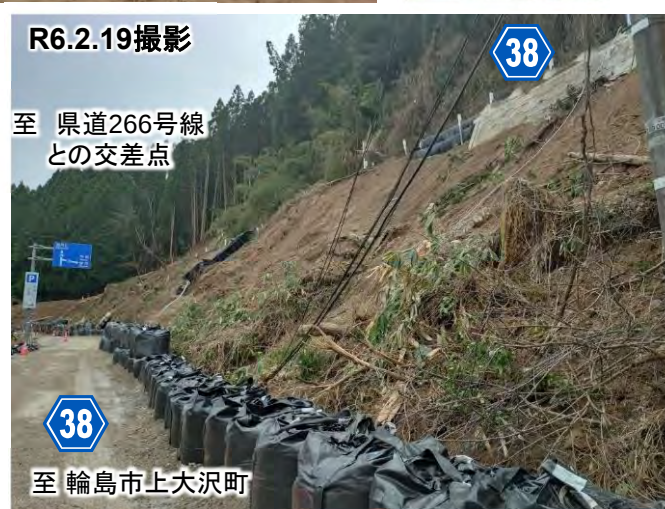
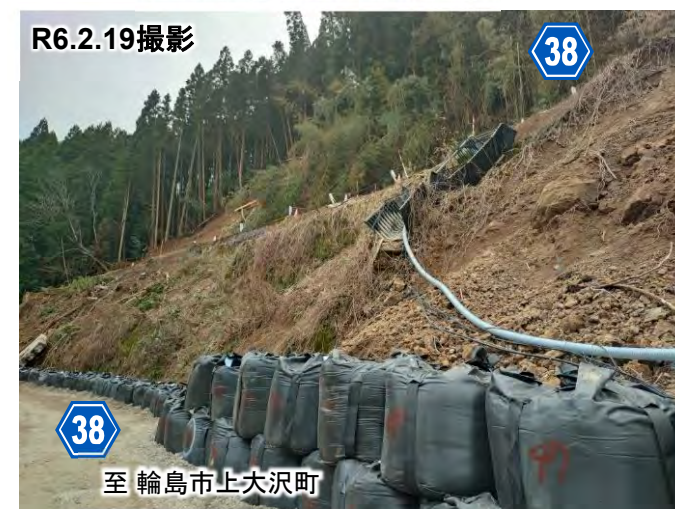
● 輪島市門前町浦上地内「浦上交差点」から約5.8km地点付近 崩落箇所

## 啓開作業状況

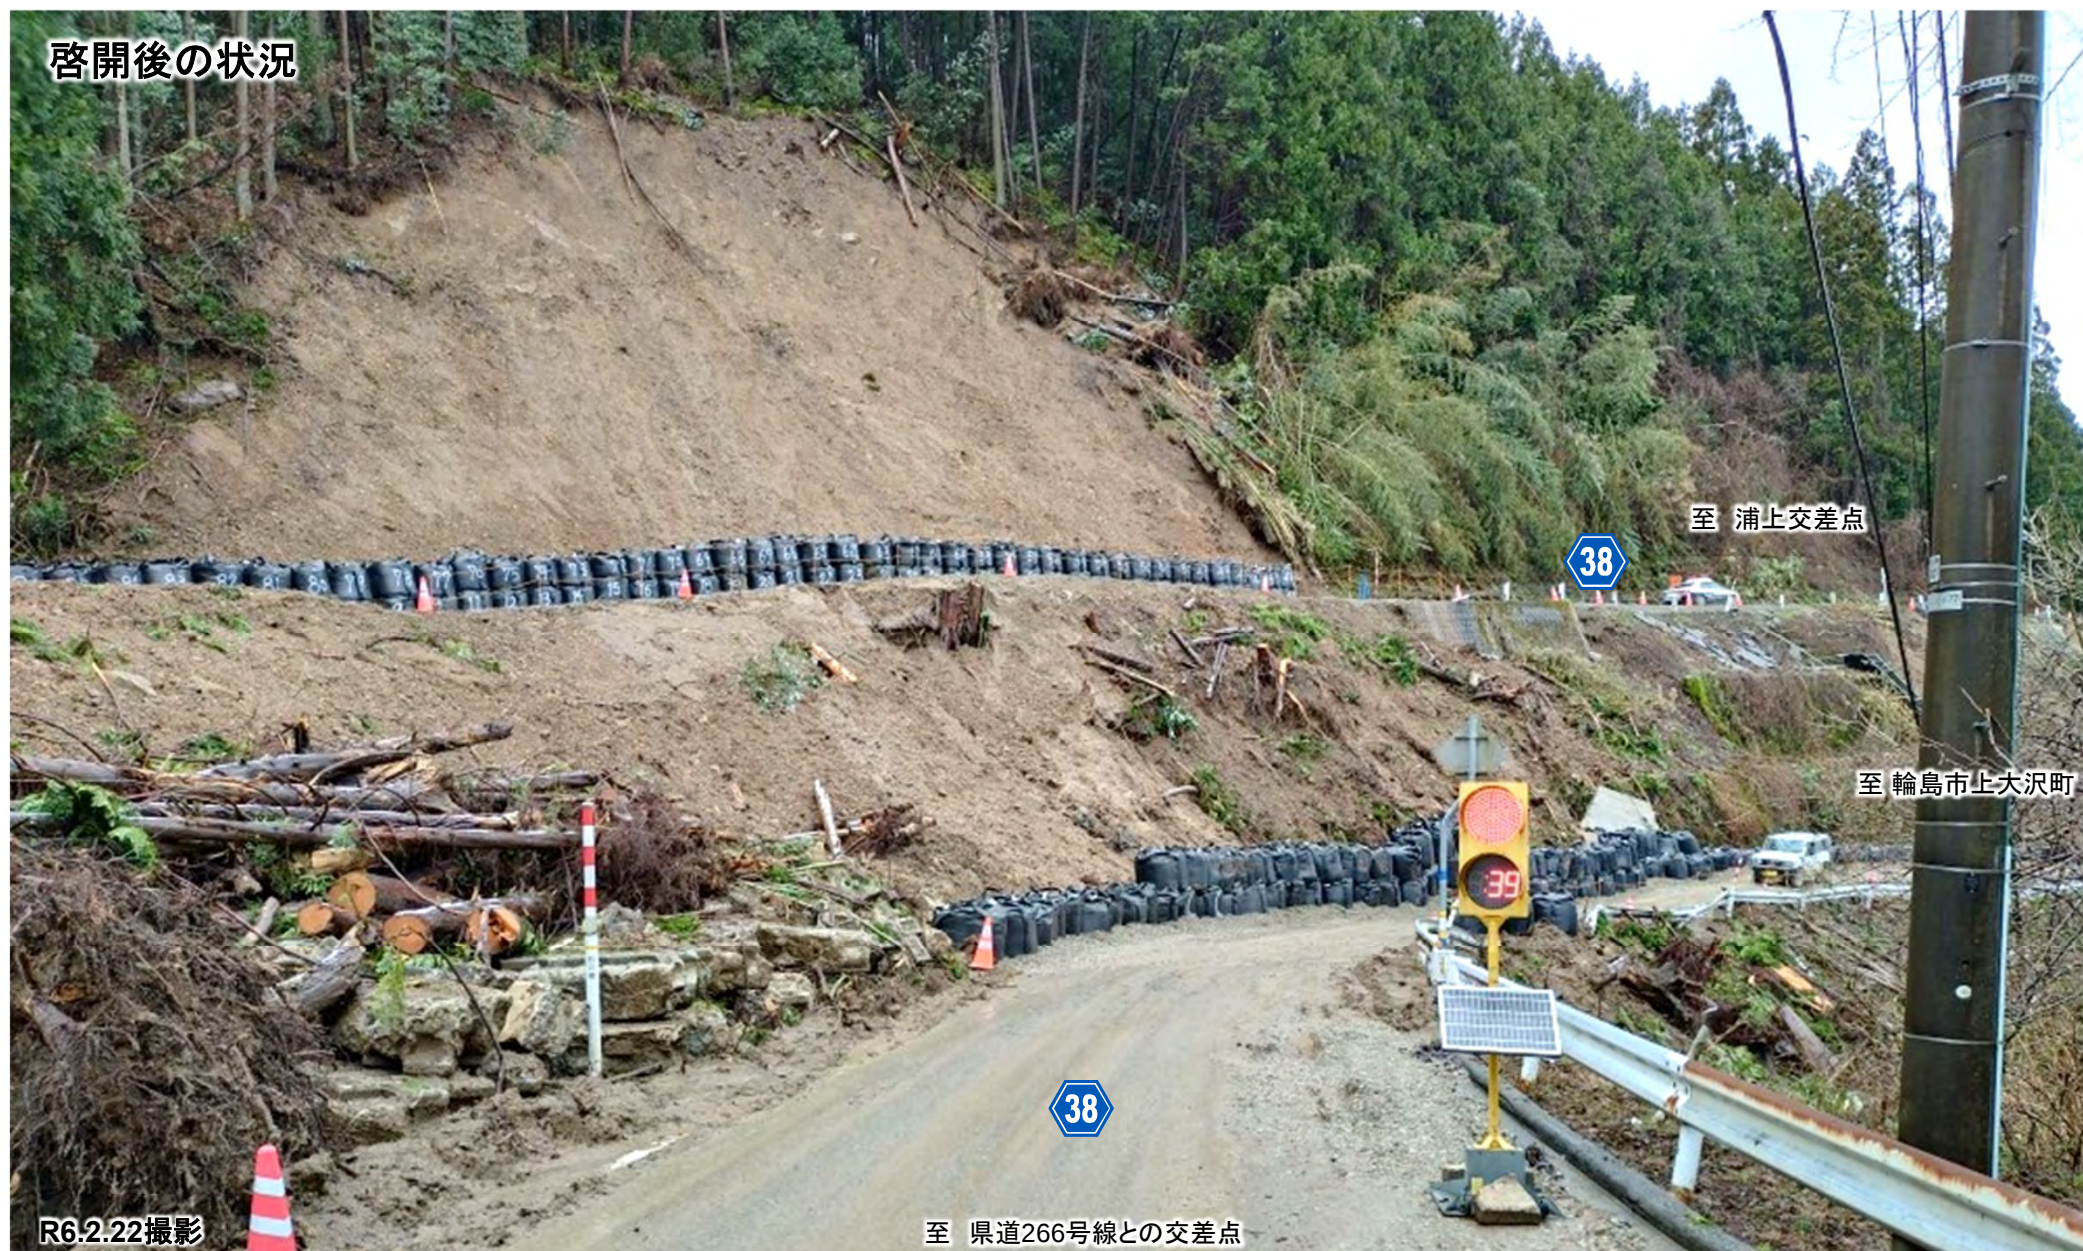
● 輪島市門前町浦上地内「浦上交差点」から約5.8km地点付近 崩落箇所

啓開後の状況

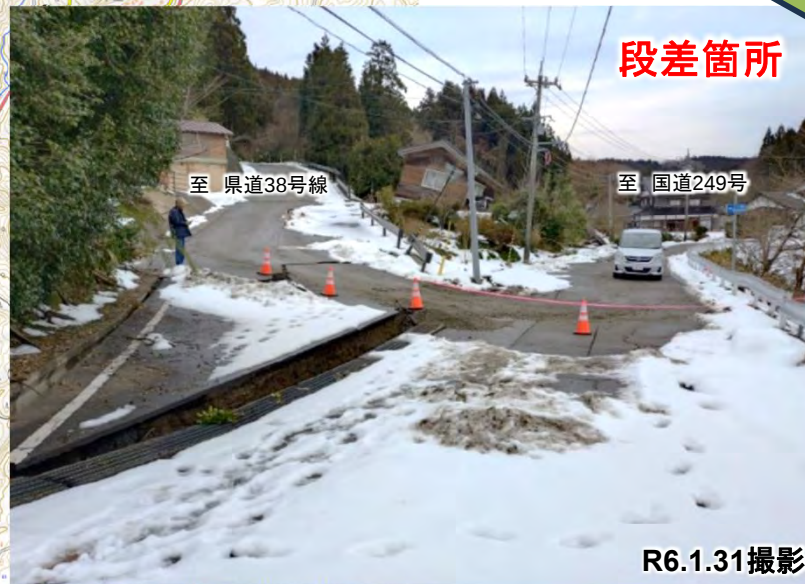
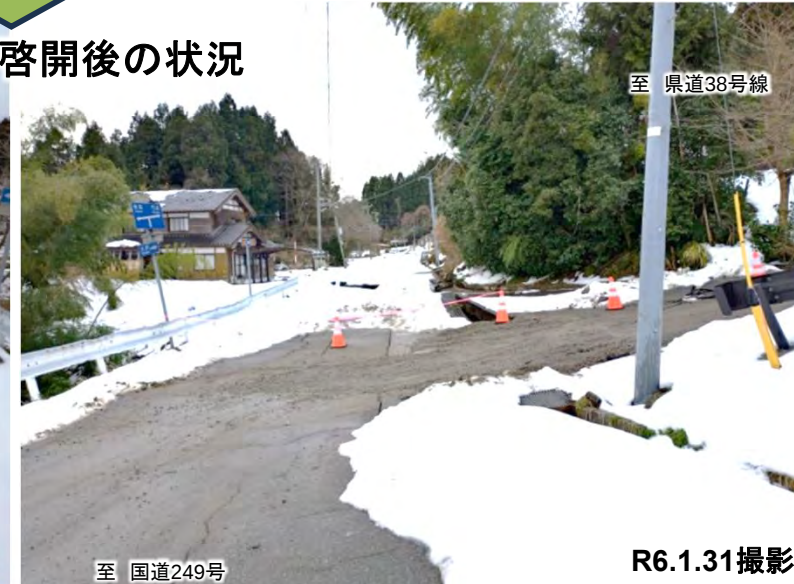
段差箇所 啓開後の状況

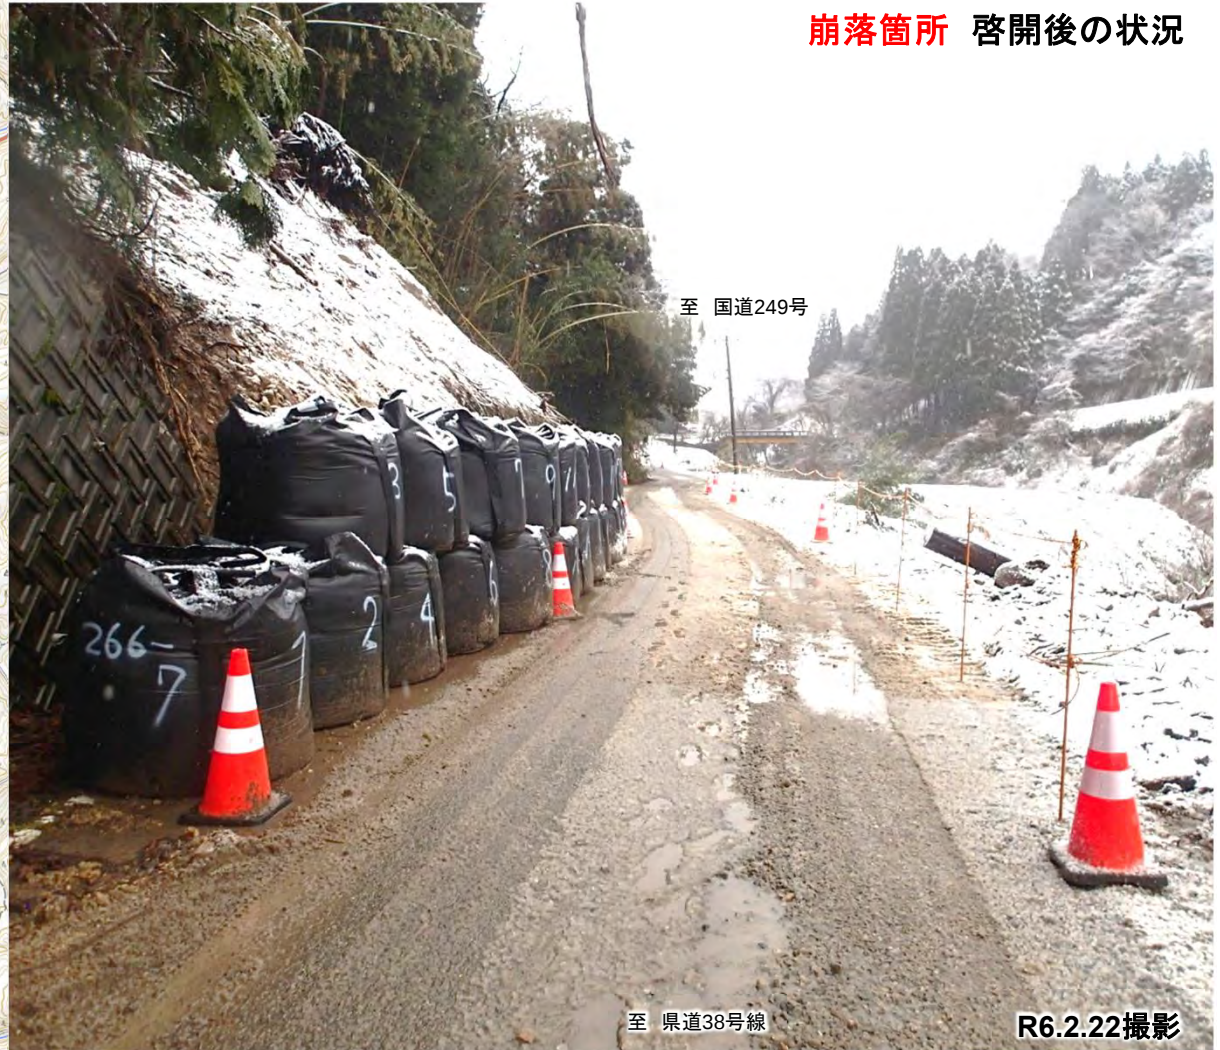
崩落箇所 啓開後の状況

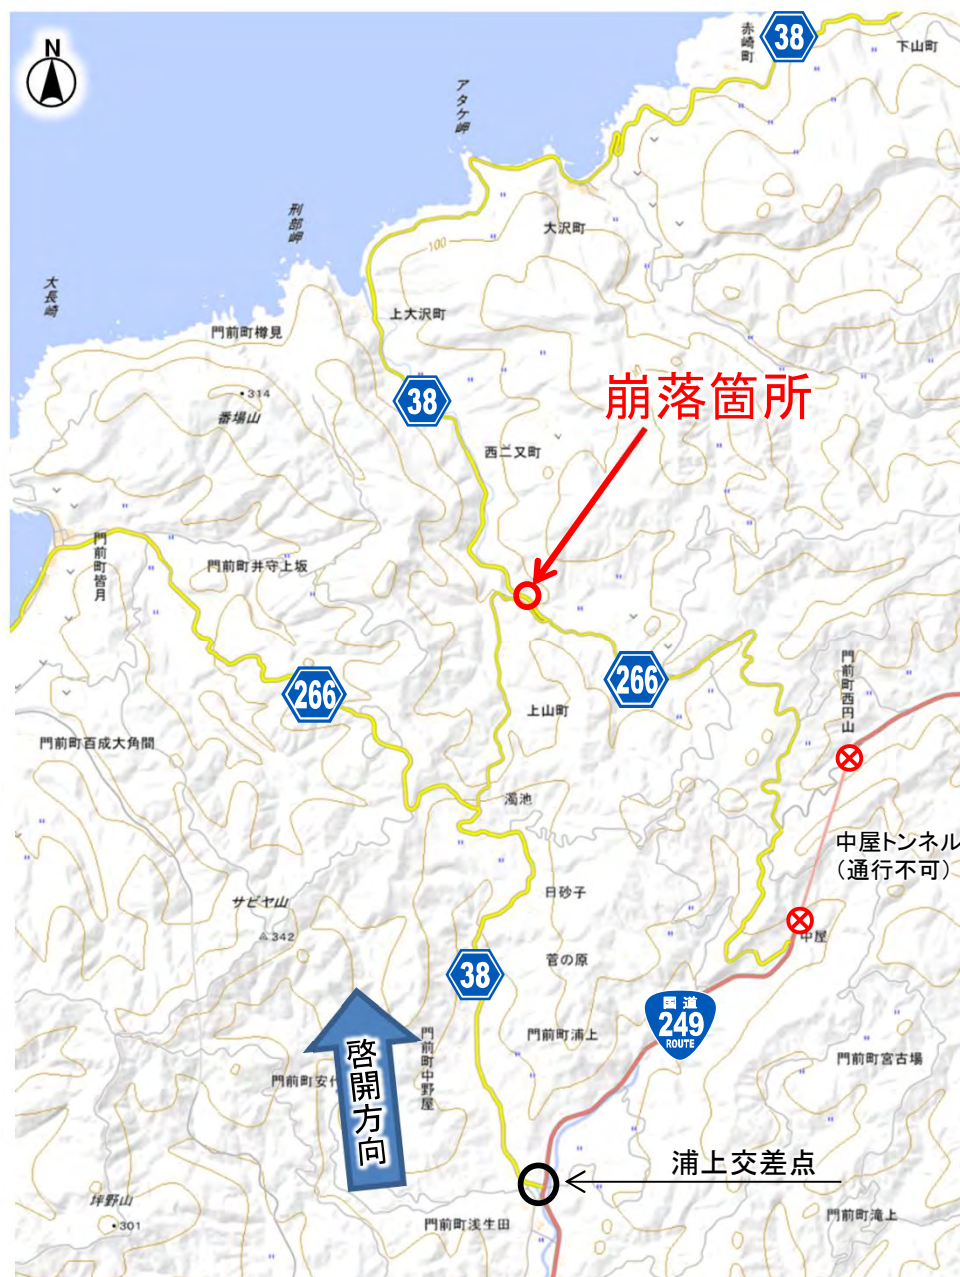
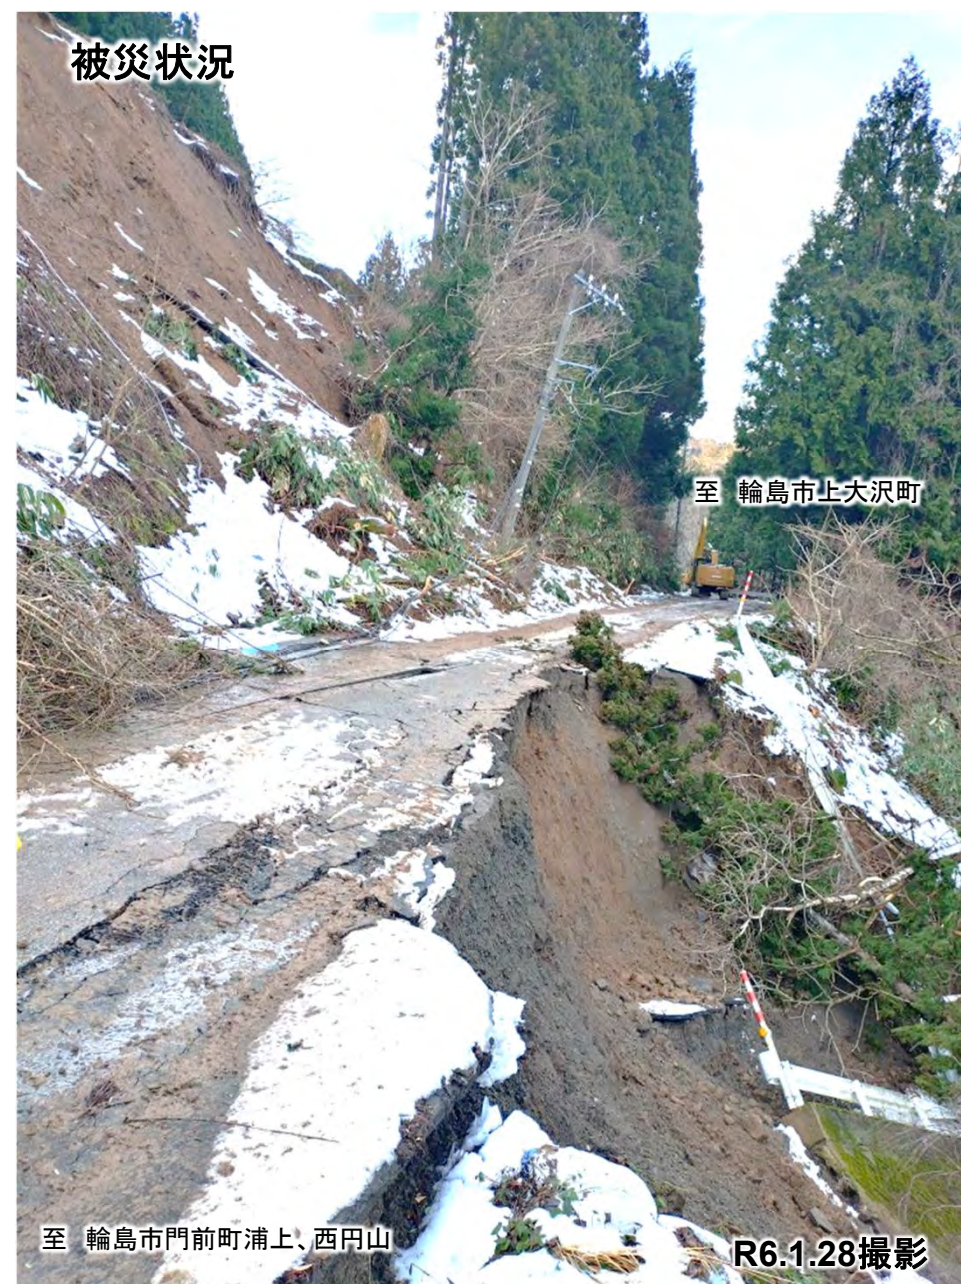
● 輪島市門前町浦上地内「浦上交差点」から約6.1km地点付近で 崩落

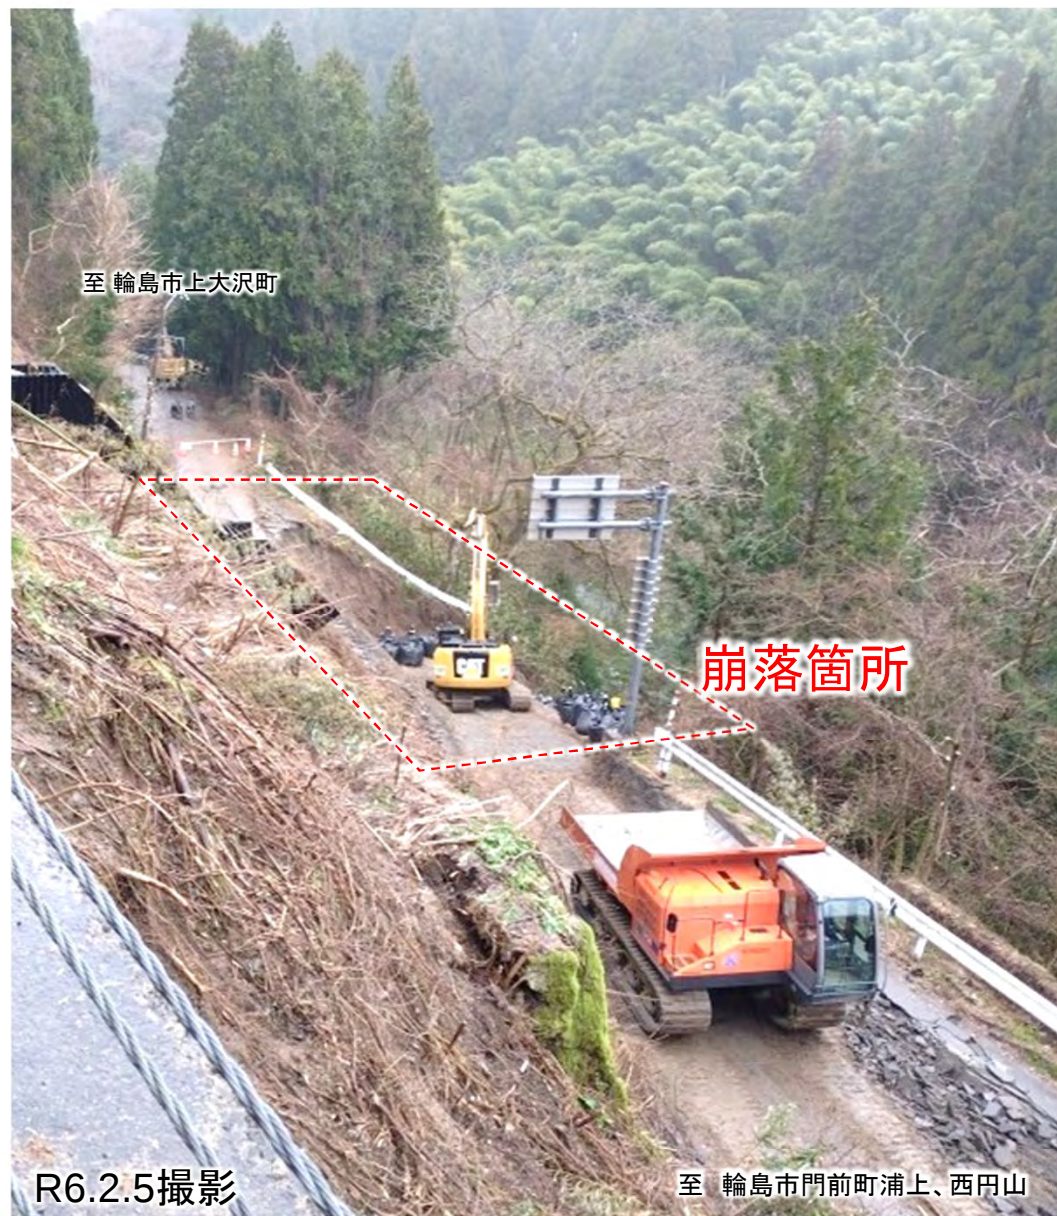
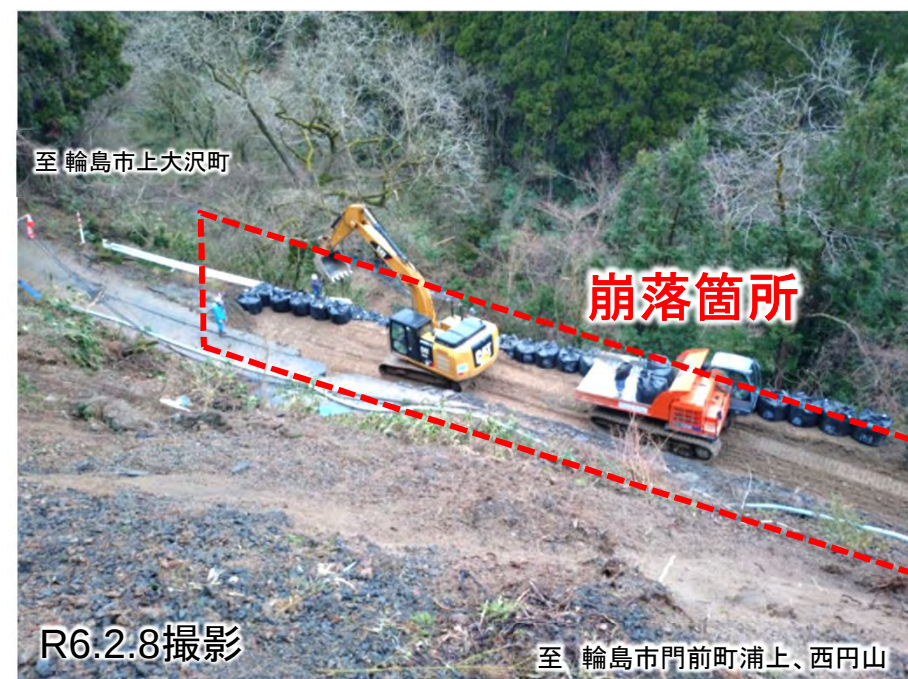
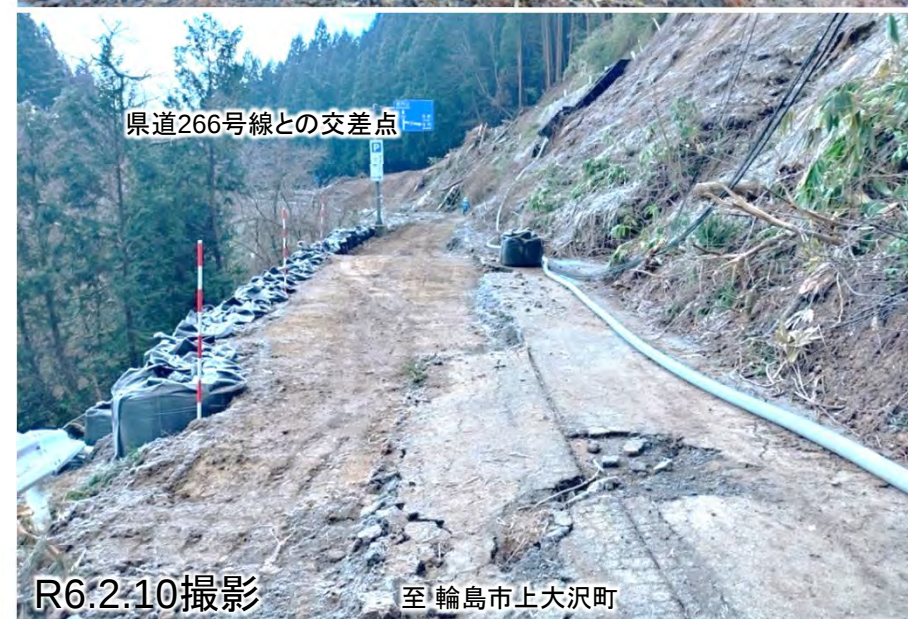
- 輪島市門前町浦上地内「浦上交差点」から約6.1km地点付近で 崩落

啓開作業状況
