● 珠洲市宝立町鵜飼地内「金峰寺交差点」から約2.1km付近 珠洲市宝立町柏原付近 擁壁破損

啓開済

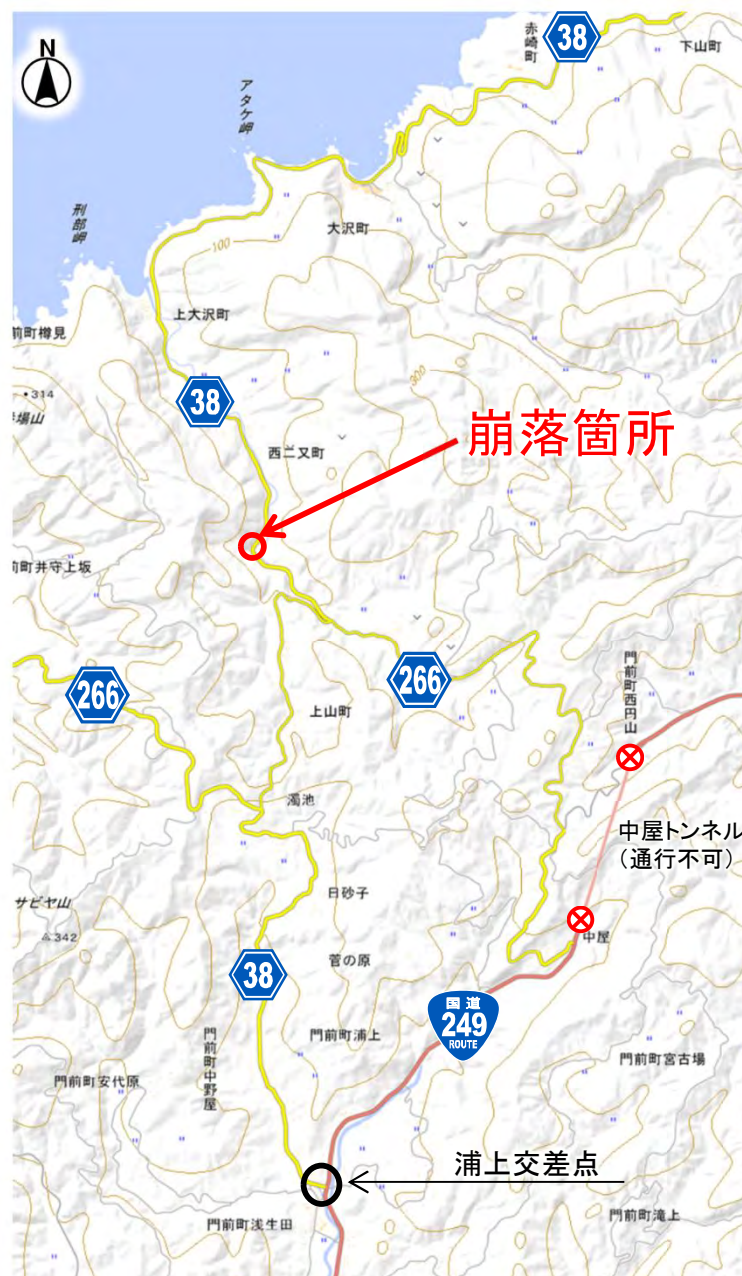
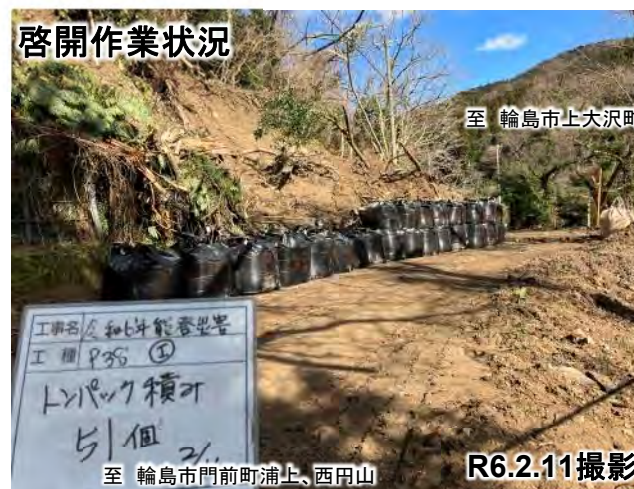
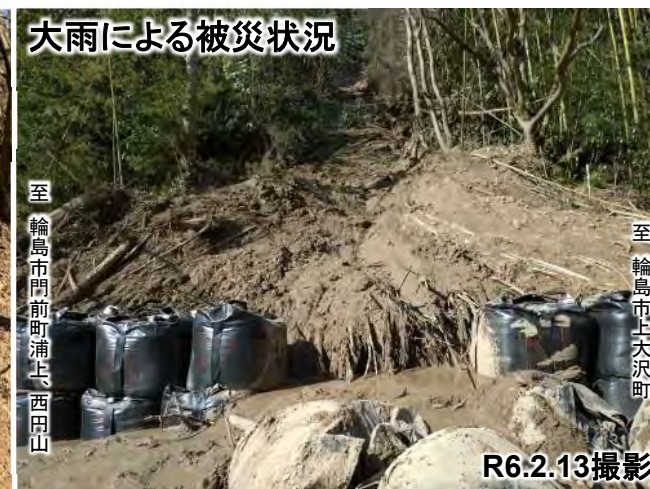
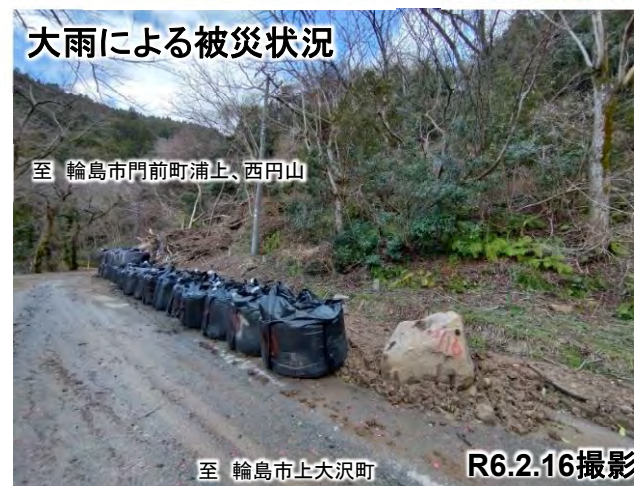
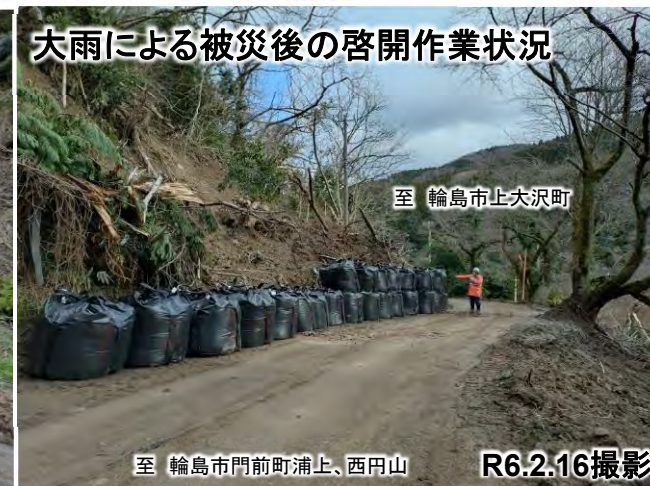
● 輪島市門前町浦上地内「浦上交差点」から約6.9km地点付近で 崩落

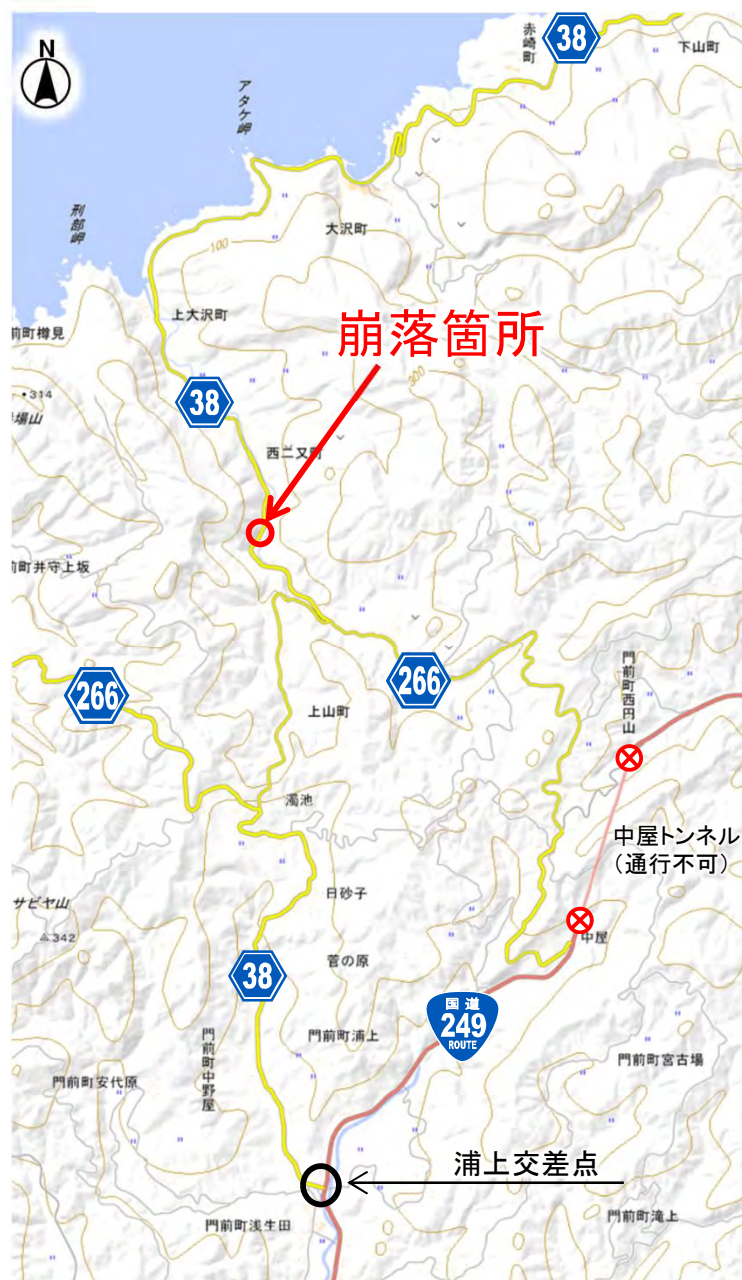
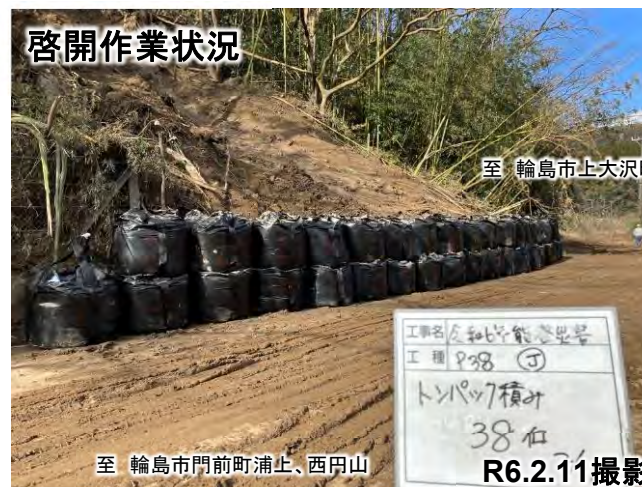
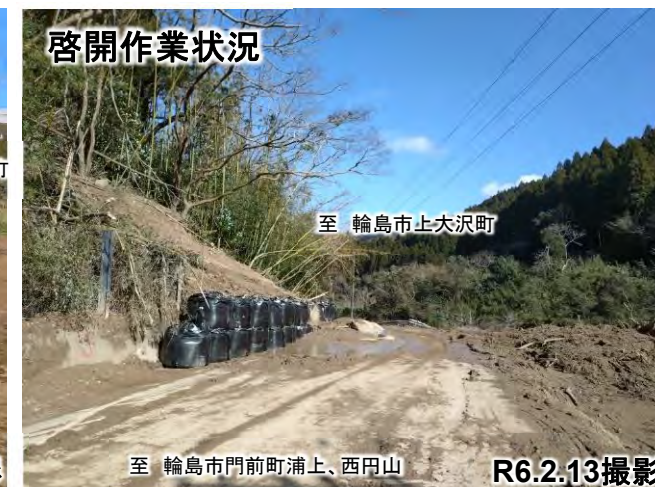
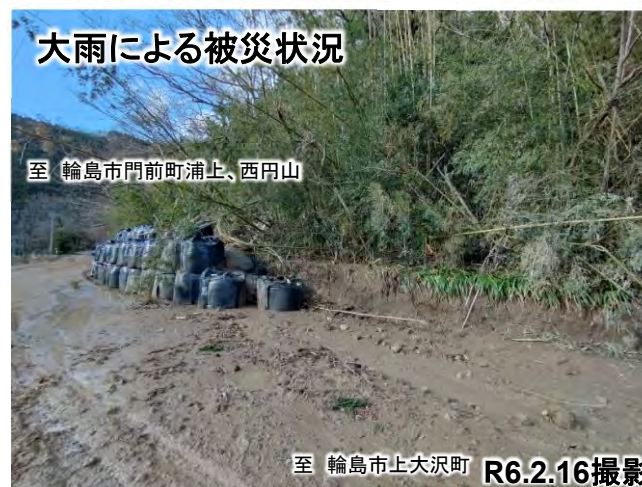
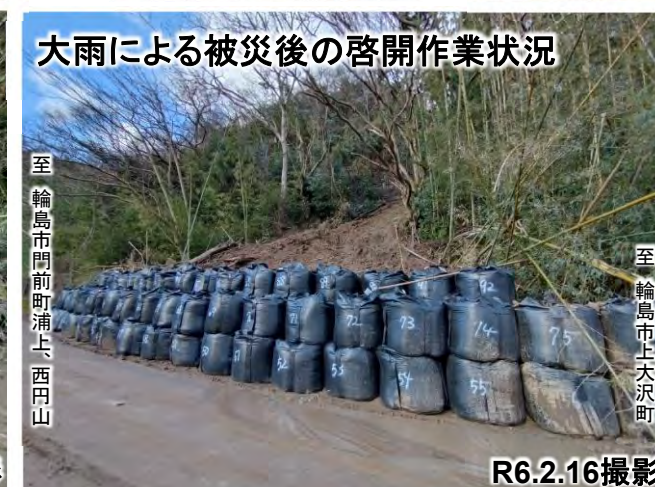
● 輪島市門前町浦上地内「浦上交差点」から約7.1km地点付近で 崩落

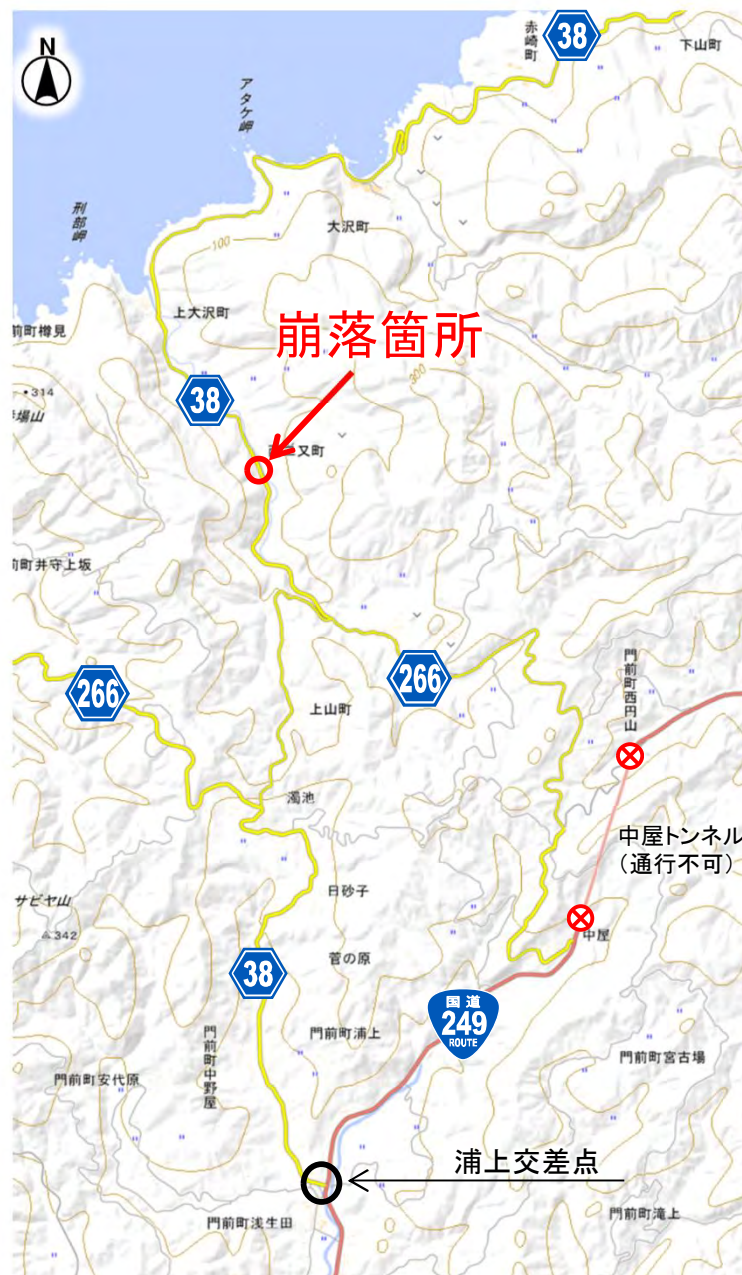
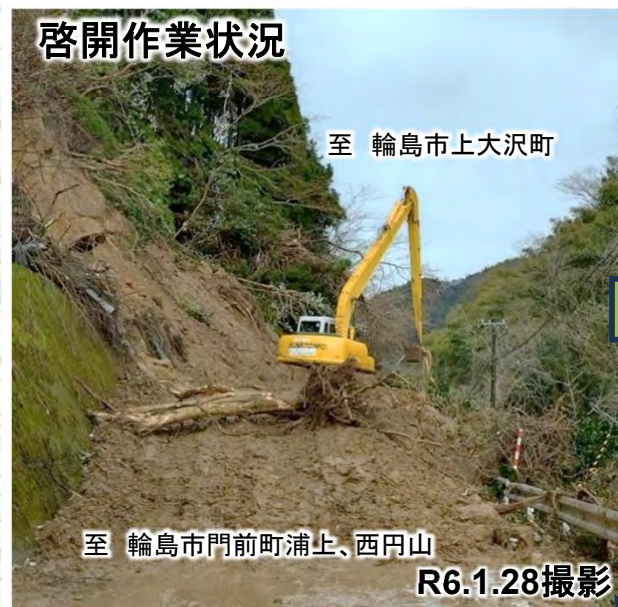
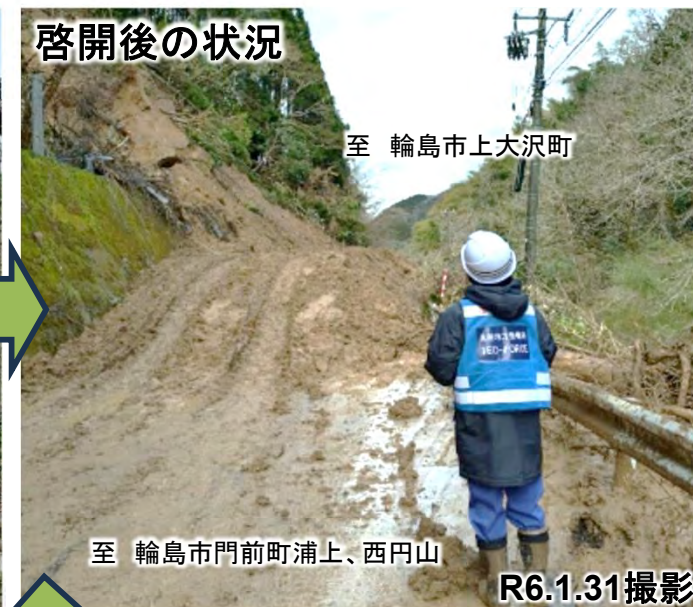
● 輪島市門前町浦上地内「浦上交差点」から約7.6km地点付近で 崩落

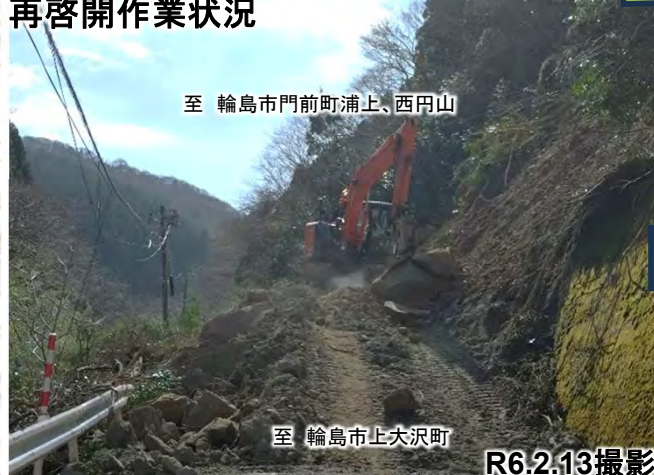
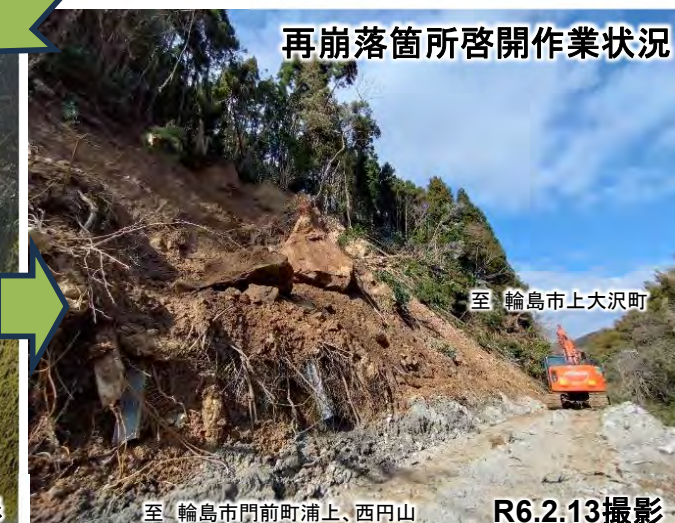
啓開箇所です再崩落発生につき  
再啓開作業状況

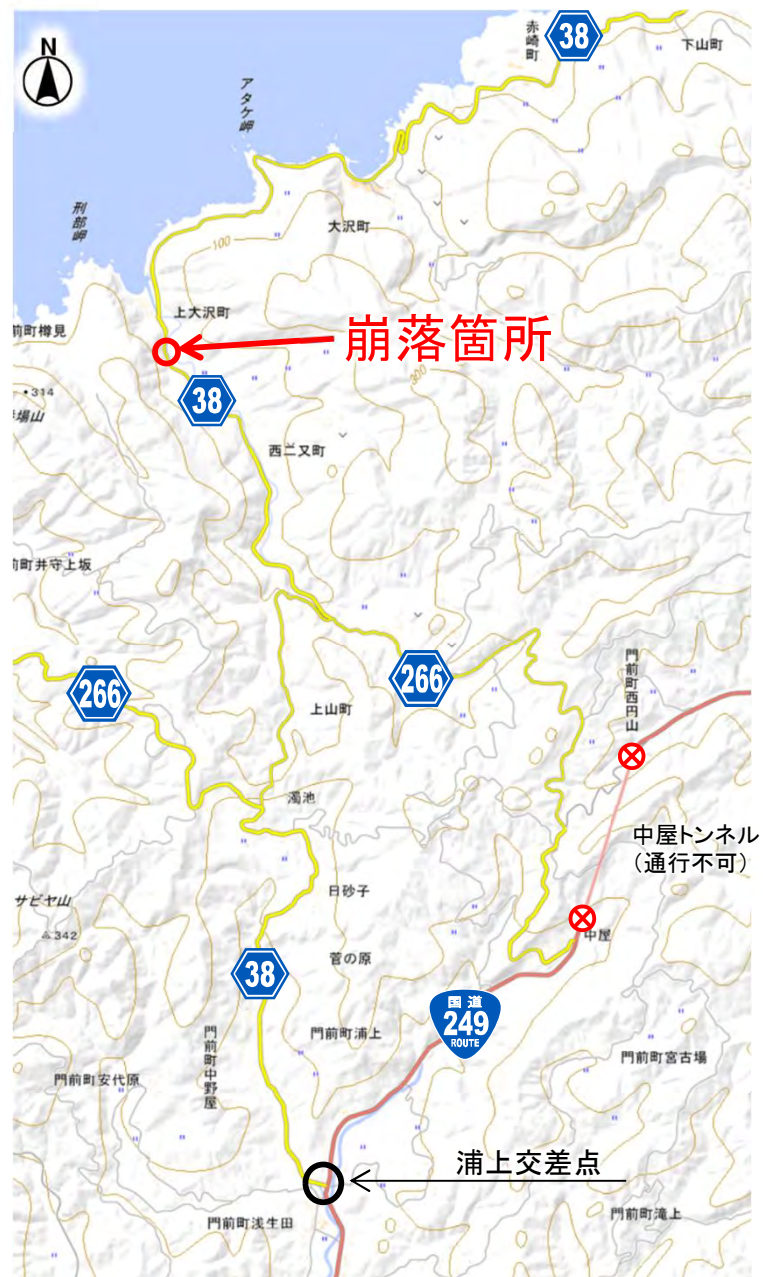
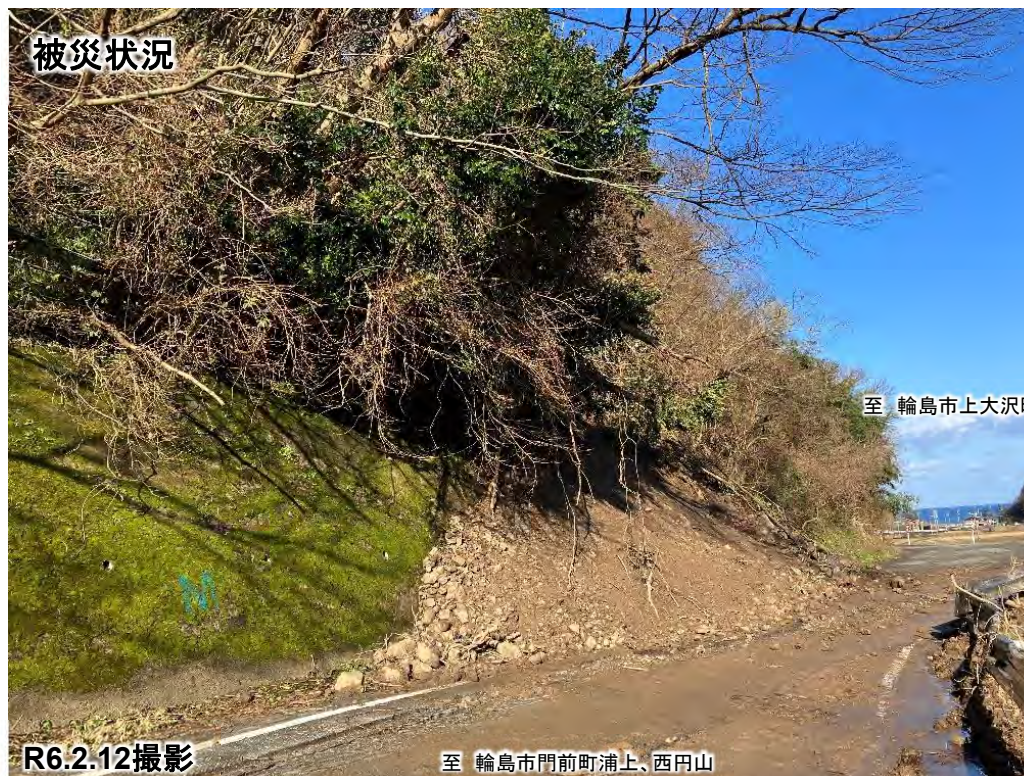
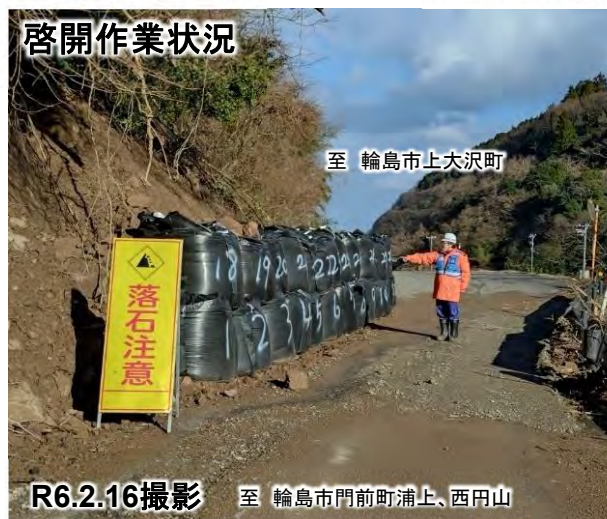
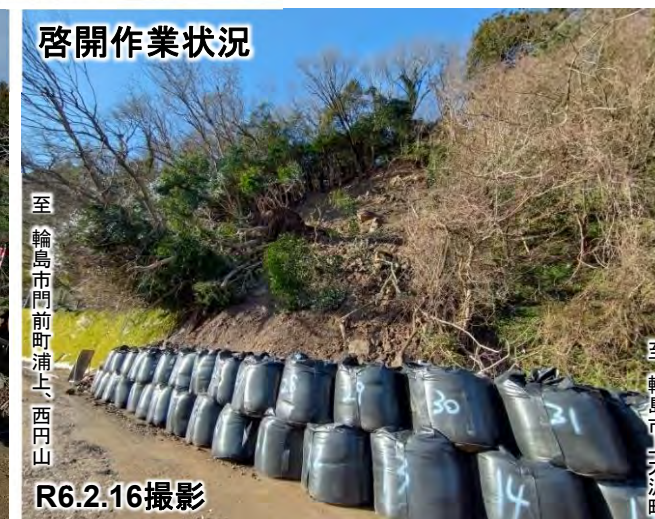
● 輪島市門前町浦上地内「浦上交差点」から約8.7km地点付近で 崩落

啓開済

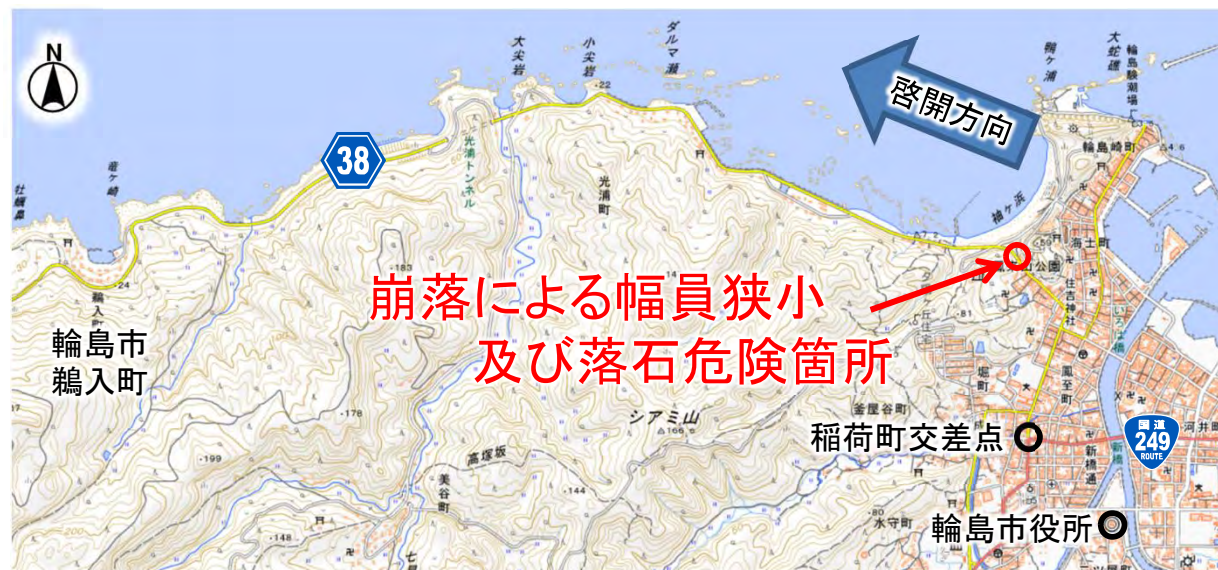
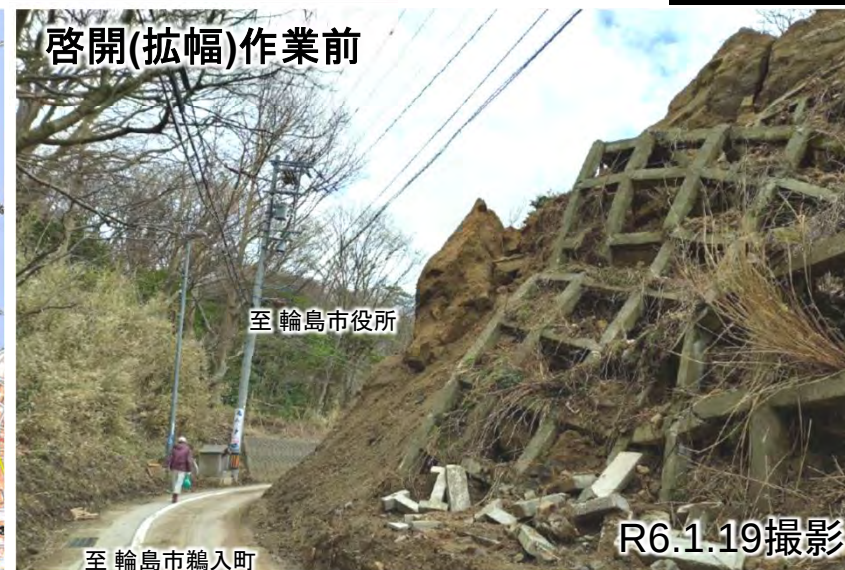
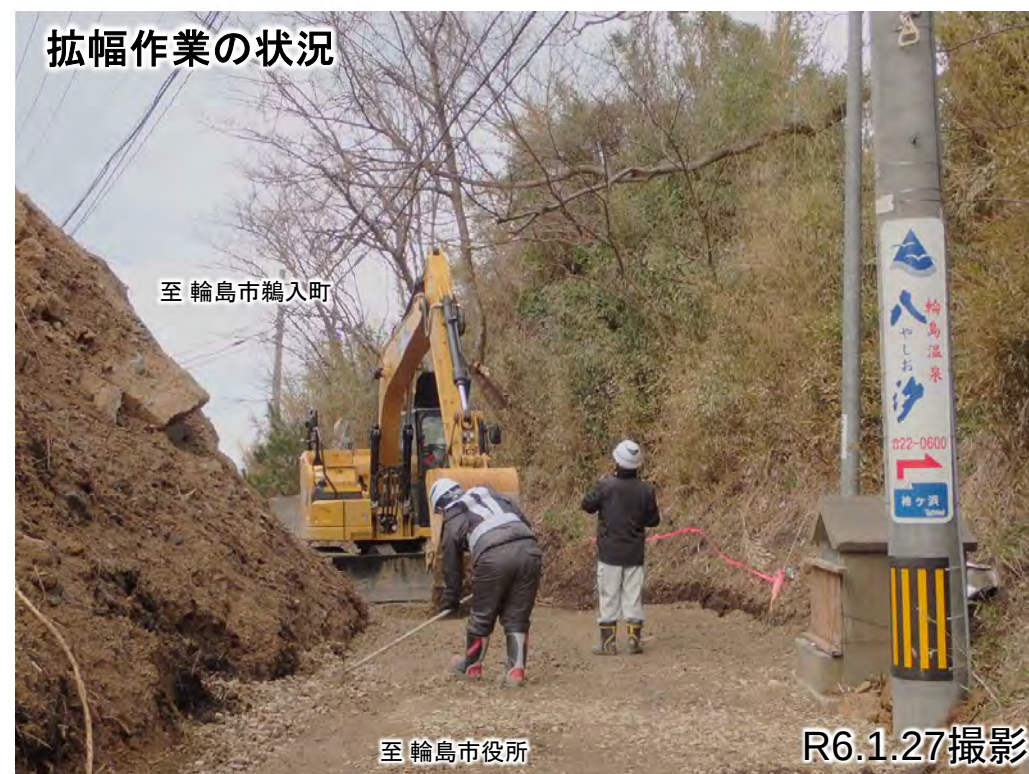
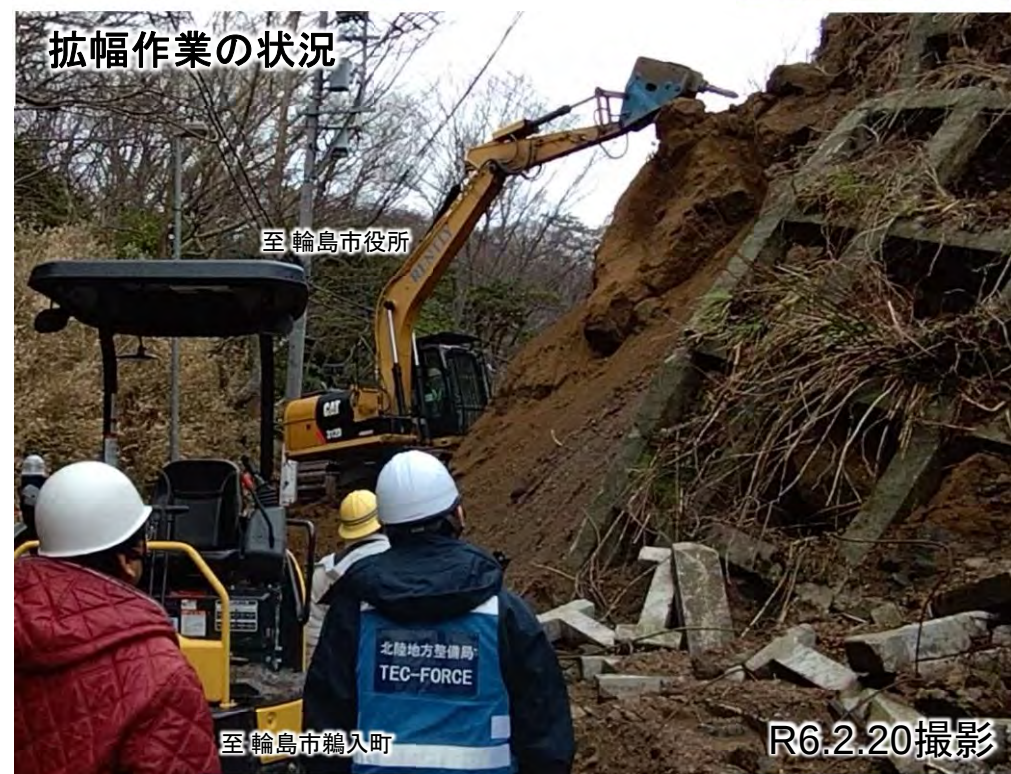
●「稲荷町交差点」から約0.9km地点付近(輪島市輪島崎町地内) 崩落による幅員狭小、落石危険箇所

啓開済

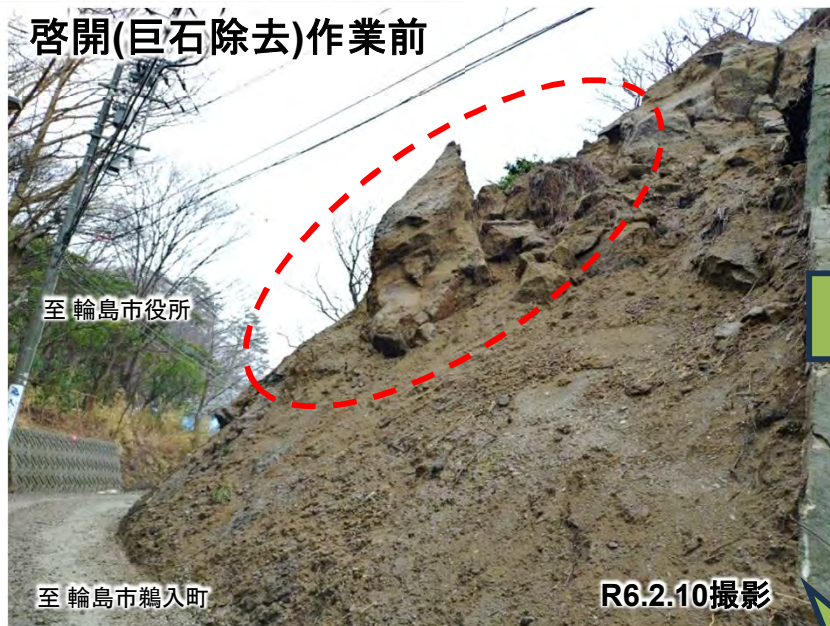
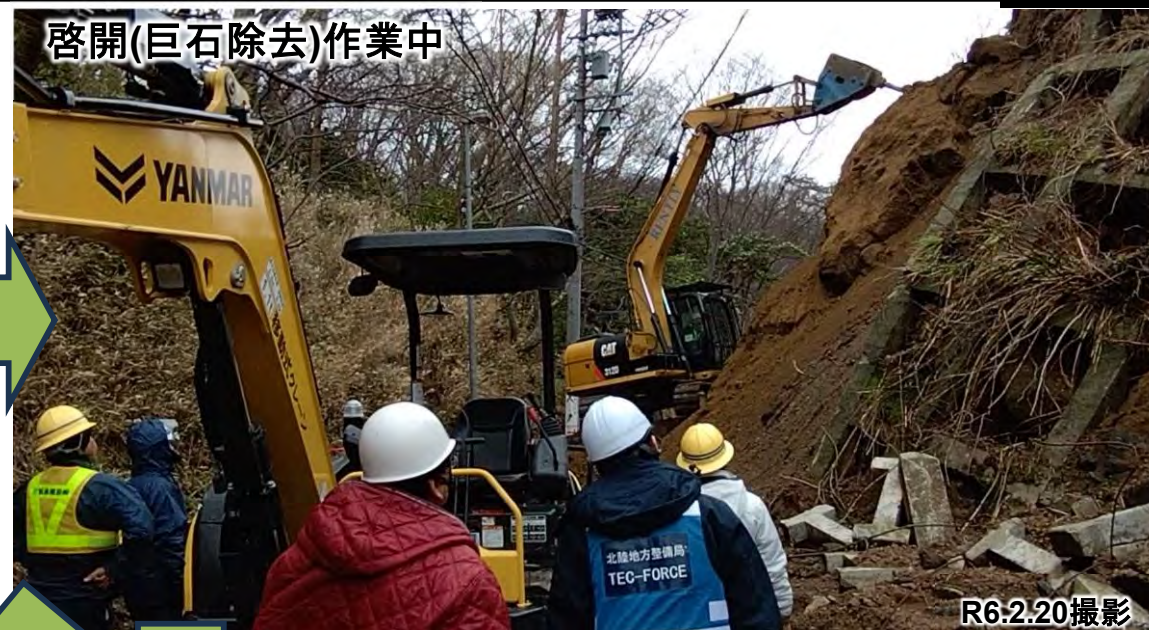
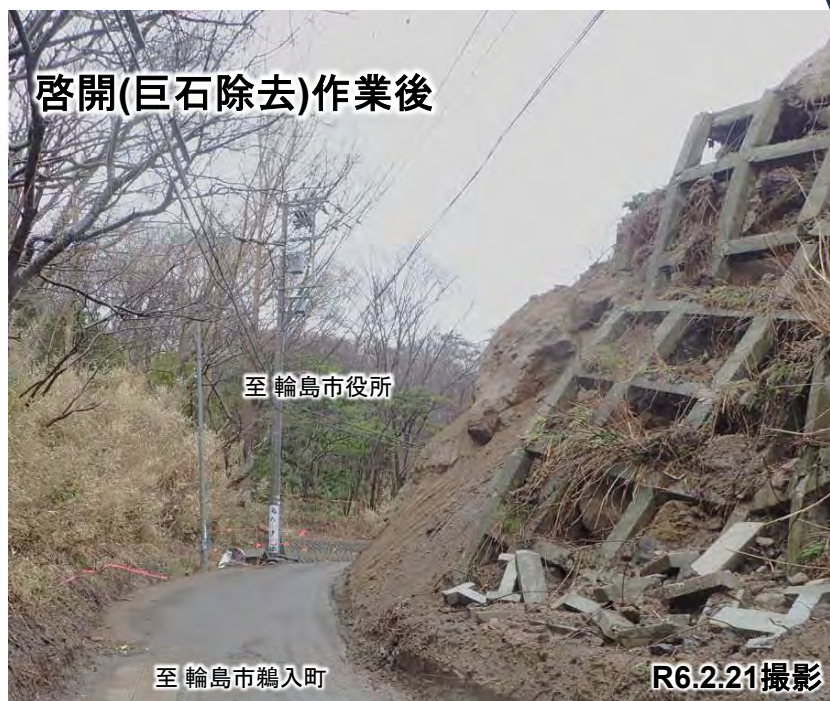
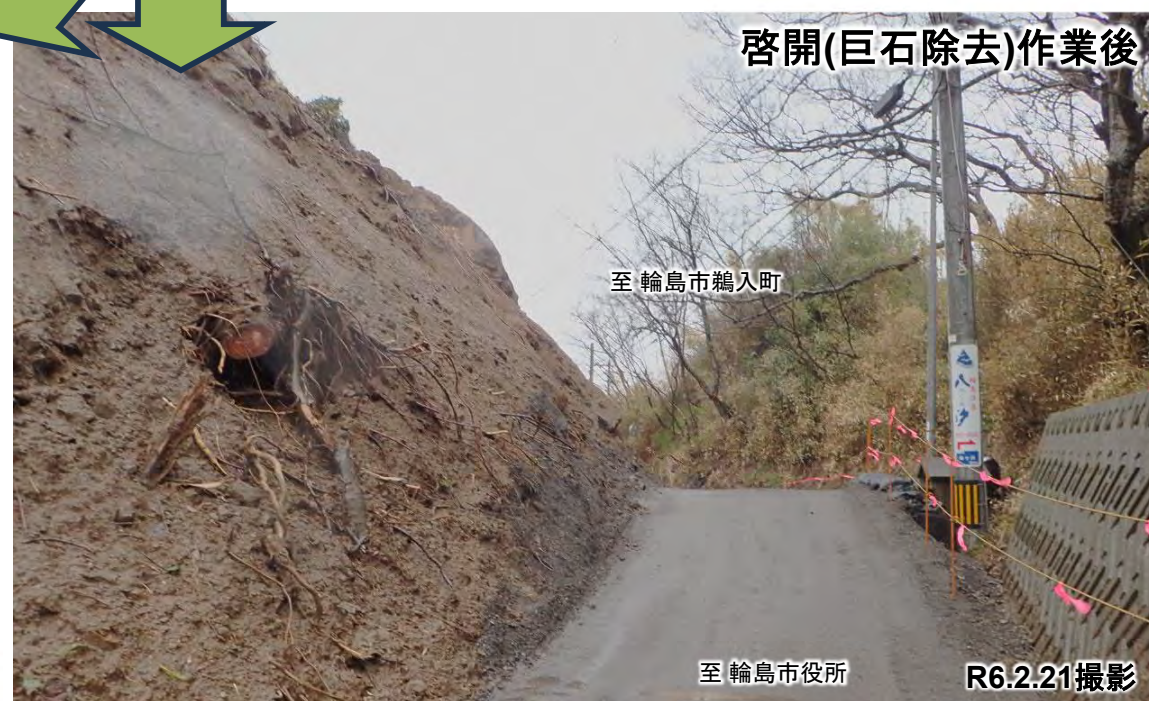
- 「稲荷町交差点」から約0.9km地点付近(輪島市輪島崎町地内) 崩落による幅員狭小、落石危険箇所

啓開済

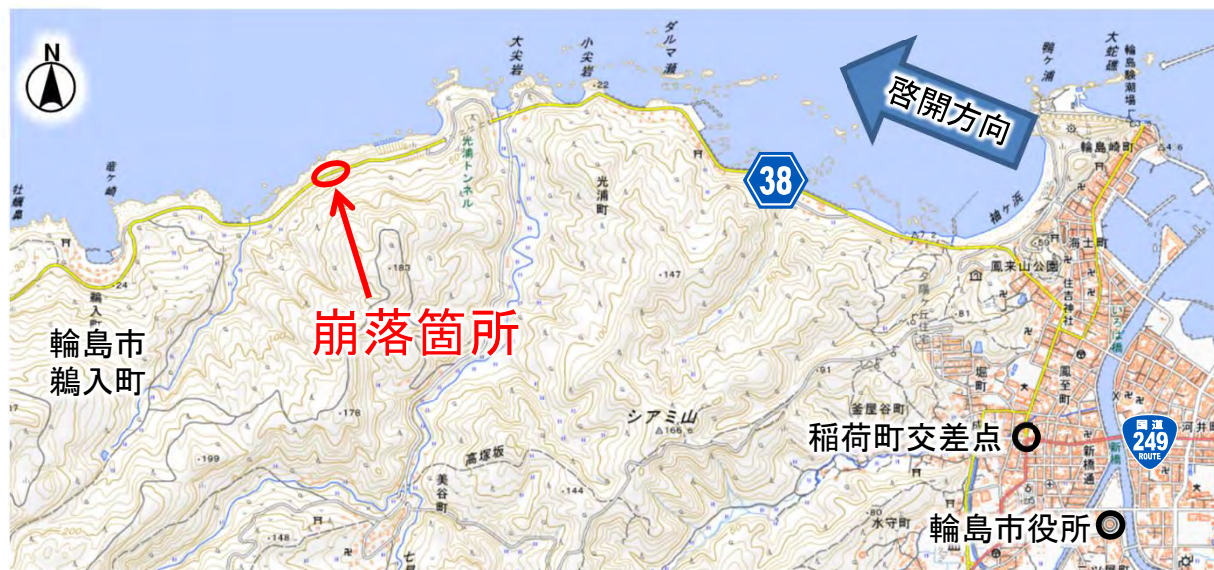
- 輪島市街「稲荷町交差点」から約3.9km地点付近(輪島市美谷町) 崩落箇所

啓開作業前  
(大型車は通行不可)

啓開済

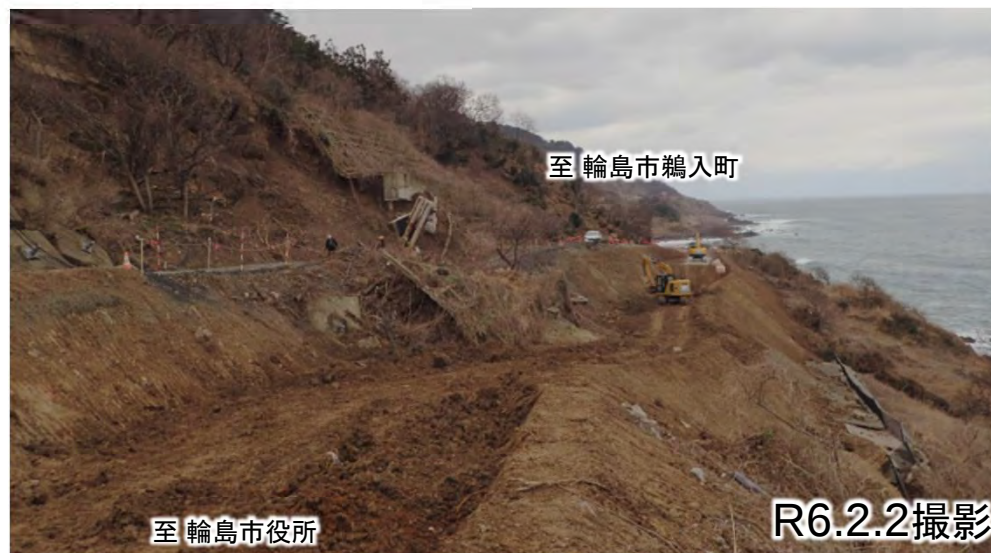
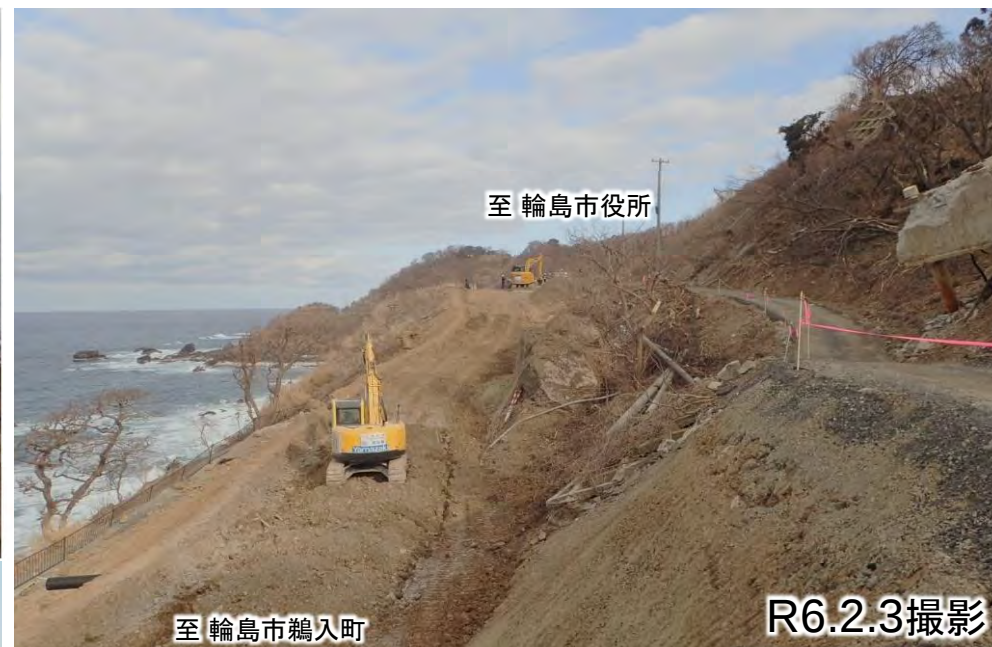
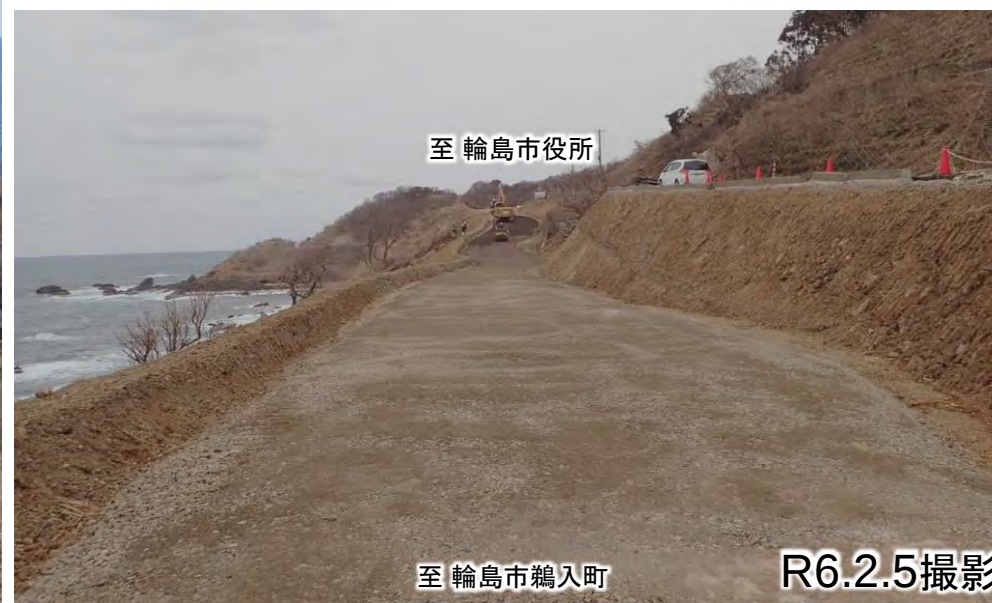
● 輪島市街「稻荷町交差点」から約3.9km地点付近(輪島市美谷町) 崩落箇所

## 拡幅作業の状況

(大型車が通行な迂回路を整備)

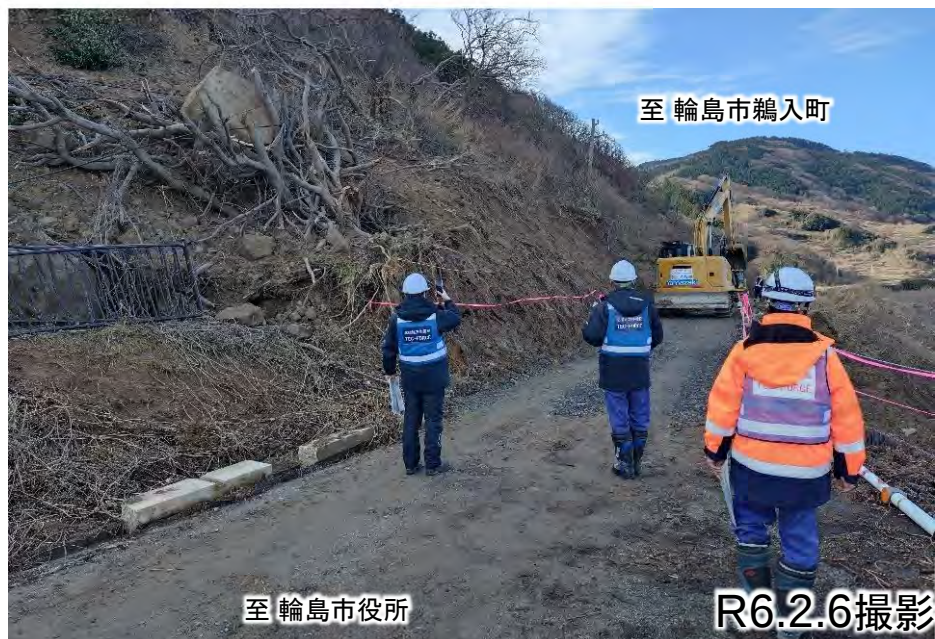
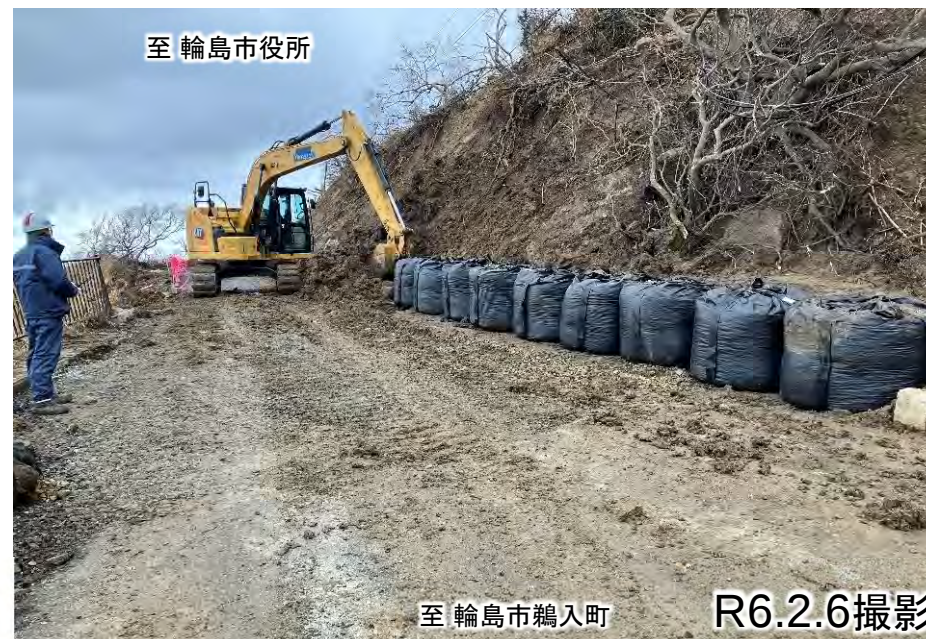
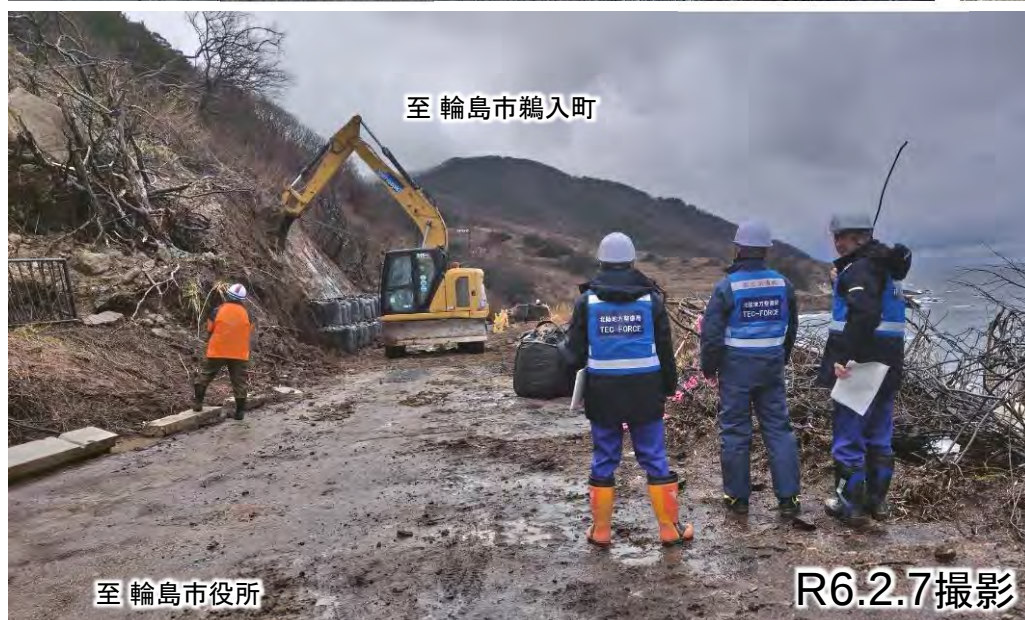
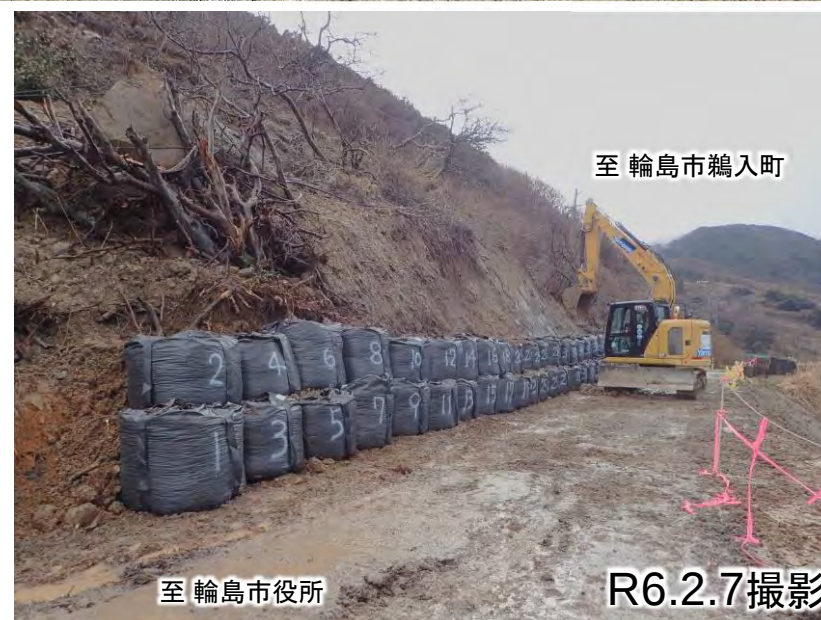
- 輪島市街「稲荷町交差点」から約3.9km地点付近(輪島市美谷町) 崩落箇所

拡幅作業の状況(迂回路の輪島市鵜入町側)  
(大型車が通行な迂回路を整備)

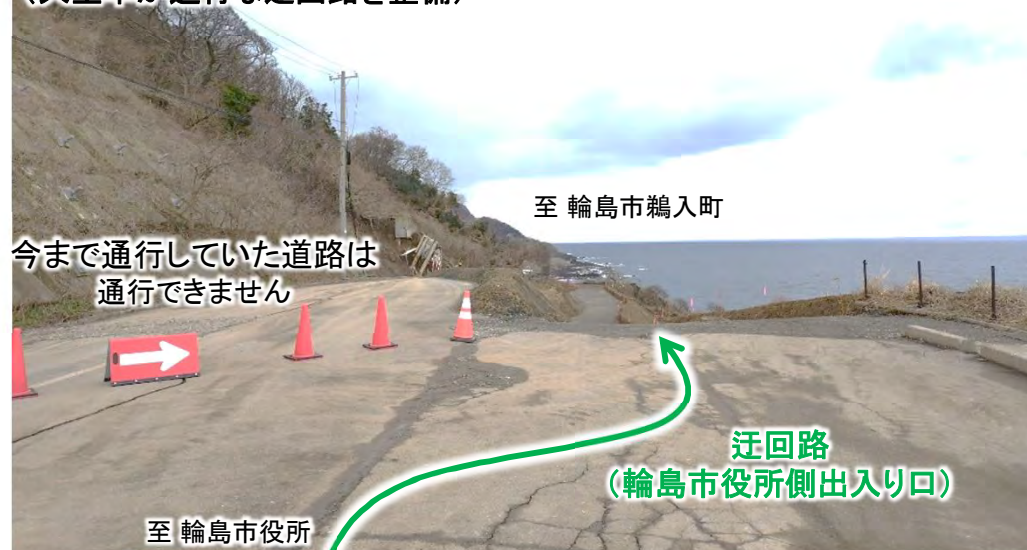
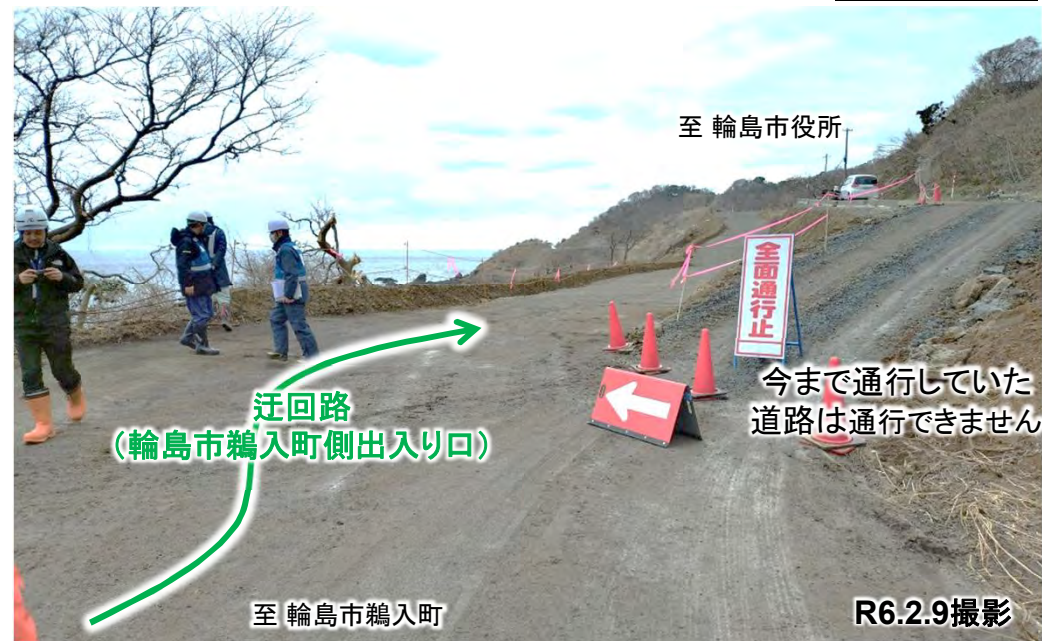
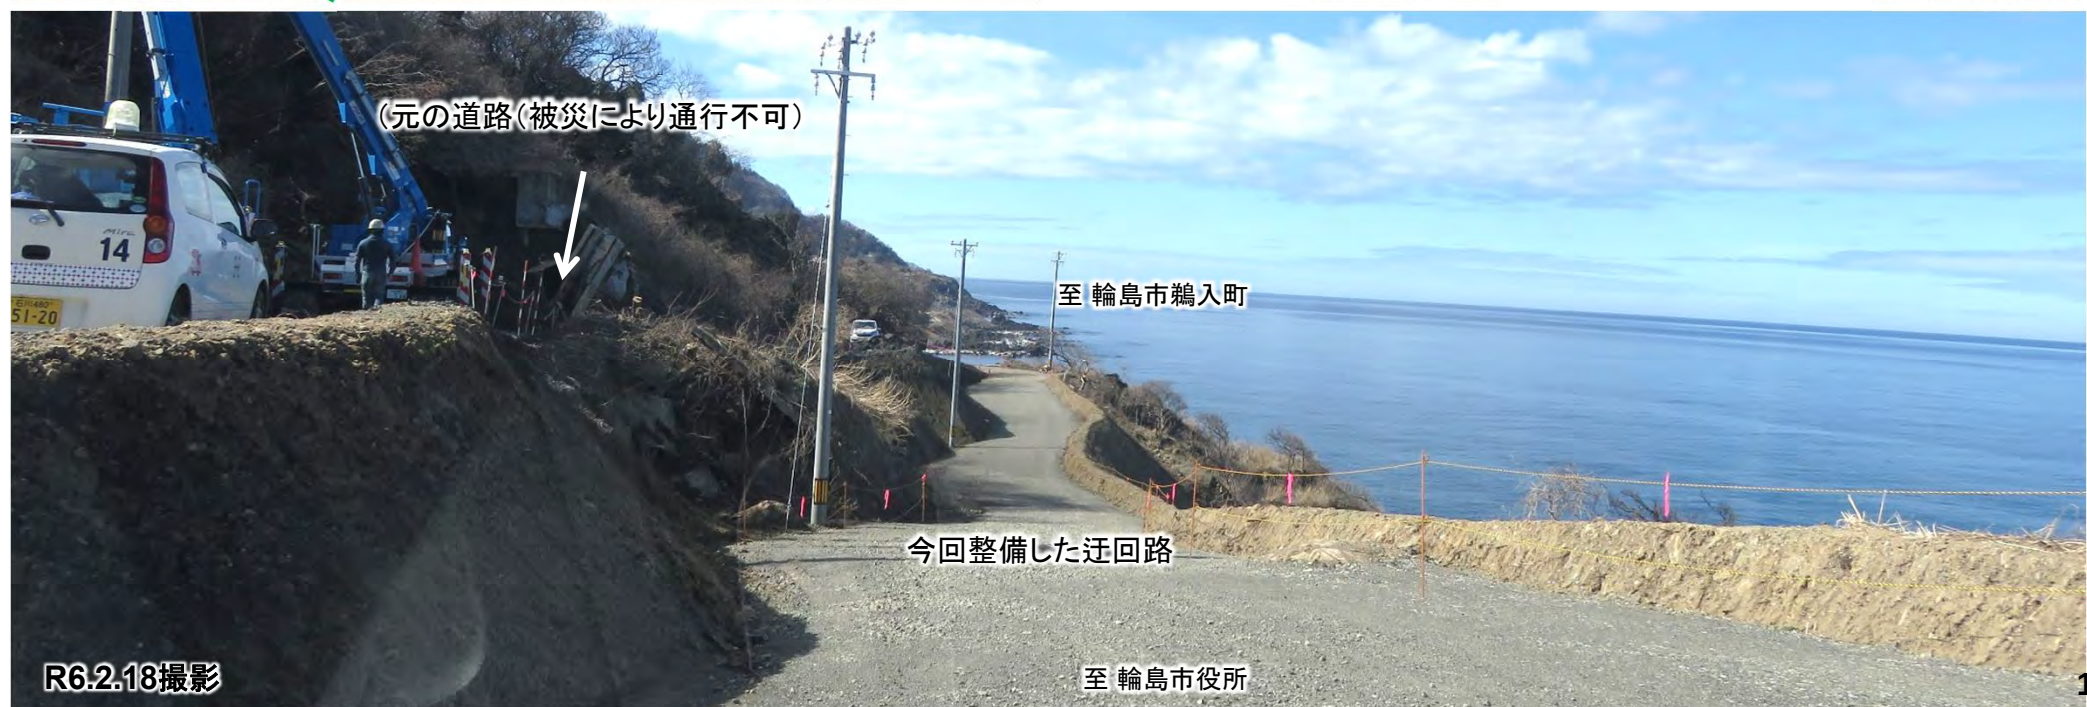
R6.2.9撮影

● 輪島市街「稲荷町交差点」から約3.9km地点付近(輪島市美谷町) 崩落箇所

拡幅作業後の状況  
(大型車が通行な迂回路を整備)
