● 輪島市大野町の国道249号接続交差点より約 1.8km、約2.0km付近に倒木、約3.5km付近に段差

工事名	R6年能登半島地震対策
工種	
測点	輪島荒屋線①
道路啓開作業	
施工状況

令和6年能登半島地震 輪島市大和町 通信基地局関係 道路啓開の状況 (担当会社:戸田建設株式会社)

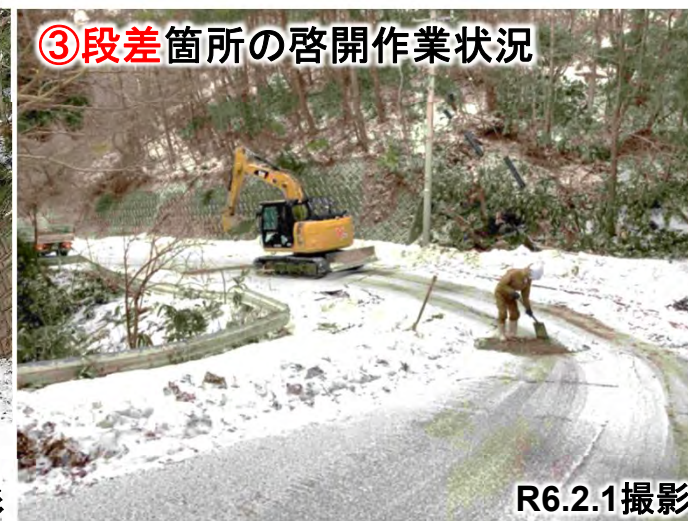
③段差箇所の啓開作業状況

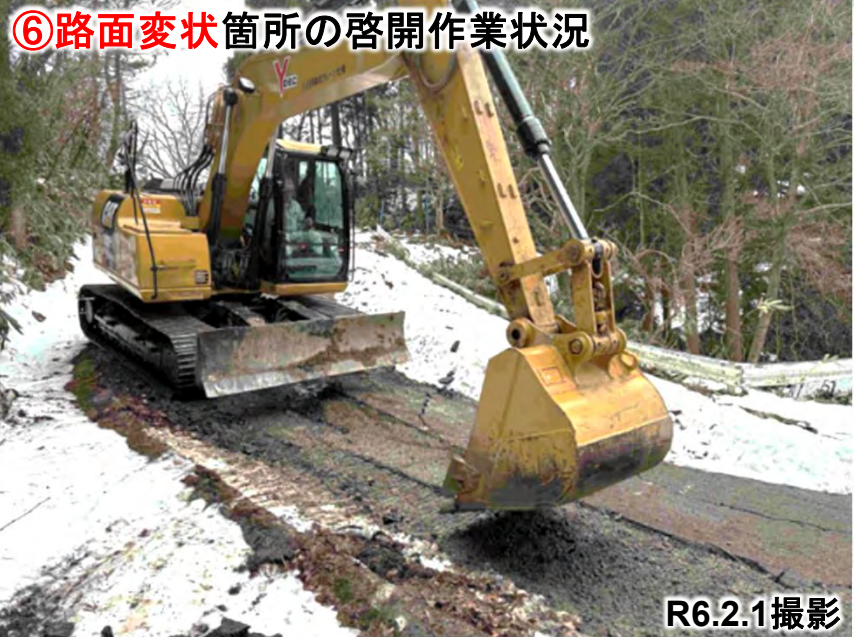
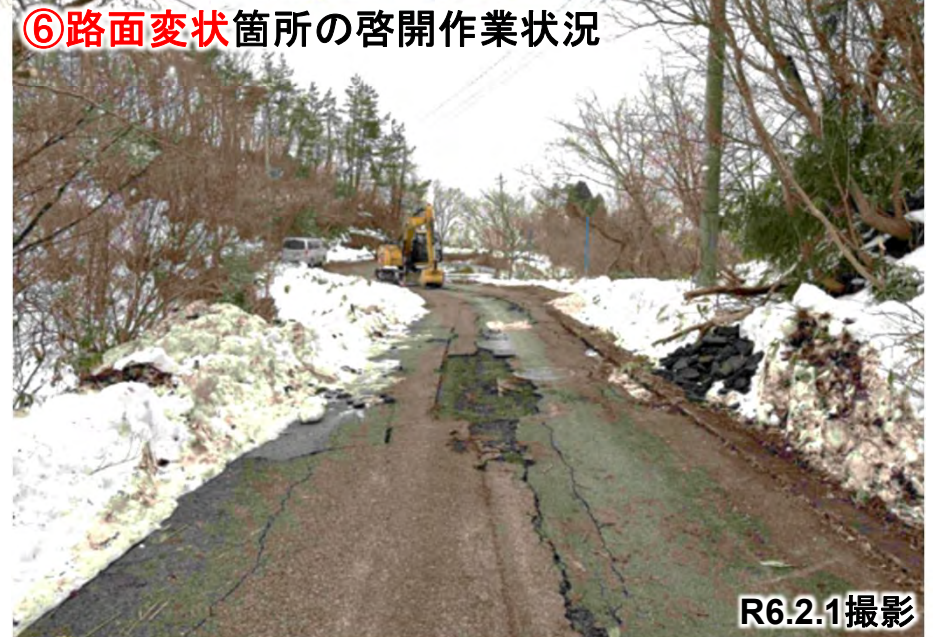
● 輪島市大野町の国道249号接続交差点より 約4.4km付近 路面変状箇所

啓開済

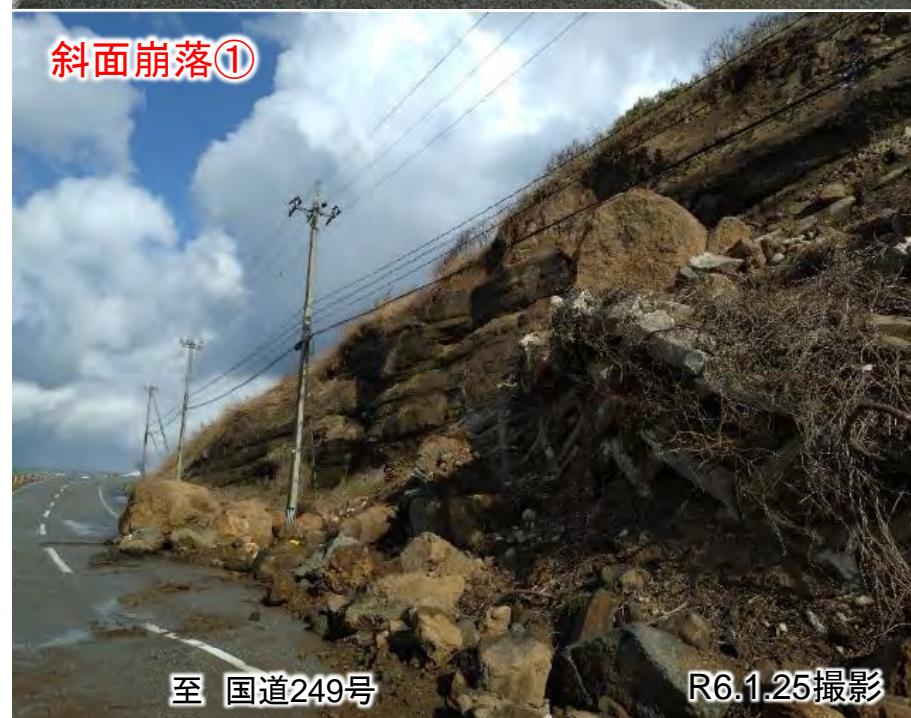
● 輪島市門前町道下地内「国道249号との交差点」から1.4km地点付近 崩落箇所の現地調査結果

斜面崩落①

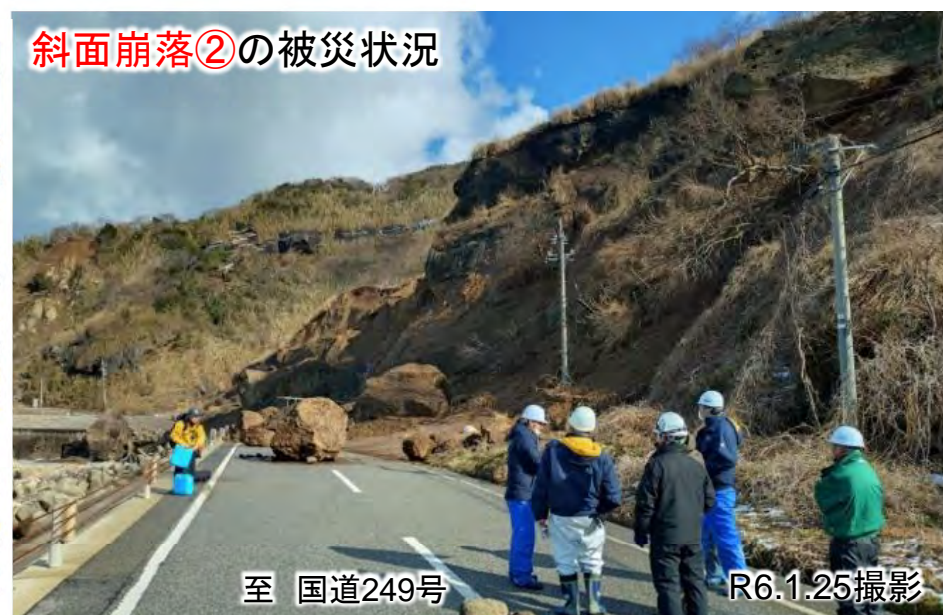
斜面崩落②の被災状況

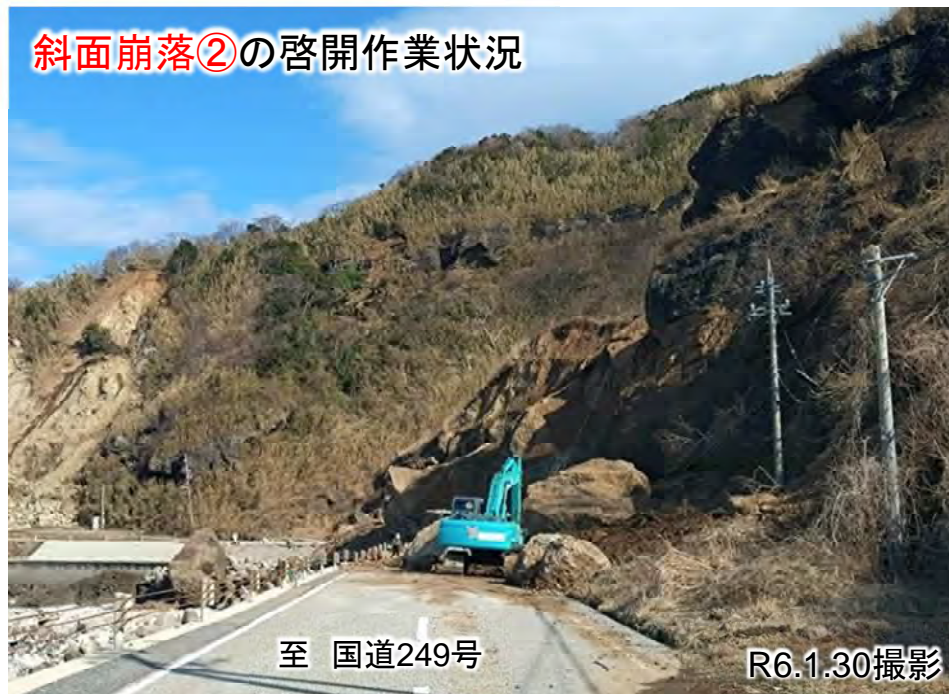
R6.1.30撮影

斜面崩落②の啓開作業状況

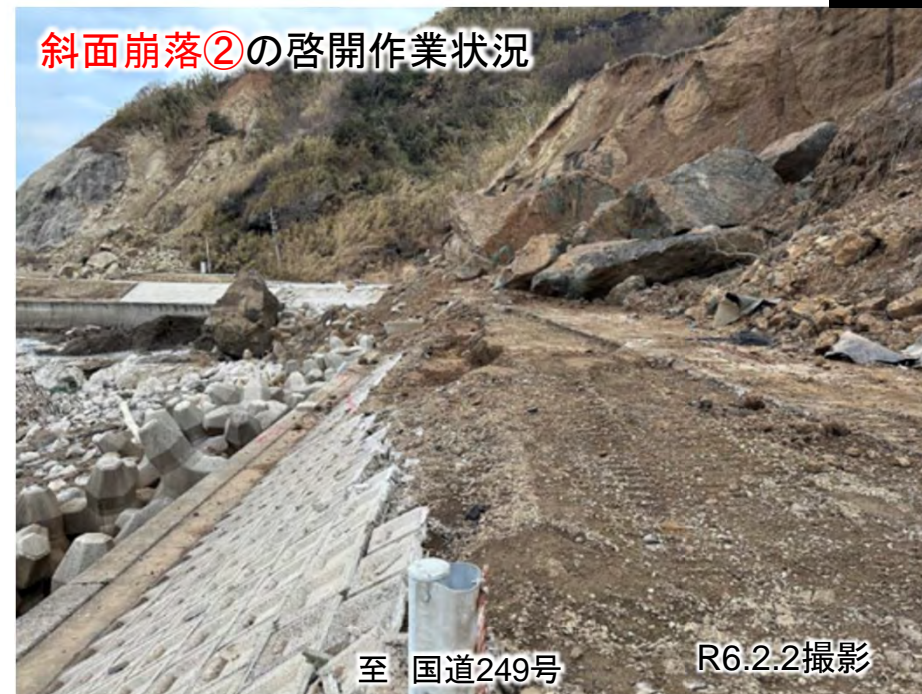
R6.2.2撮影

斜面崩落②の啓開作業状況

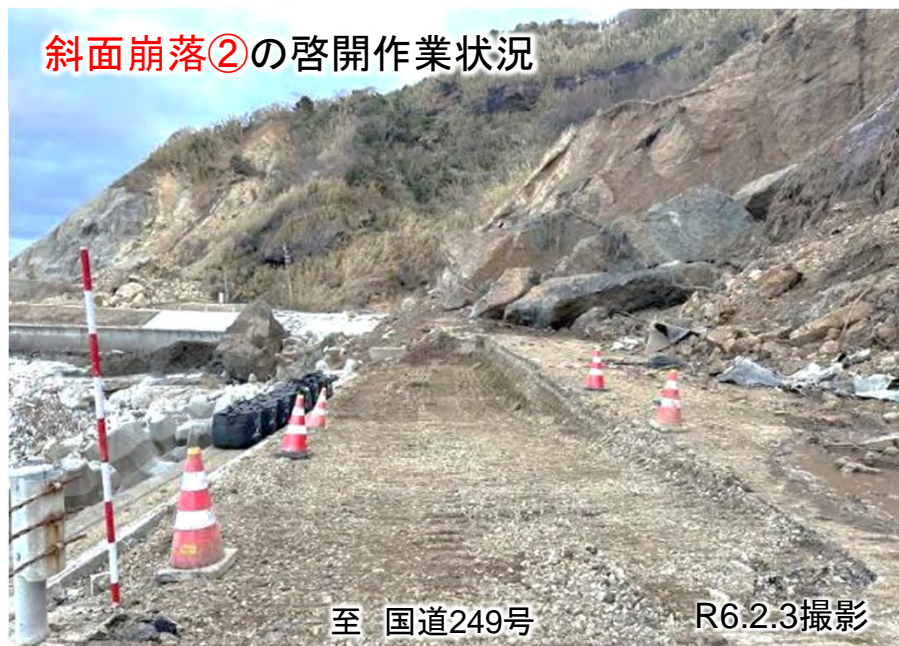
R6.2.3撮影

斜面崩落②の啓開作業状況

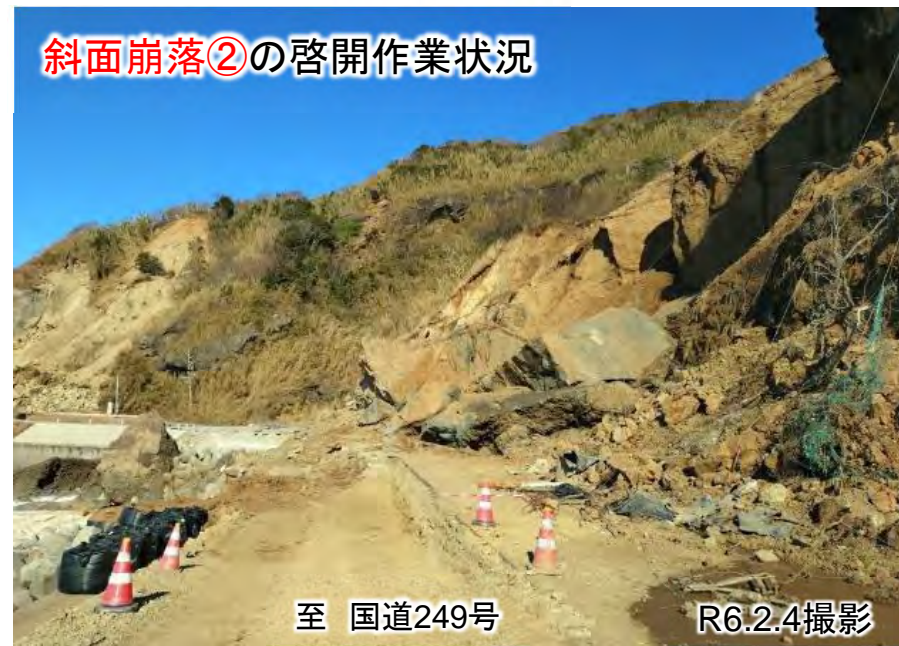
R6.2.4撮影

斜面崩落②の啓開作業状況

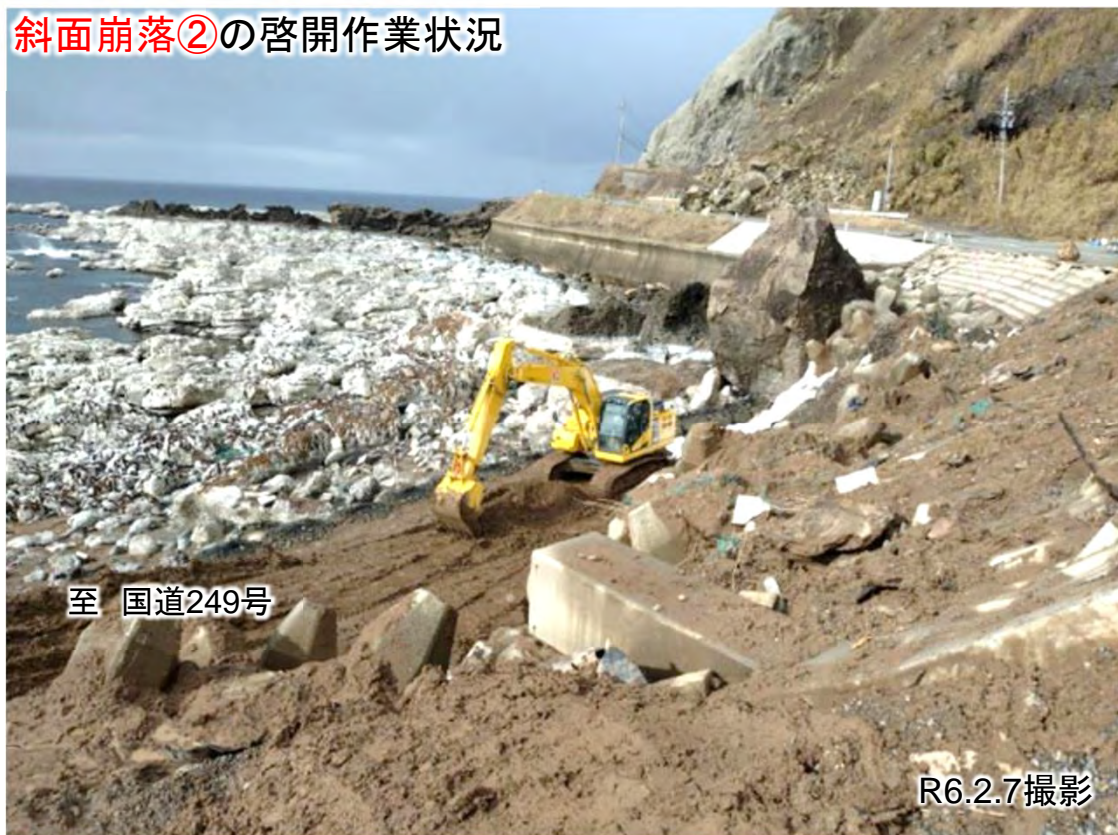
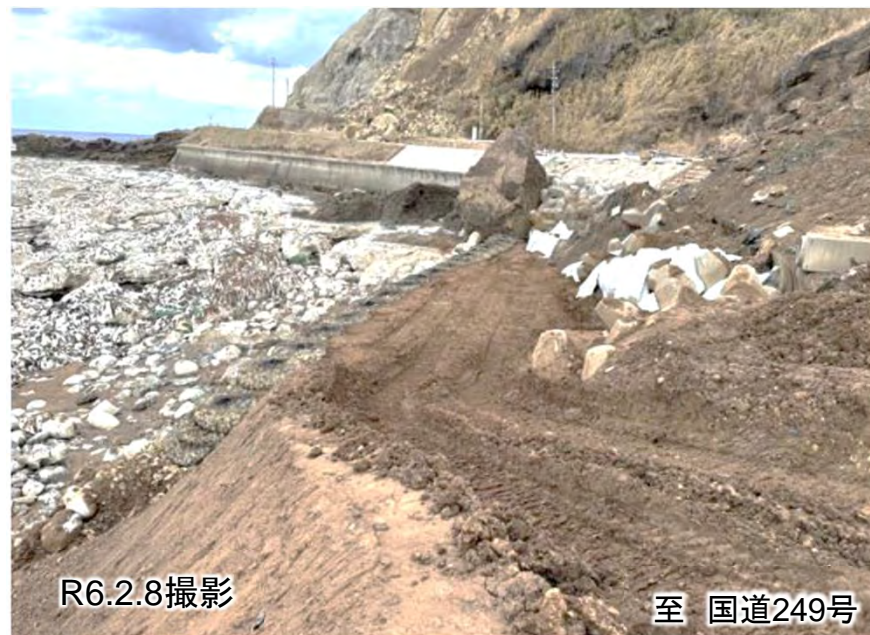
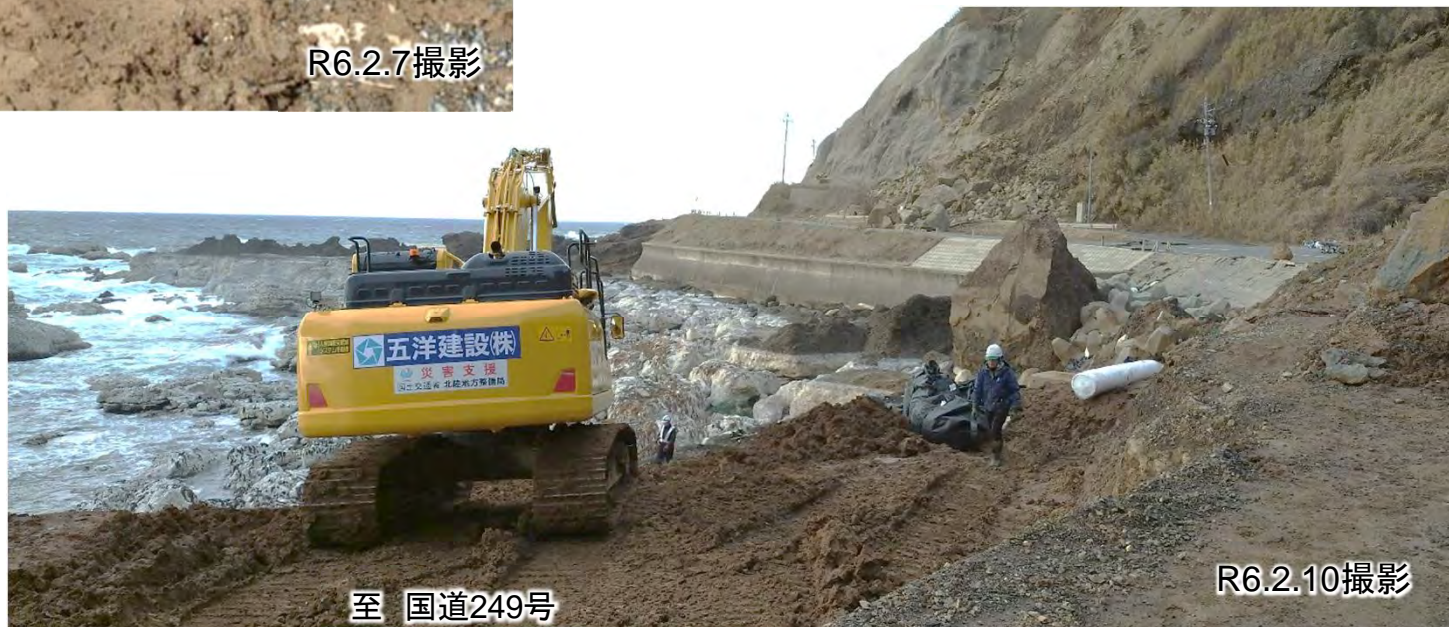
斜面崩落②の啓開作業状況

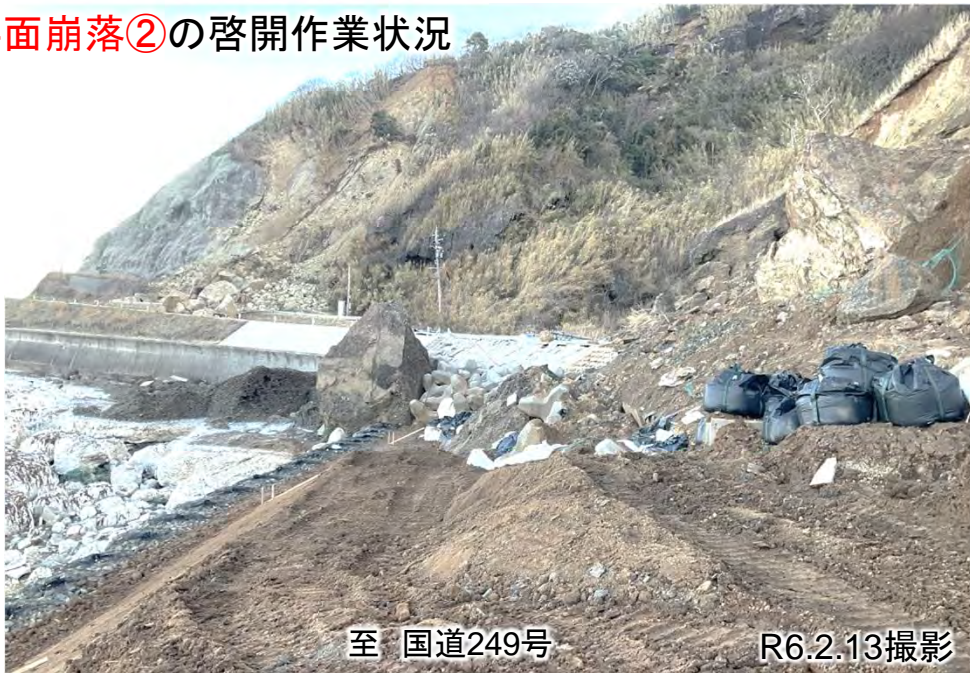
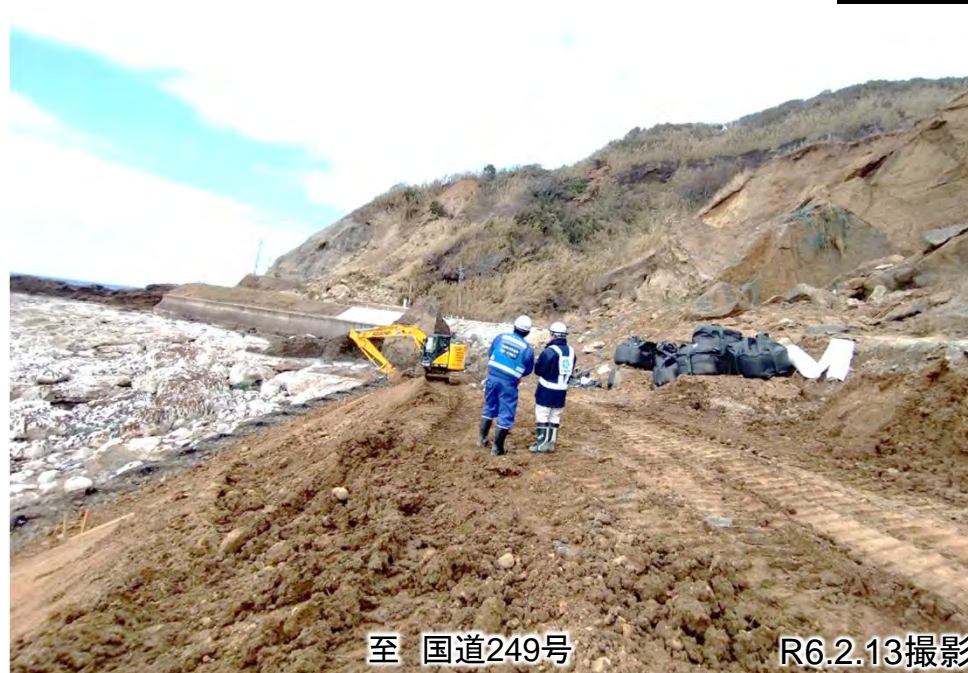
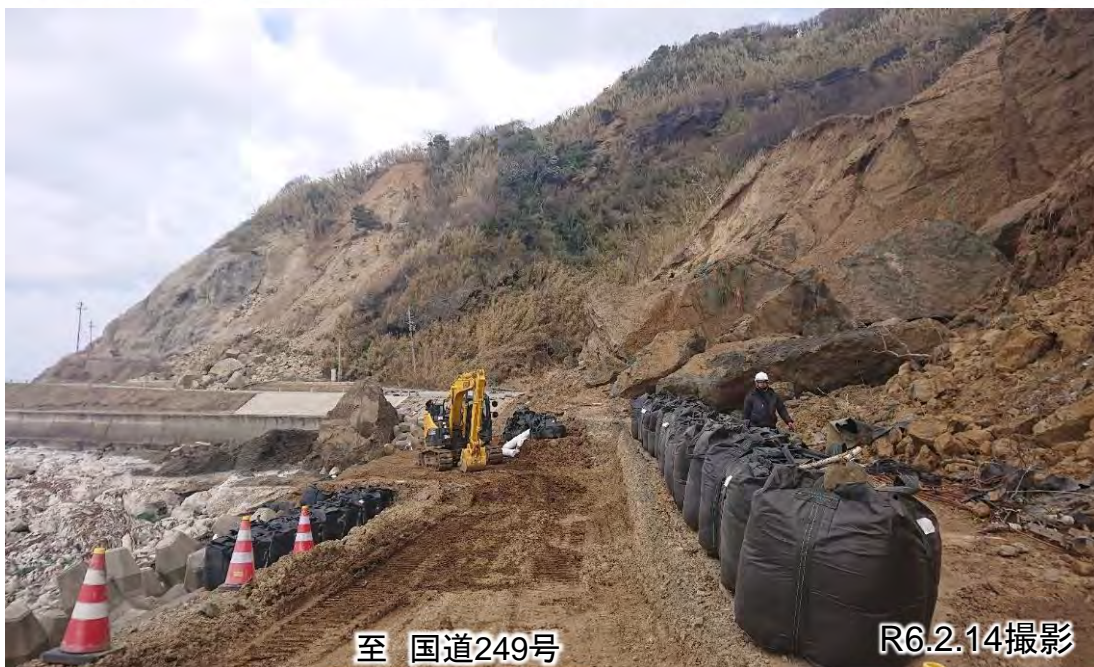
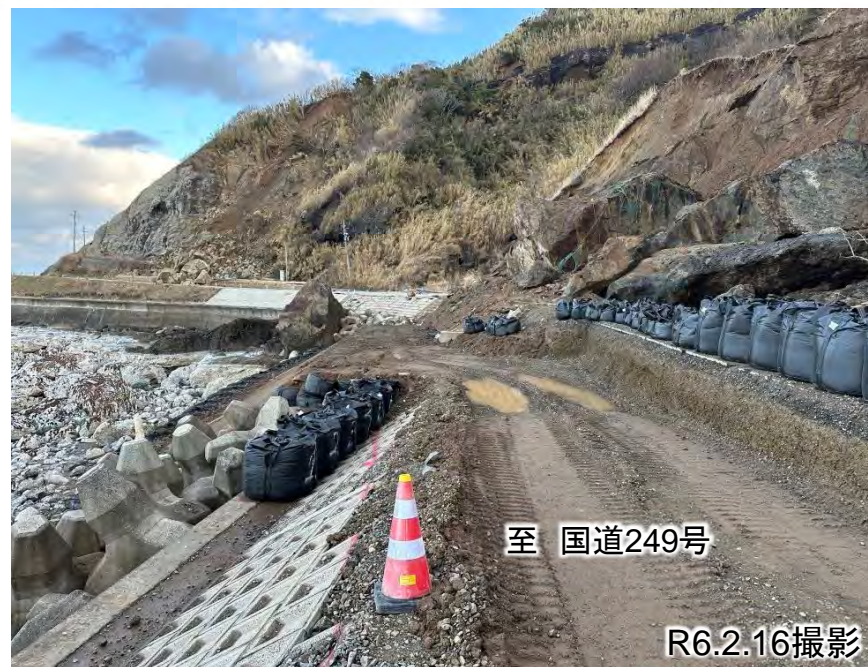
斜面崩落②の啓開作業状況

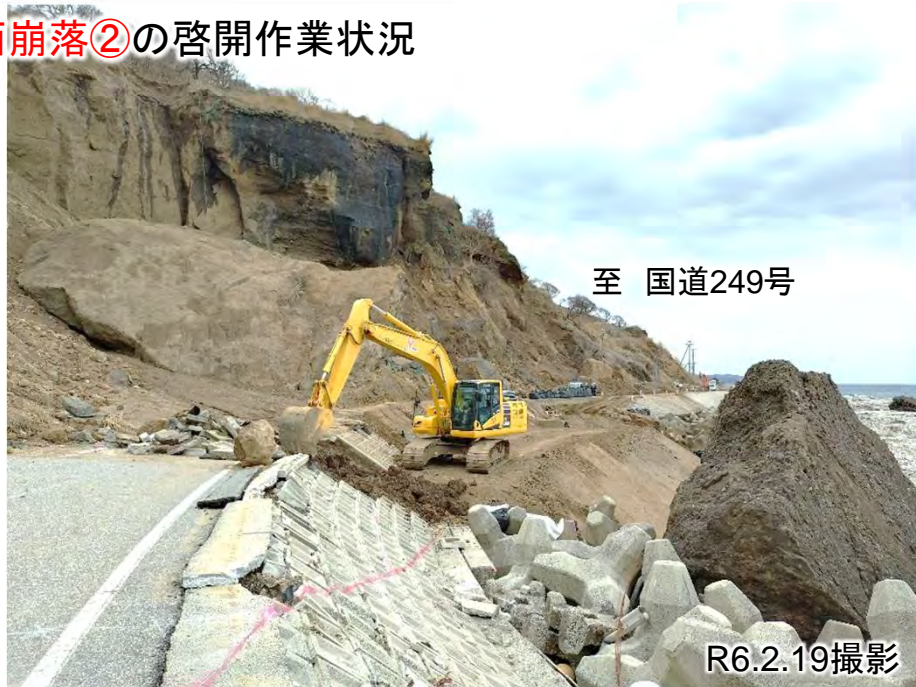
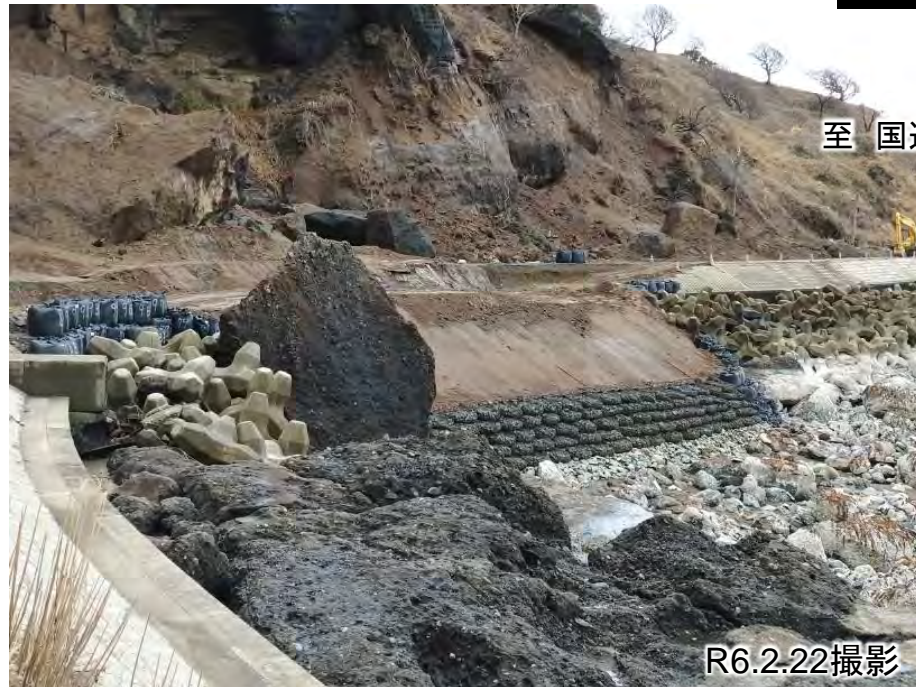
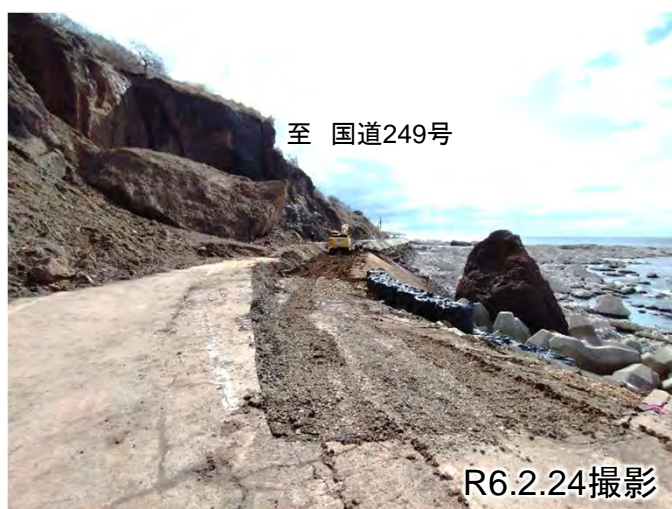
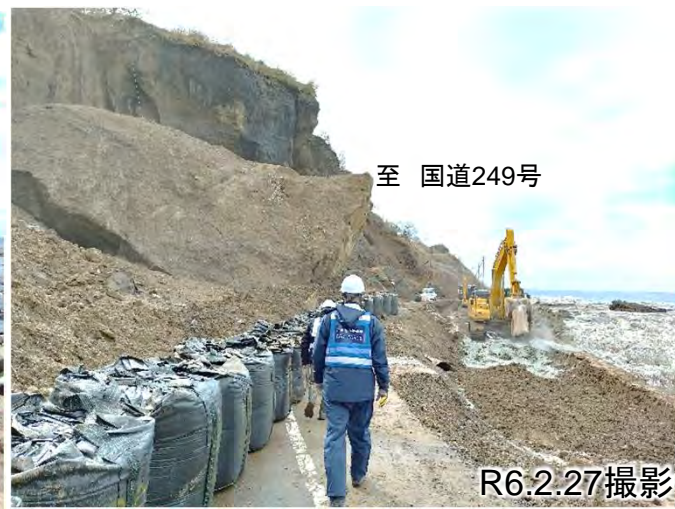
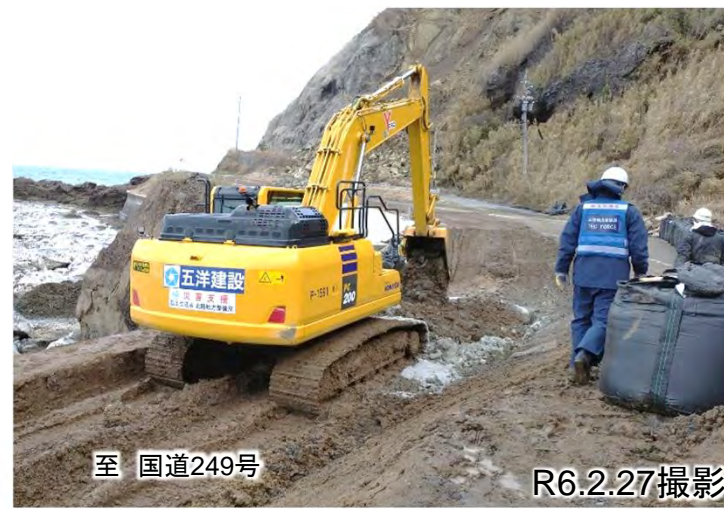
斜面崩落②の啓開作業状況

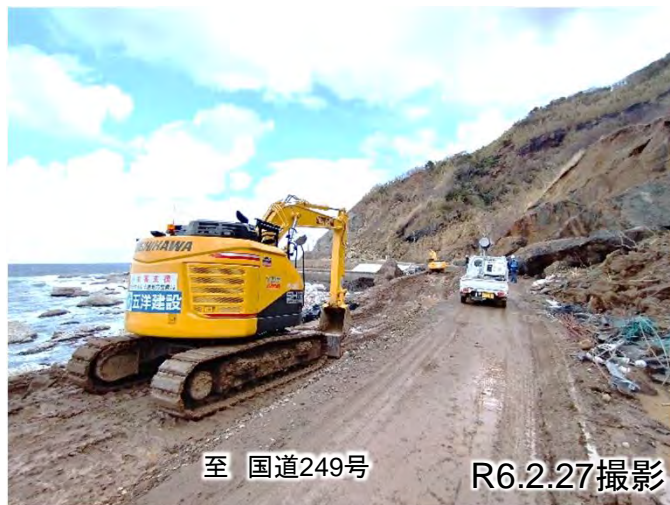
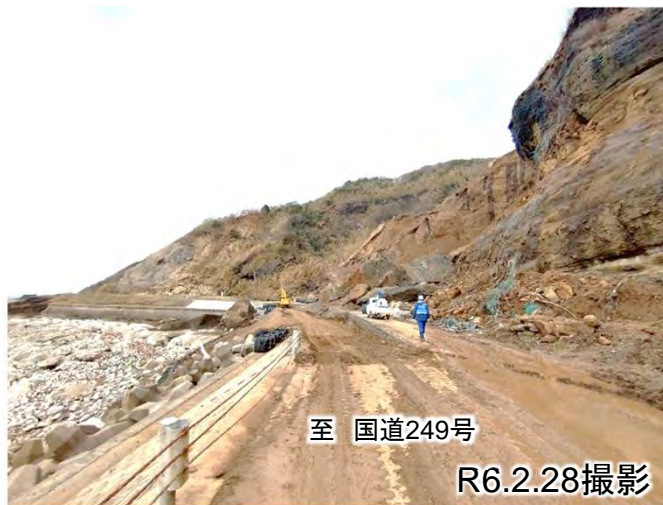
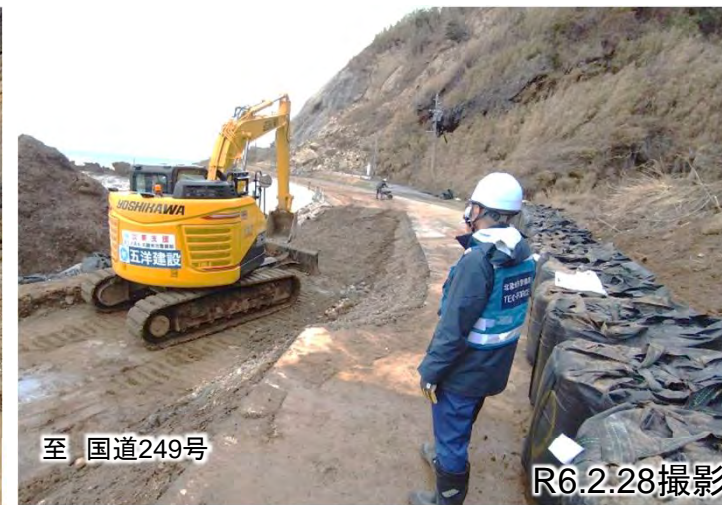
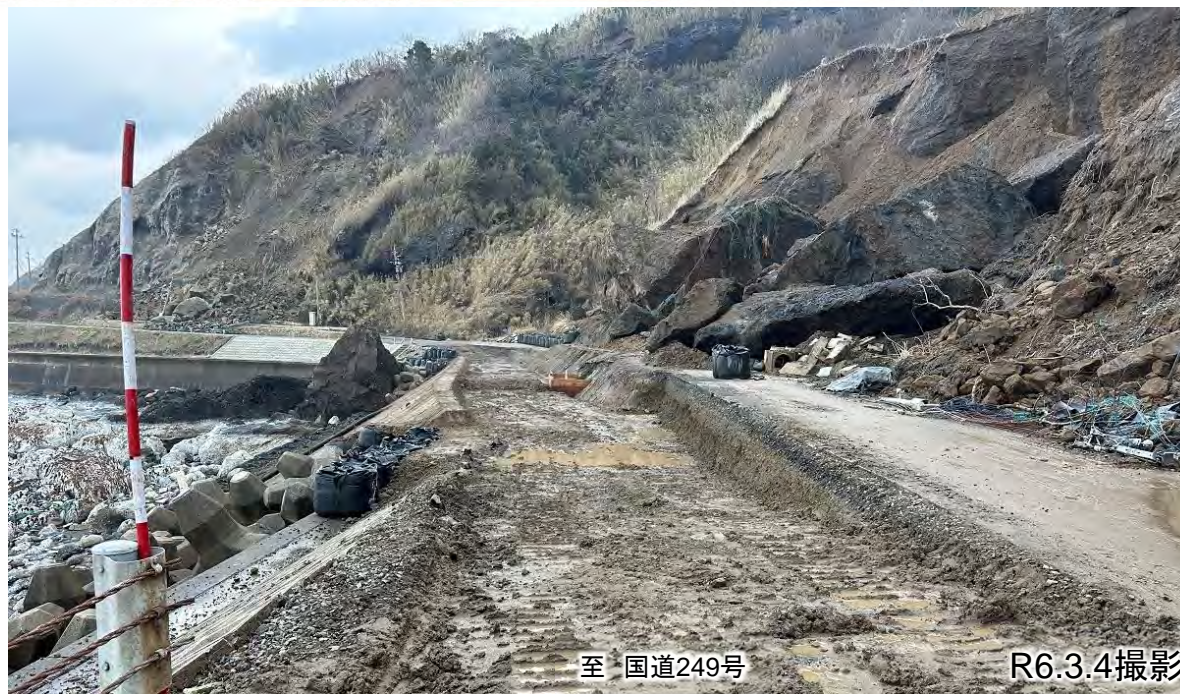
斜面崩落②の啓開作業状況

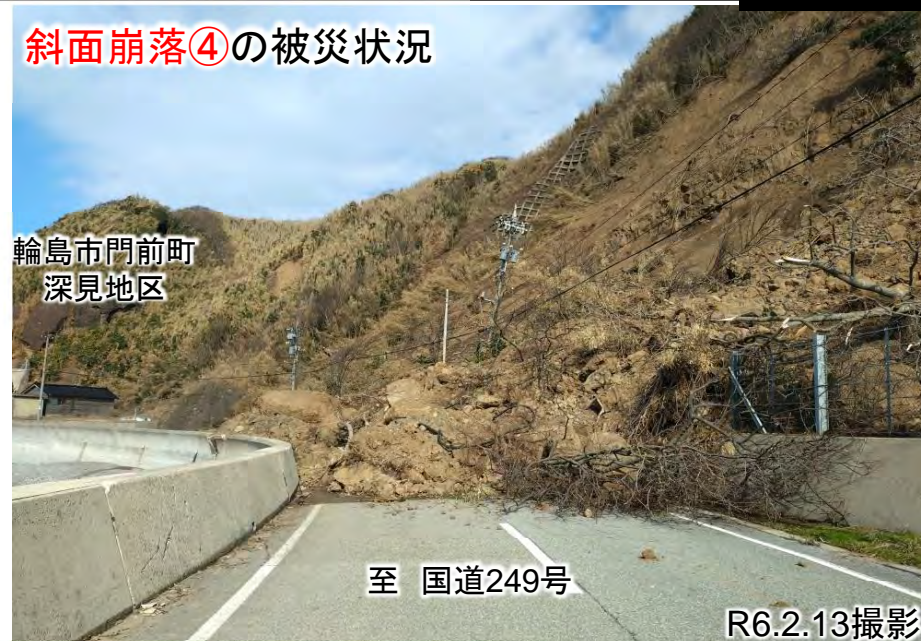
斜面崩落④の被災状況

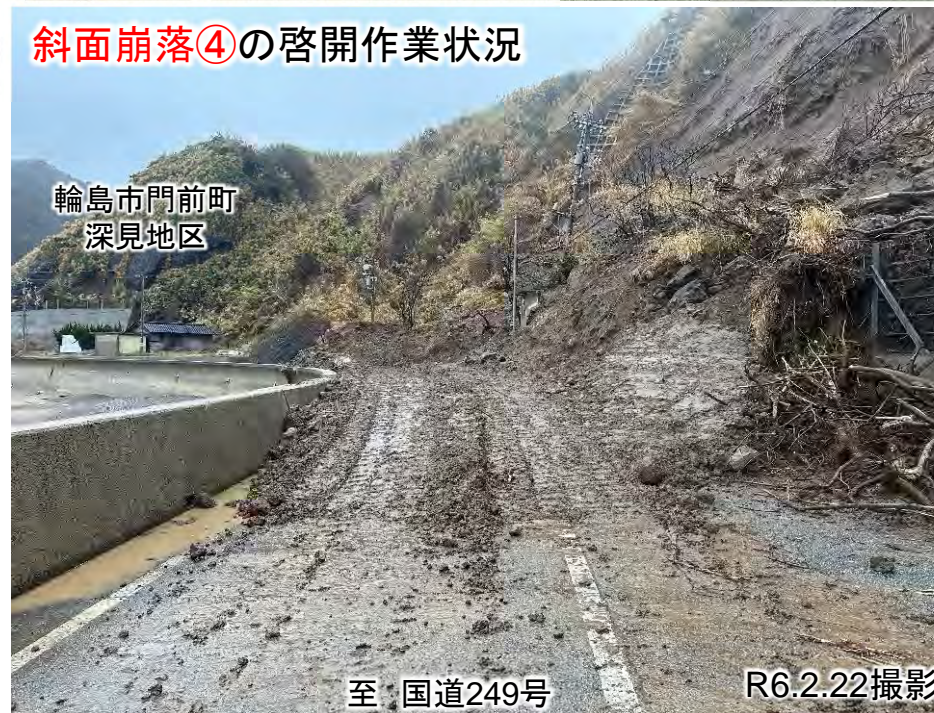
斜面崩落④の啓開作業状況

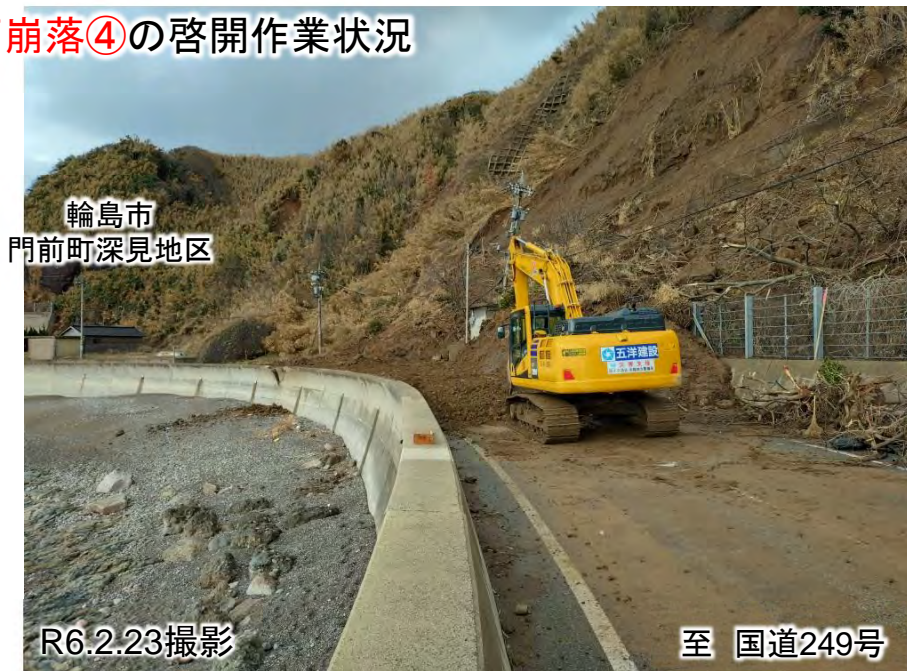
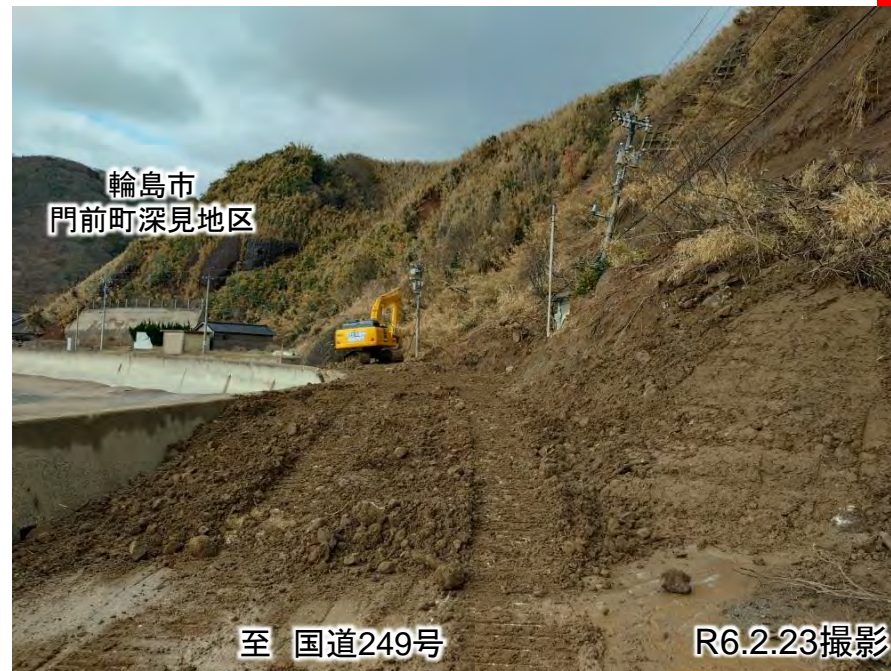
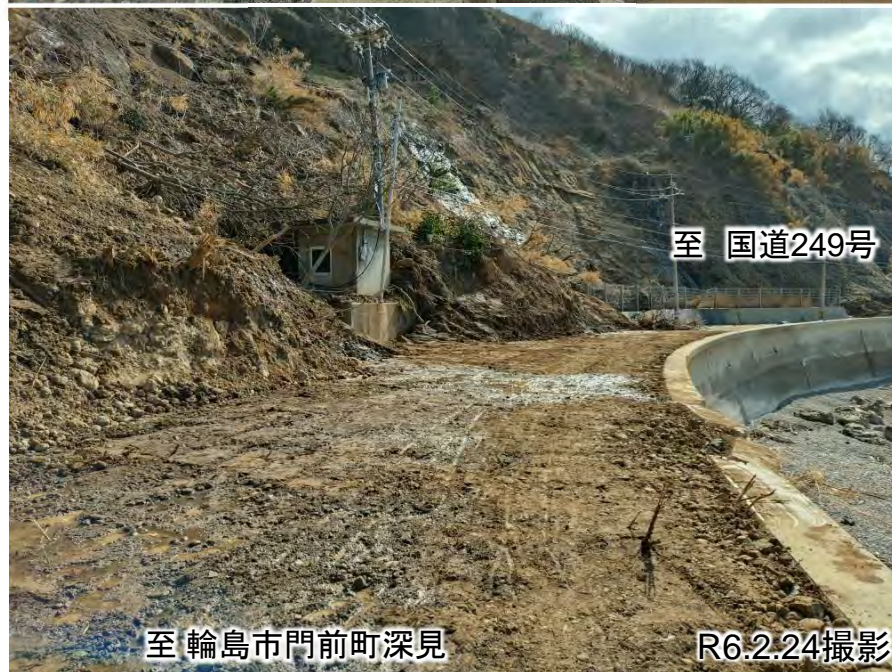
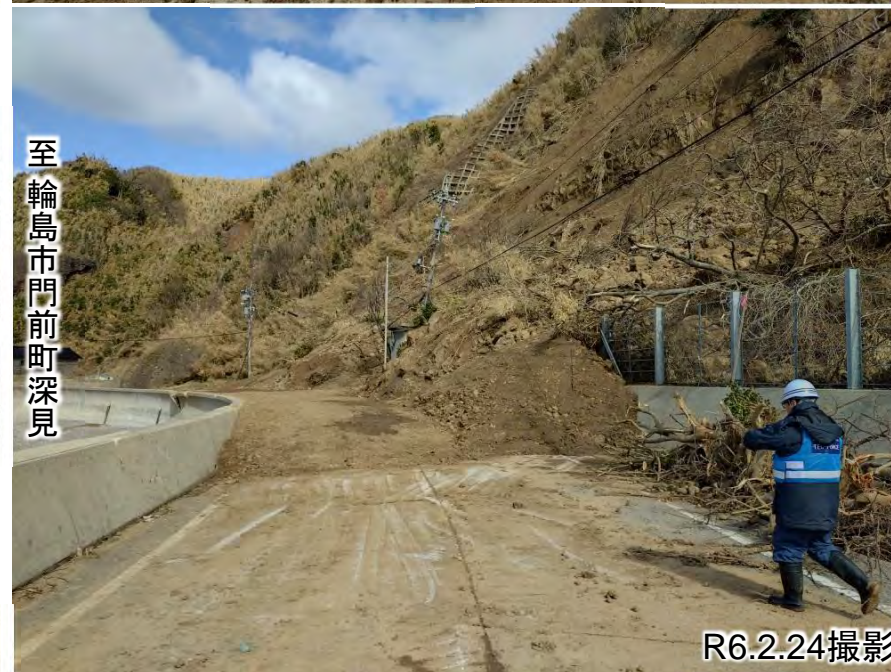
斜面崩落④の啓開作業状況

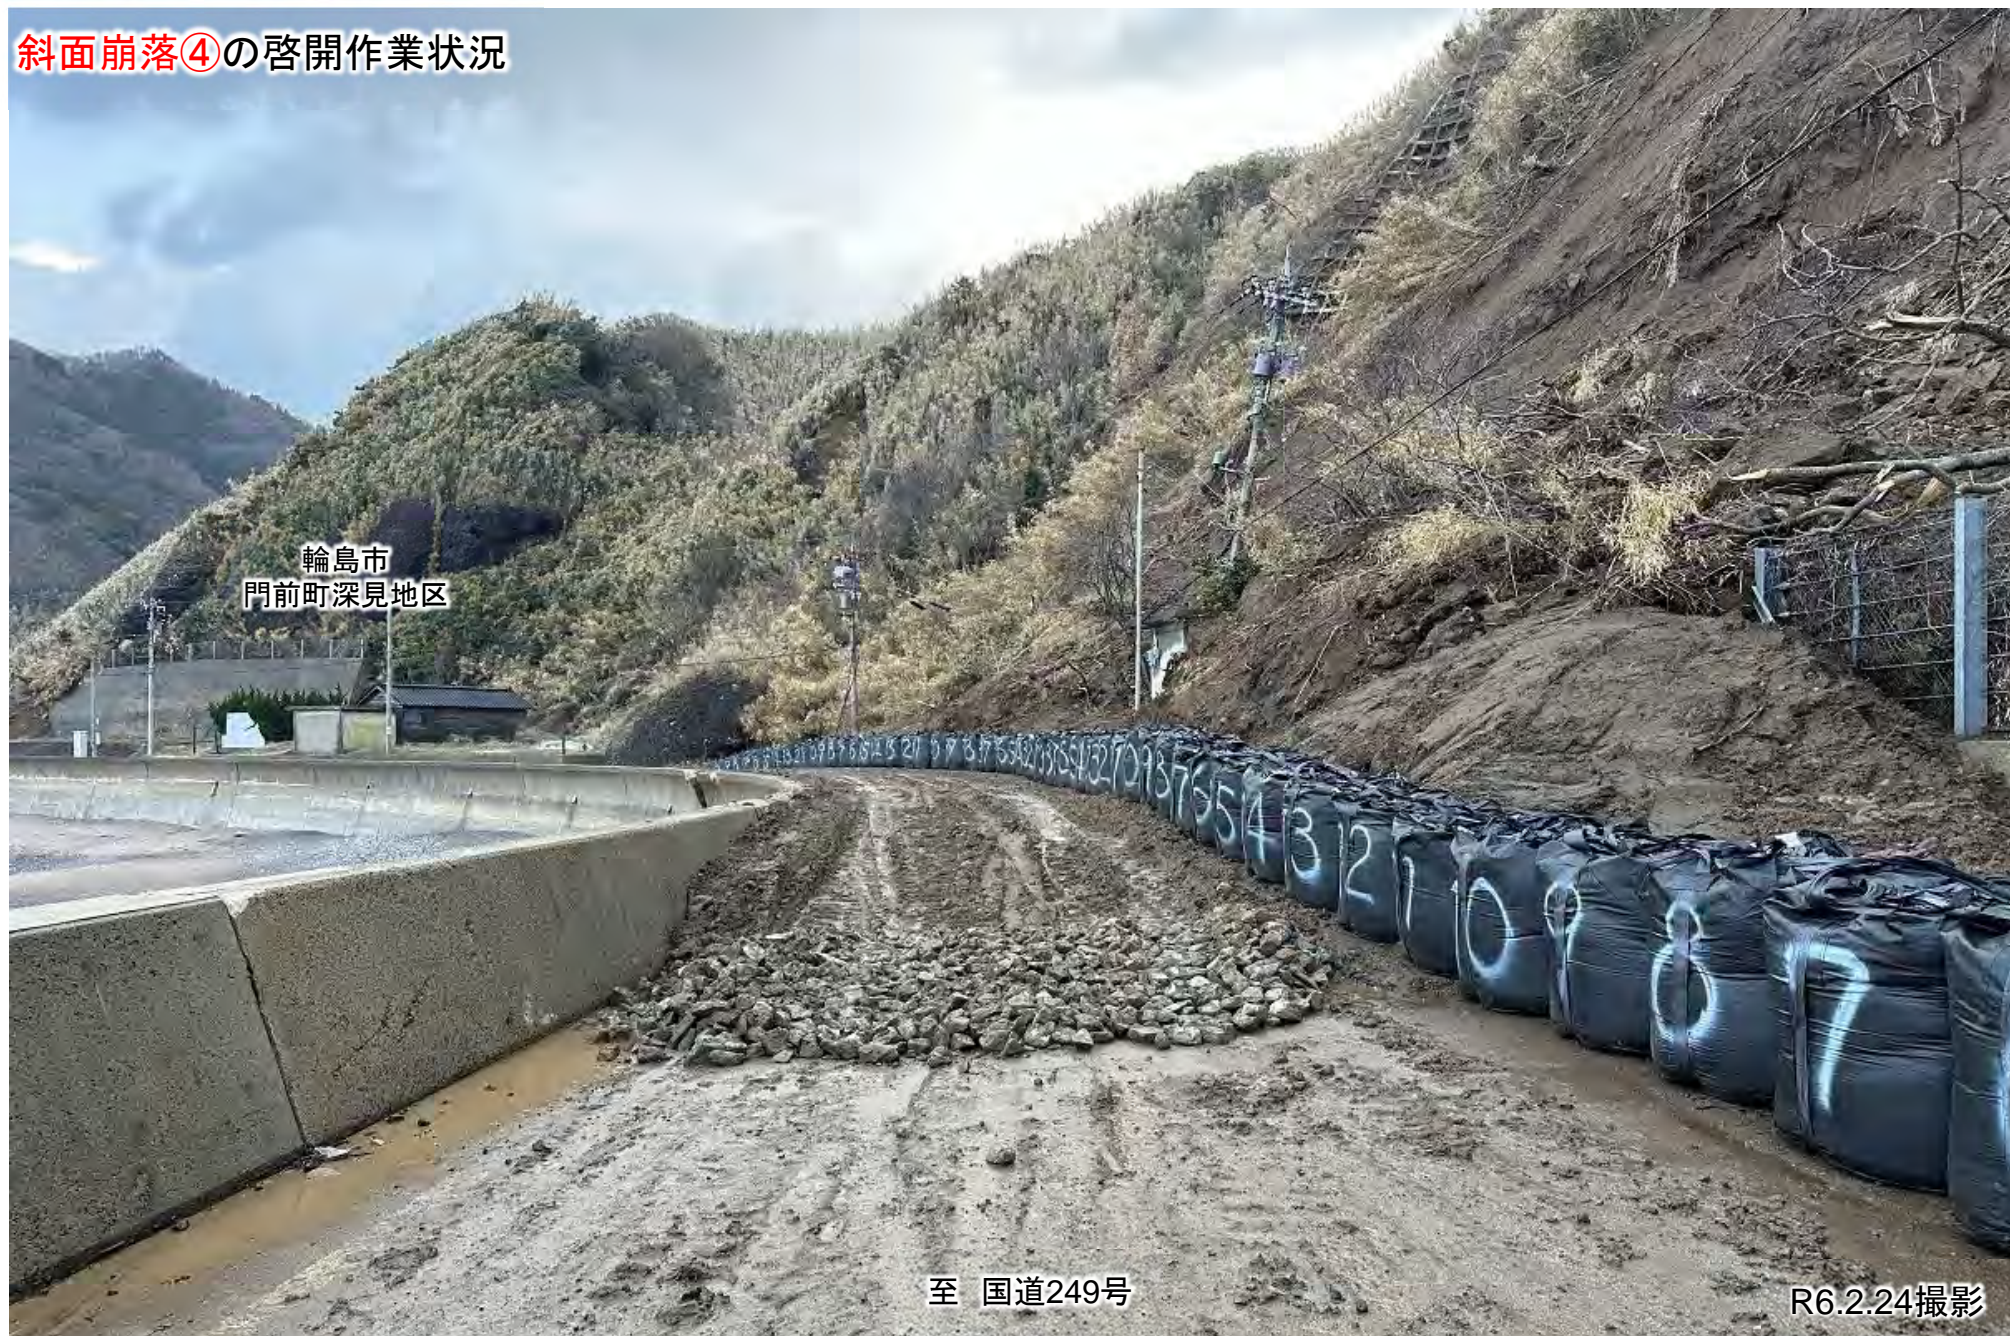
R6.2.24撮影

斜面崩落④の啓開作業状況

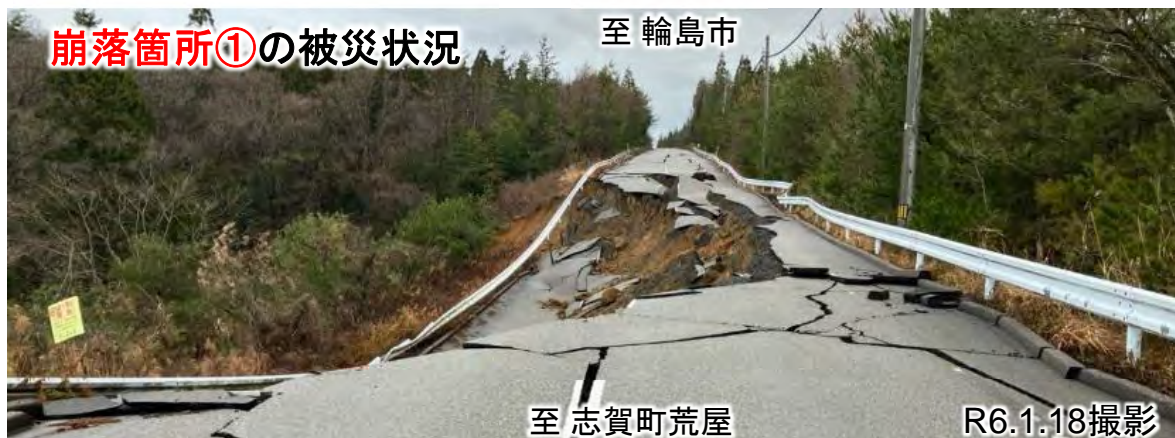
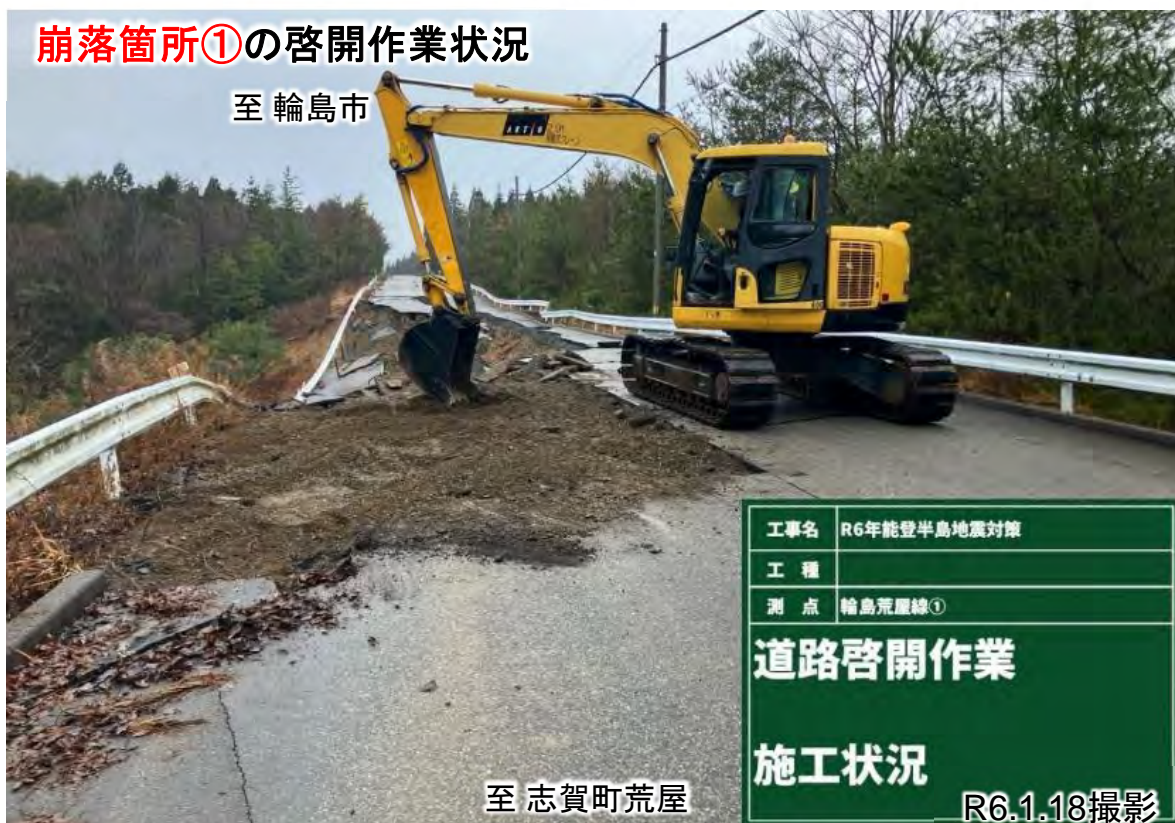
● 羽咋郡志賀町荒屋地内「国道との交差点」から 約7.7km 崩落箇所①の状況

啓開済
