● 輪島市大野町の国道249号接続交差点より約 1.8km、約2.0km付近に倒木、約3.5km付近に段差

工事名	R6年能登半島地震対策
工種	
測点	輪島荒屋線①
道路啓開作業	
施工状況

令和6年能登半島地震 輪島市大和町 通信基地局関係 道路啓開の状況 (担当会社:戸田建設株式会社)

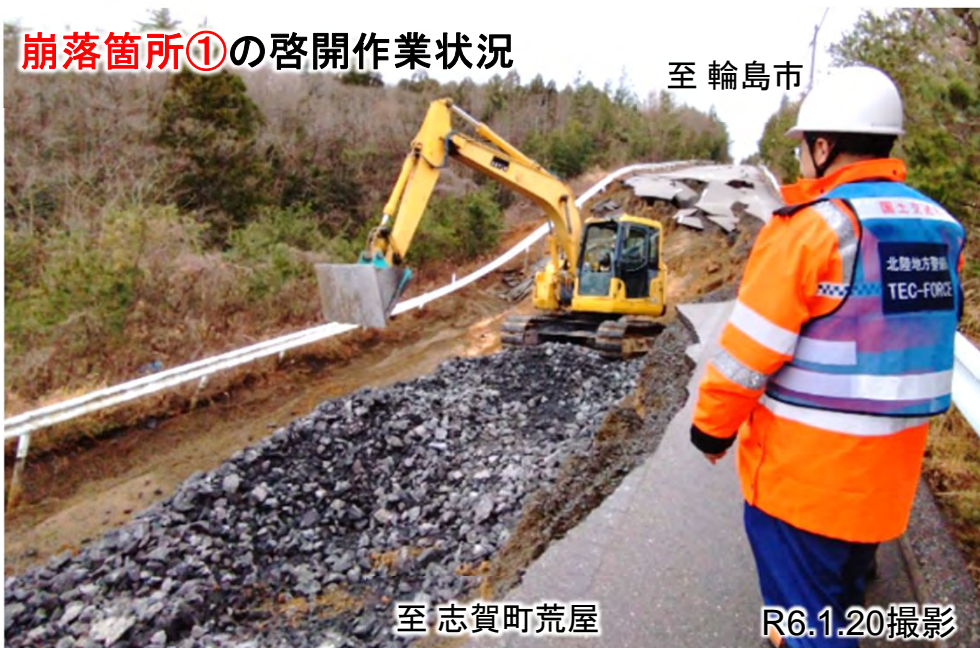
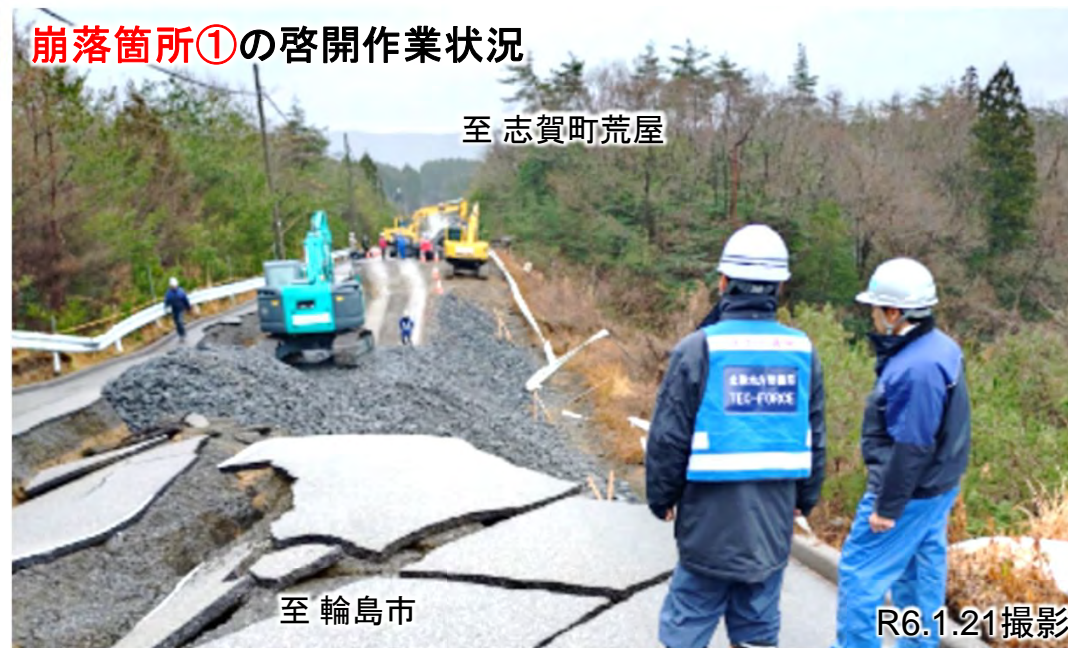
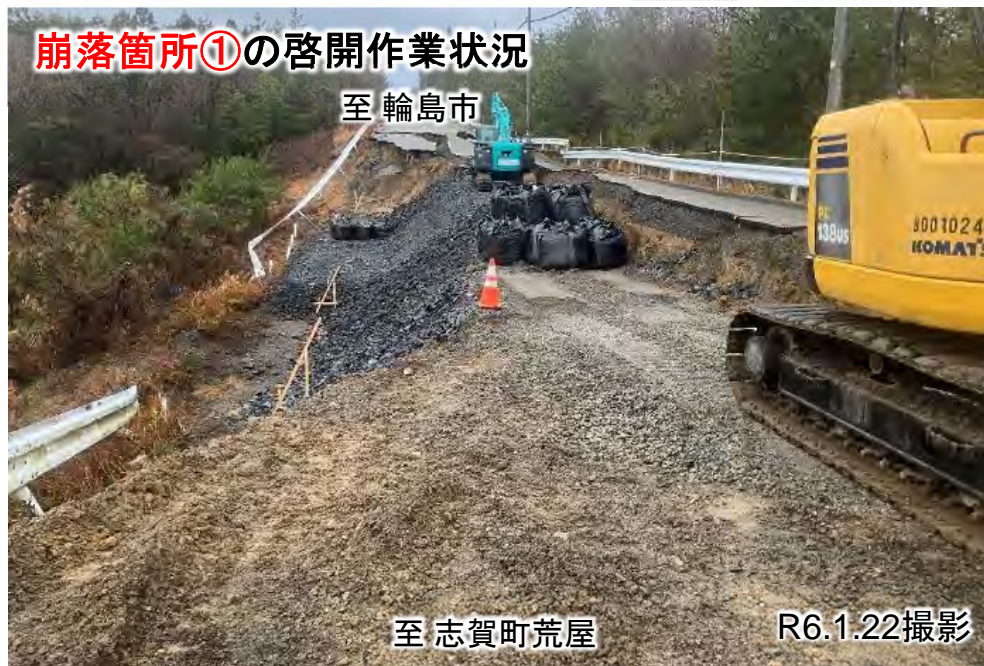
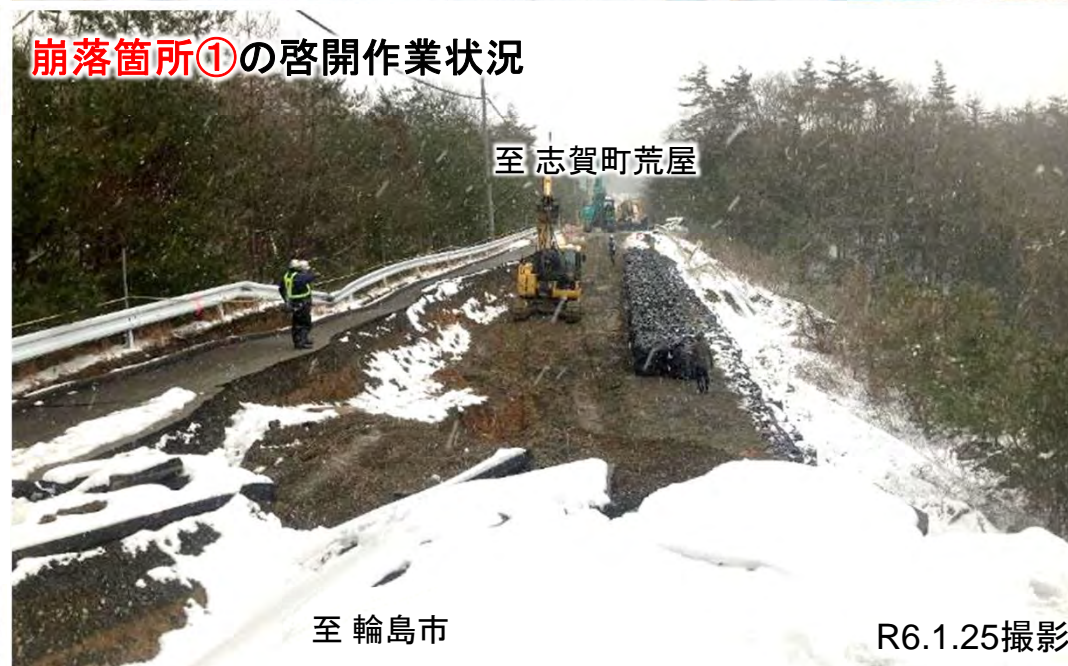
● 羽咋郡志賀町荒屋地内「国道との交差点」から 約7.7km 崩落箇所①の状況

啓開済

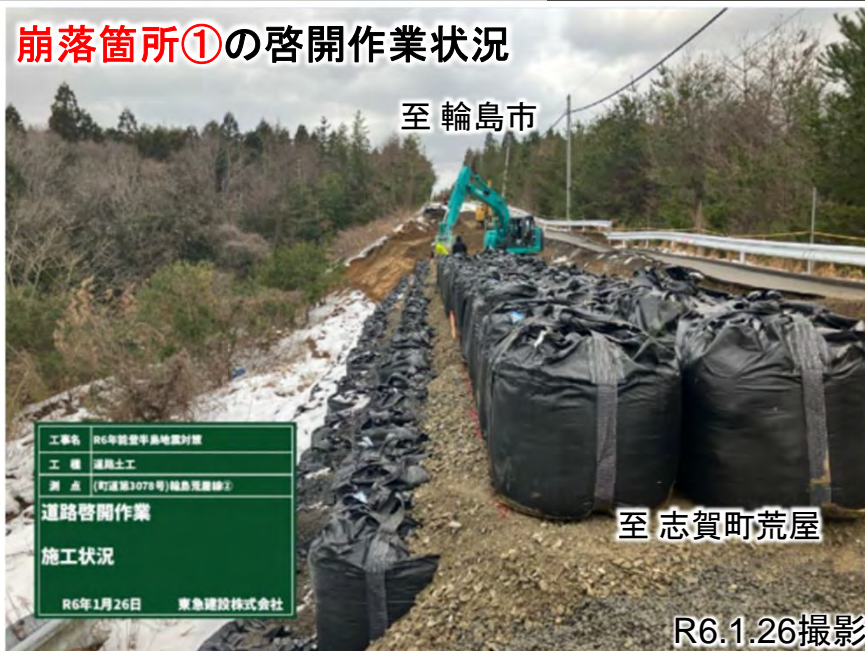
崩落箇所①の啓開作業状況

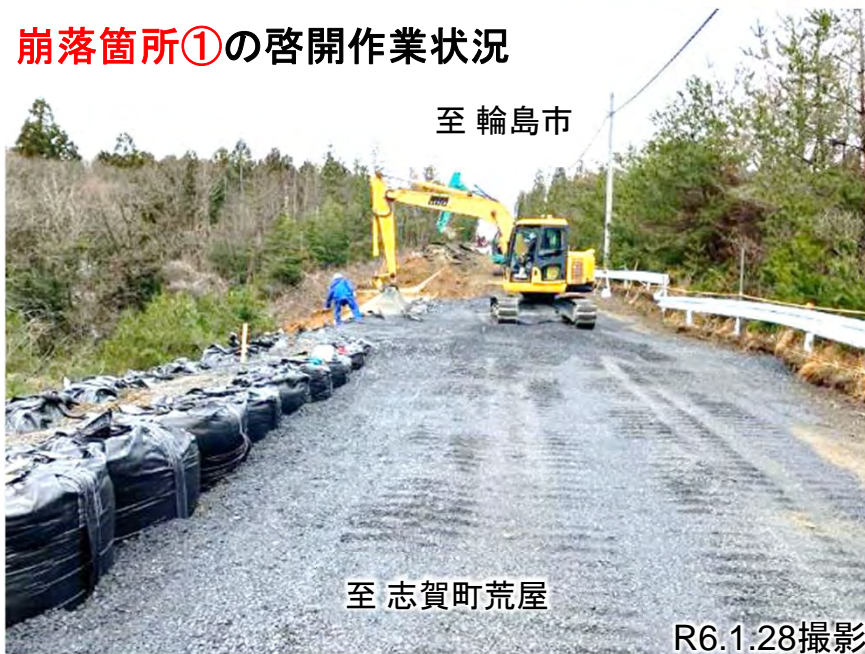
崩落箇所①の啓開作業状況

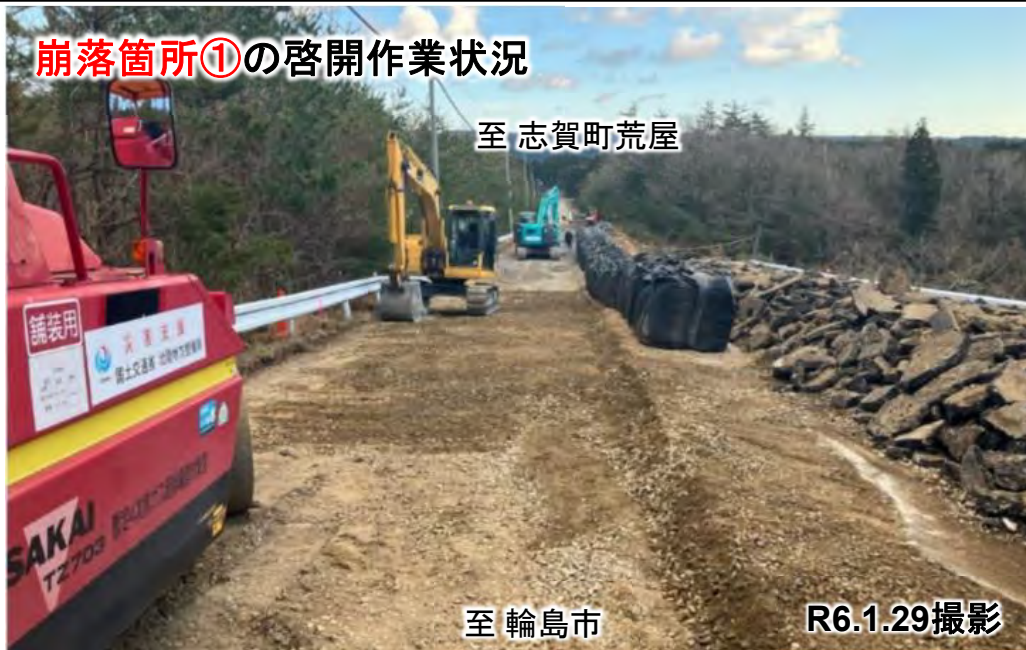
崩落箇所①の啓開作業状況

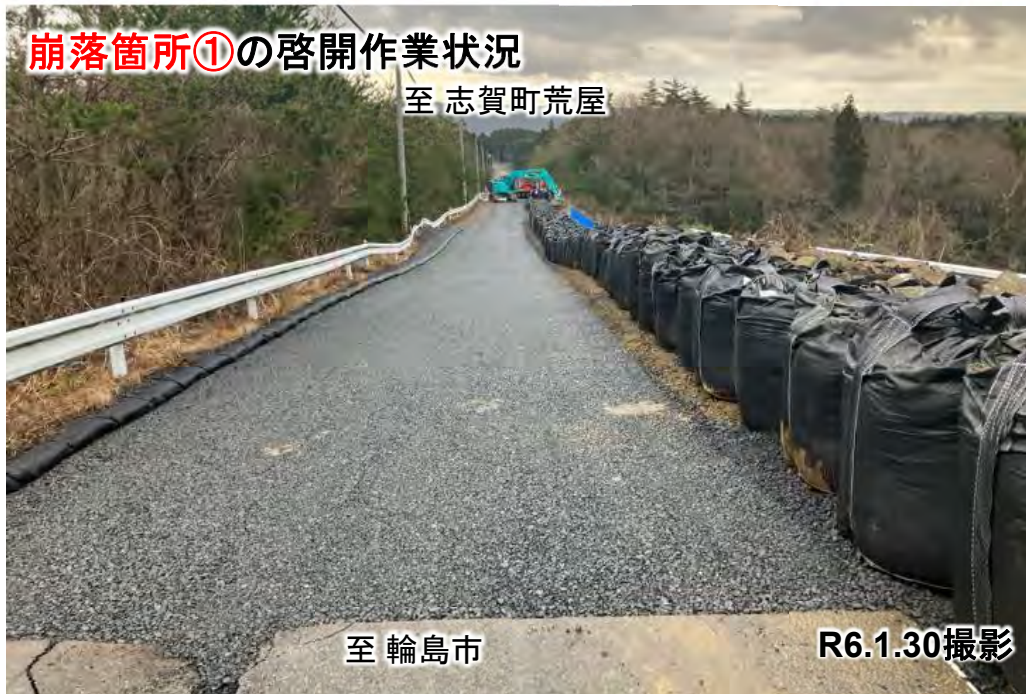
崩落箇所①の啓開作業状況

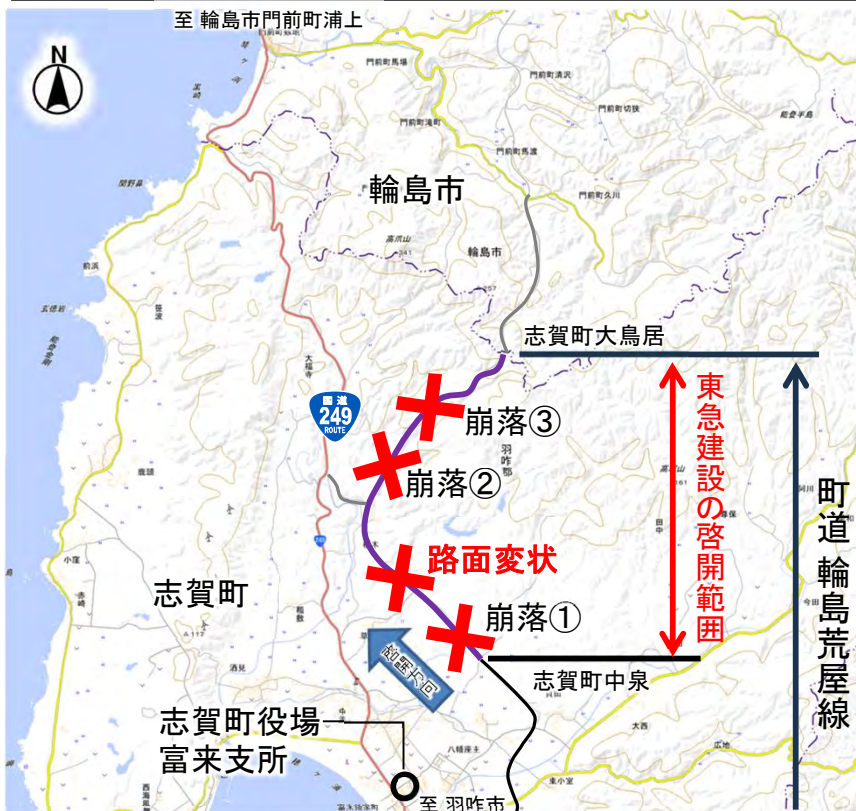
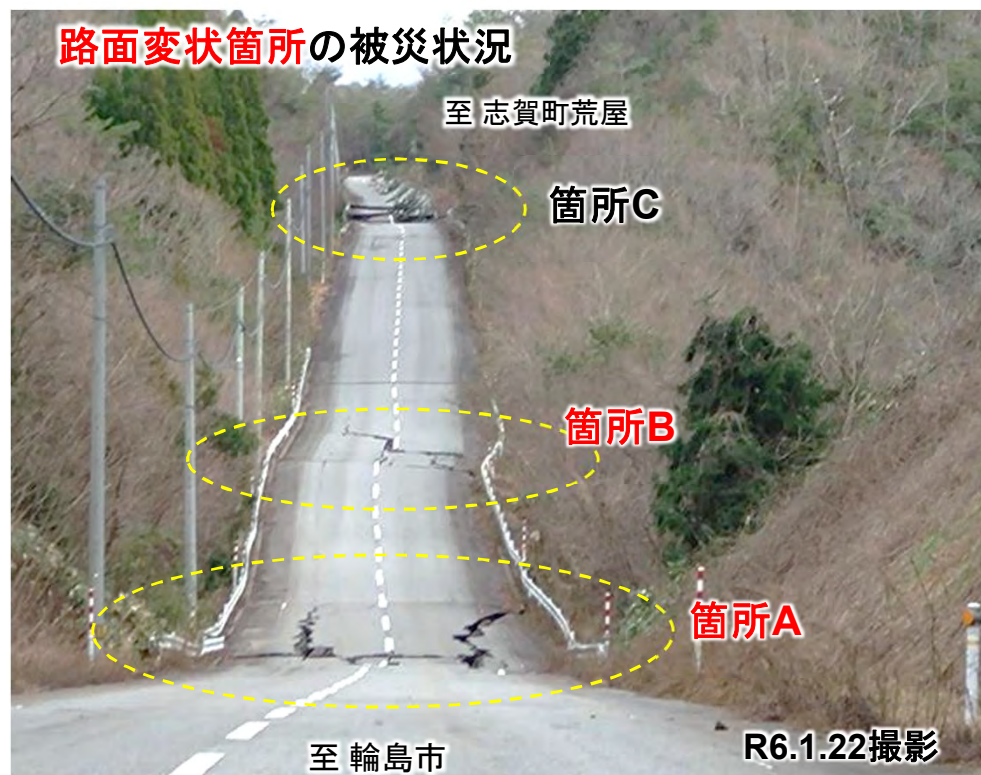
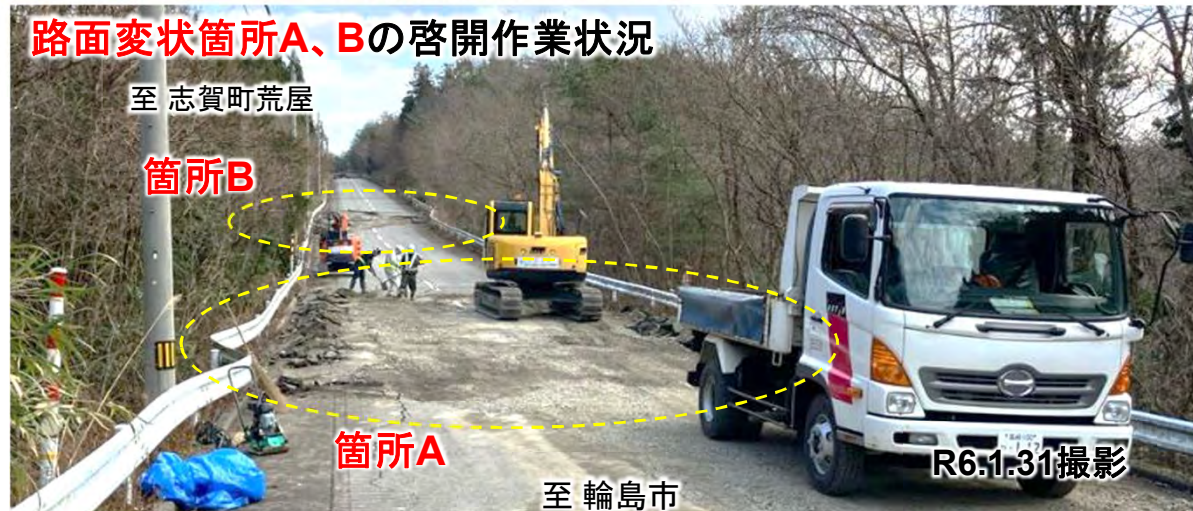
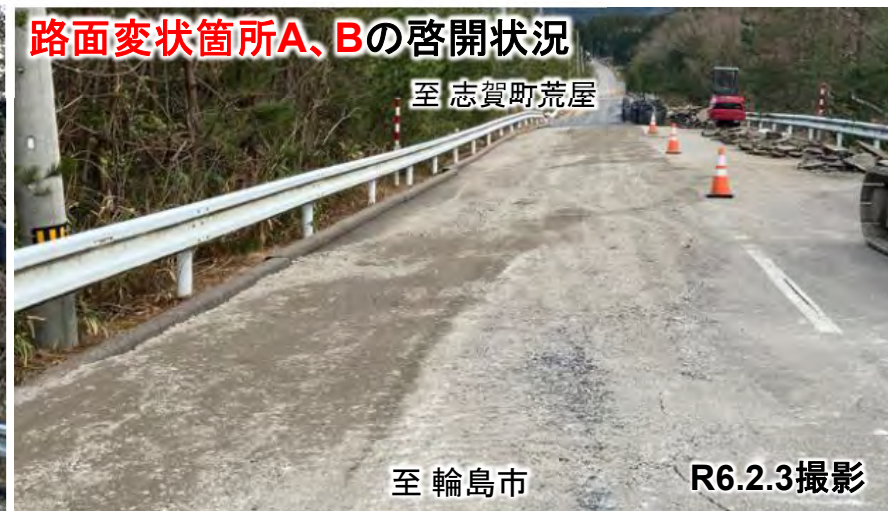
● 羽咋郡志賀町荒屋地内「国道との交差点」から 約8.9km付近 路面変状箇所状況

啓開済

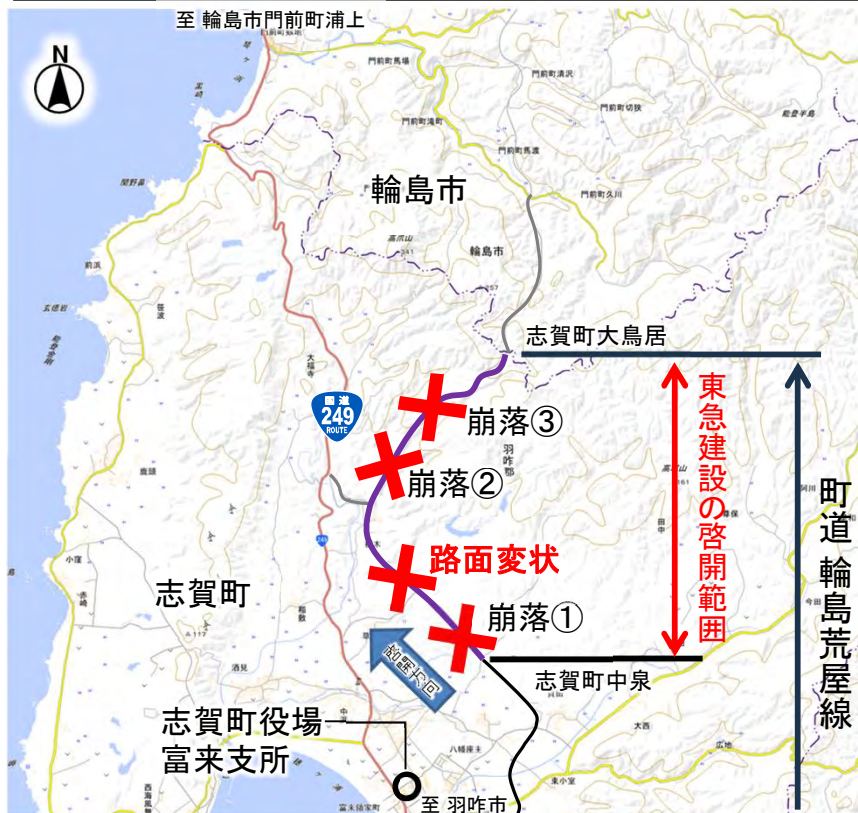
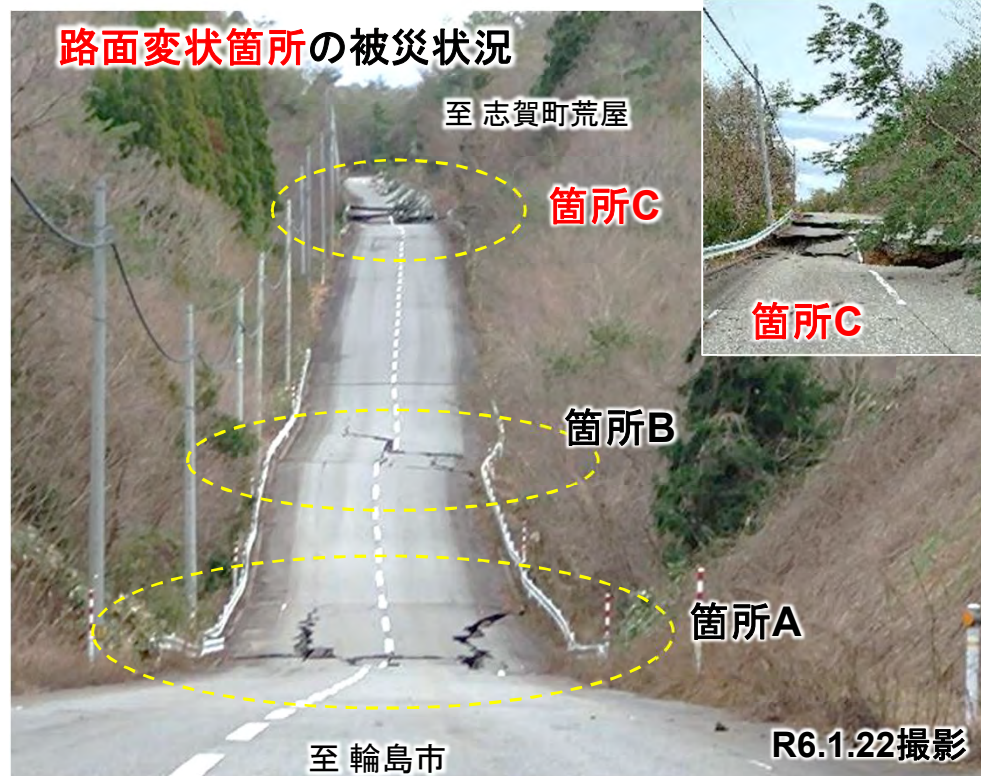
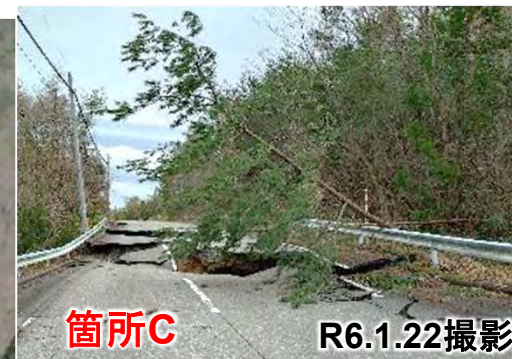
● 羽咋郡志賀町荒屋地内「国道との交差点」から 約8.9km付近 路面変状箇所状況

啓開済

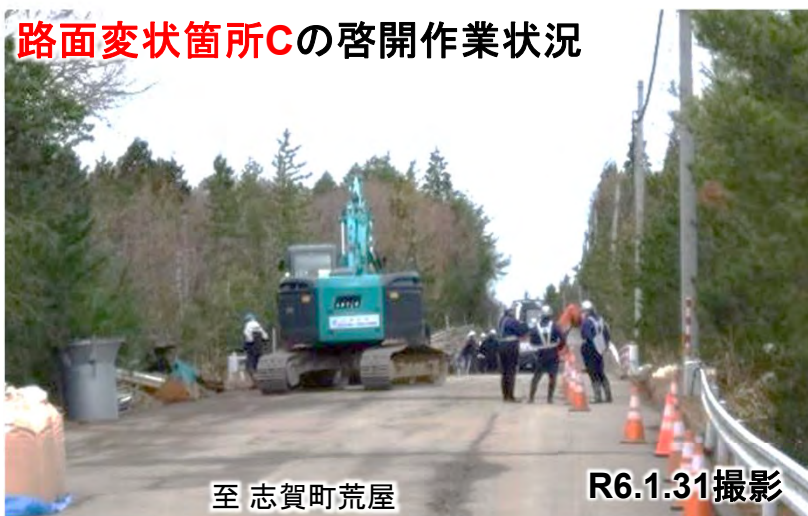
路面変状箇所Cの啓開作業状況

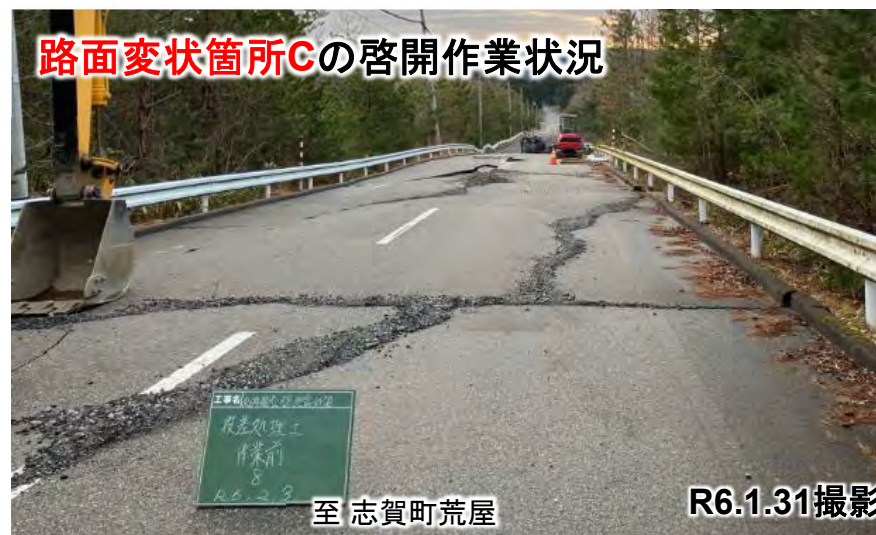
路面変状箇所Cの啓開作業状況

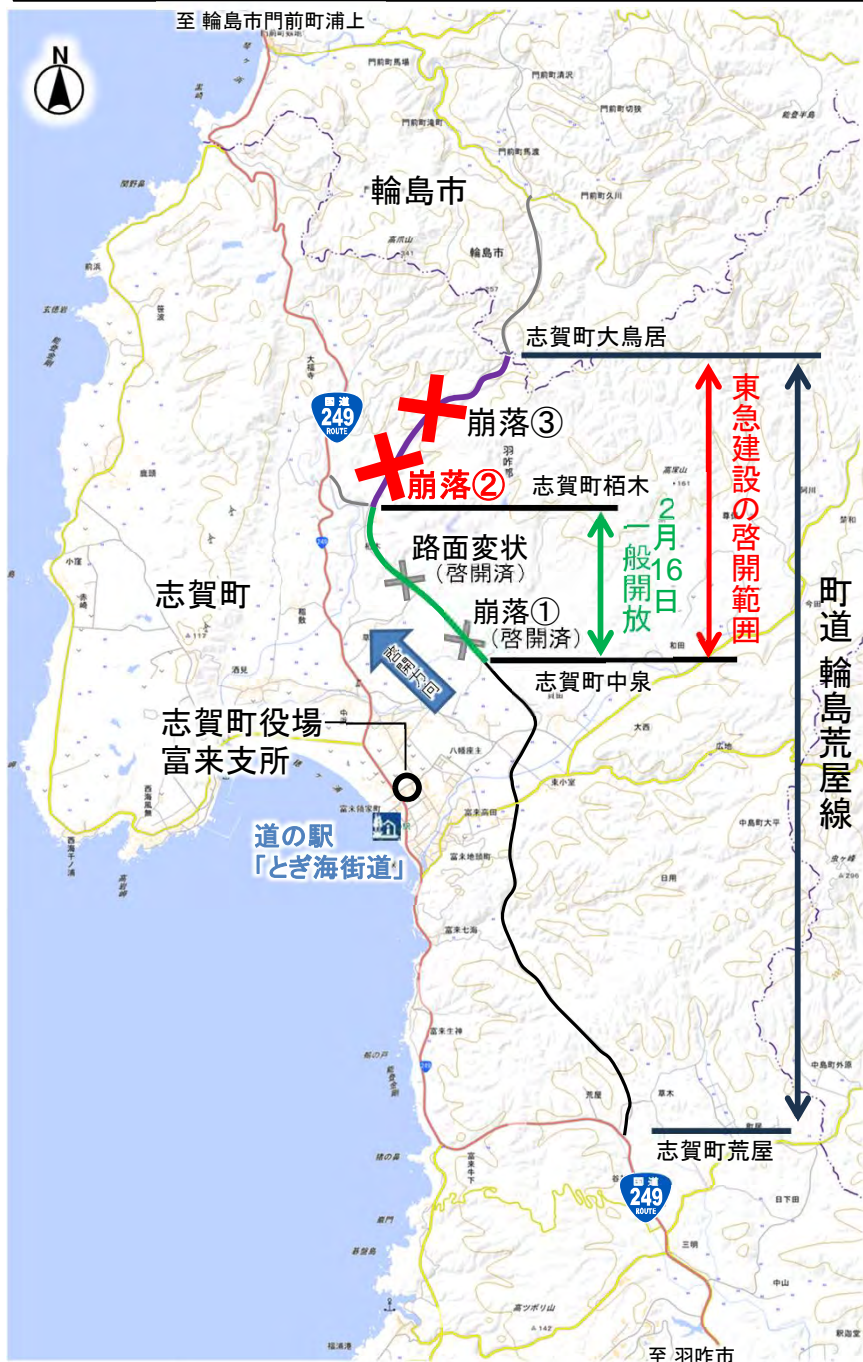
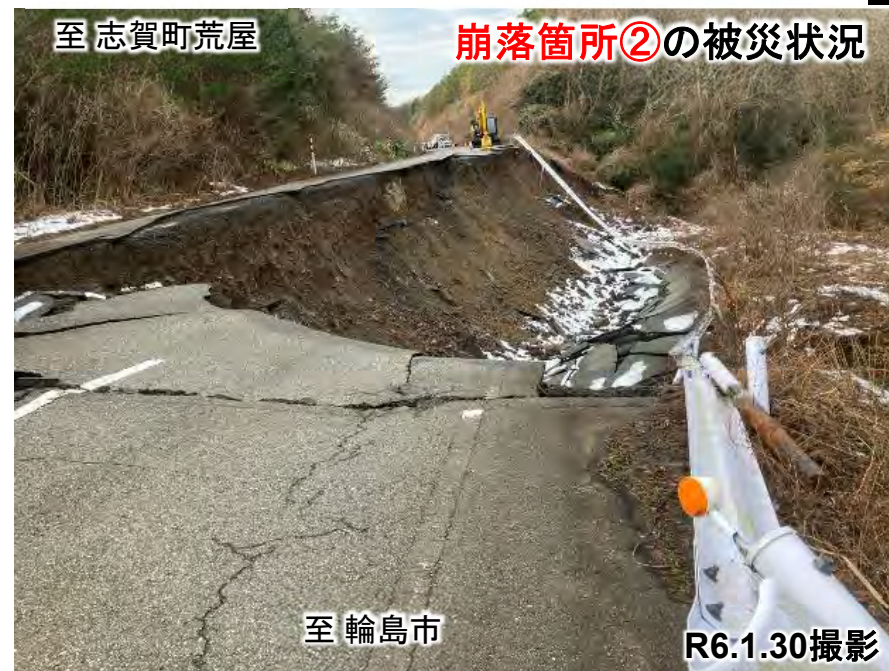
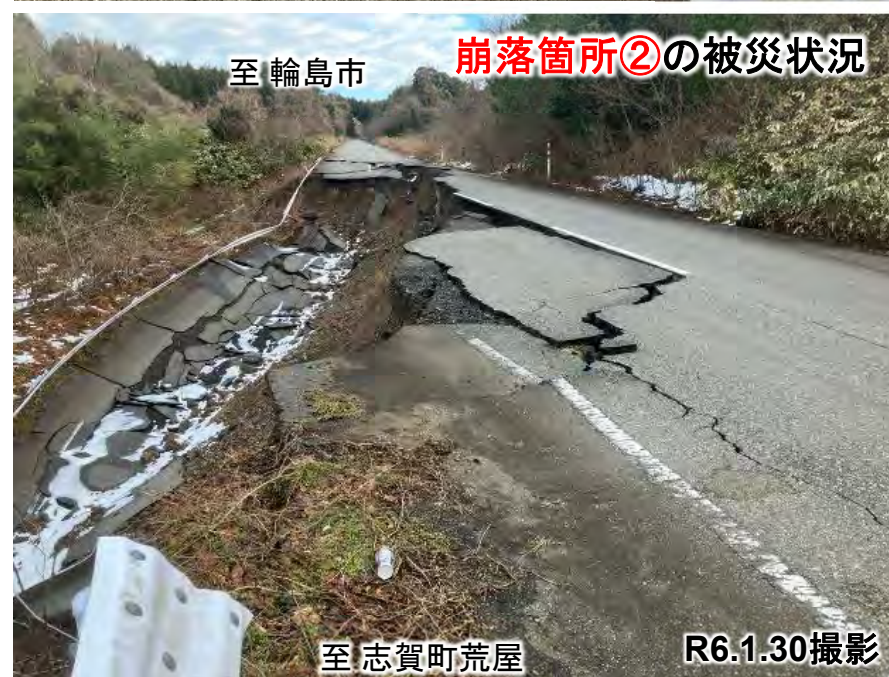
● 羽咋郡志賀町荒屋地内「国道との交差点」から 約11.0km地点 崩落箇所②の状況

啓開済

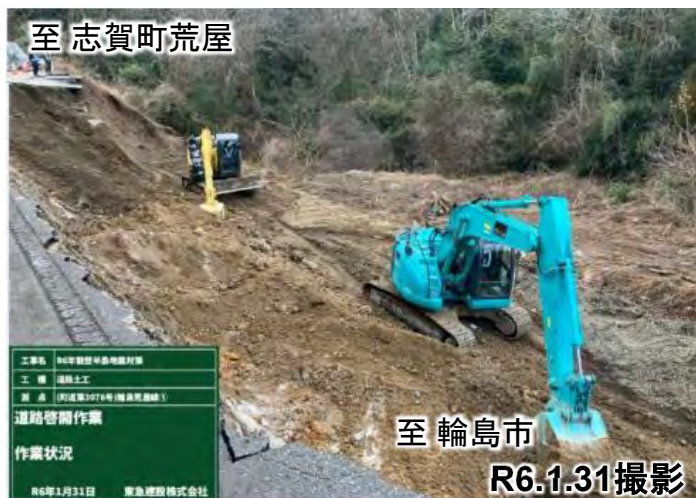
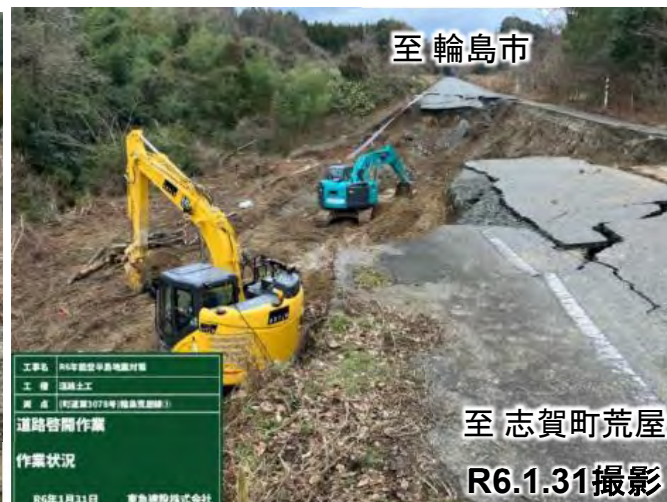
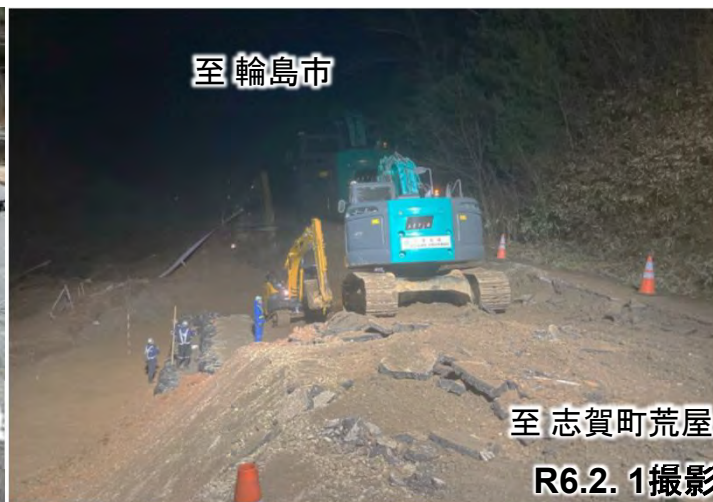
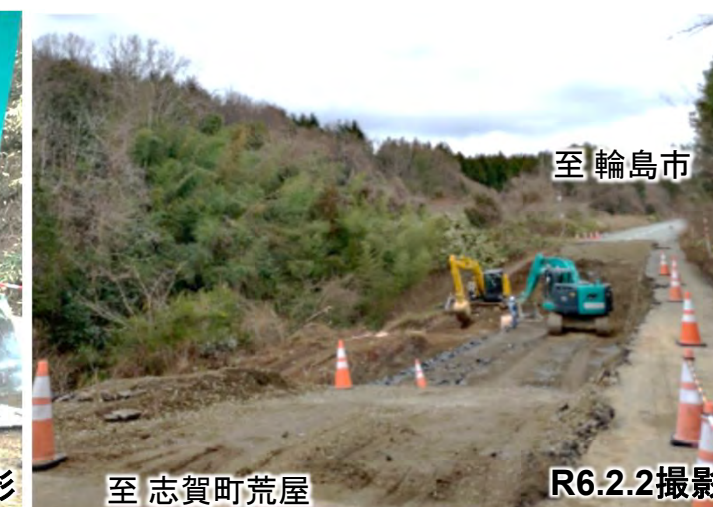
● 羽咋郡志賀町荒屋地内「国道との交差点」から 約11.0km地点 崩落箇所②の状況

崩落箇所②の啓開作業状況

志賀町で舗装工事後
一般開放予定

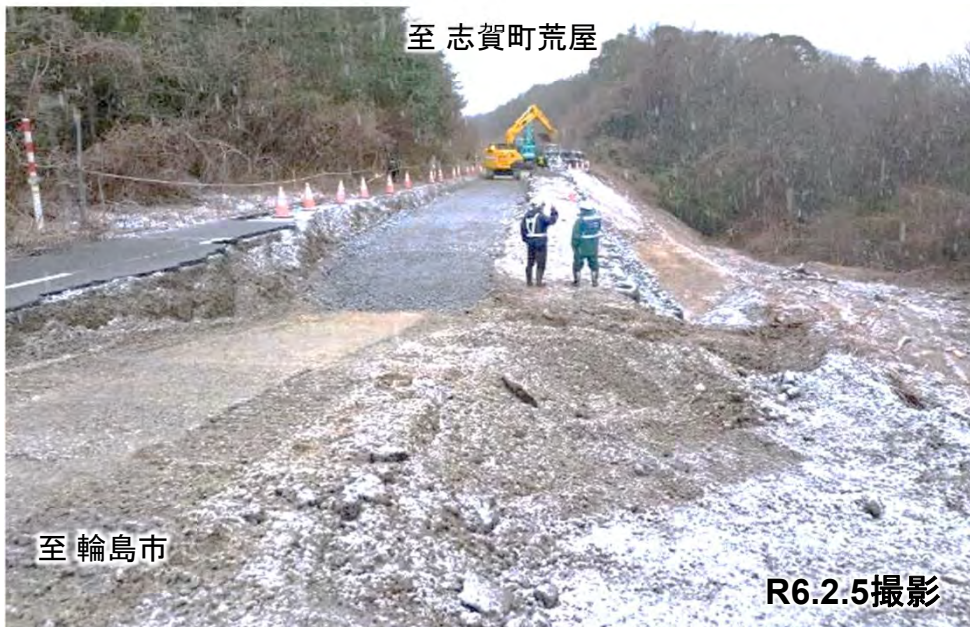
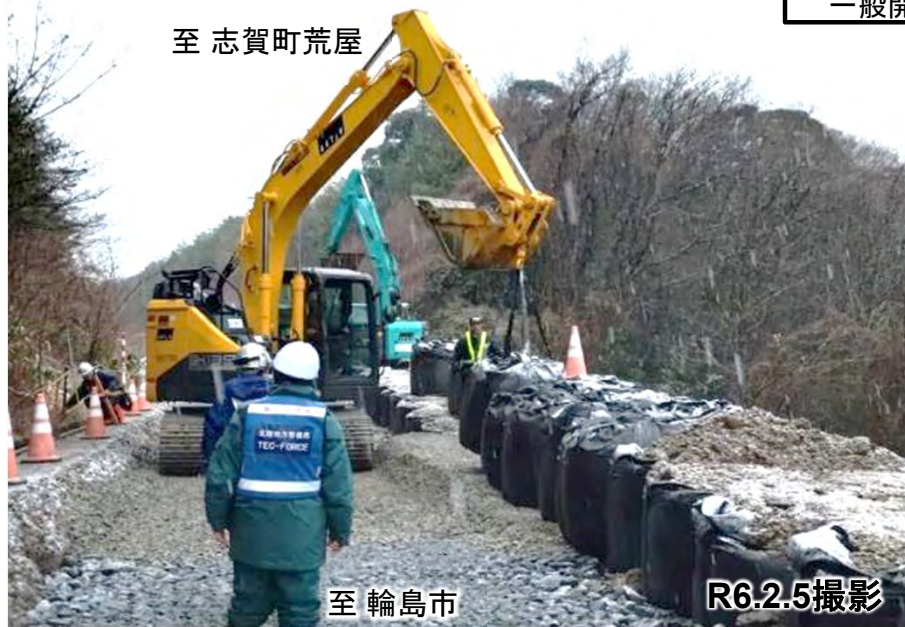
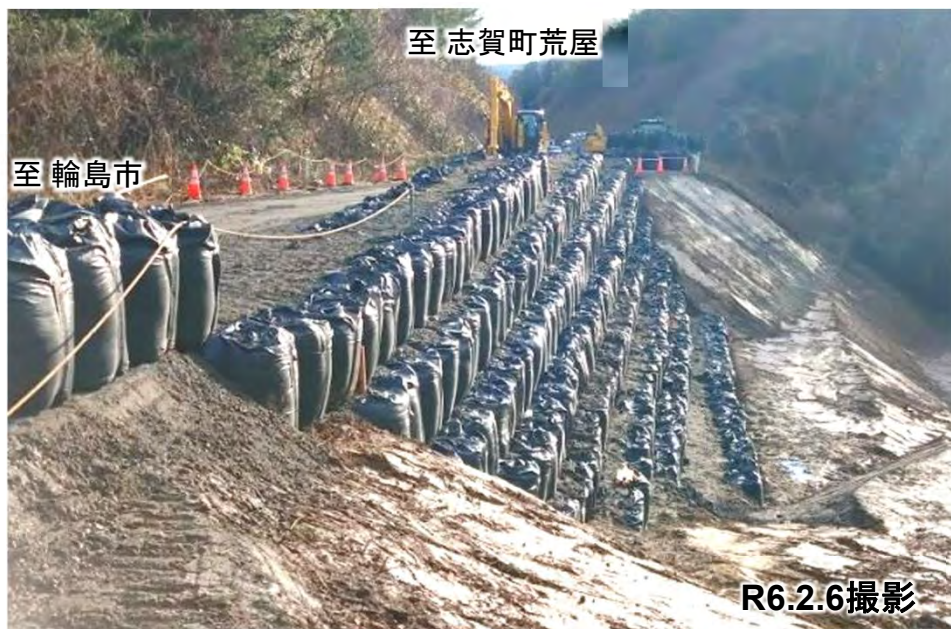
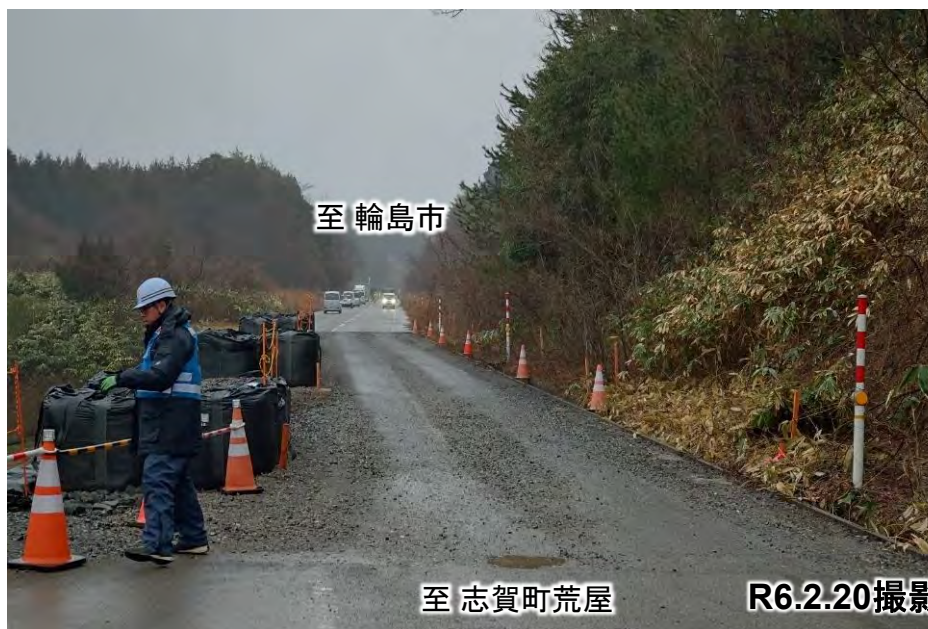
● 羽咋郡志賀町荒屋地内「国道との交差点」から 約11.0km地点 崩落箇所②の状況

崩落箇所②の啓開作業状況

志賀町で舗装工事後
一般開放予定

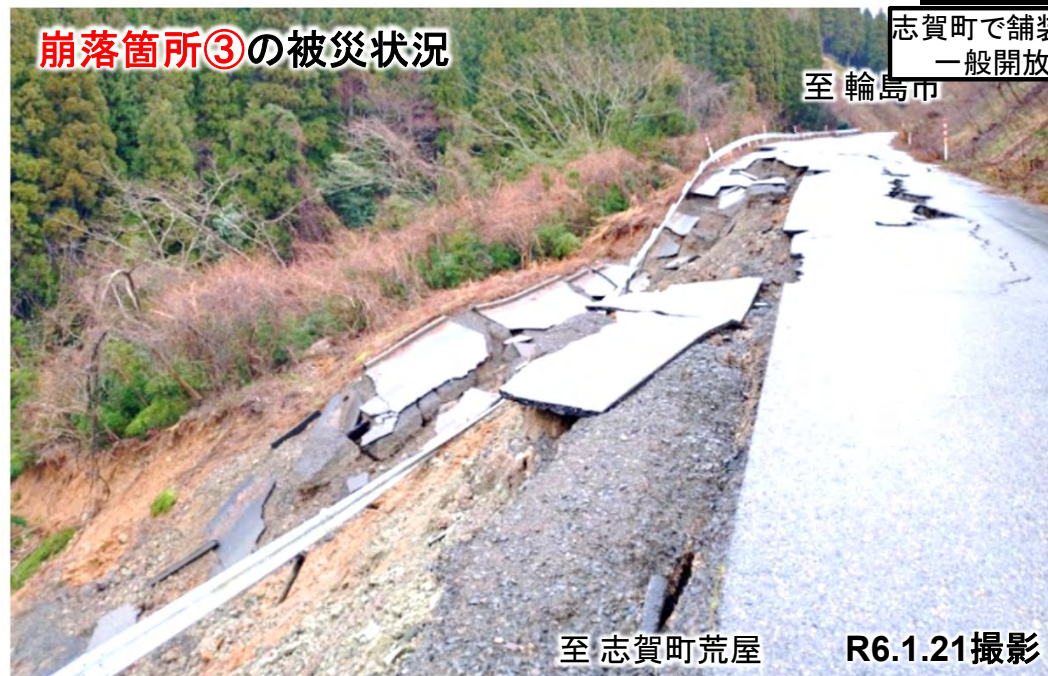
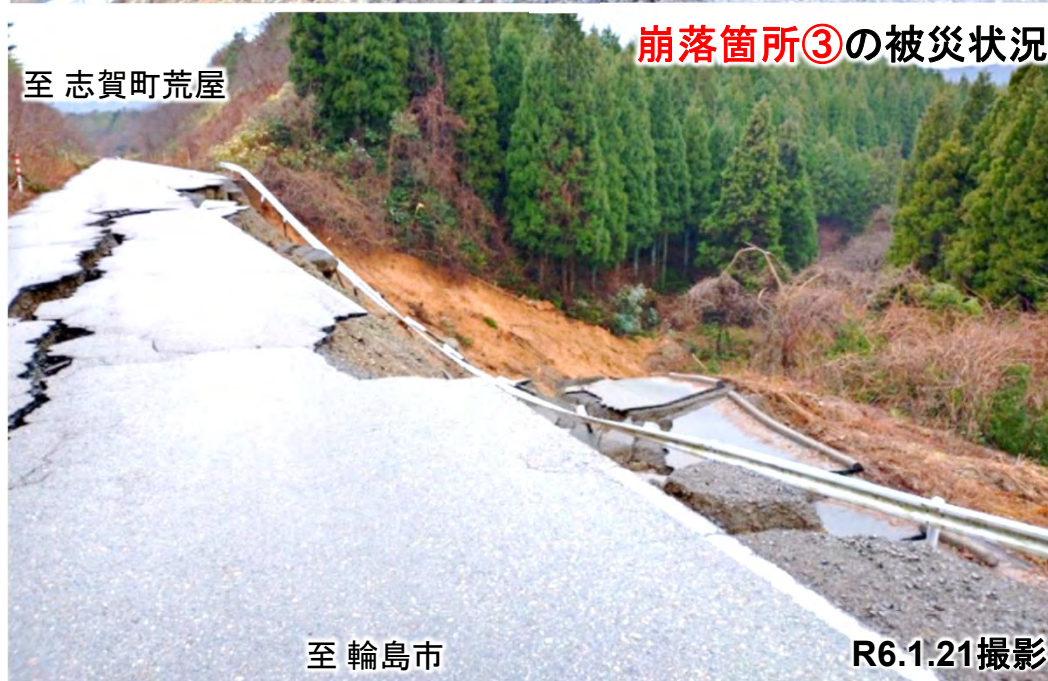
● 羽咋郡志賀町荒屋地内「国道との交差点」から 約11.4km地点 崩落箇所③の状況

啓開済

志賀町で舗装工事後 一般開放予定

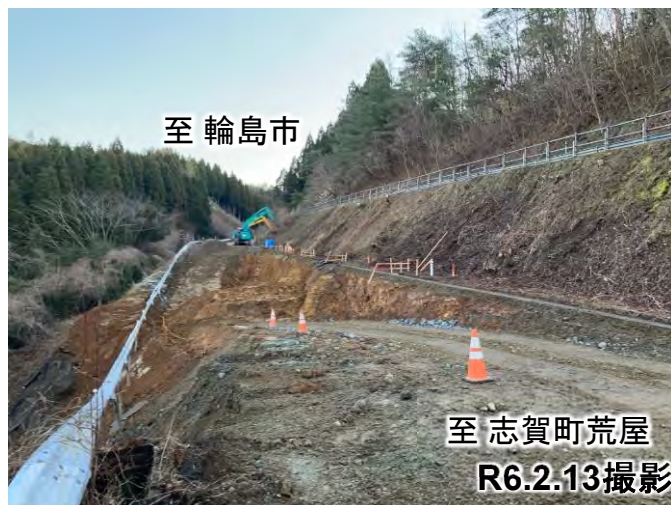
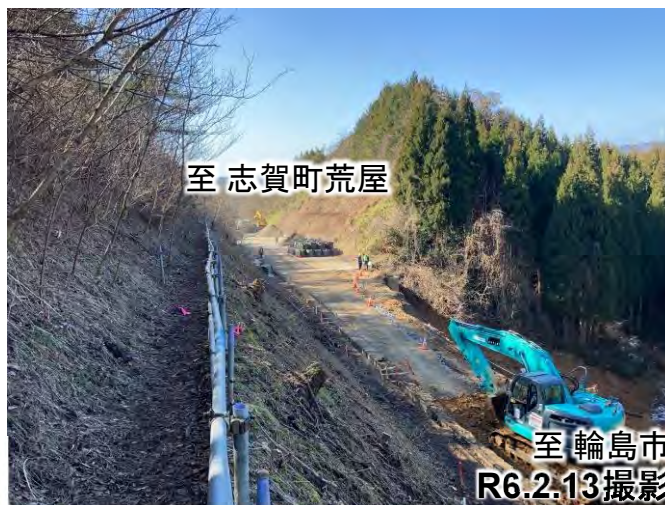
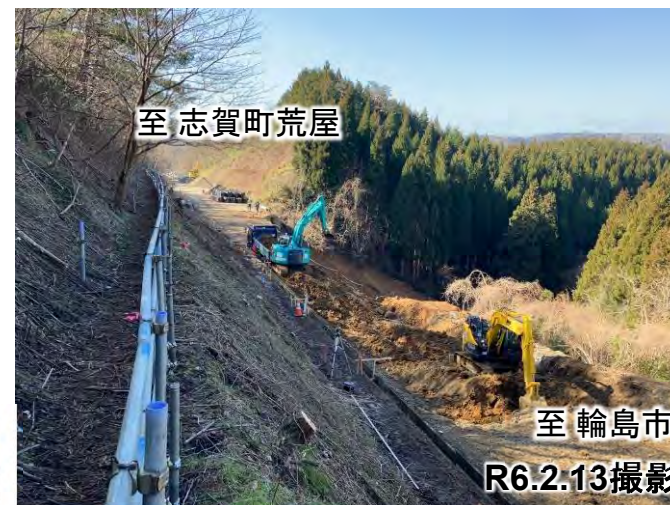
崩落箇所③の啓開作業状況

● 羽咋郡志賀町荒屋地内「国道との交差点」から 約11.4km地点 崩落箇所③の状況

啓開済

志賀町で舗装工事後
一般開放予定

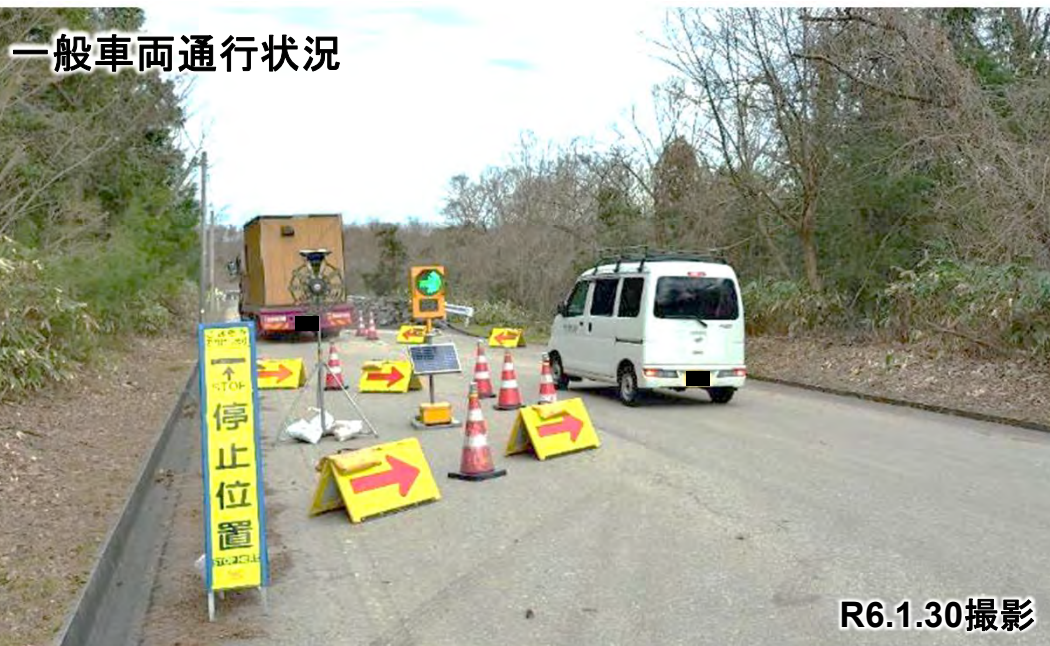
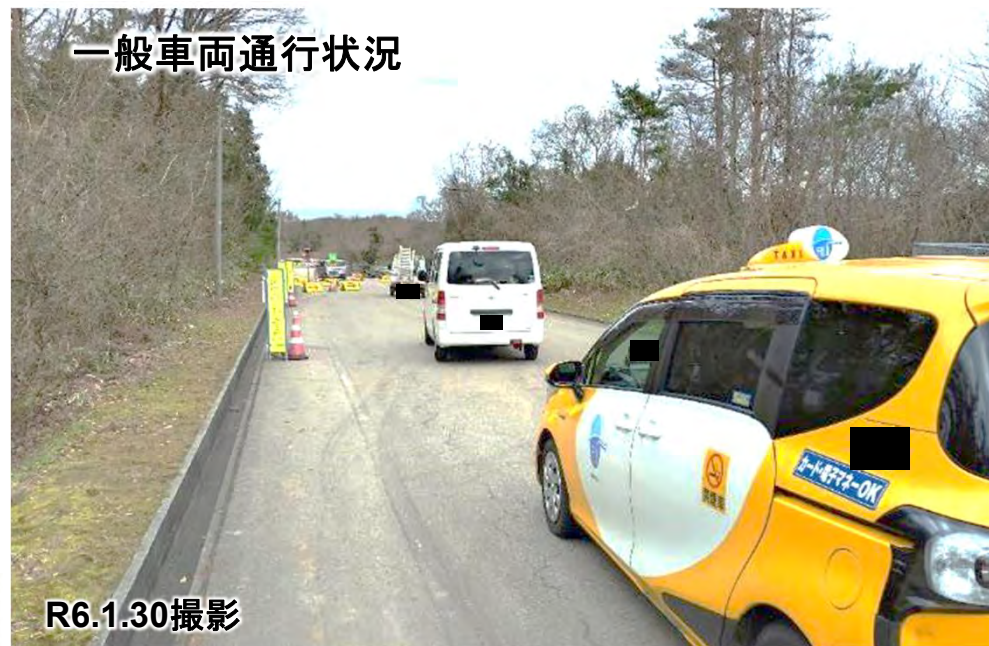
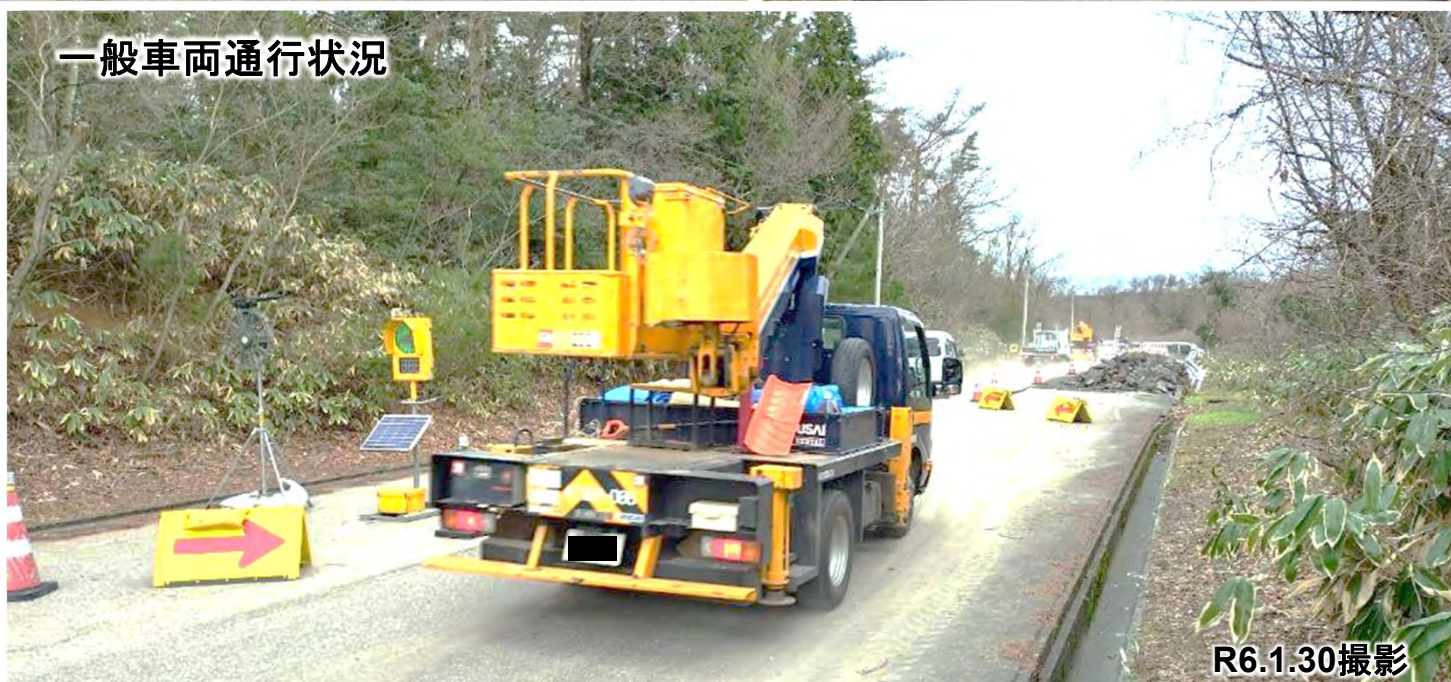
● 志賀町による舗装工事後の一般車両通行状況

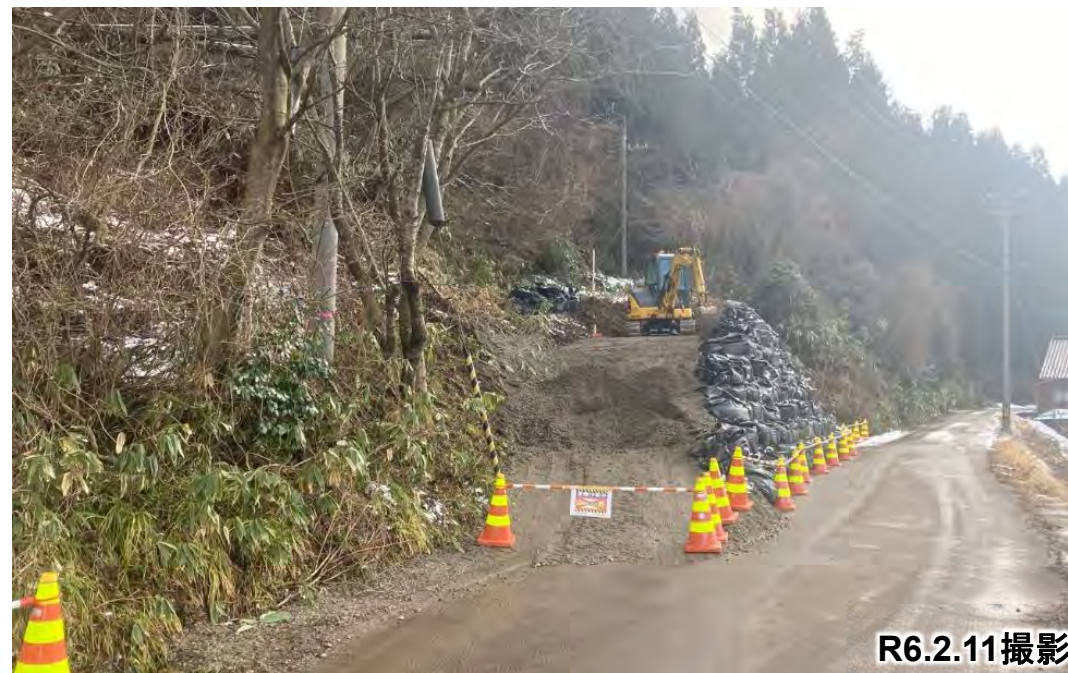
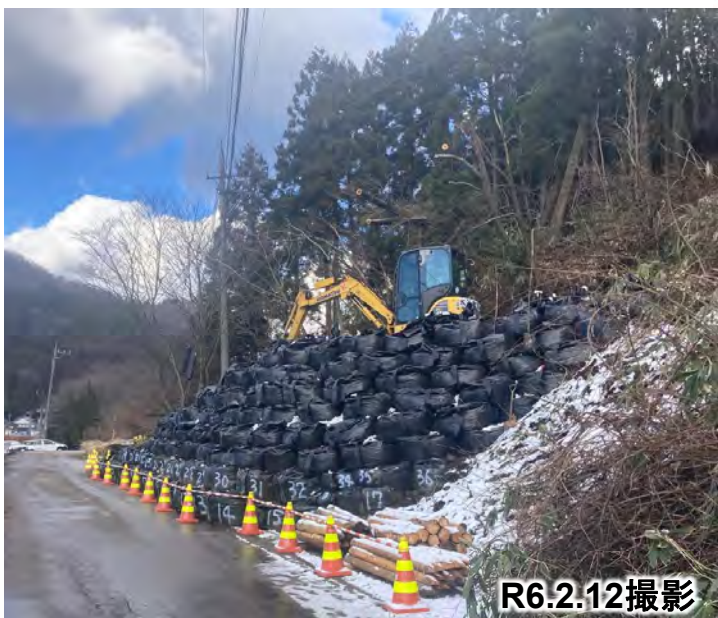
● 輪島市大和町地内の通信基地局への坂路が崩落し基地局へ進入不可

啓開済

啓開作業状況

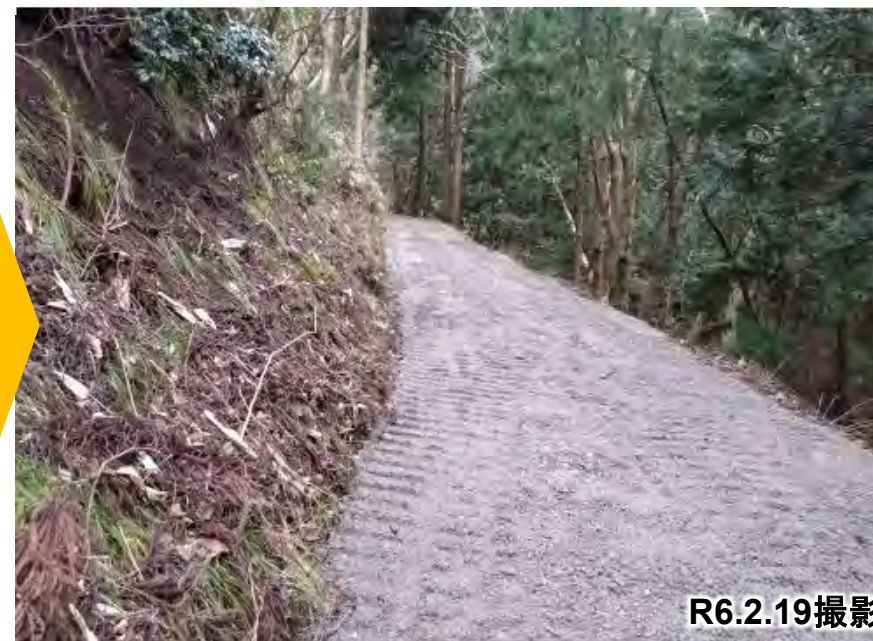
● 輪島市大和町地内の通信基地局への坂路 基地局までの啓開

啓開済

啓開作業状況
