● 輪島市大野町の国道249号接続交差点より約 1.8km、約2.0km付近に倒木、約3.5km付近に段差

工事名	R6年能登半島地震対策
工種	
測点	輪島荒屋線①
道路啓開作業	
施工状況

令和6年能登半島地震 輪島市大和町 通信基地局関係 道路啓開の状況 (担当会社:戸田建設株式会社)

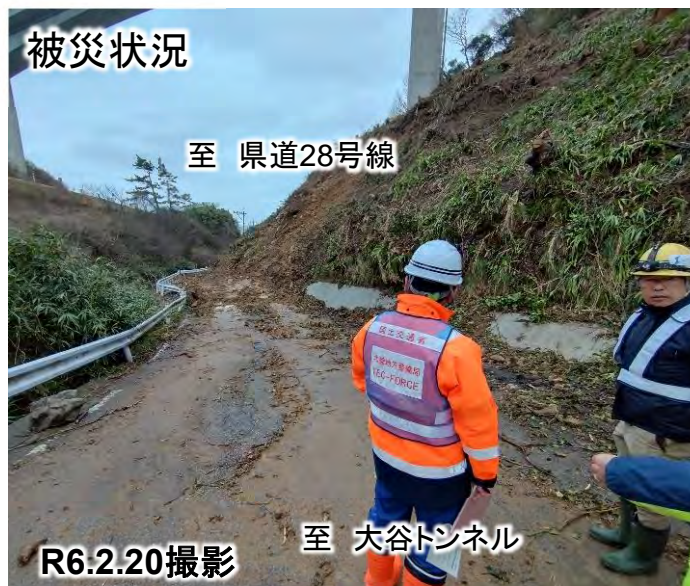
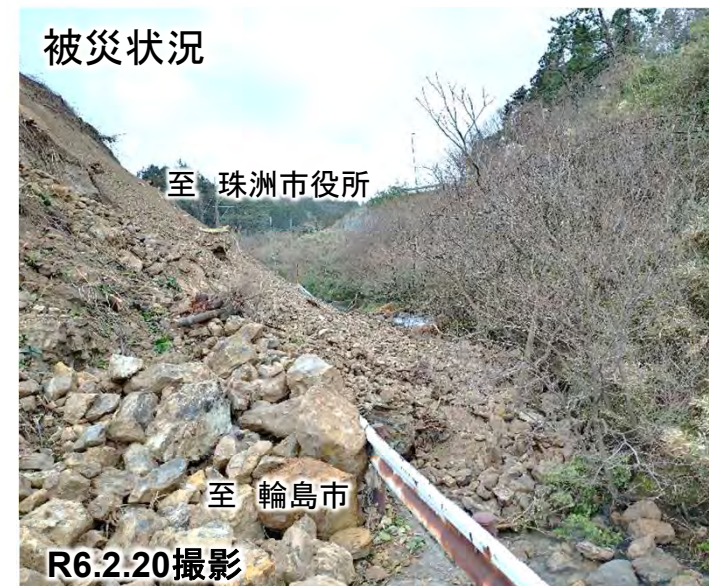
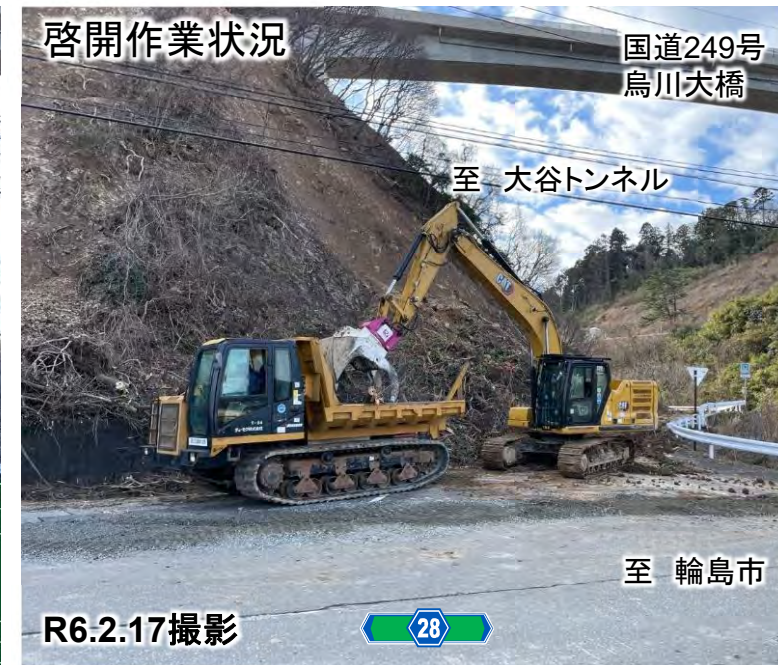
● 珠洲市大谷町地内の珠洲市道 崩落箇所 の状況

啓開中

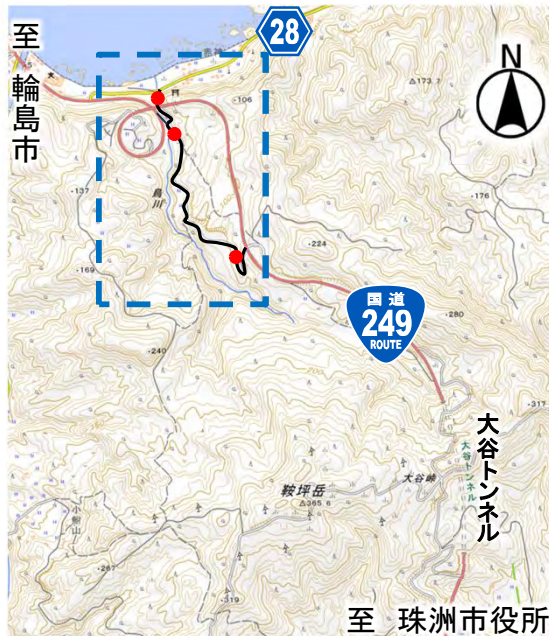
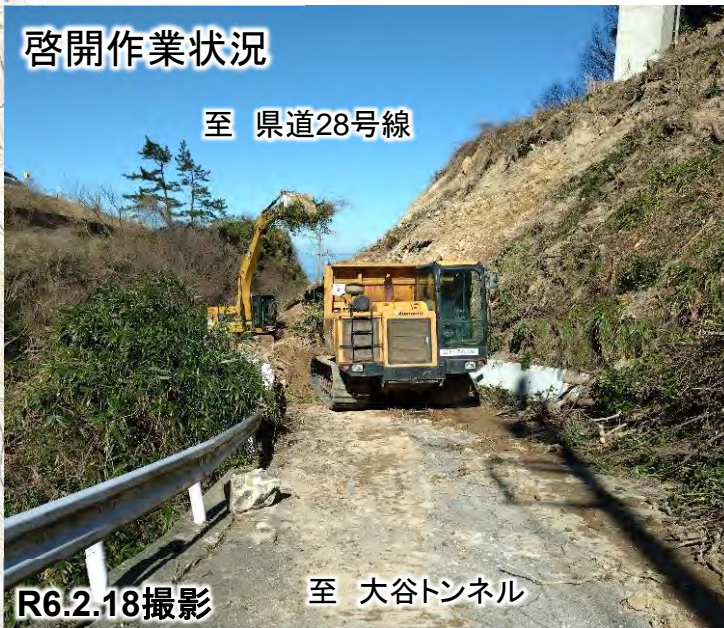
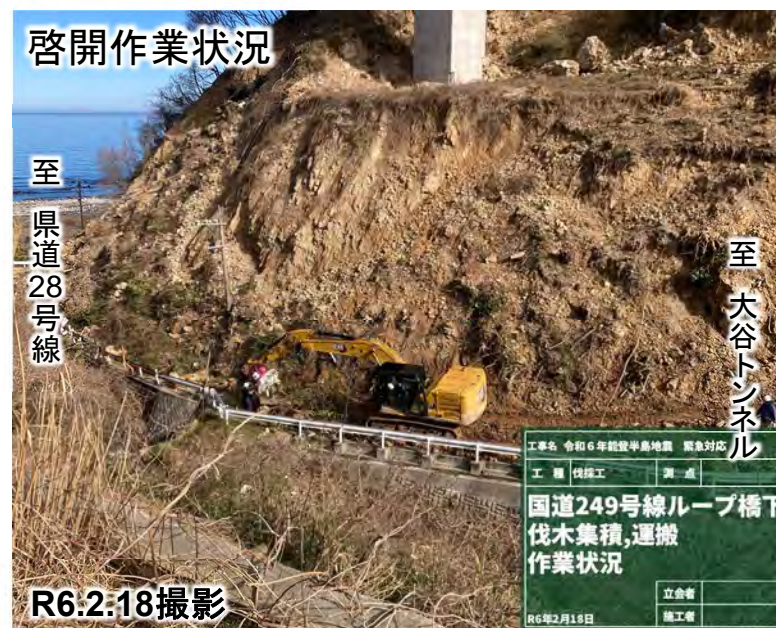
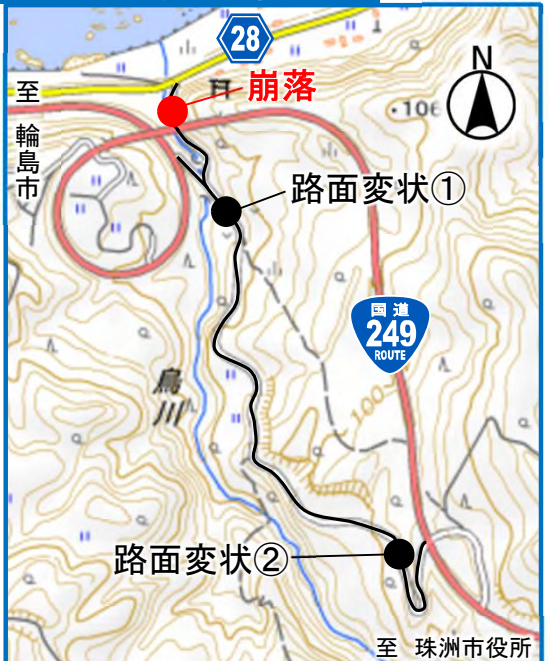
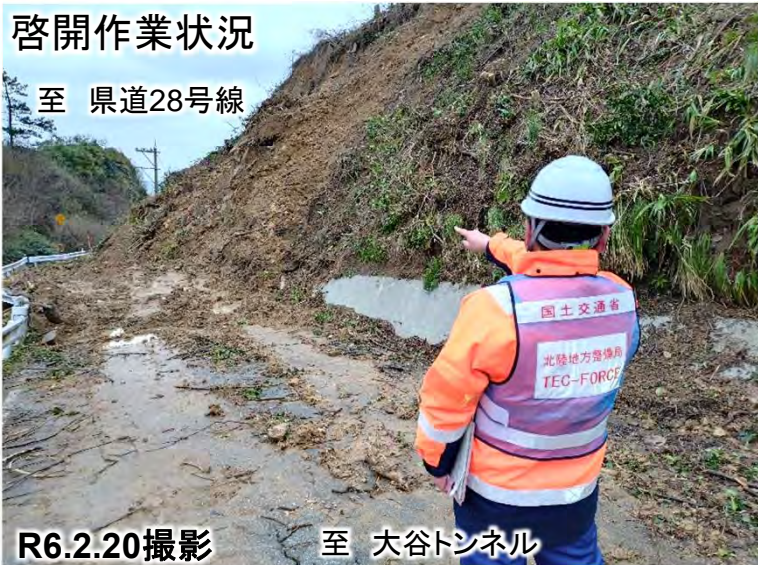
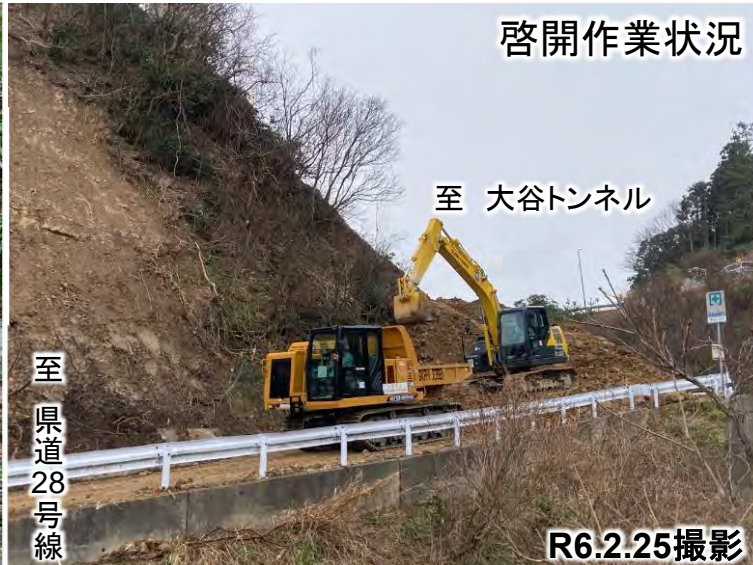
● 珠洲市大谷町地内の珠洲市道 崩落箇所 の状況

啓開中

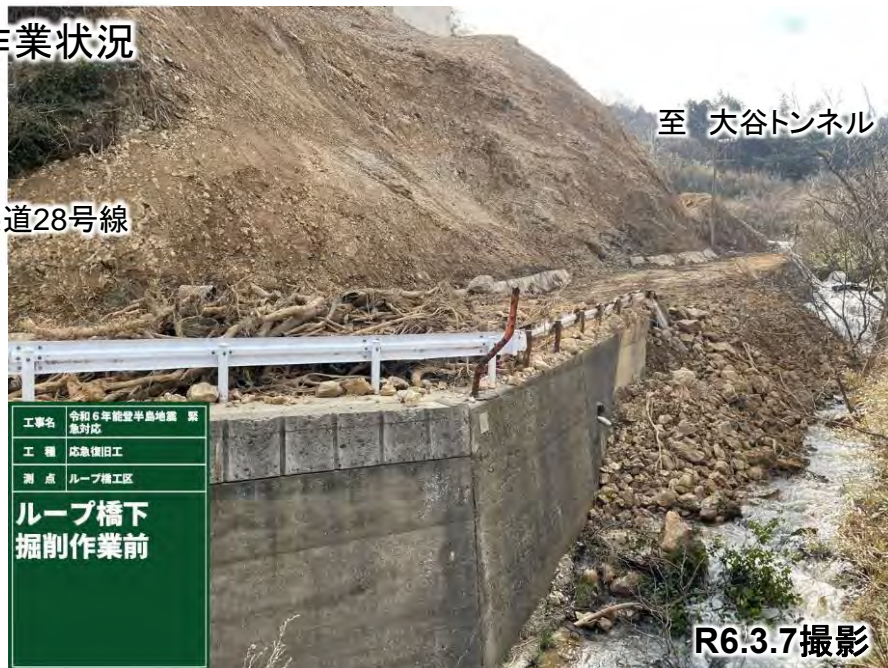
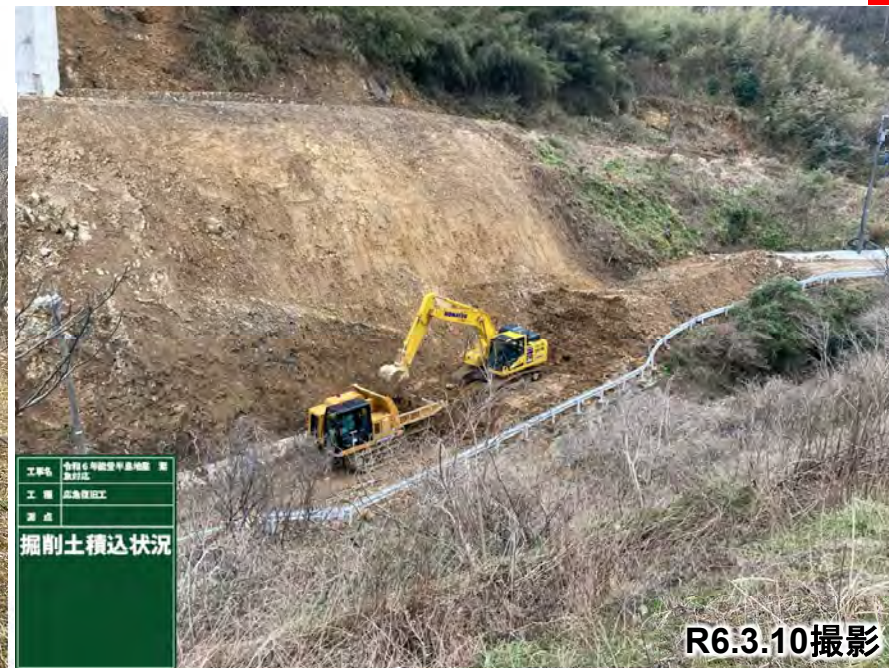
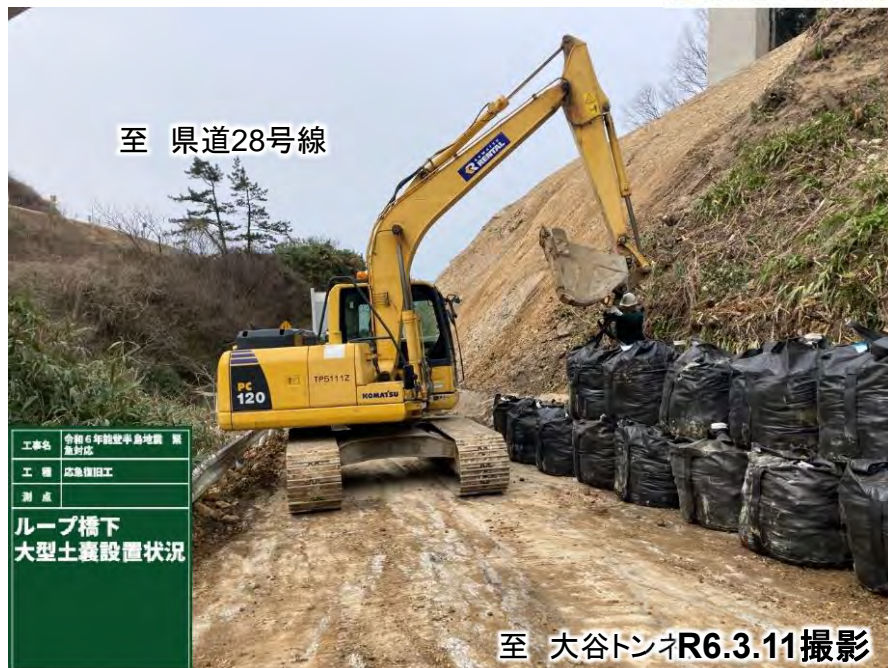
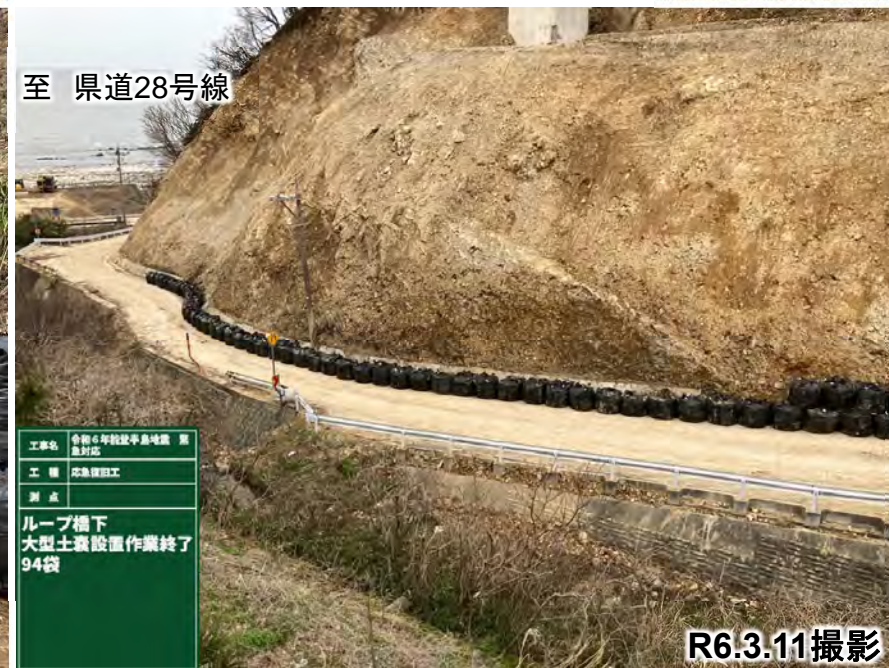
● 珠洲市大谷町地内の珠洲市道 崩落箇所 の状況

啓開中

啓開作業状況

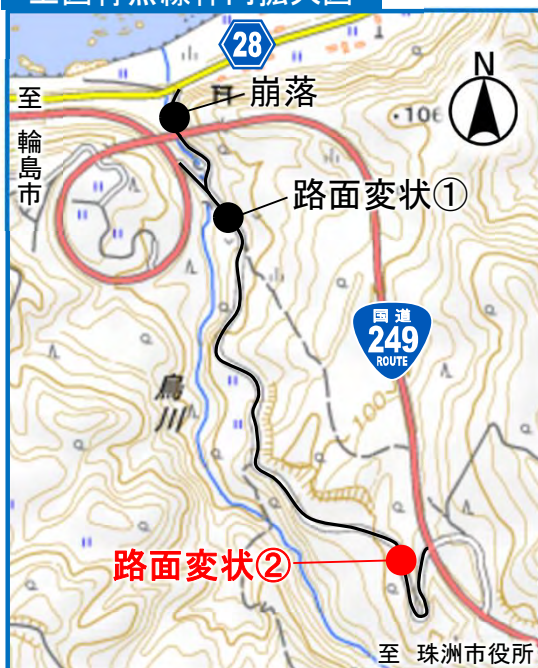
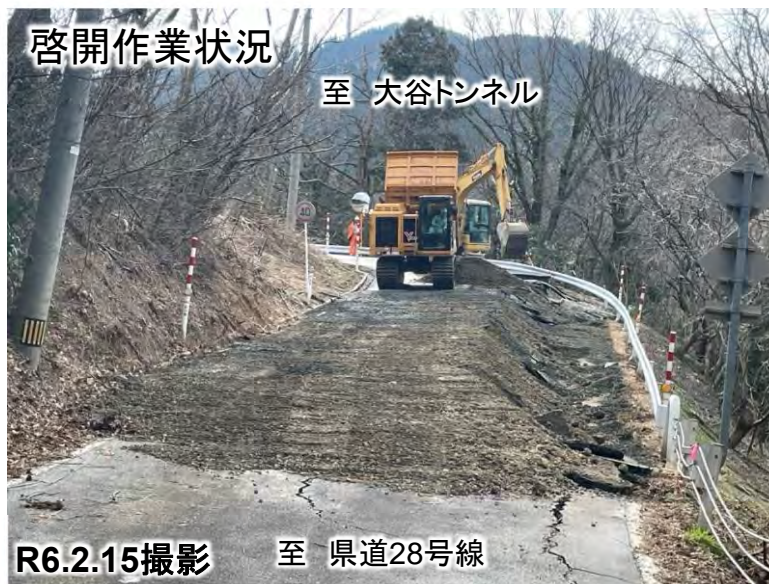
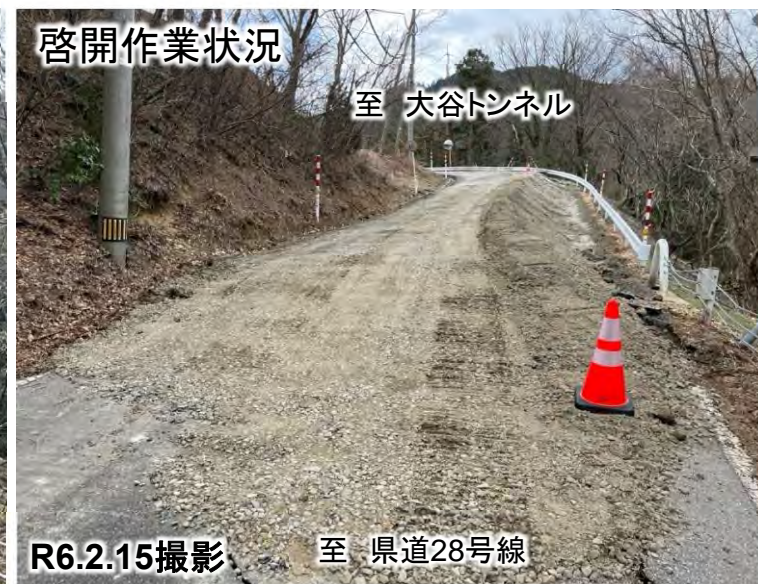
● 珠洲市大谷町地内の珠洲市道 路面変状②箇所 の状況

啓開済

上図青点線枠内拡大図

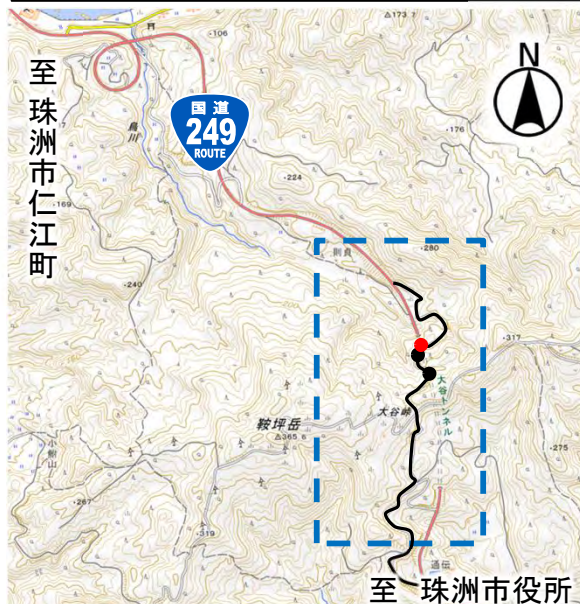
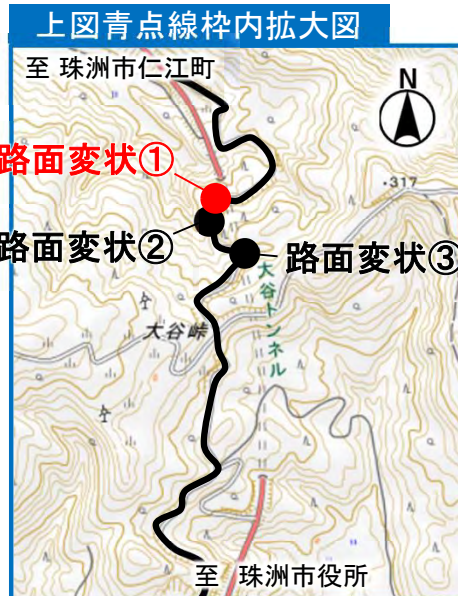
● 珠洲市大谷町地内の林道 路面変状箇所 の状況

啓開済

路面変状①啓開作業状況

路面変状①の被災状況

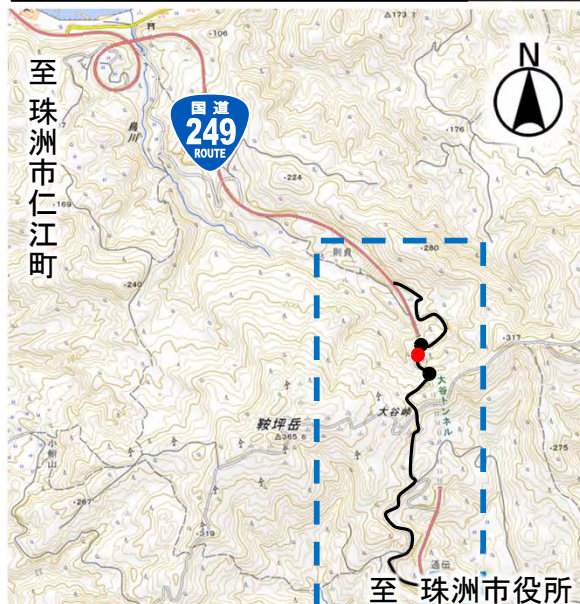
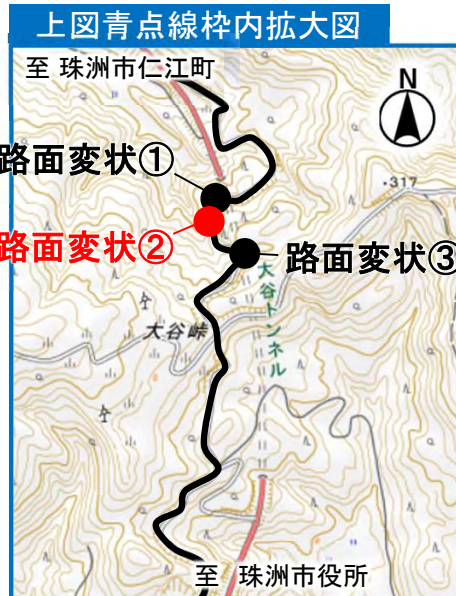
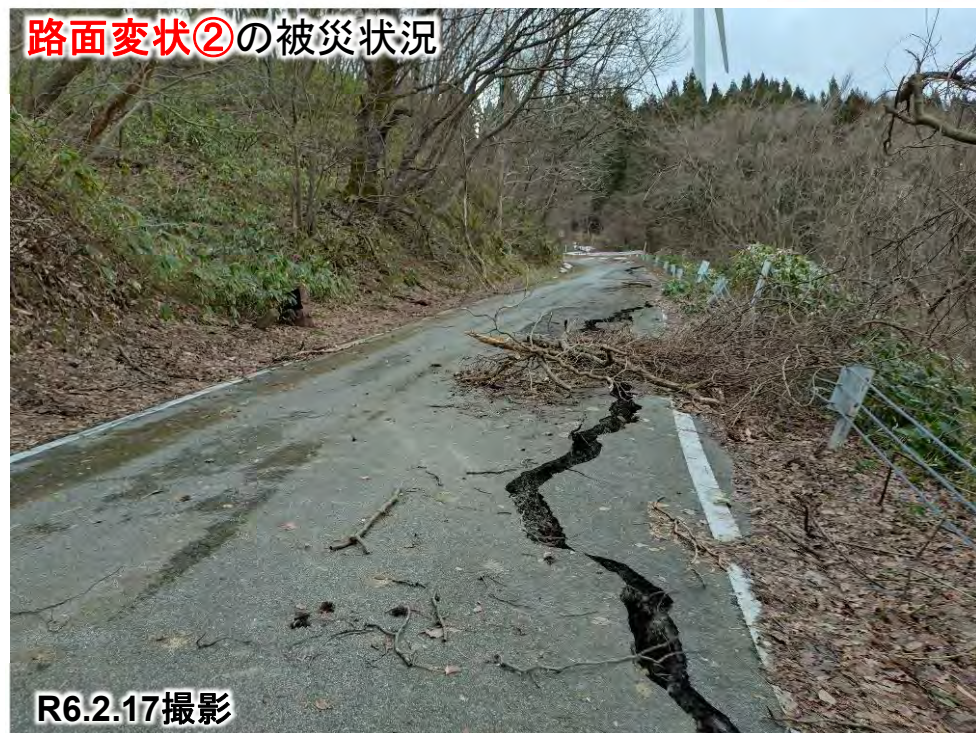
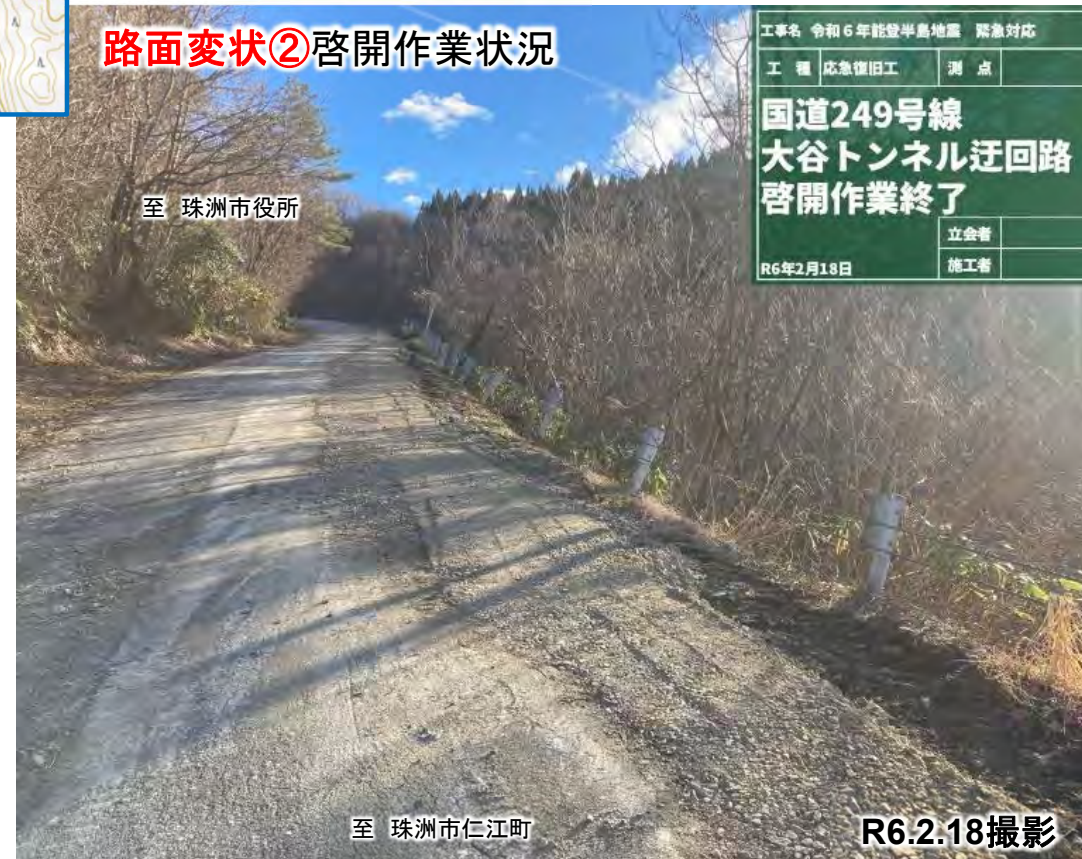
● 珠洲市大谷町地内の林道 路面変状箇所 の状況

啓開済

路面変状②啓開作業状況

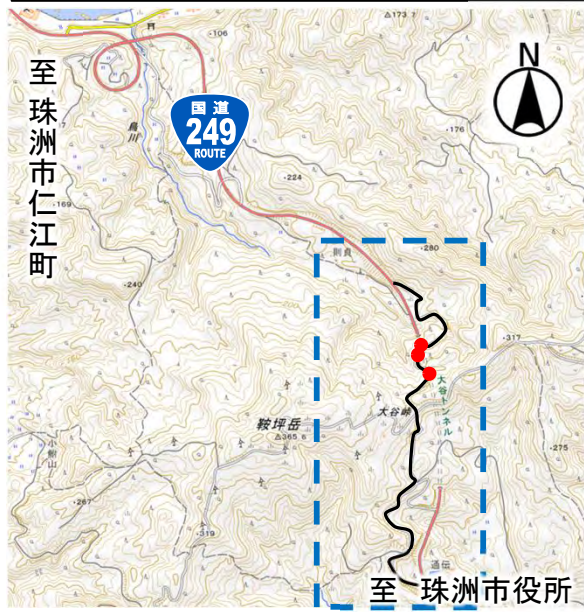
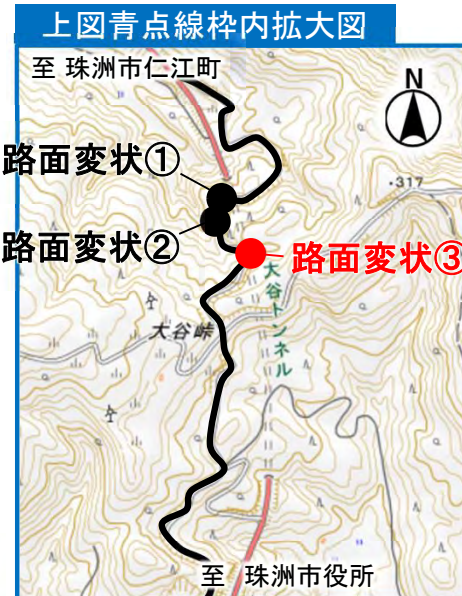
● 珠洲市大谷町地内の林道 路面変状箇所 の状況

啓開済

路面変状③啓開作業状況

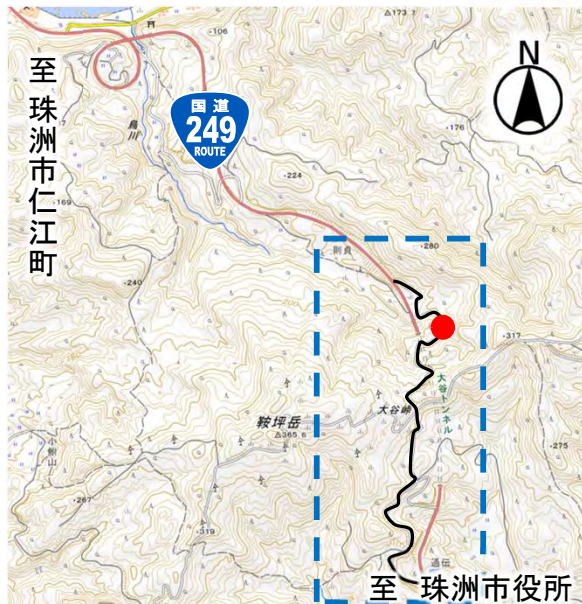
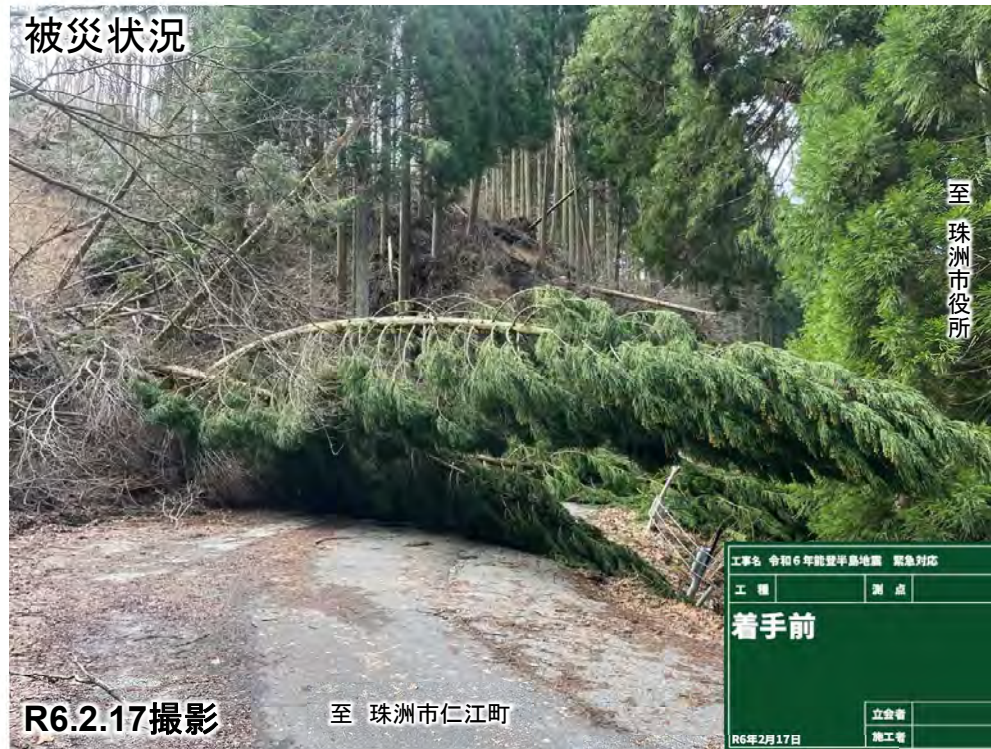
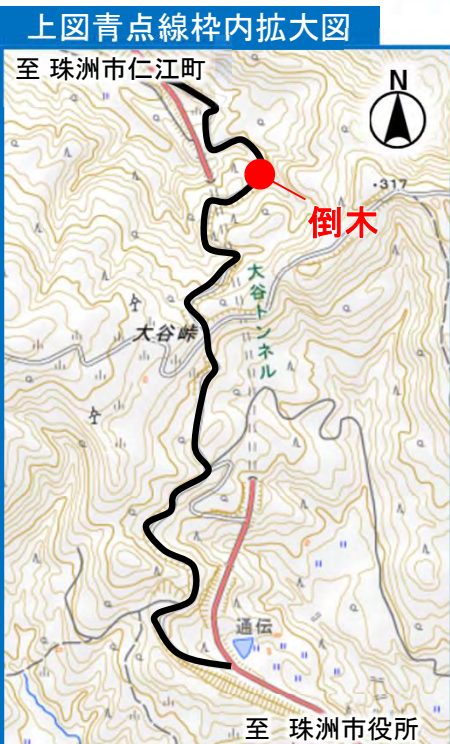
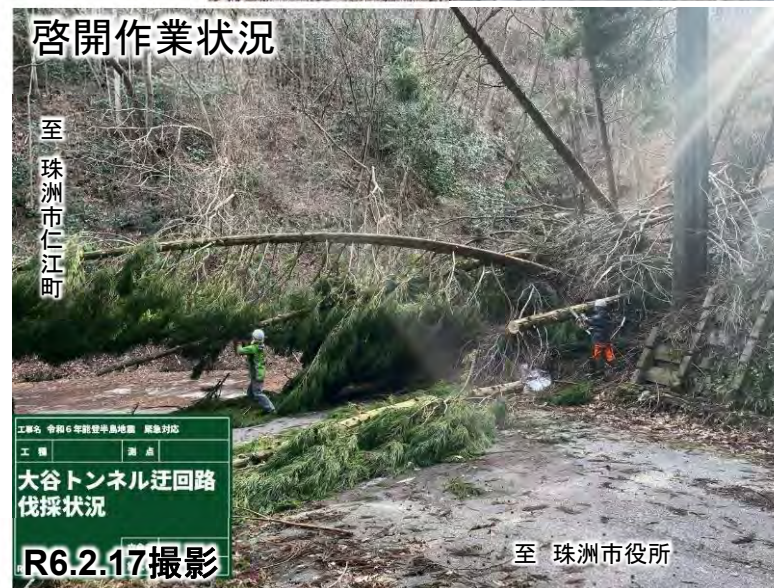
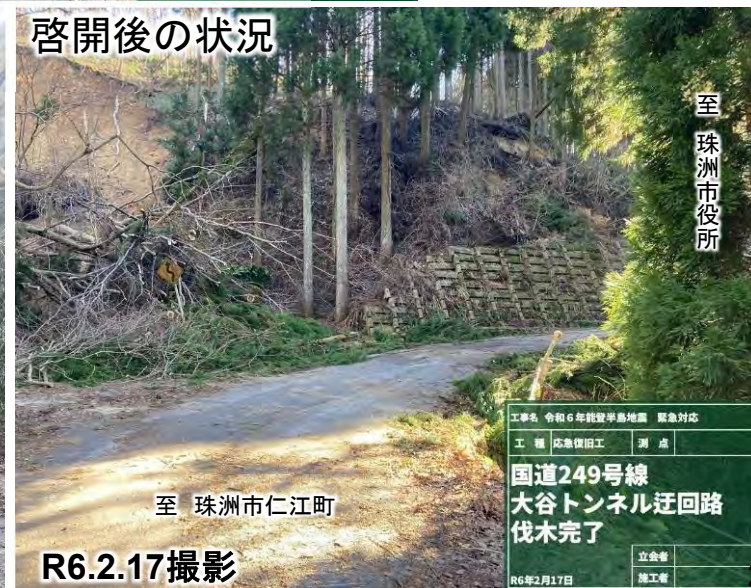
● 珠洲市大谷町地内の林道 倒木箇所 の状況

啓開済

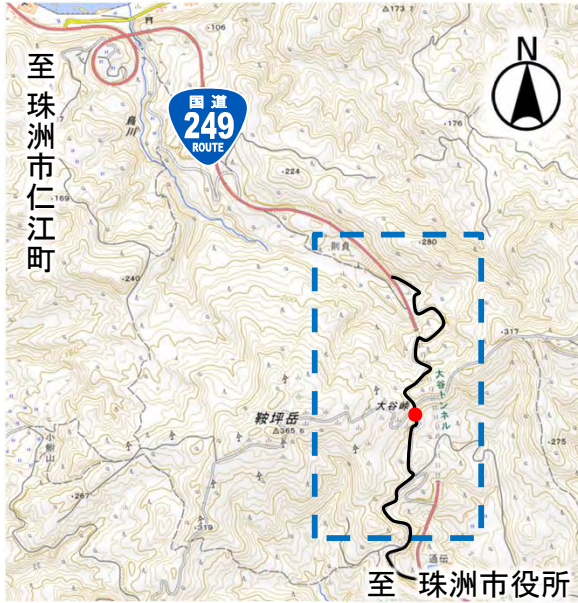
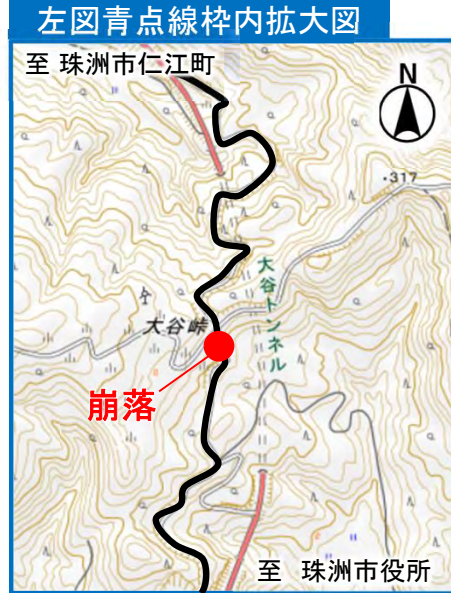
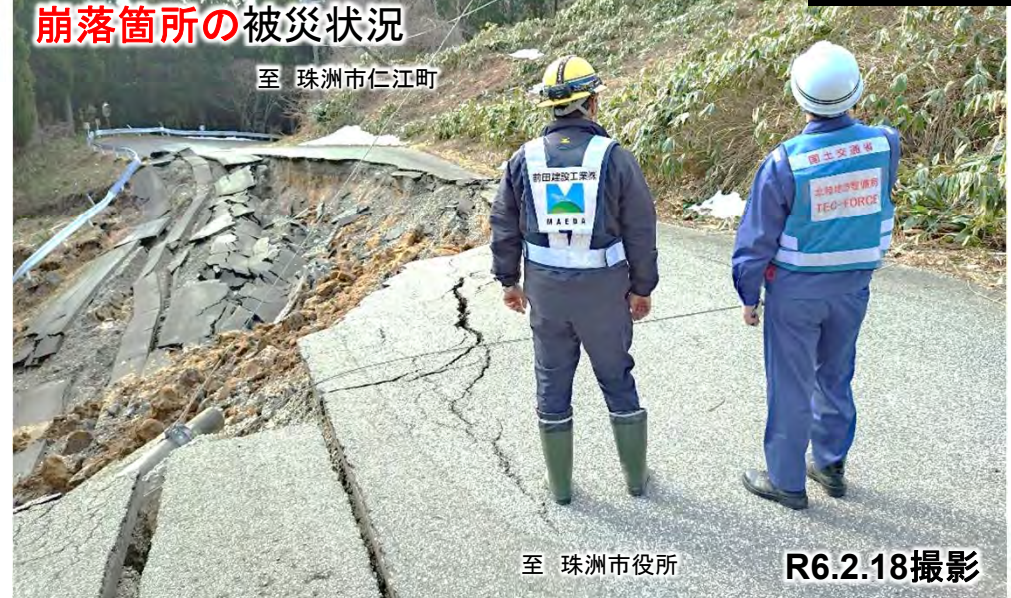
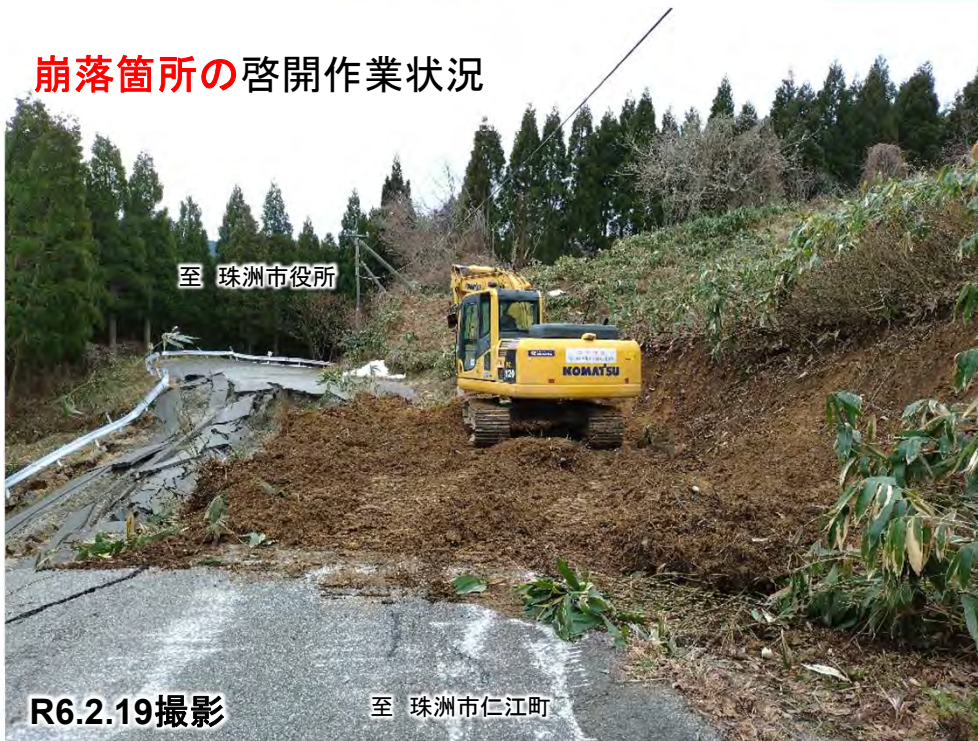
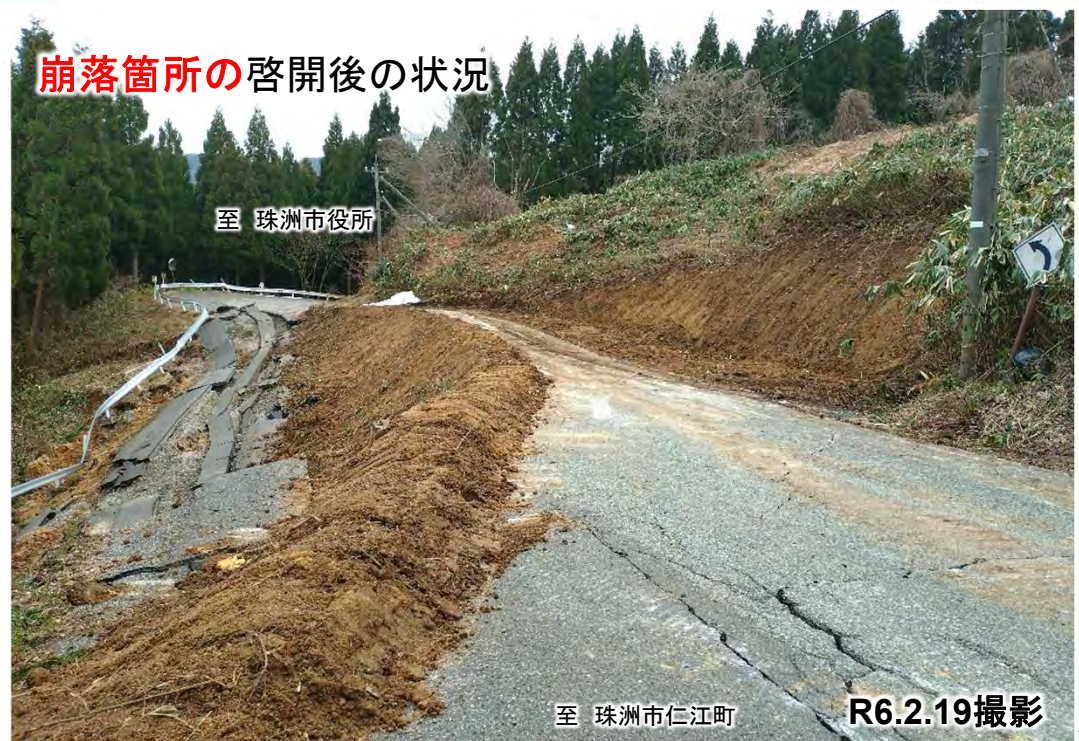
● 珠洲市大谷町地内の林道 崩落箇所 の状況

啓開済

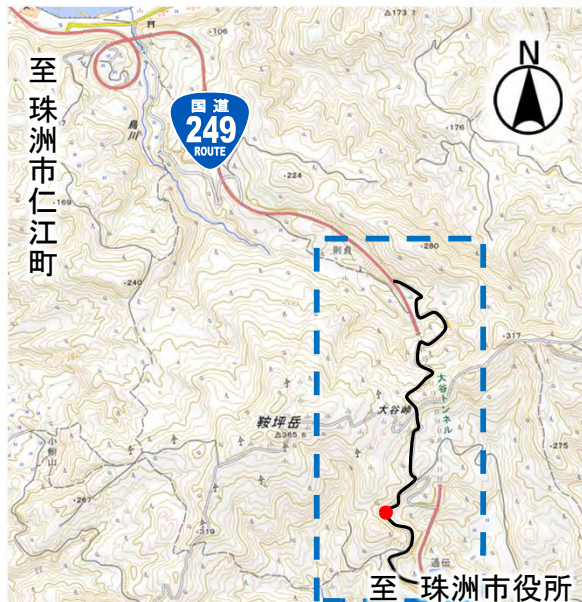
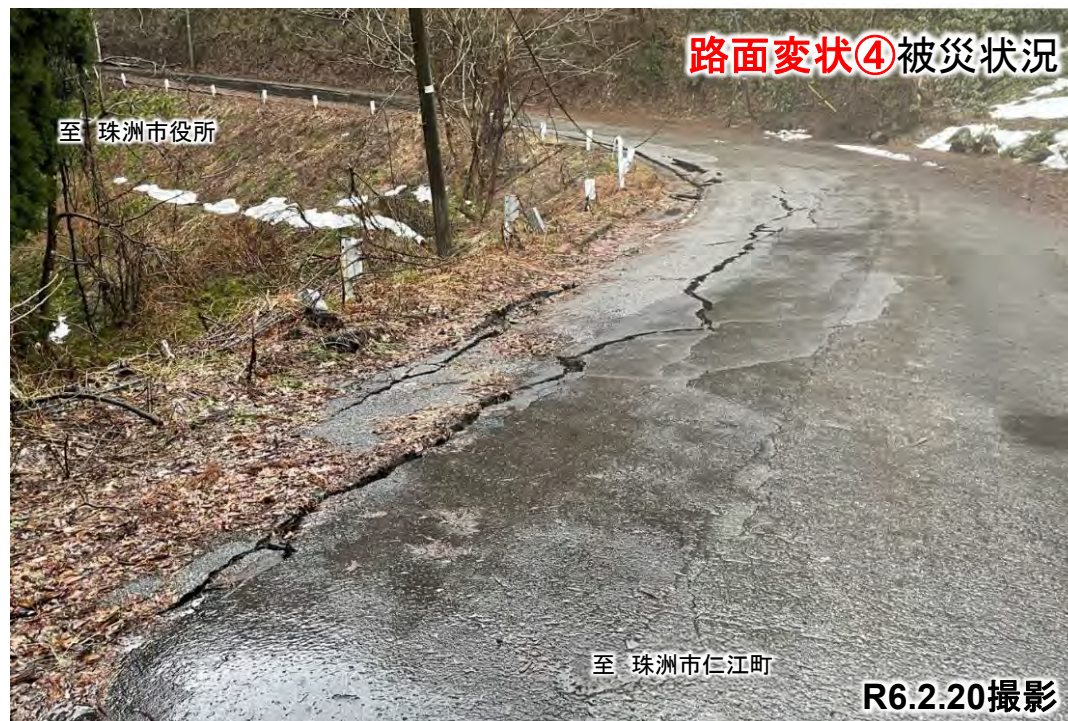
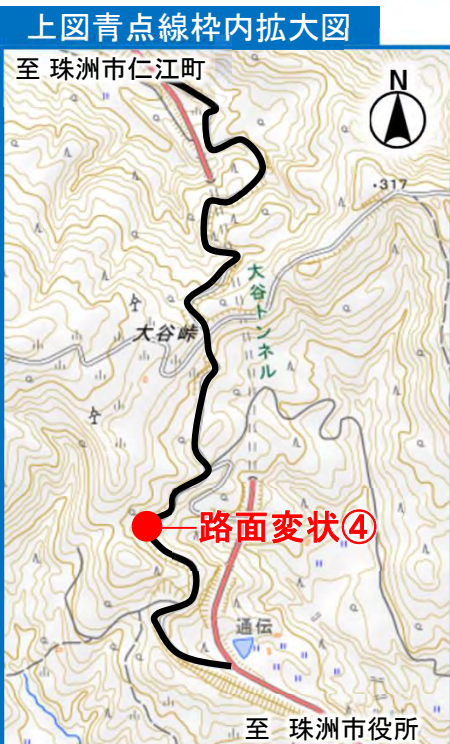
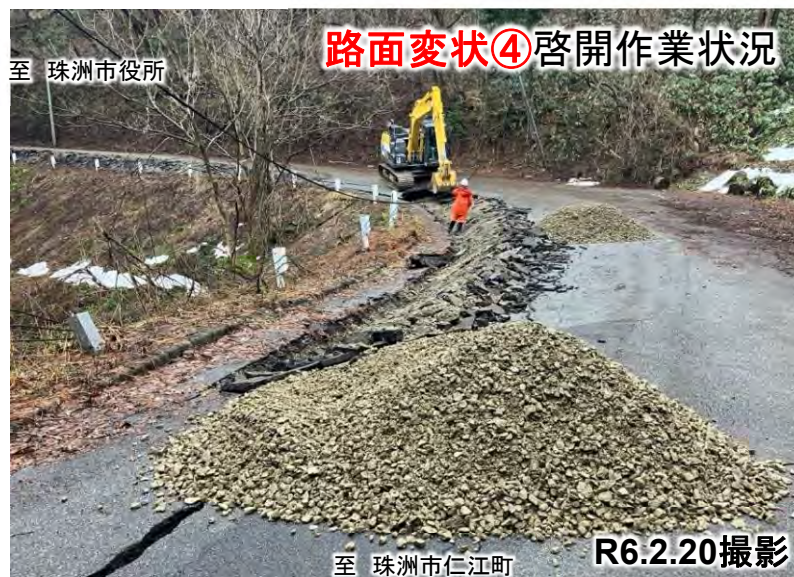
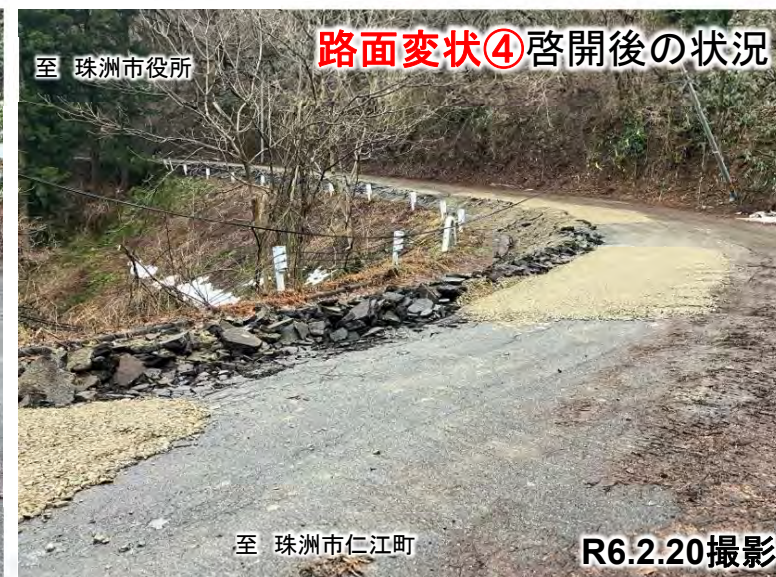
● 珠洲市大谷町地内の林道 路面変状箇所 の状況

啓開済
