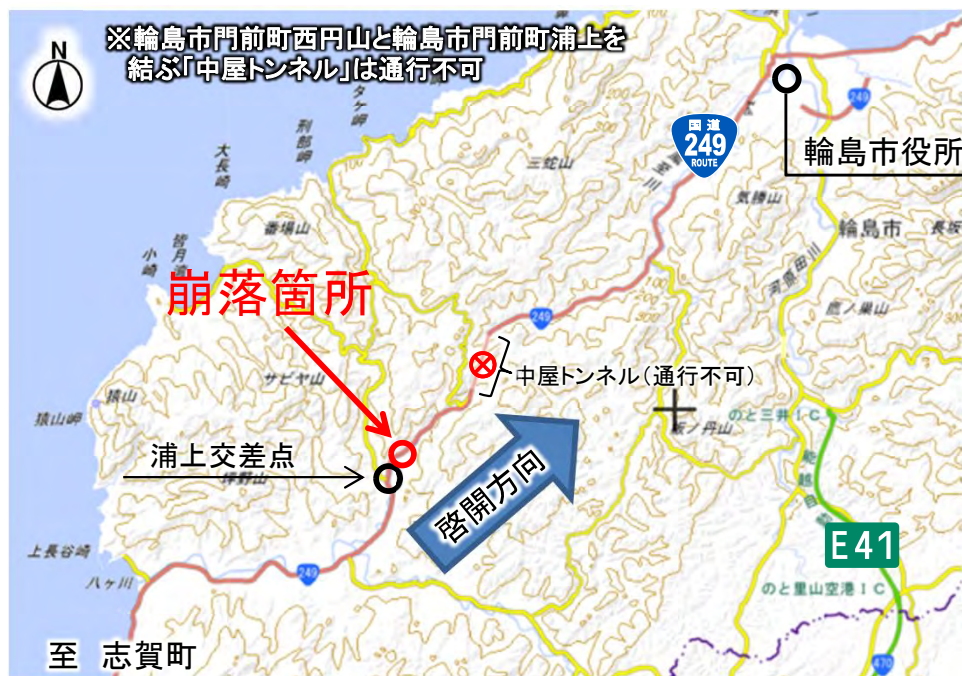
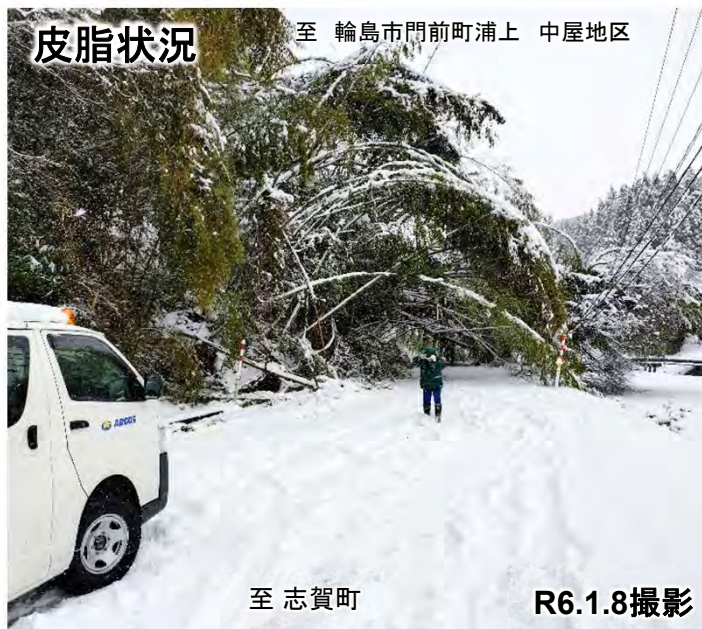
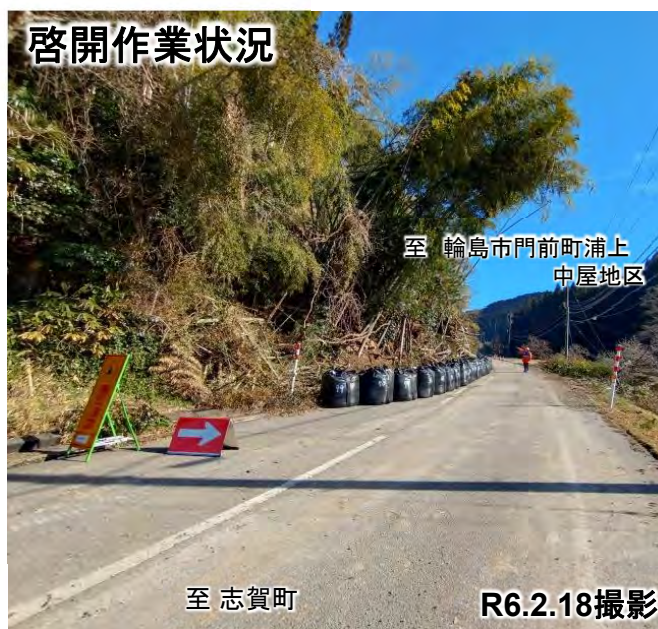
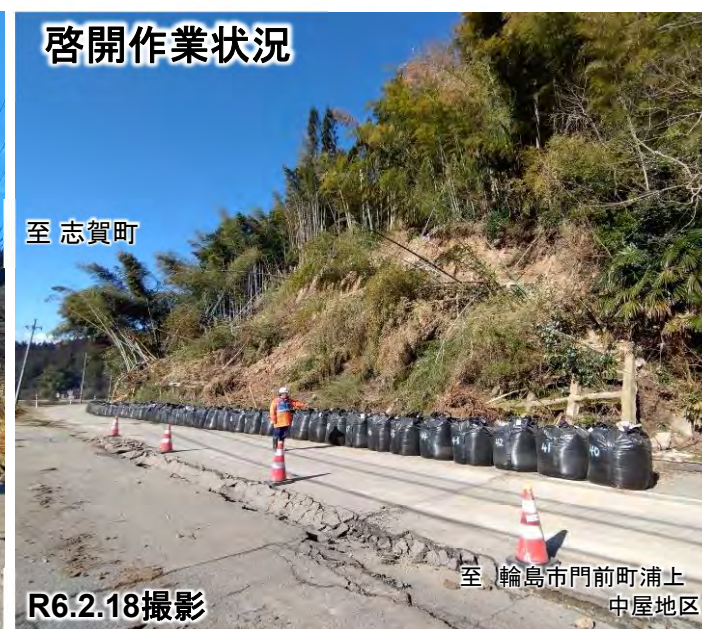
● 輪島市門前町浦上地内「浦上交差点」から約0.8km地点 崩落箇所

啓開済

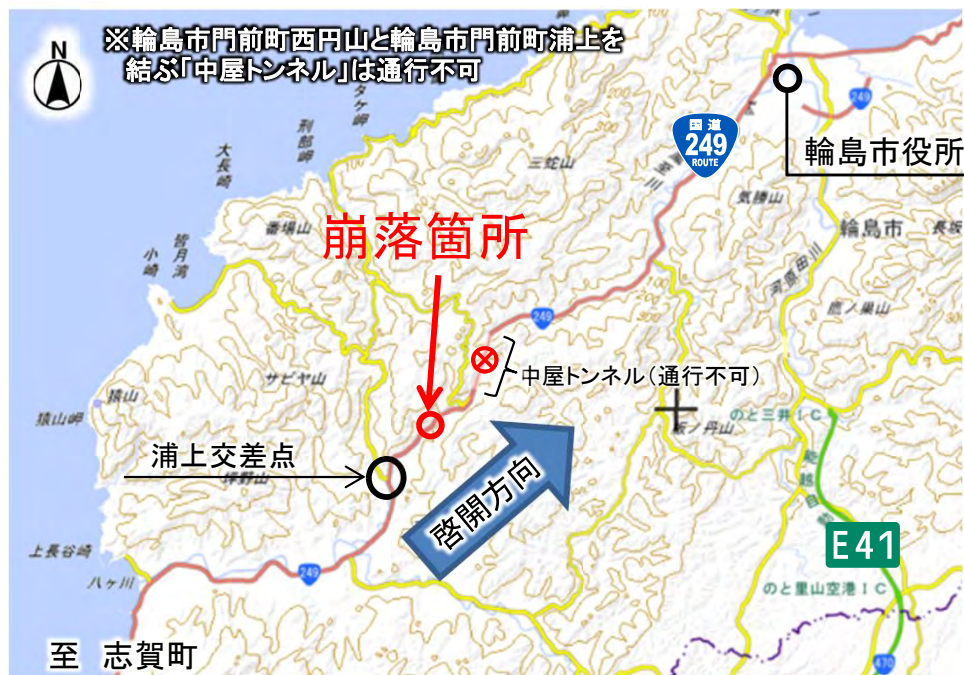
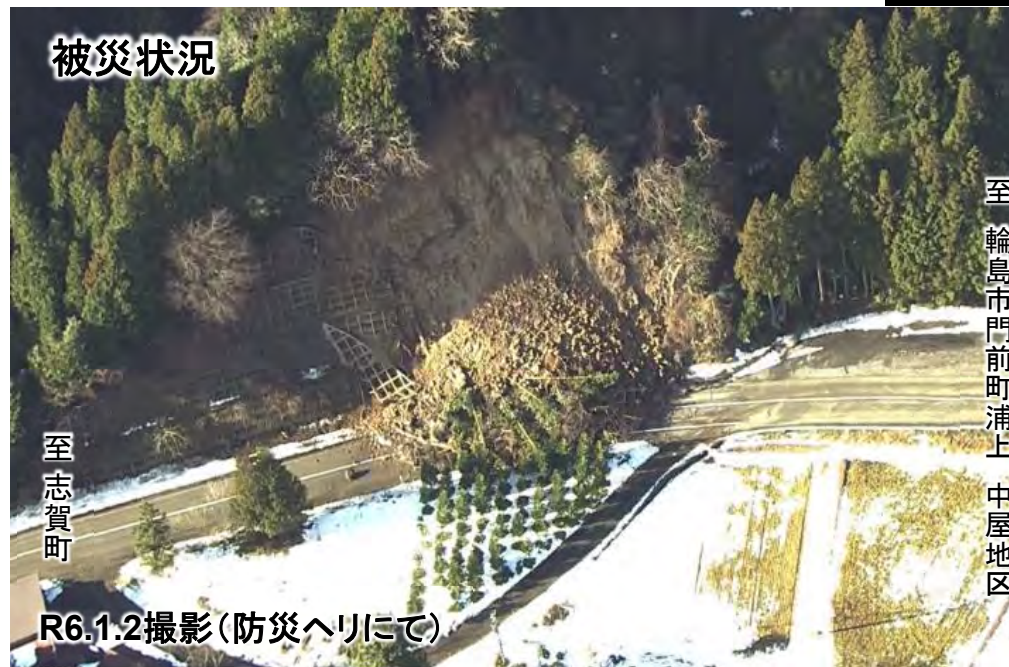
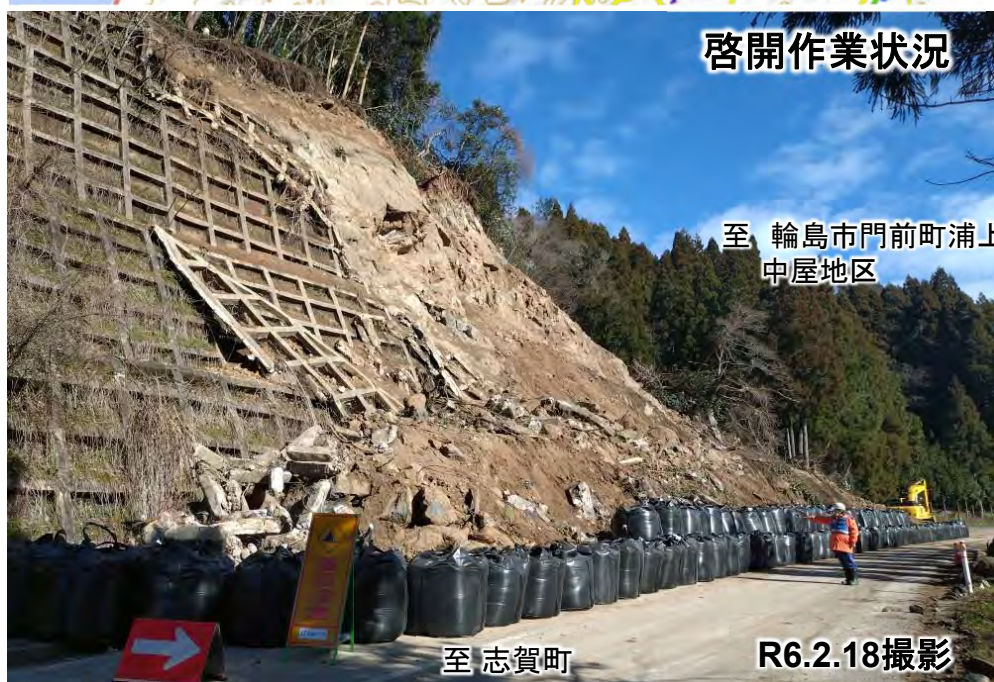
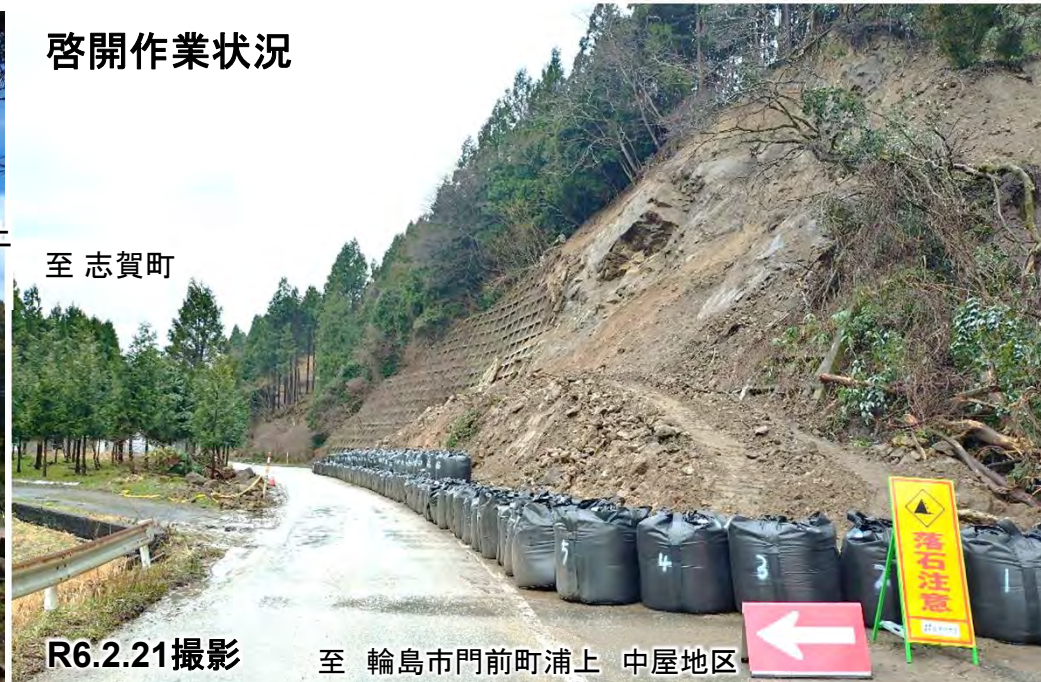
● 輪島市門前町浦上地内「浦上交差点」から約1.3km地点 崩落箇所

啓開済

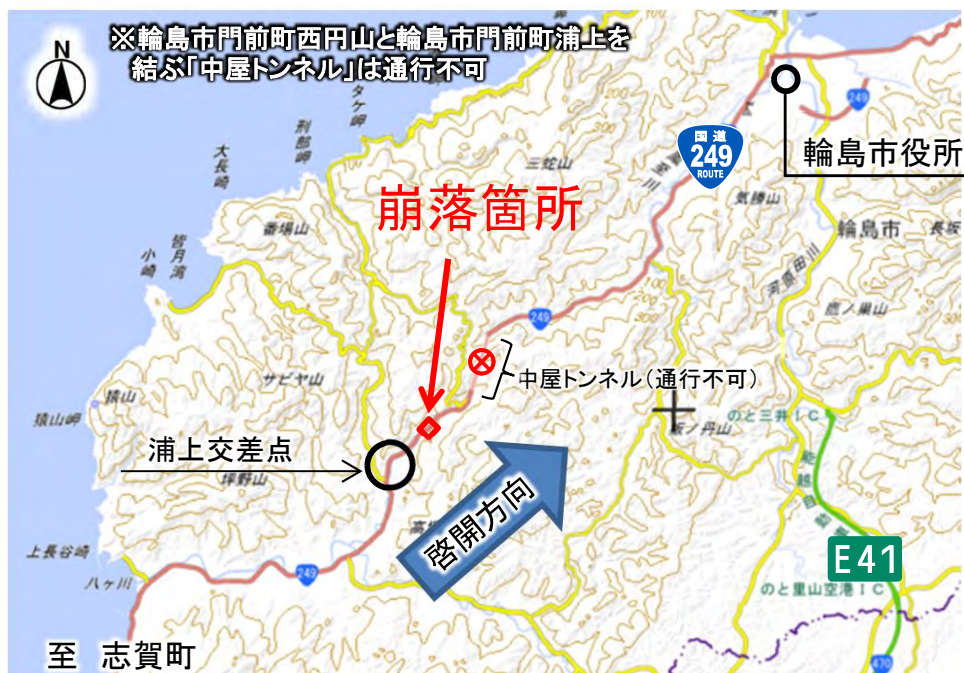
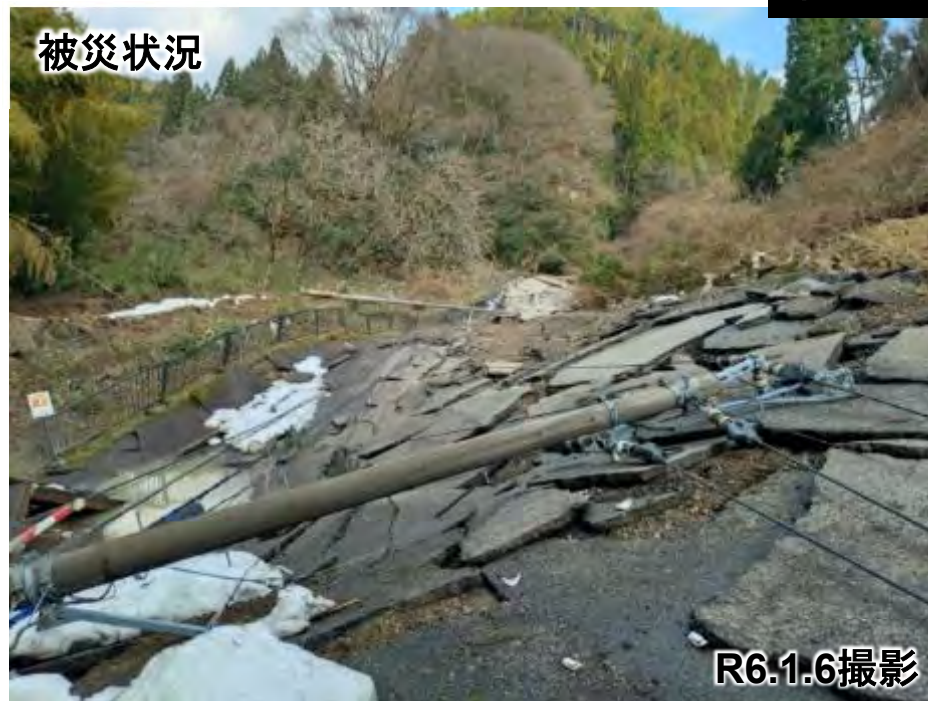
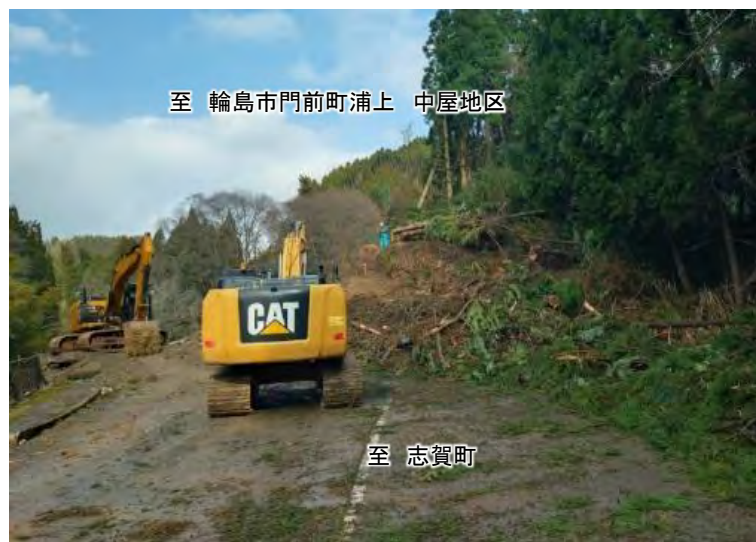
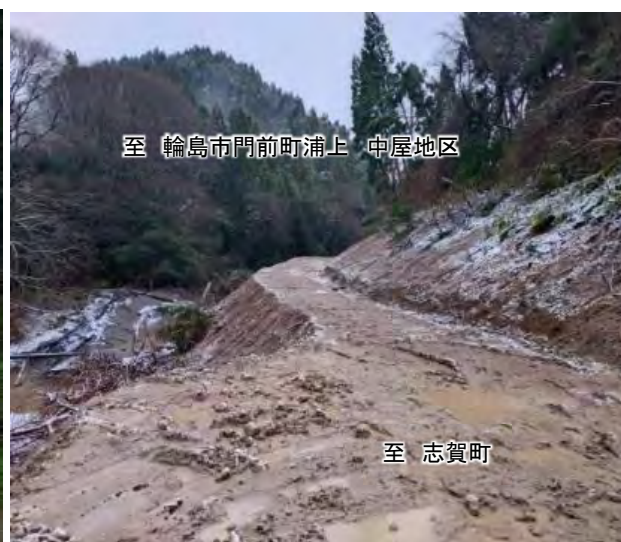
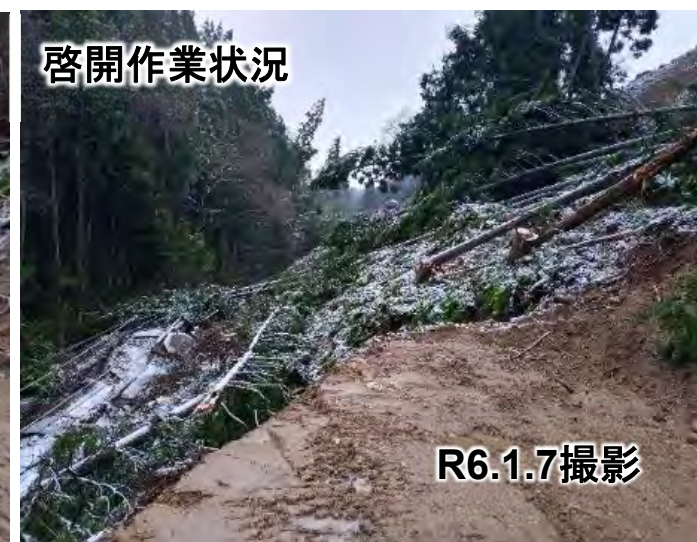
● 輪島市門前町浦上地内「浦上交差点」から約1.7km地点 崩落箇所

啓開済

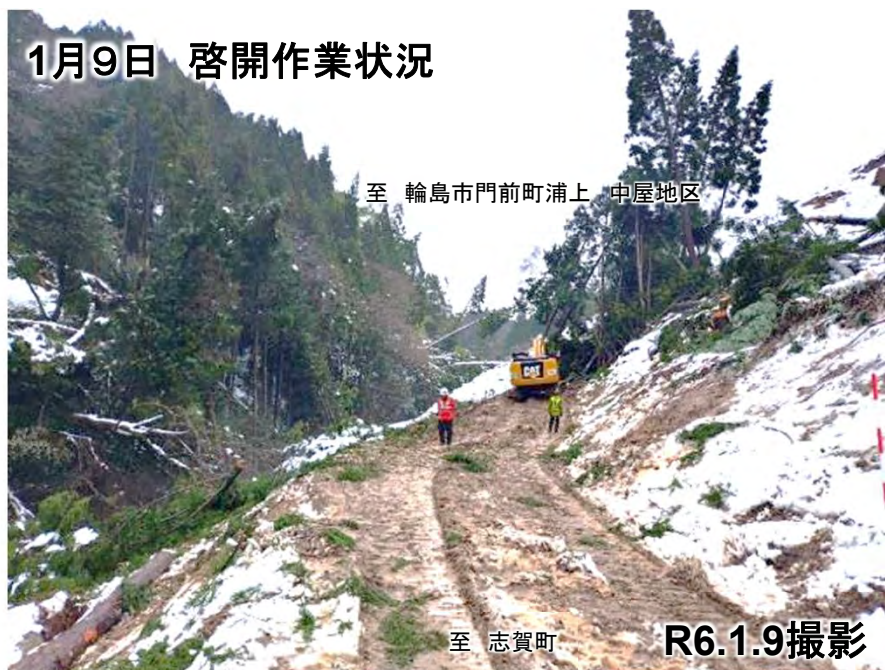
1月9日 啓開作業状況

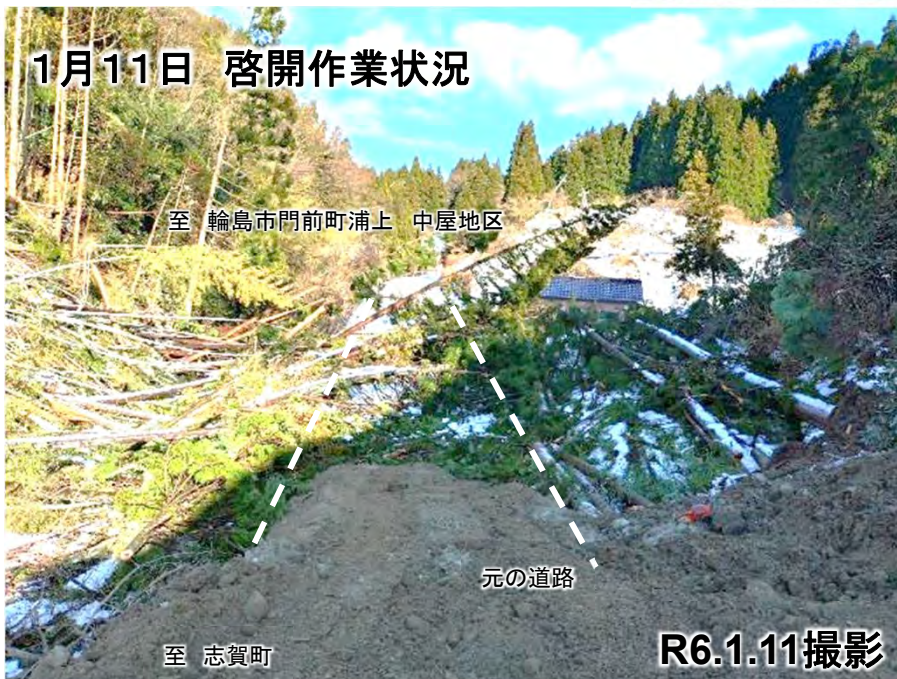
1月11日 啓開作業状況

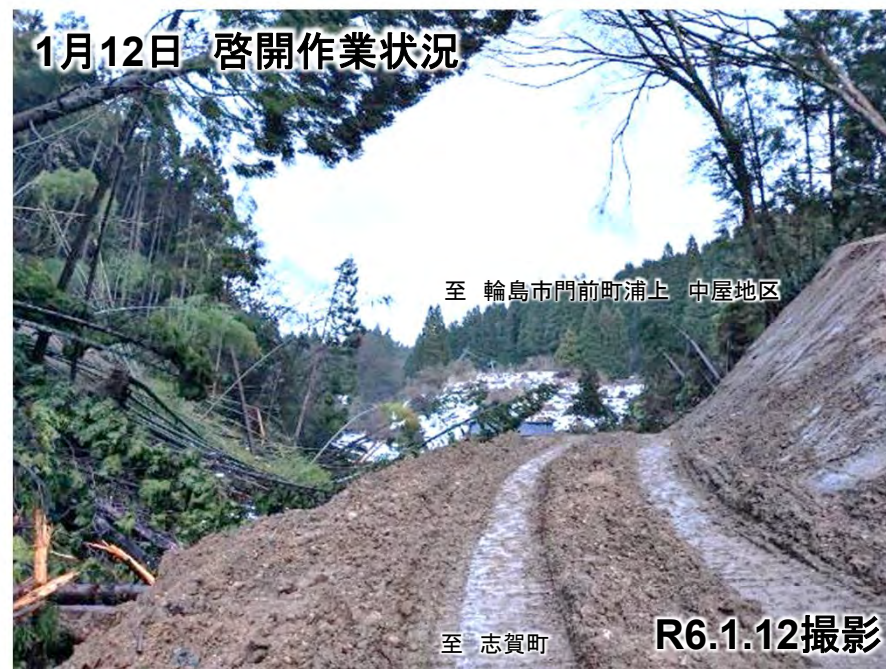
1月12日 啓開作業状況

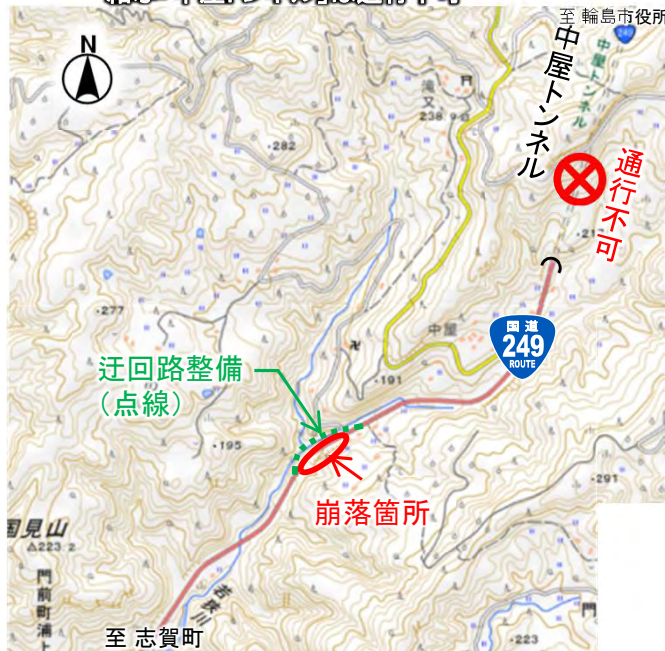
啓開作業状況
(中屋トンネル側迂回路入り口)

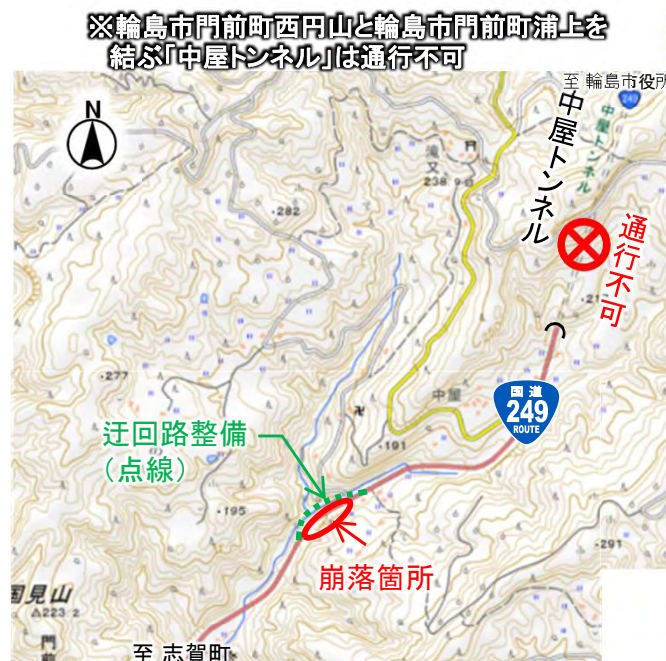
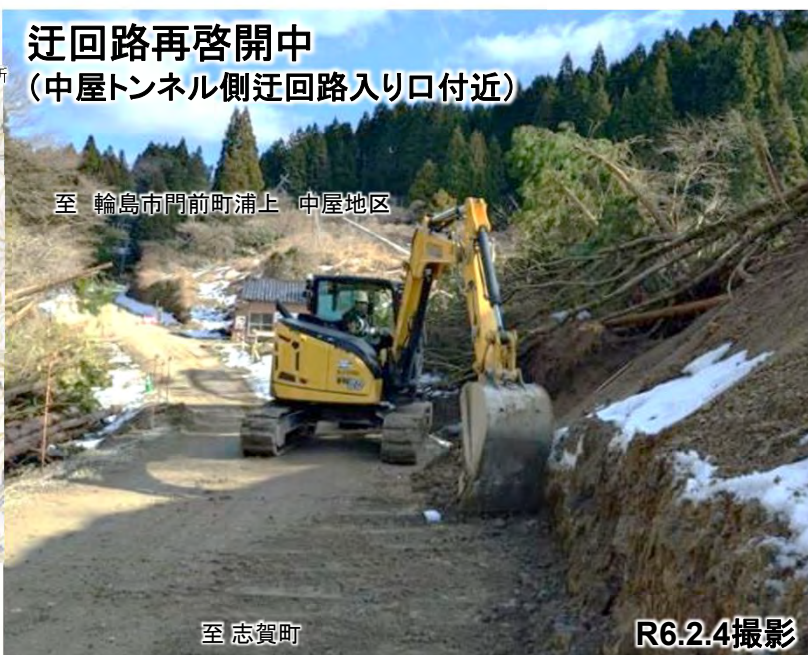
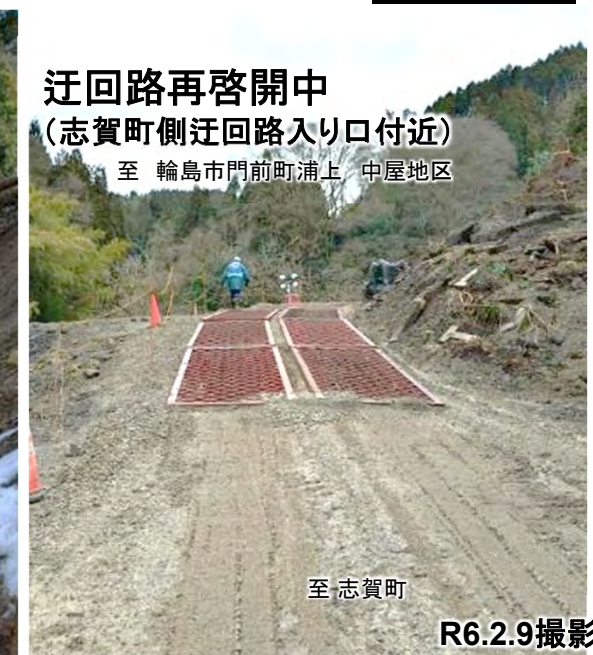
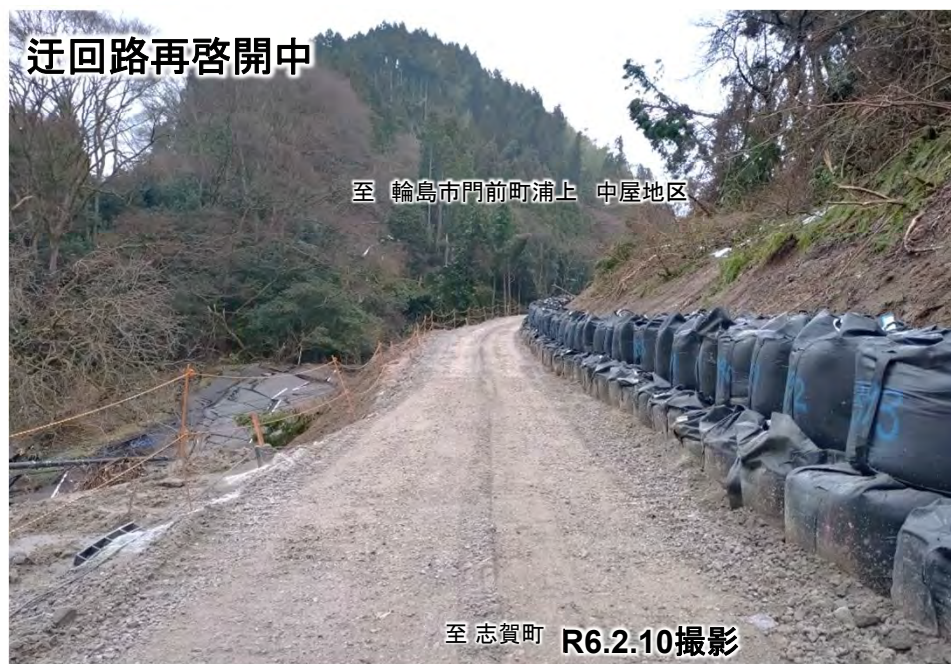
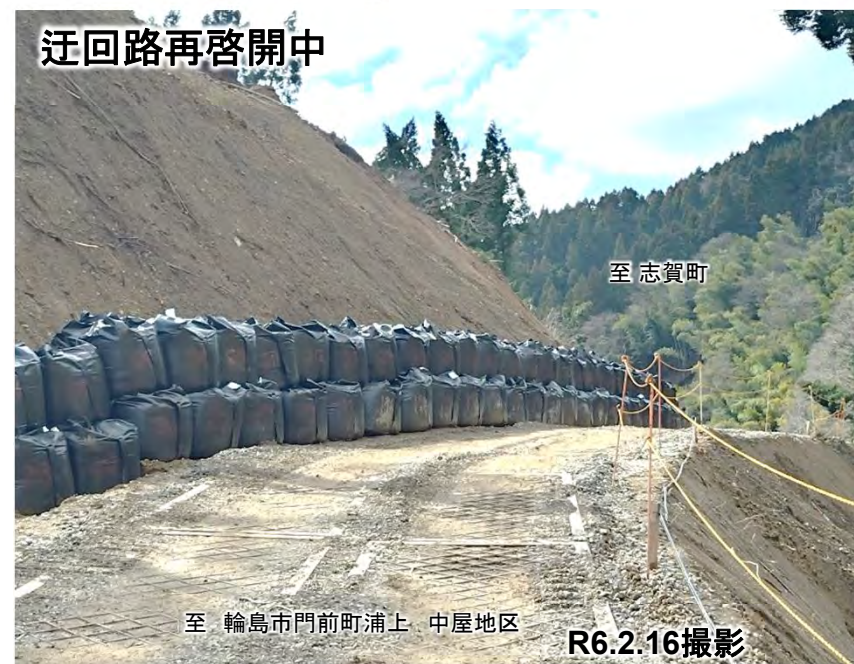
● 輪島市門前町浦上地内「浦上交差点」から1.7km地点 崩落箇所 大雨による再崩落で再啓開中

啓開済

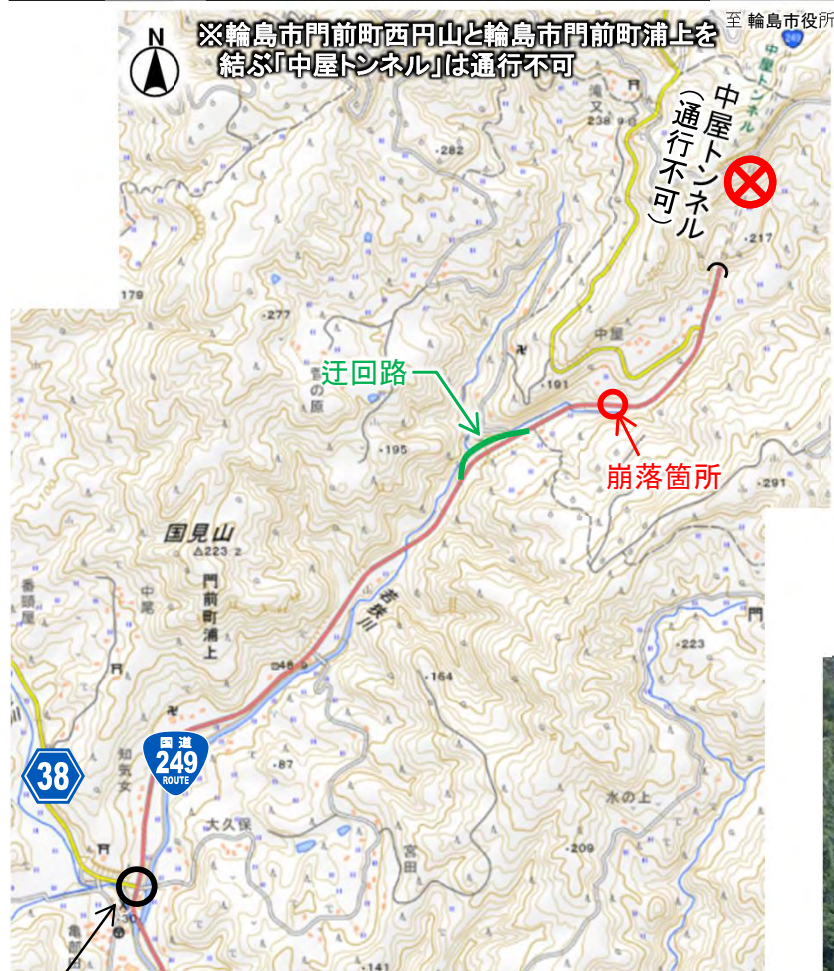
● 輪島市門前町浦上地内「浦上交差点」から2.4km地点 崩落箇所

啓開済

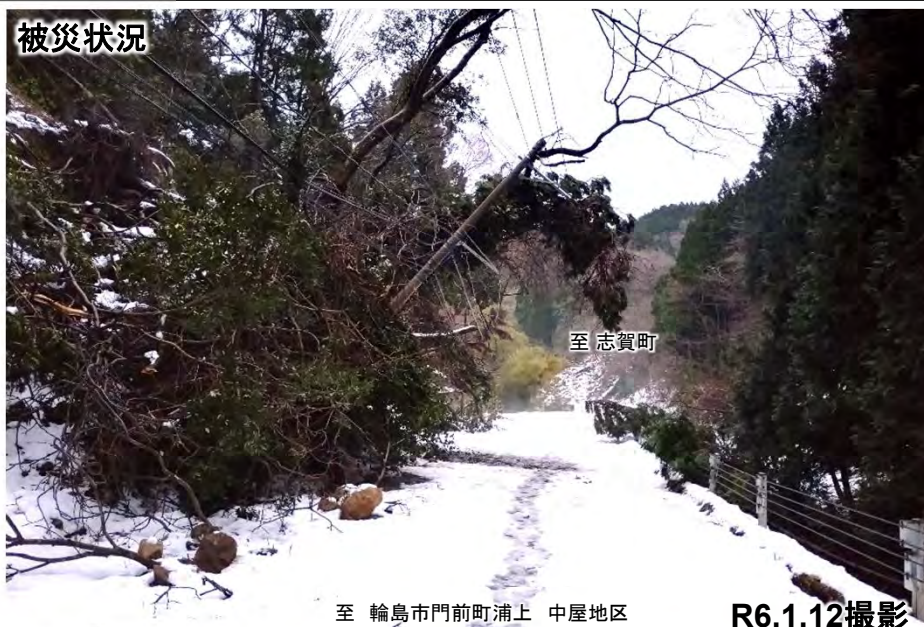
R6.1.12撮影

浦上交差点

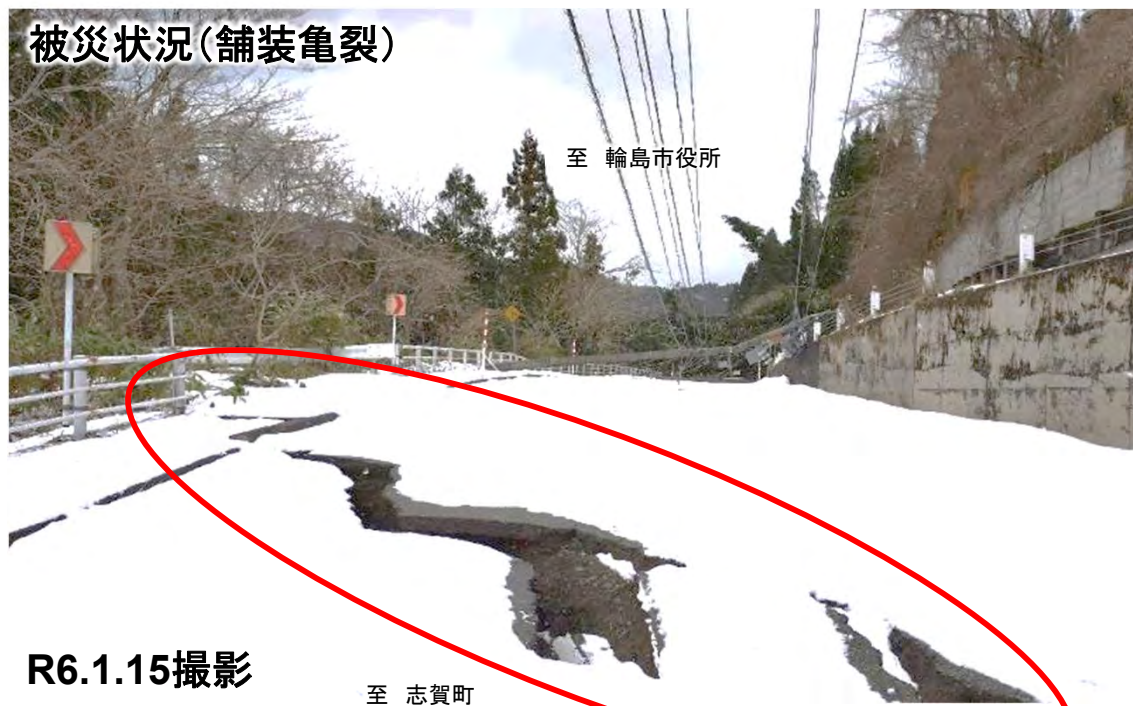
R6.1.15撮影

被災状況(舗装亀裂)

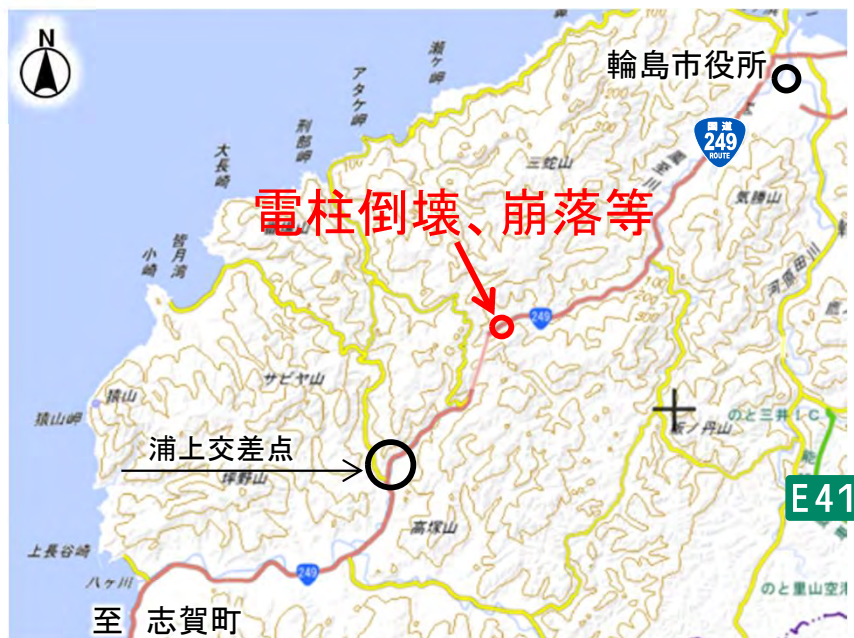
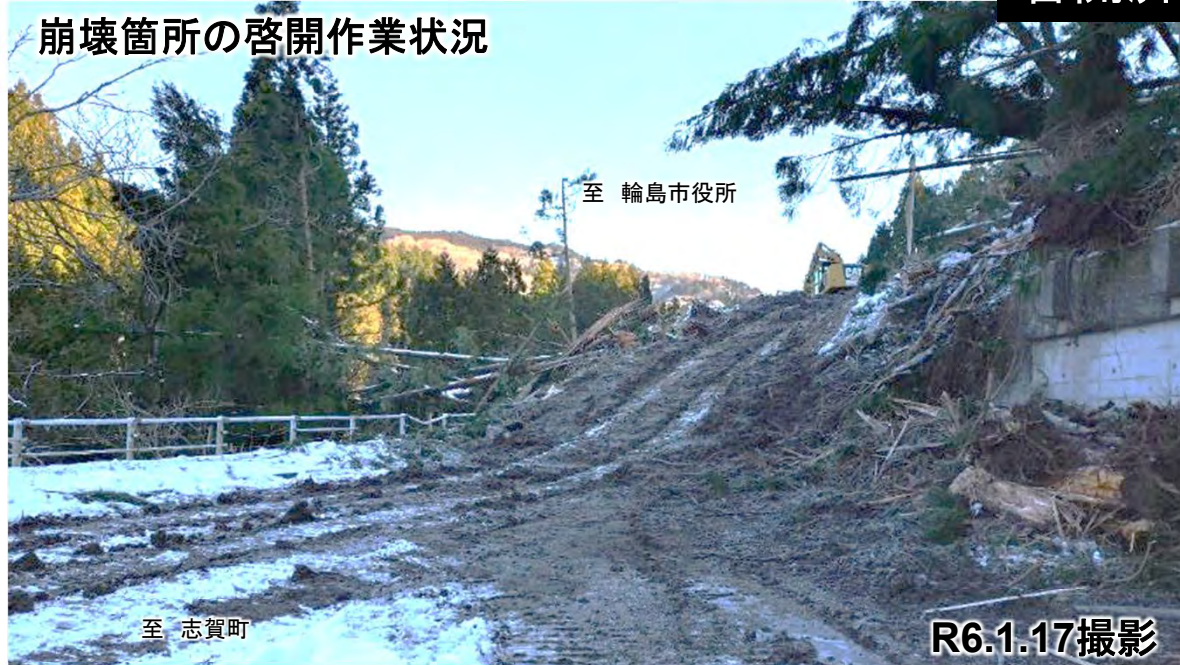
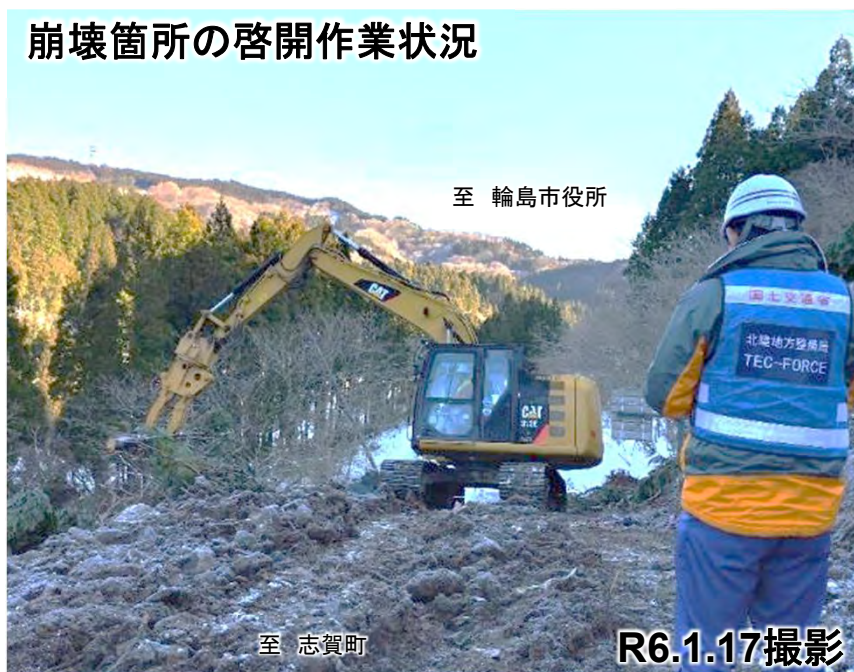
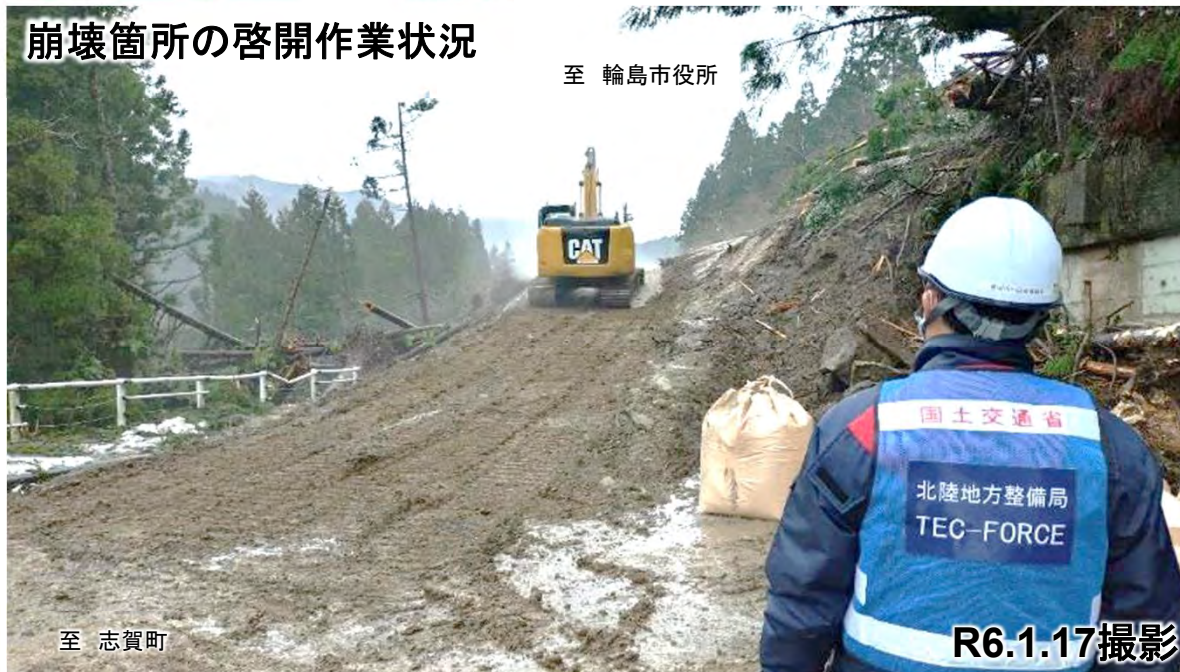
● 輪島市門前町浦上地内「浦上交差点」から4.4km地点 電柱倒壊、崩落、舗装亀裂

啓開済

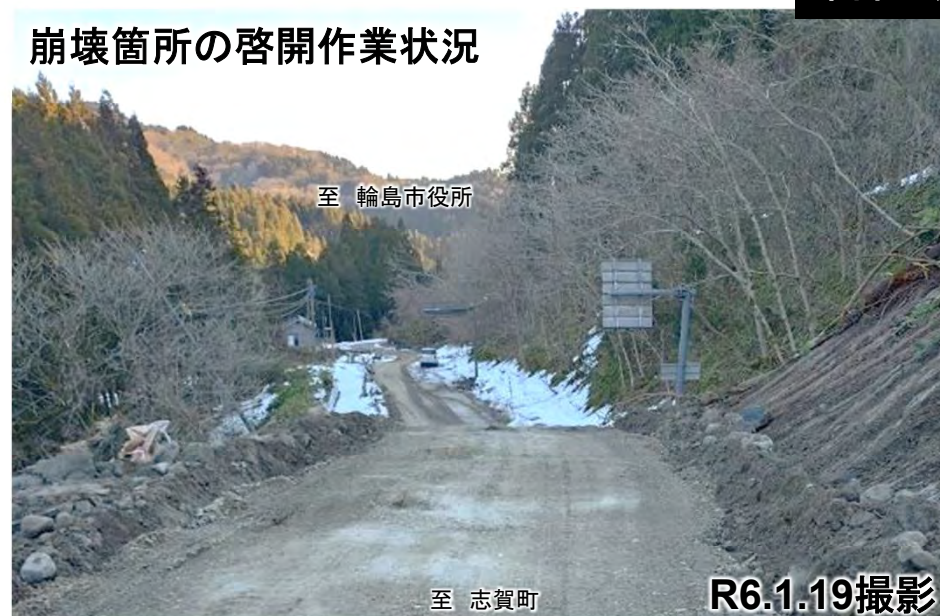
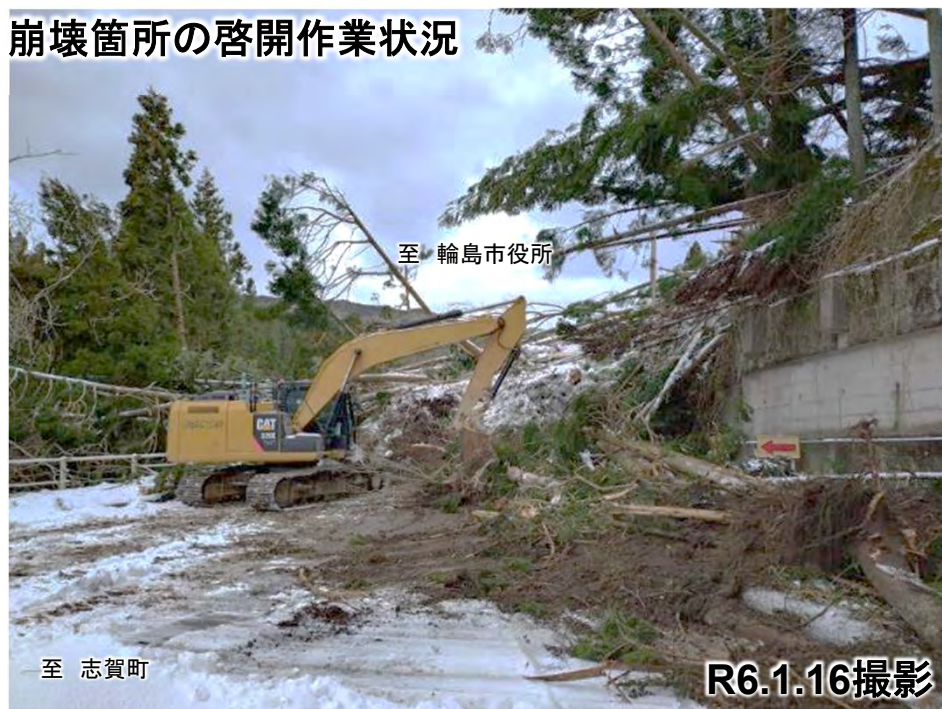
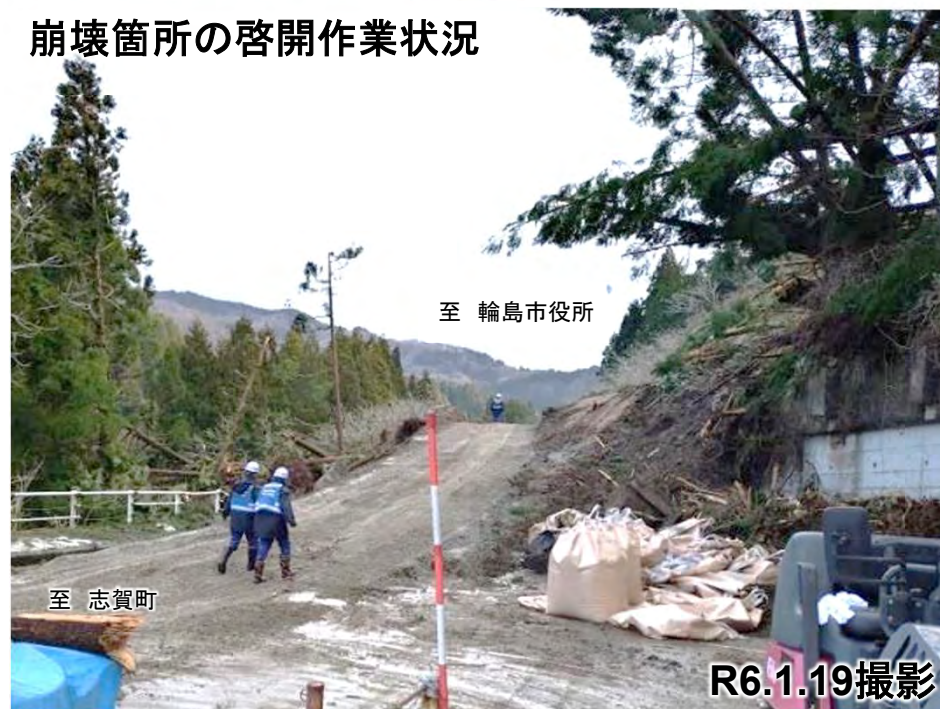
● 輪島市門前町浦上地内「浦上交差点」から4.4km地点 電柱倒壊、崩落、舗装亀裂

崩壊箇所の啓開作業状況

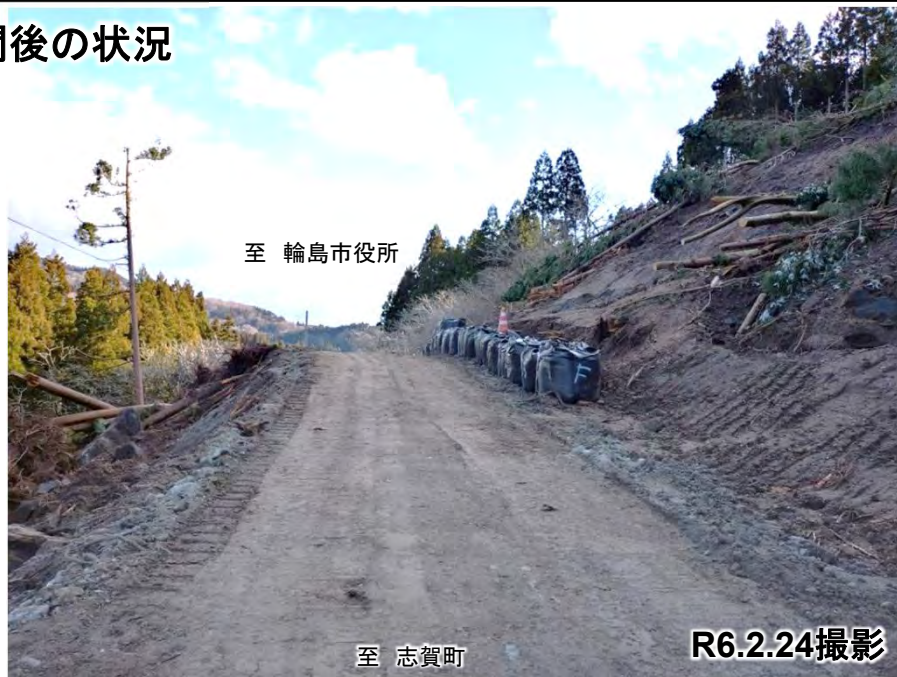
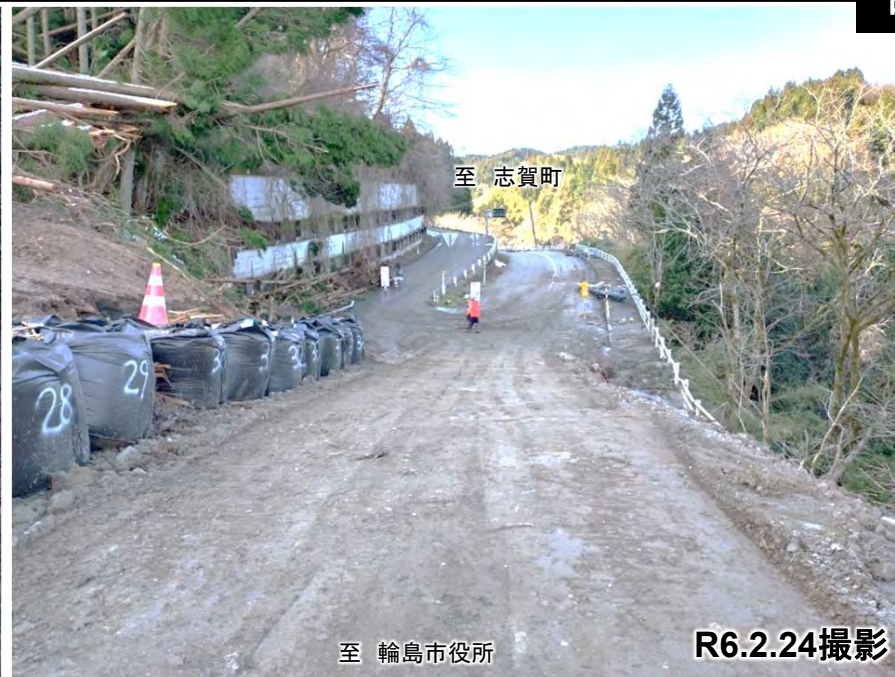
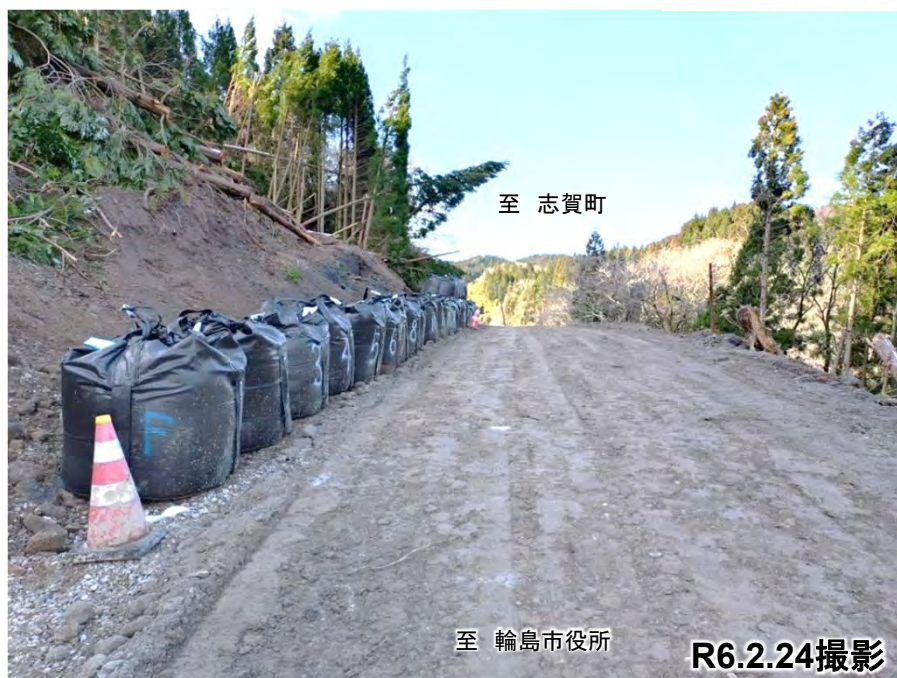
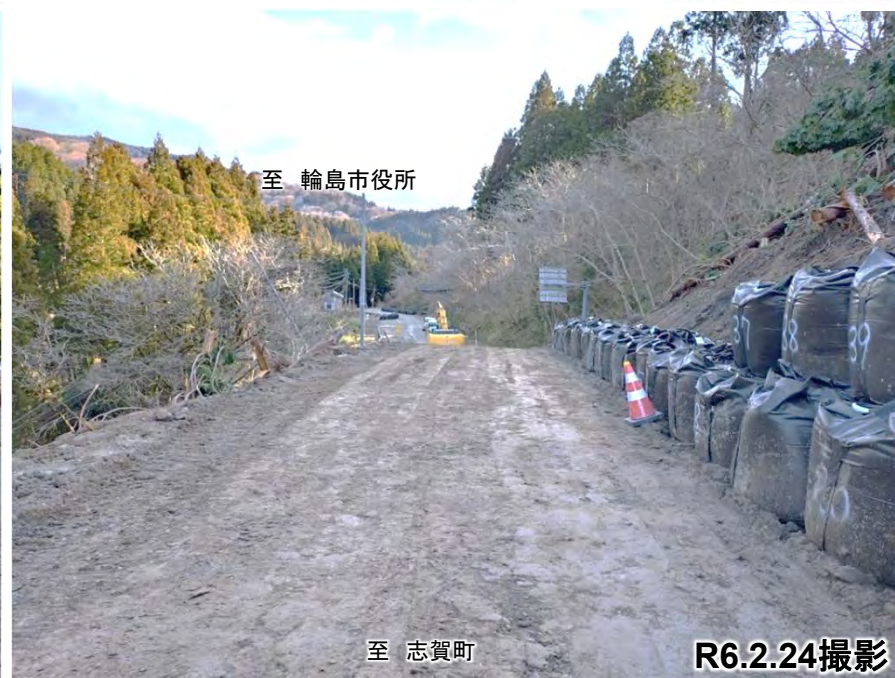
● 輪島市門前町浦上地内「浦上交差点」から4.4km地点 電柱倒壊、崩落、舗装亀裂

啓開後の状況
