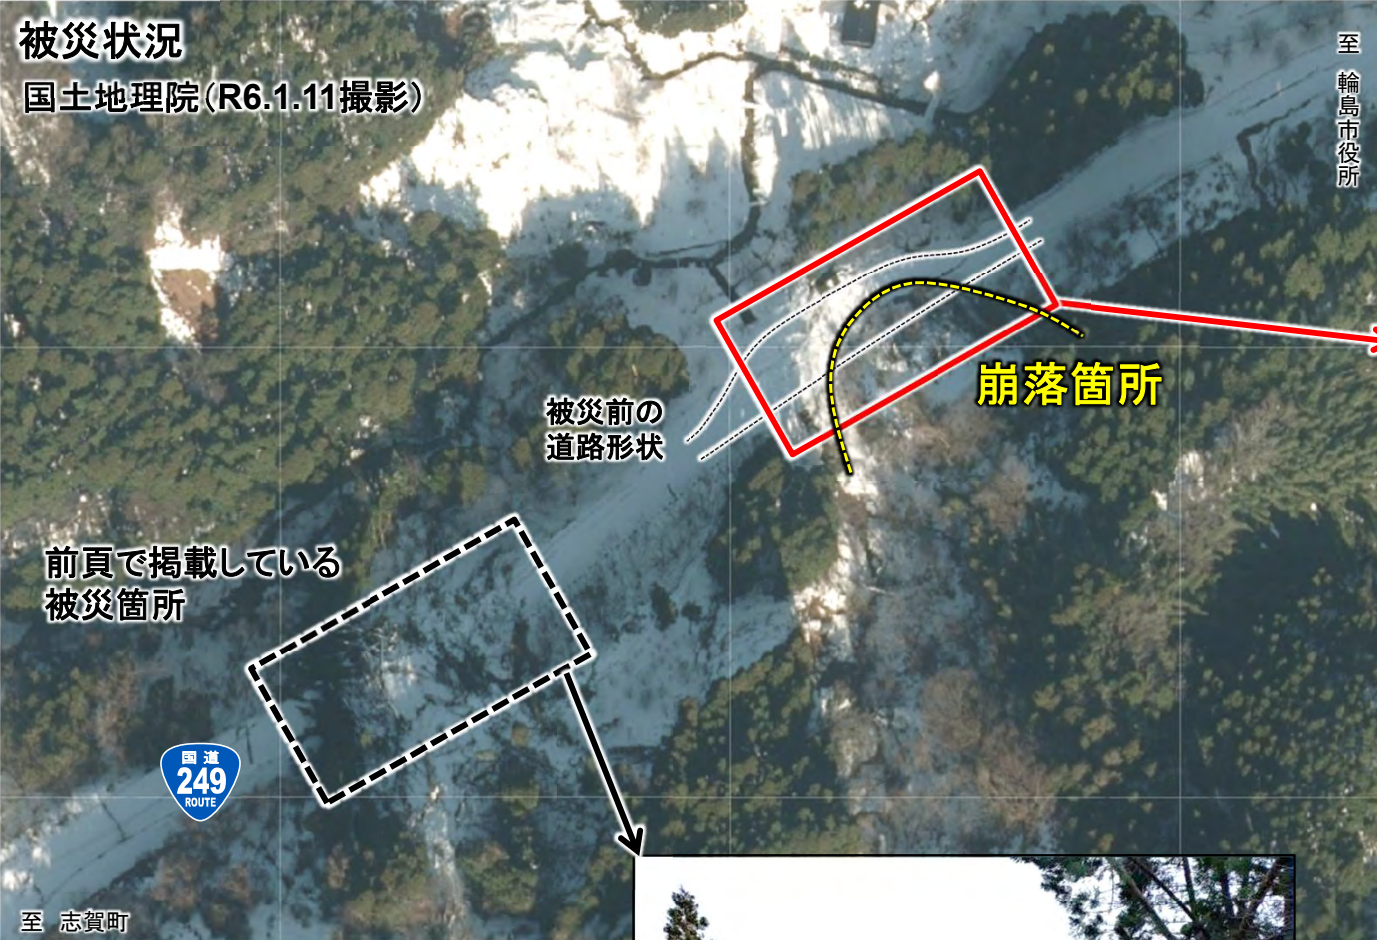
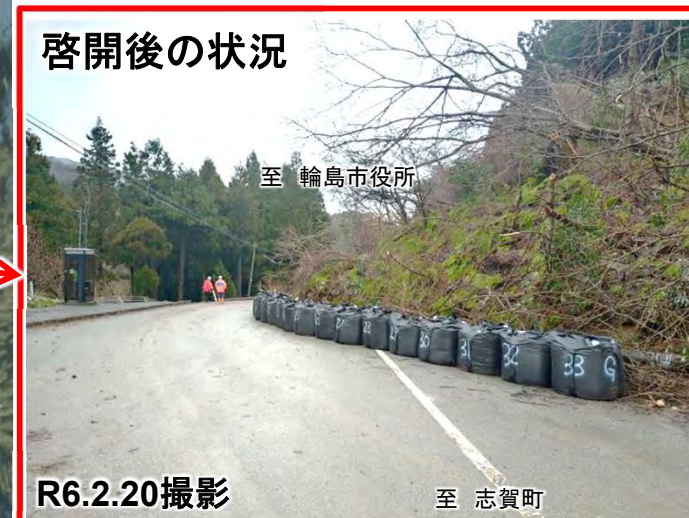
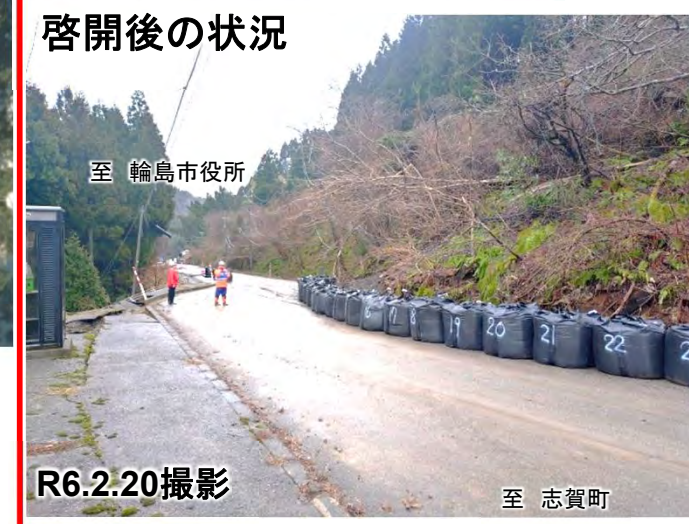
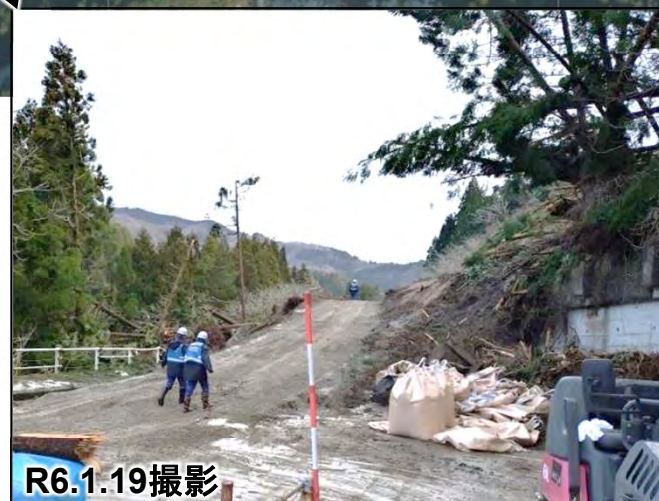
● 輪島市門前町浦上地内「浦上交差点」から4.6km地点 崩落箇所

啓開済

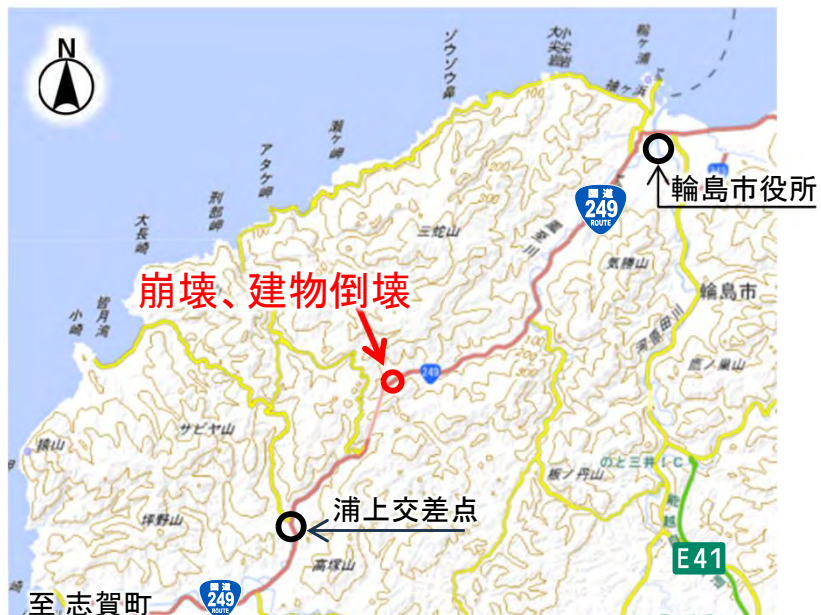
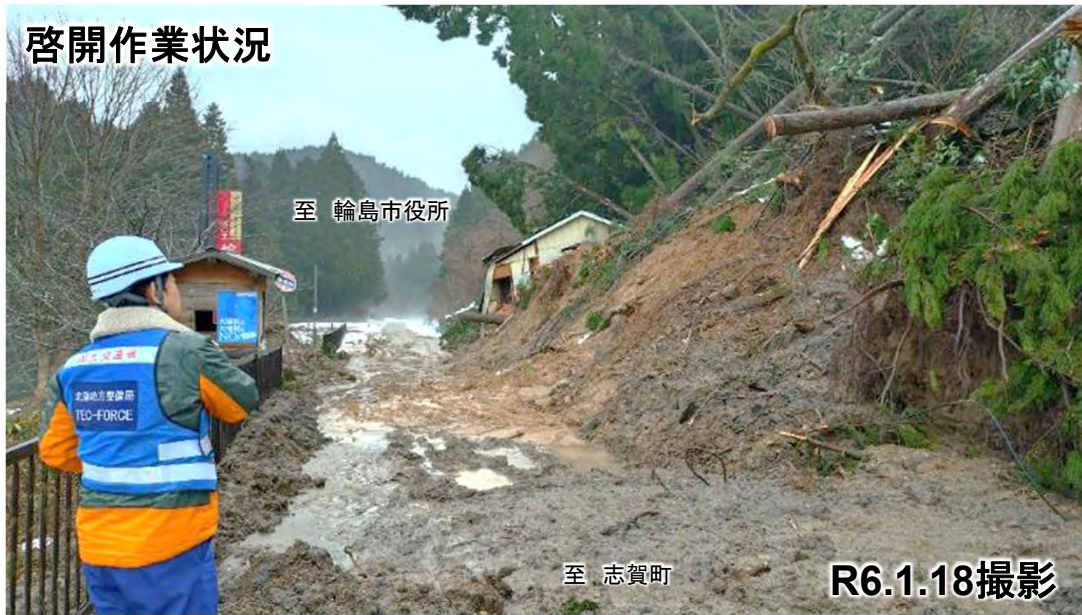
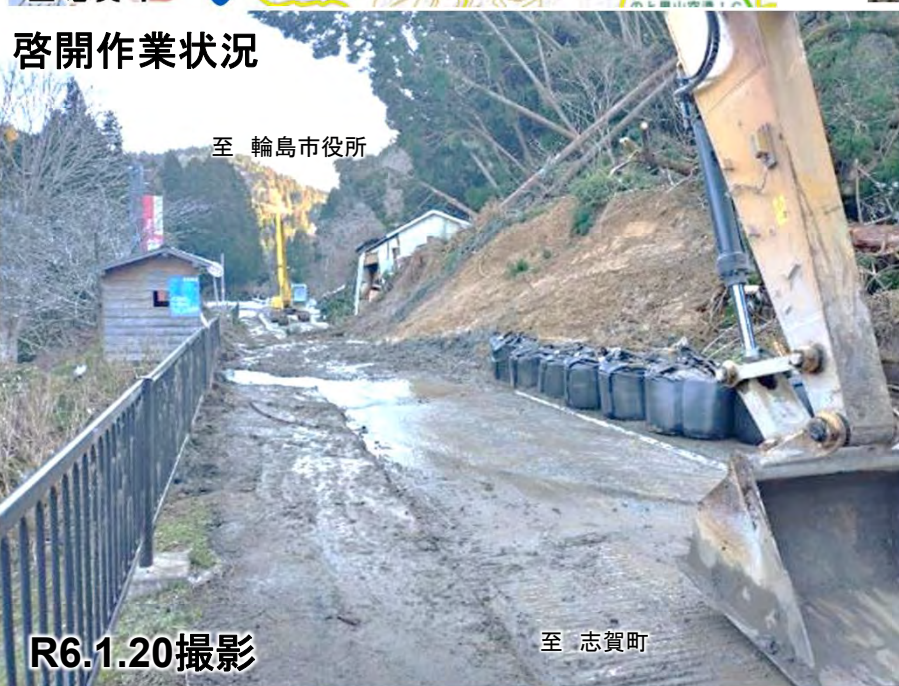
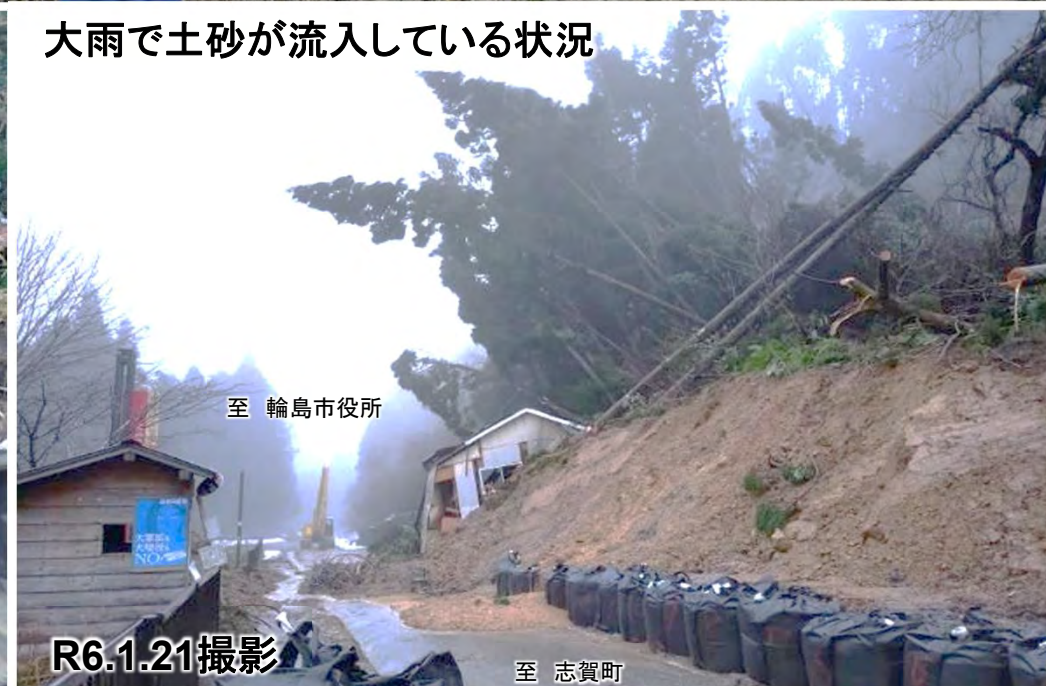
- 輪島市門前町浦上地内「浦上交差点」から4.9km地点 建物倒壊、崩落の状況
- 2工区(株式会社熊谷組)から啓開作業を引き継ぎ

啓開済

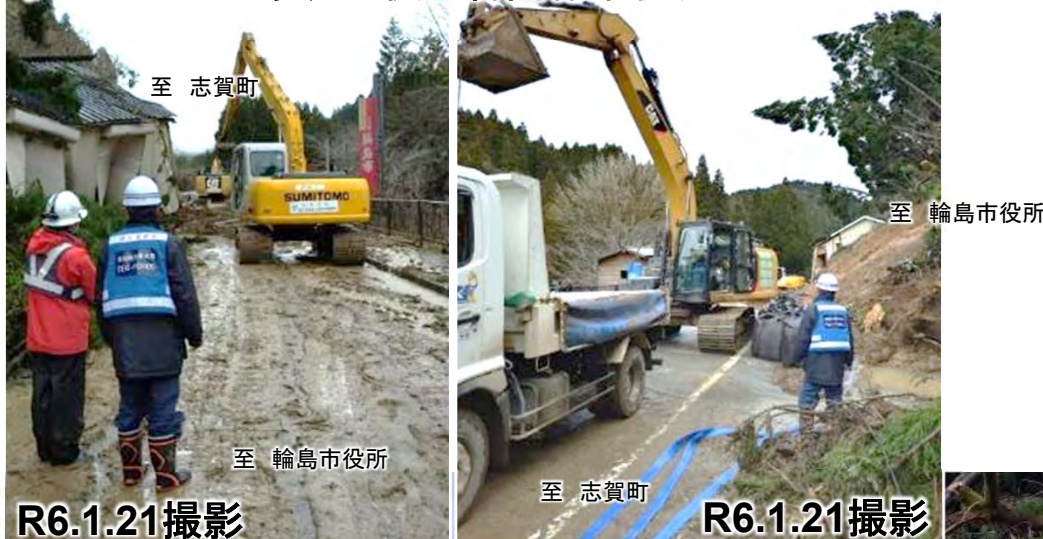
- 輪島市門前町浦上地内「浦上交差点」から4.9km地点 建物倒壊、崩落の状況
- 2工区(株式会社熊谷組)から啓開作業を引き継ぎ

大雨による土砂流入後の啓開作業状況

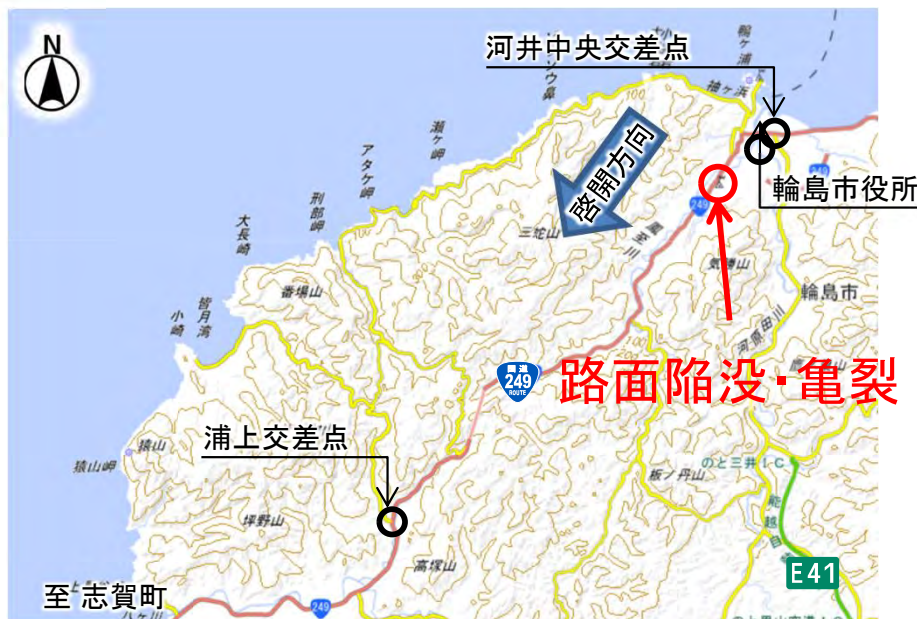
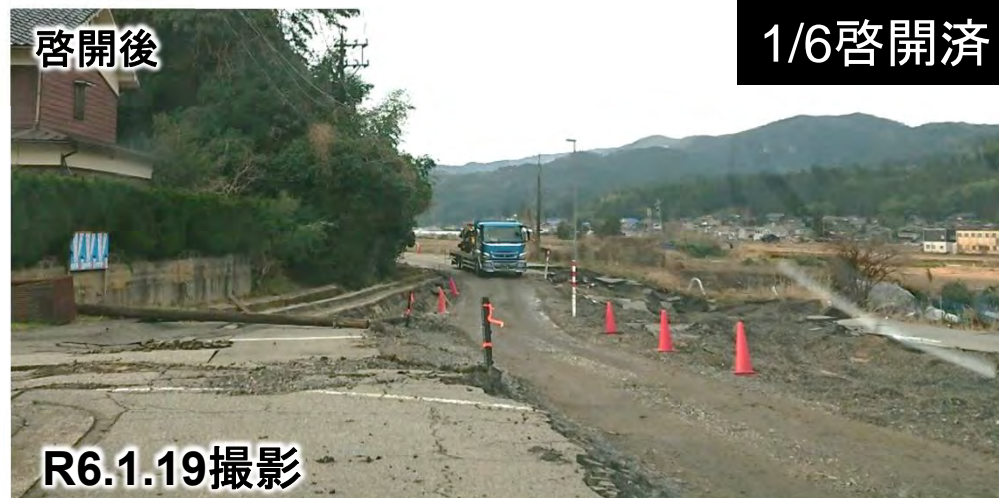
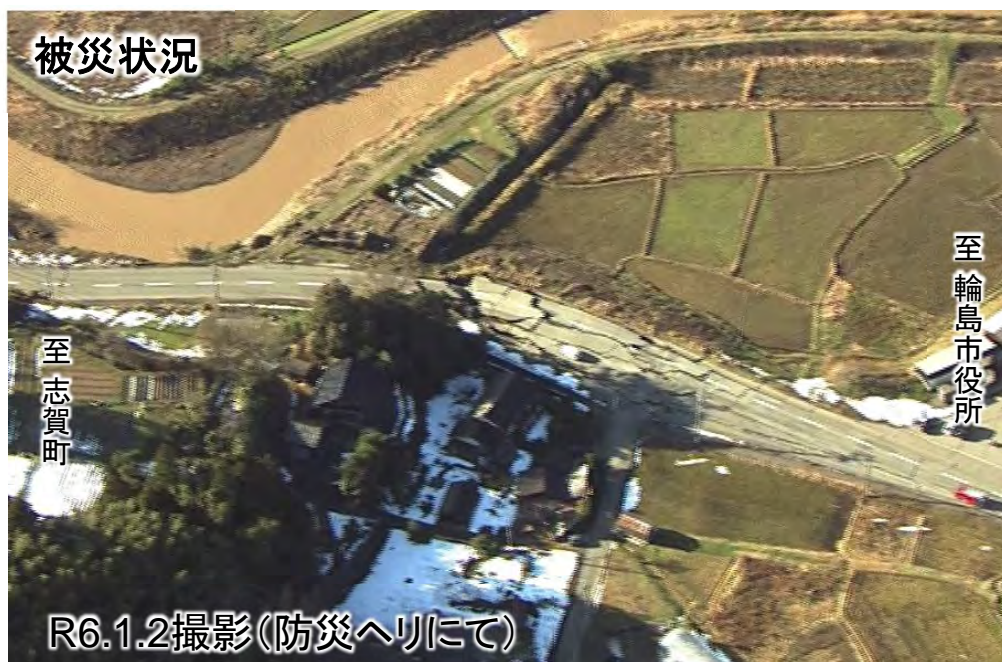
● 輪島市河井町地内「河井中央交差点」から約2.9km地点(輪島市稲屋町付近)の路面変状の状況

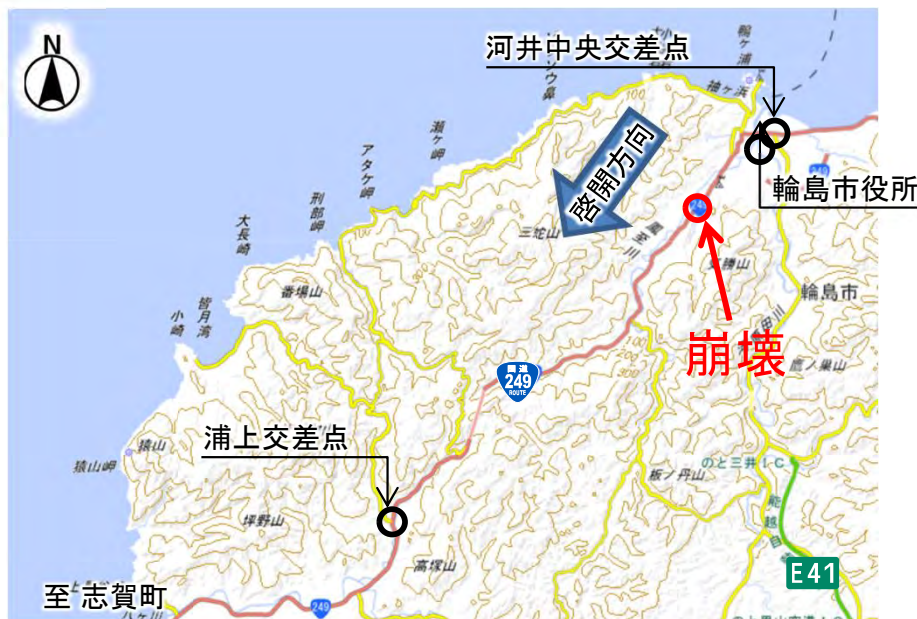
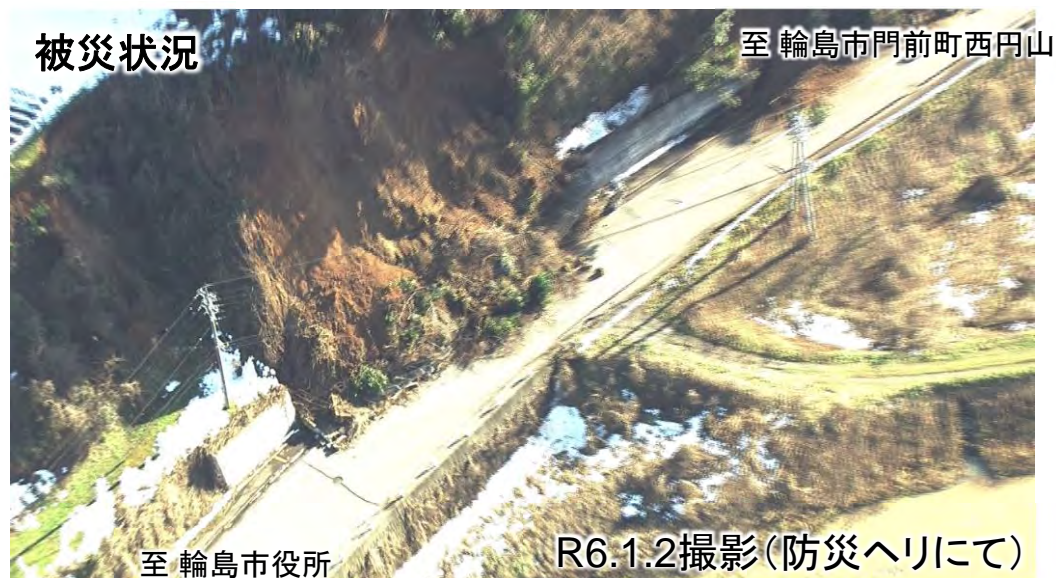
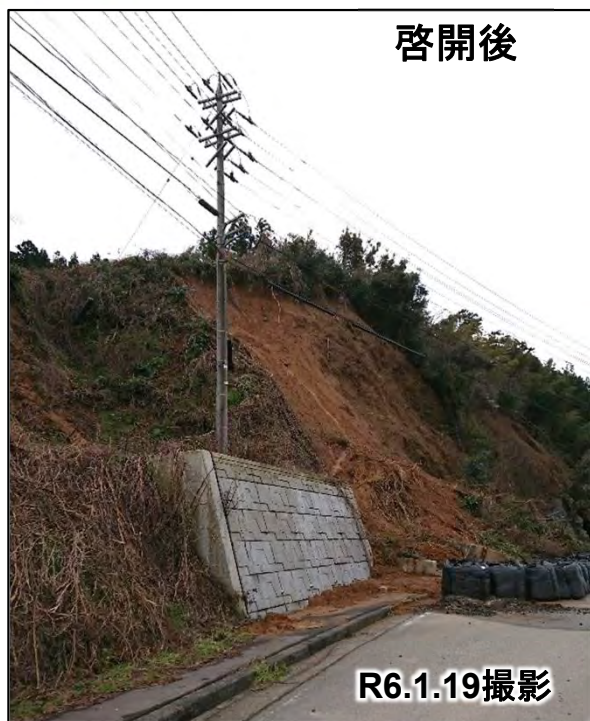
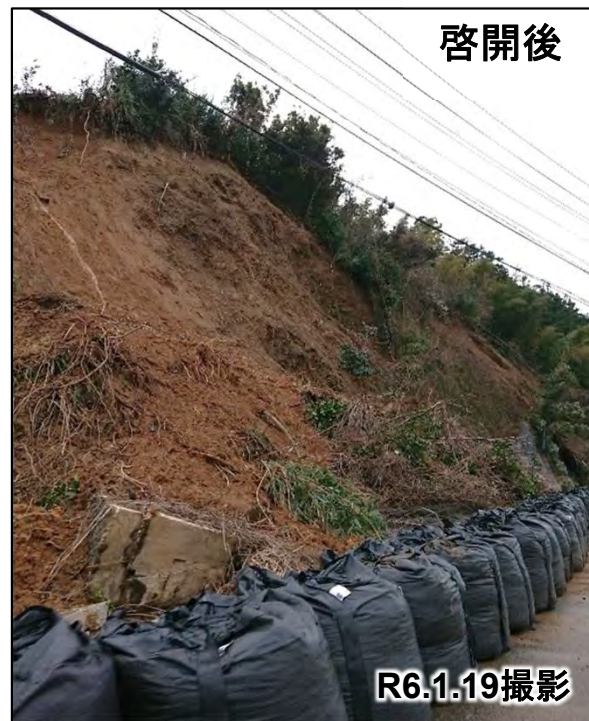
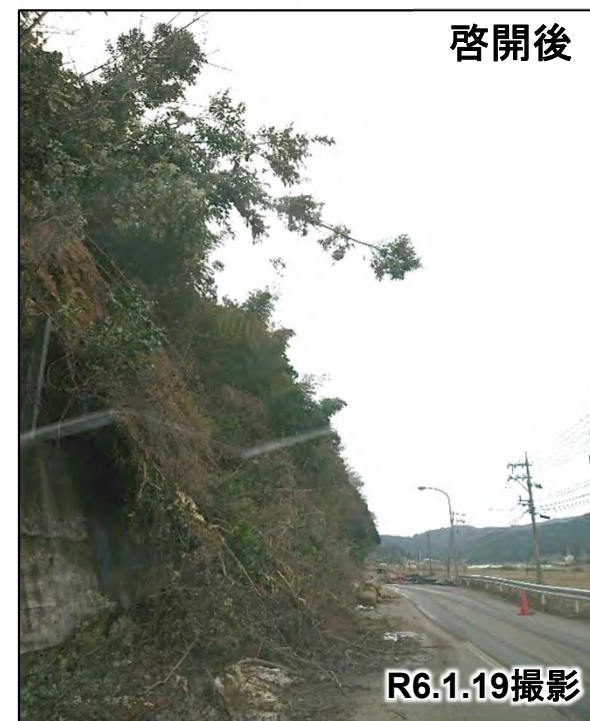
● 輪島市河井町地内「河井中央交差点」から約3.1km地点(輪島市稲屋町付近)の崩壊箇所状況

啓開済

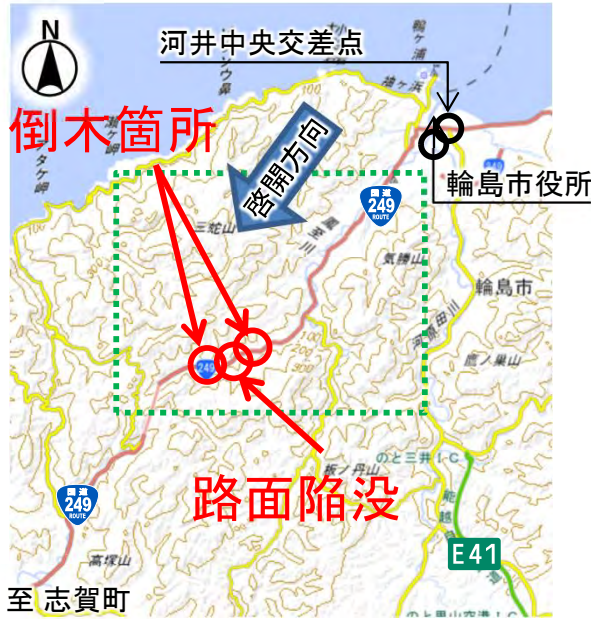
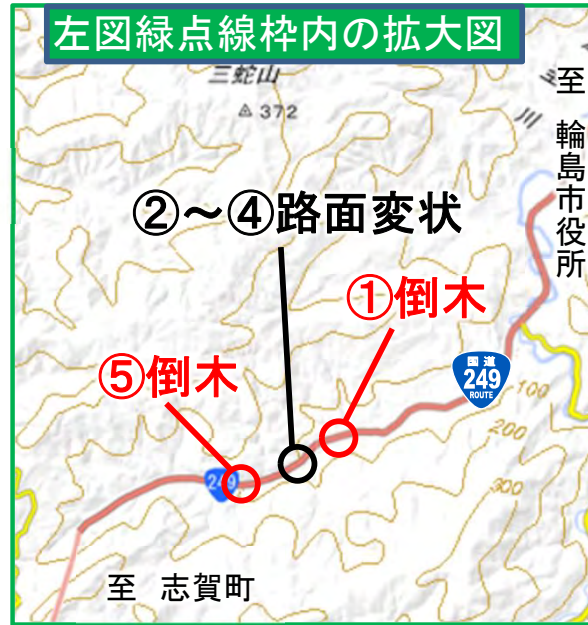
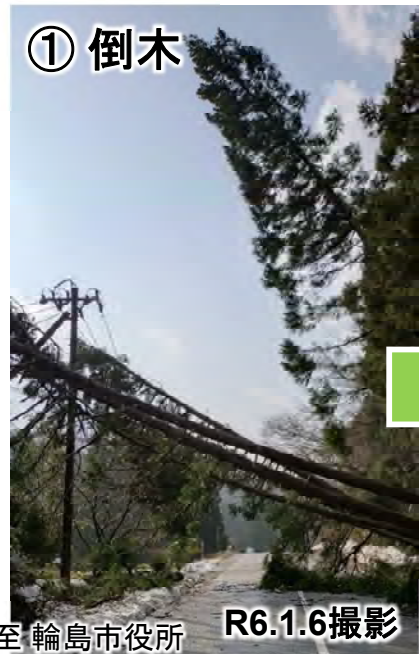
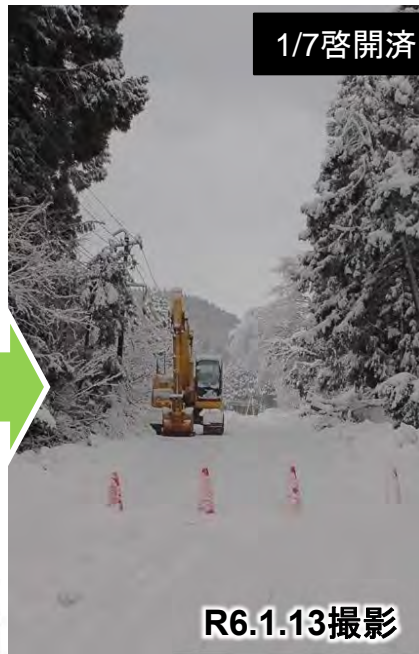
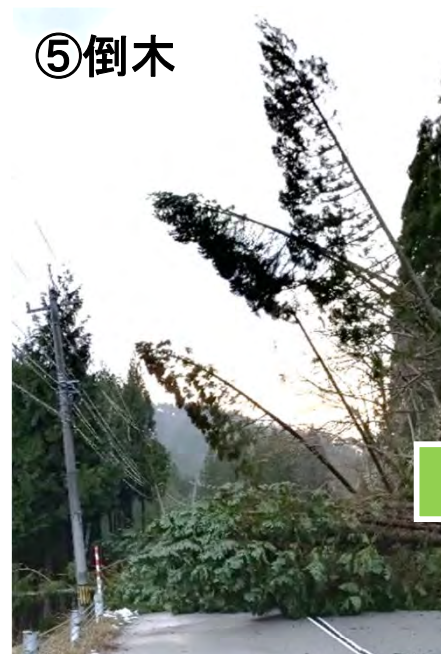
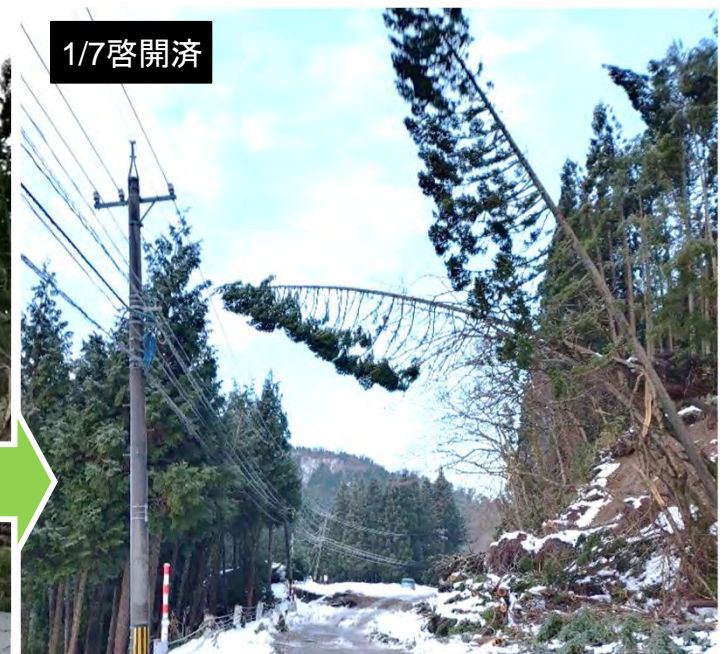
● 輪島市河井町地内「河井中央交差点」から約7.9km地点(輪島市縄又町付近)の倒木、路面変状の状況

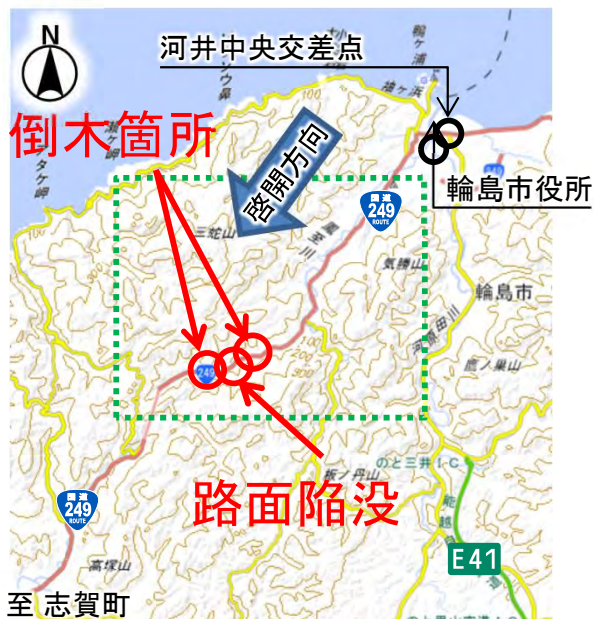
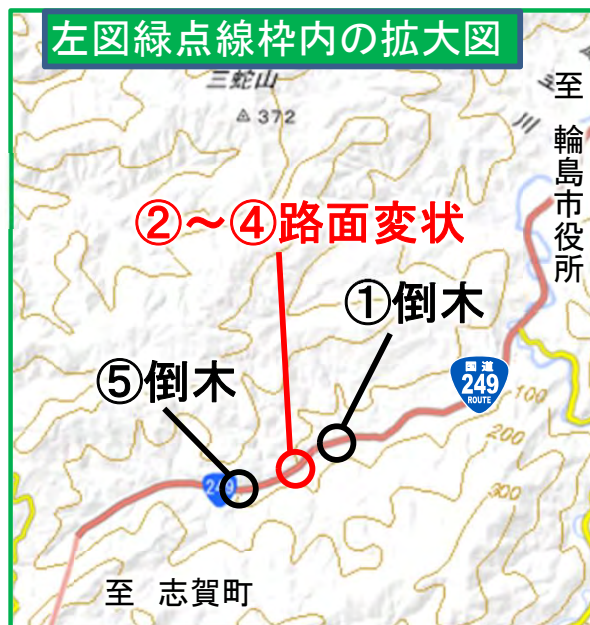
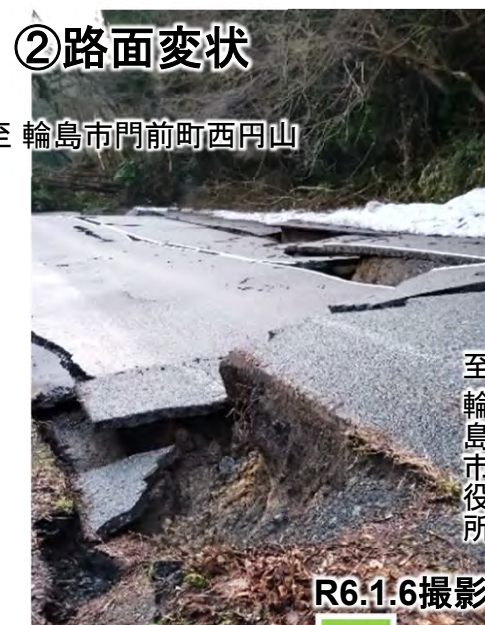
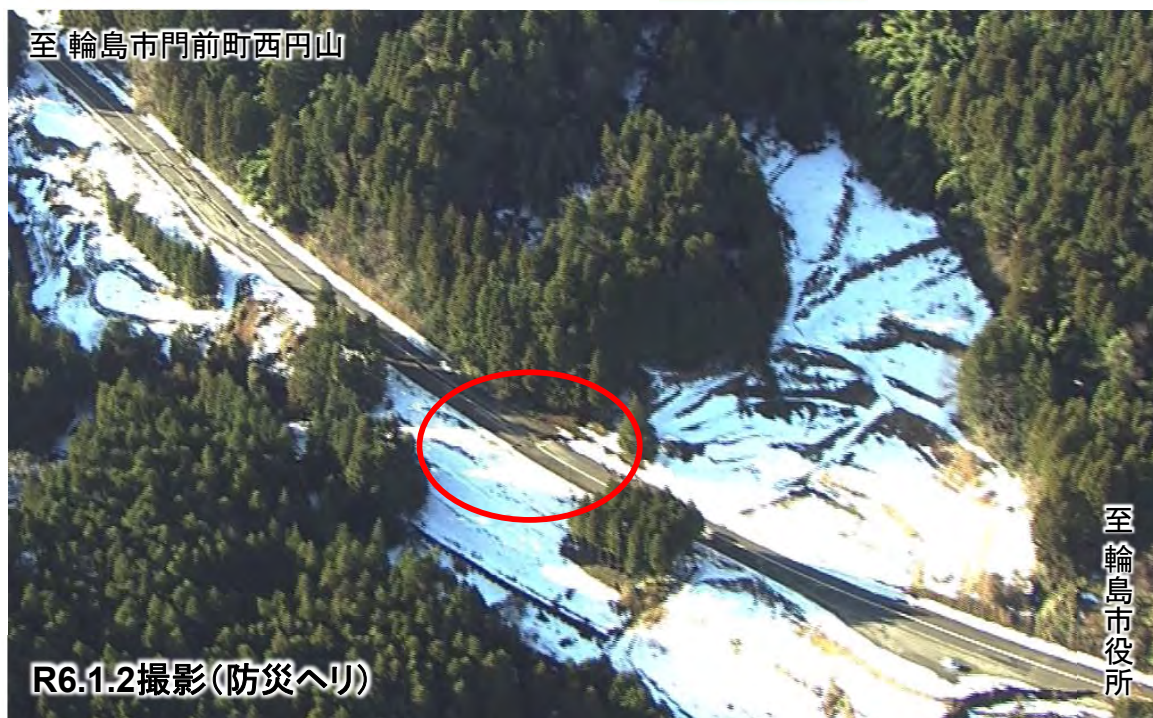
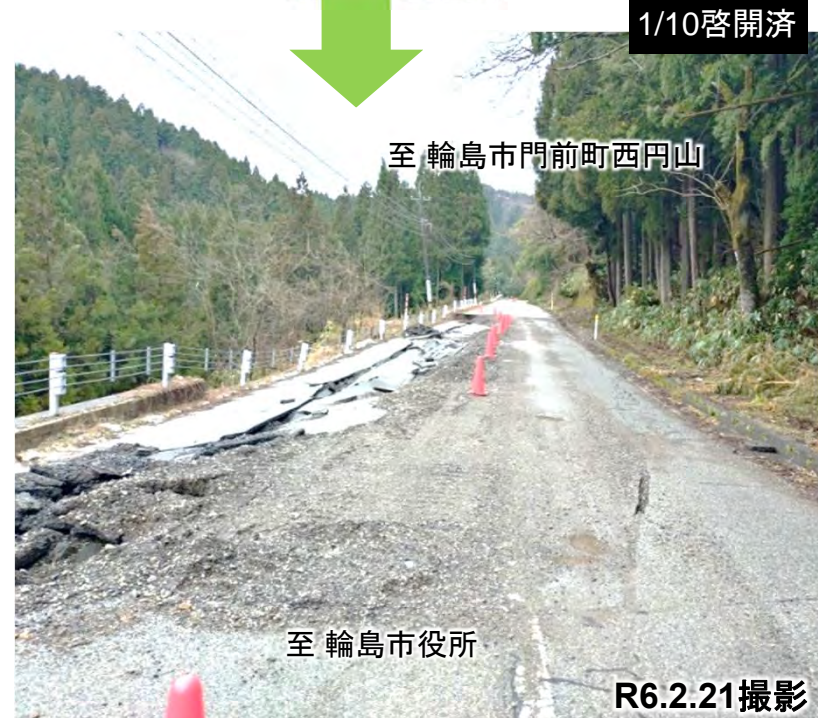
● 輪島市河井町地内「河井中央交差点」から約7.9km地点(輪島市縄又町付近)の路面変状の状況

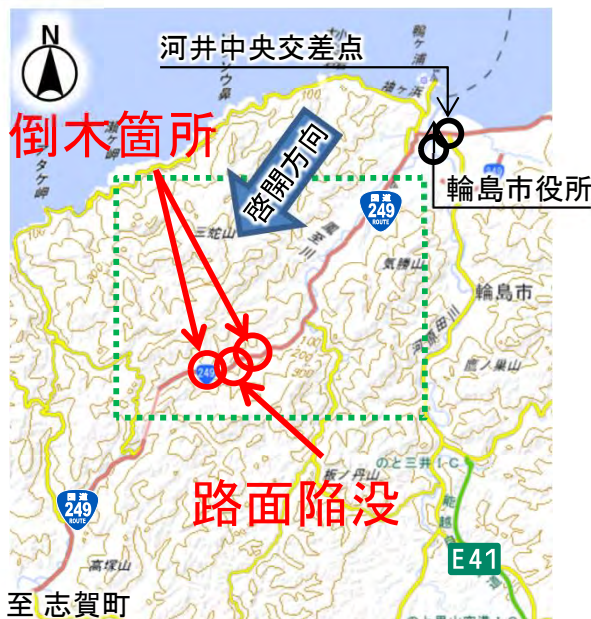
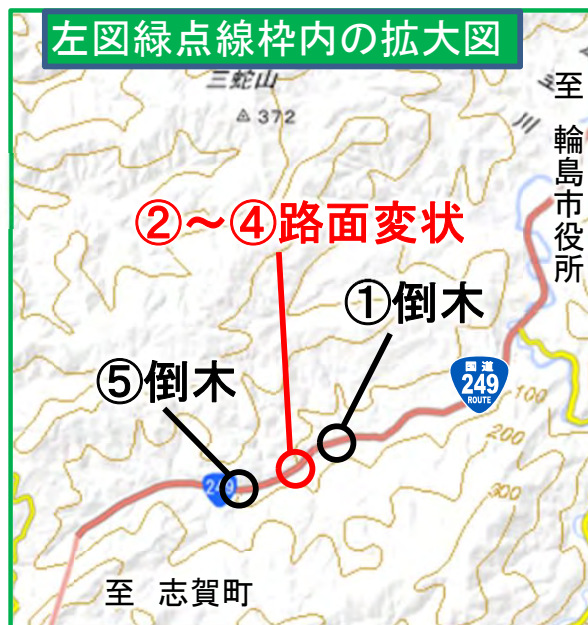
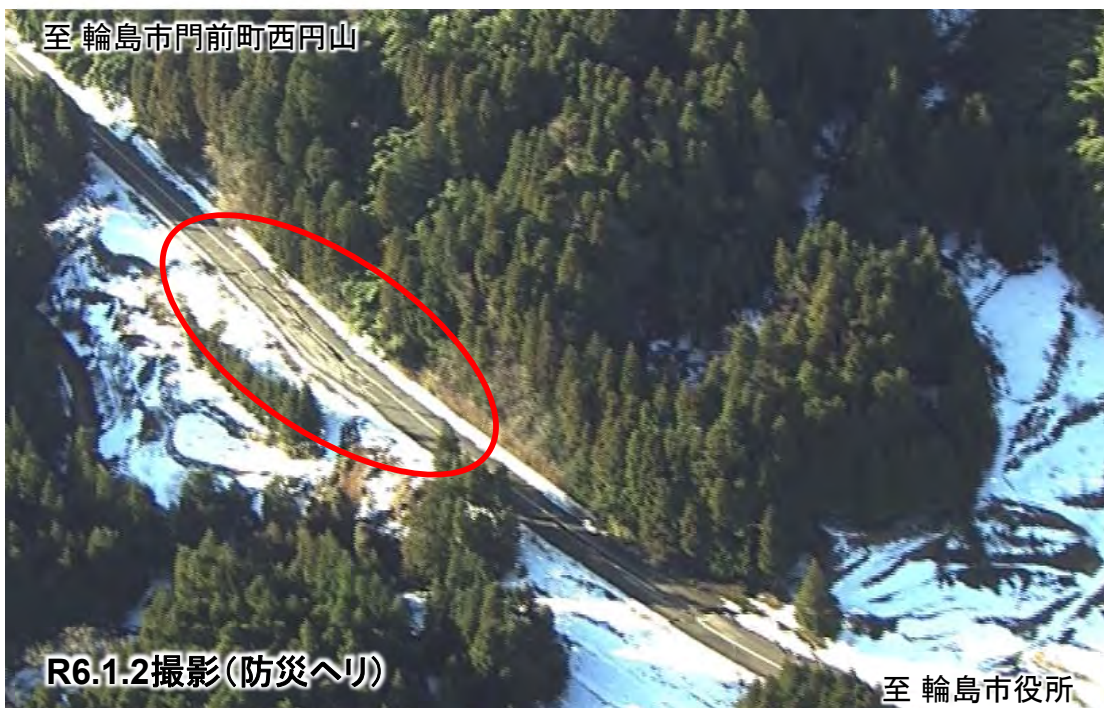
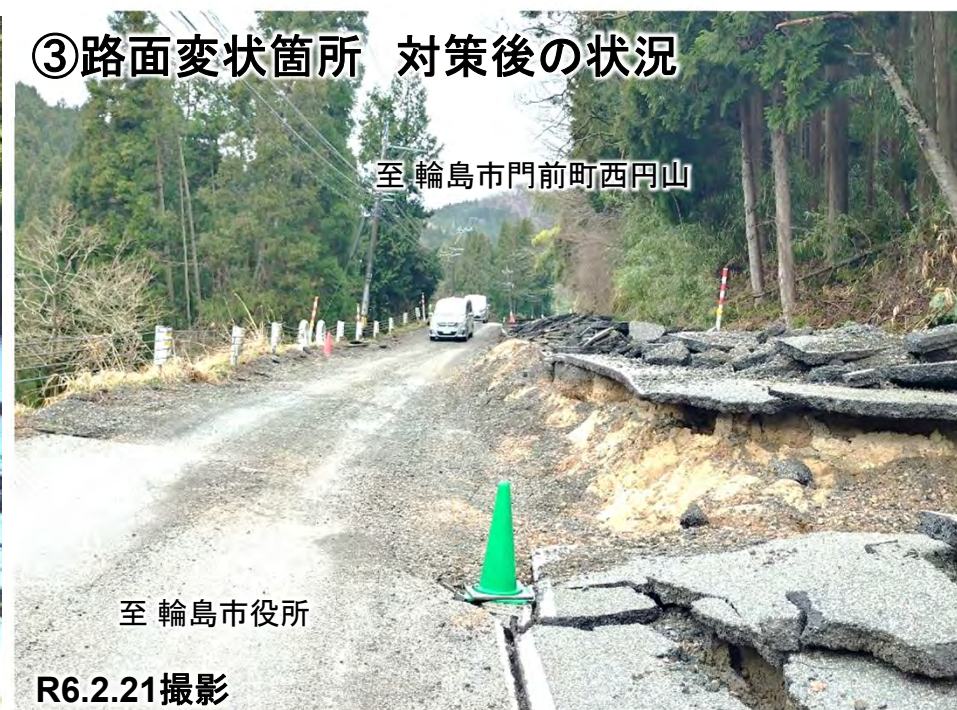
● 輪島市河井町地内「河井中央交差点」から約7.9km地点(輪島市縄又町付近)の路面変状の状況

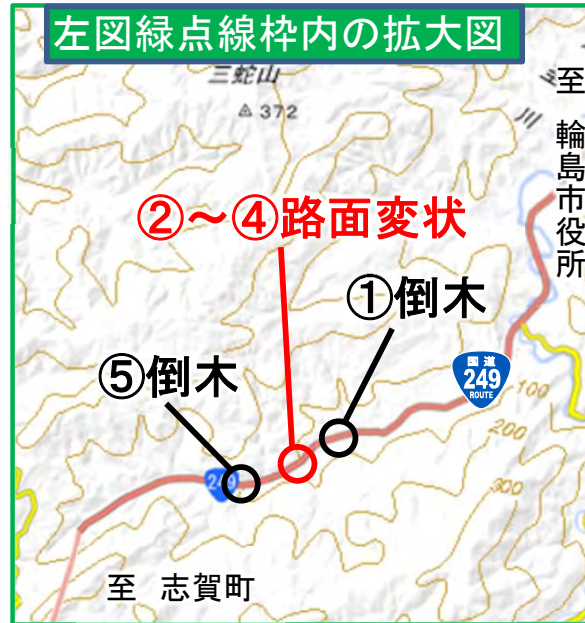
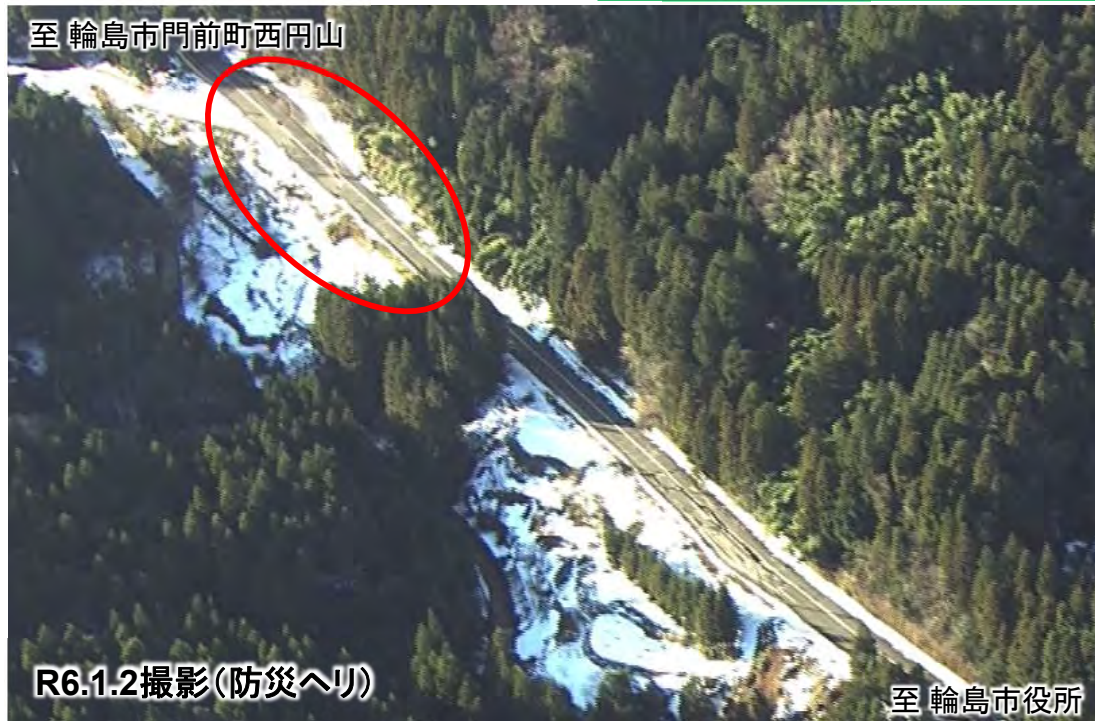
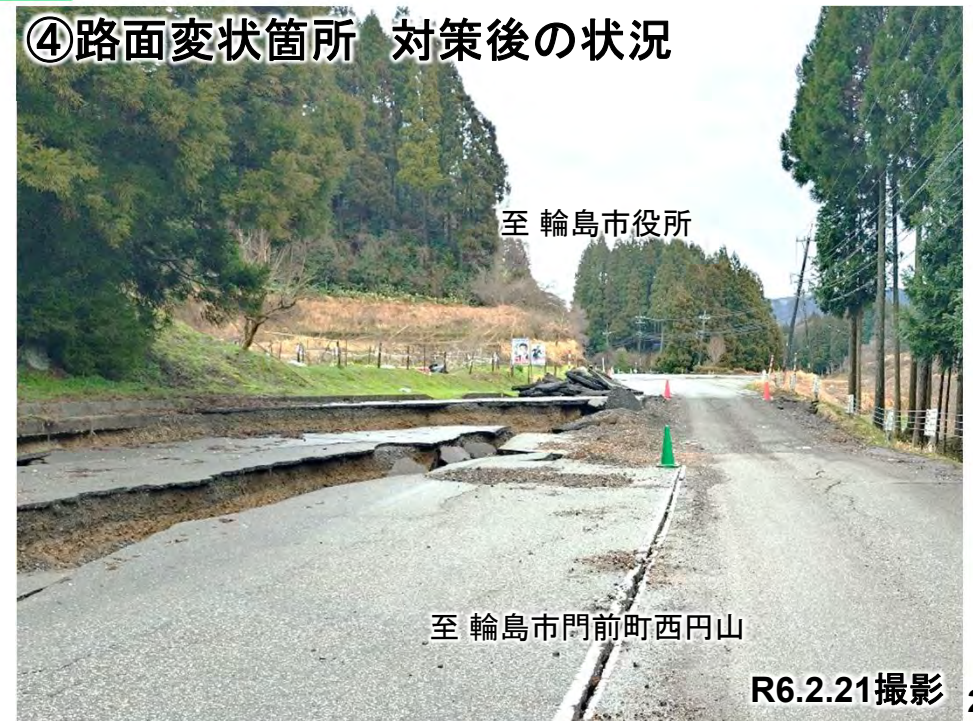
● 輪島市河井町地内「河井中央交差点」から約7.9km地点(輪島市縄又町付近)の路面変状の状況

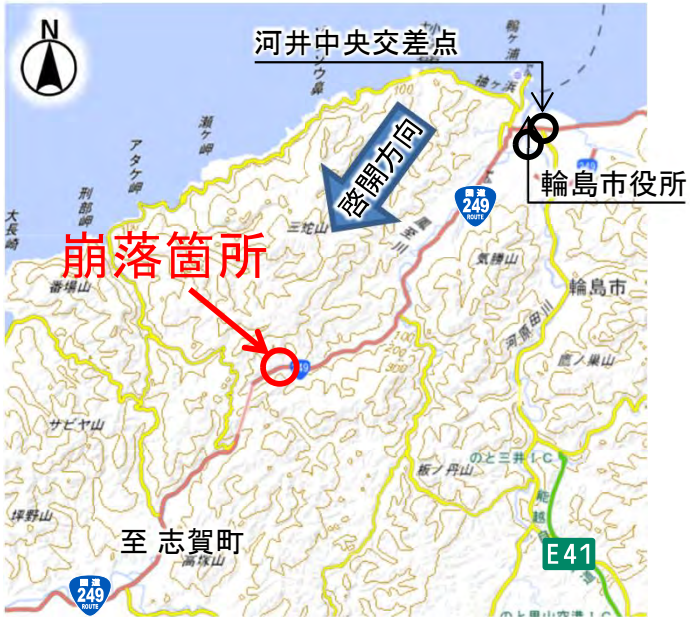
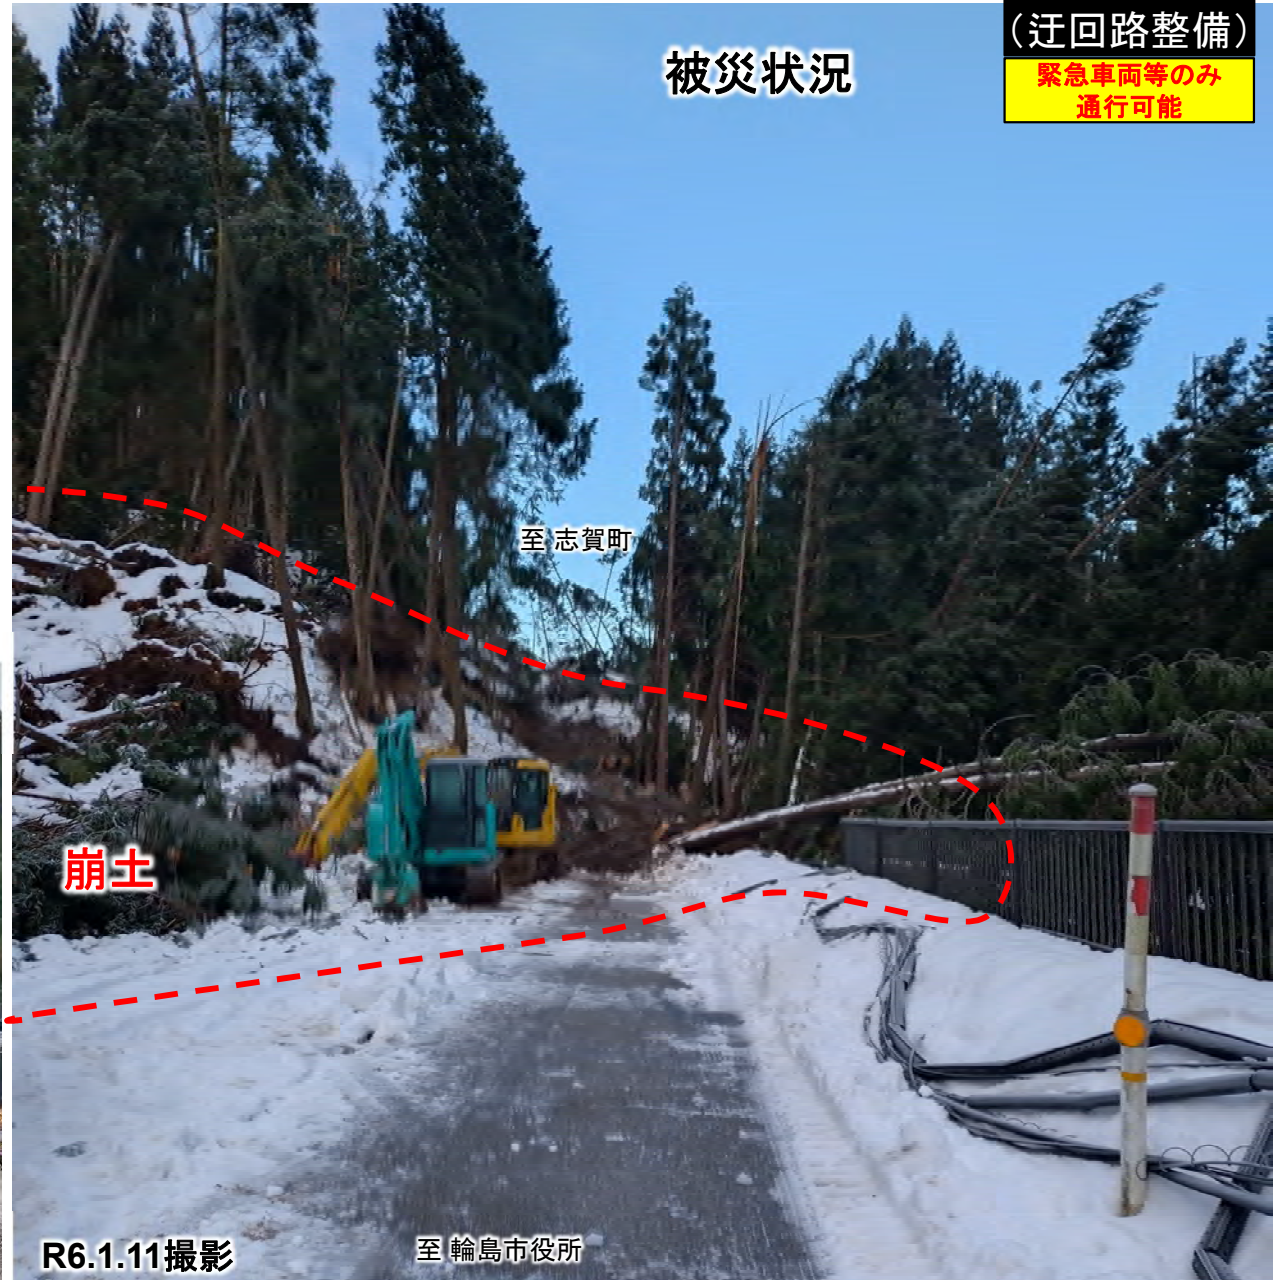
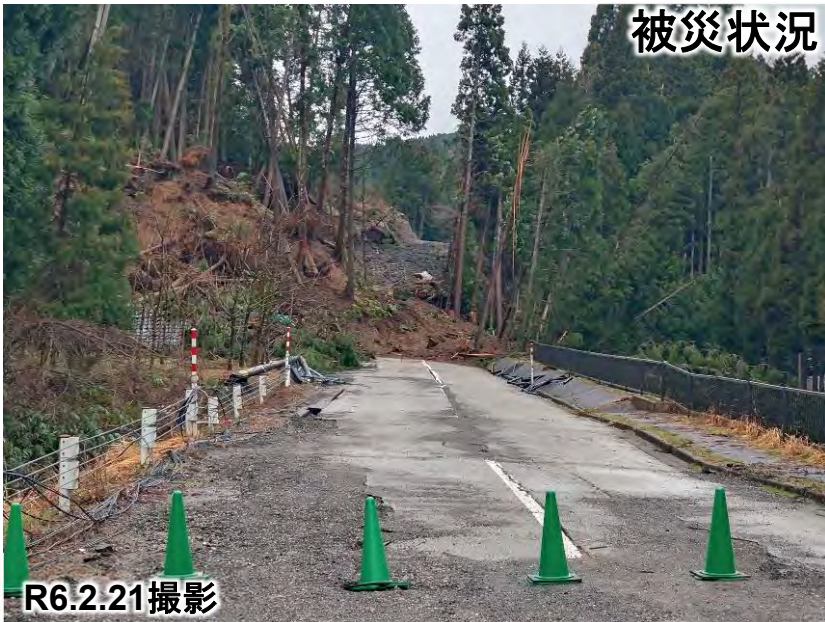
● 輪島市河井町地内「河井中央交差点」から約7.9km地点(輪島市縄又町付近)の崩落箇所状況

啓開済
(迂回路整備)
緊急車両等のみ
通行可能

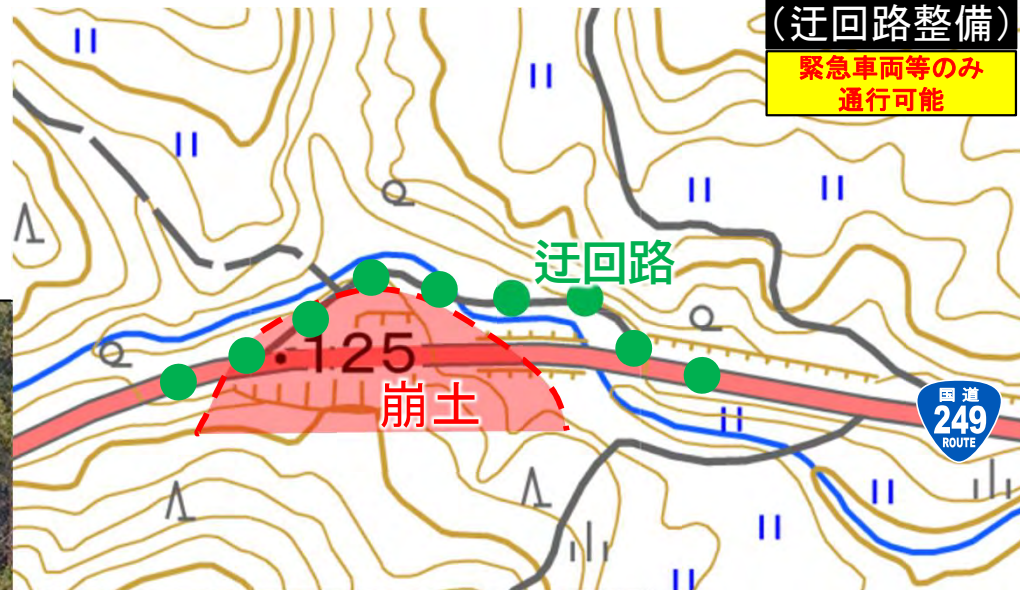
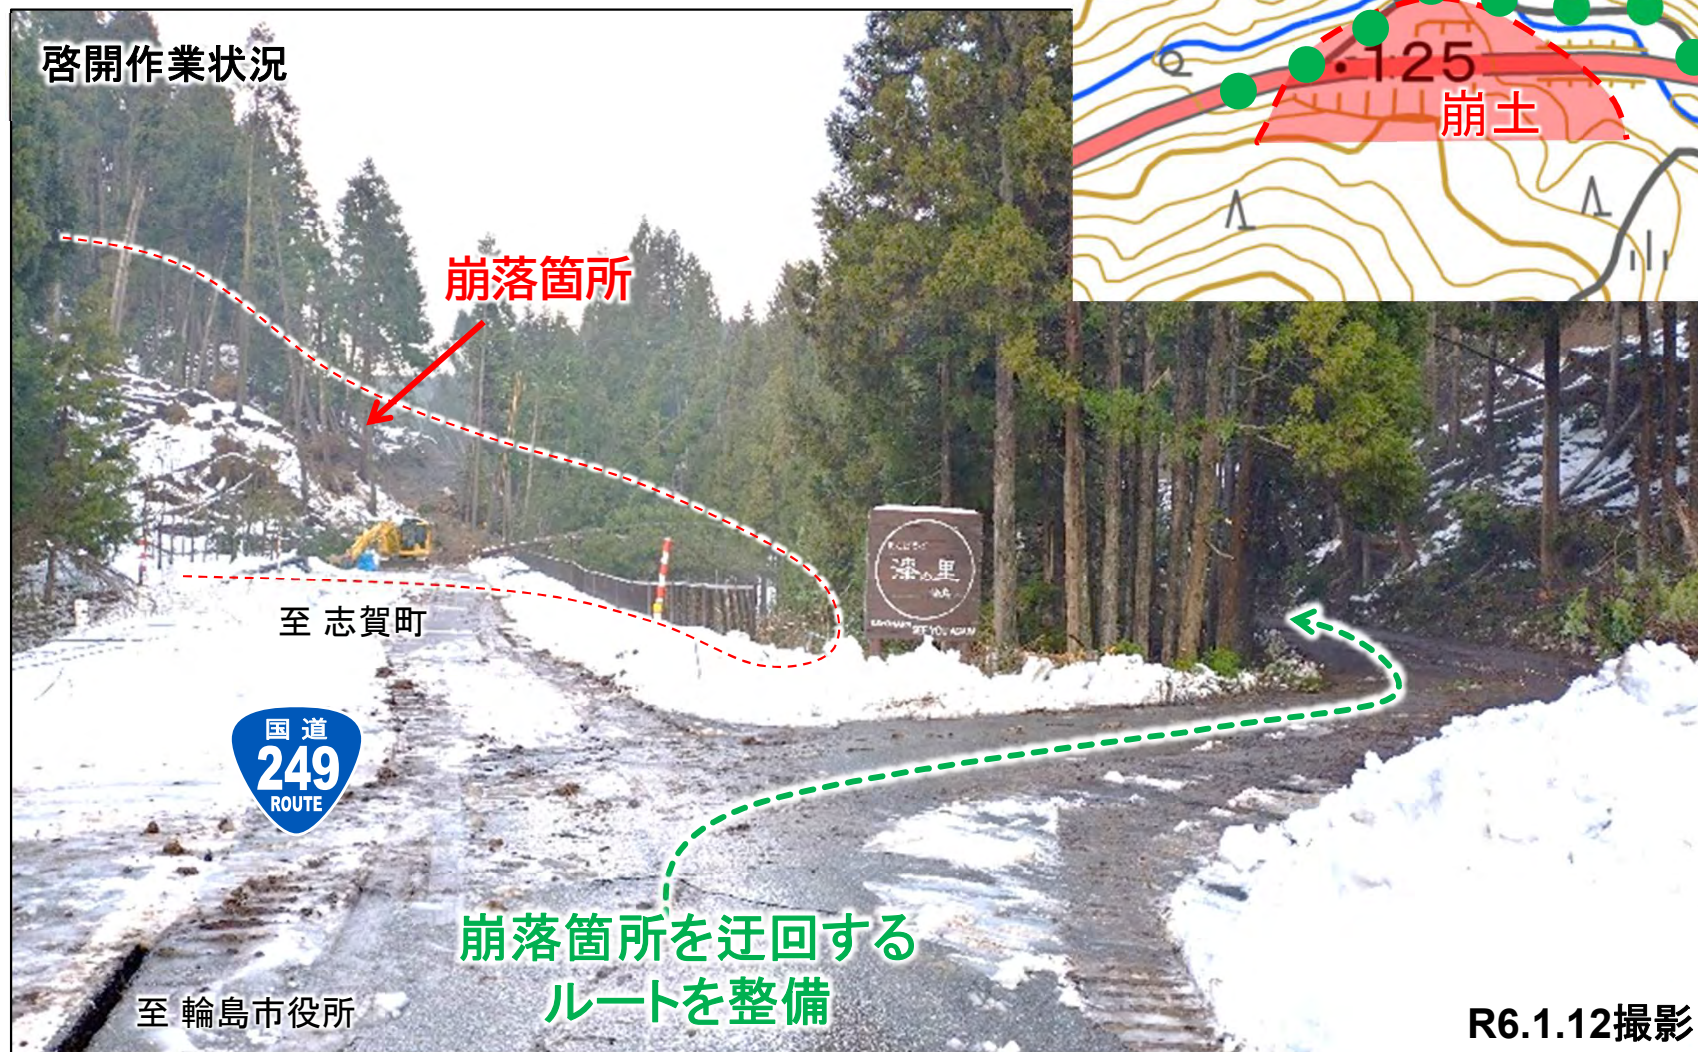
● 輪島市河井町地内「河井中央交差点」から約7.9km地点(輪島市縄又町付近)の崩落箇所状況

崩落箇所

啓開済
(迂回路整備)
緊急車両等のみ
通行可能

崩落箇所を迂回する
ルートを整備
