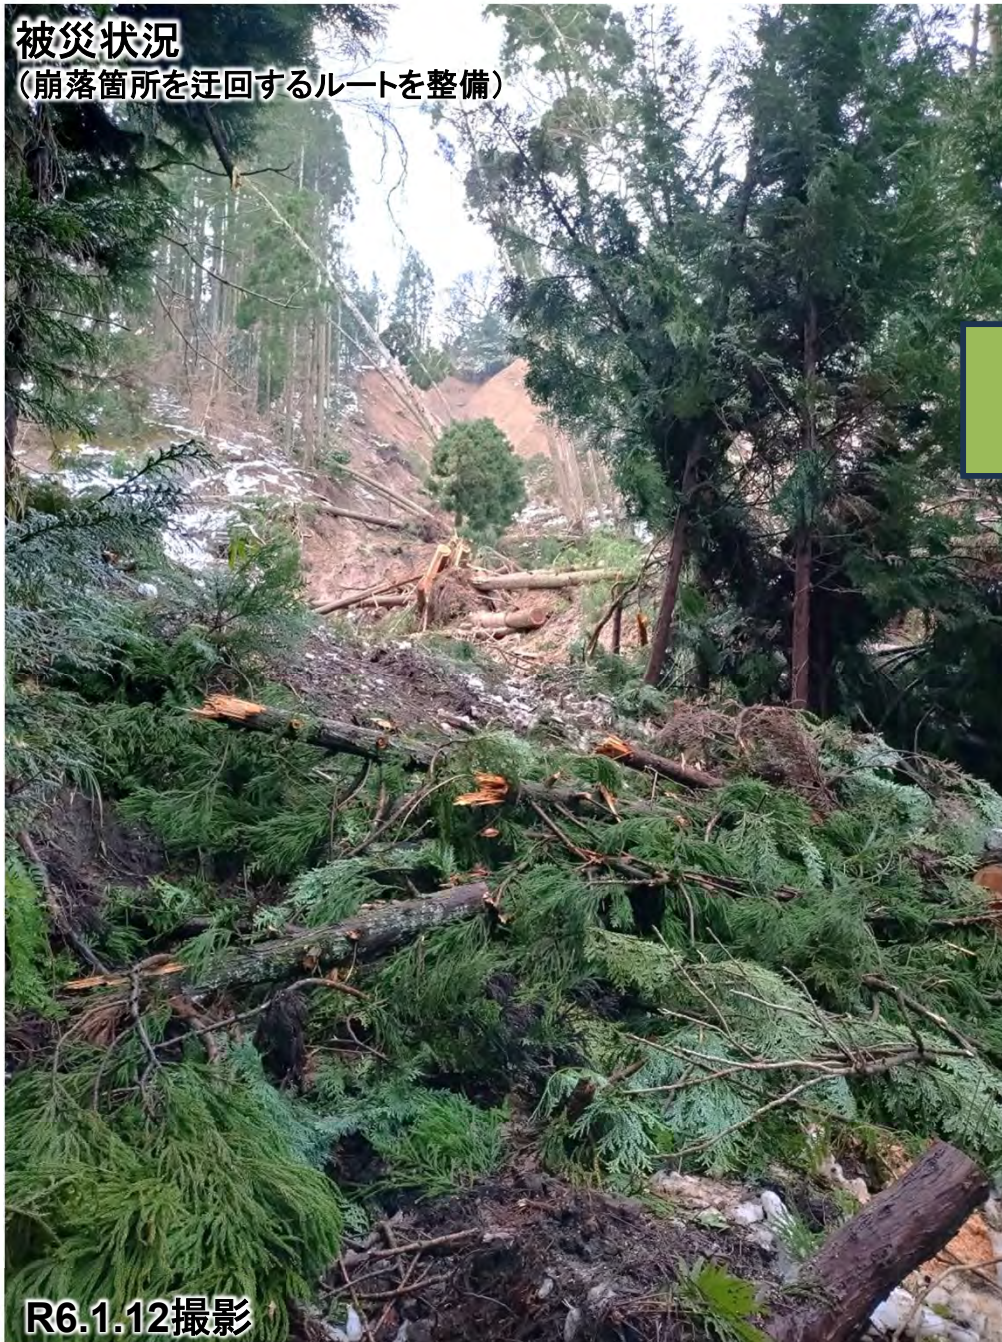
被災状況

(崩落箇所を迂回するルートを整備)

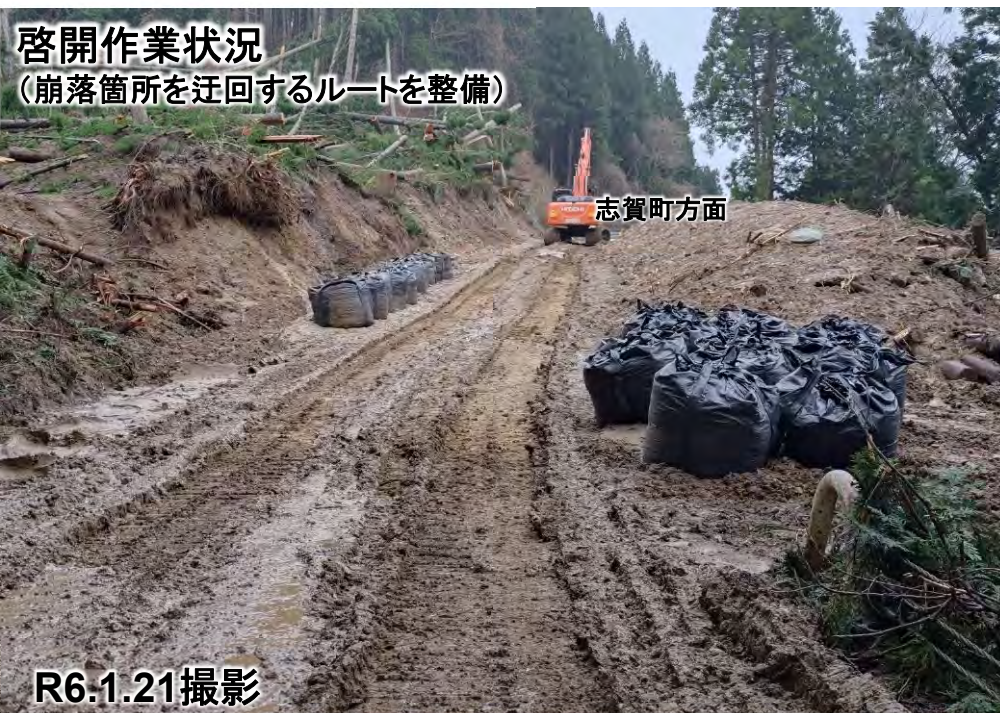
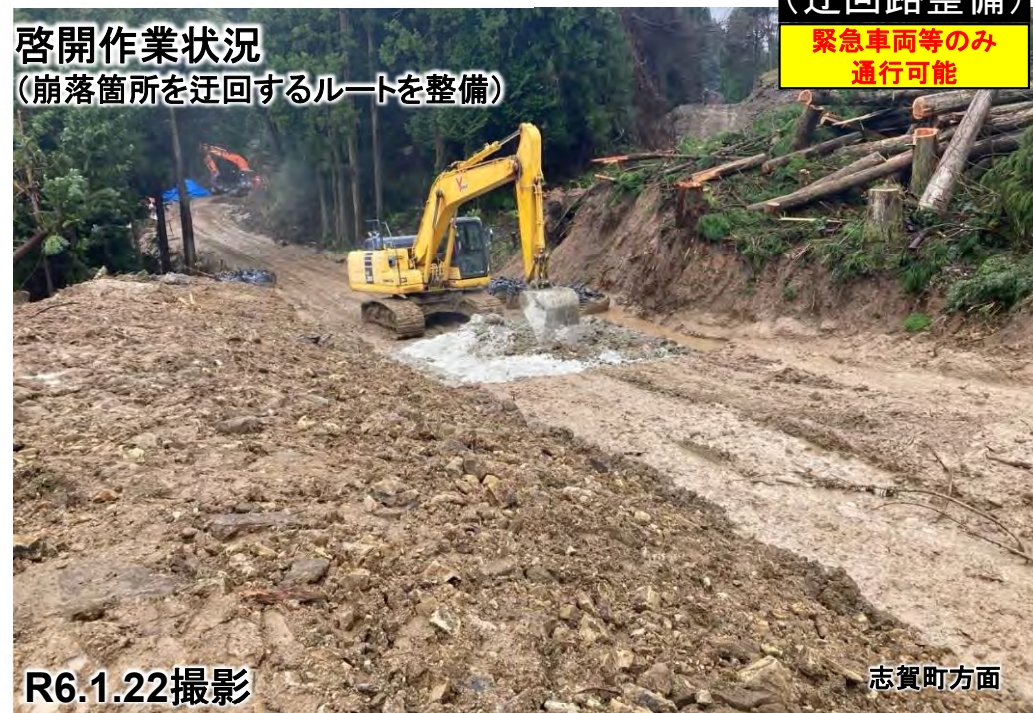
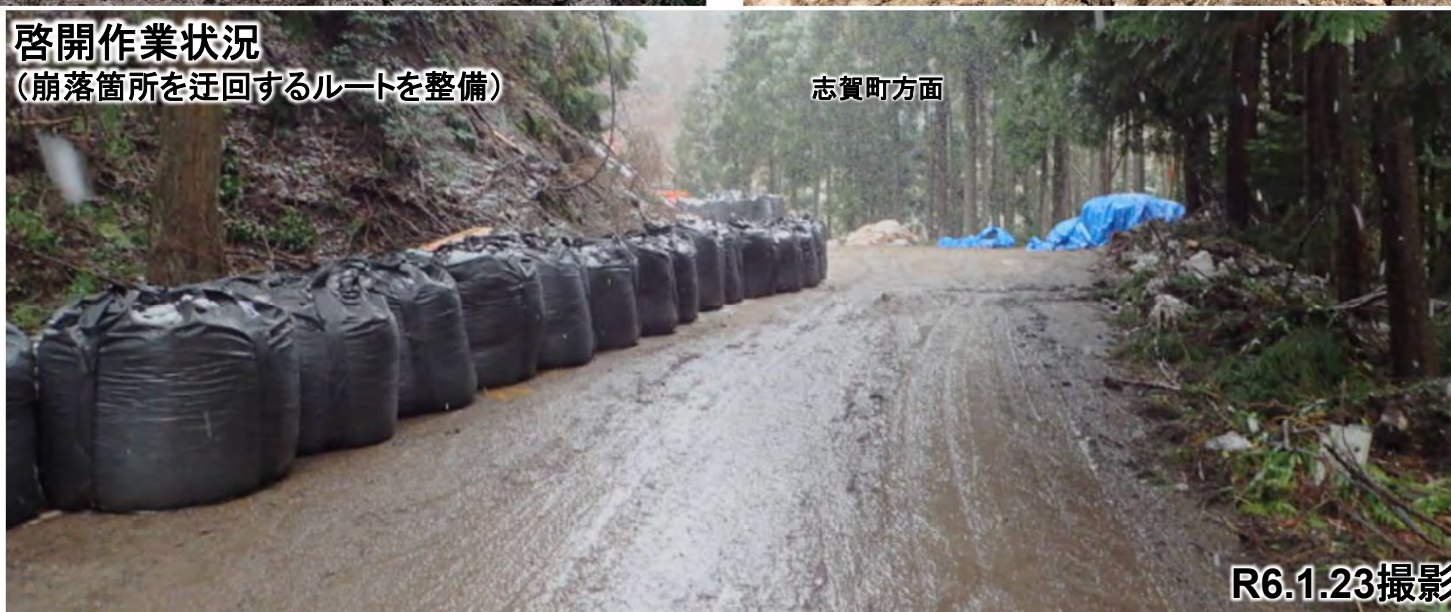
● 輪島市河井町地内「河井中央交差点」から約7.9km地点(輪島市縄又町付近)の崩落箇所状況

啓開済
(迂回路整備)

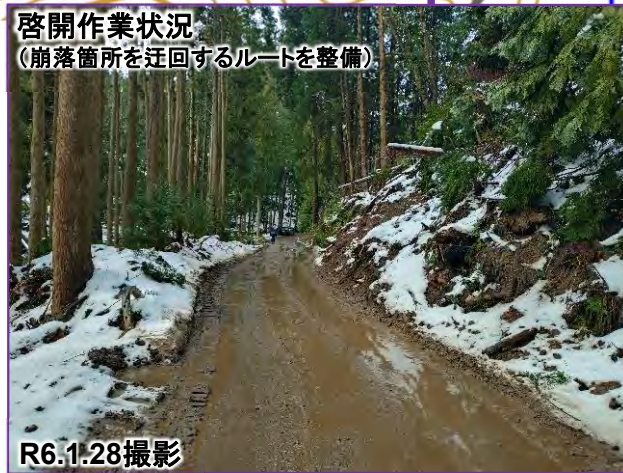
R6.1.30撮影

啓開作業状況
(崩落箇所を迂回するルートを整備)

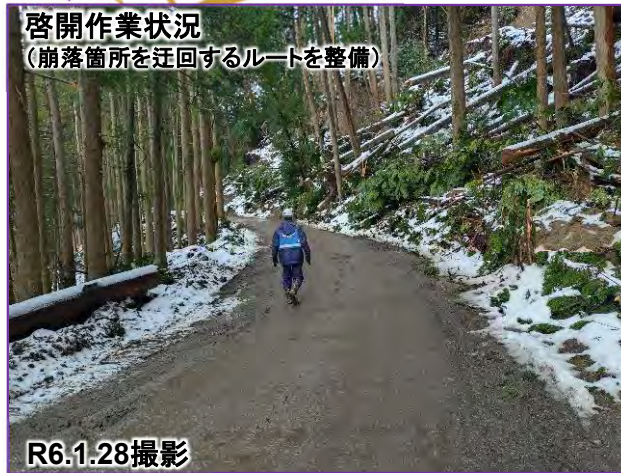
R6.1.28撮影

啓開作業状況
(崩落箇所を迂回するルートを整備)

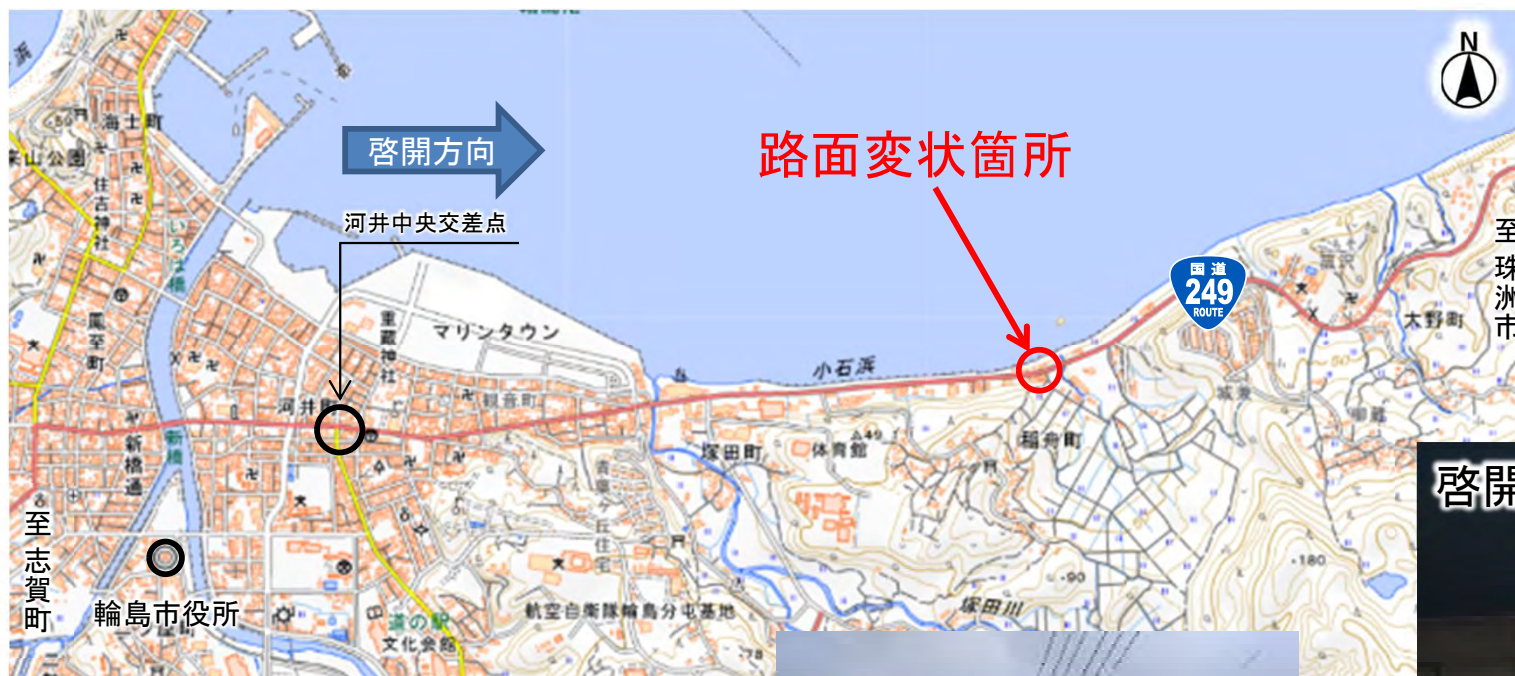
● 輪島市河井町地内「河井中央交差点」から約1.9km地点(輪島市稲舟町付近) 路面変状の状況

1/5啓開済

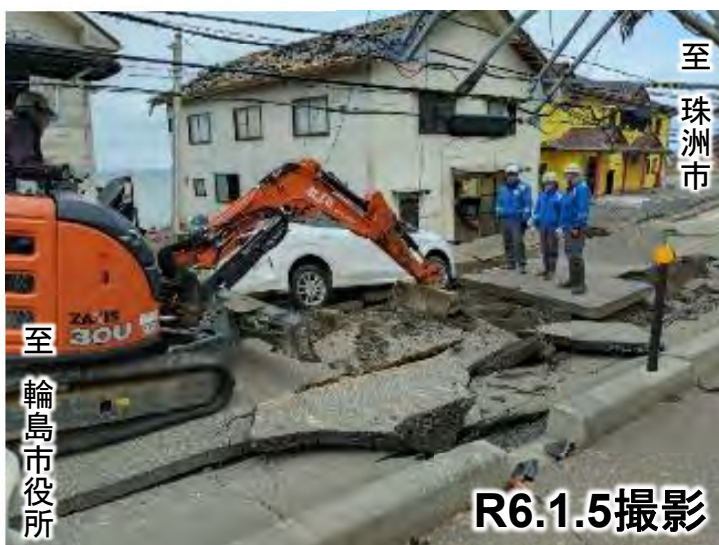
啓開作業状況

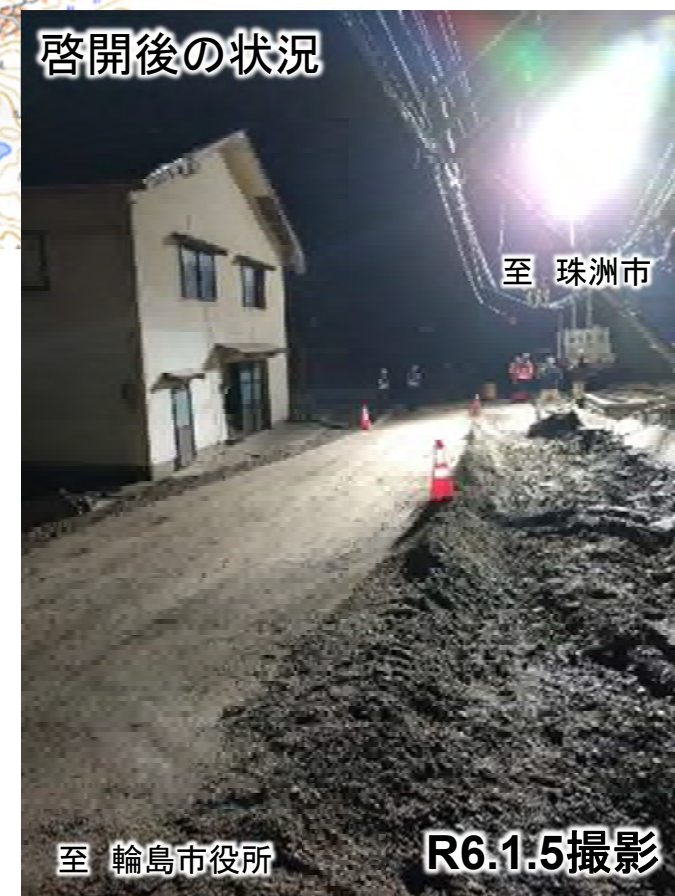
啓開後の状況

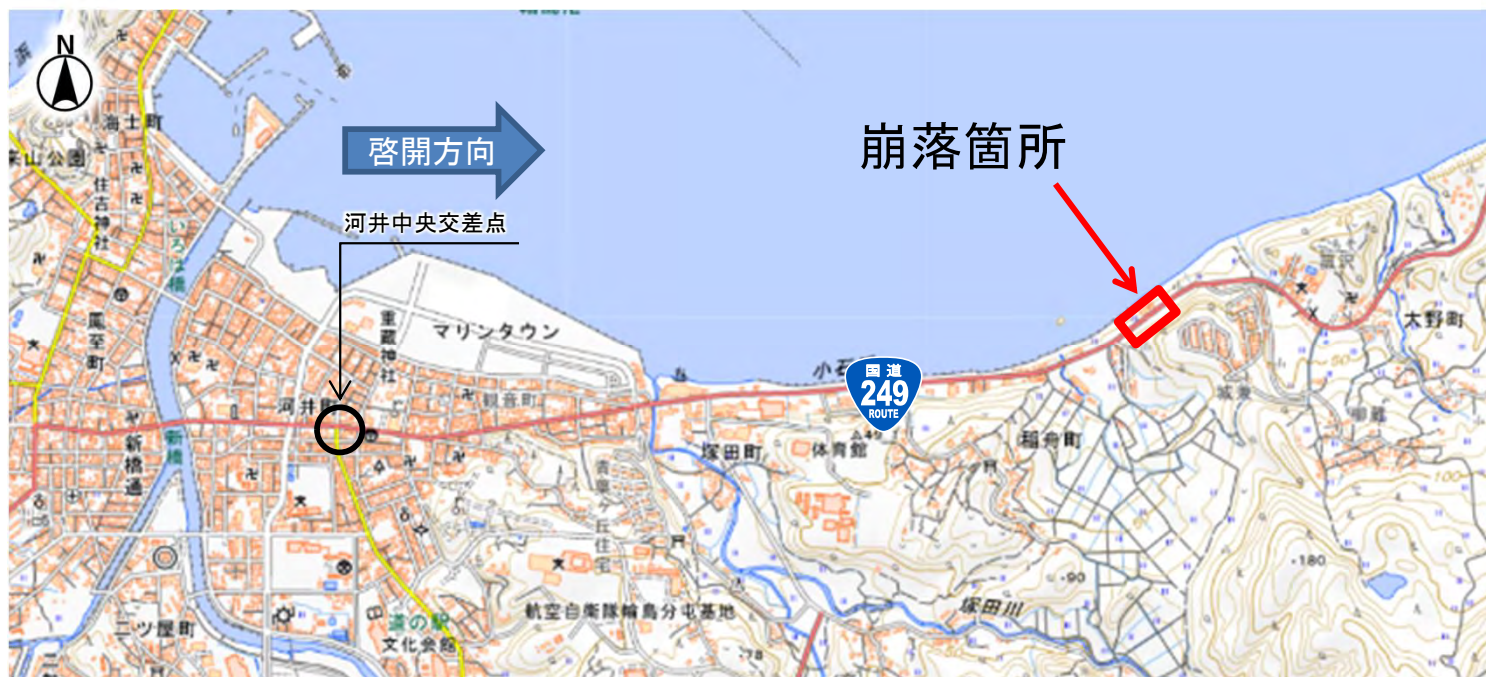
● 輪島市河井町地内「河井中央交差点」から約2.2km地点(輪島市稲舟町付近) 崩落箇所

1/13啓開済
(迂回路整備)

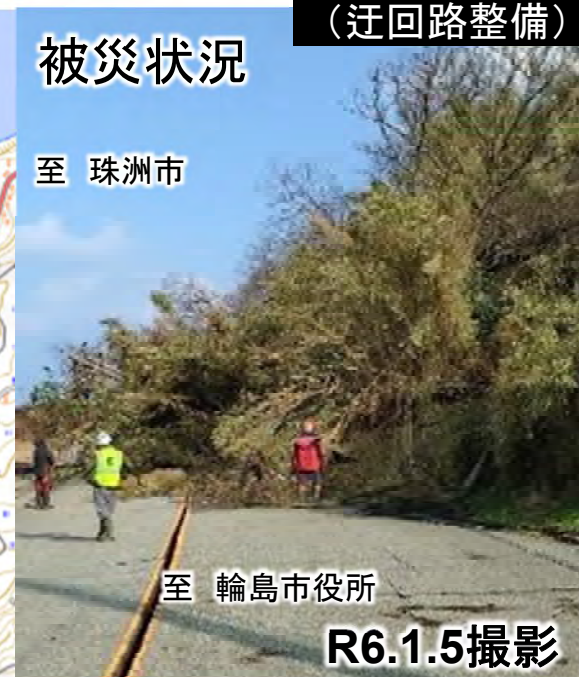
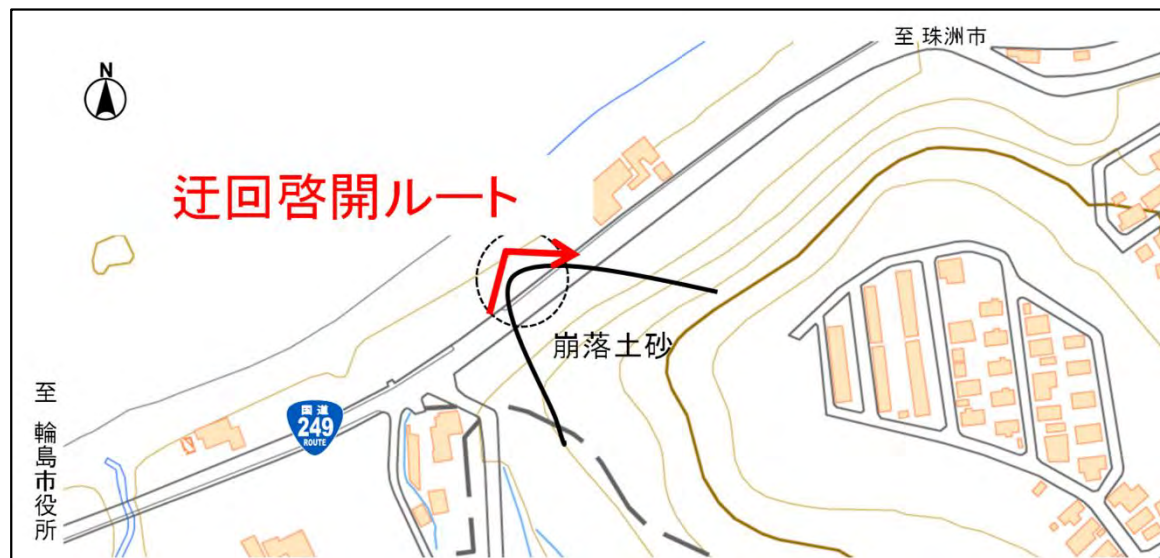
被災状況

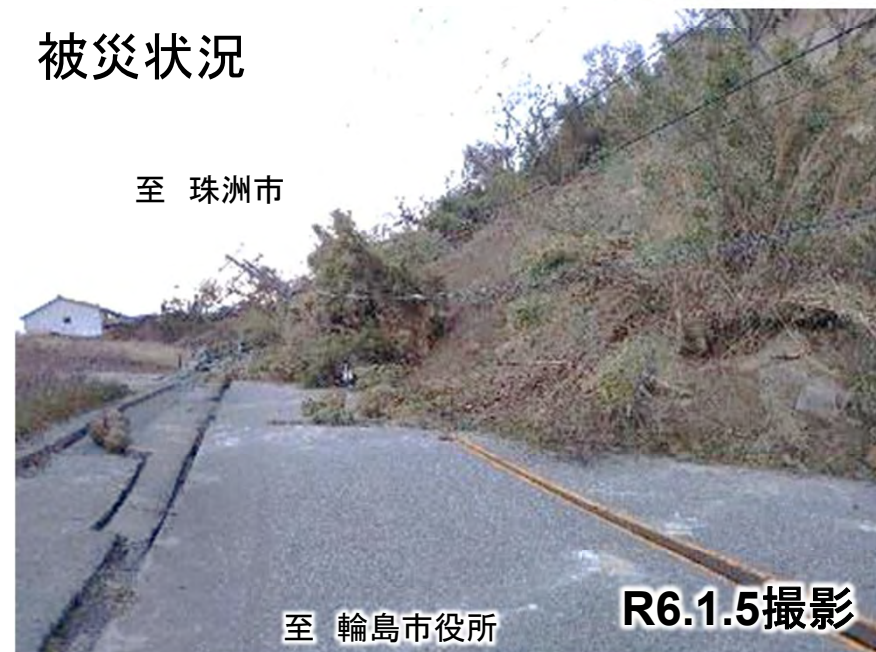
被災状況

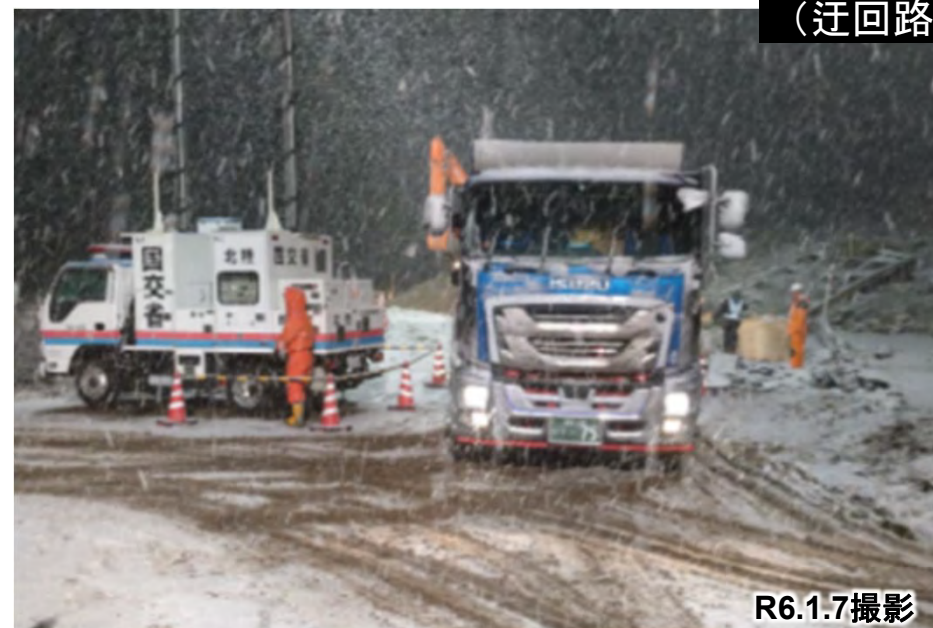
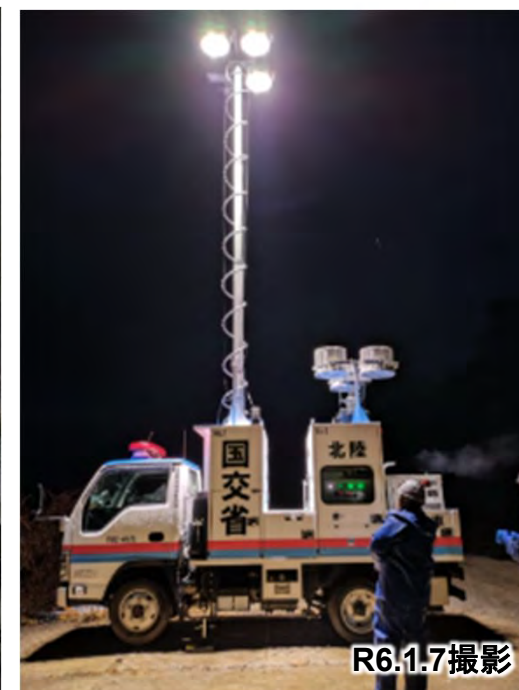
● 輪島市河井町地内「河井中央交差点」から約2.2km地点(輪島市稲舟町付近) 崩落箇所状況

啓開作業状況

1/13啓開済
(迂回路整備)

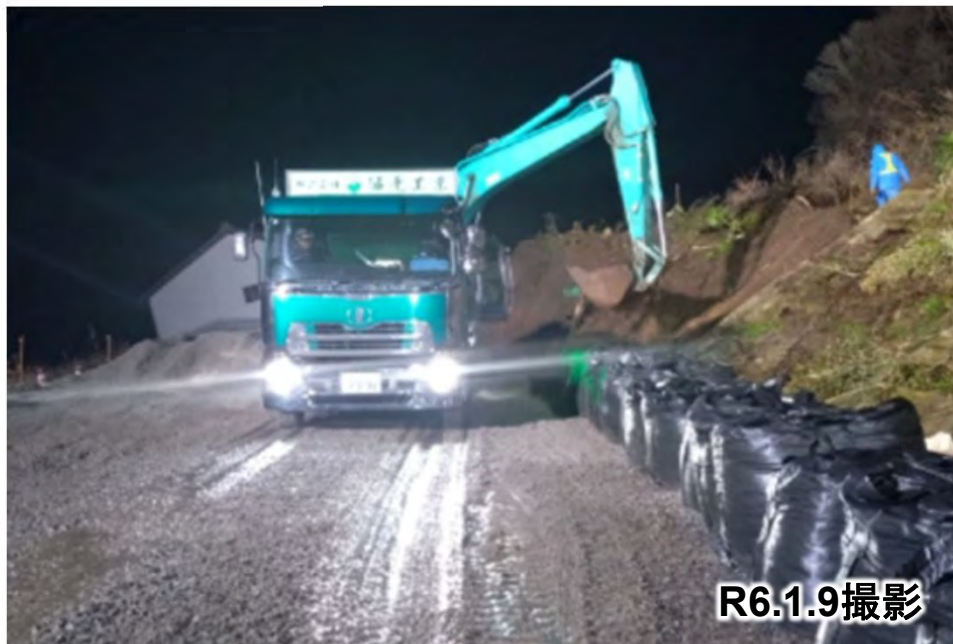
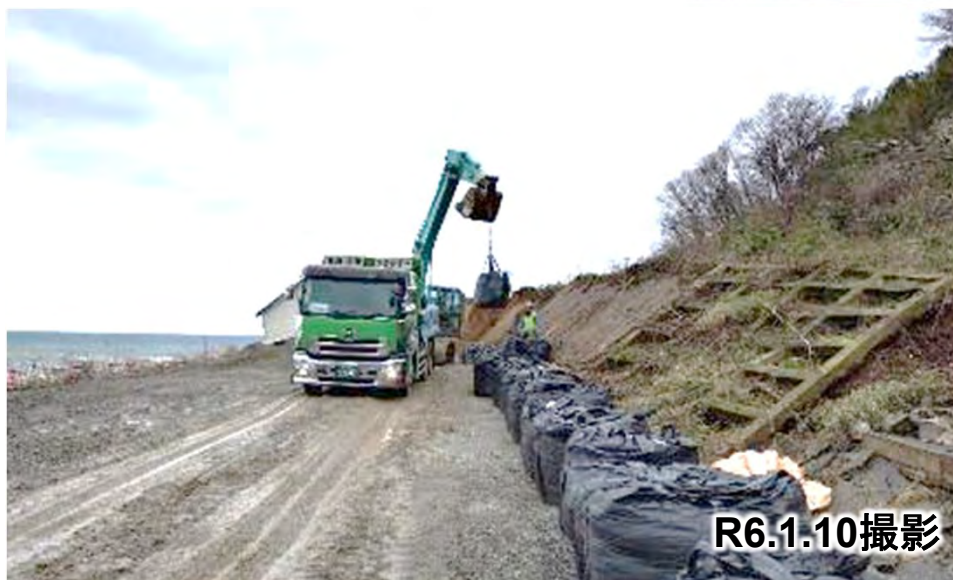
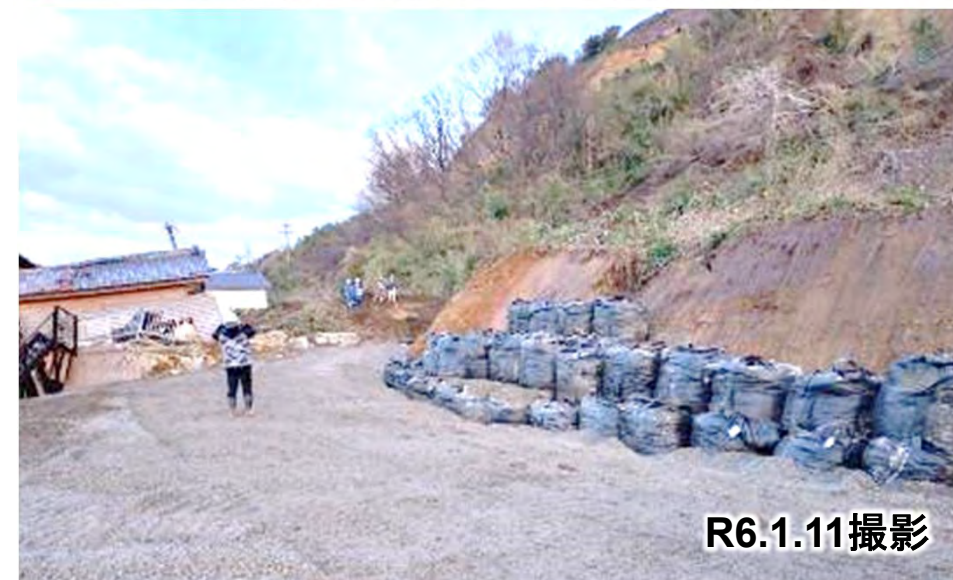
● 輪島市河井町地内「河井中央交差点」から約2.2km地点(輪島市稲舟町付近) 崩落箇所 の状況

啓開作業状況

1/13啓開済
(迂回路整備)

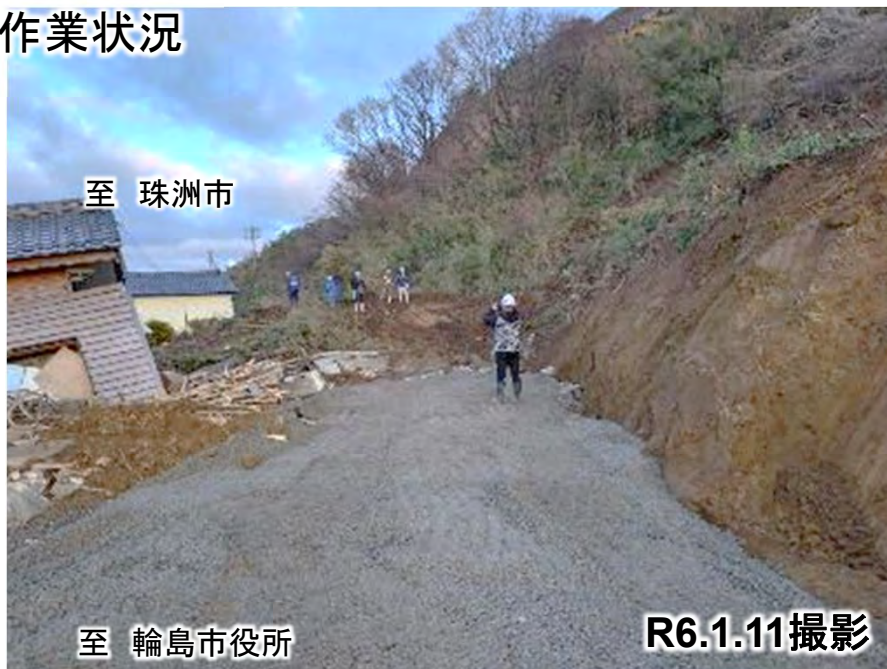
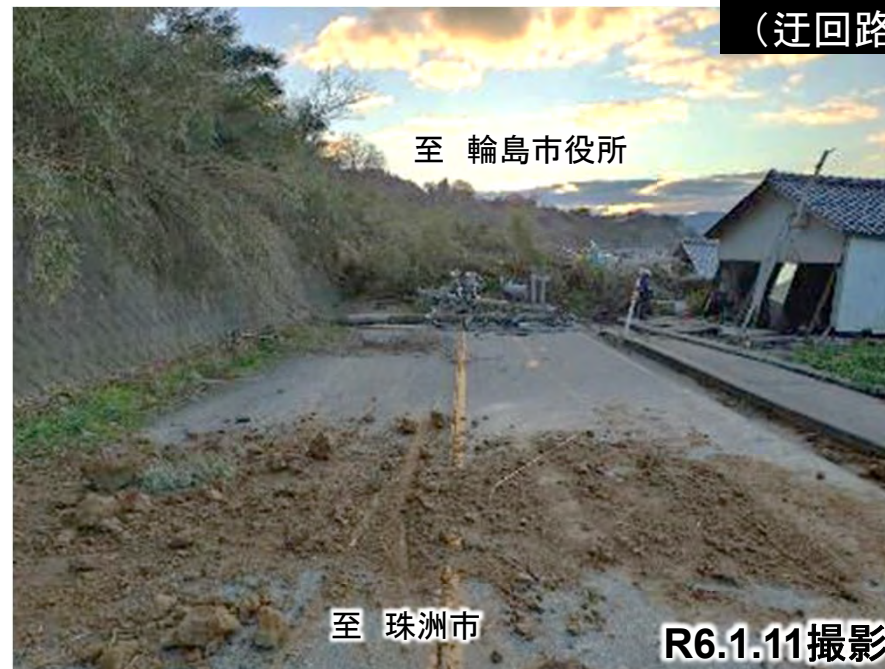
● 輪島市河井町地内「河井中央交差点」から約2.2km地点(輪島市稲舟町付近) 崩落箇所 の状況

啓開作業状況

1/13啓開済
(迂回路整備)

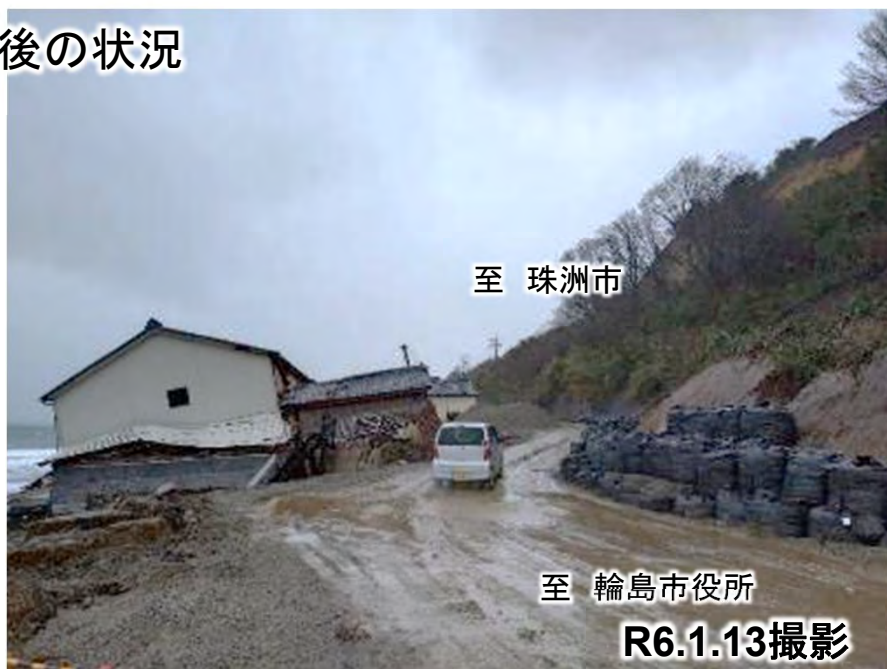
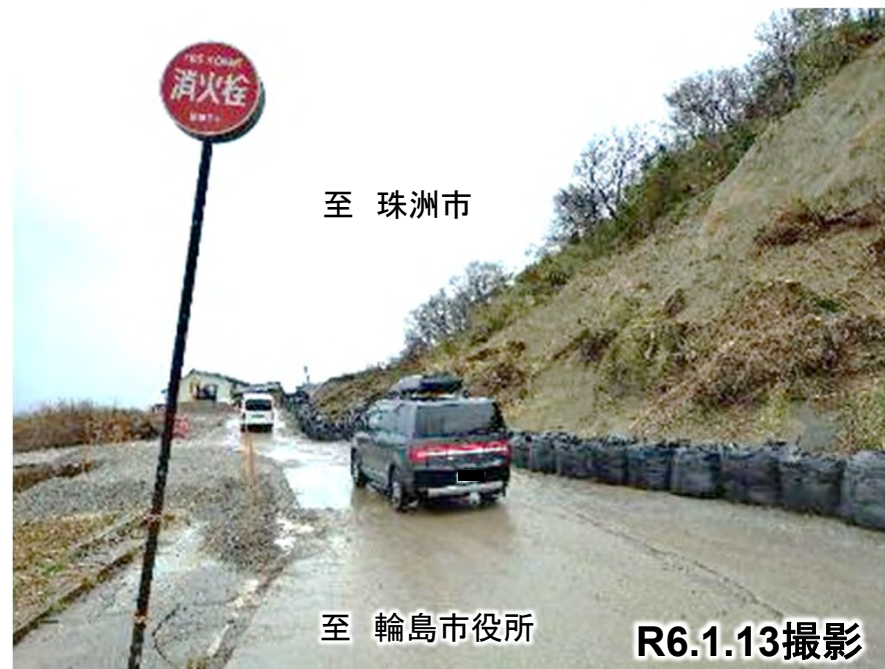
啓開後の状況

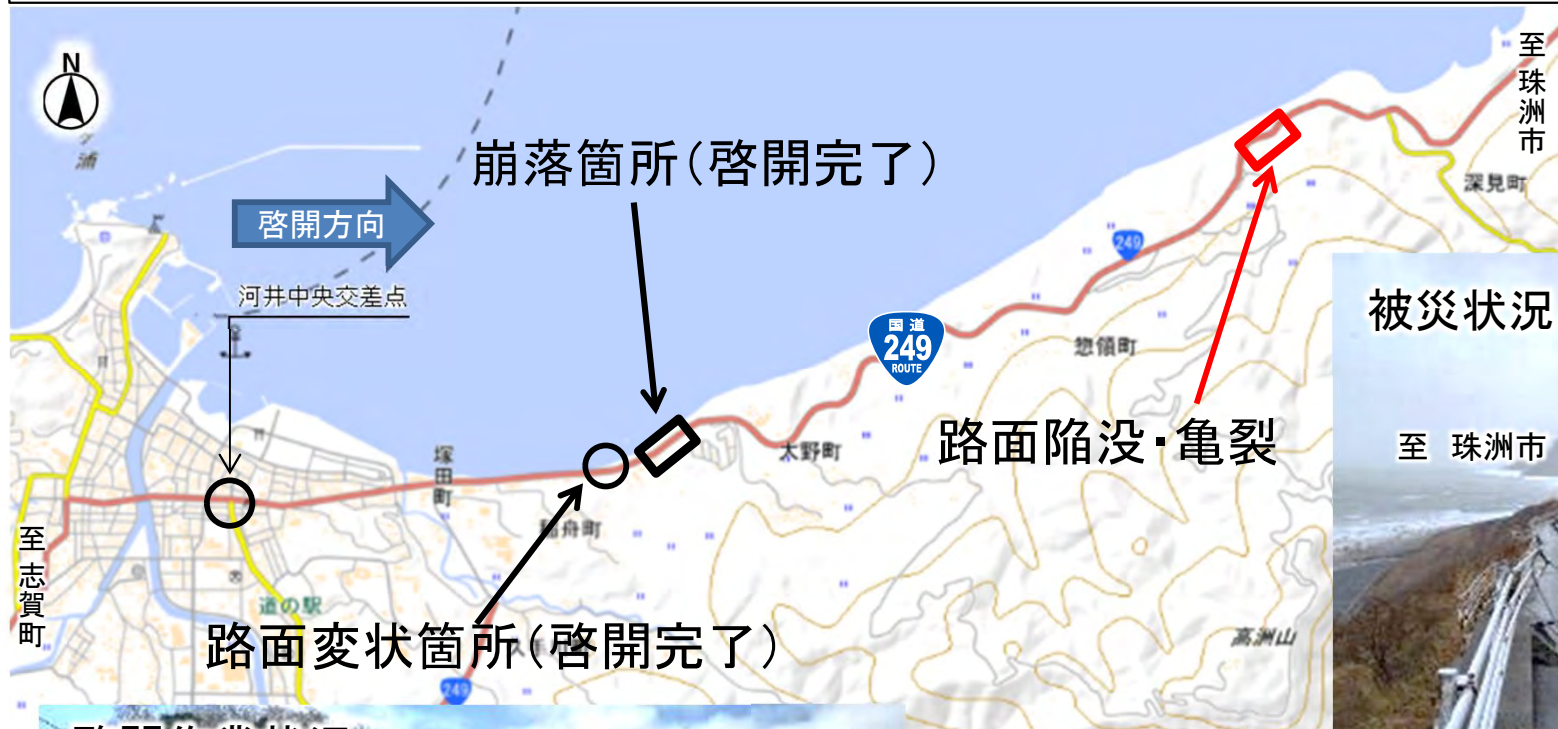
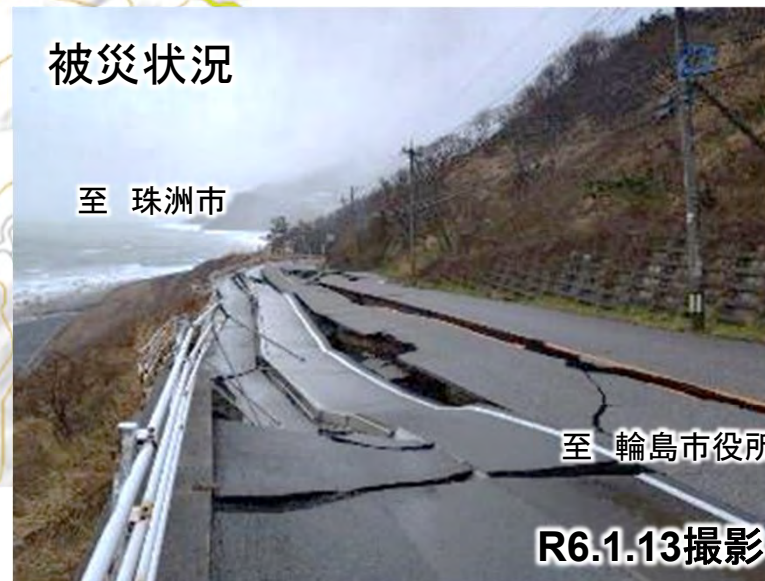
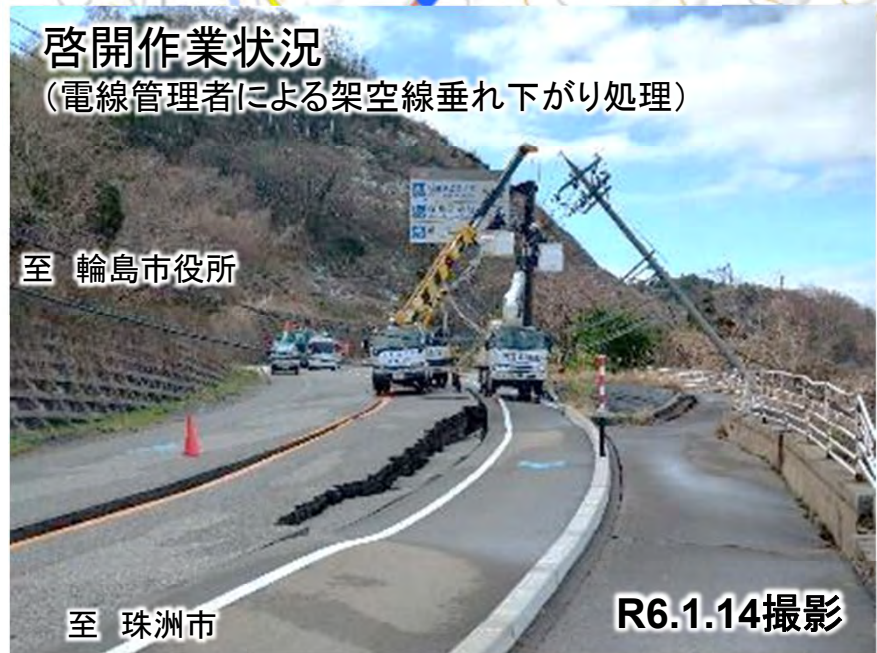
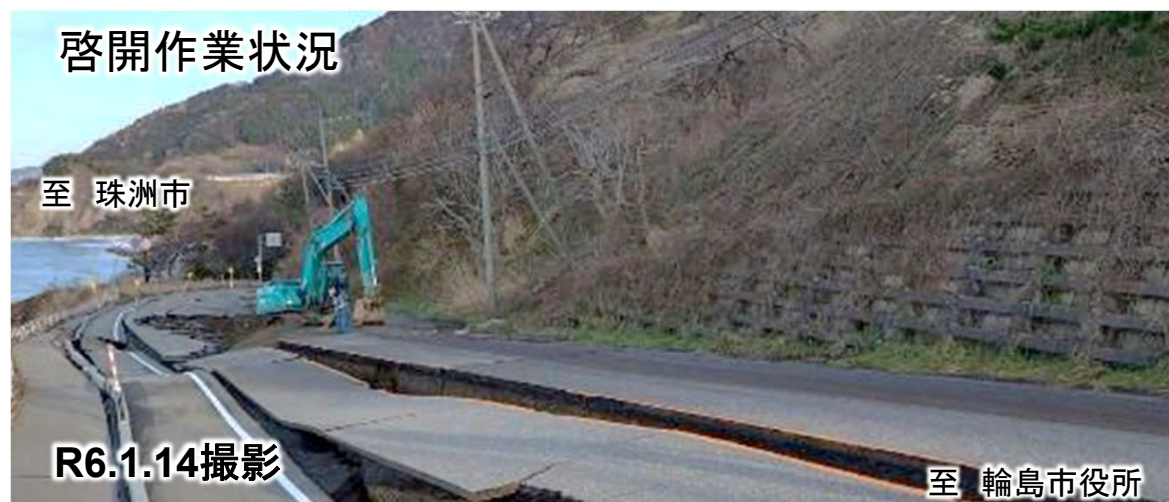
● 輪島市河井町地内「河井中央交差点」から約5.8km地点(輪島市深見町付近) 路面陥没・亀裂

1/16啓開済

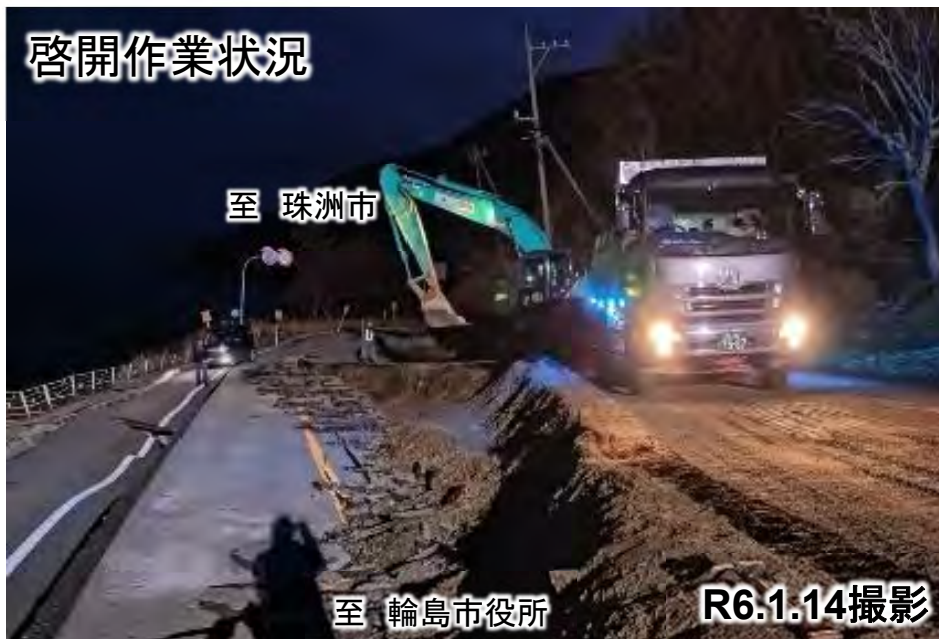
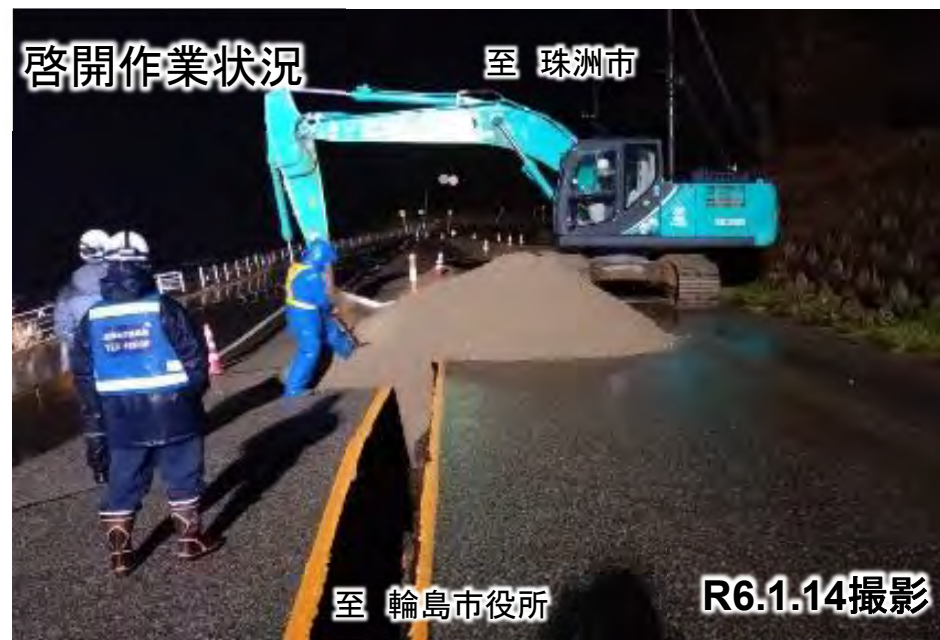
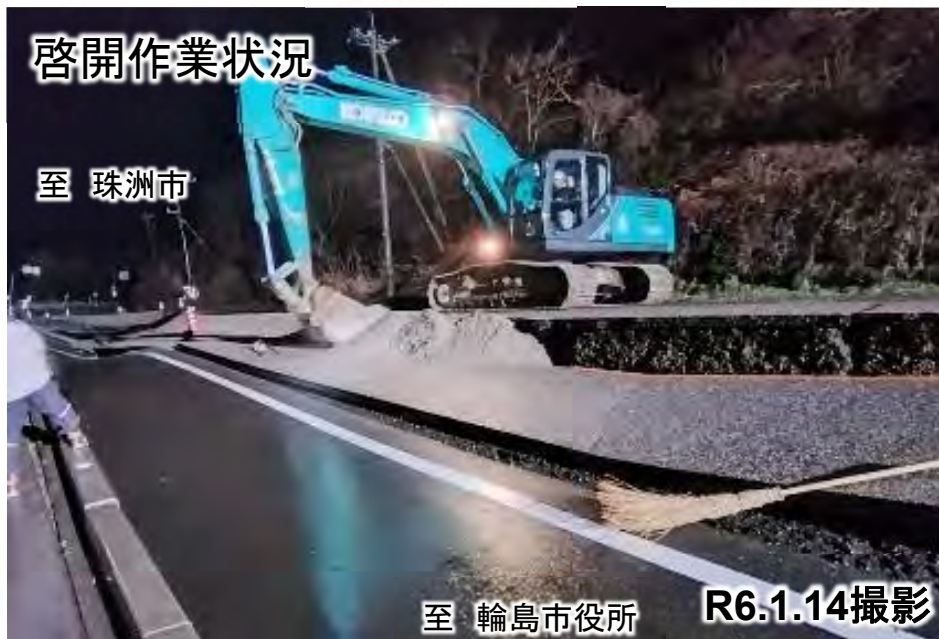
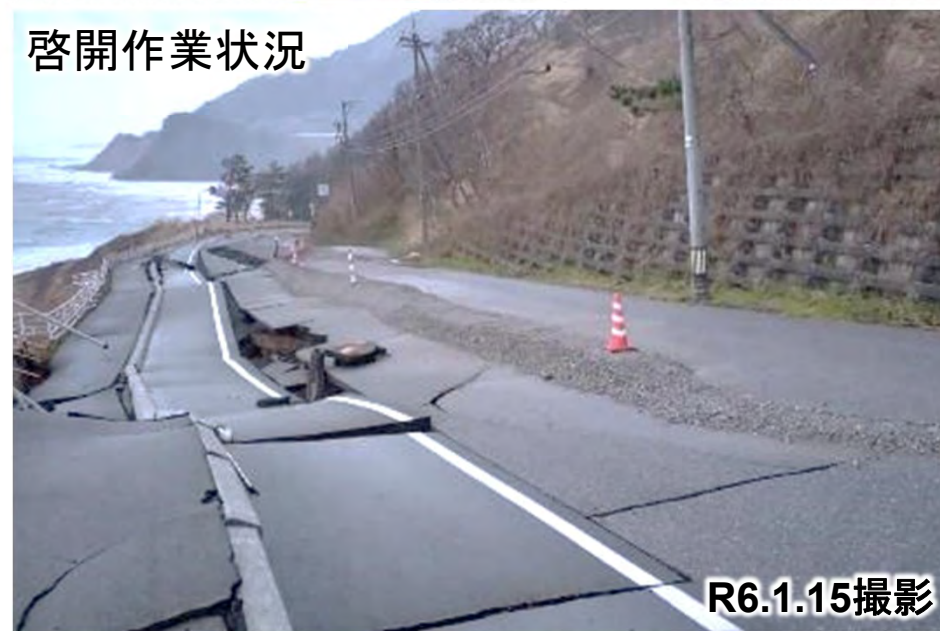
● 輪島市河井町地内「河井中央交差点」から約5.8km地点(輪島市深見町付近) 路面陥没・亀裂

啓開作業状況

1/16啓開済

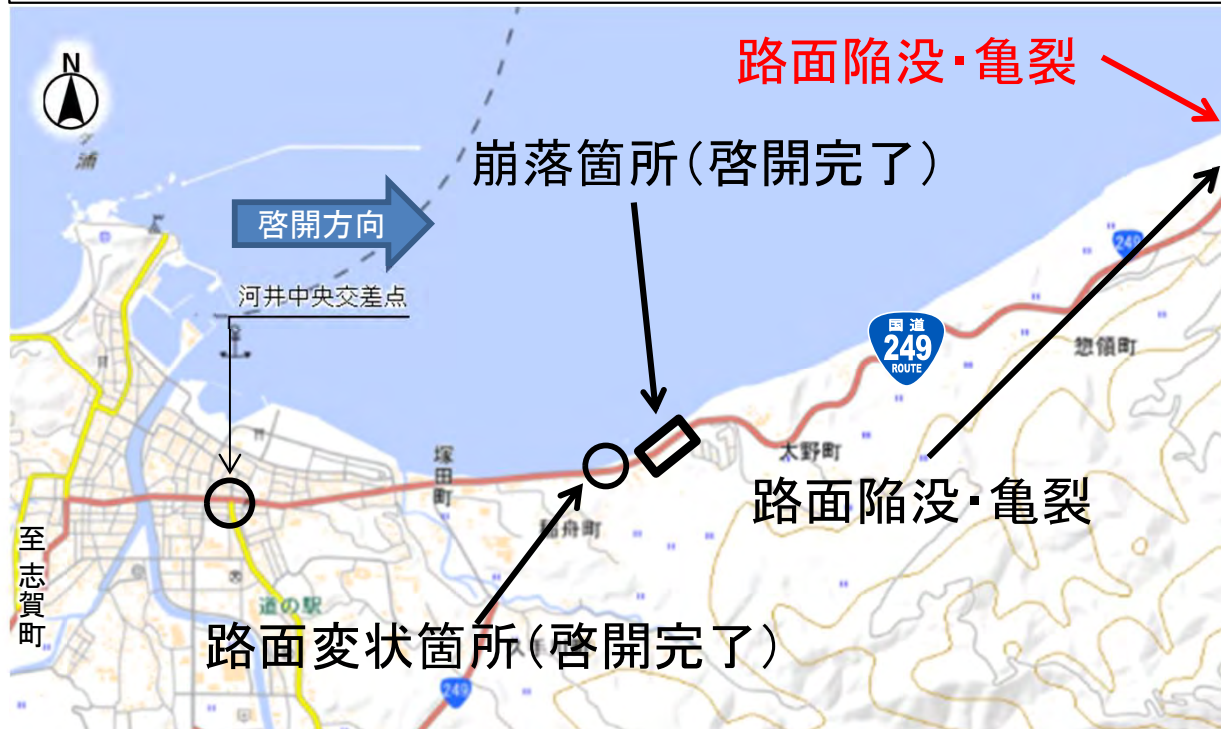
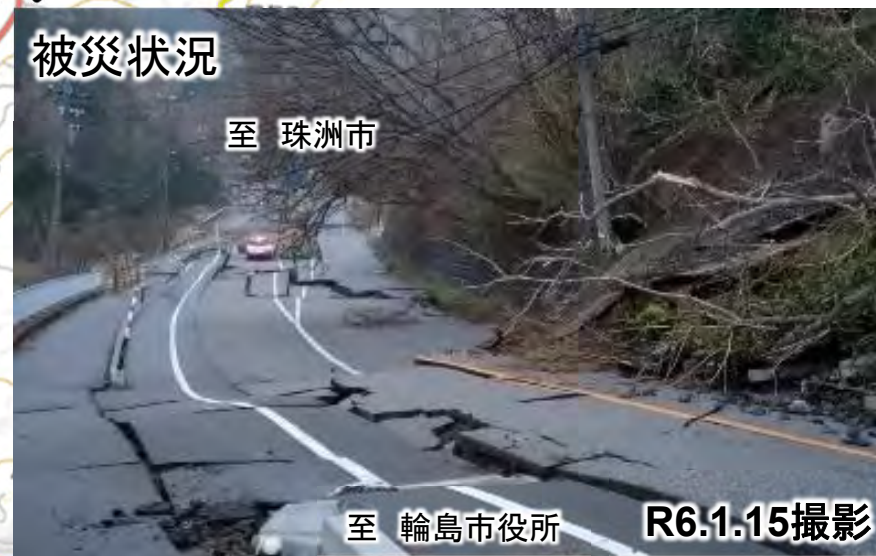
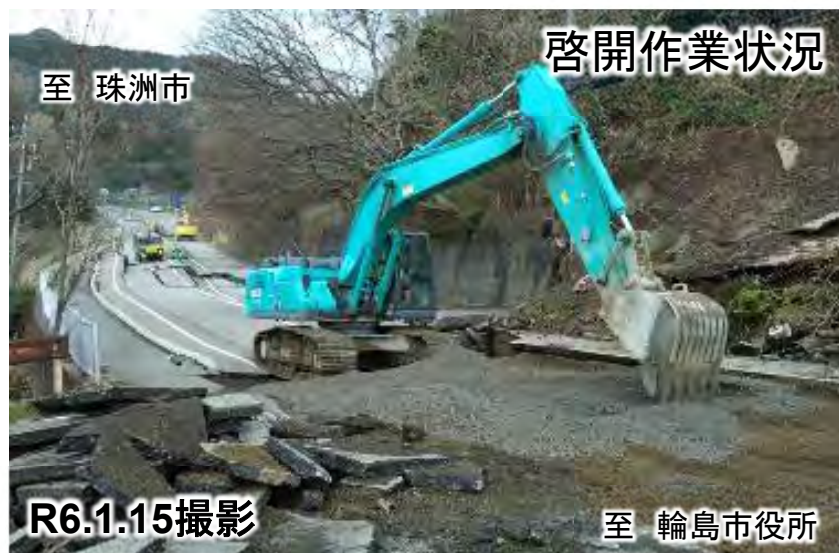
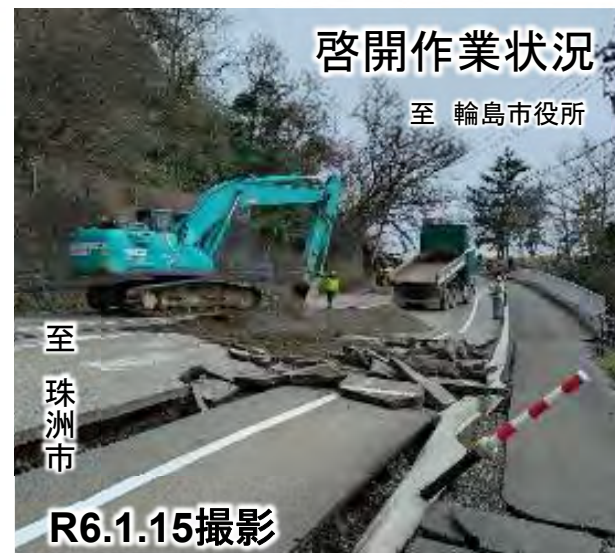
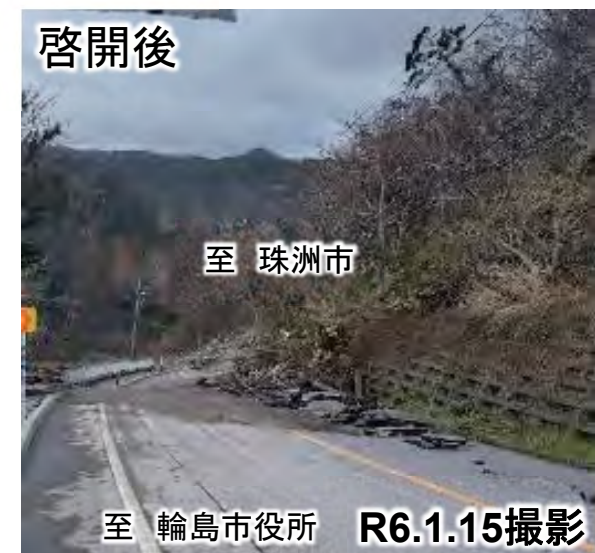
● 輪島市河井町地内「河井中央交差点」から約5.9km地点(輪島市深見町付近) 路面陥没・亀裂

1/16啓開済

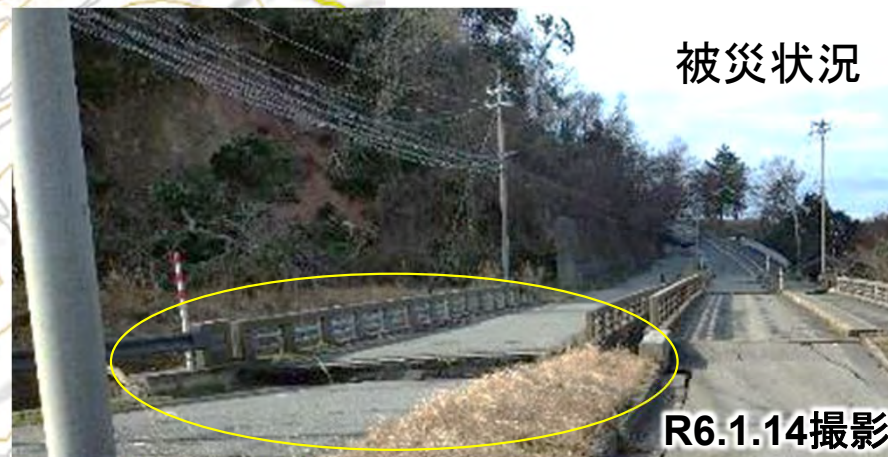
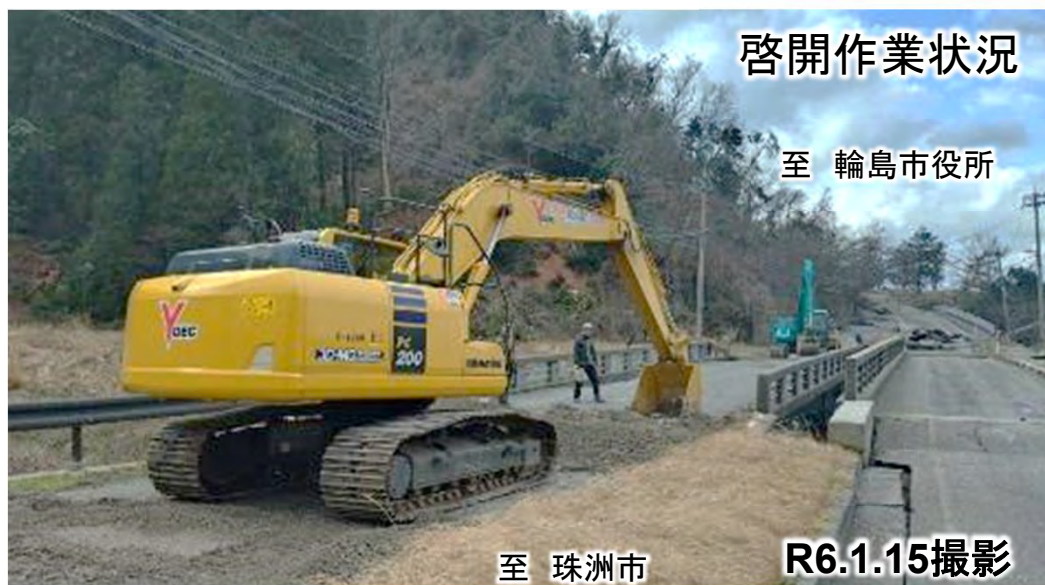
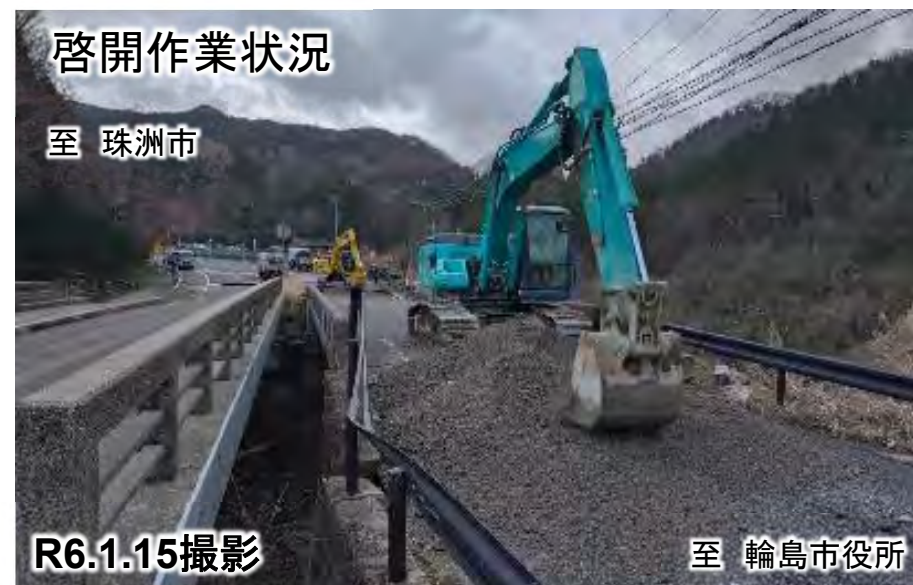
● 輪島市河井町地内「河井中央交差点」から約6.5km地点(輪島市深見町付近) 深見橋 段差

1/16啓開済
