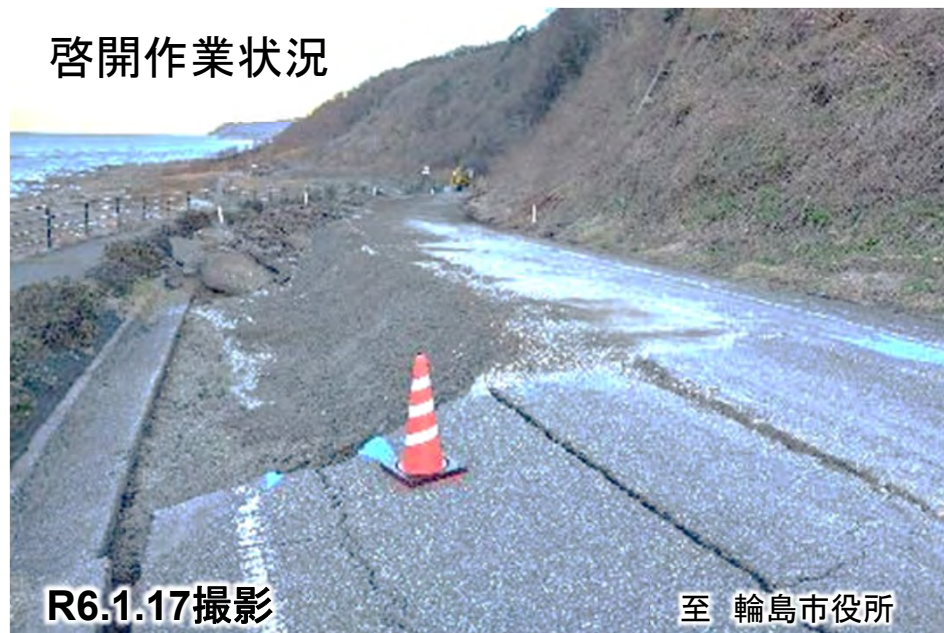
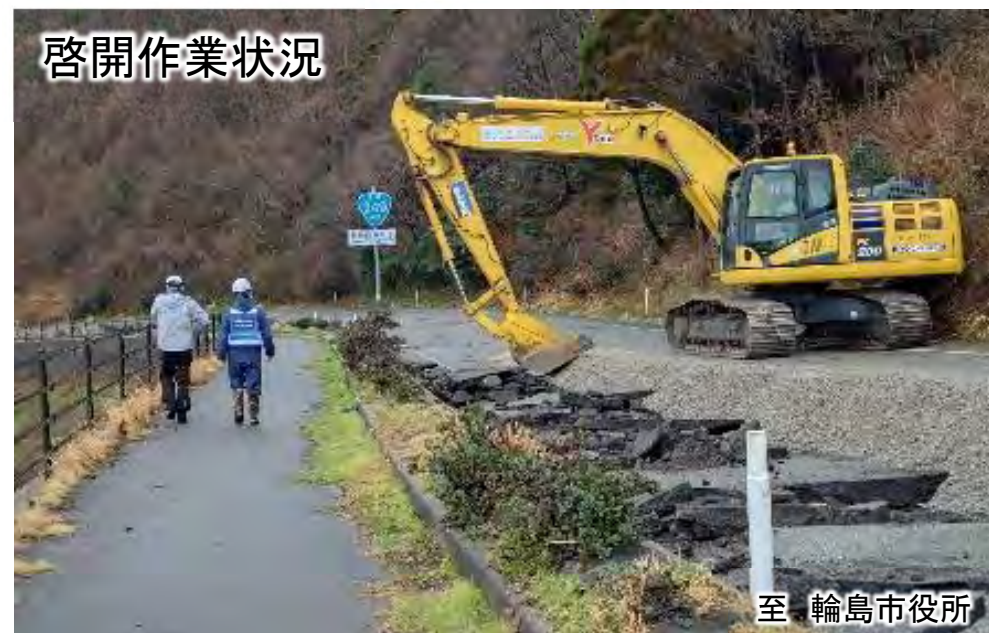
● 輪島市河井町地内「河井中央交差点」から約10.3km地点(輪島市白米町付近) 舗装亀裂

1/18啓開済

啓開作業状況

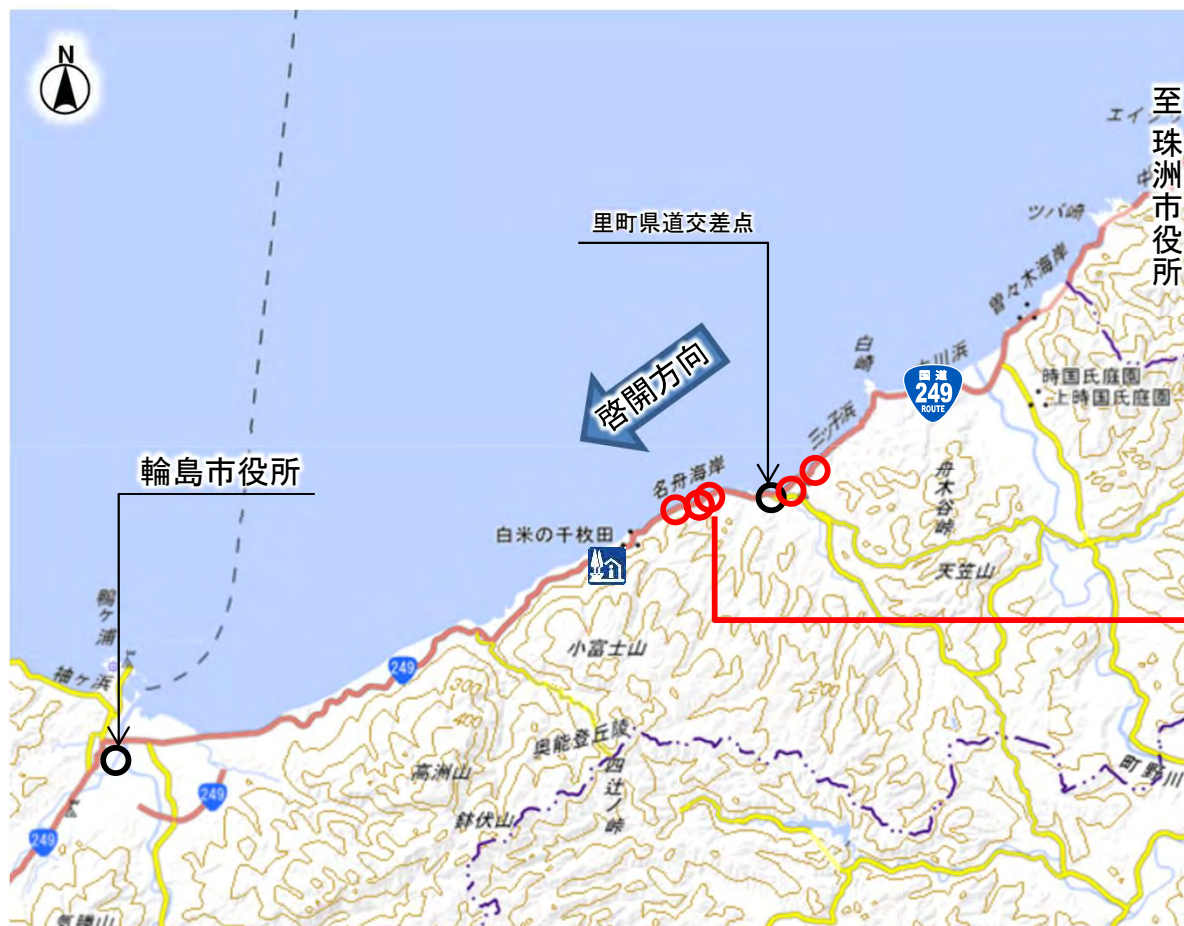
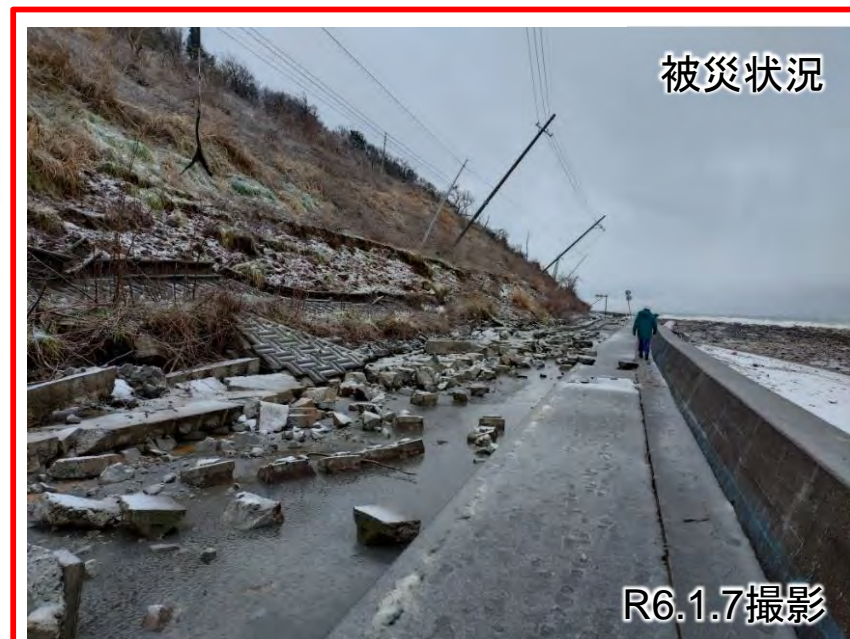
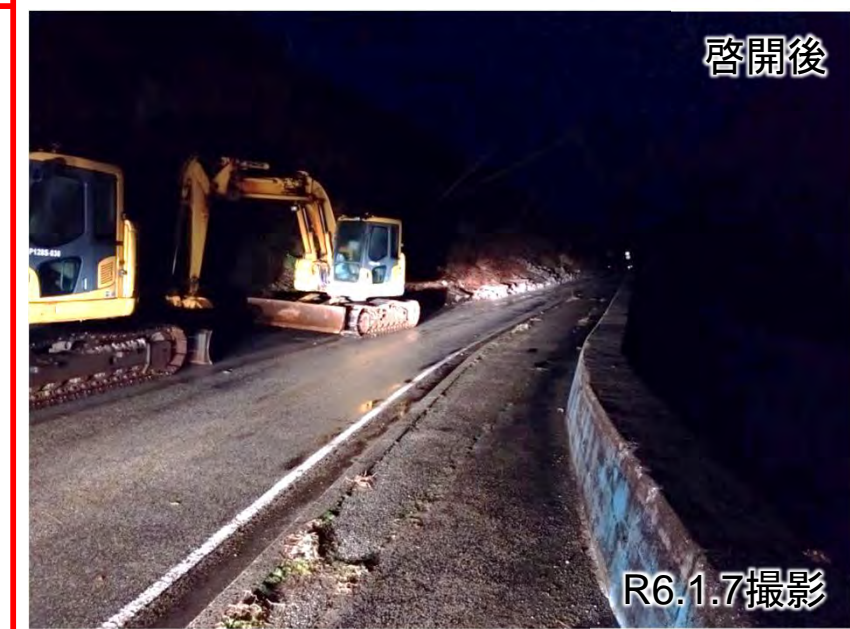
●輪島市里町地内「里町県道交差点」から西へ約1.6km 崩落箇所状況

1/7啓開済

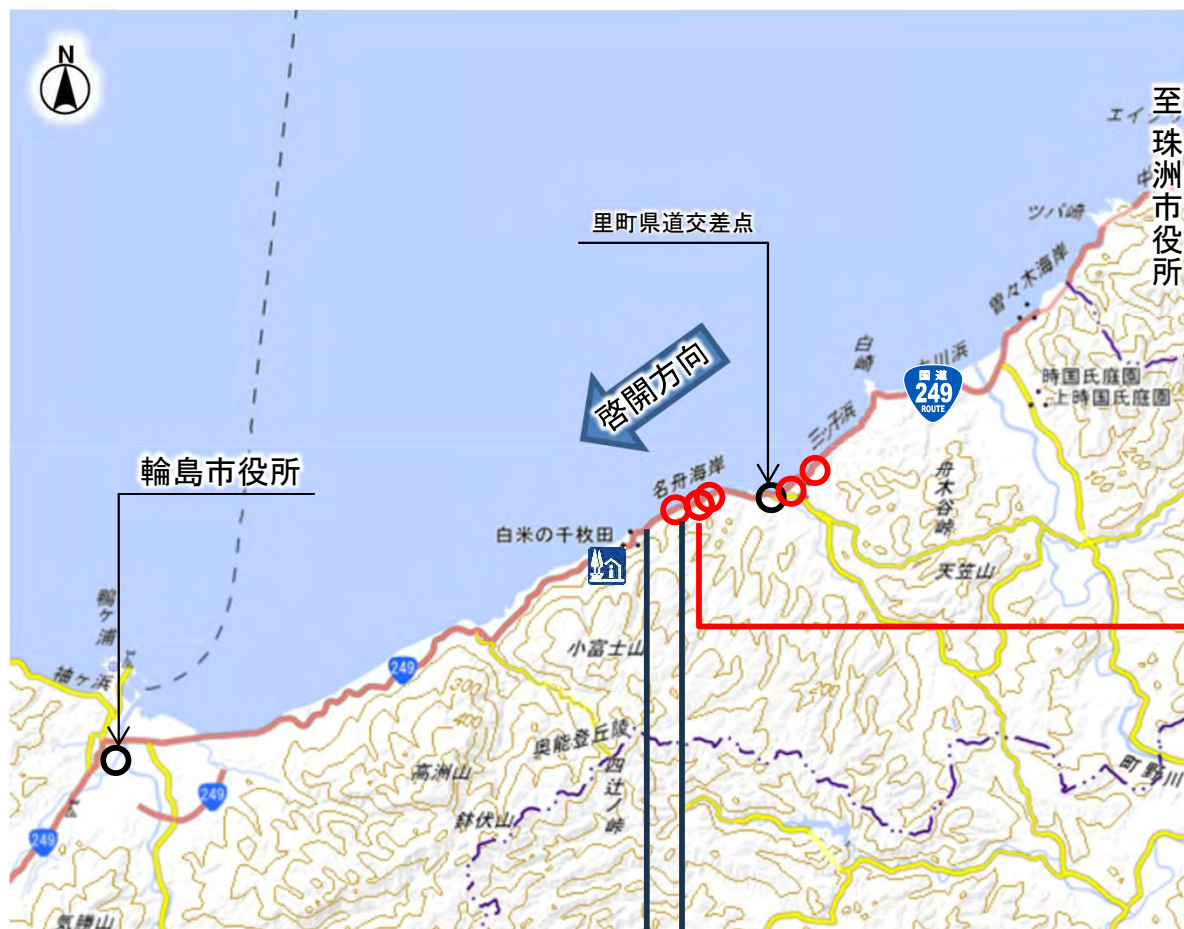
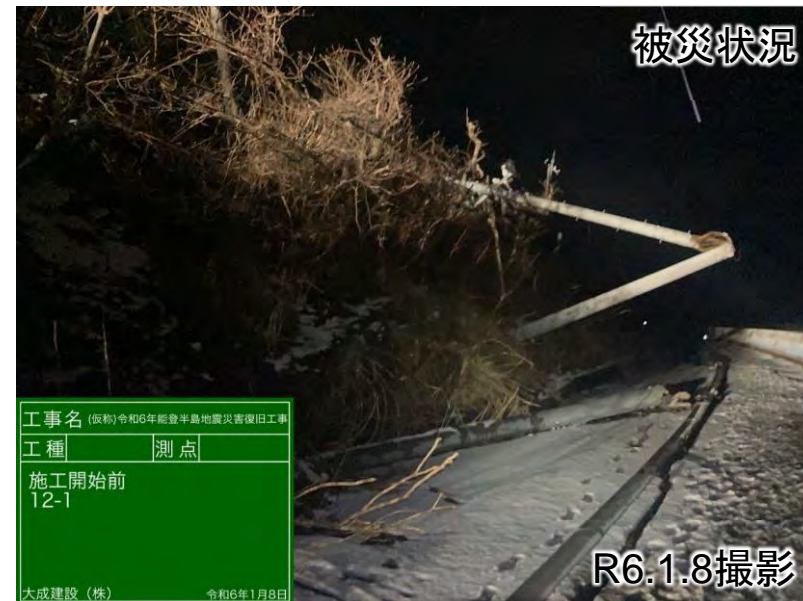
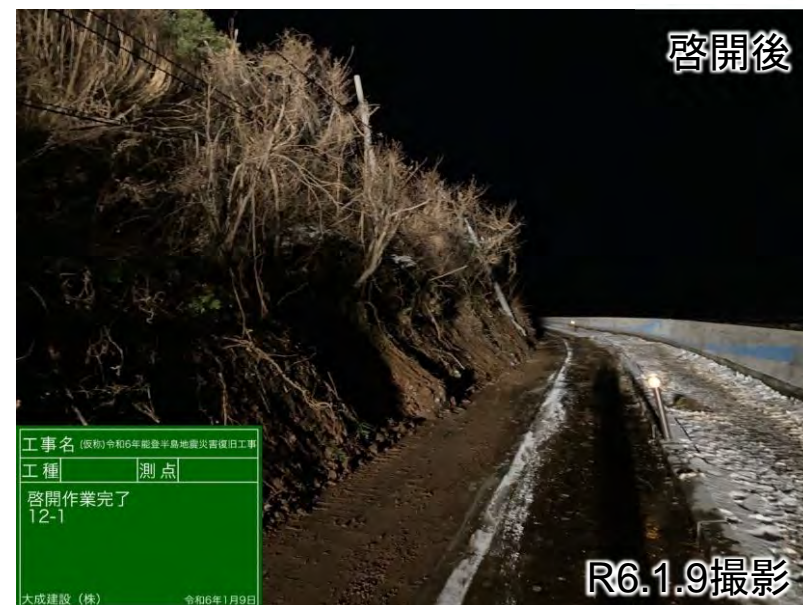
●輪島市里町地内「里町県道交差点」から西へ約1.8km 崩落箇所状況

1/9啓開済

**大規模崩落のため、
輪島市野田町～輪島市白米町間は
通行不可**

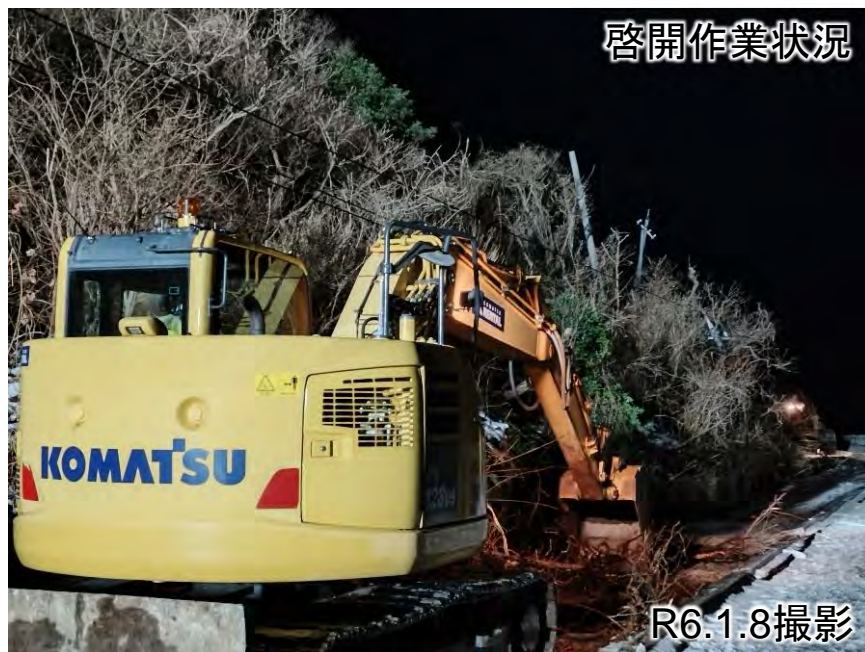
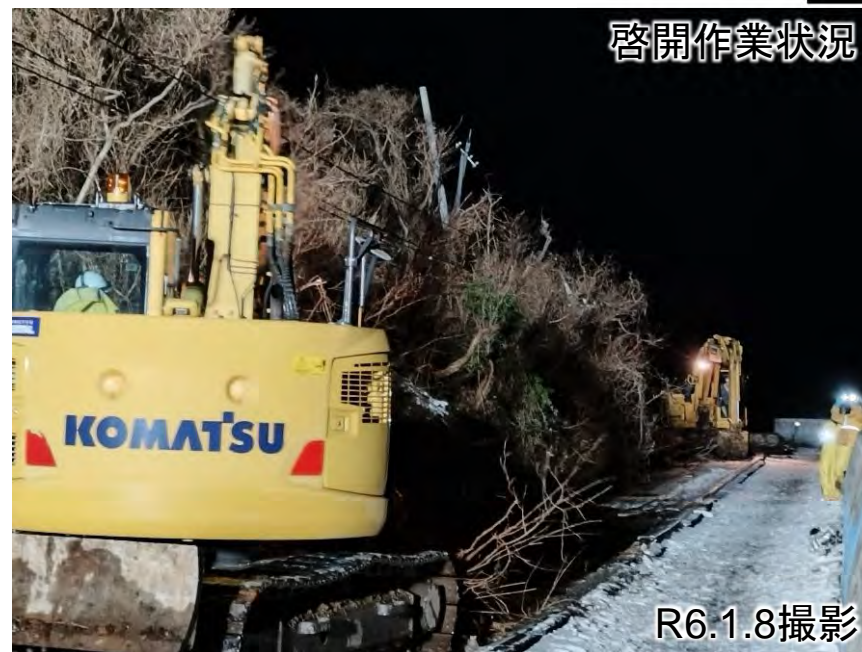
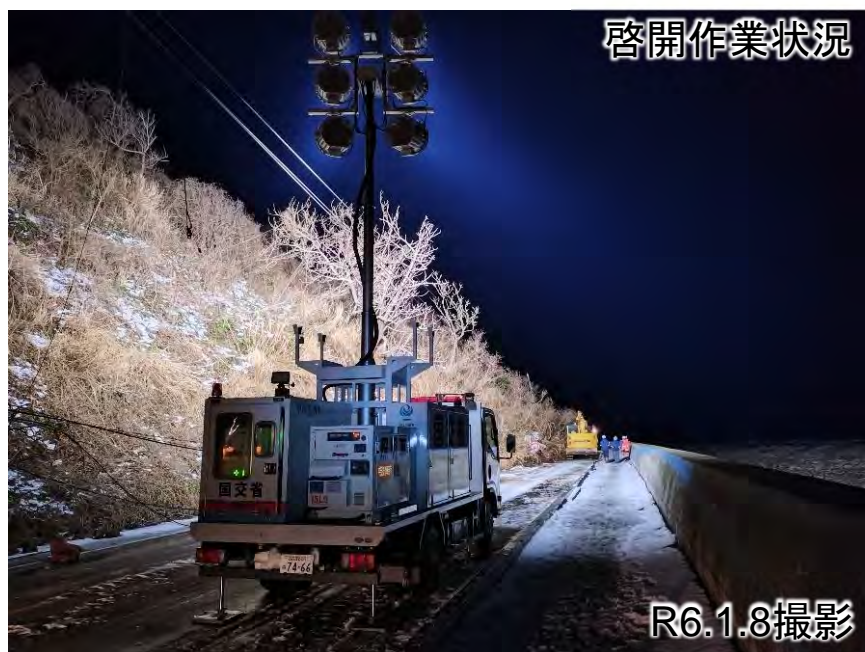
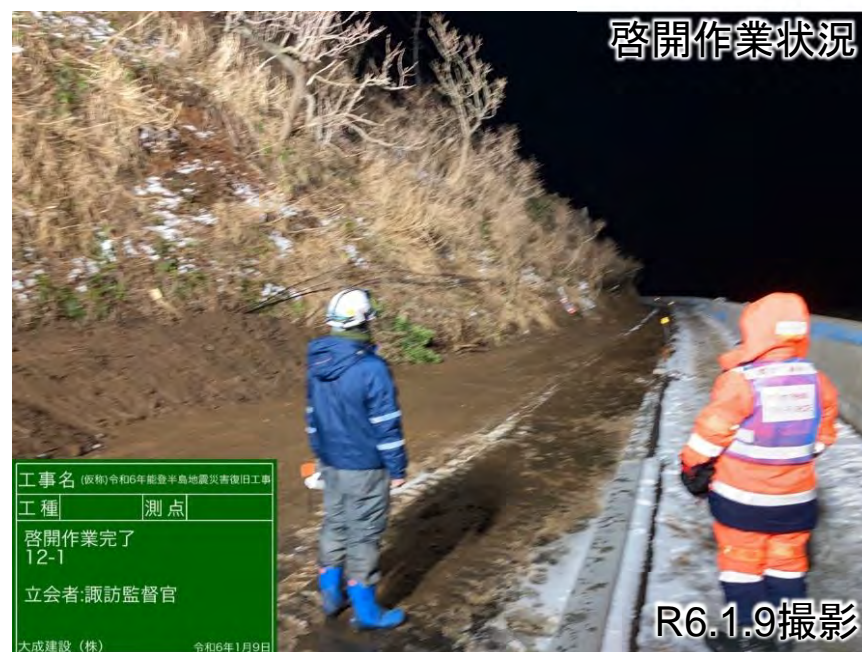
●輪島市里町地内「里町県道交差点」から西へ約1.8km 崩落箇所状況

1/9啓開済
