● 珠洲市宝立町鵜飼地内「金峰寺交差点」から約2.1km付近 珠洲市宝立町柏原付近 擁壁破損

● 珠洲市宝立町鵜飼地内「金峰寺交差点」から約2.2km付近 珠洲市宝立町柏原付近 道路陥没

● 輪島市門前町浦上地内「浦上交差点」から約4.5km地点付近 崩落箇所

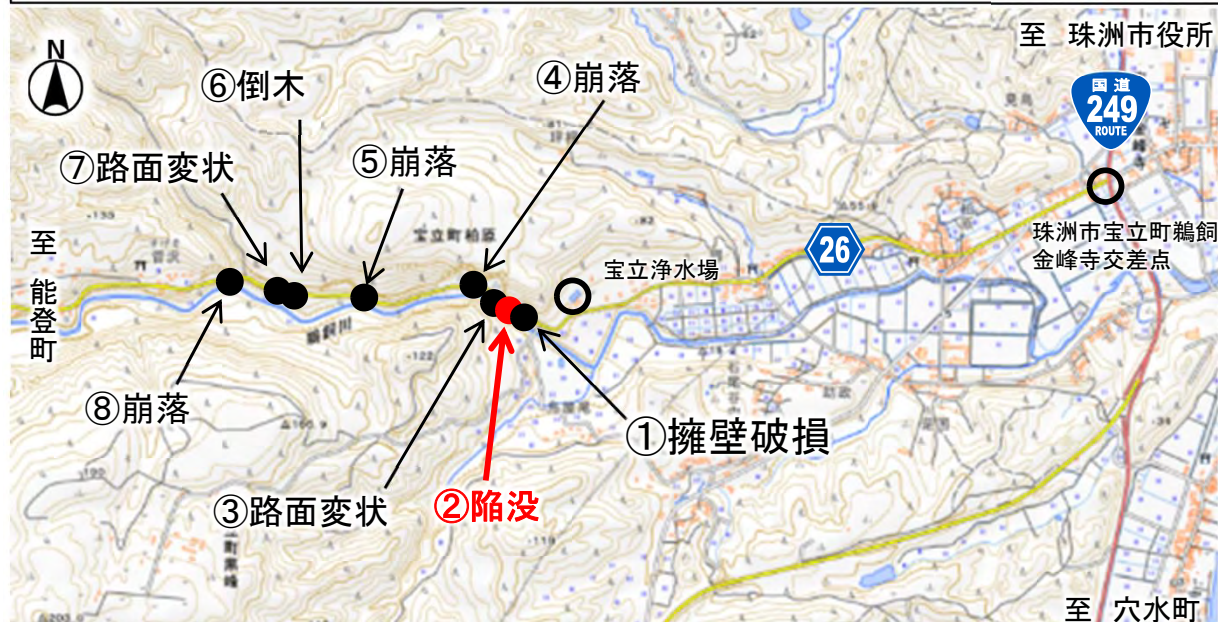
②陥没箇所の被災状況

啓開済

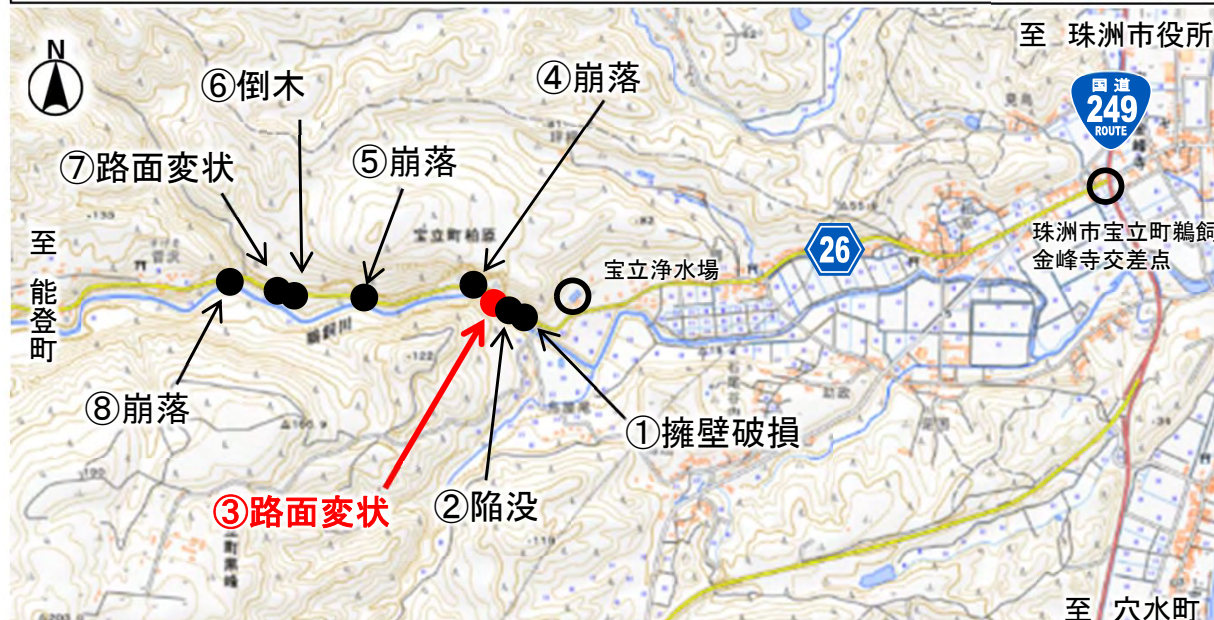
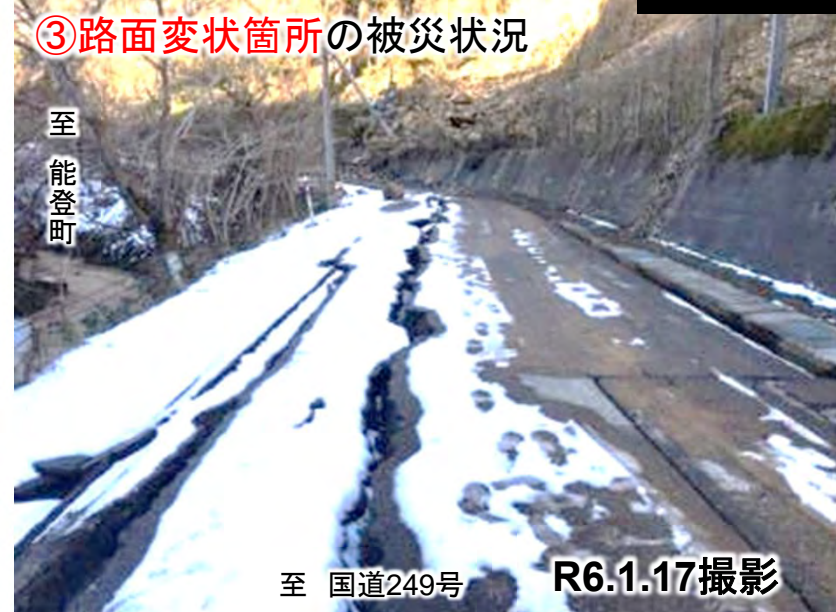
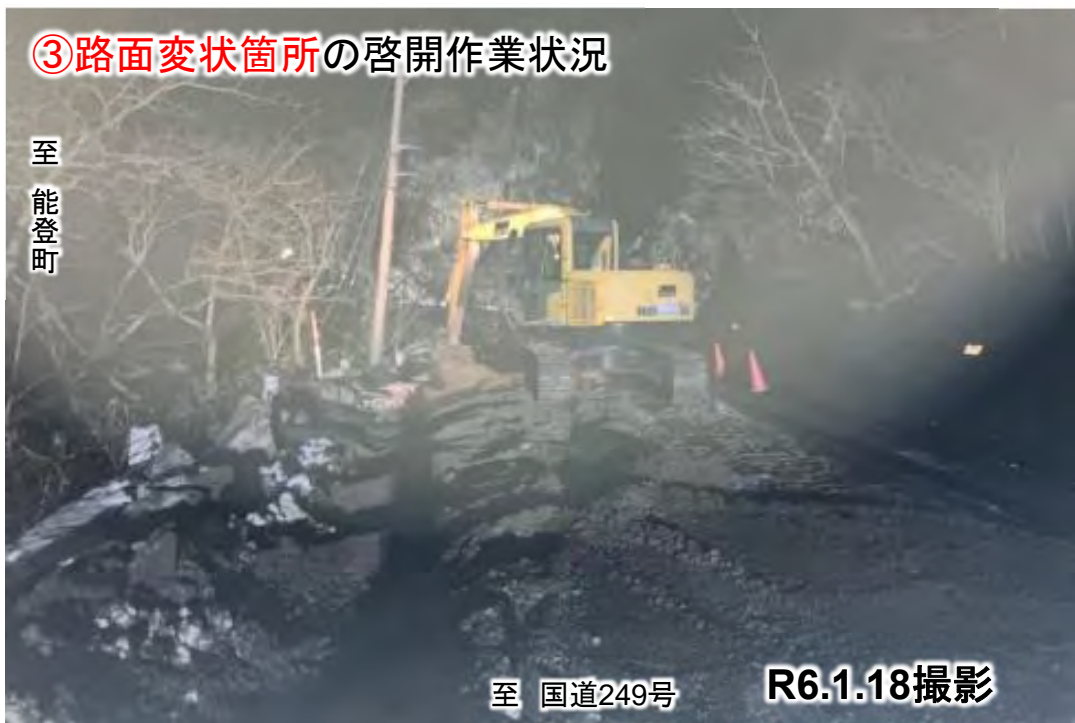
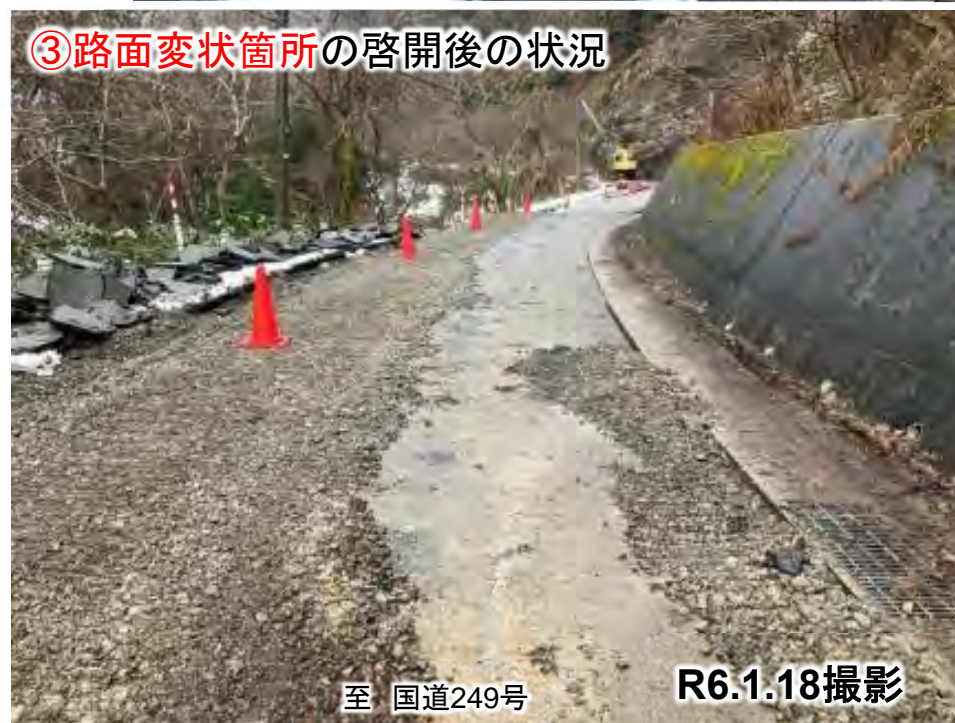
● 珠洲市宝立町鵜飼地内「金峰寺交差点」から約2.3km付近 珠洲市宝立町柏原付近 路面変状

啓開済

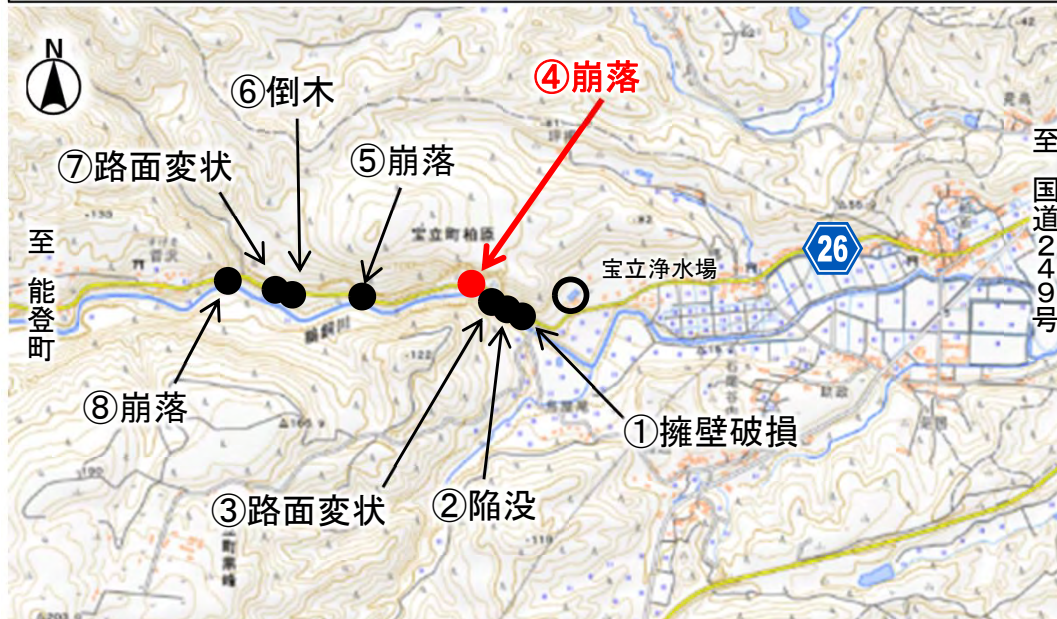
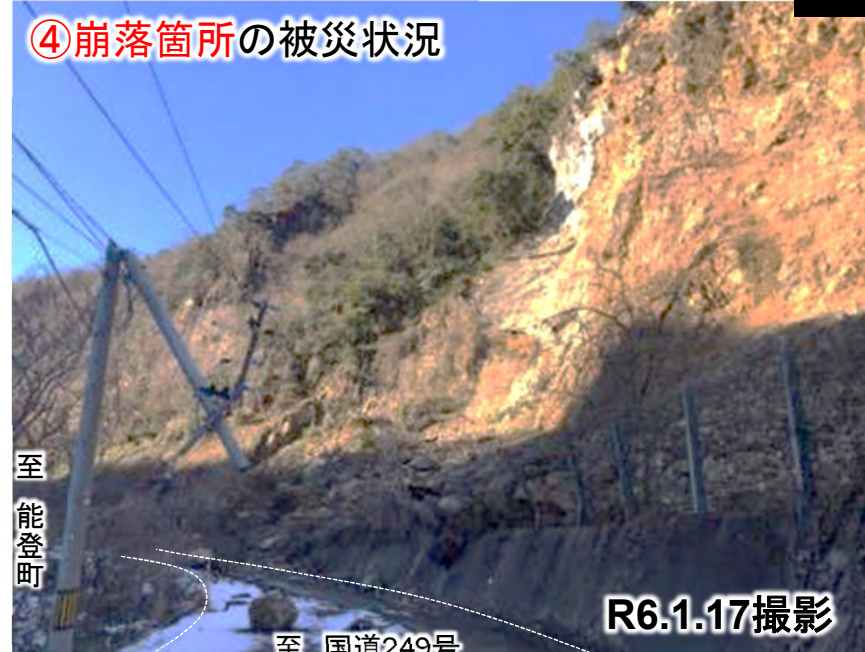
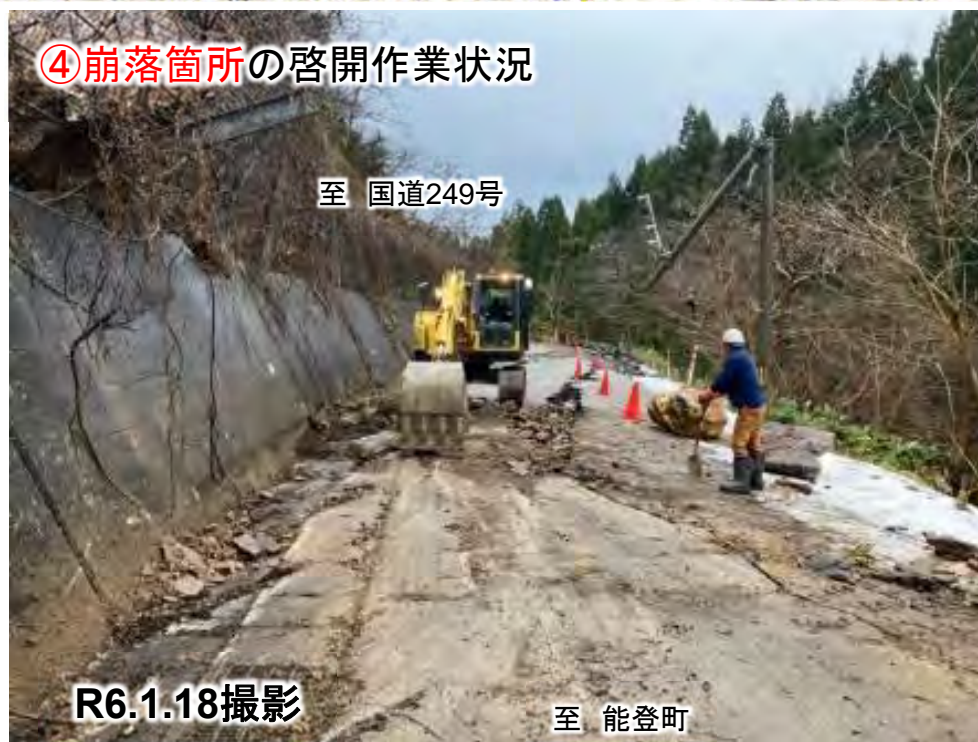
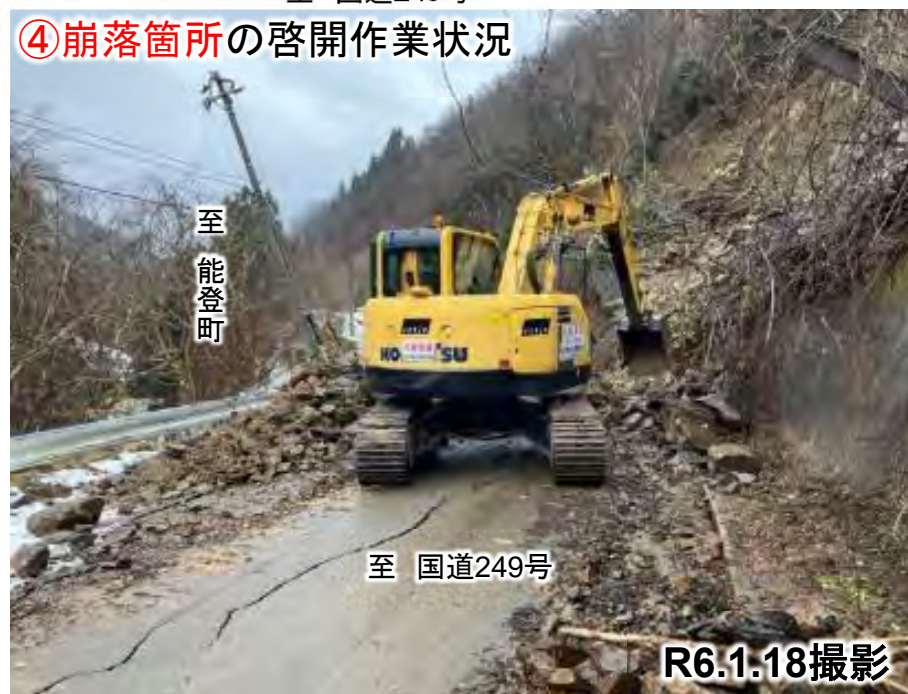
● 珠洲市宝立町鵜飼地内「金峰寺交差点」から約2.4km付近 珠洲市宝立町柏原付近 崩落箇所

啓開済

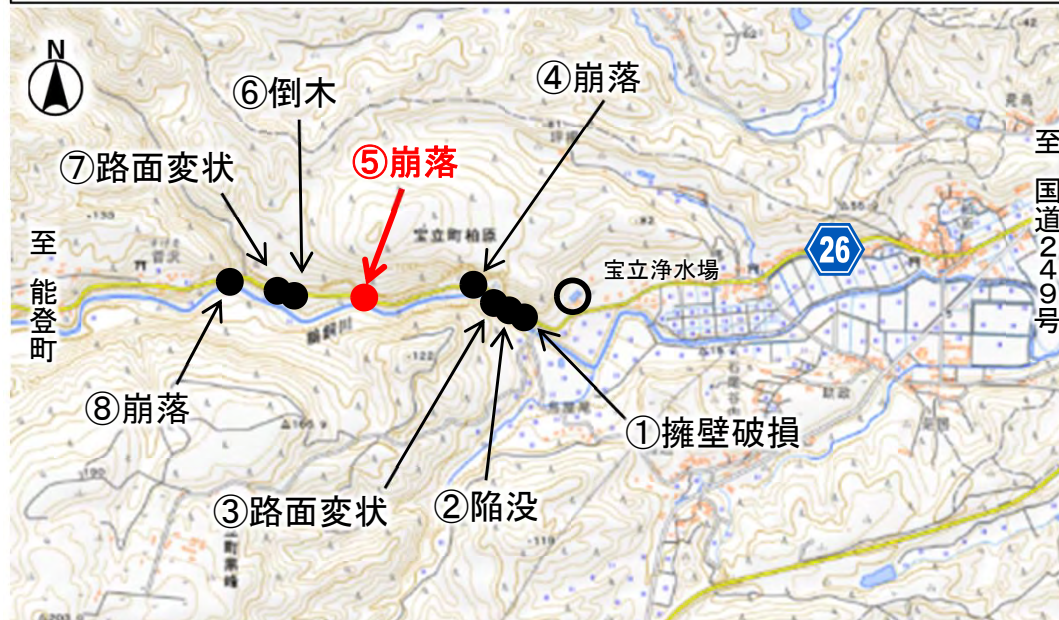
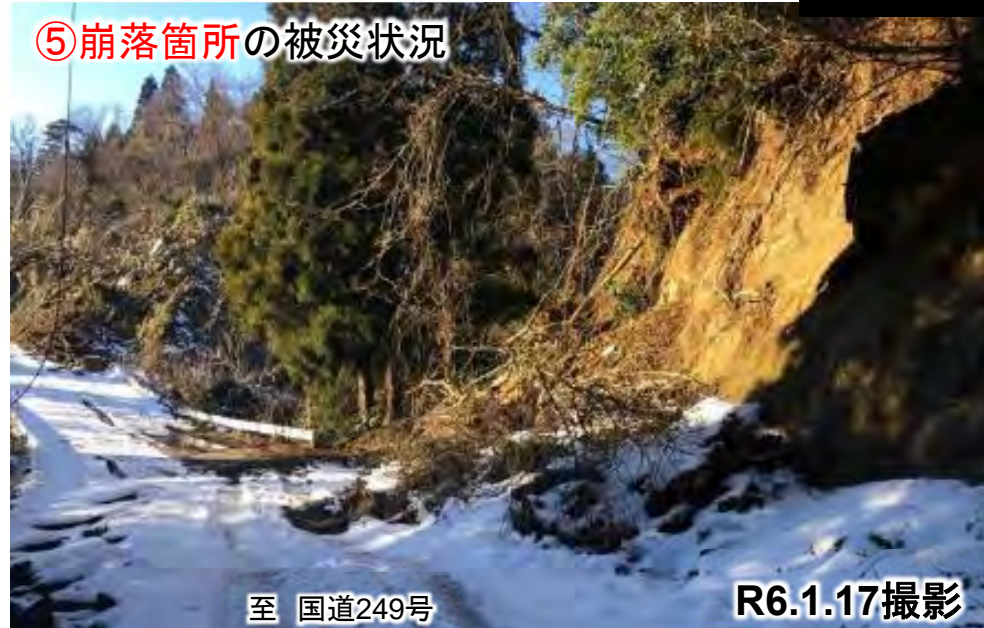
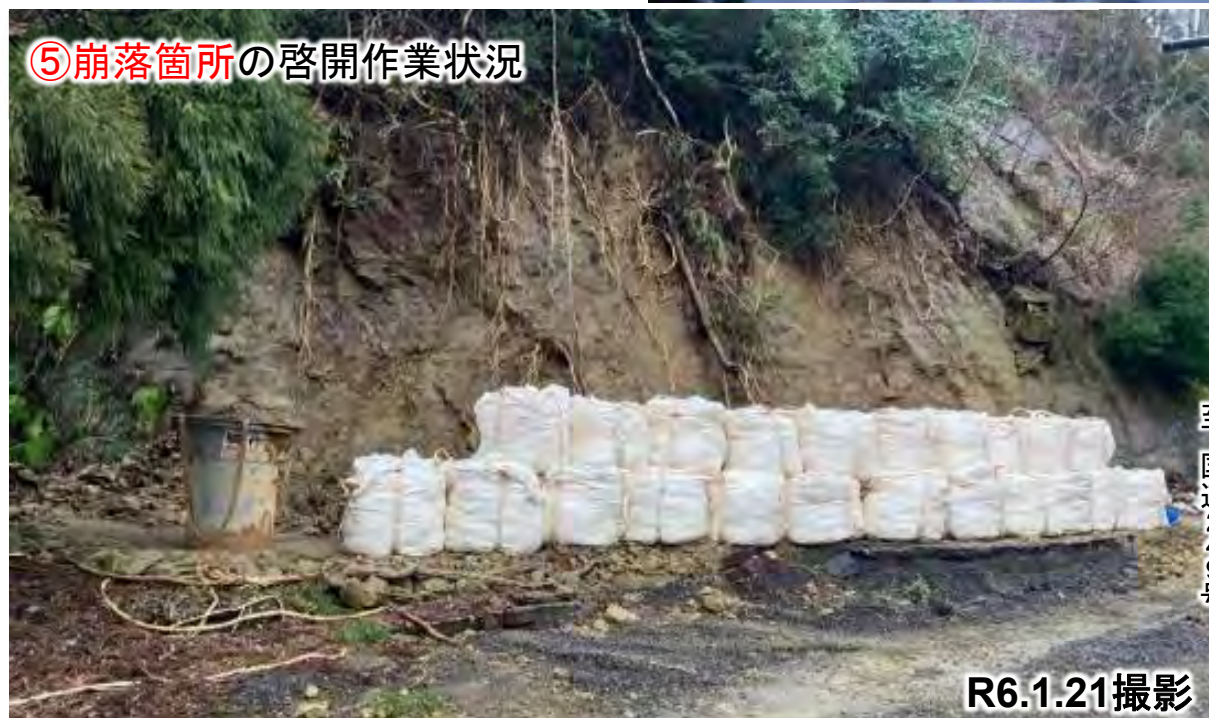
● 珠洲市宝立町鵜飼地内「金峰寺交差点」から約2.8km付近 珠洲市宝立町柏原付近 崩落箇所

啓開済

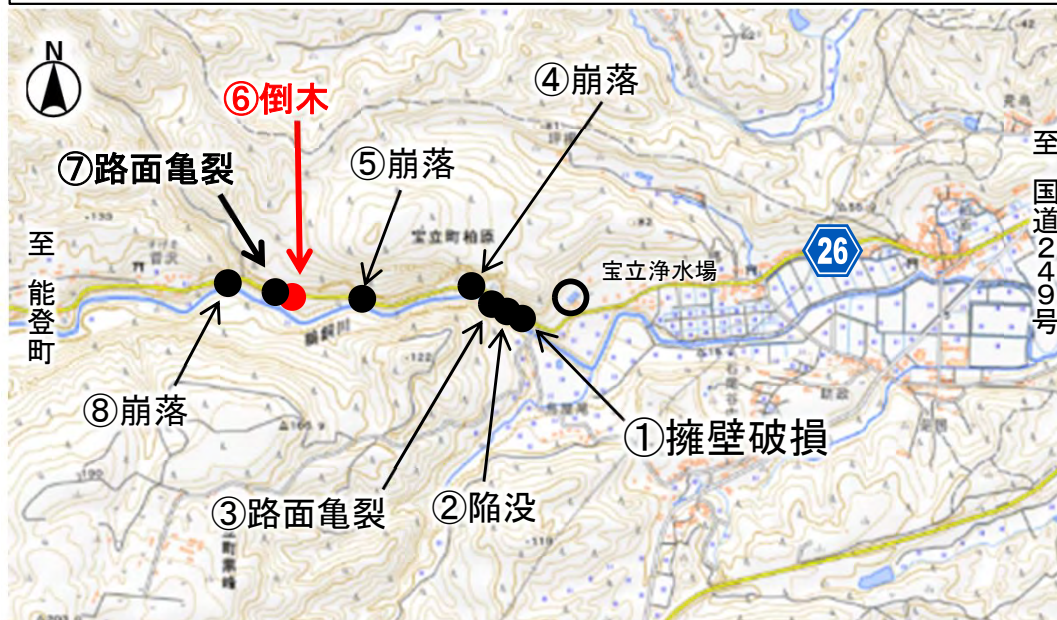
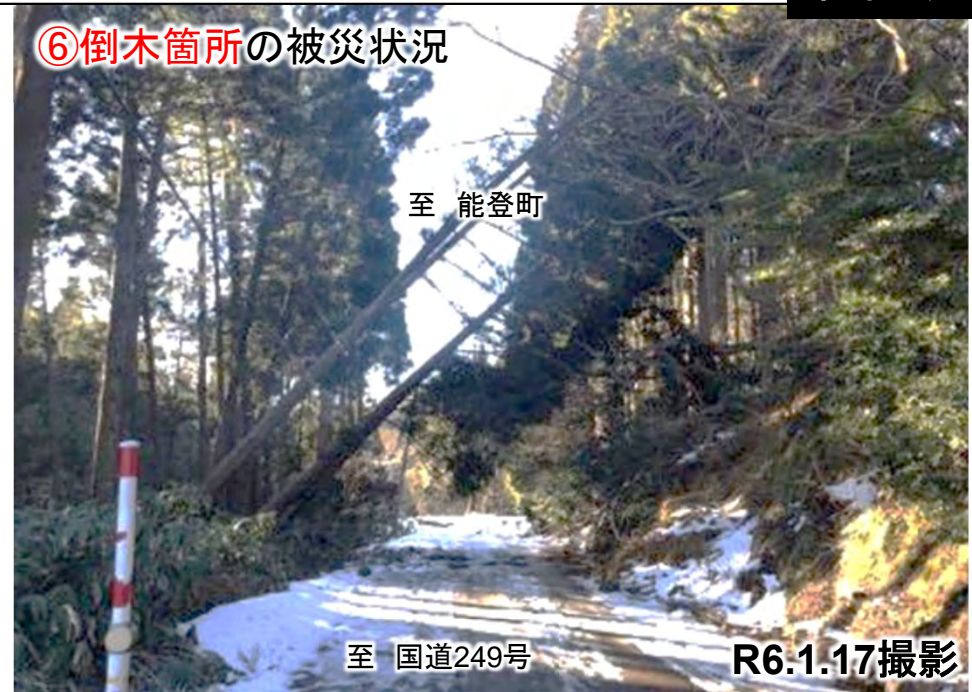
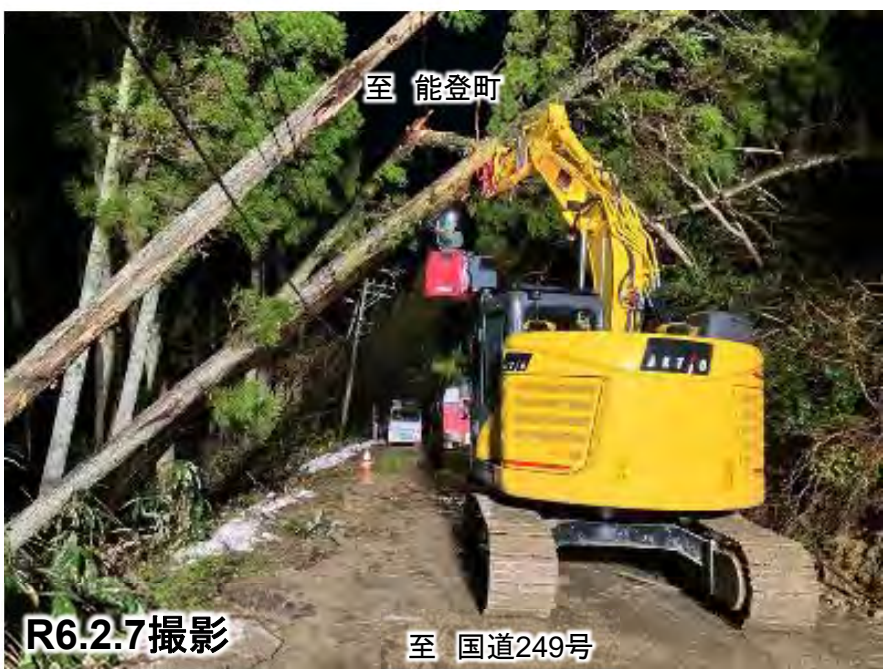
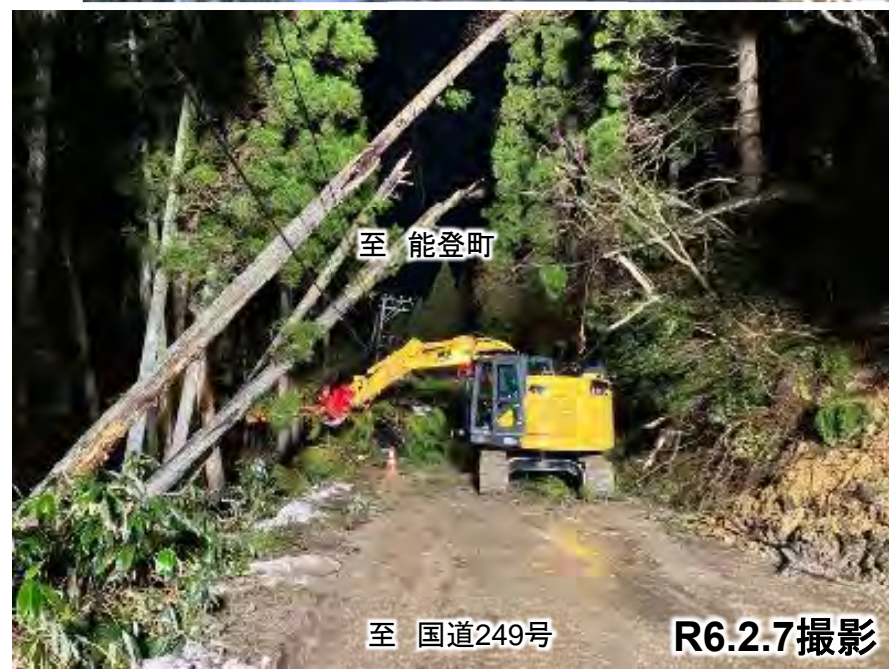
● 珠洲市宝立町鵜飼地内「金峰寺交差点」から約3.0km付近 珠洲市宝立町柏原付近 倒木箇所

啓開済

⑥倒木の啓開作業状況 (Status of opening work for the fallen tree)

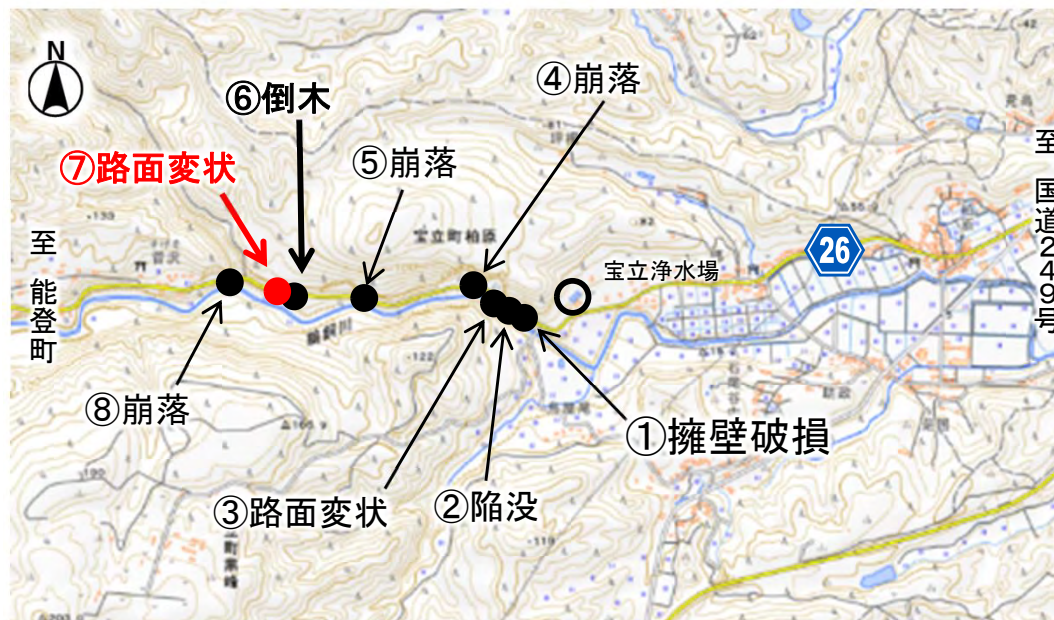
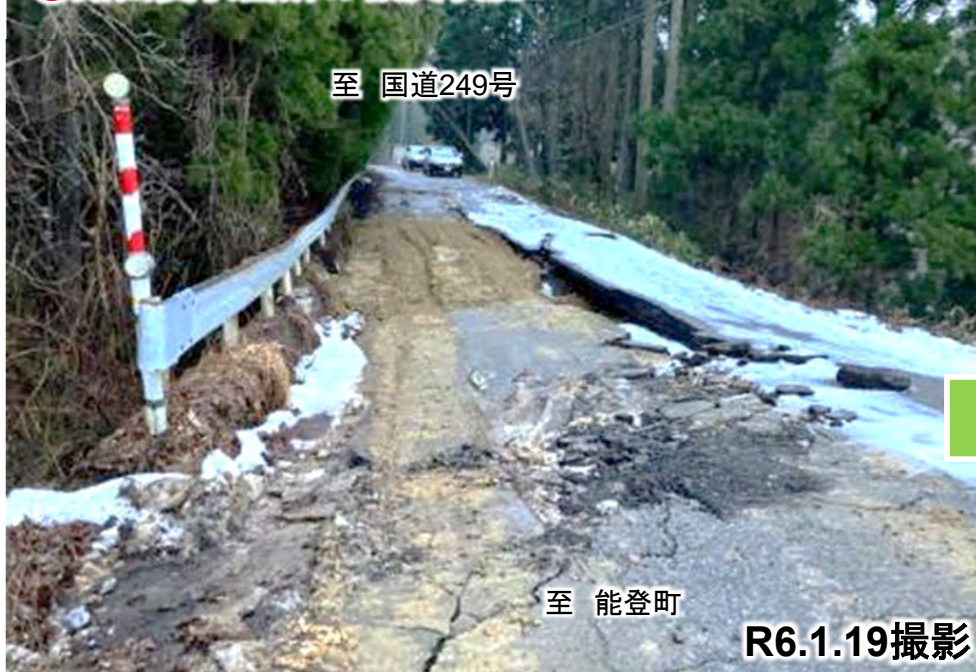
● 珠洲市宝立町鵜飼地内「金峰寺交差点」から約3.1km付近 珠洲市宝立町柏原付近 路面変状箇所

⑦路面変状箇所の被災状況

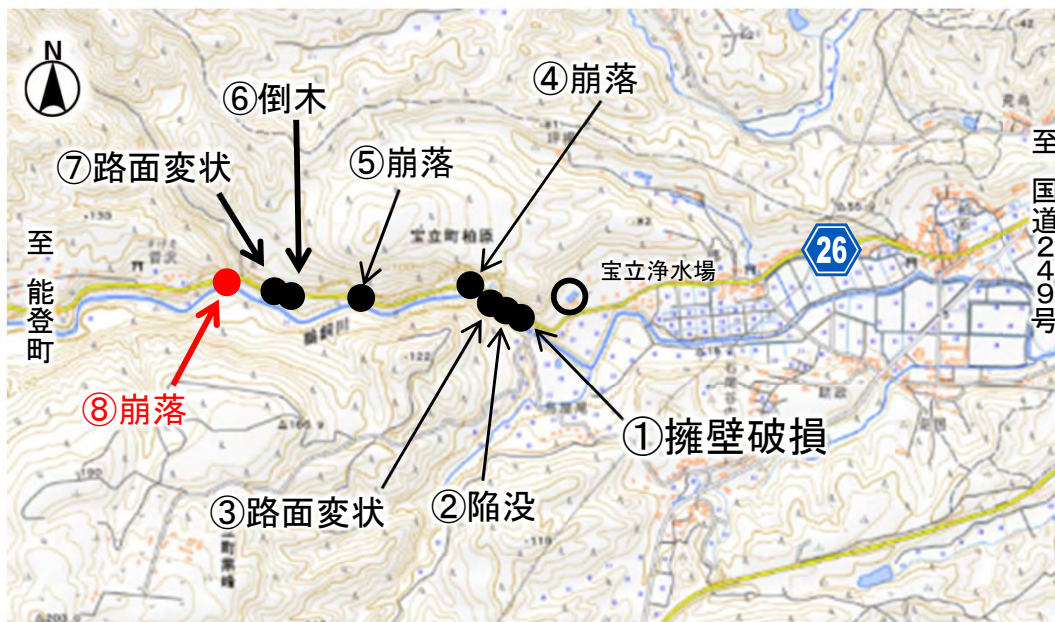
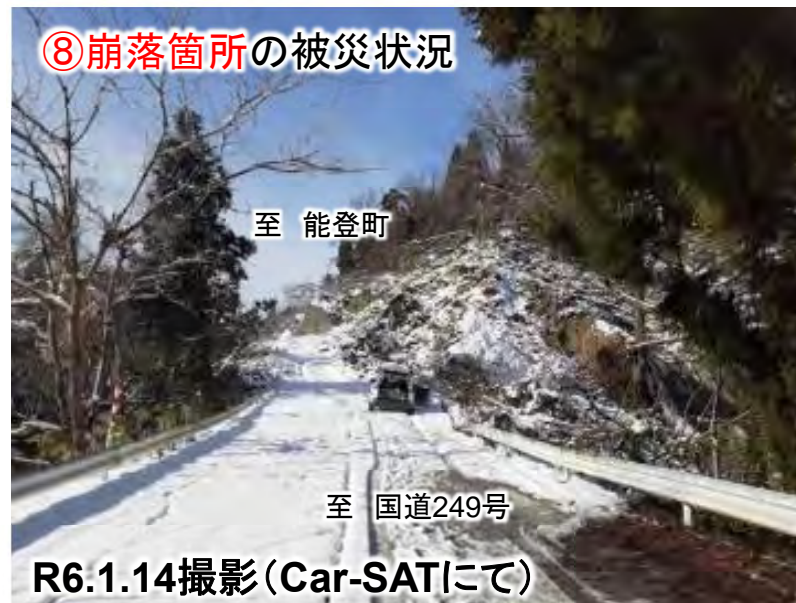
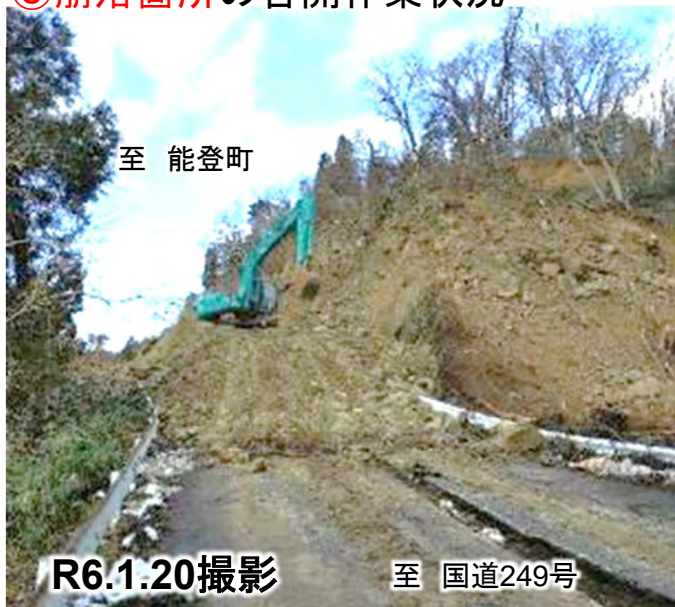
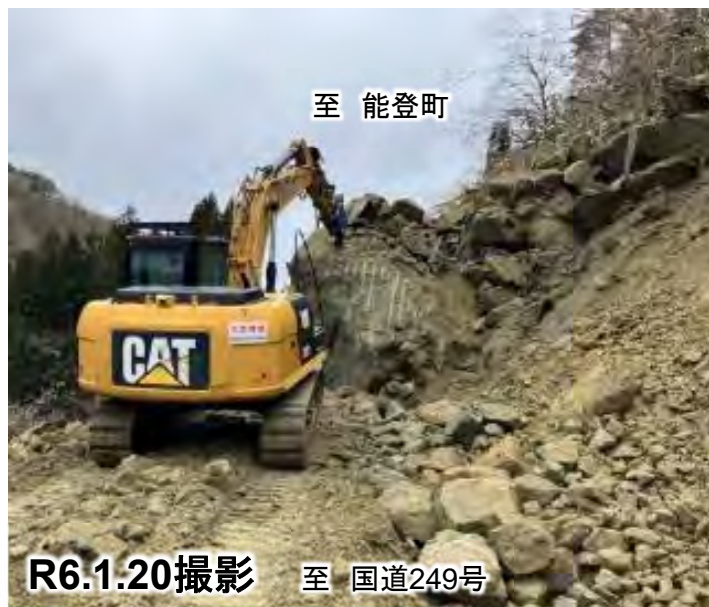
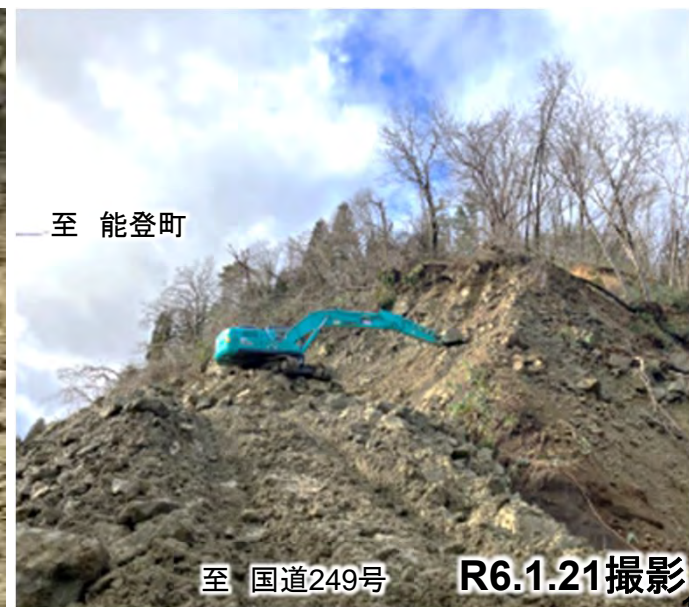
● 珠洲市宝立町鵜飼地区金峰寺交差点から約3.3km付近 珠洲市宝立町柏原付近 崩落箇所

⑧崩落箇所の啓開作業状況 (Disaster status of the landslide site)

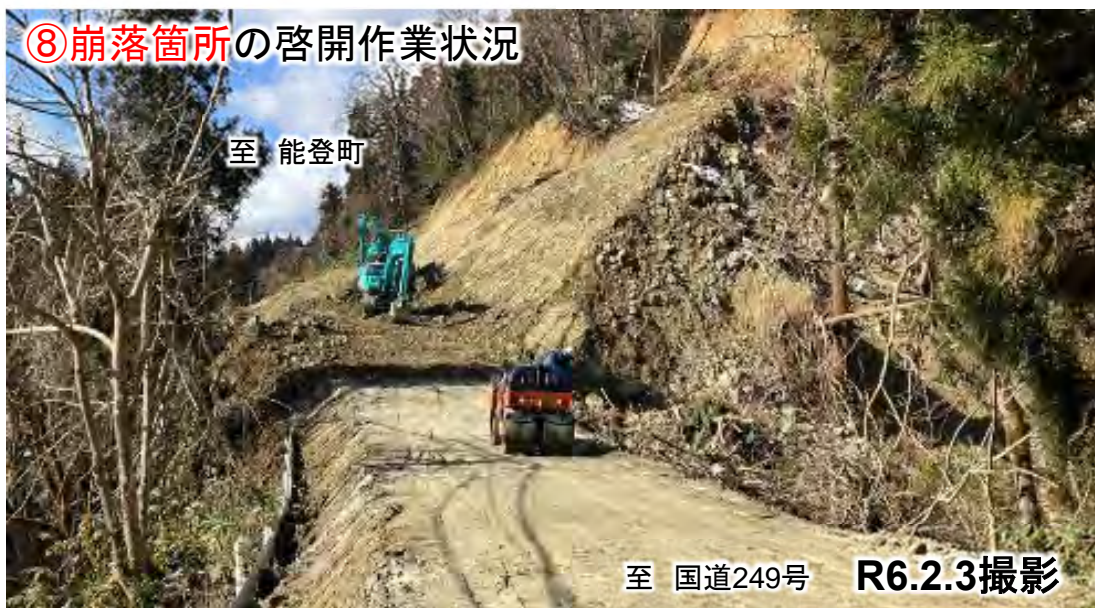
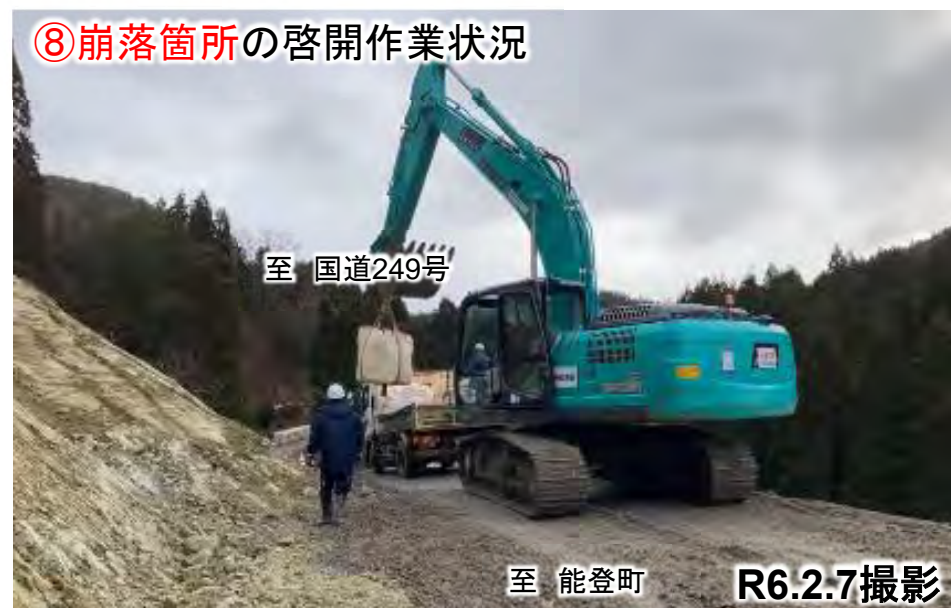
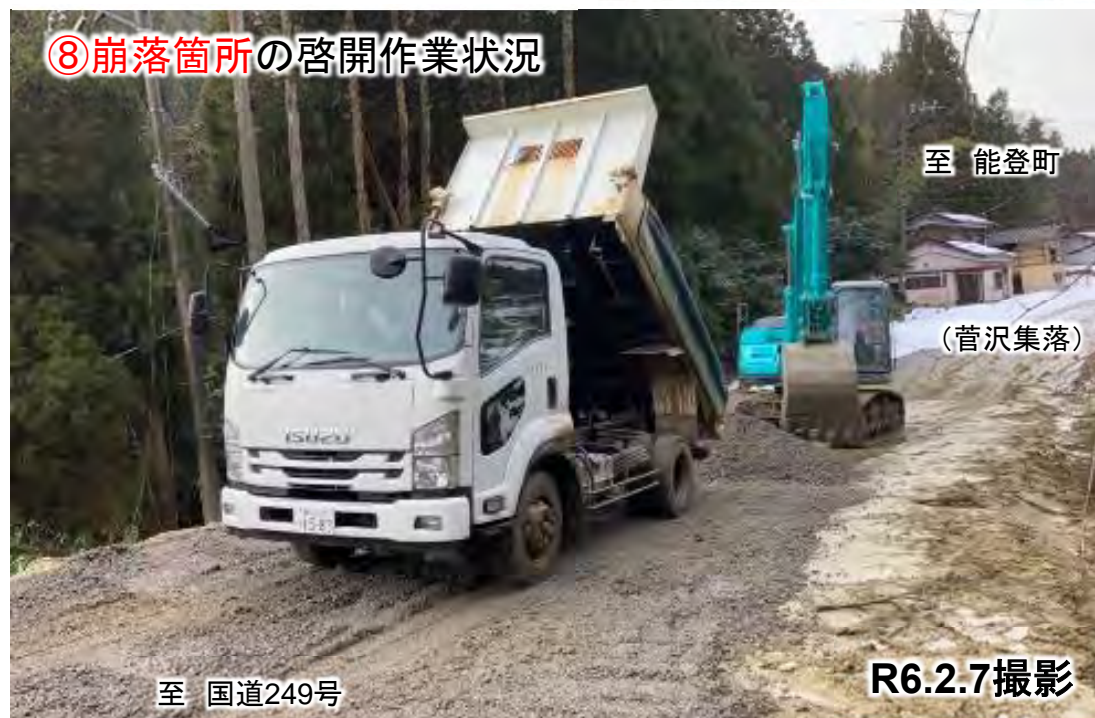
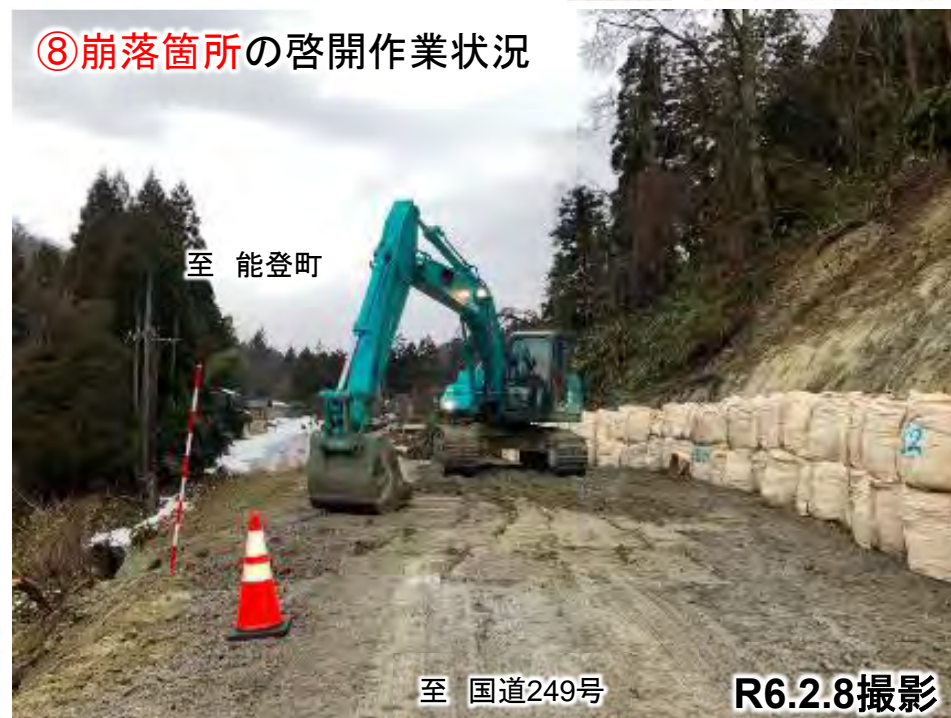
● 珠洲市宝立町鵜飼地区金峰寺交差点から約3.3km付近 珠洲市宝立町柏原付近 崩落箇所

啓開済

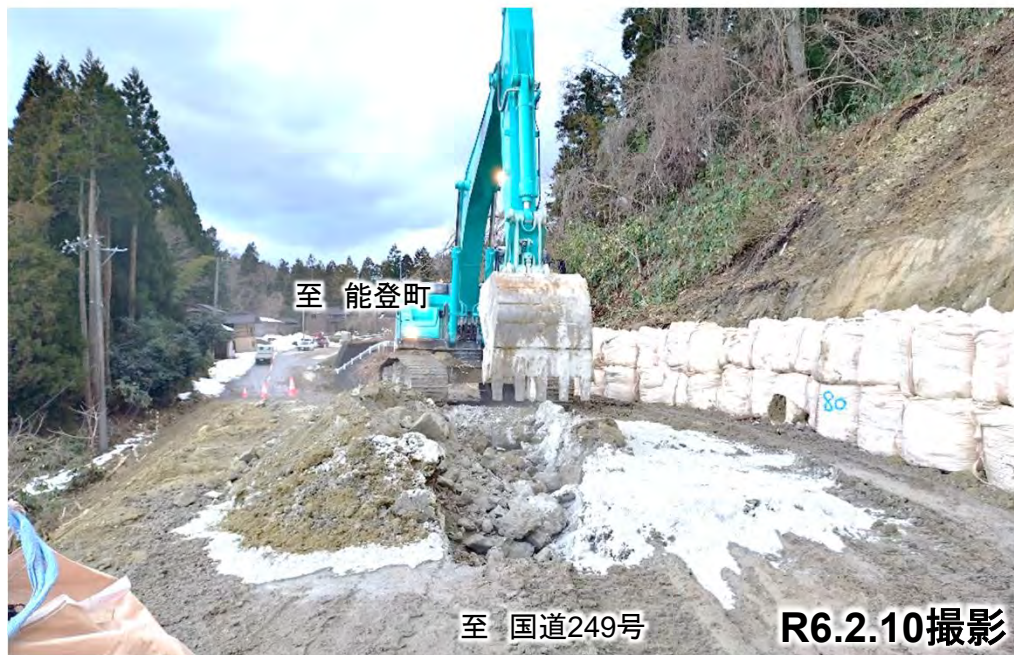
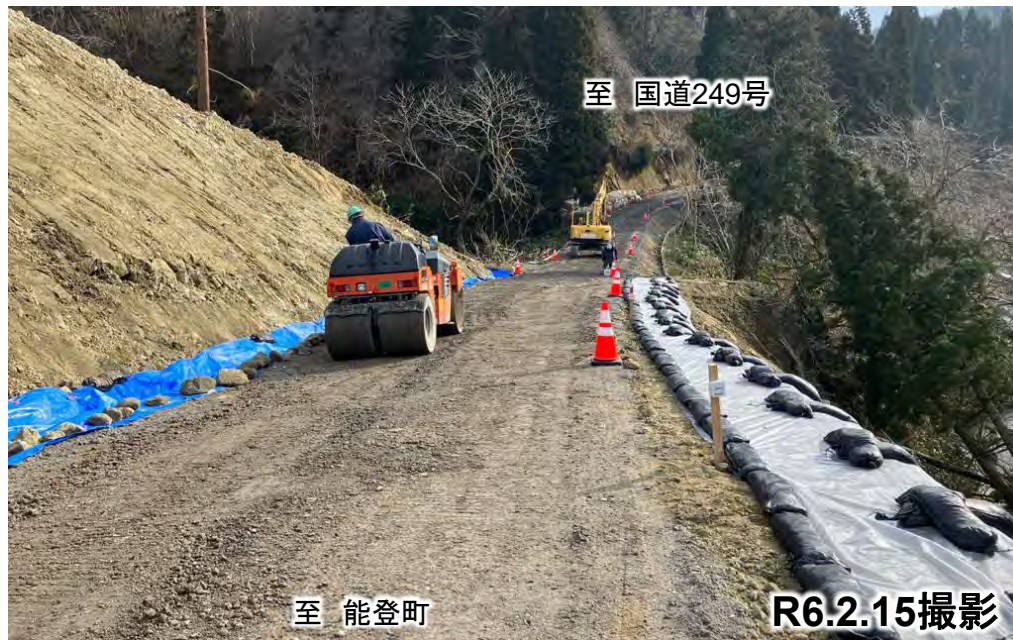
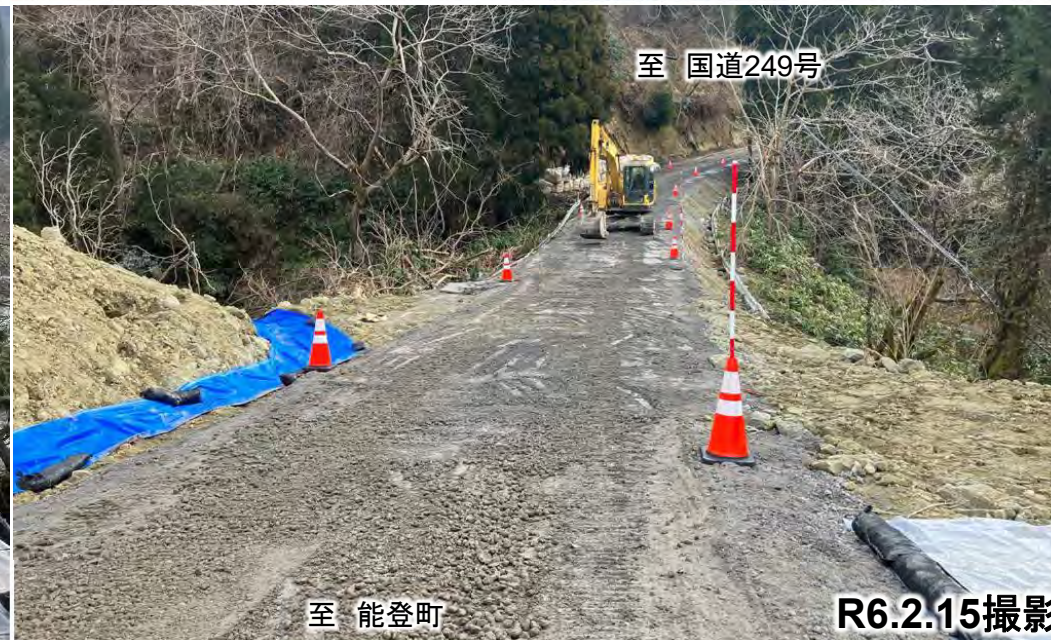
● 珠洲市宝立町鵜飼地区金峰寺交差点から約3.3km付近 珠洲市宝立町柏原付近 崩落箇所

⑧ 崩落箇所の啓開作業状況

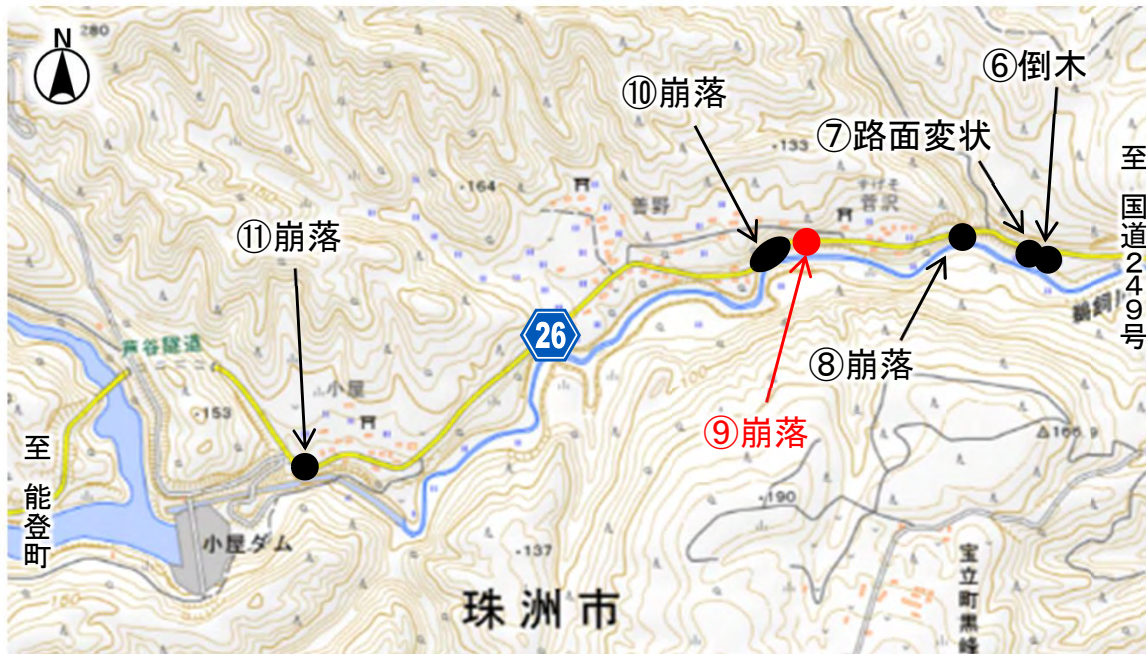
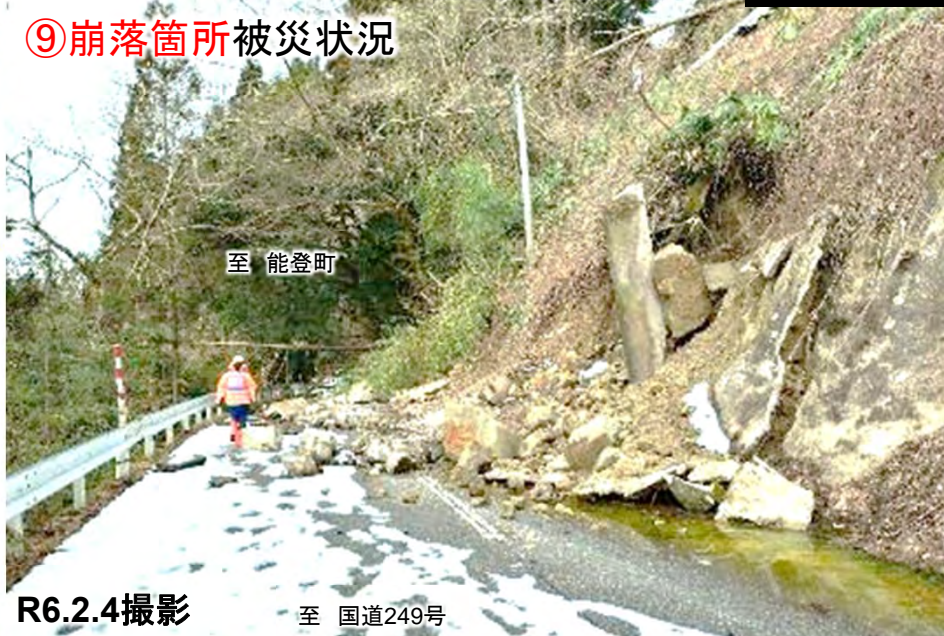
● 珠洲市宝立町鵜飼地内「金峰寺交差点」から約3.6km付近 珠洲市宝立町柏原付近 崩落箇所

⑨崩落箇所被災状況

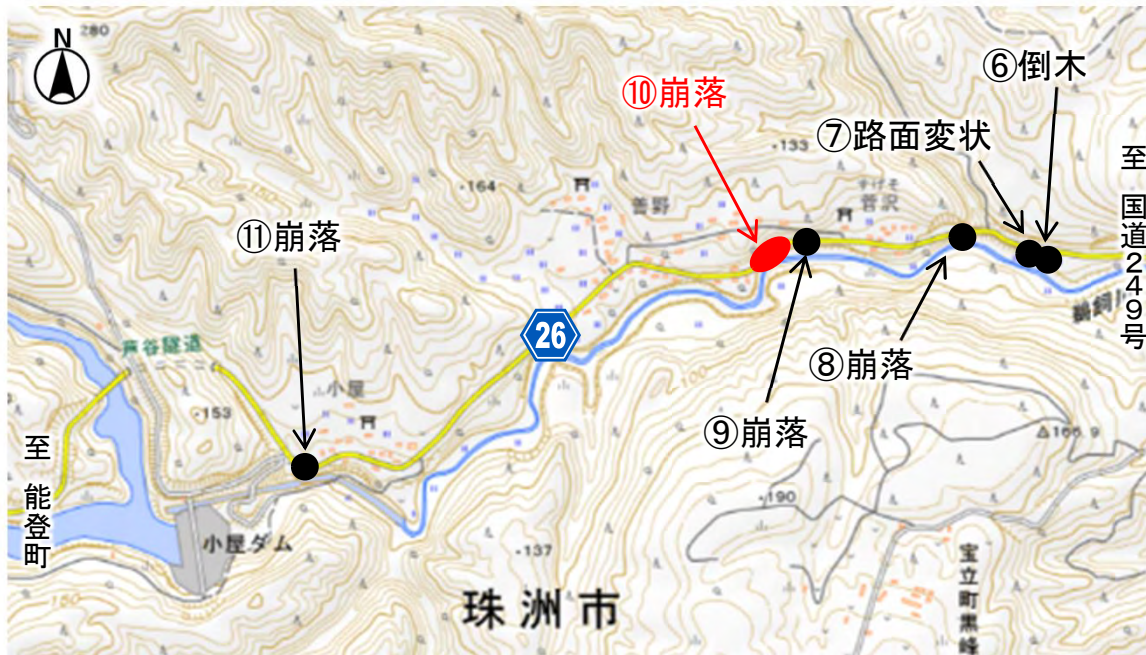
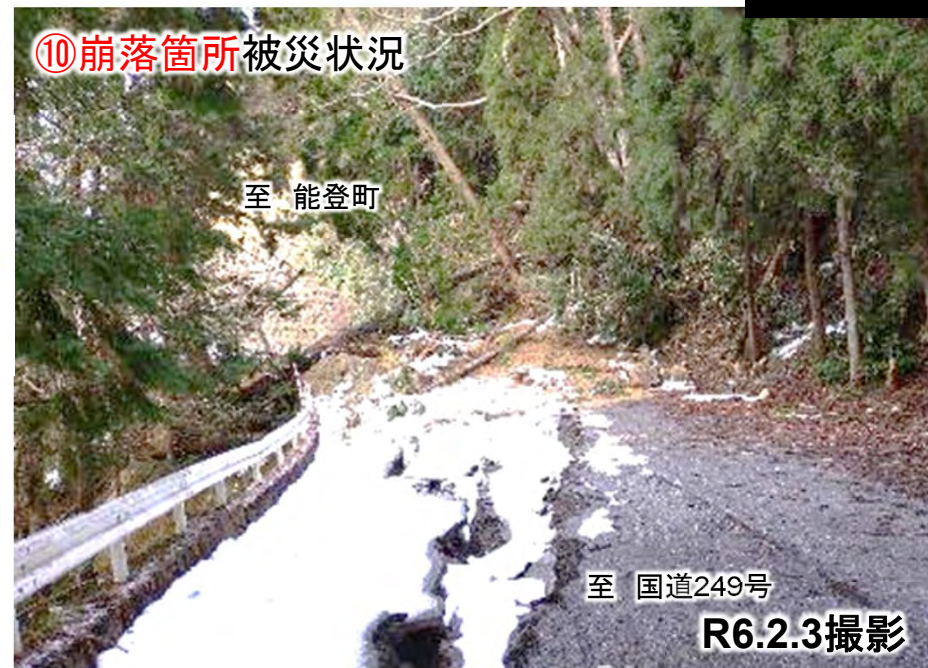
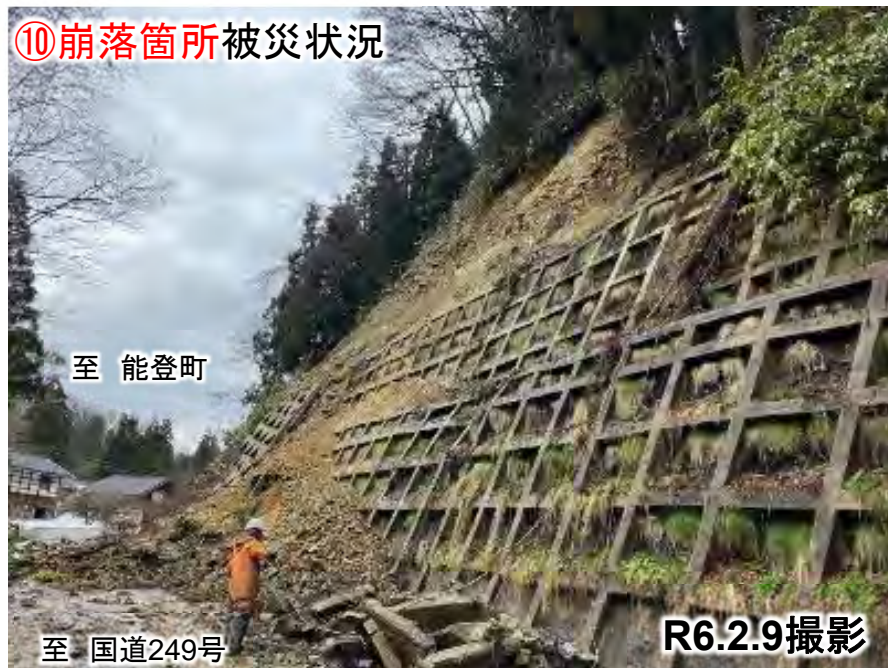
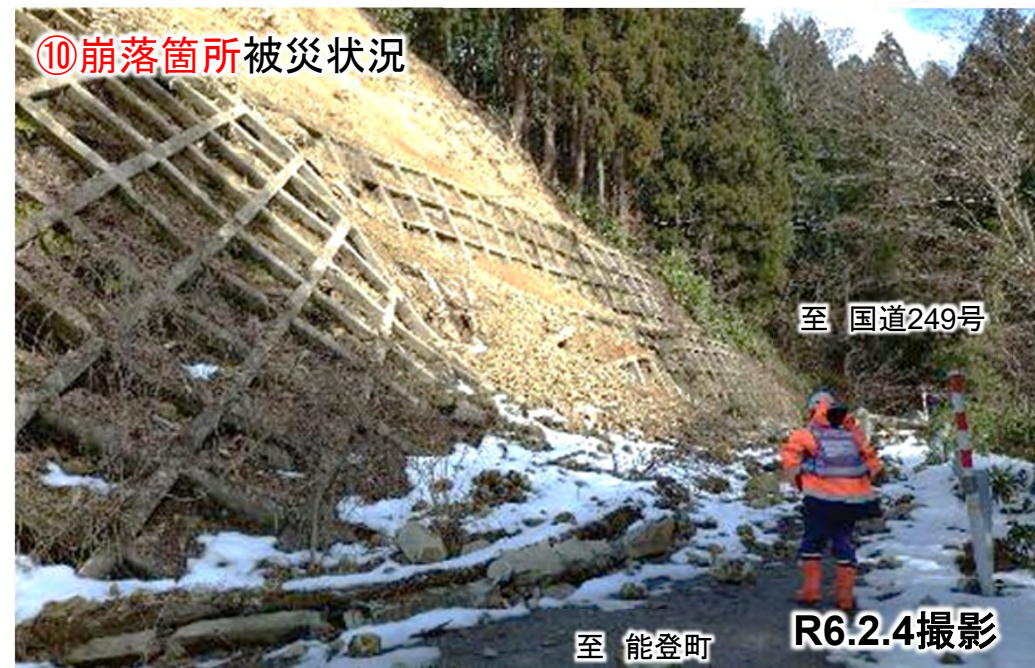
● 珠洲市宝立町鶉飼地内「金峰寺交差点」から約3.7km付近 珠洲市宝立町柏原付近 崩落箇所

啓開済
