● 珠洲市宝立町鵜飼地内「金峰寺交差点」から約2.1km付近 珠洲市宝立町柏原付近 擁壁破損

● 珠洲市宝立町鵜飼地内「金峰寺交差点」から約2.2km付近 珠洲市宝立町柏原付近 道路陥没

● 輪島市門前町浦上地内「浦上交差点」から約4.5km地点付近 崩落箇所

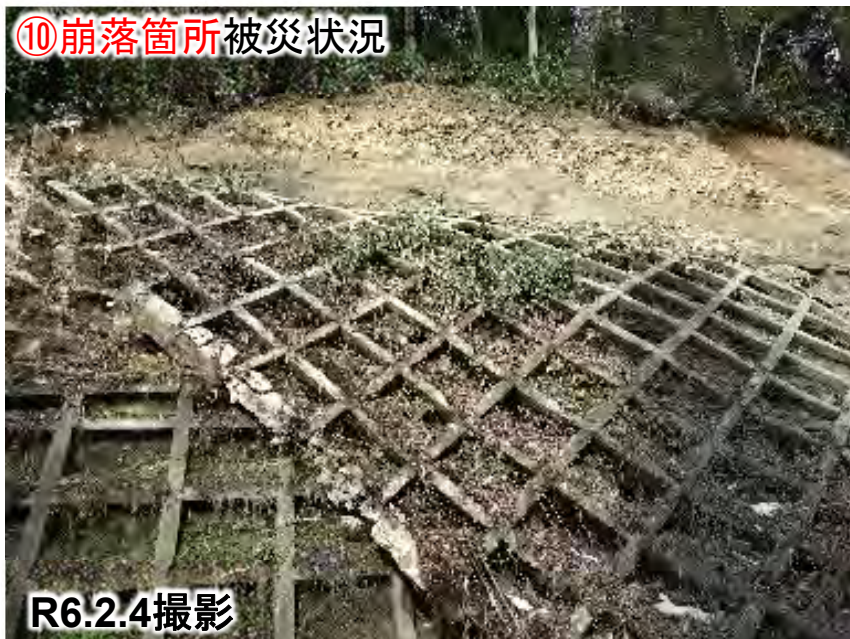
⑩崩落箇所被災状況

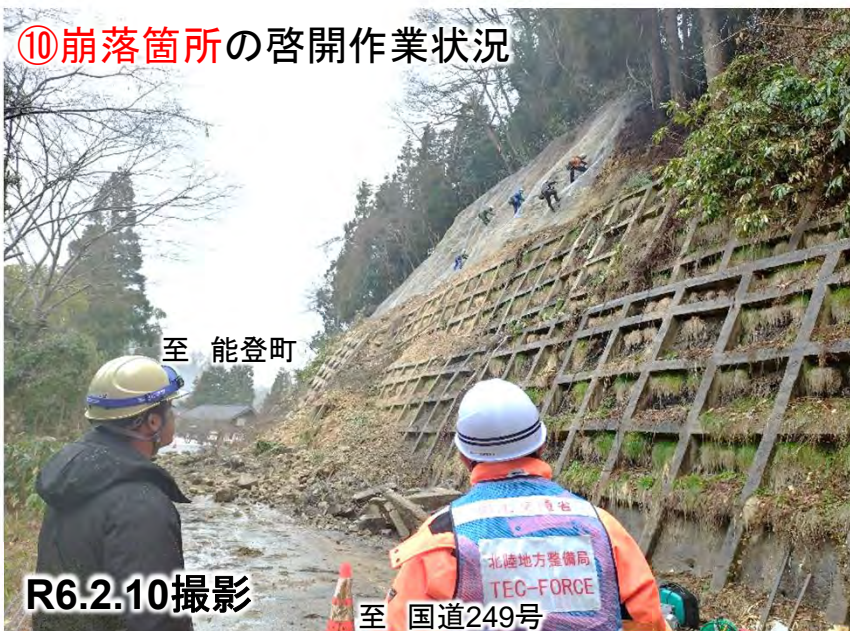
⑩崩落箇所の啓開作業状況

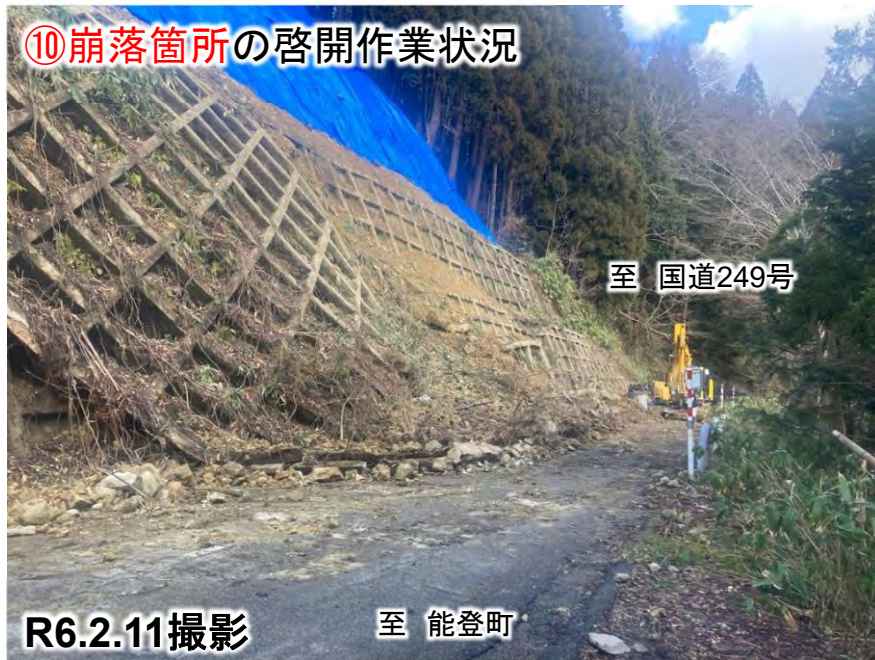
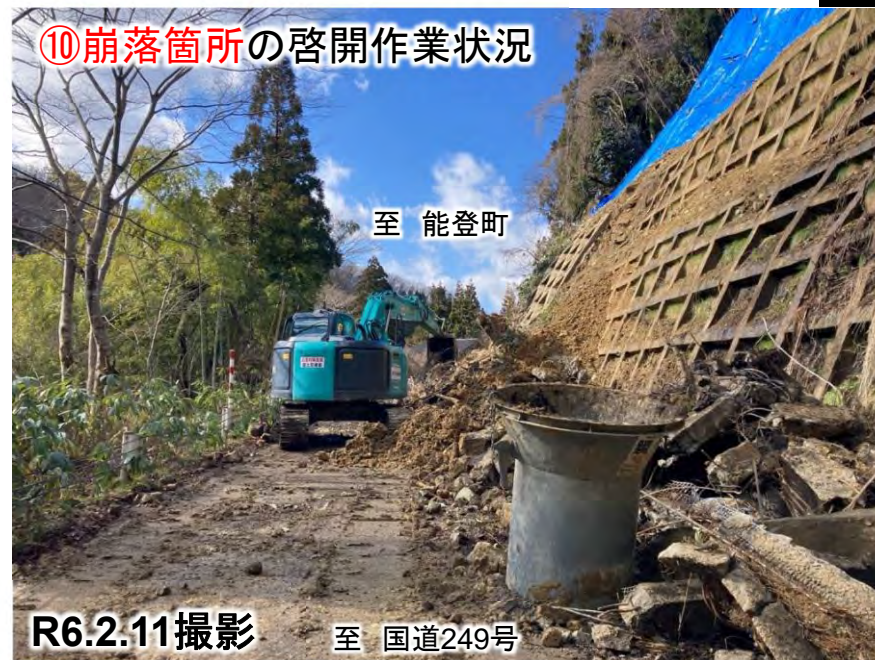
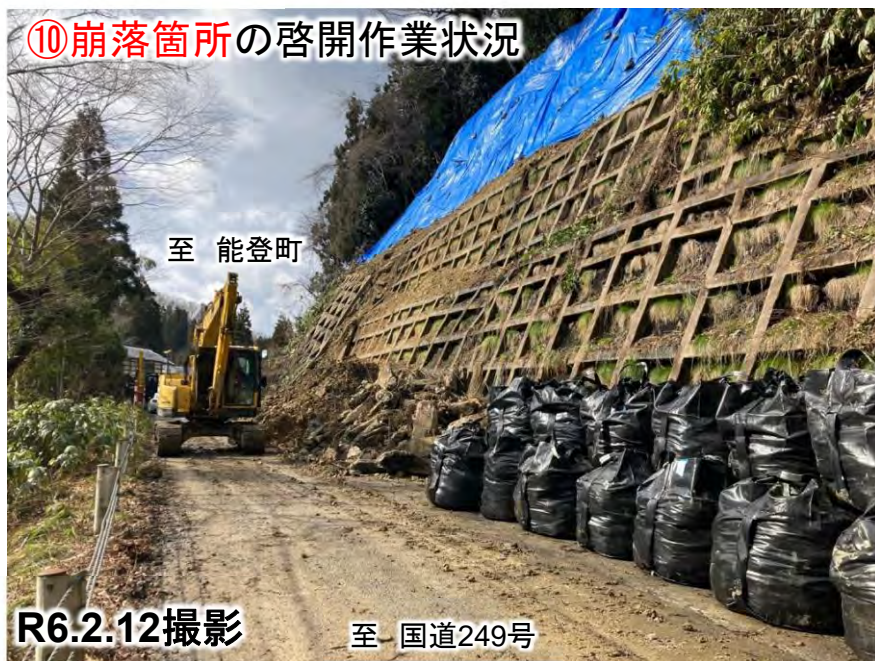
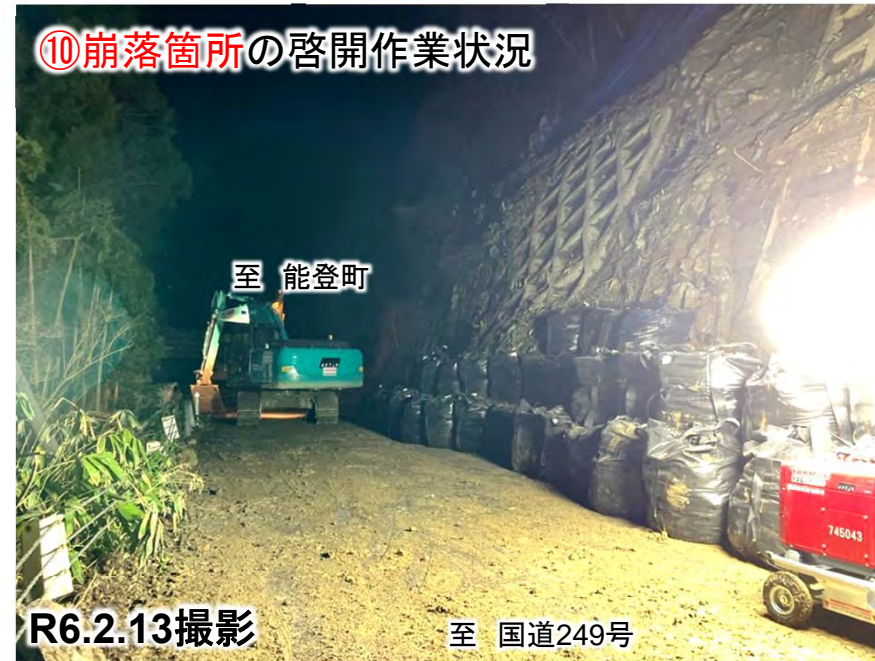
● 珠洲市宝立町鵜飼地内「金峰寺交差点」から約3.7km付近 珠洲市宝立町柏原付近 崩落箇所

啓開済

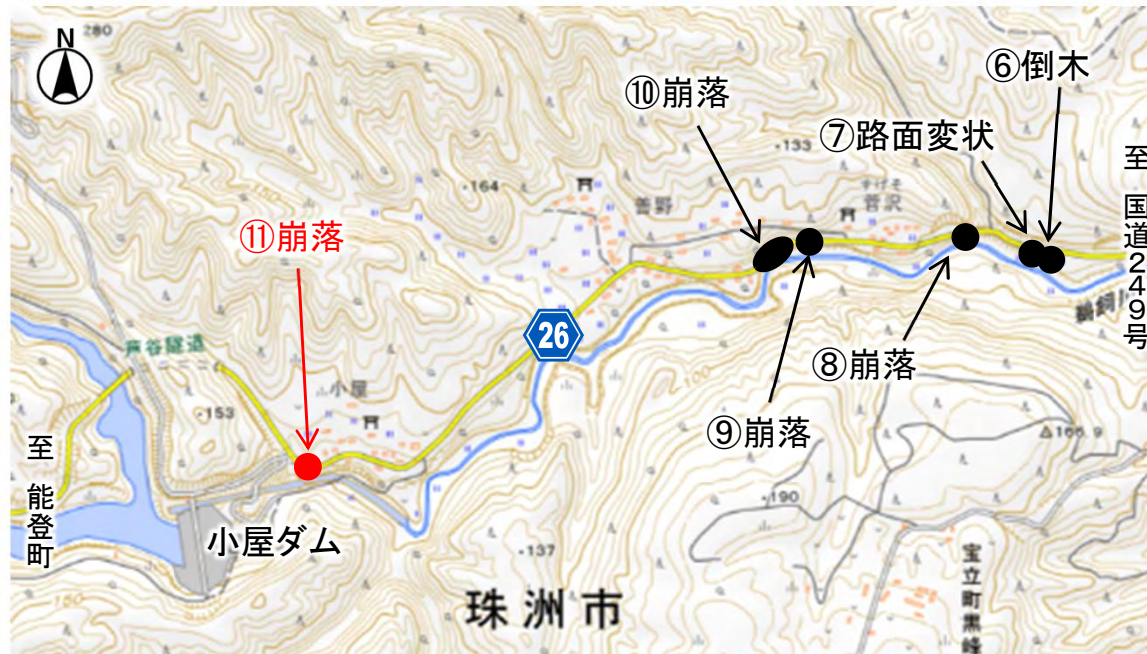
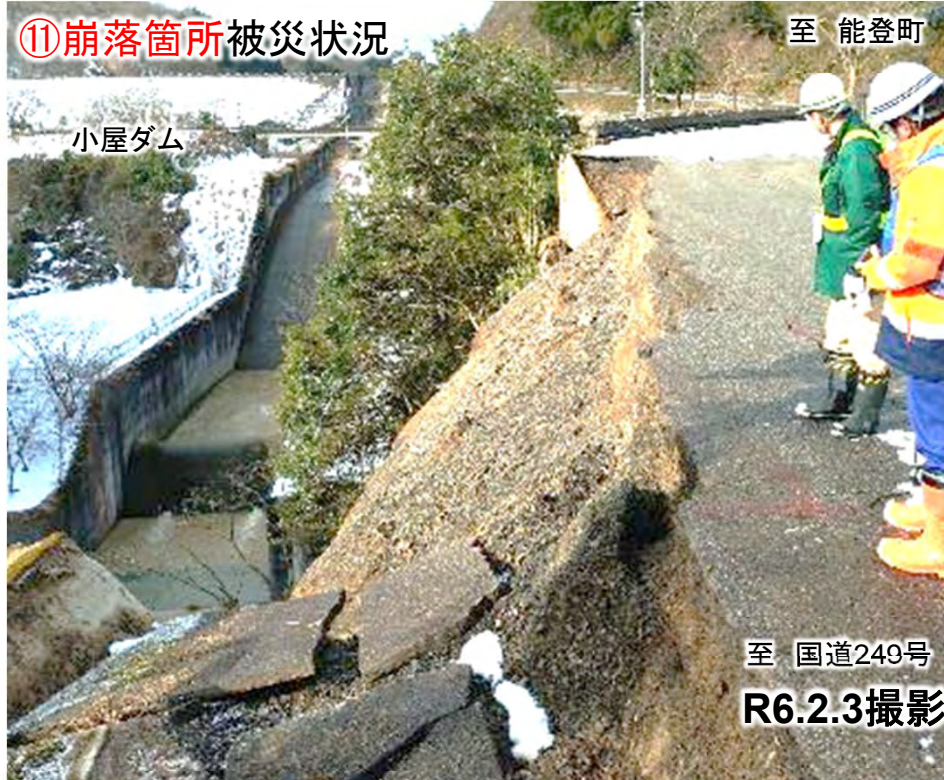
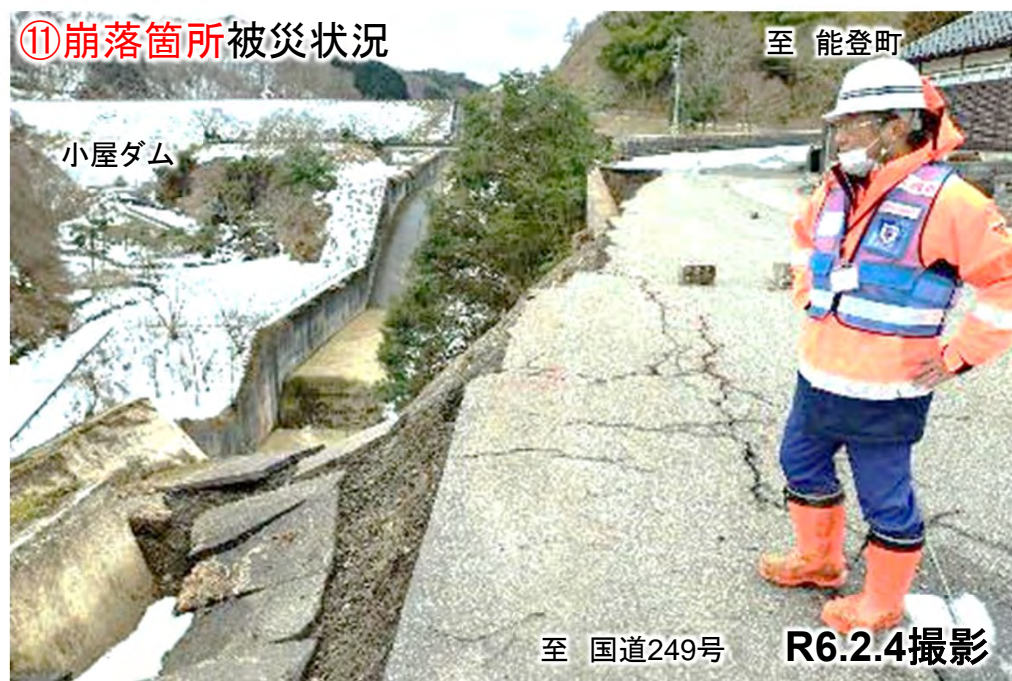
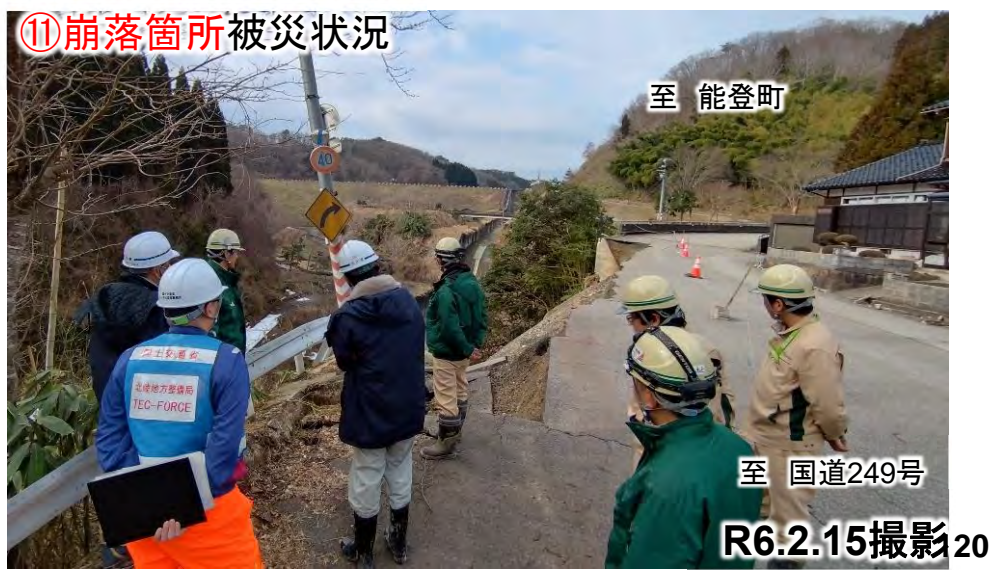
● 珠洲市宝立町鵜飼地内「金峰寺交差点」から約5.1km付近 珠洲市宝立町柏原付近 崩落箇所の現地調査結果

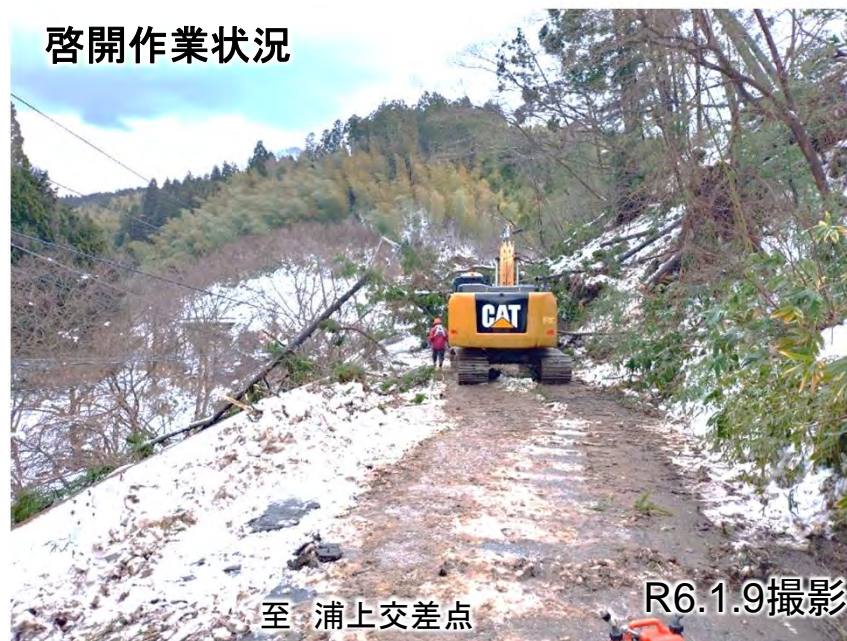
啓開作業状況

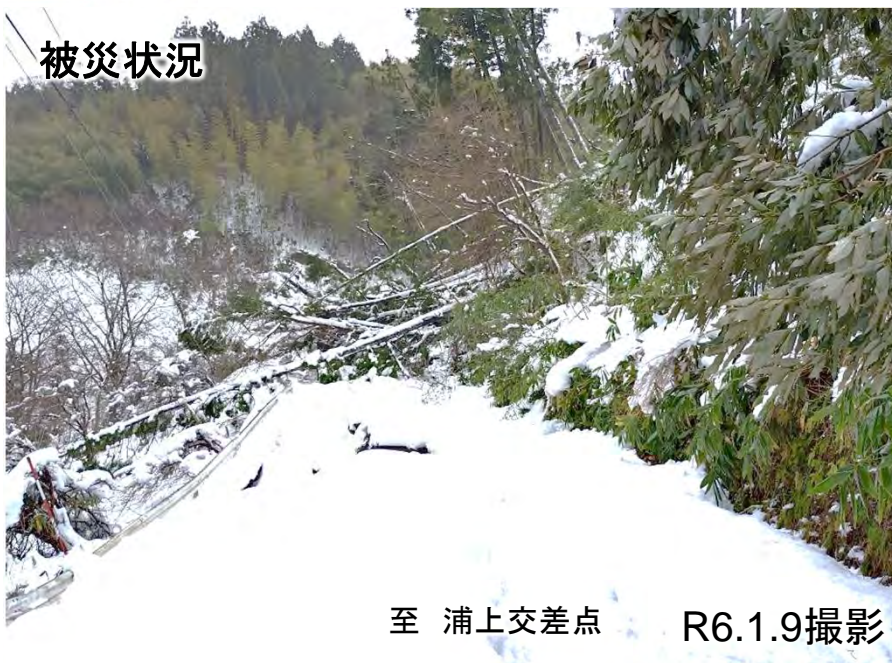
被災状況

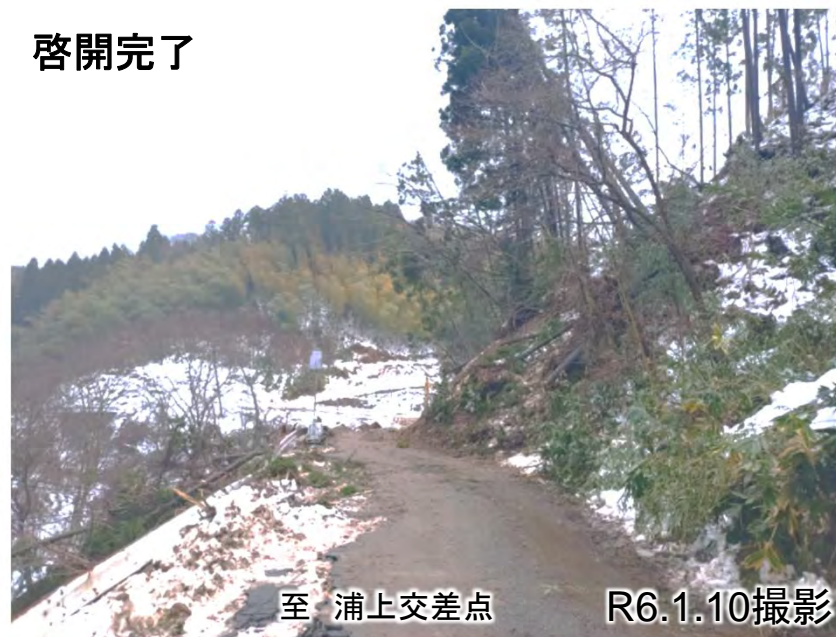
啓開完了

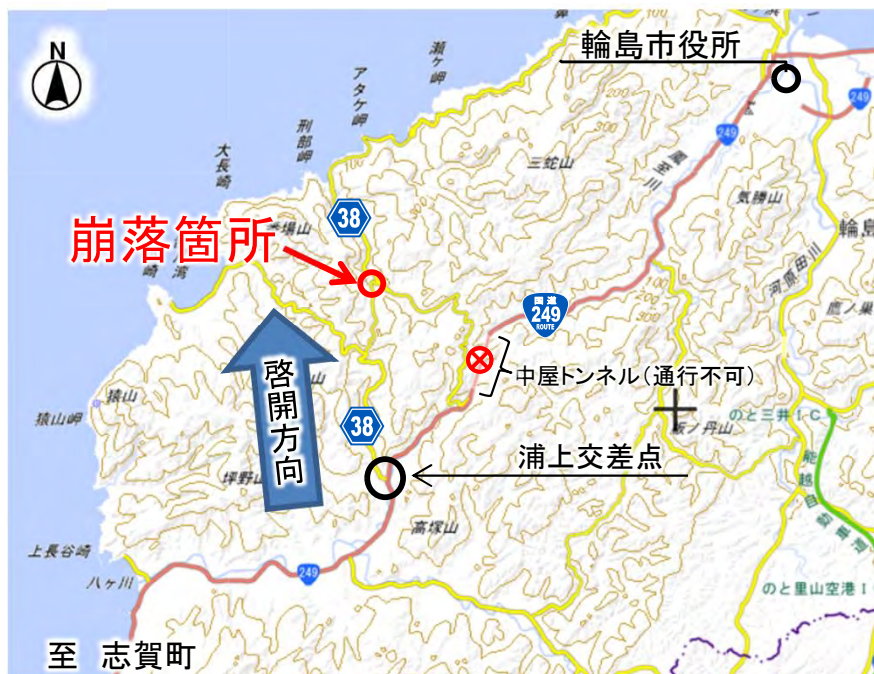
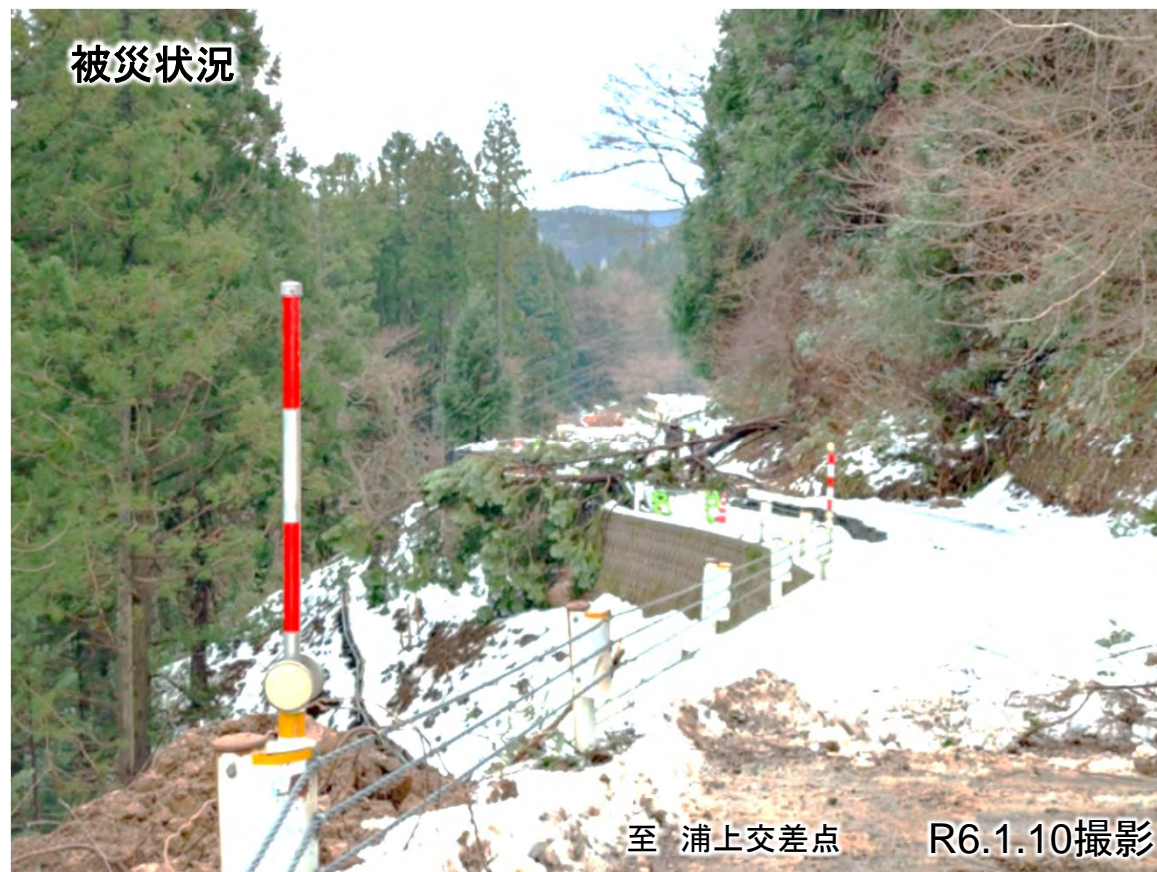
● 輪島市門前町浦上地内「浦上交差点」から約5.7km地点付近 崩落箇所

啓開済

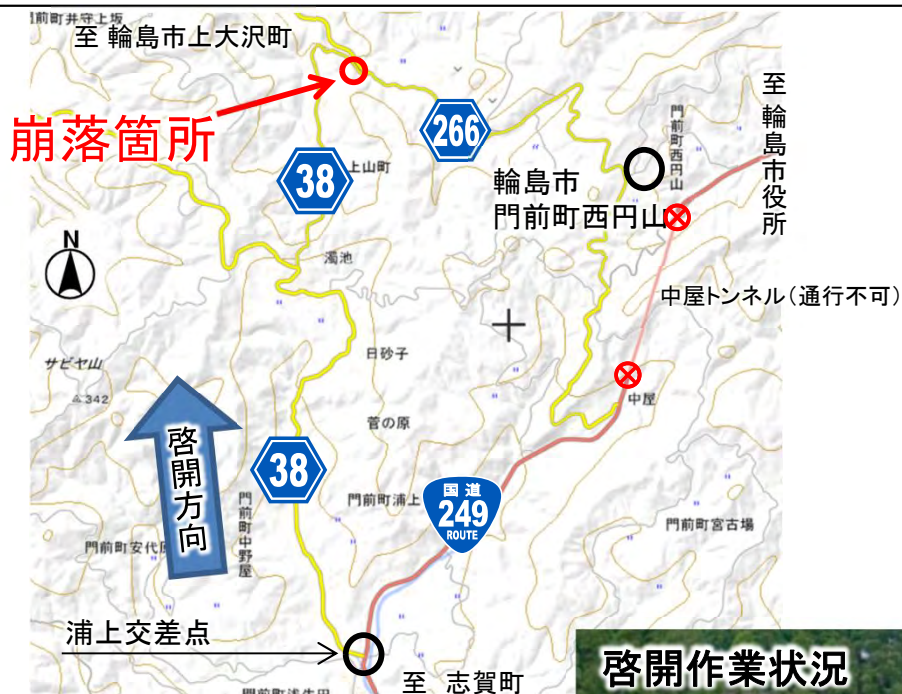
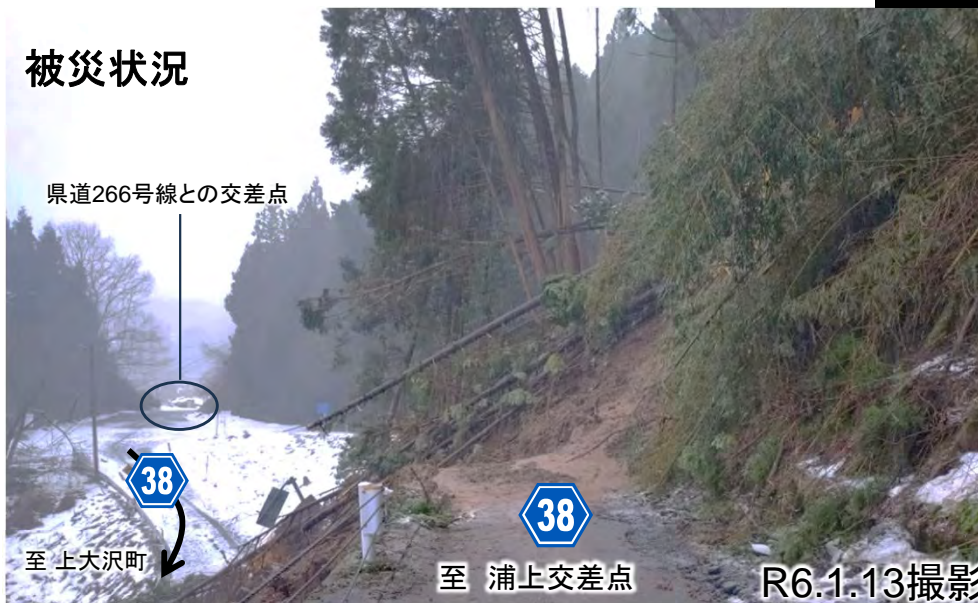
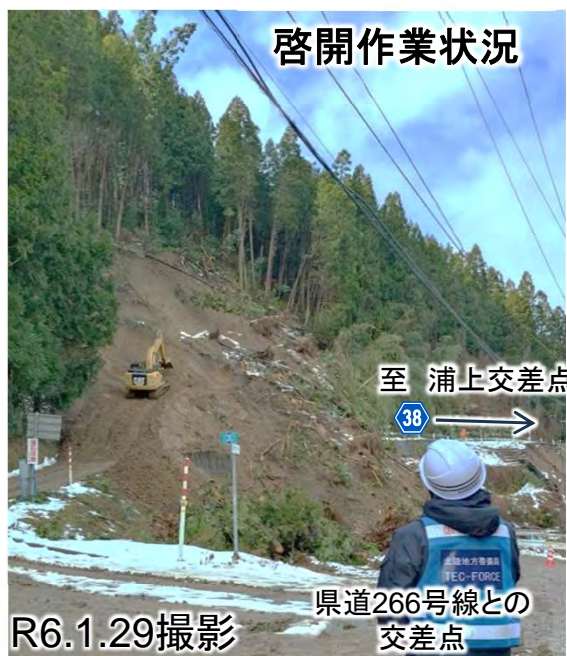
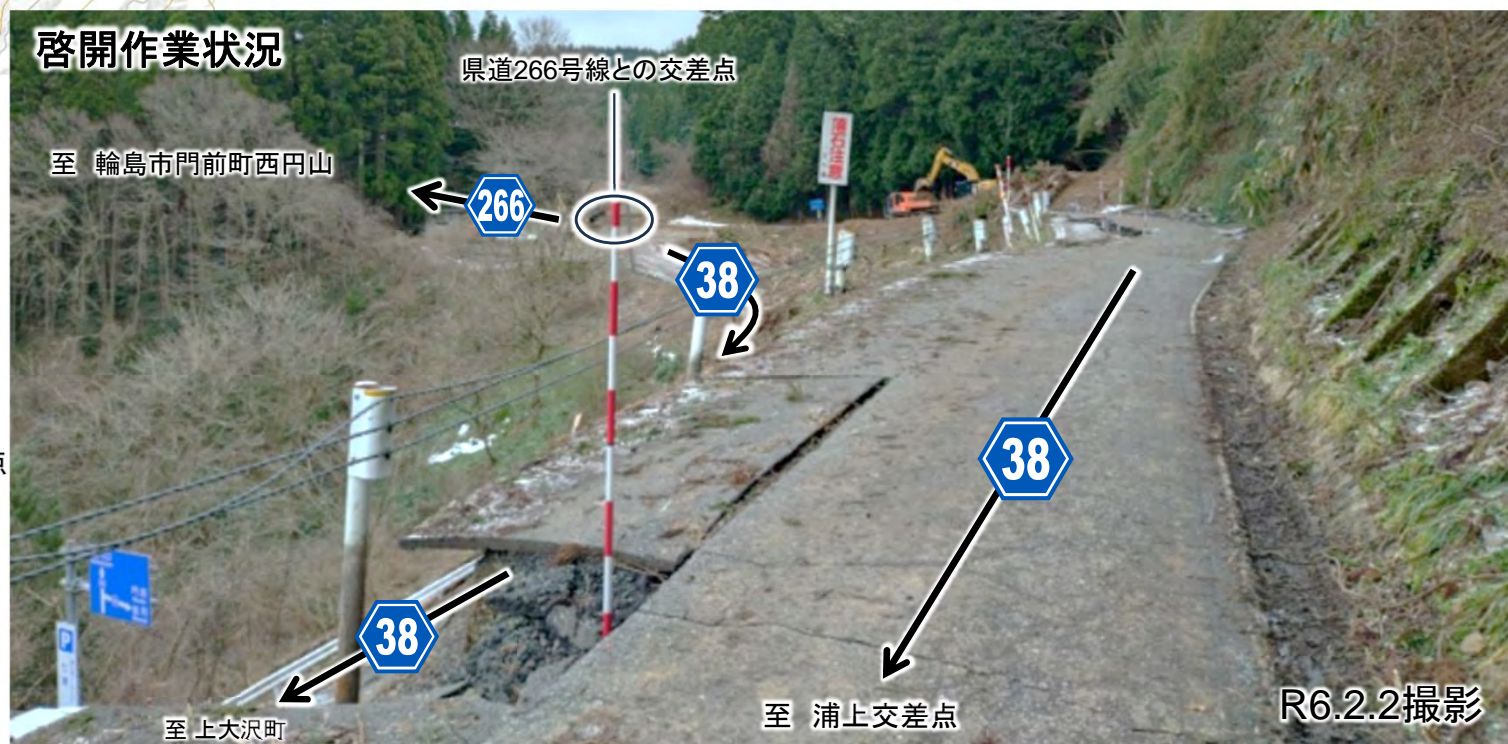
● 輪島市門前町浦上地内「浦上交差点」から約5.8km地点付近 崩落箇所

啓開済

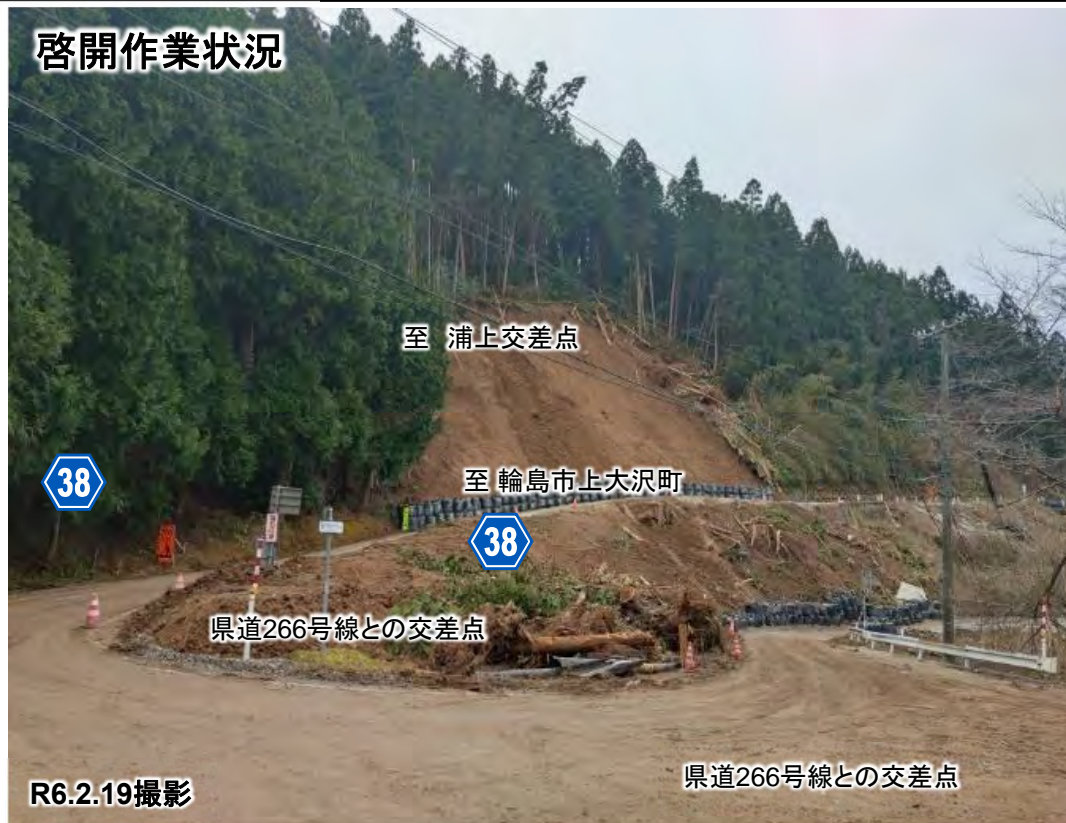
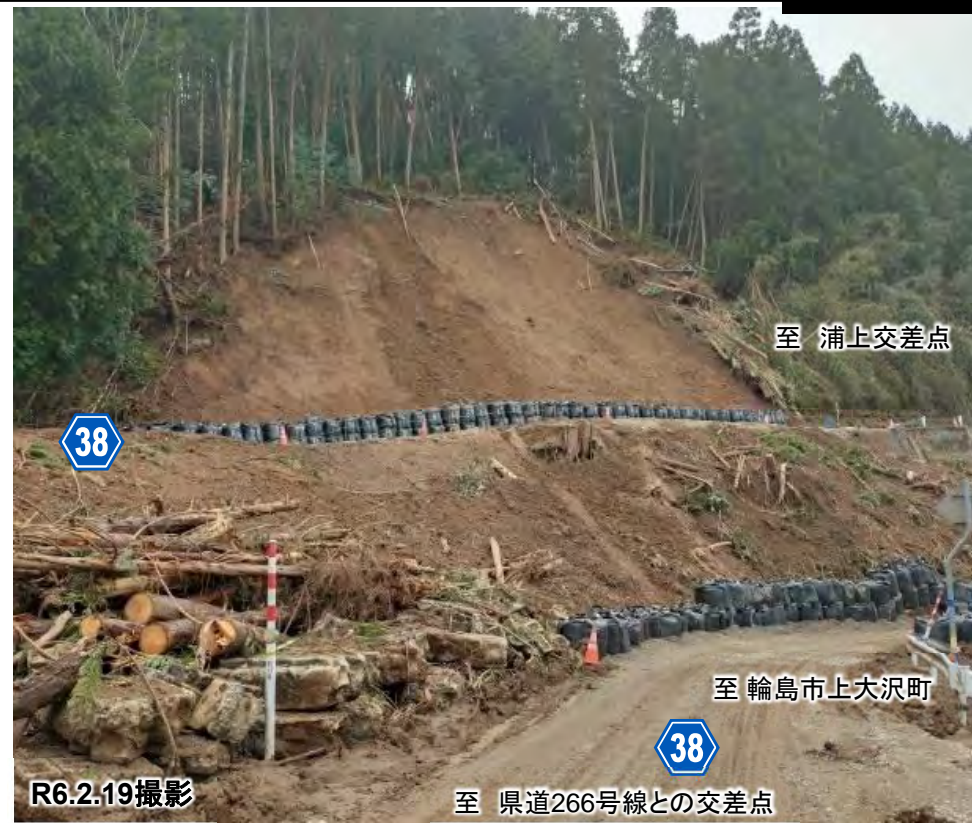
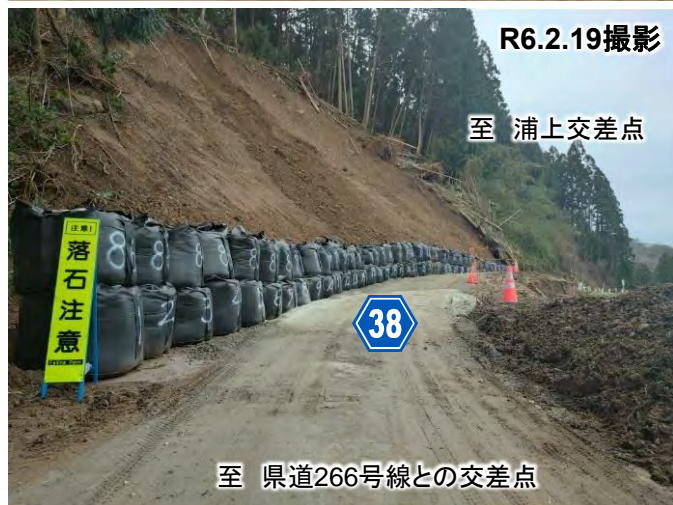
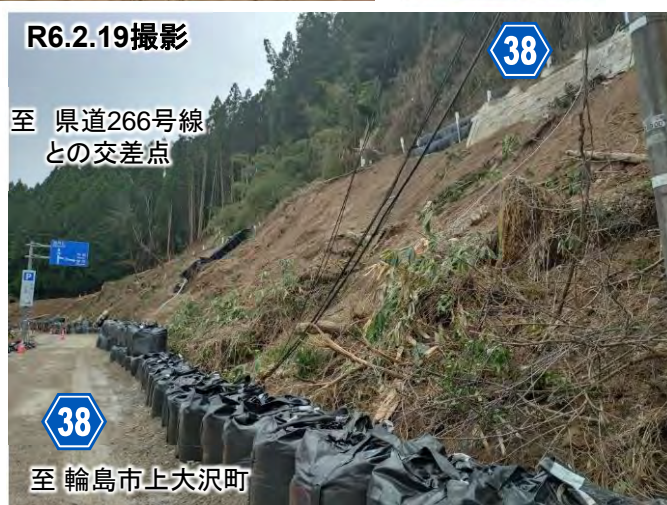
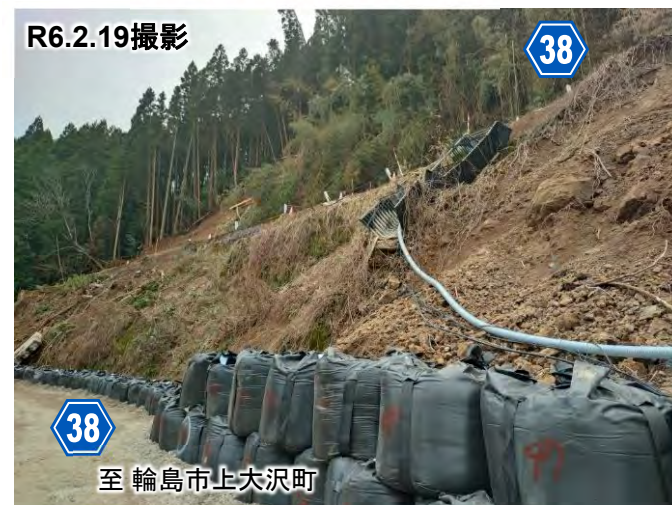
● 輪島市門前町浦上地内「浦上交差点」から約5.8km地点付近 崩落箇所

啓開作業状況

啓開済

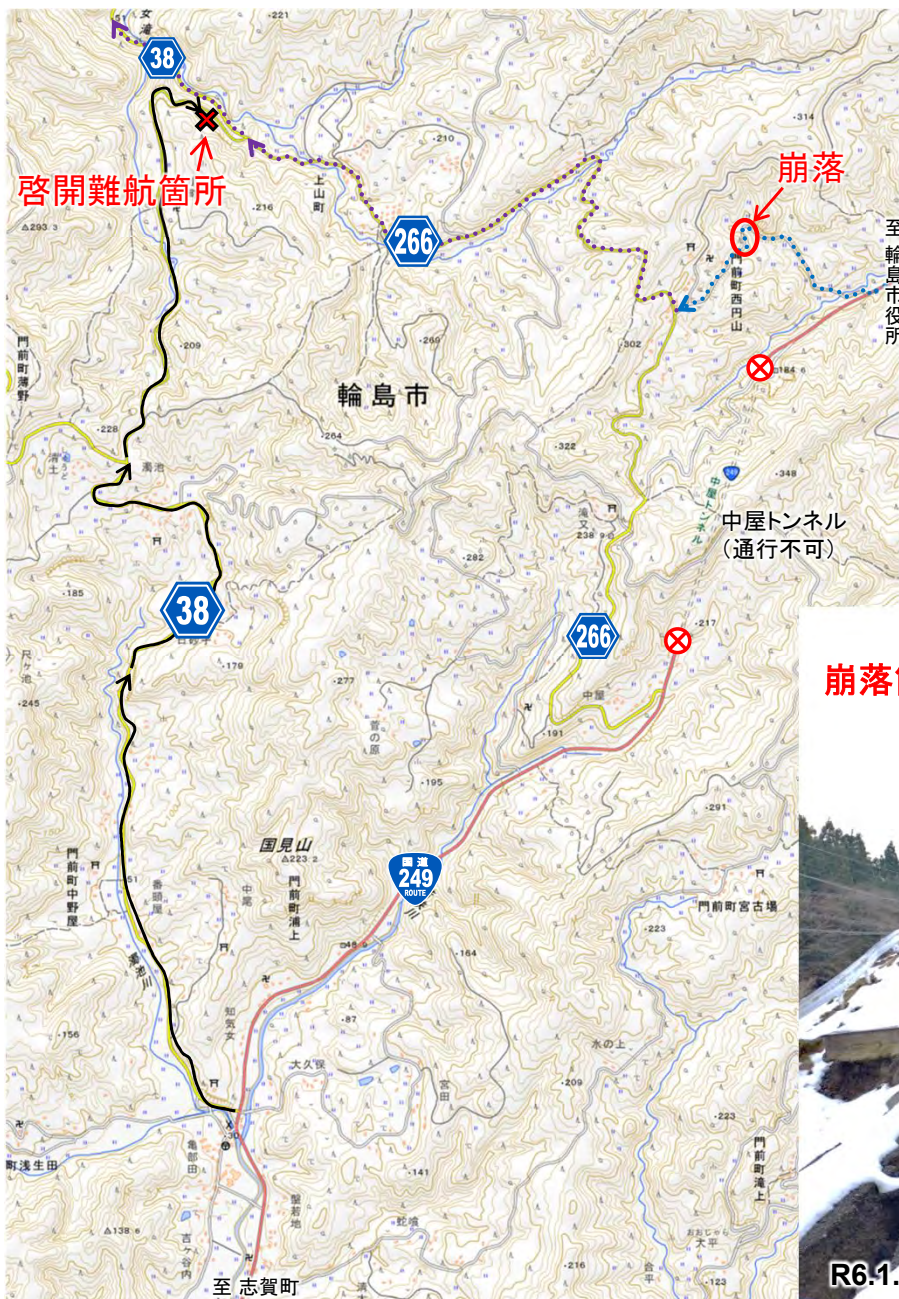
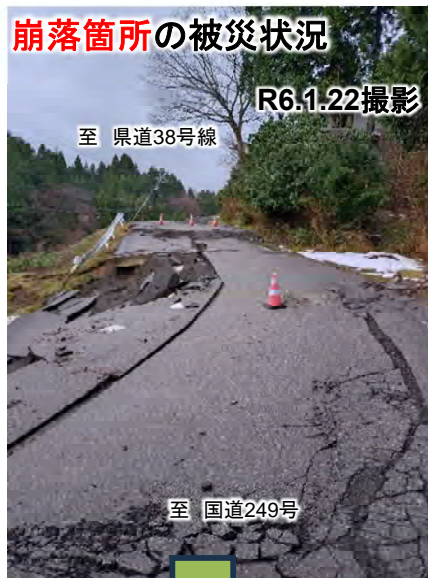
● 県道38号線の啓開作業難航箇所を迂回し上大沢町へのアクセスルート確保するため、林道及び県道266号線を迂回ルートとして啓開

崩落箇所の被災状況

啓開済

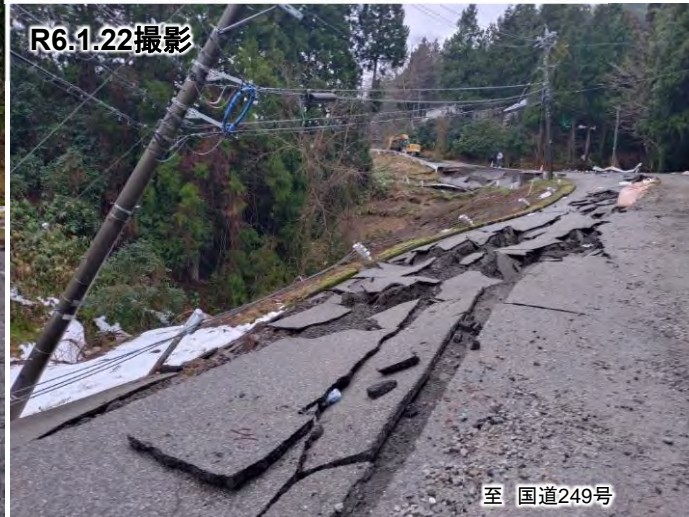
崩落箇所の被災状況、啓開作業状況

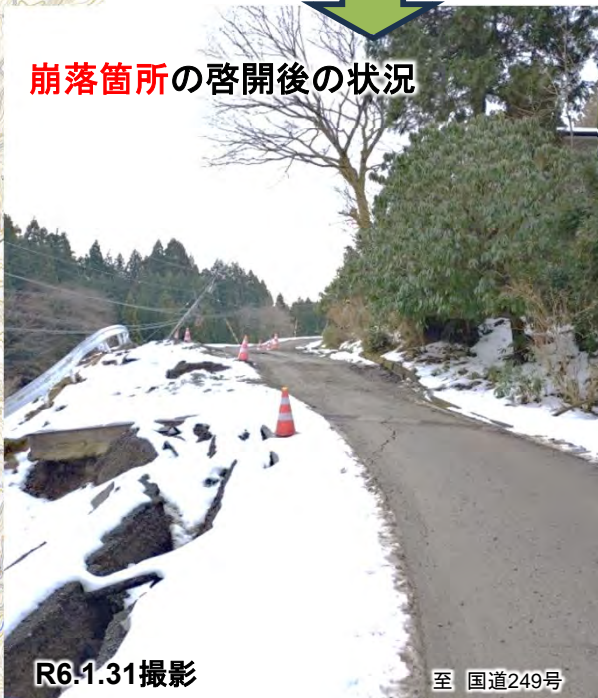
崩落箇所の啓開後の状況

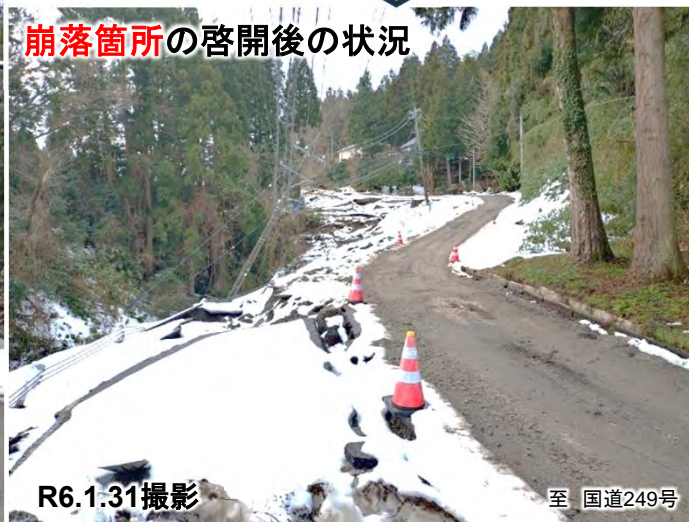
崩落箇所の啓開後の状況

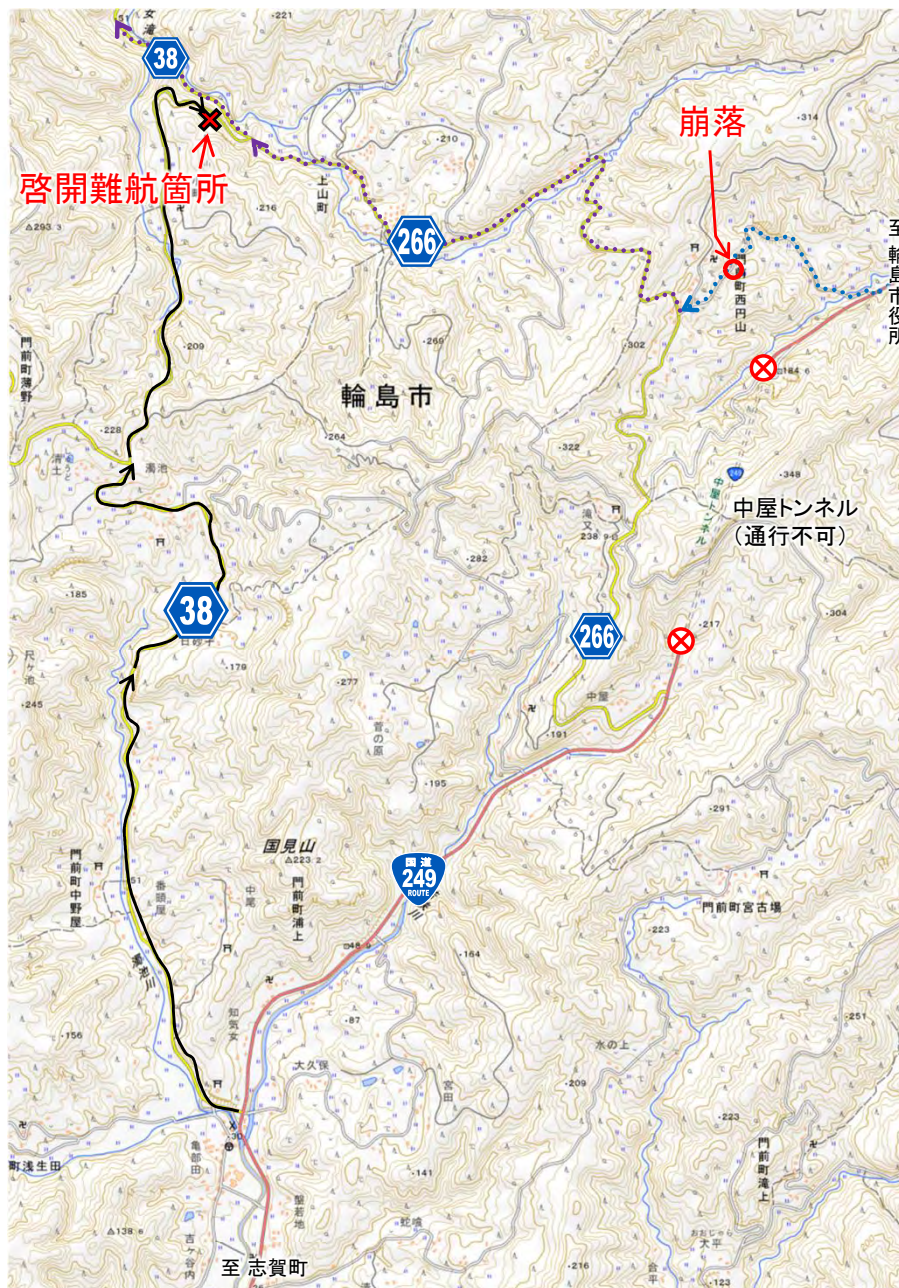
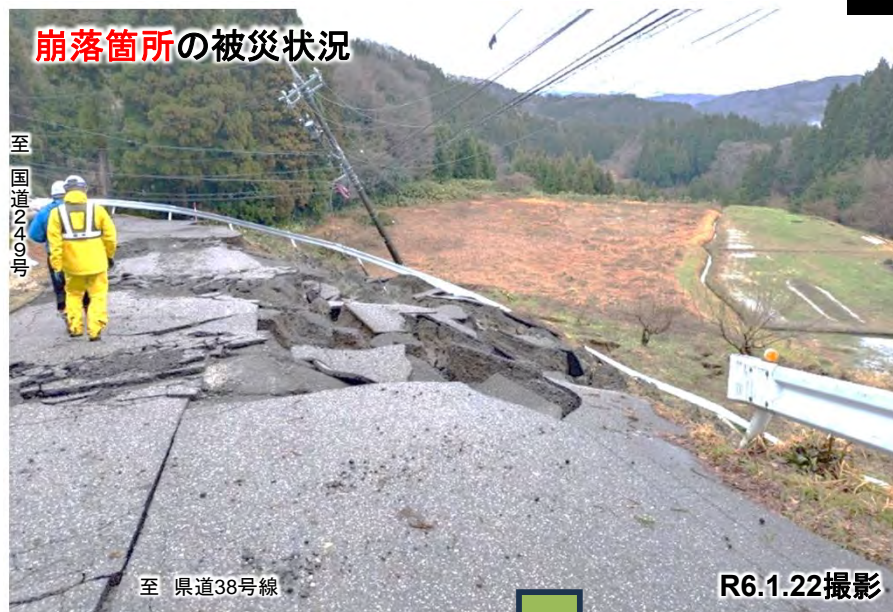
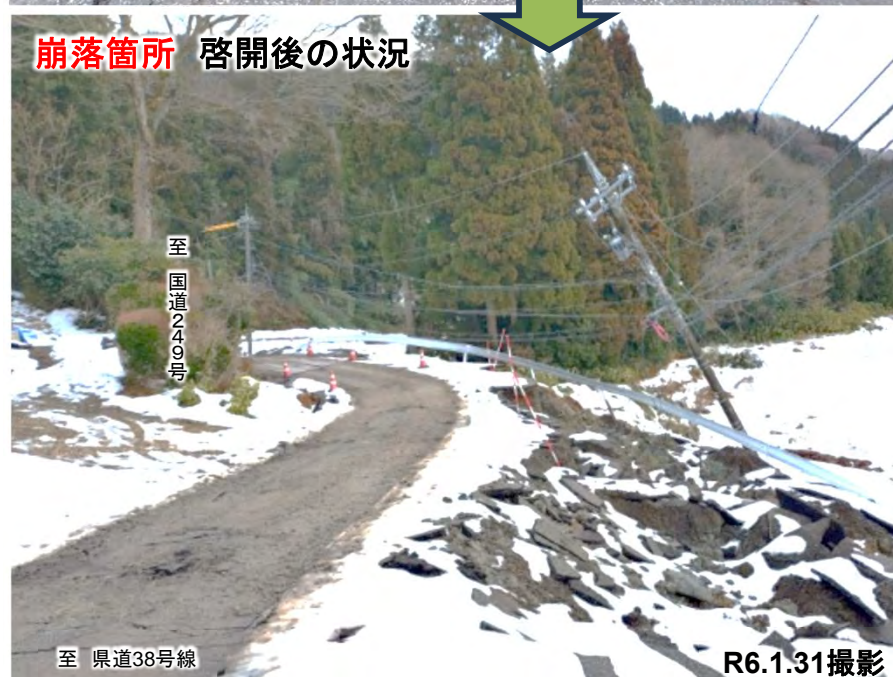
● 県道38号線の啓開作業難航箇所を迂回し上大沢町へのアクセスルート確保するため、林道及び県道266号線を迂回ルートとして啓開

啓開済

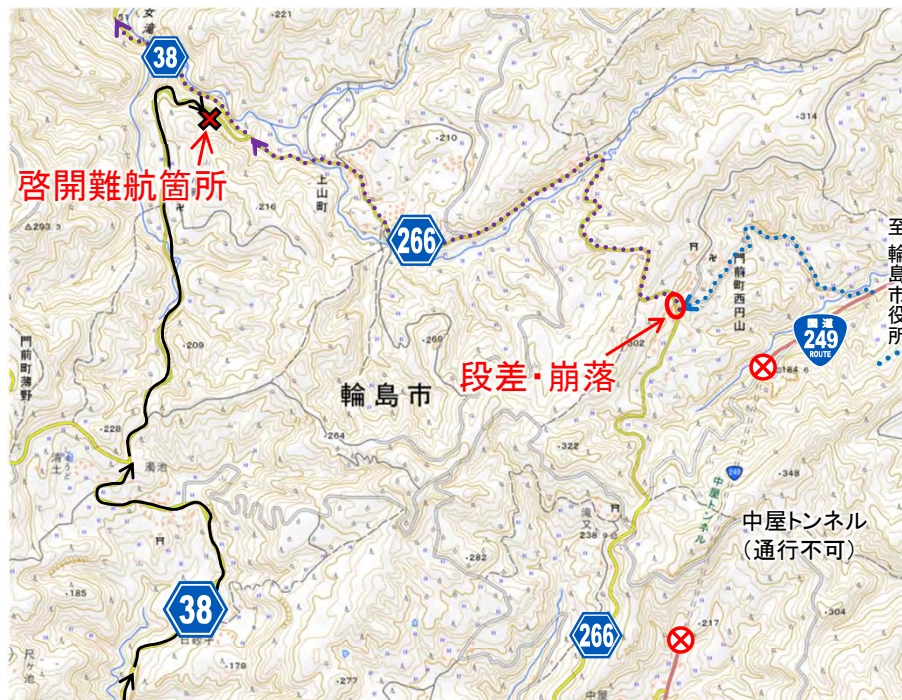
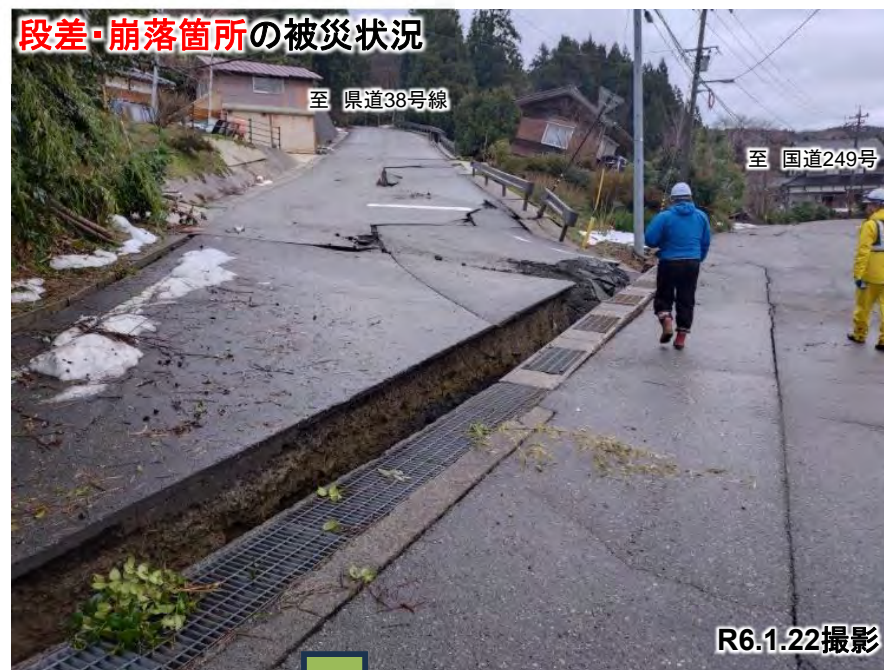
- 県道38号線の啓開作業難航箇所を迂回し上大沢町へのアクセスルート確保するため、林道及び県道266号線を迂回ルートとして啓開

啓開済
