● 珠洲市宝立町鵜飼地内「金峰寺交差点」から約2.1km付近 珠洲市宝立町柏原付近 擁壁破損

● 珠洲市宝立町鵜飼地内「金峰寺交差点」から約2.2km付近 珠洲市宝立町柏原付近 道路陥没

● 輪島市門前町浦上地内「浦上交差点」から約4.5km地点付近 崩落箇所

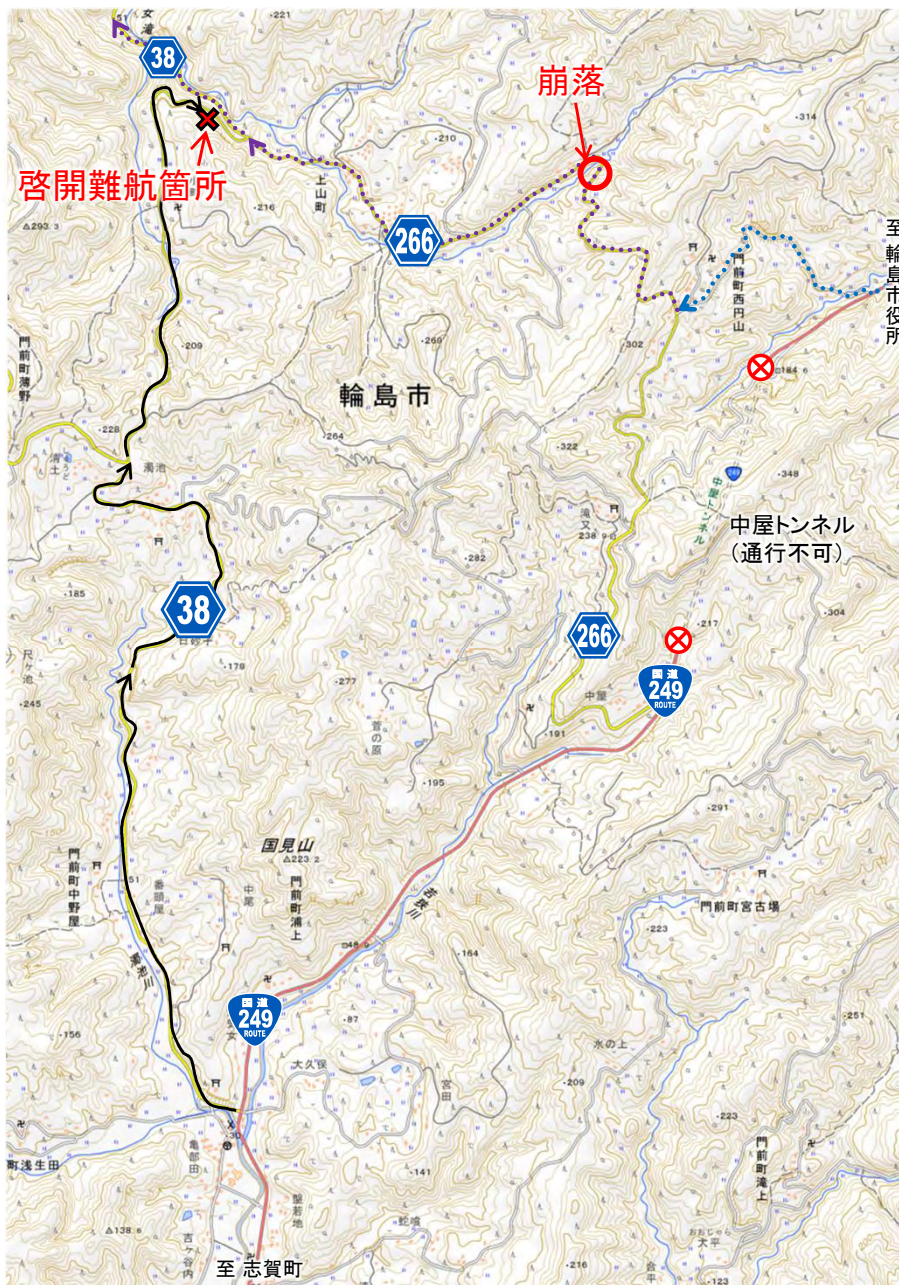
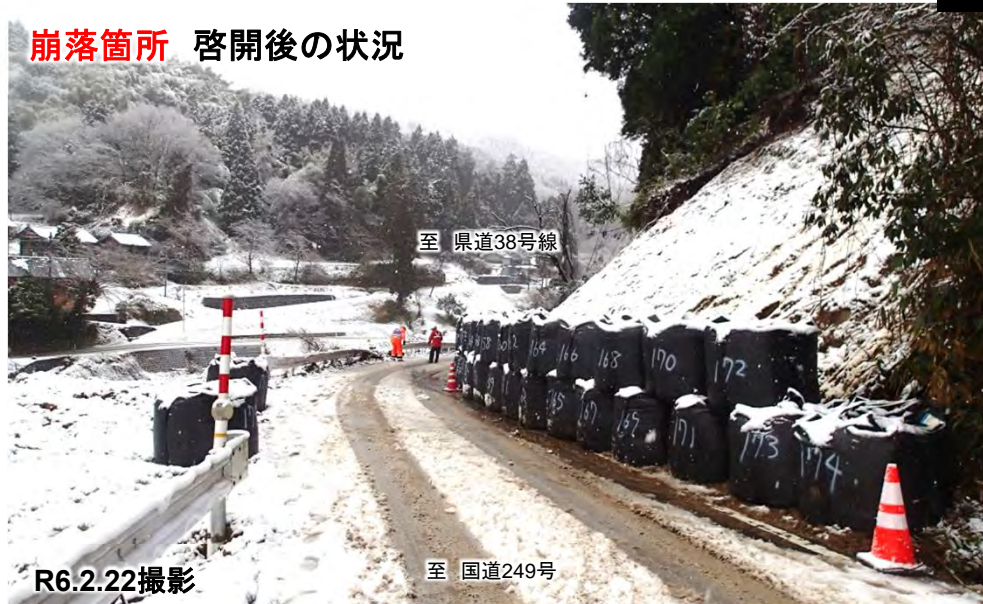
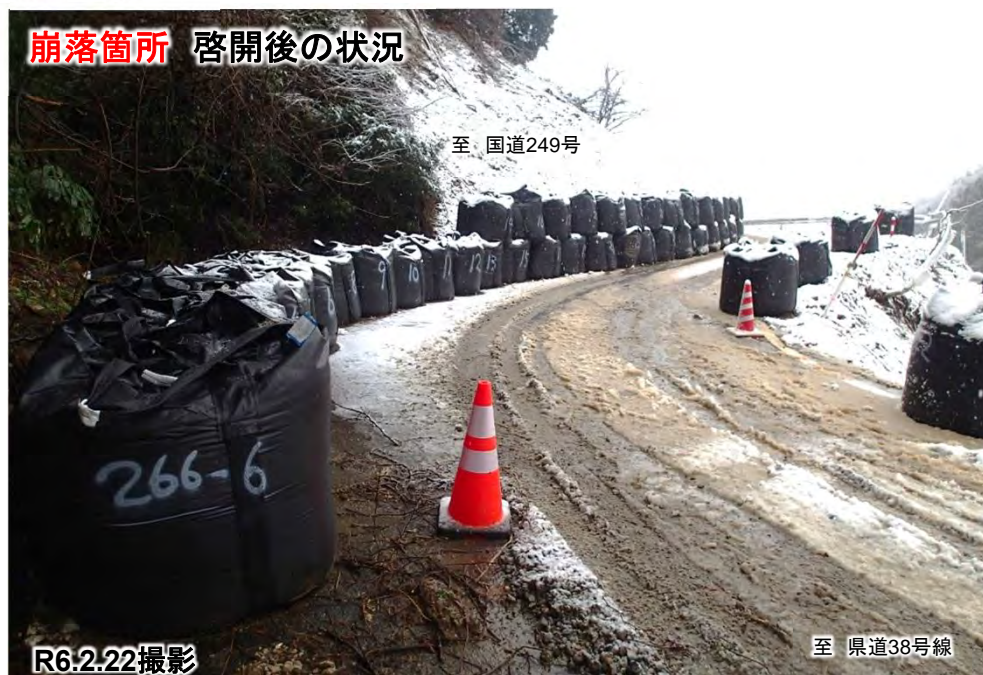
● 県道38号線の啓開作業難航箇所を迂回し上大沢町へのアクセスルート確保するため、林道及び県道266号線を迂回ルートとして啓開

啓開済

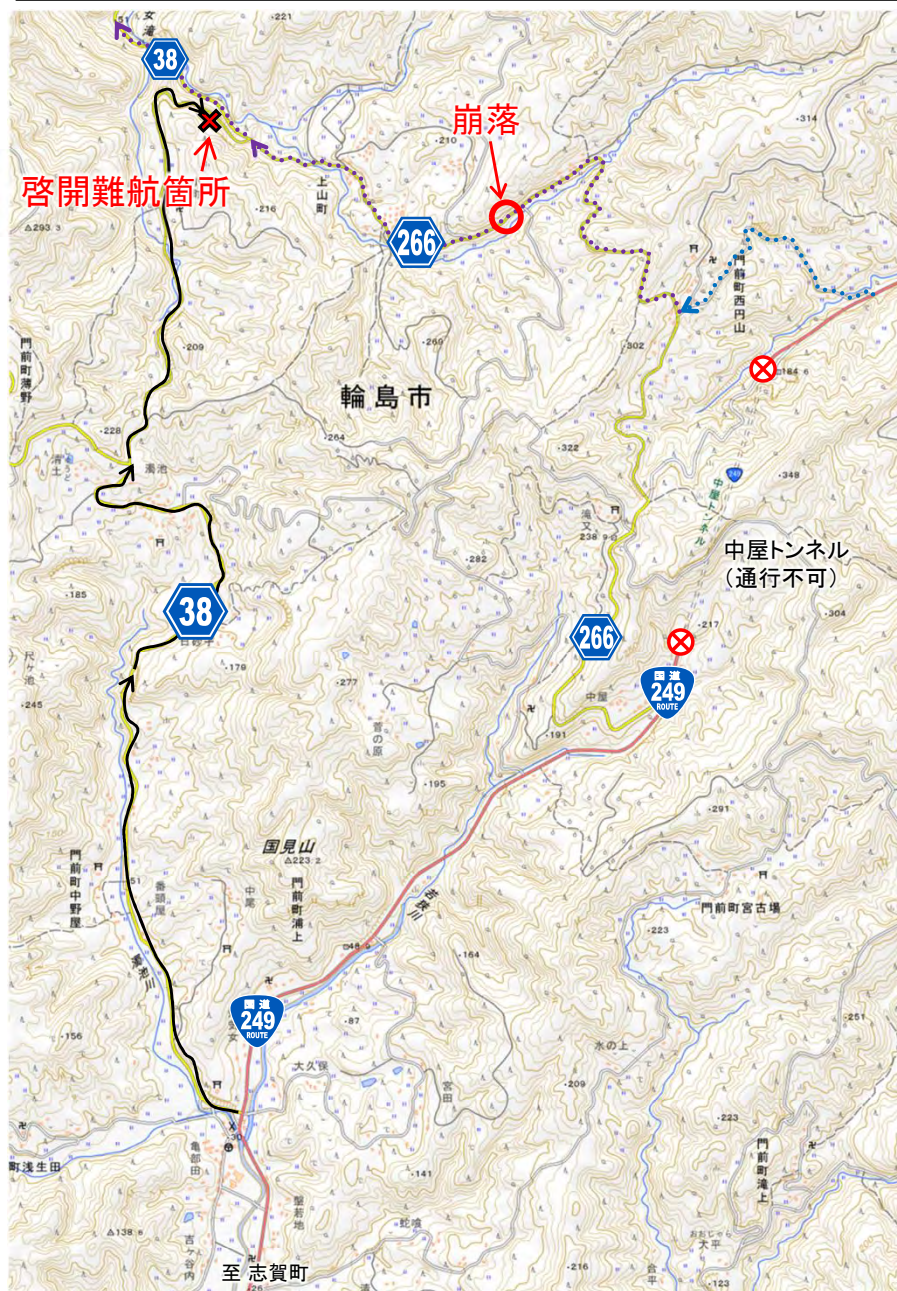
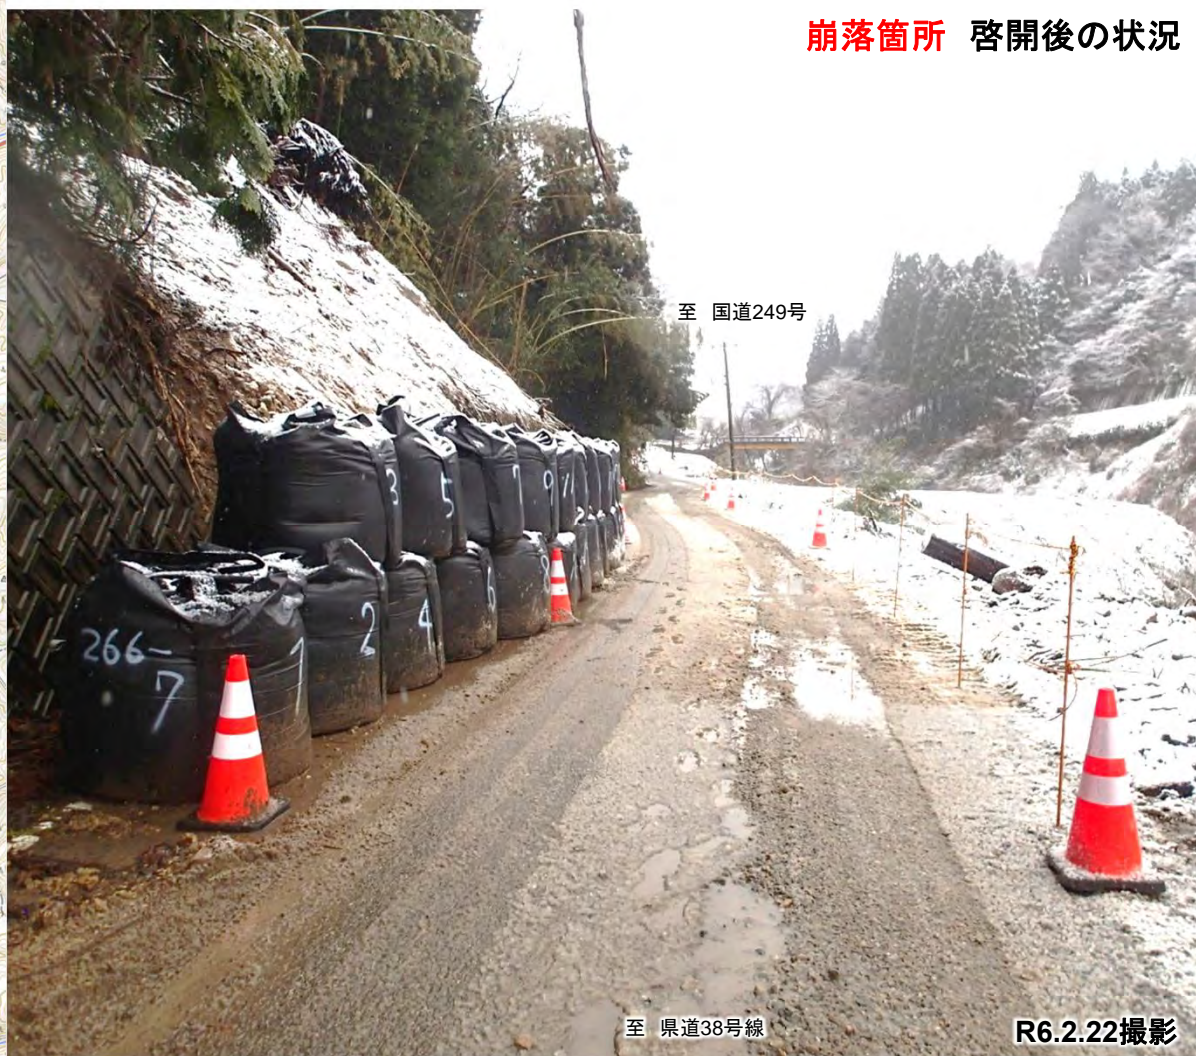
崩落箇所 啓開後の状況

啓開済

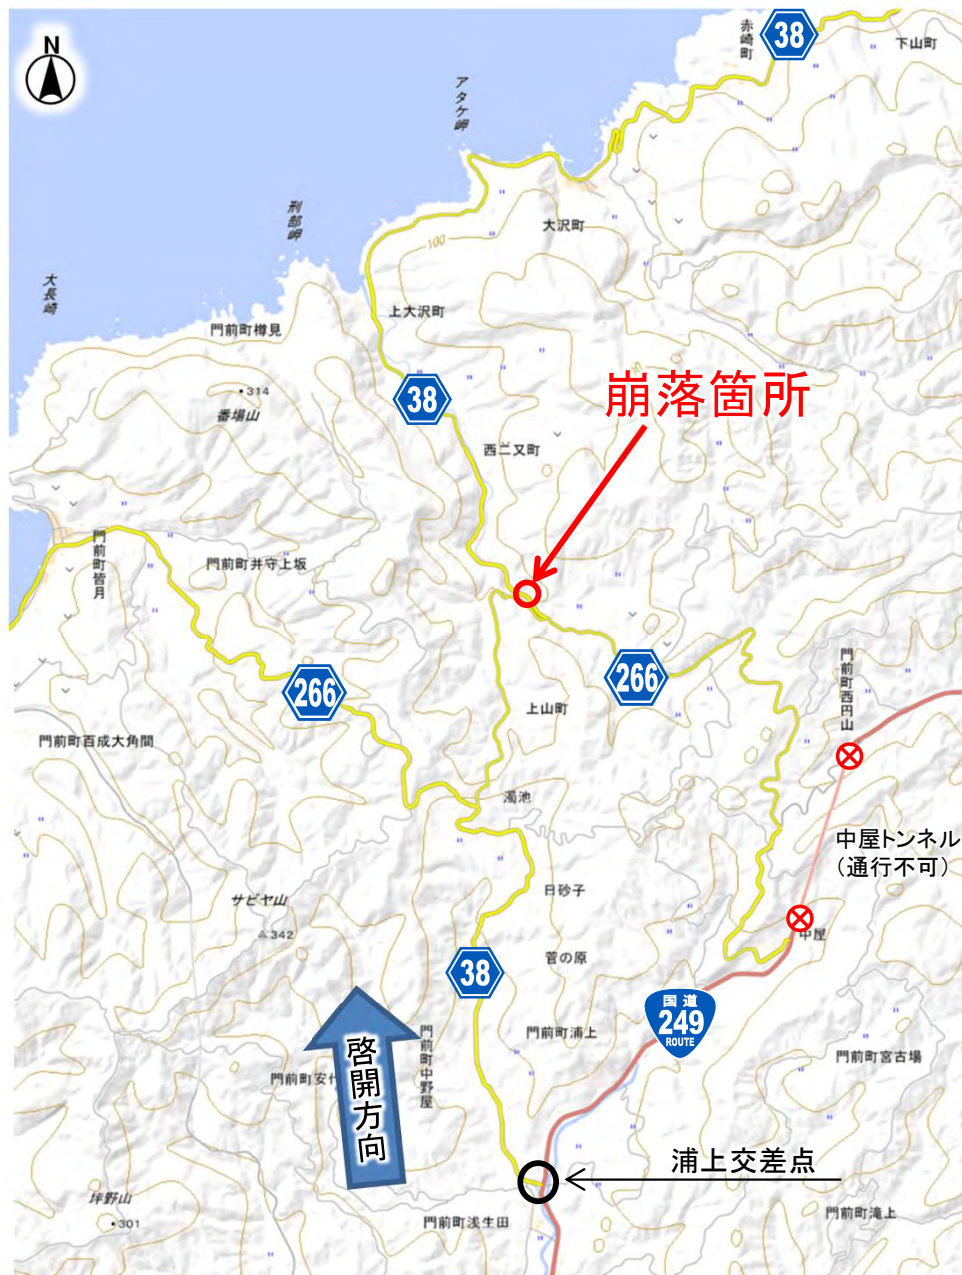
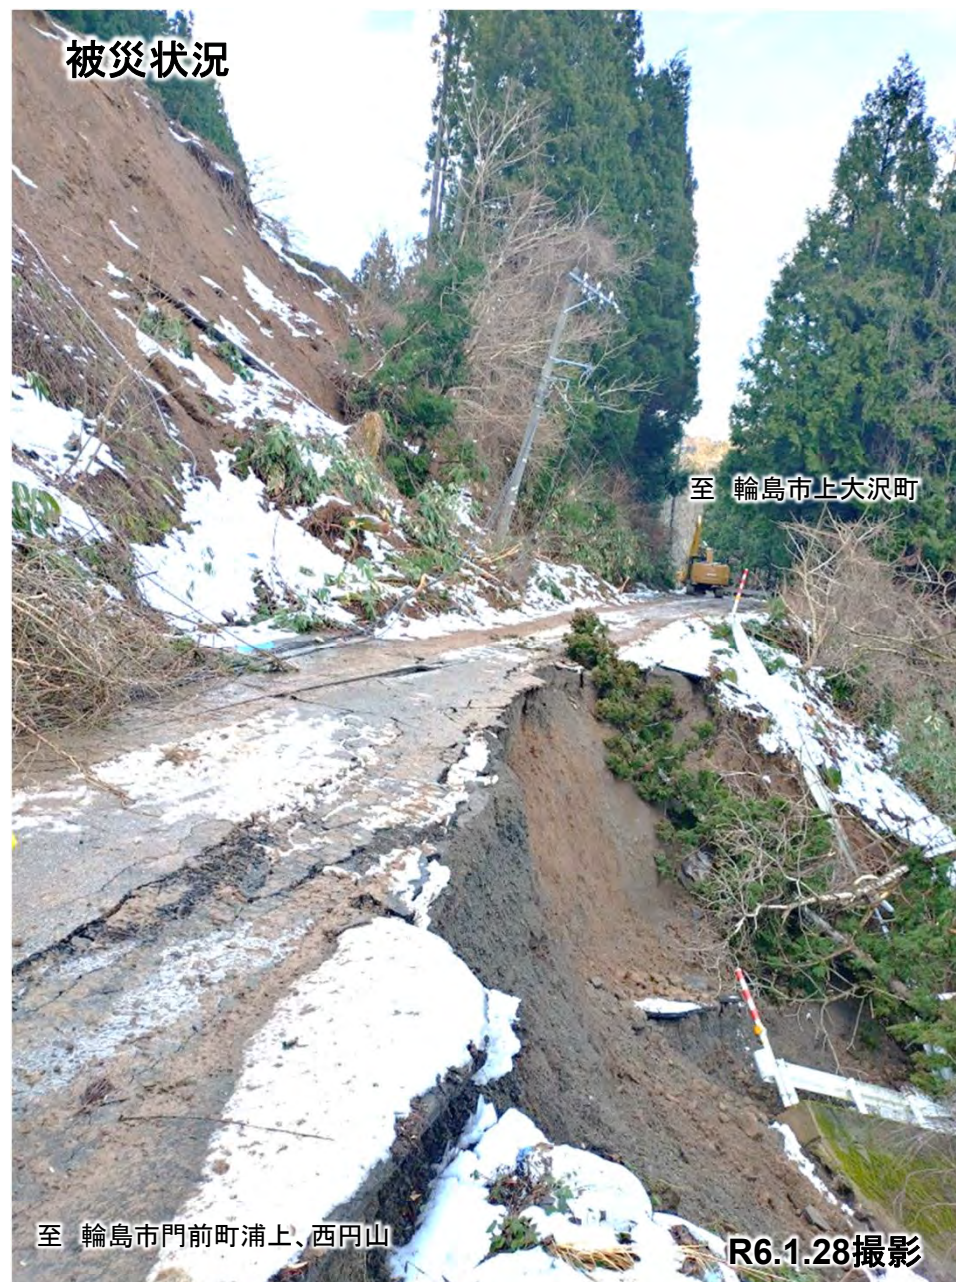
● 輪島市門前町浦上地内「浦上交差点」から約6.1km地点付近で 崩落

啓開済

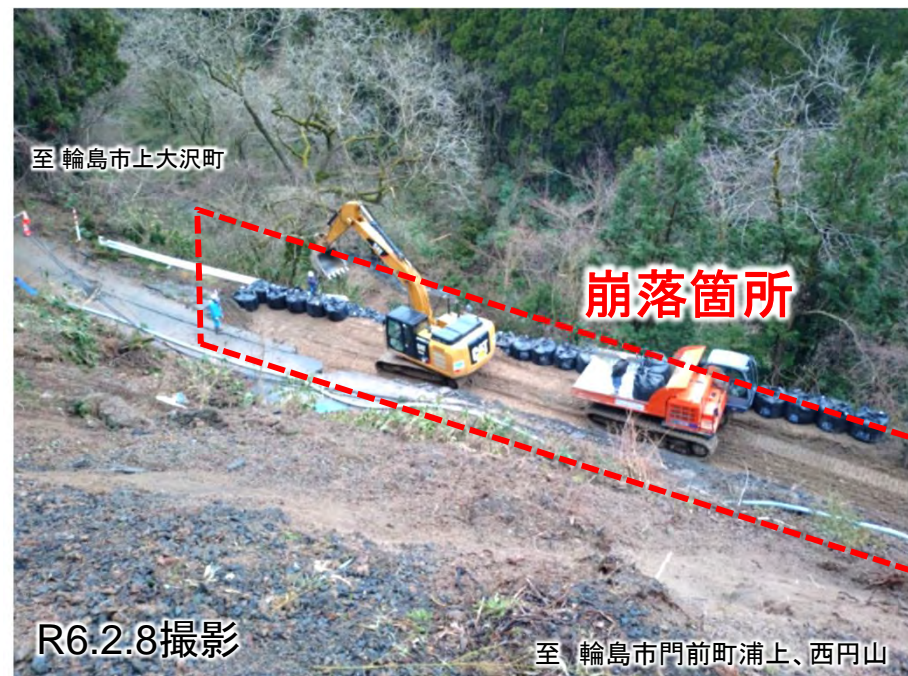
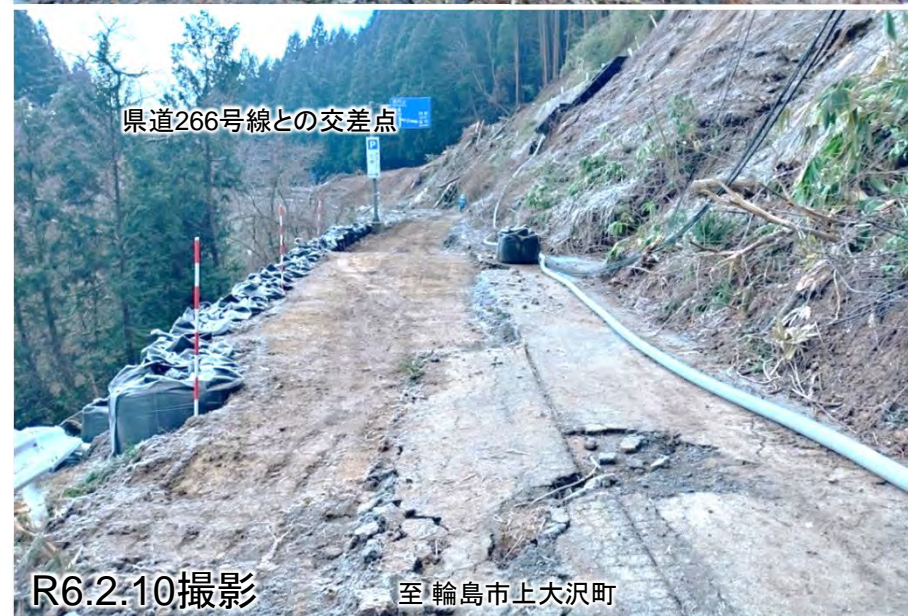
● 輪島市門前町浦上地内「浦上交差点」から約6.1km地点付近で 崩落

啓開作業状況

啓開済

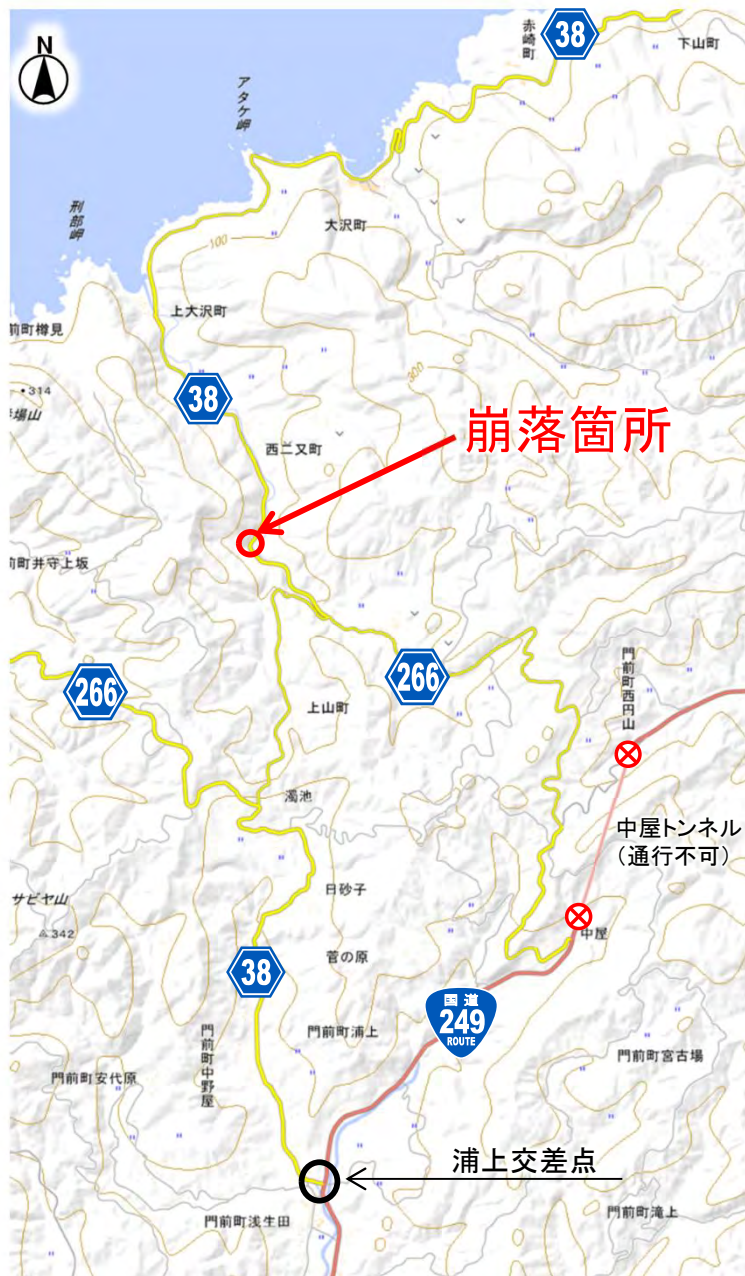
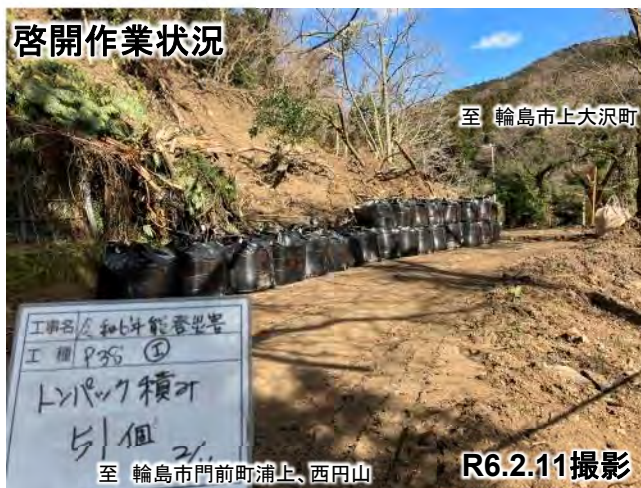
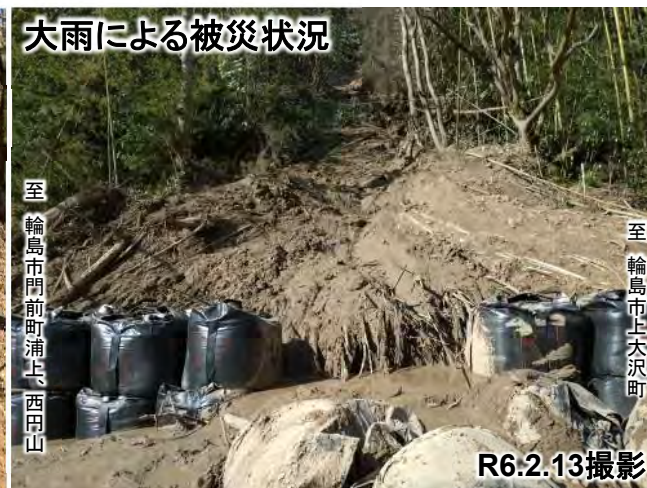
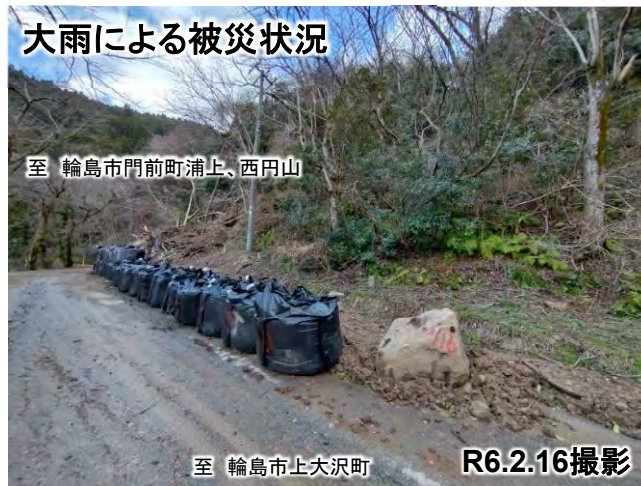
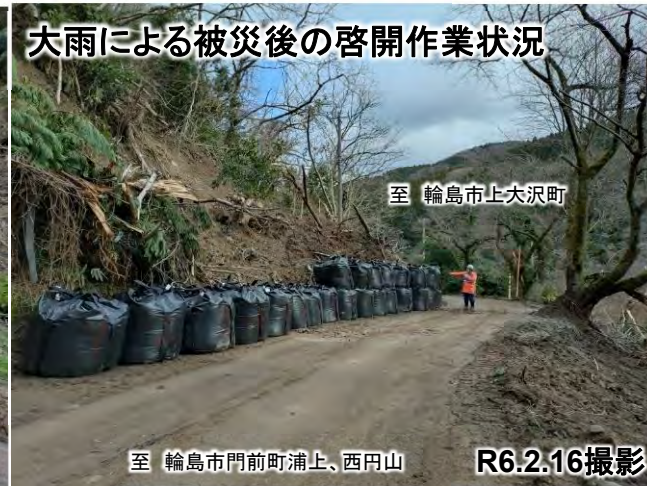
● 輪島市門前町浦上地内「浦上交差点」から約6.9km地点付近で 崩落

啓開済

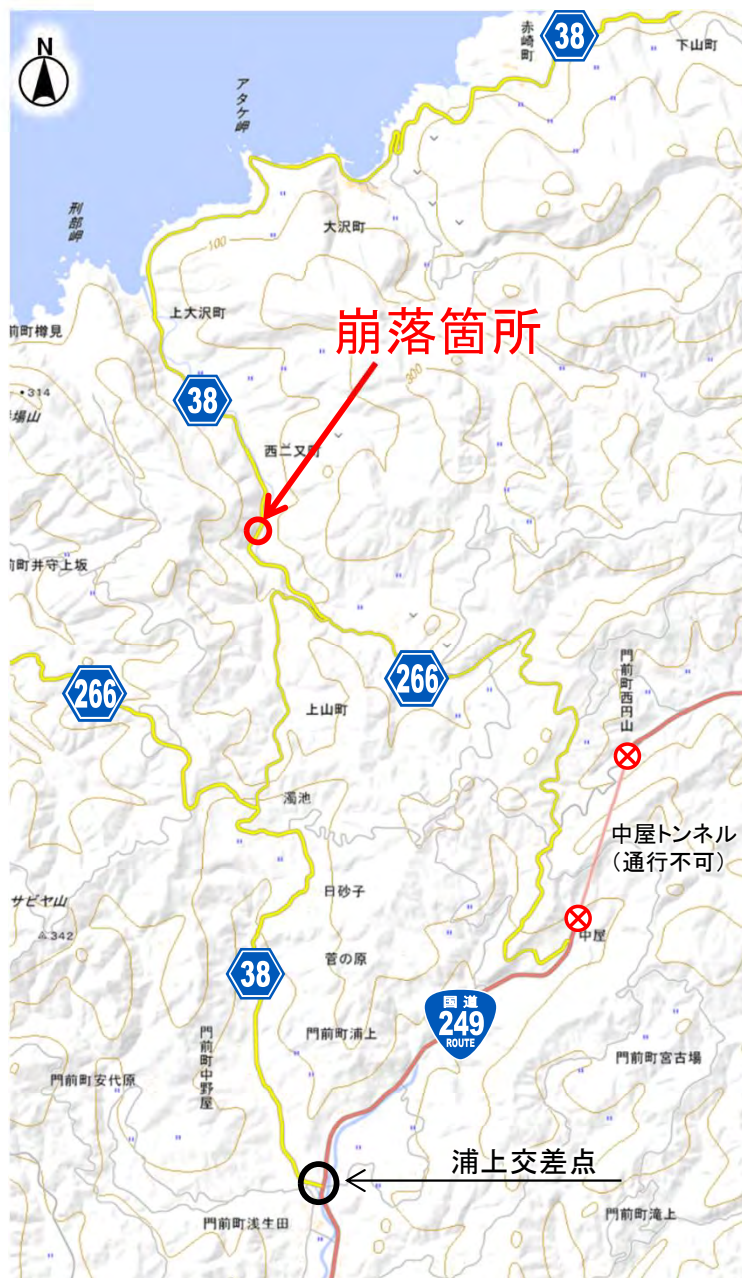
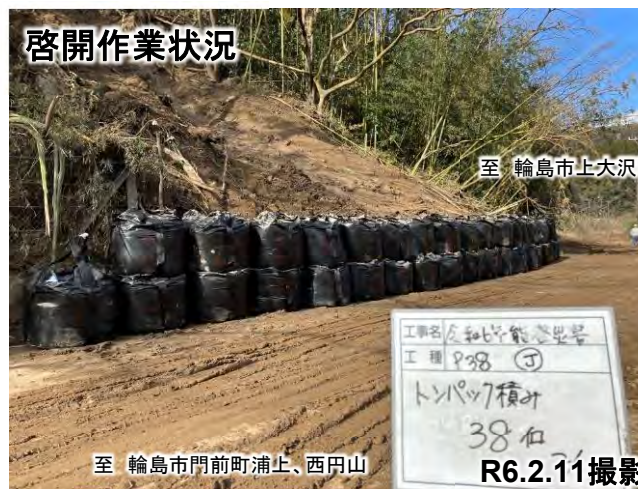
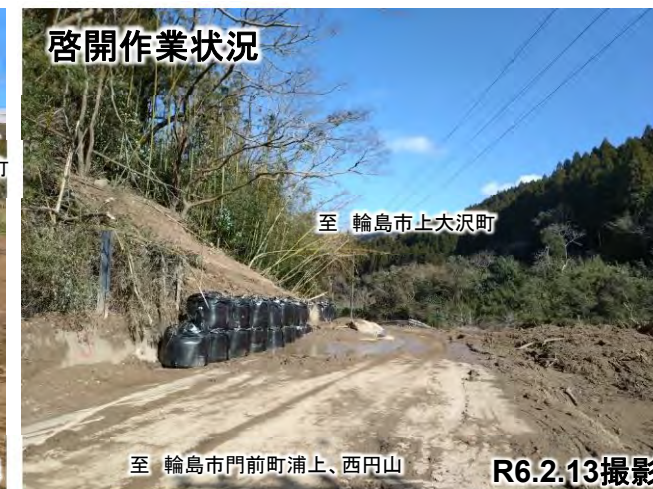
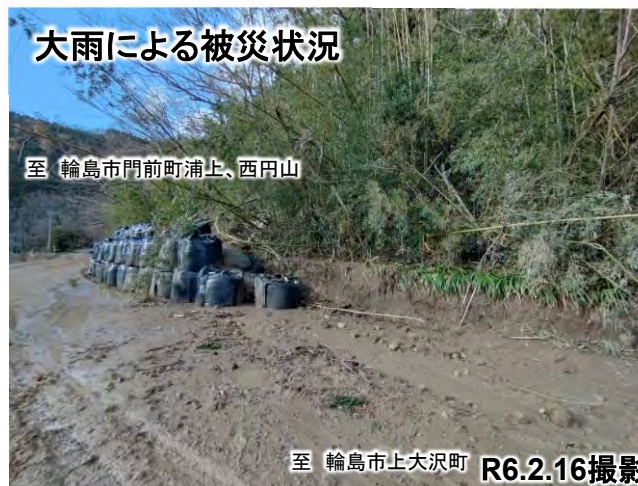
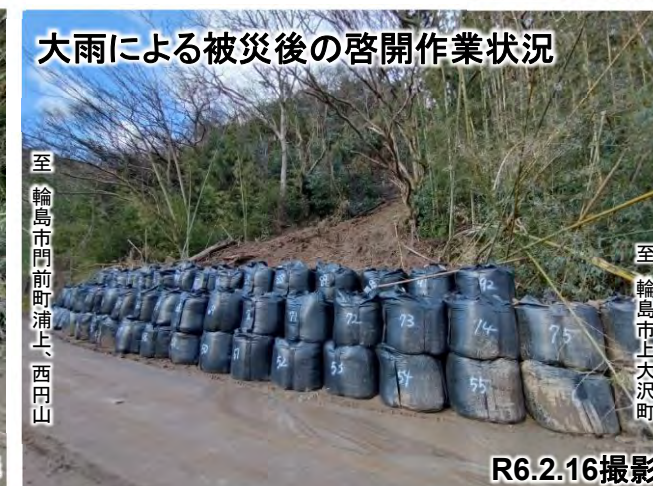
● 輪島市門前町浦上地内「浦上交差点」から約7.1km地点付近で 崩落

啓開済

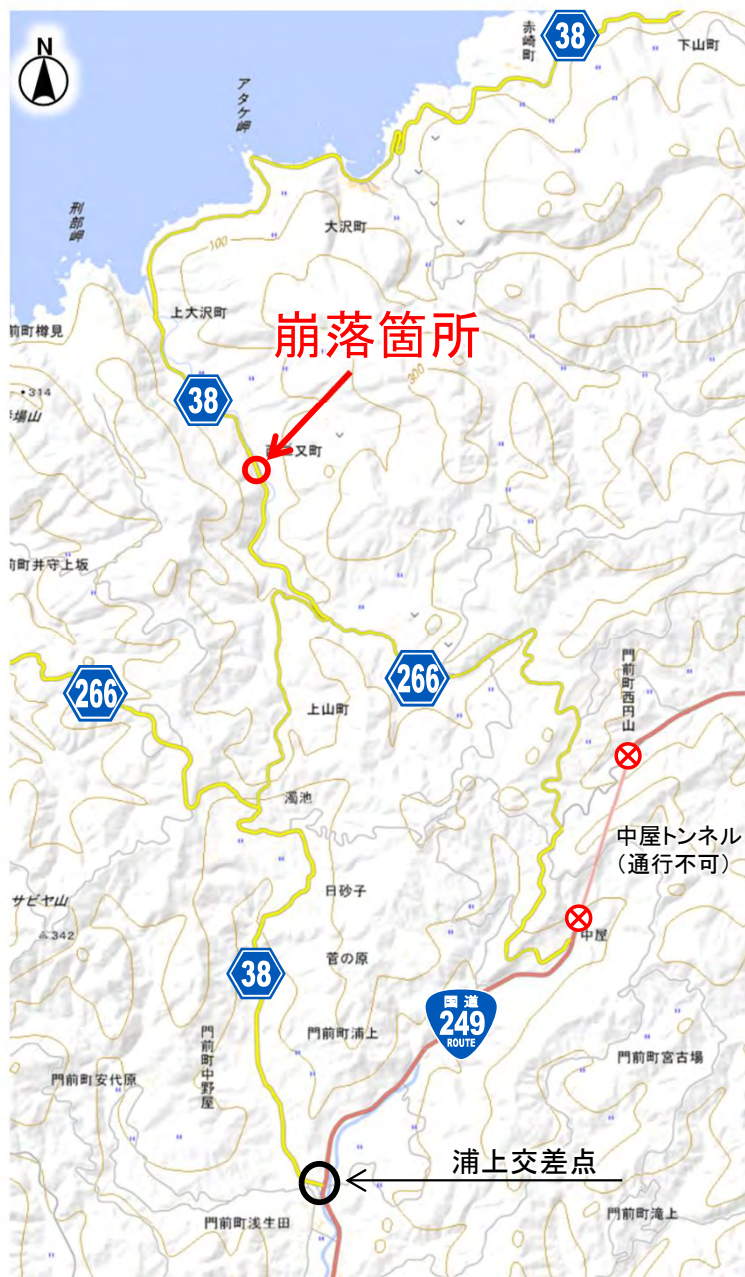
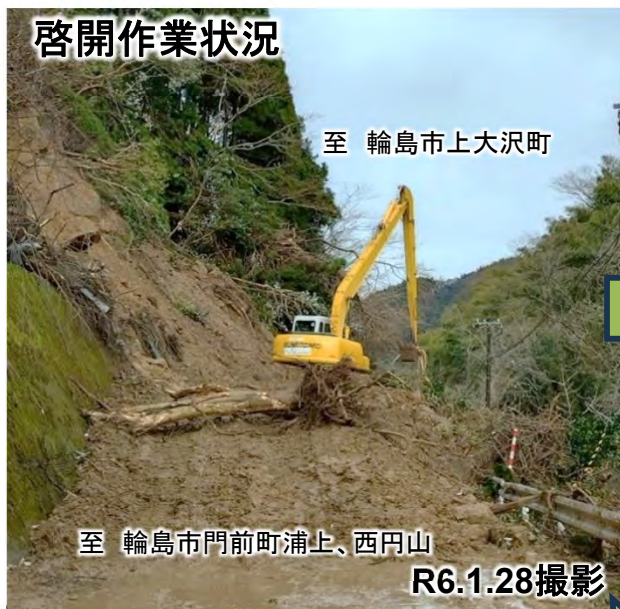
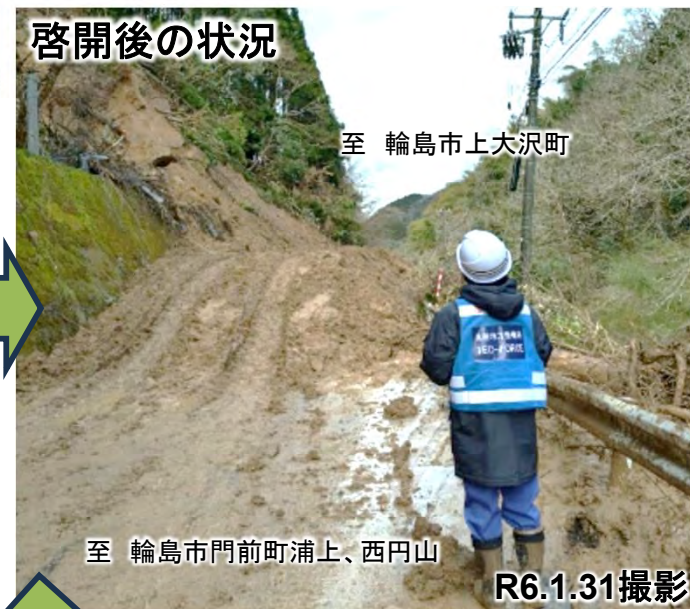
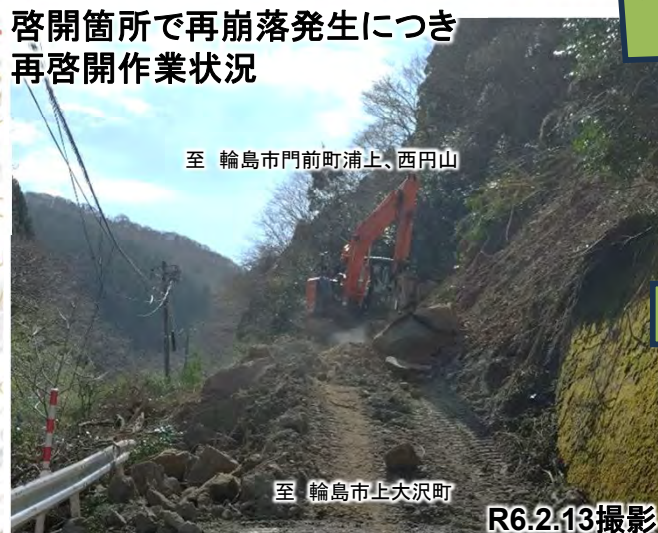
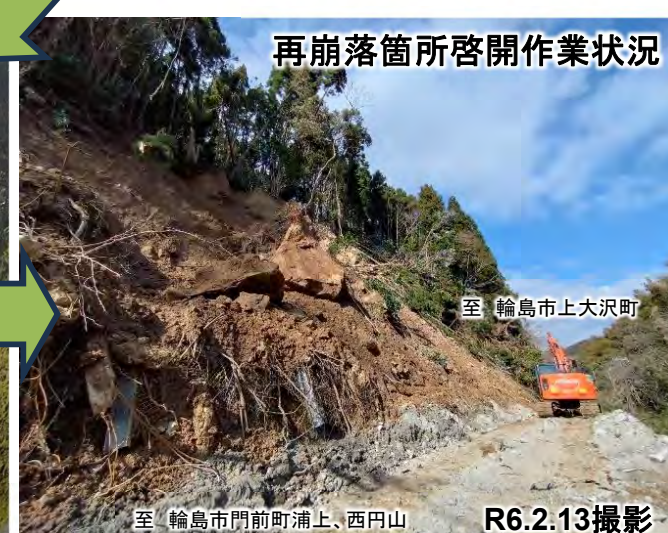
● 輪島市門前町浦上地内「浦上交差点」から約7.6km地点付近で 崩落

啓開済

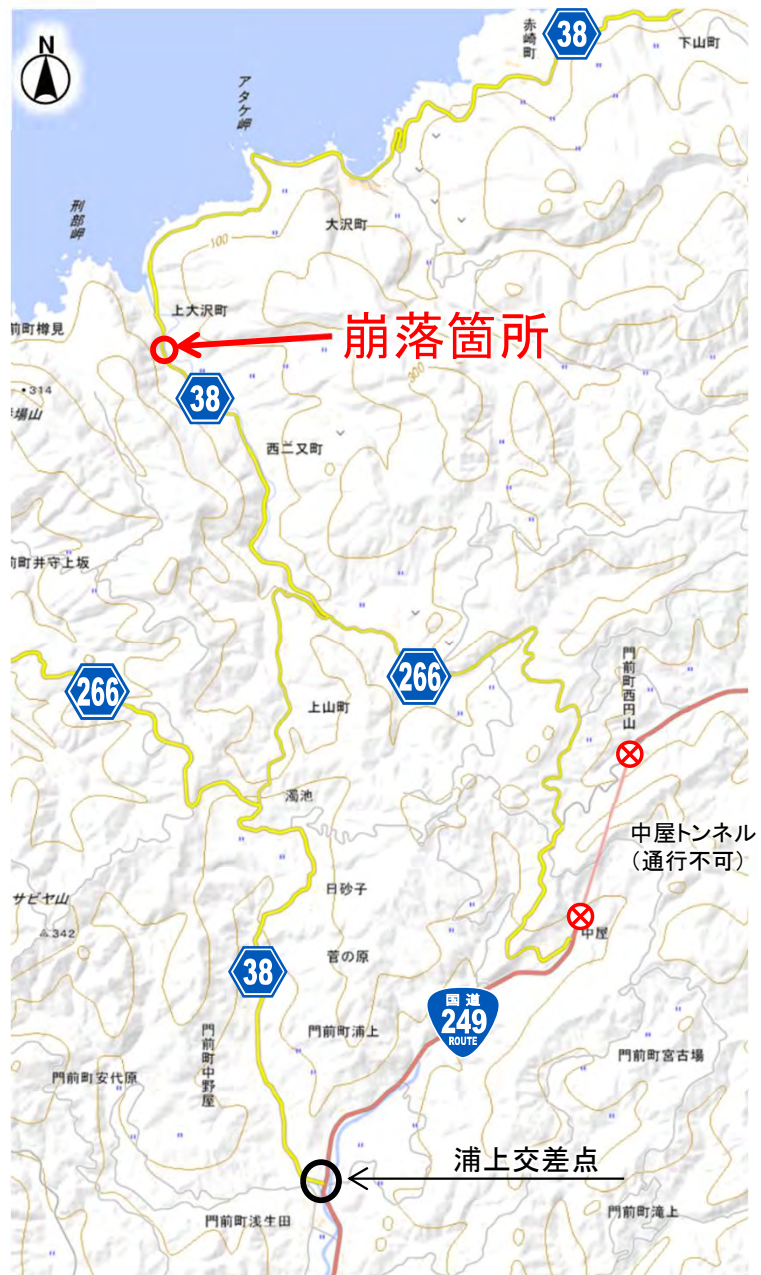
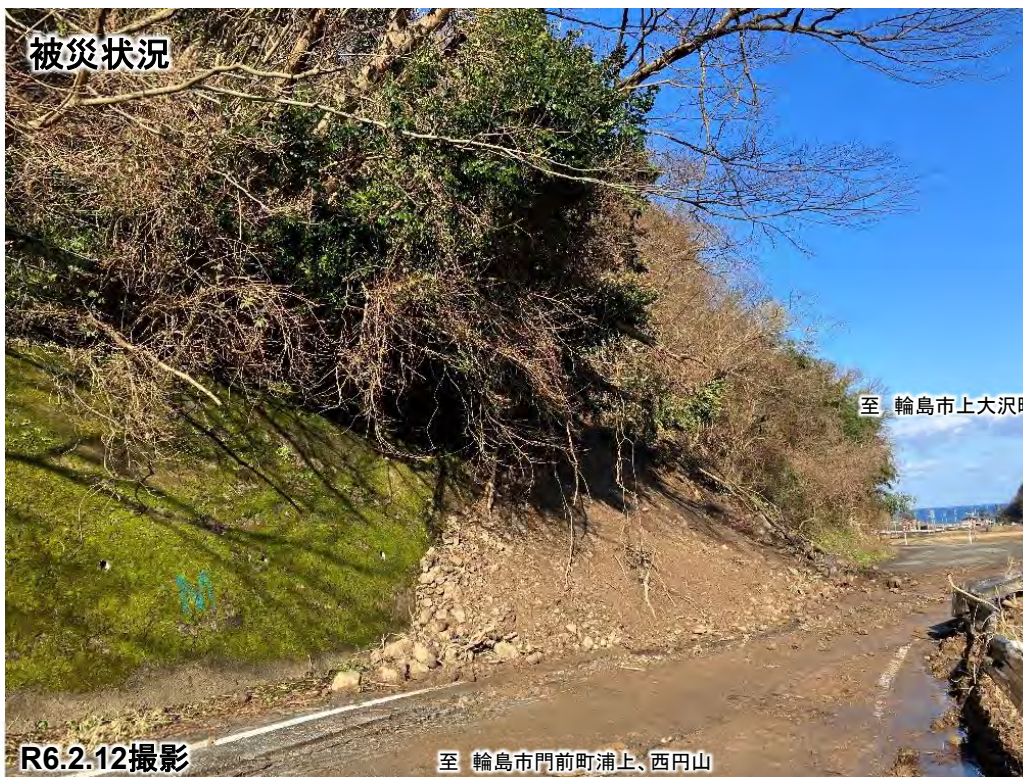
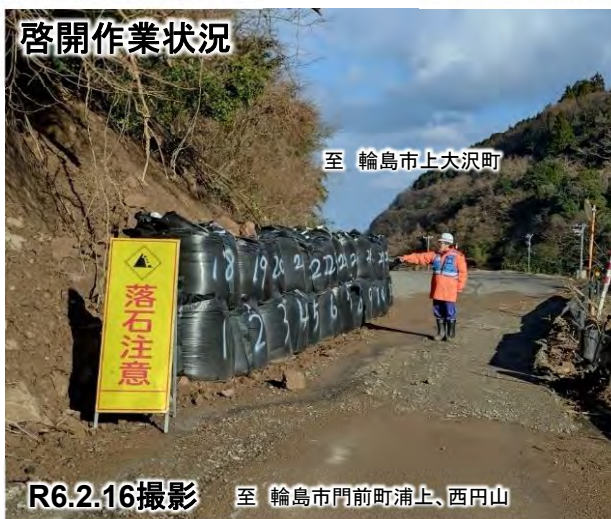
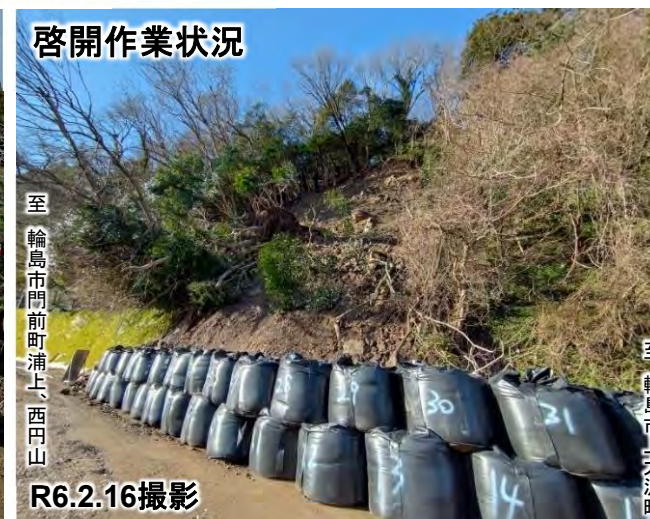
● 輪島市門前町浦上地内「浦上交差点」から約8.7km地点付近で 崩落

啓開済

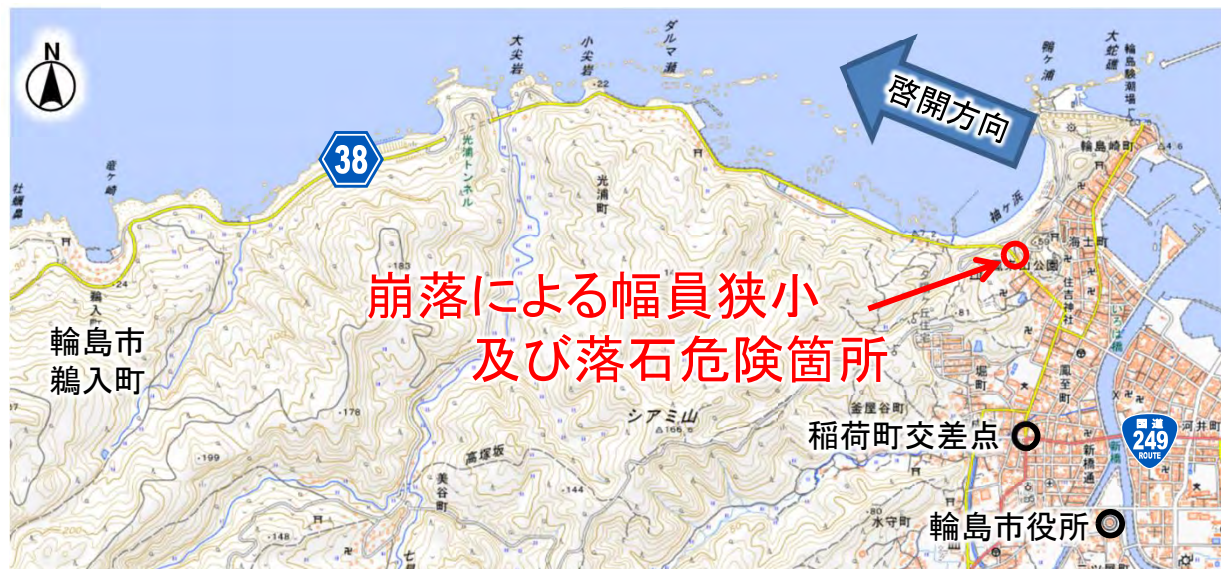
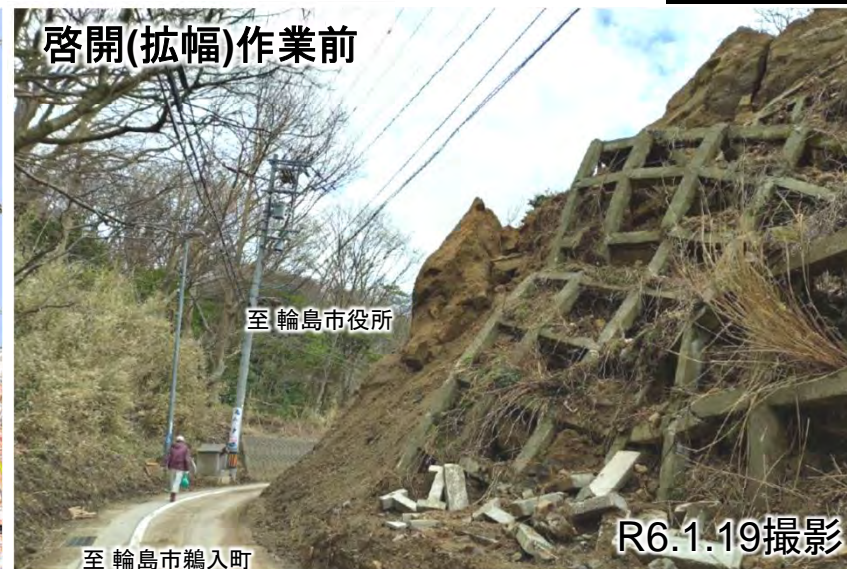
●「稲荷町交差点」から約0.9km地点付近(輪島市輪島崎町地内) 崩落による幅員狭小、落石危険箇所

啓開済

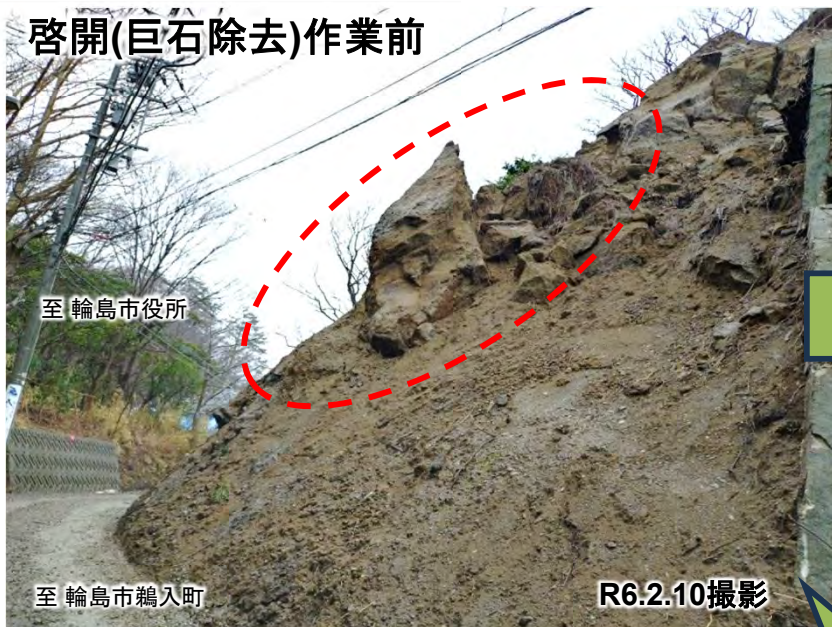
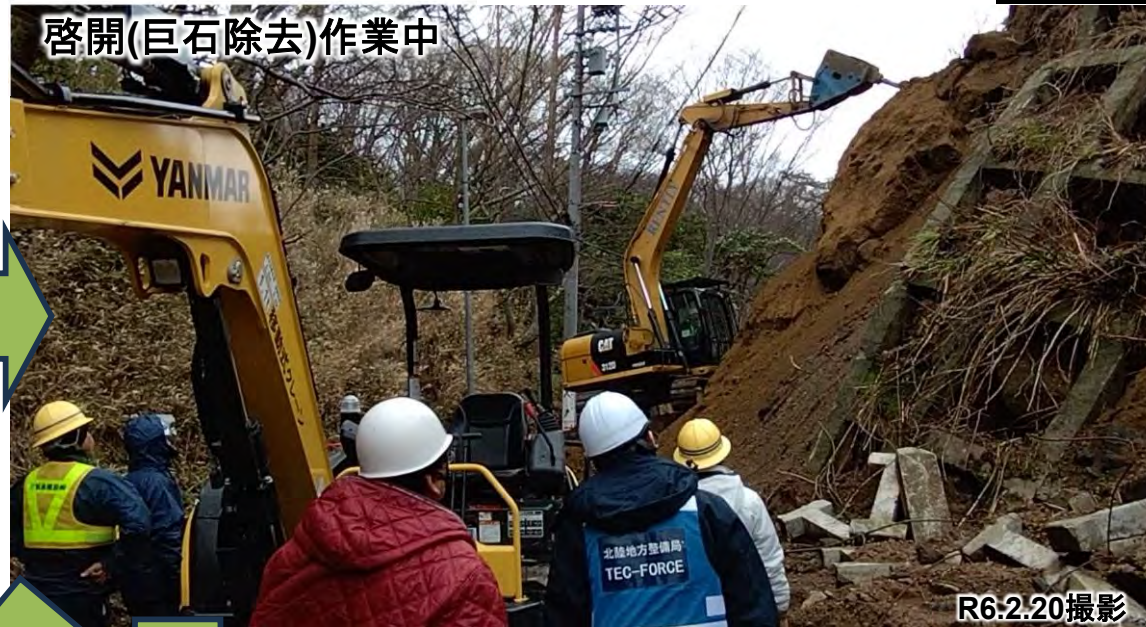
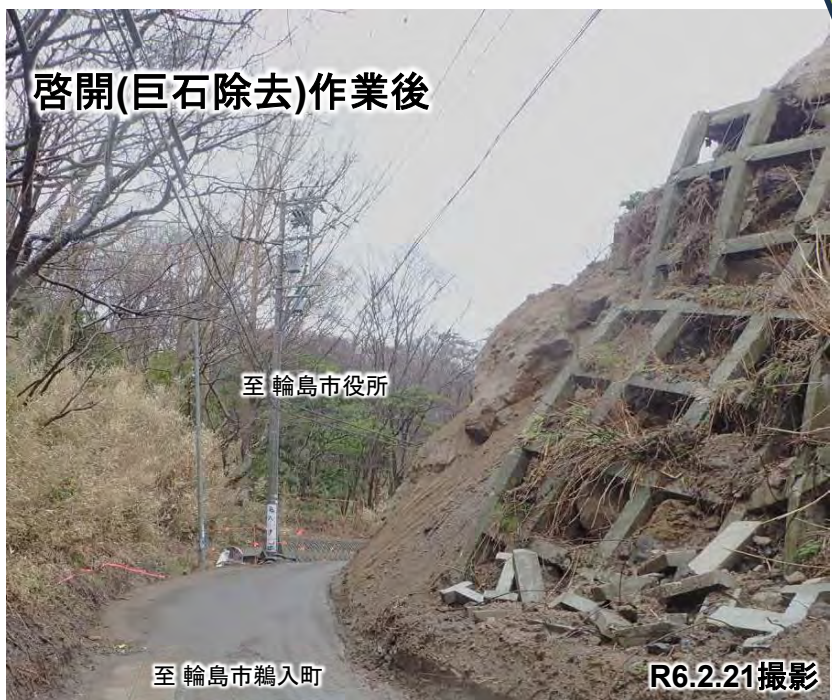
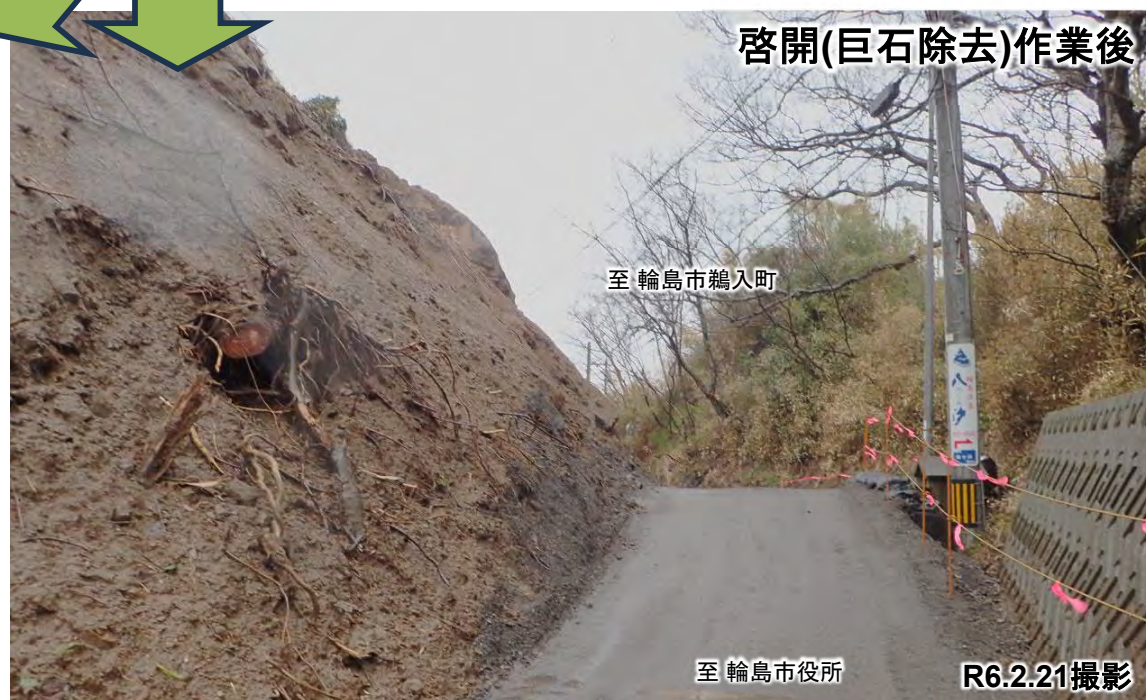
● 「稲荷町交差点」から約0.9km地点付近(輪島市輪島崎町地内) 崩落による幅員狭小、落石危険箇所

啓開済

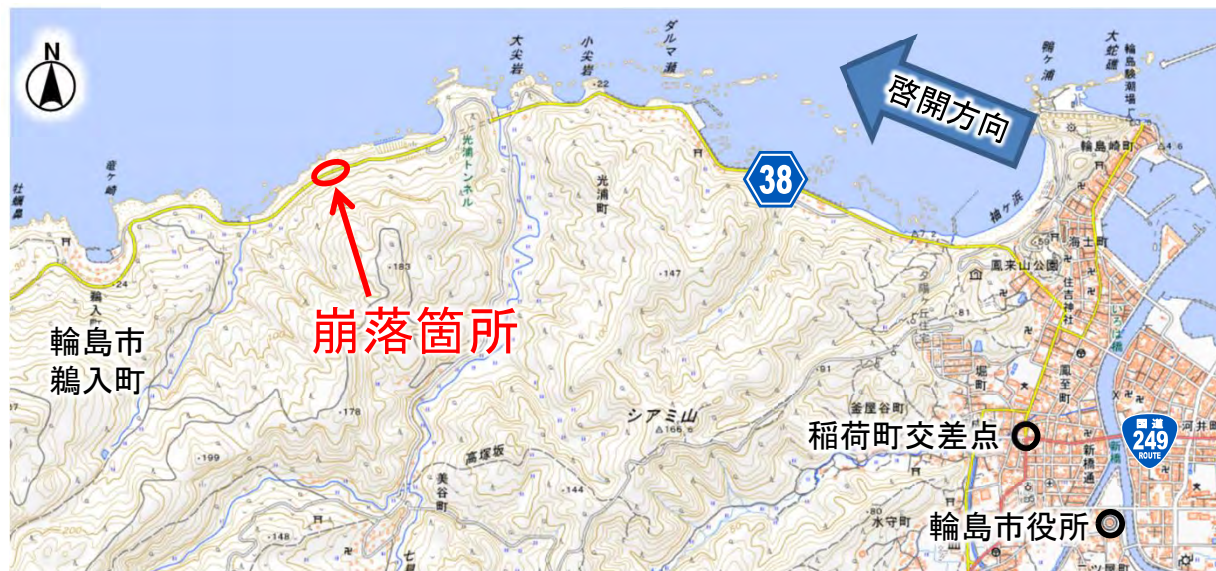
● 輪島市街「稲荷町交差点」から約3.9km地点付近(輪島市美谷町) 崩落箇所

啓開作業前  
(大型車は通行不可)

啓開済
