● 珠洲市宝立町鵜飼地内「金峰寺交差点」から約2.1km付近 珠洲市宝立町柏原付近 擁壁破損

● 珠洲市宝立町鵜飼地内「金峰寺交差点」から約2.2km付近 珠洲市宝立町柏原付近 道路陥没

● 輪島市門前町浦上地内「浦上交差点」から約4.5km地点付近 崩落箇所

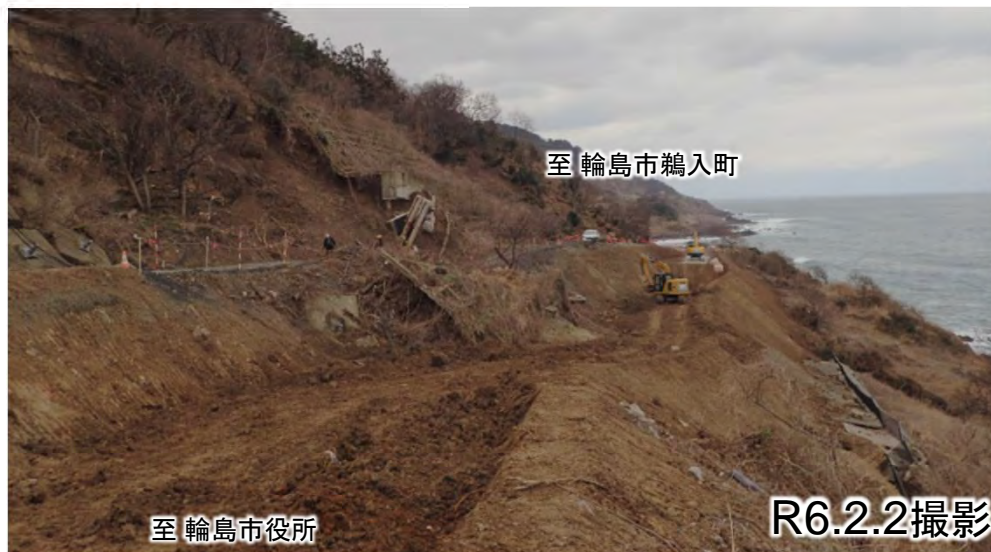
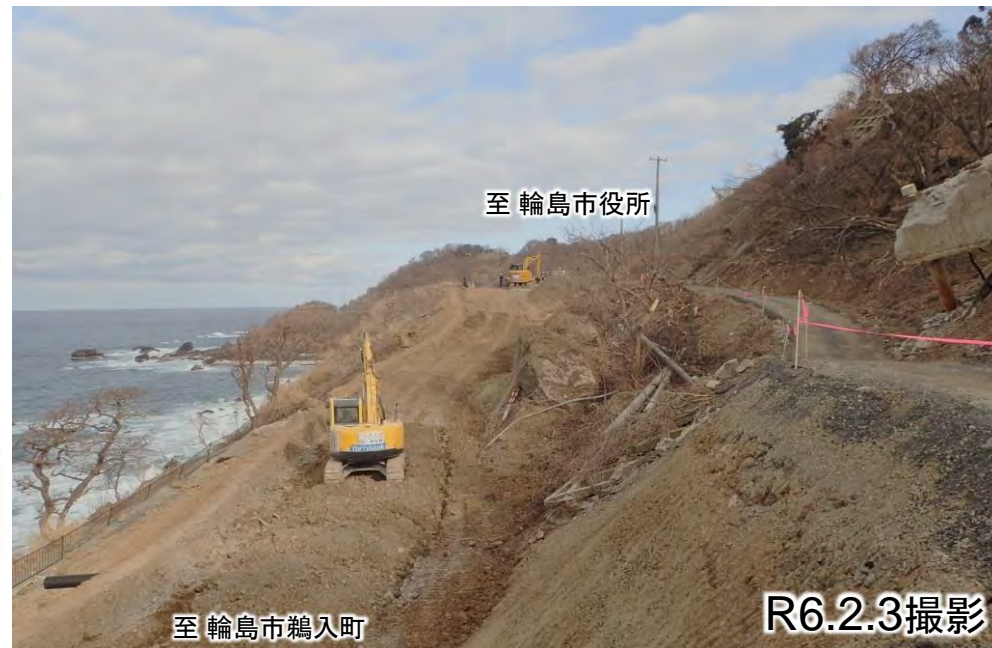
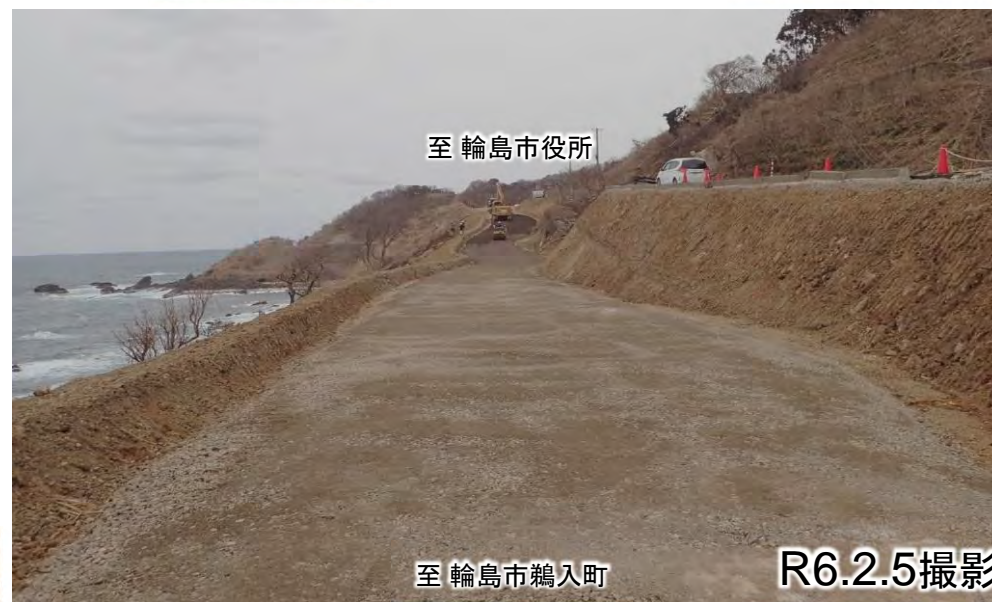
● 輪島市街「稲荷町交差点」から約3.9km地点付近(輪島市美谷町) 崩落箇所

啓開済

拡幅作業の状況

(大型車が通行な迂回路を整備)

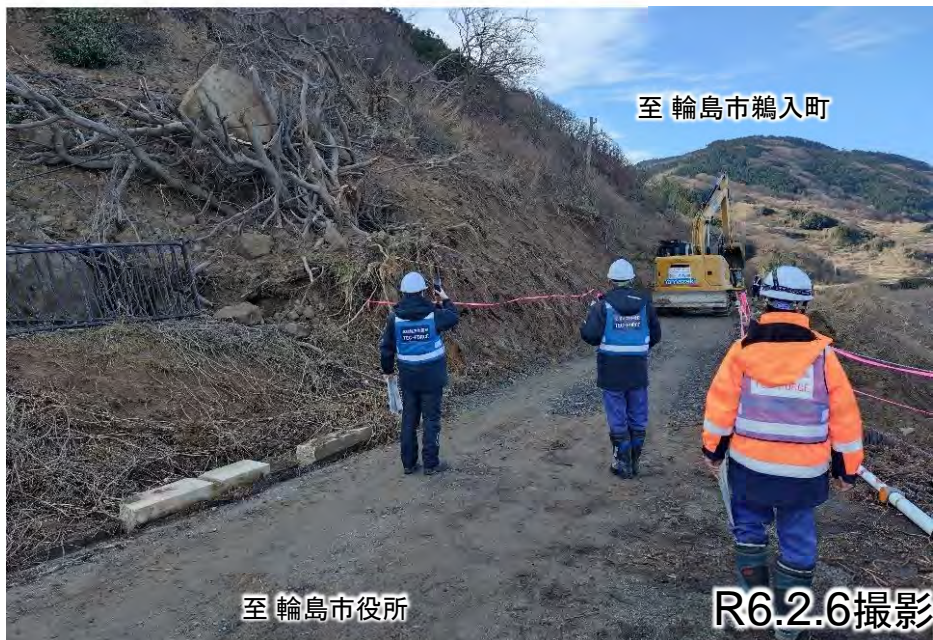
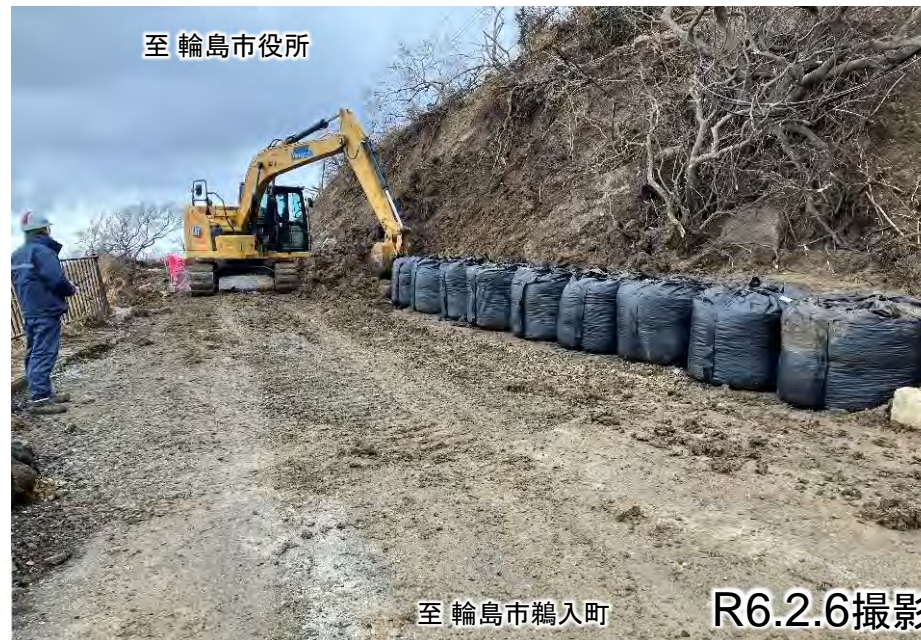
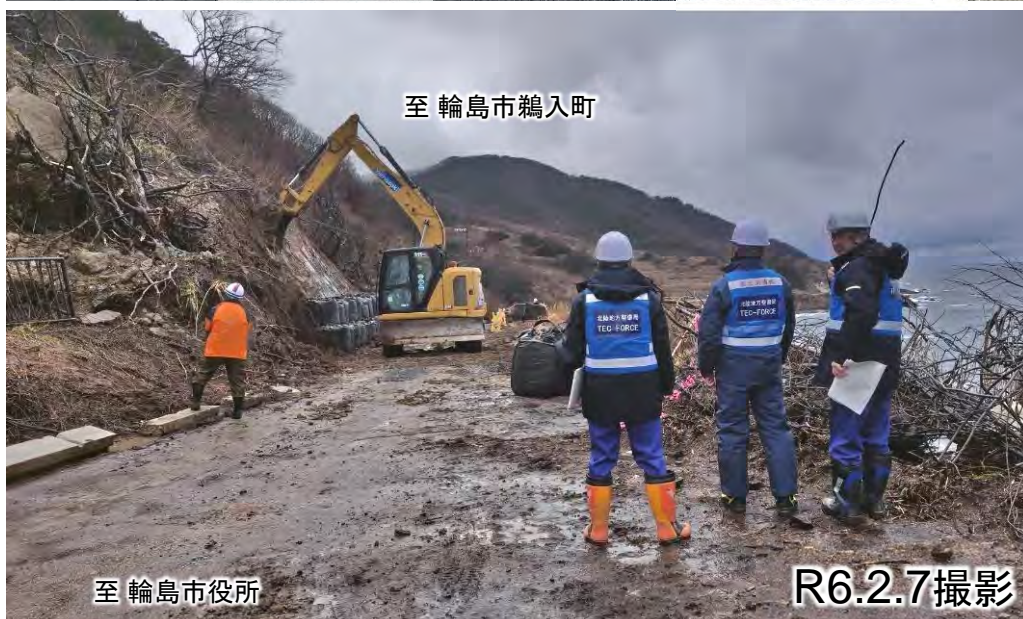
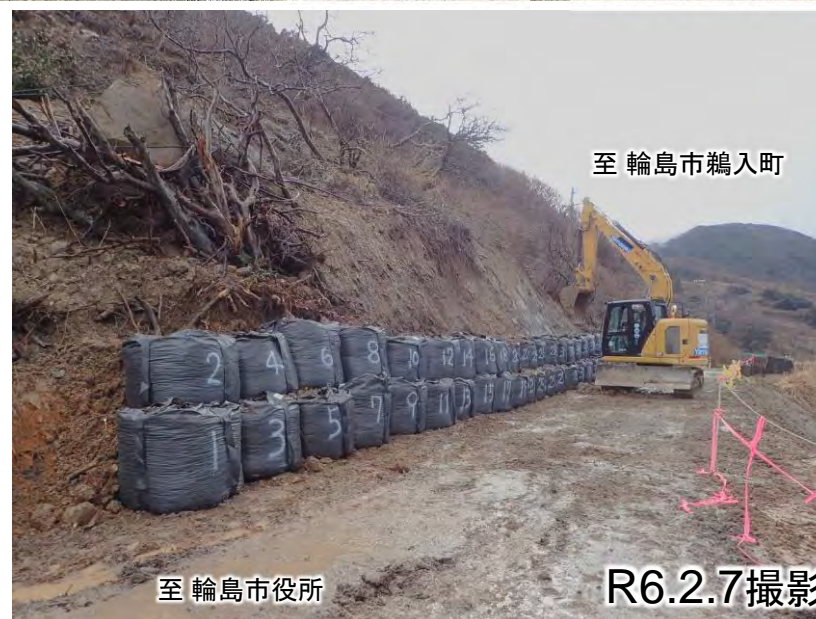
● 輪島市街「稲荷町交差点」から約3.9km地点付近(輪島市美谷町) 崩落箇所

啓開済

拡幅作業の状況(迂回路の輪島市鶴入町側)  
(大型車が通行な迂回路を整備)

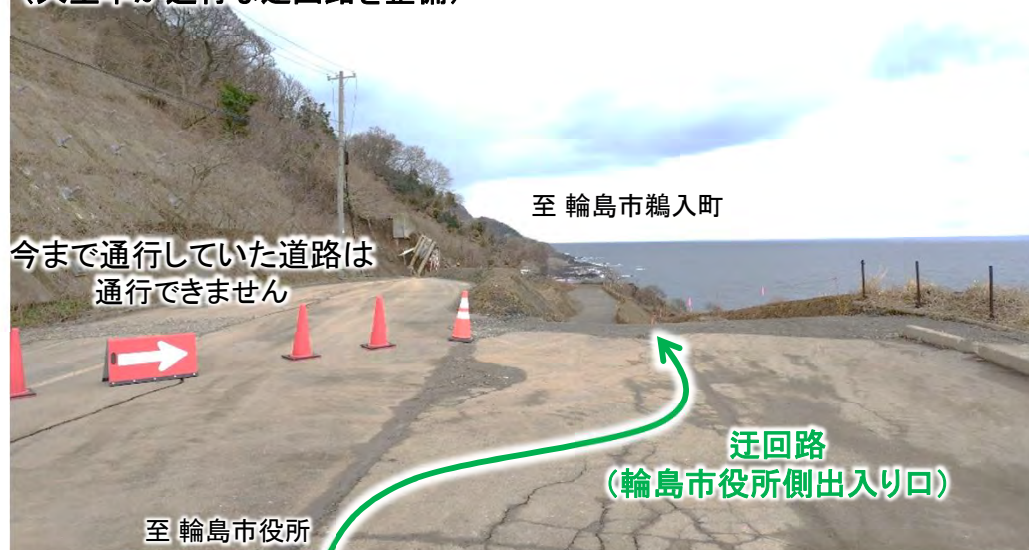
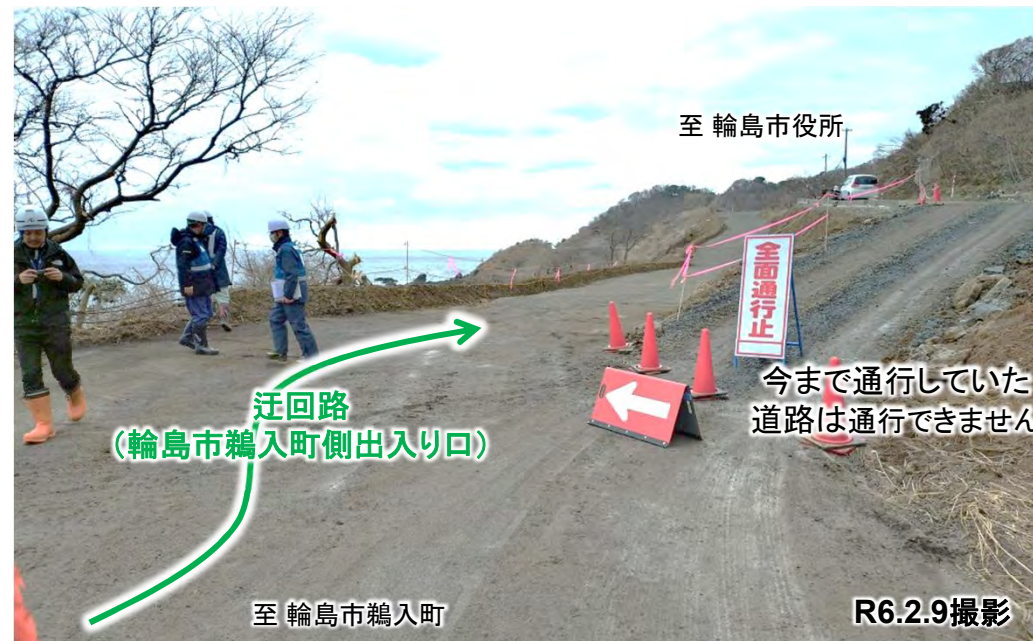
R6.2.9撮影

● 輪島市街「稲荷町交差点」から約3.9km地点付近(輪島市美谷町) 崩落箇所

啓開済

拡幅作業後の状況

(大型車が通行な迂回路を整備)
