● 輪島市大野町の国道249号接続交差点より約 1.8km、約2.0km付近に倒木、約3.5km付近に段差

● 輪島市門前町道下地内「国道249号との交差点」から1.4km地点付近 崩落箇所の啓開作業状況

● 羽咋郡志賀町荒屋地内「国道との交差点」から約7.7km 崩落箇所①の状況

● 珠洲市大谷町地内の珠洲市道 崩落箇所 の状況

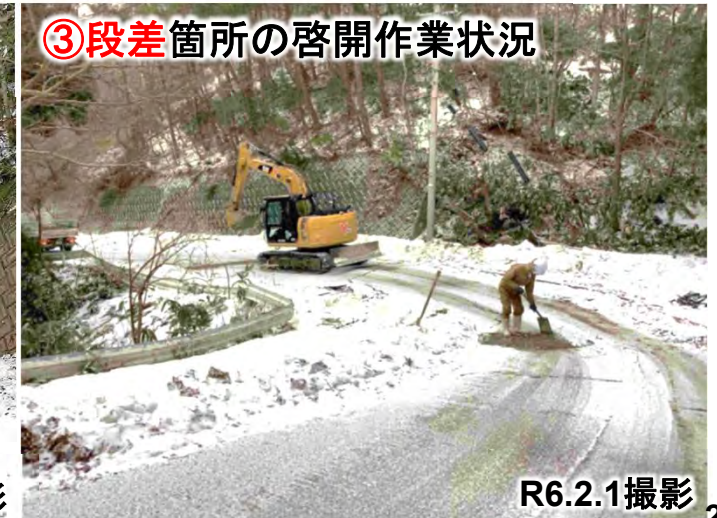
③段差箇所の啓開作業状況

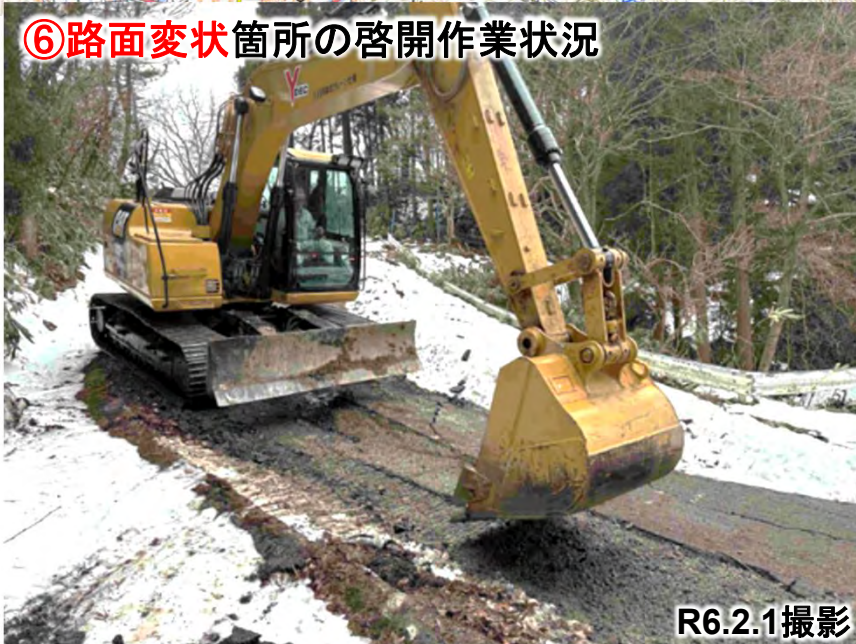
⑥路面変状箇所の啓開作業状況

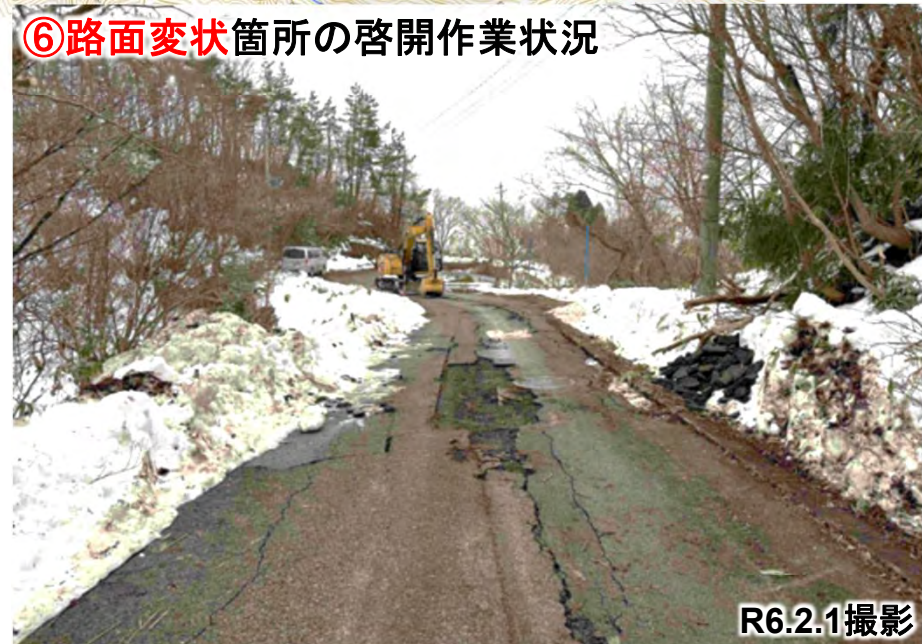
⑥路面変状箇所の啓開作業状況

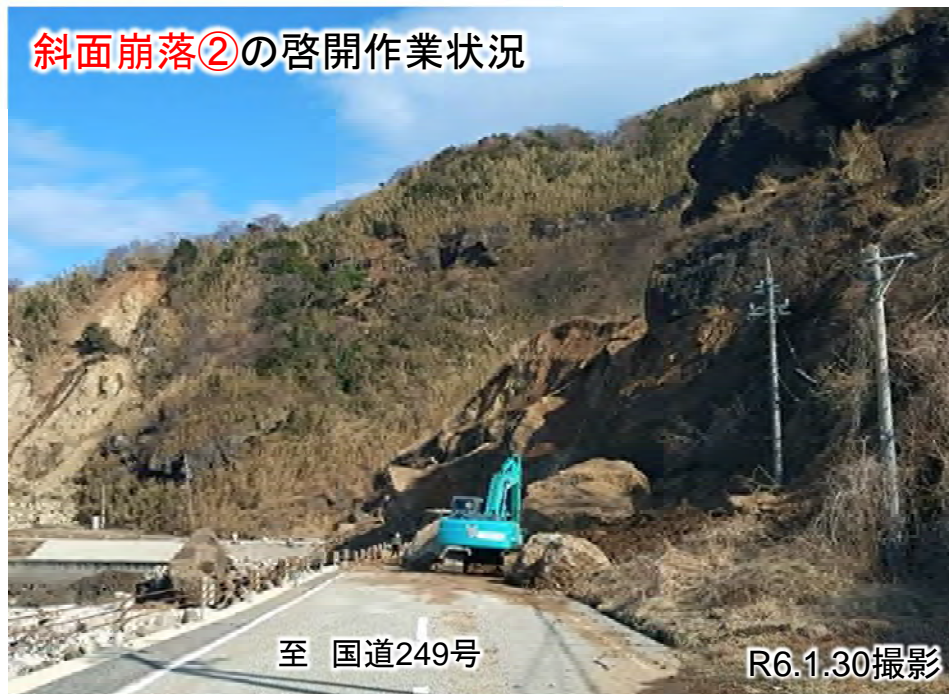
斜面崩落②の啓開作業状況

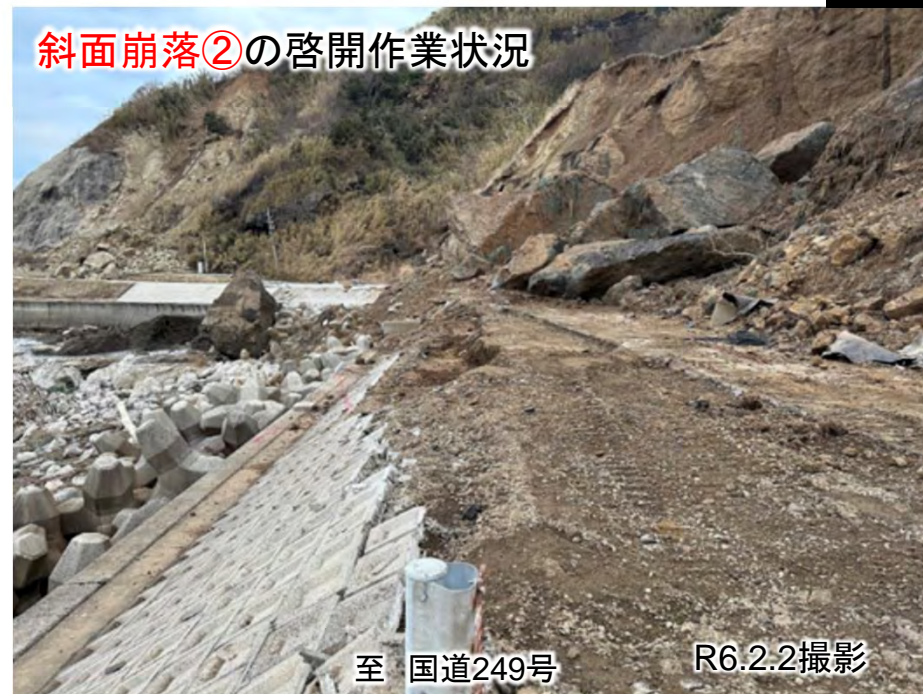
斜面崩落②の啓開作業状況

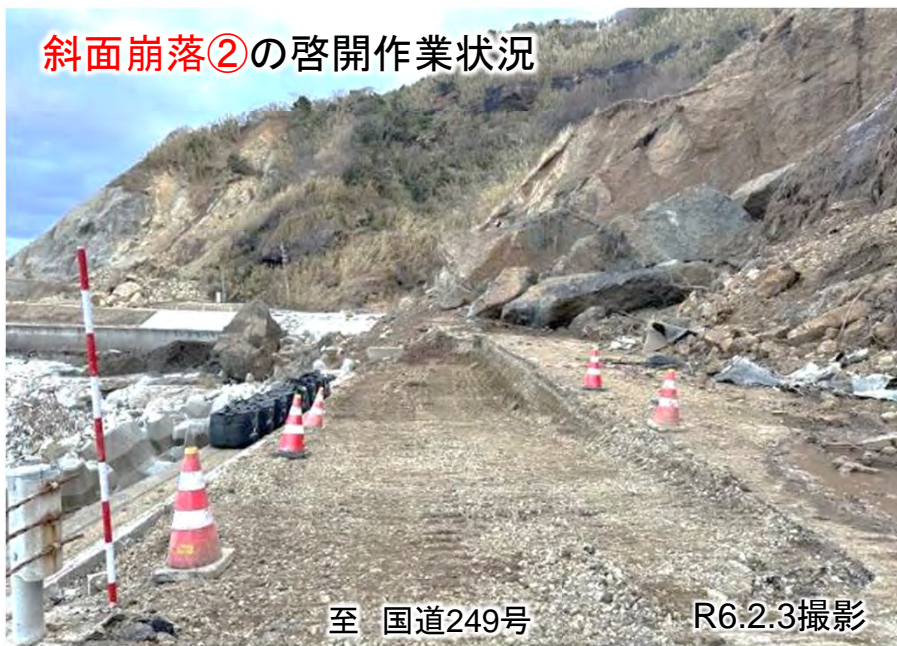
斜面崩落②の啓開作業状況

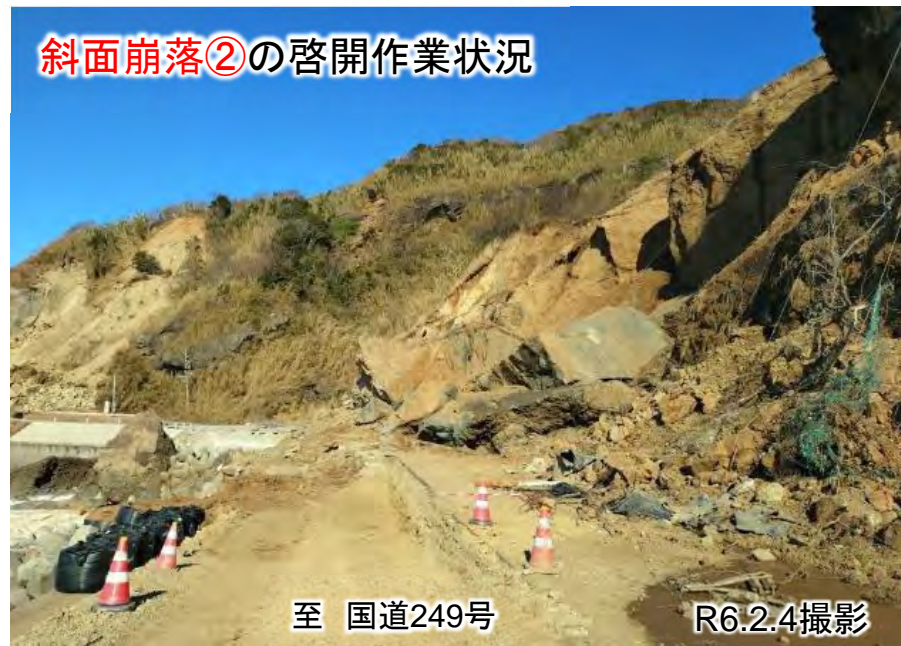
斜面崩落②の啓開作業状況

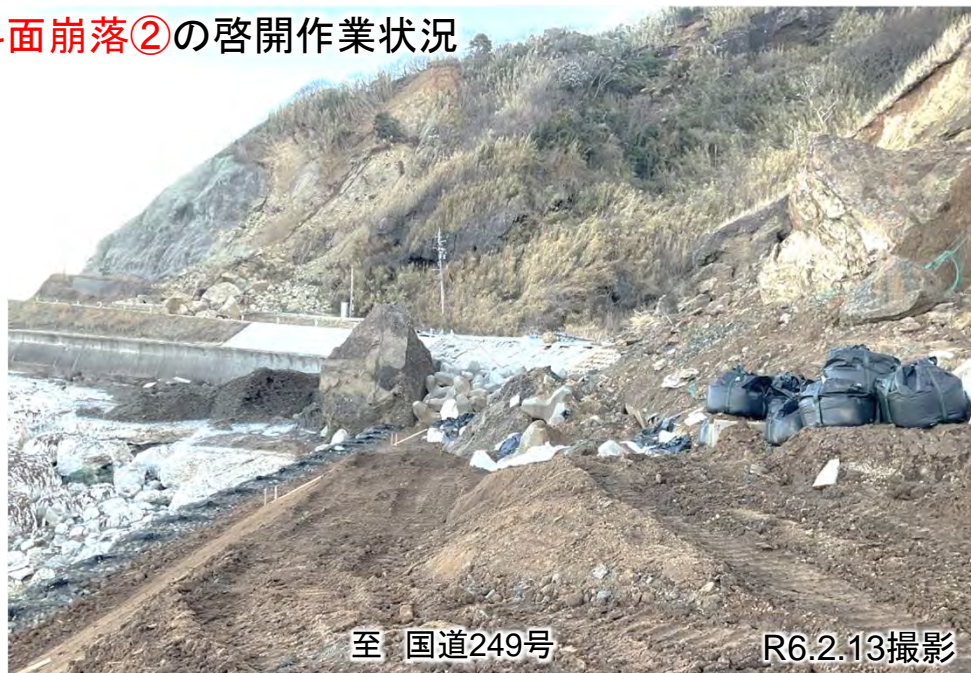
斜面崩落②の啓開作業状況

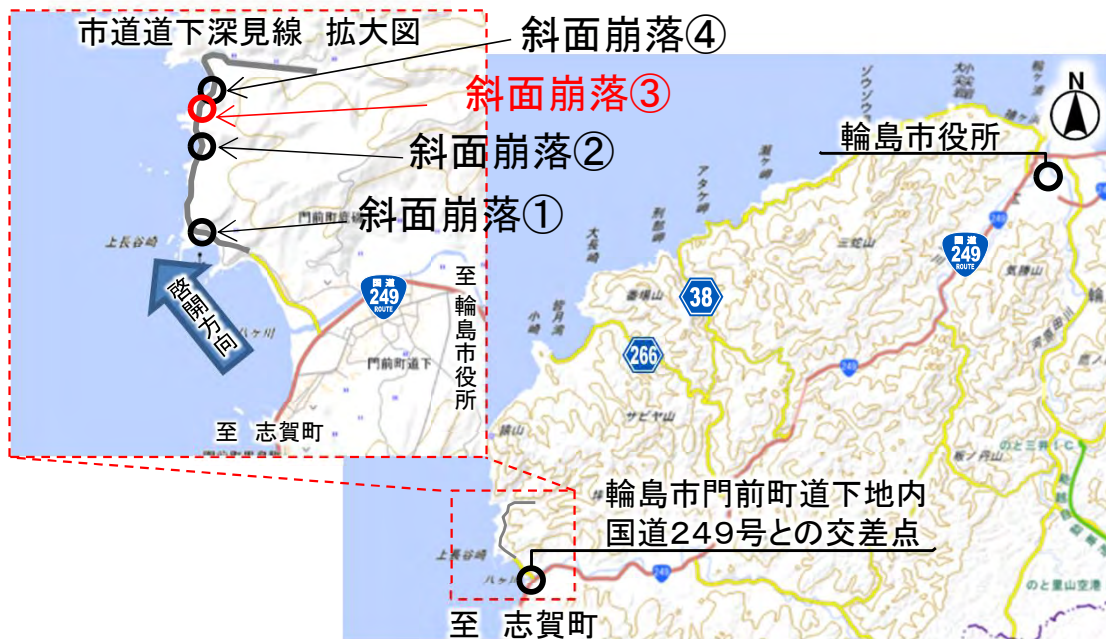
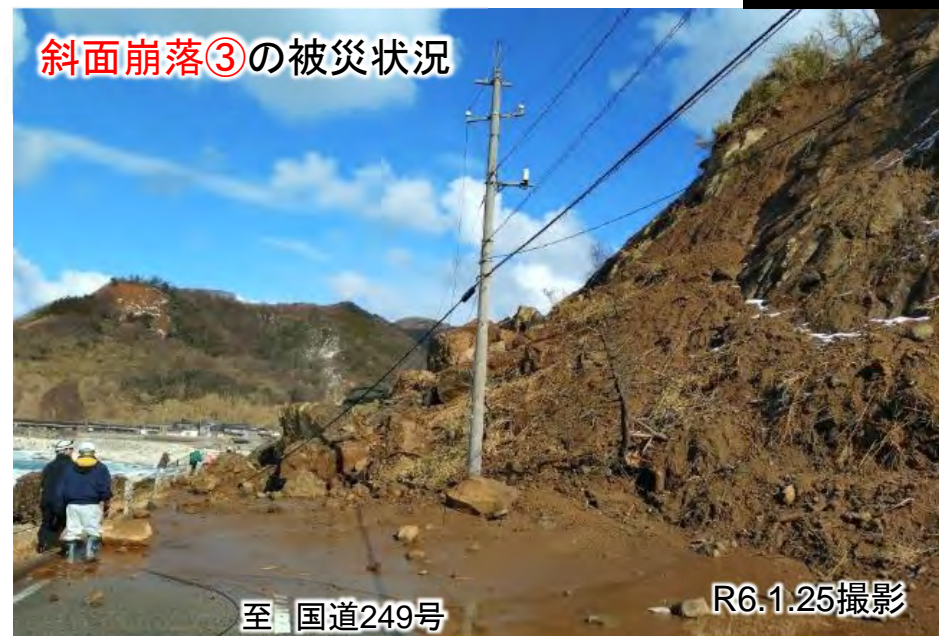
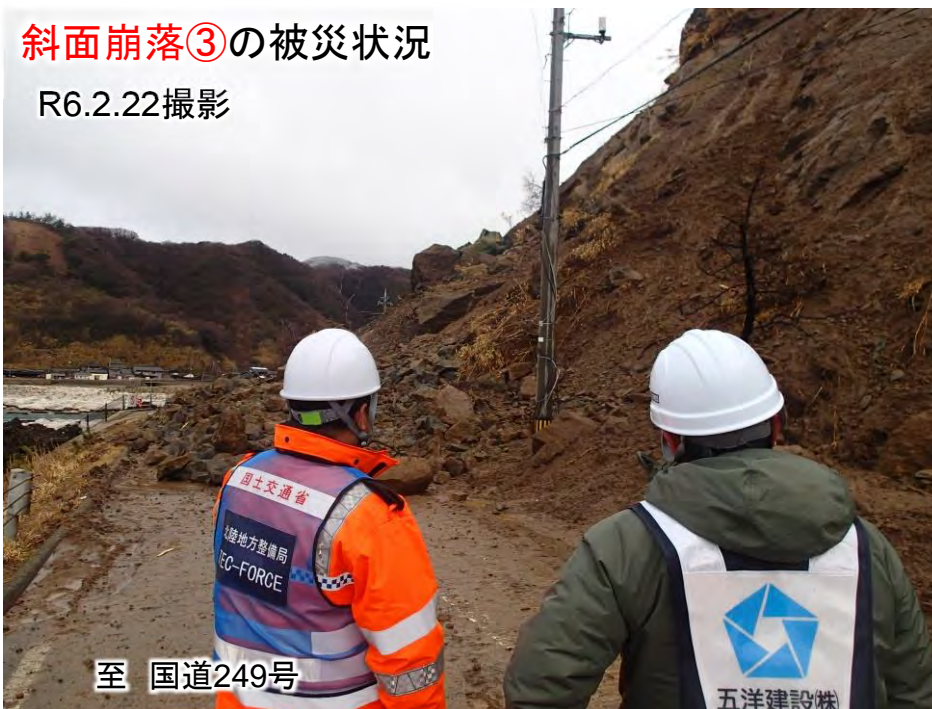
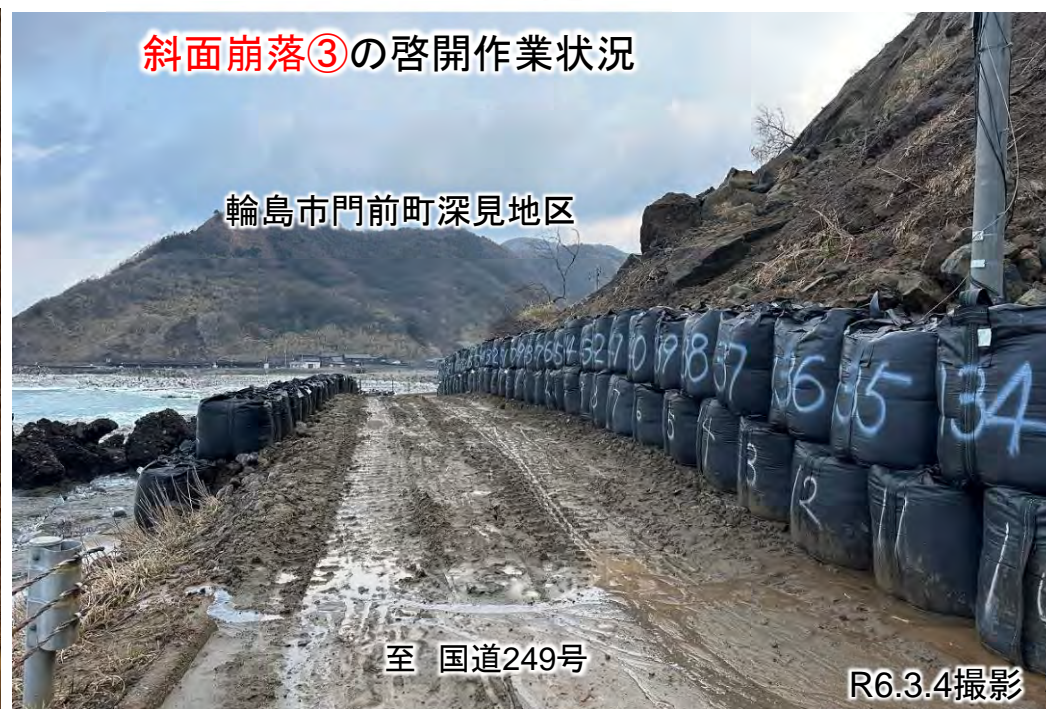
● 輪島市門前町道下地内「国道249号との交差点」から2.5km地点付近 崩落箇所 の啓開作業状況

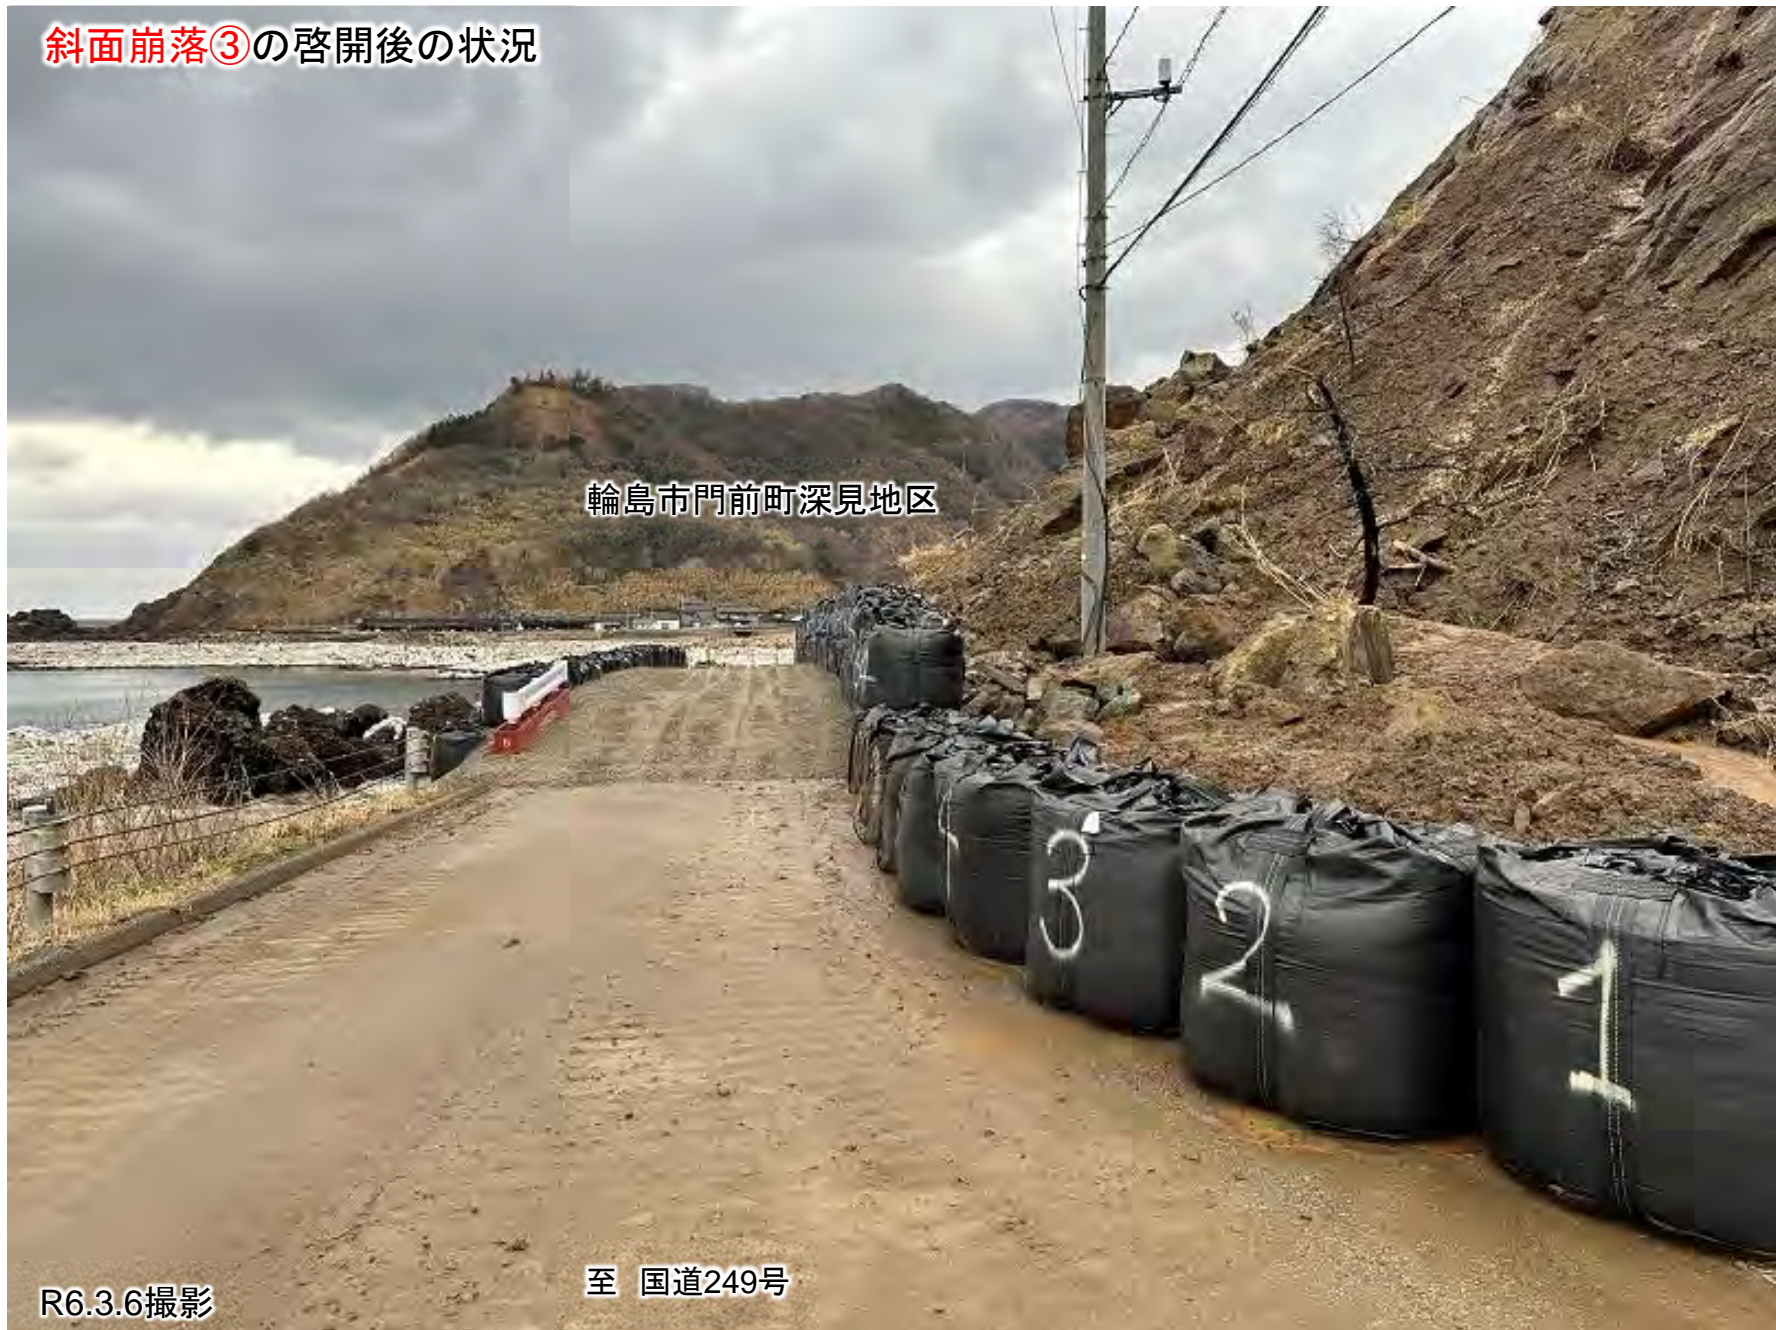
斜面崩落③の啓開後の状況

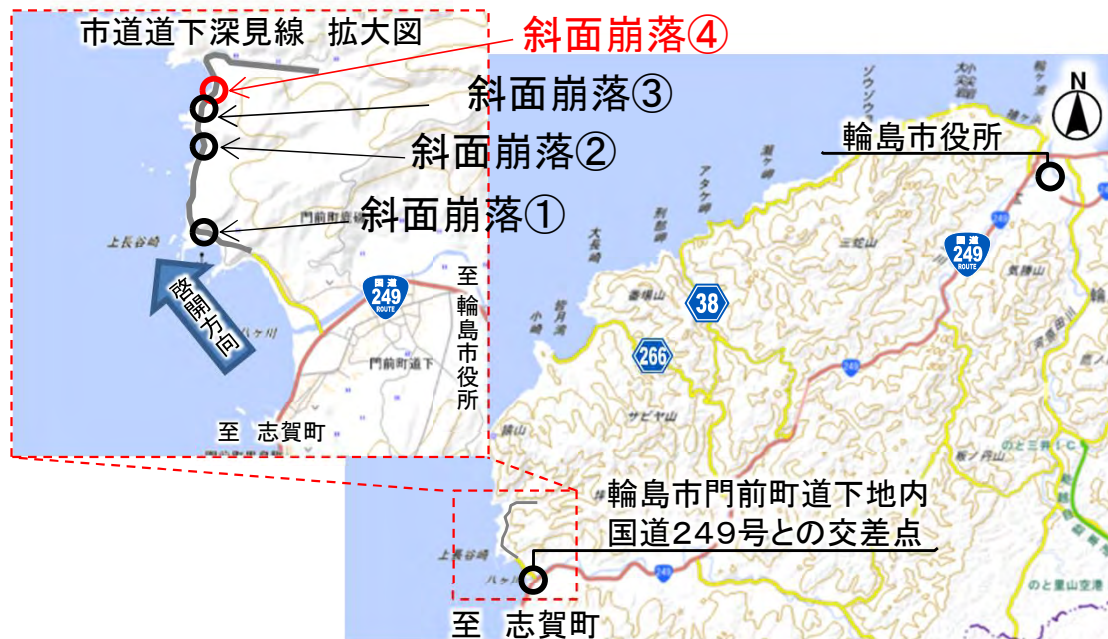
斜面崩落④の被災状況

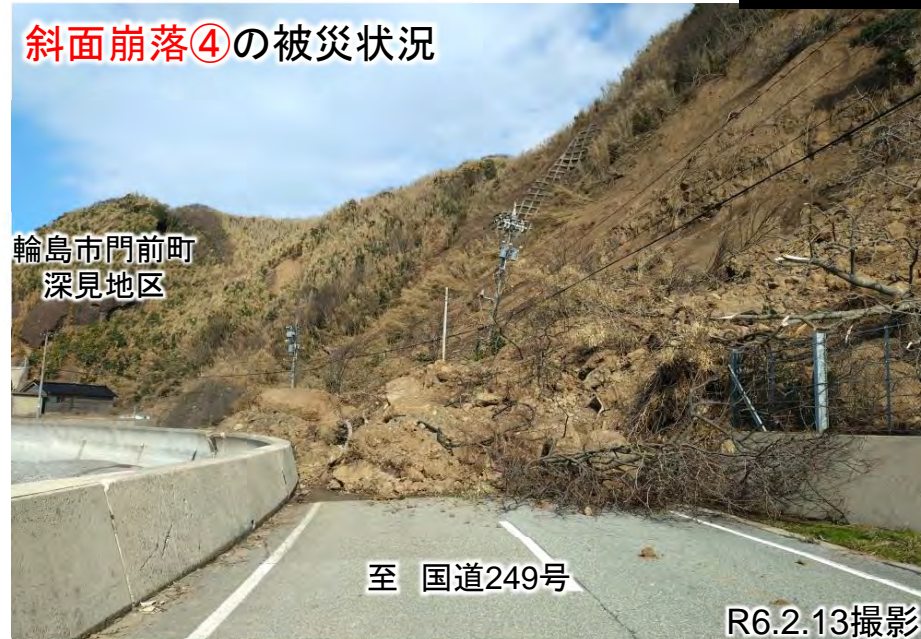
斜面崩落④の被災状況

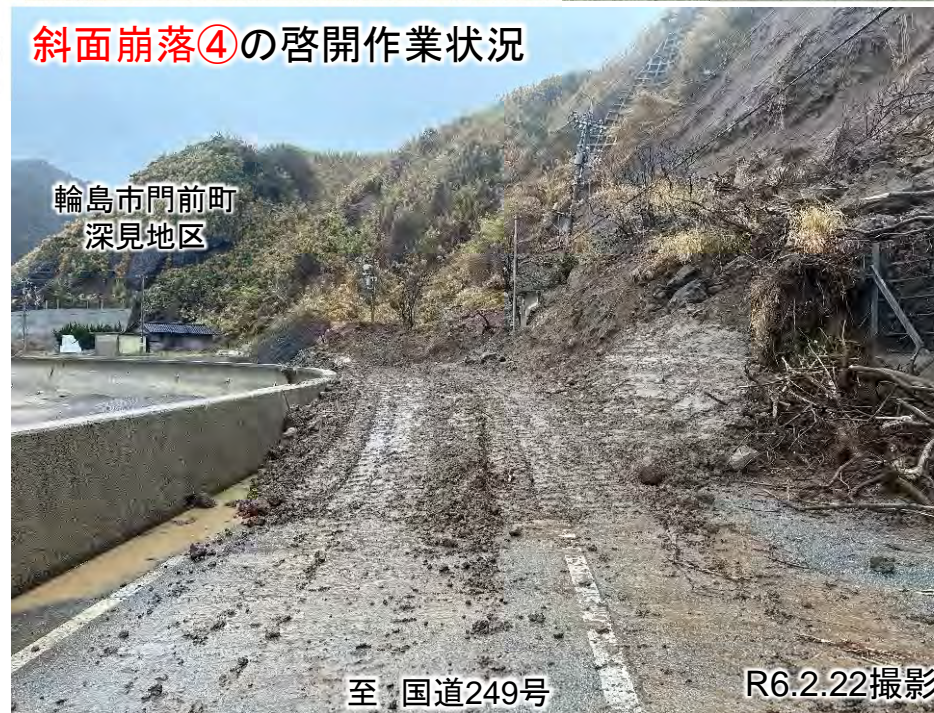
斜面崩落④の啓開作業状況

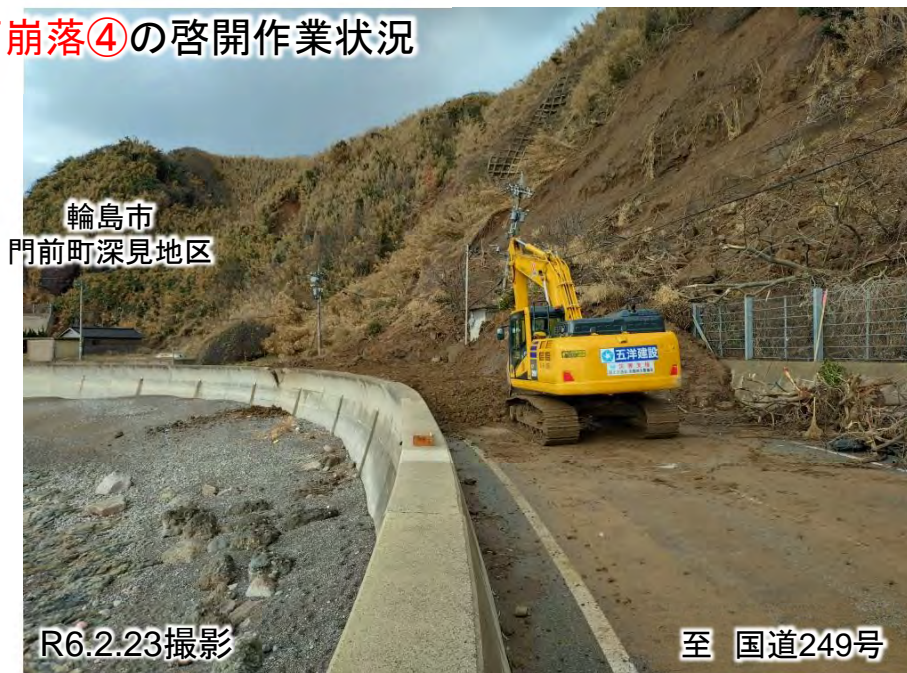
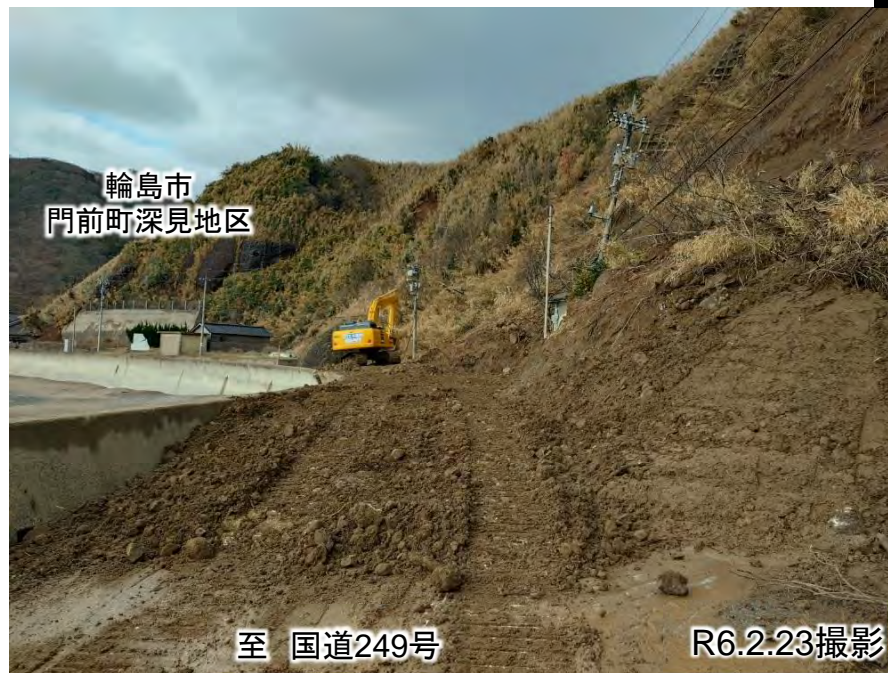
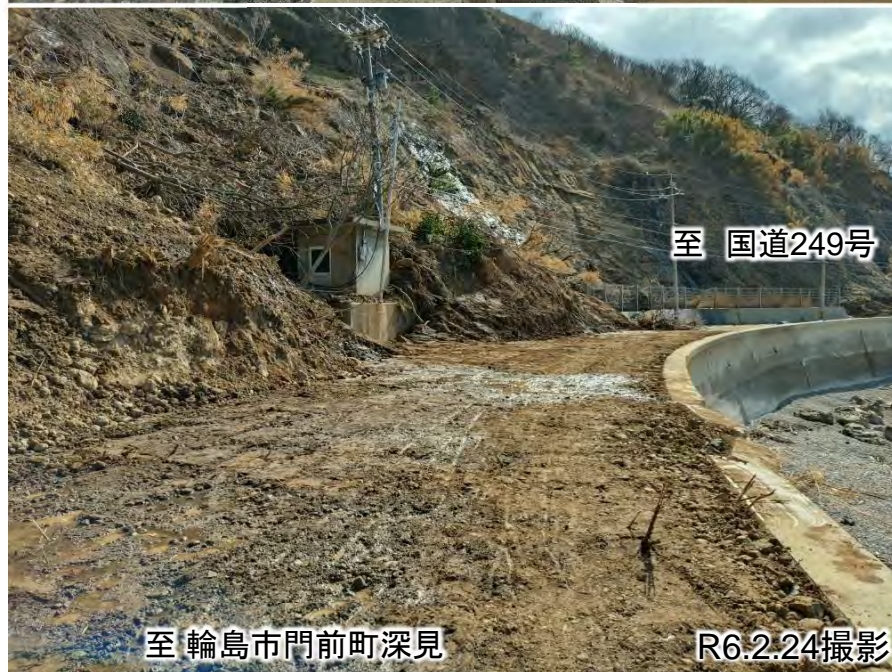
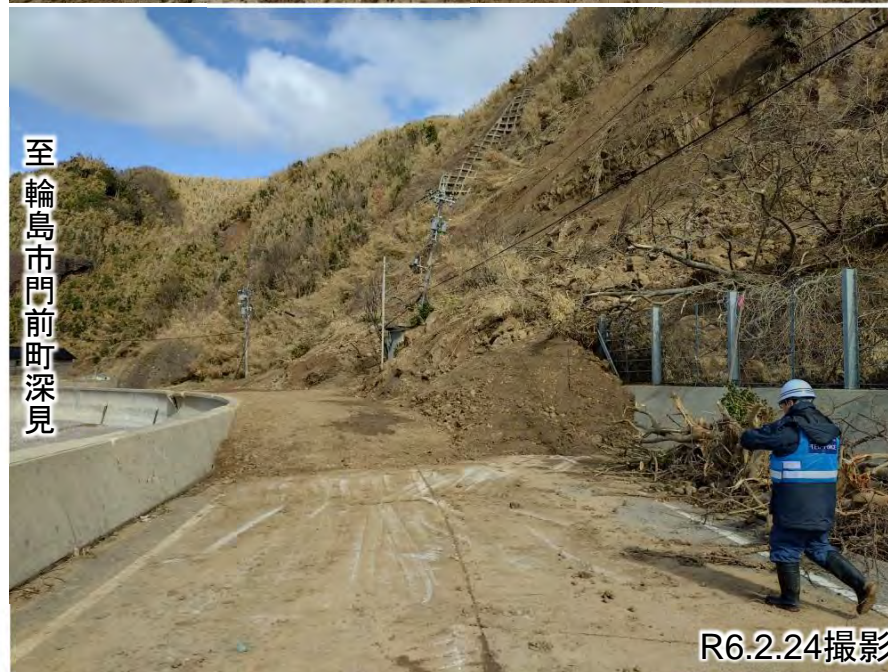
斜面崩落④の啓開作業状況

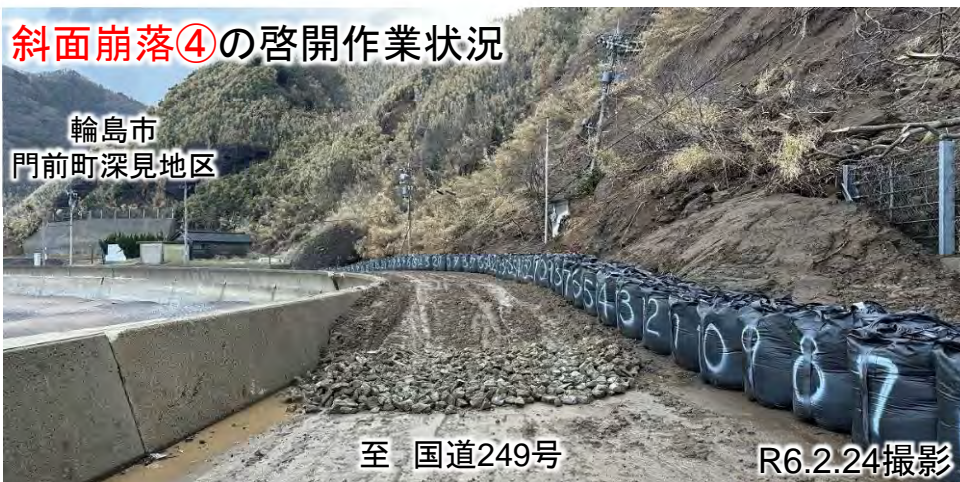
斜面崩落④の啓開作業状況

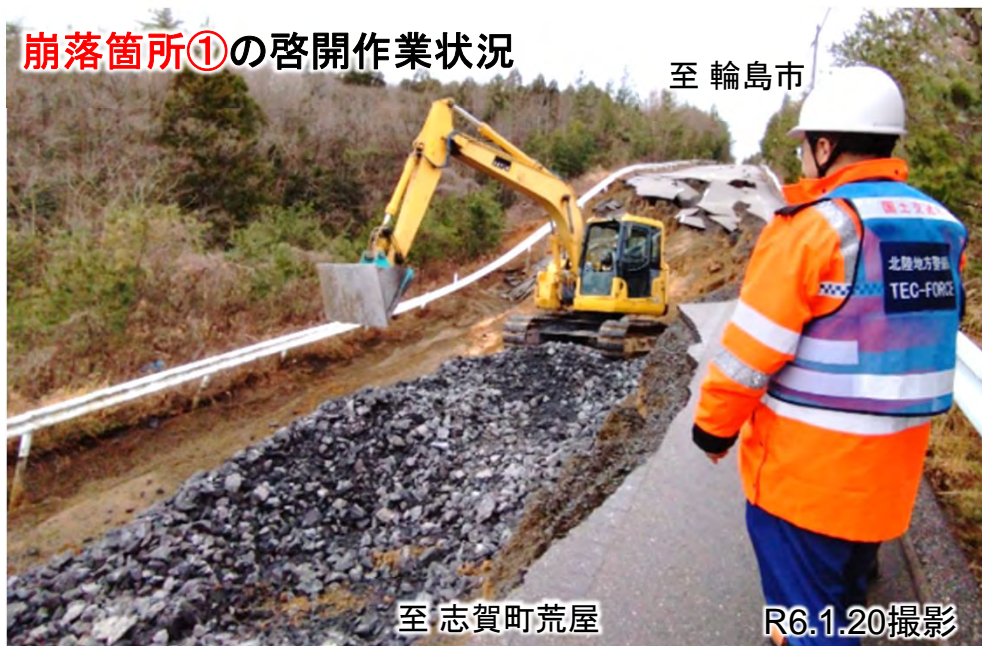
R6.1.20撮影

崩落箇所①の啓開作業状況

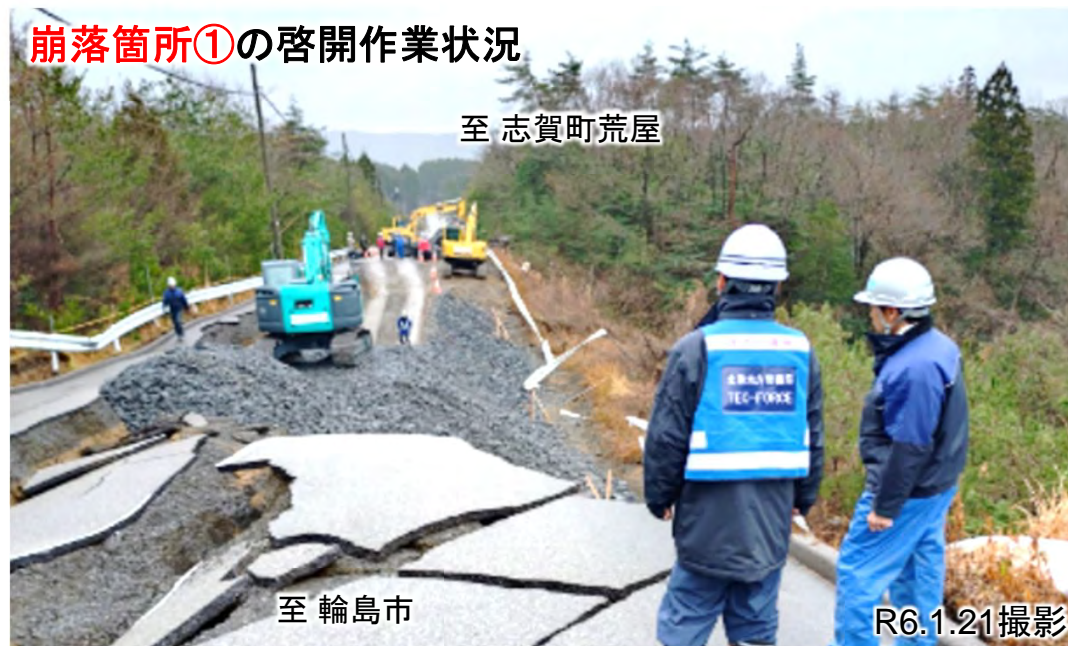
R6.1.21撮影

崩落箇所①の啓開作業状況

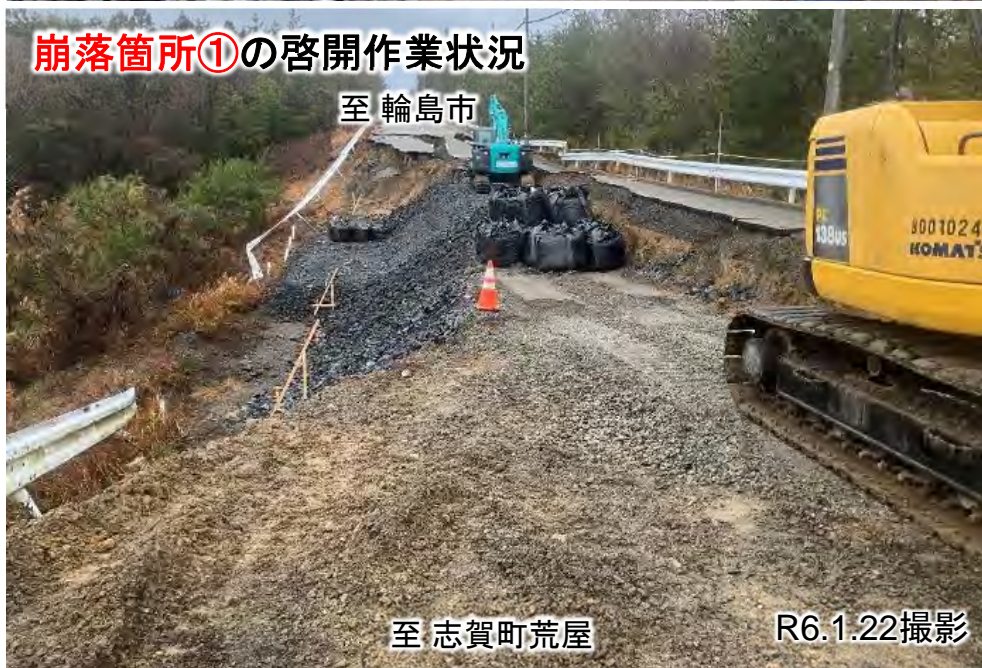
R6.1.22撮影

崩落箇所①の啓開作業状況

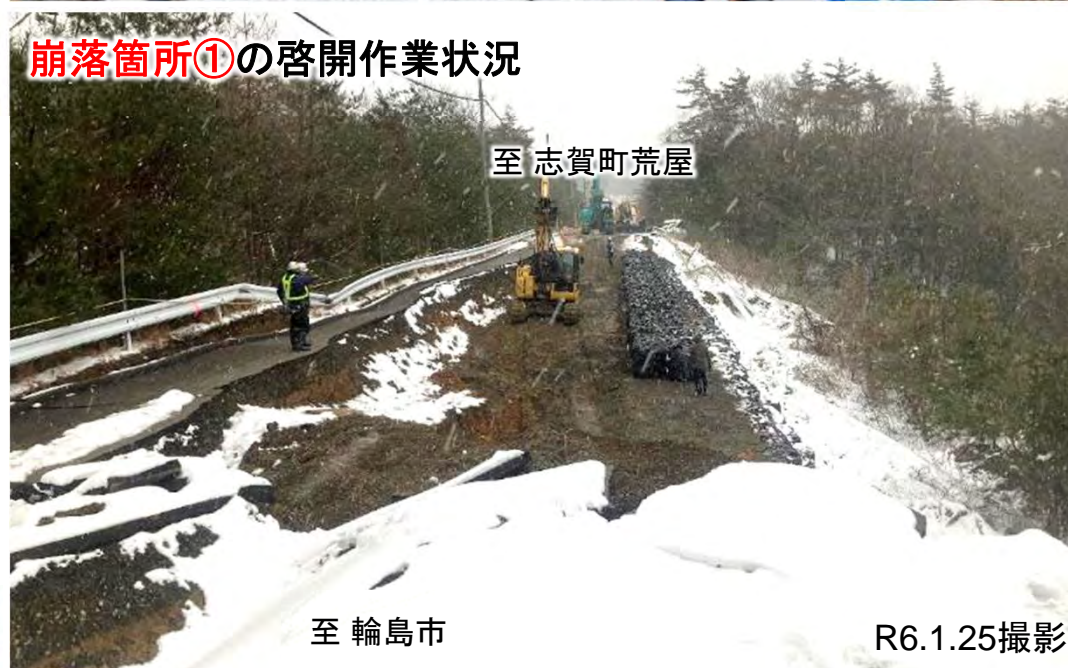
R6.1.25撮影 225

崩落箇所①の啓開作業状況

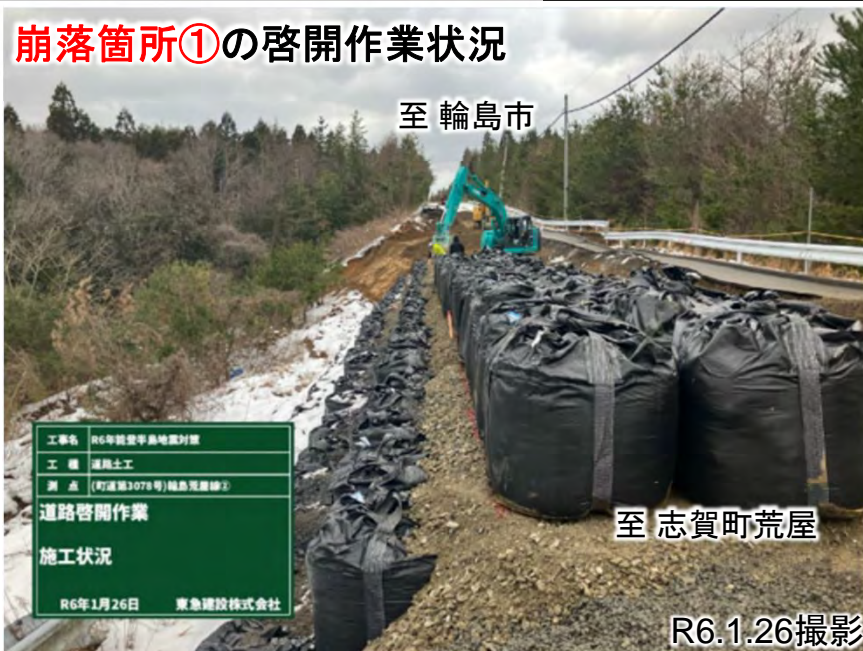
崩落箇所①の啓開作業状況

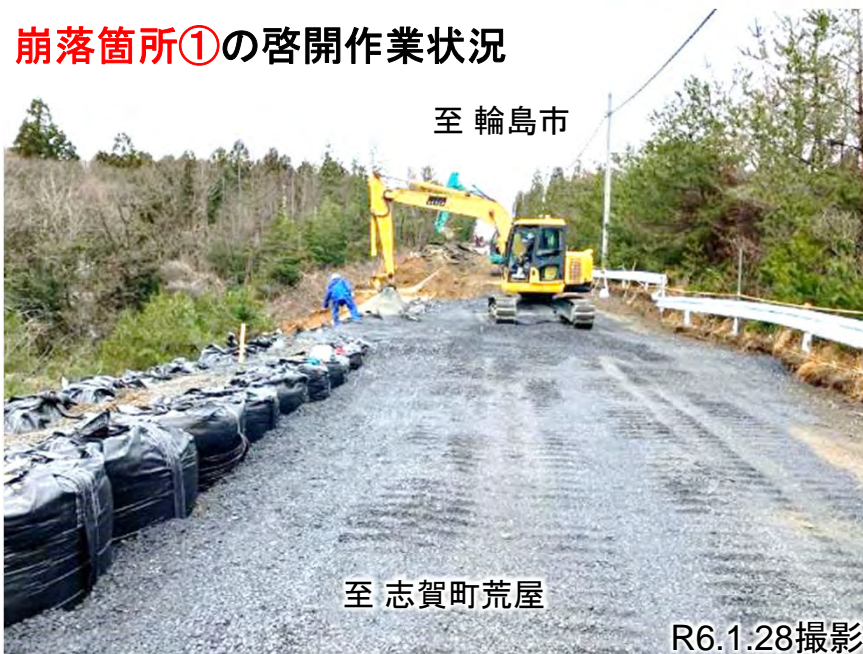
崩落箇所①の啓開作業状況

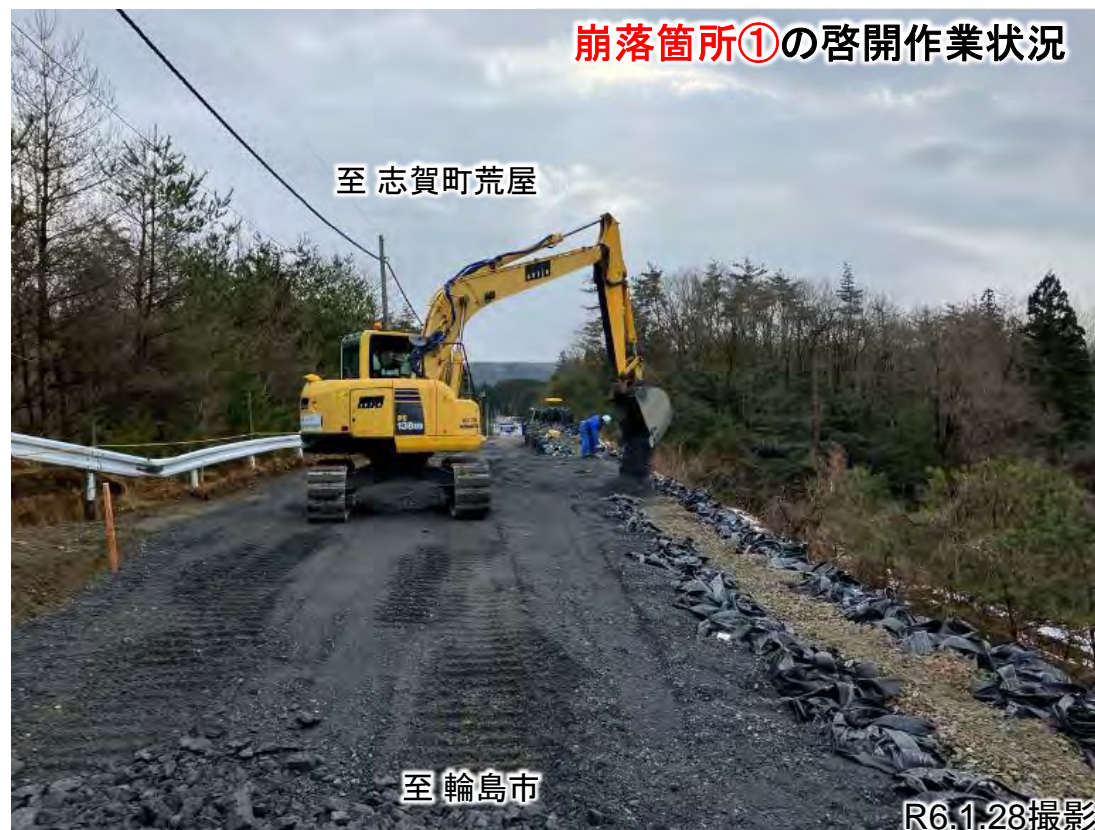
崩落箇所①の啓開作業状況

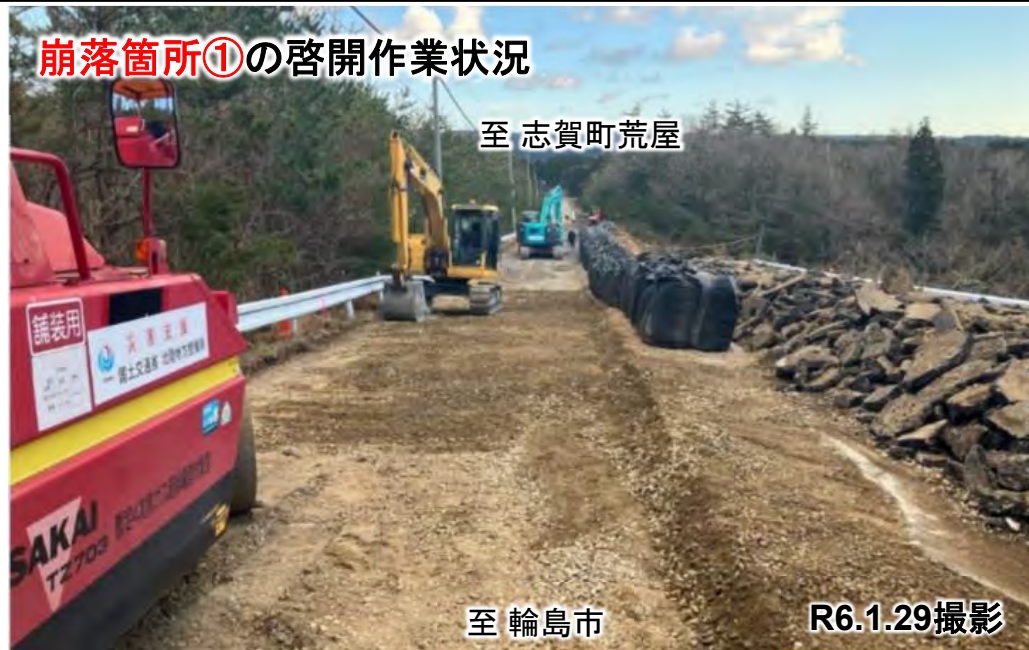
崩落箇所①の啓開作業状況

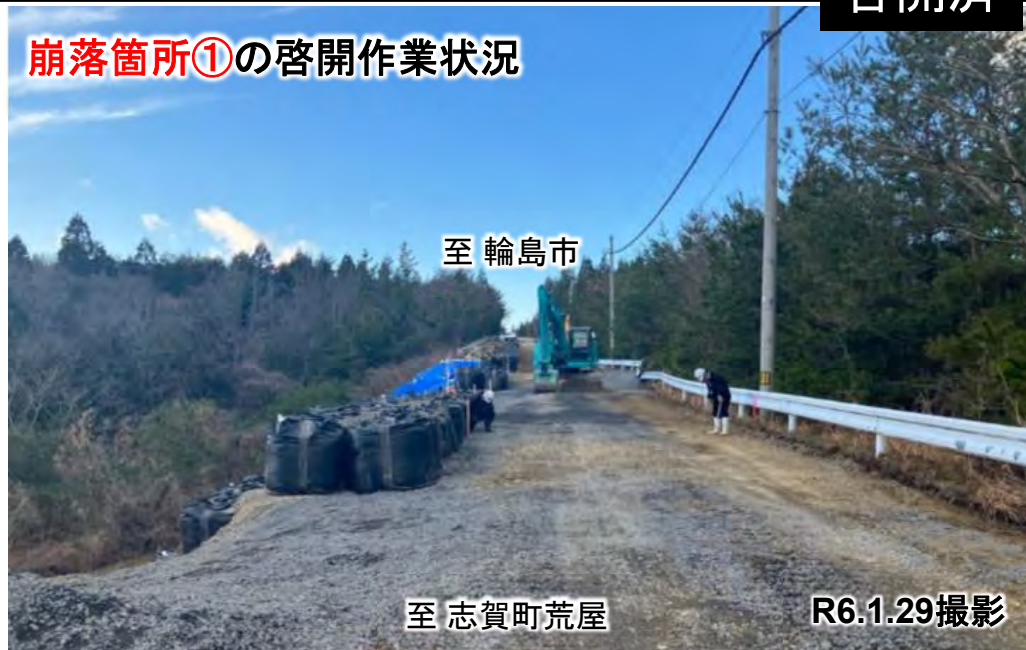
崩落箇所①の啓開作業状況

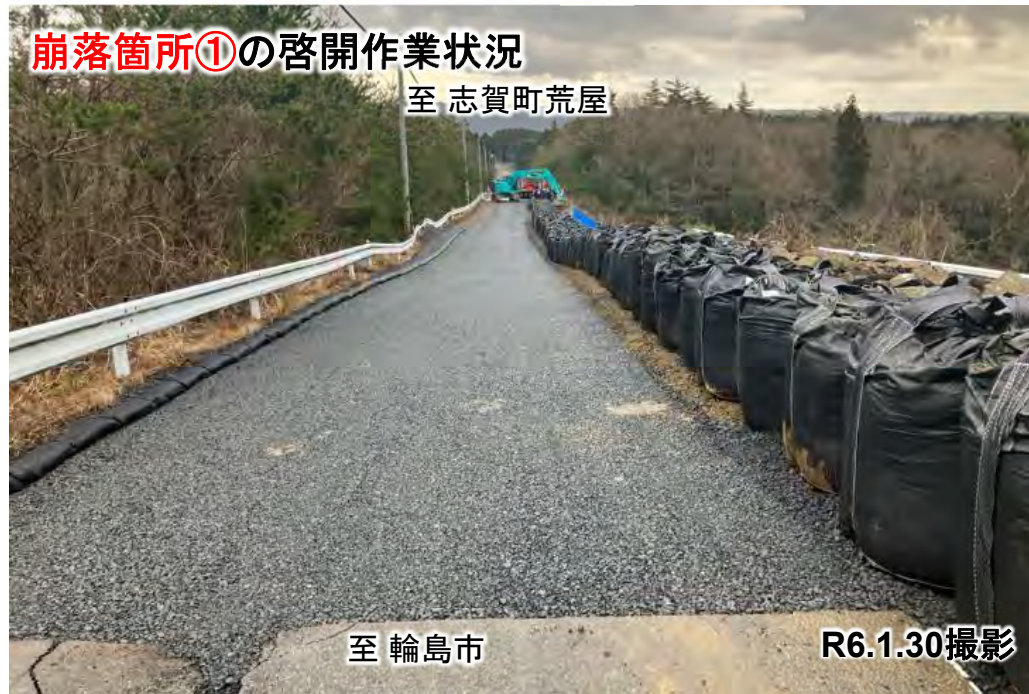
崩落箇所①の啓開作業状況

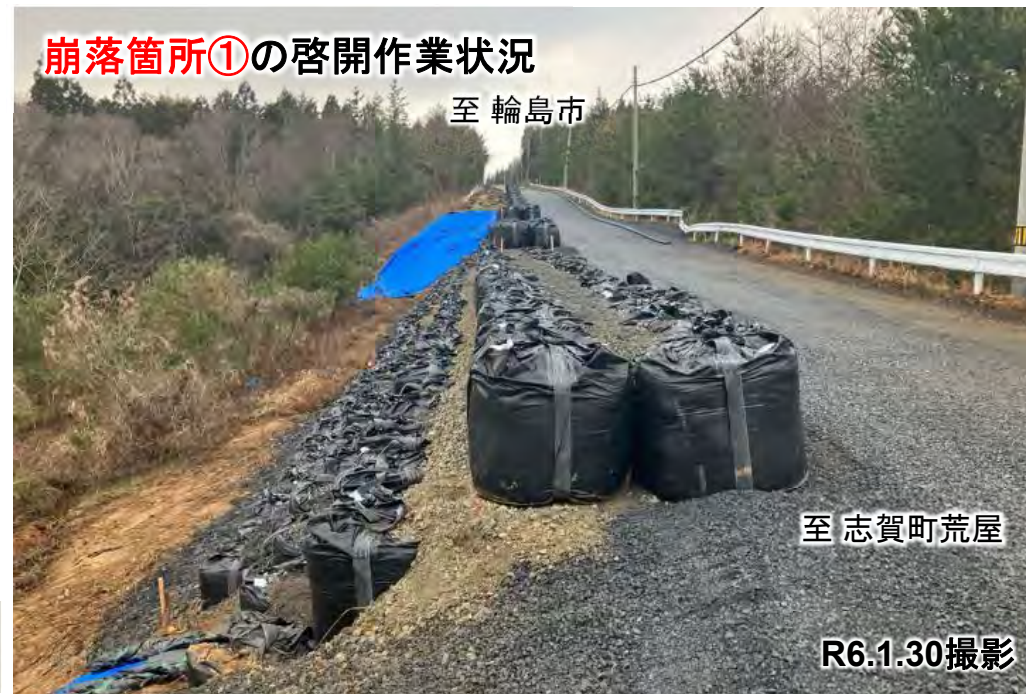
崩落箇所①の啓開作業状況
