● 輪島市大野町の国道249号接続交差点より約 1.8km、約2.0km付近に倒木、約3.5km付近に段差

● 輪島市門前町道下地内「国道249号との交差点」から1.4km地点付近 崩落箇所の啓開作業状況

● 羽咋郡志賀町荒屋地内「国道との交差点」から約7.7km 崩落箇所①の状況

● 珠洲市大谷町地内の珠洲市道 崩落箇所 の状況

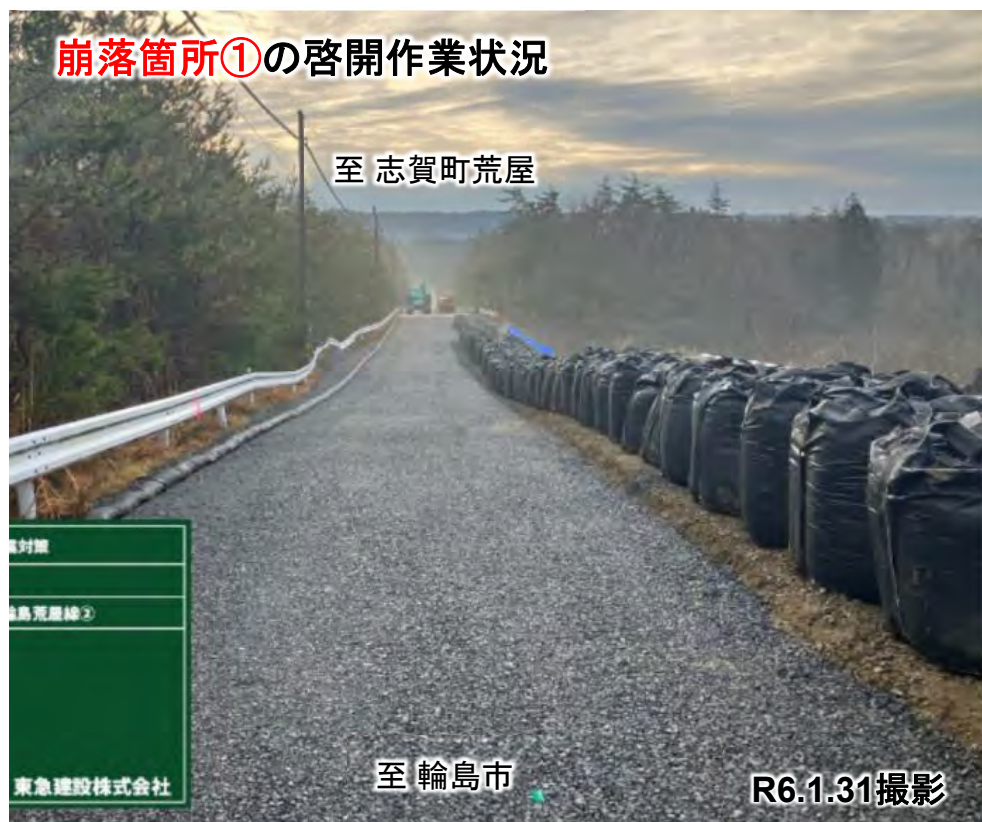
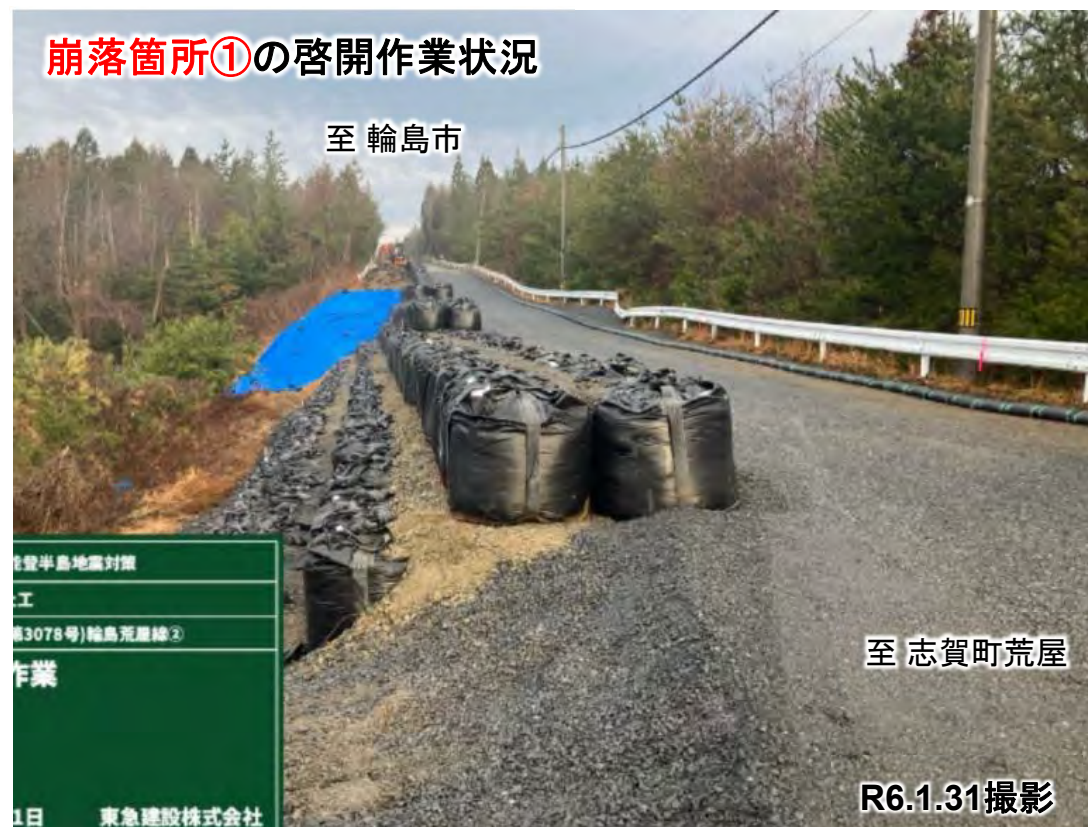
● 羽咋郡志賀町荒屋地内「国道との交差点」から 約7.7km 崩落箇所①の状況

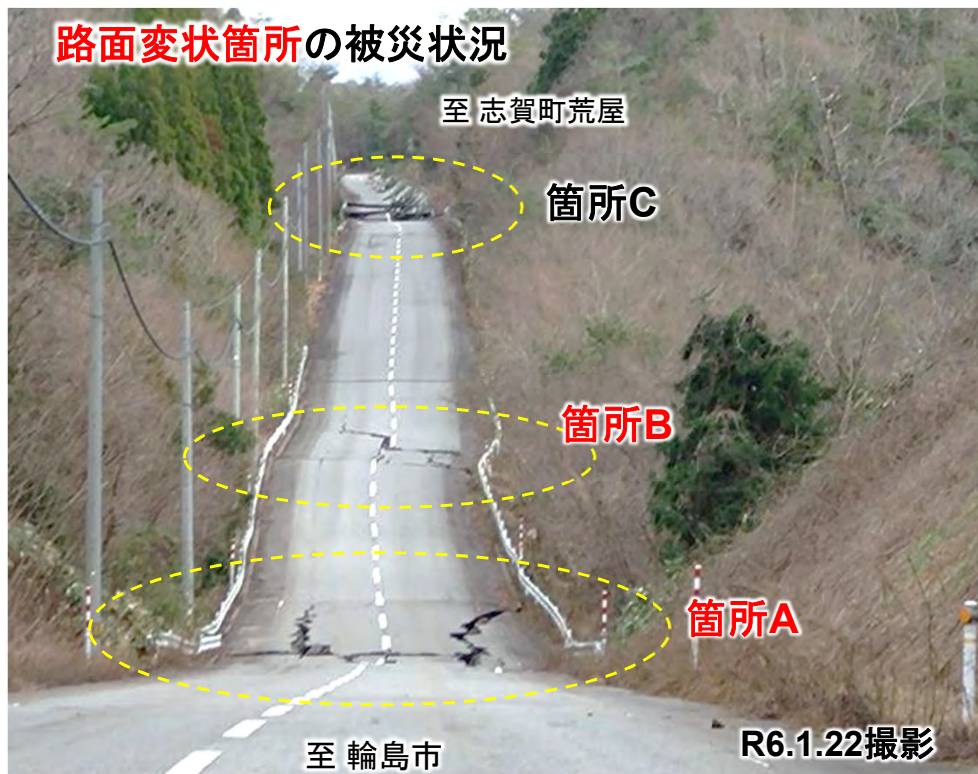
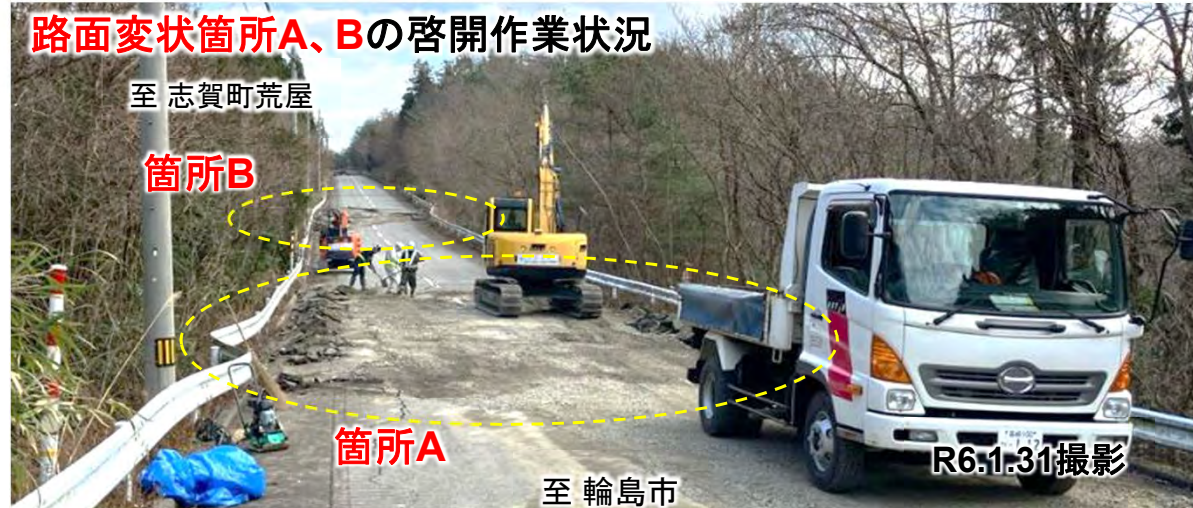
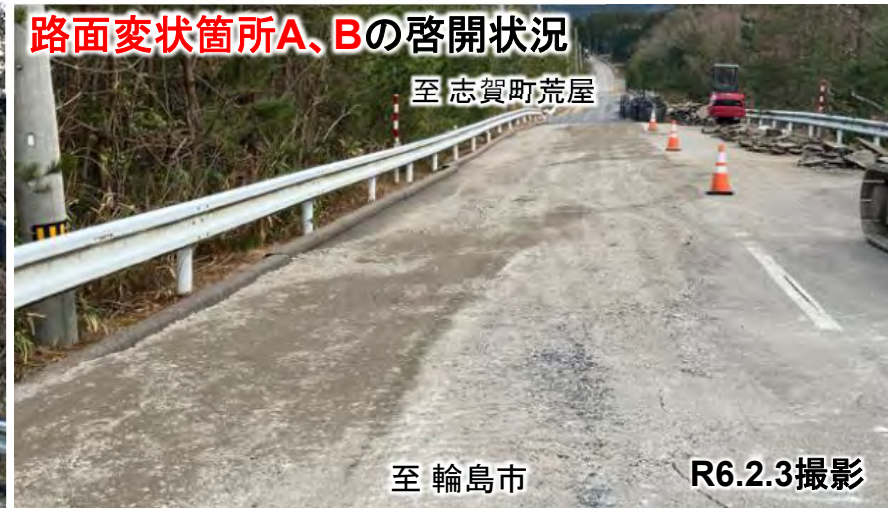
● 羽咋郡志賀町荒屋地内「国道との交差点」から約8.9km付近 路面変状箇所状況

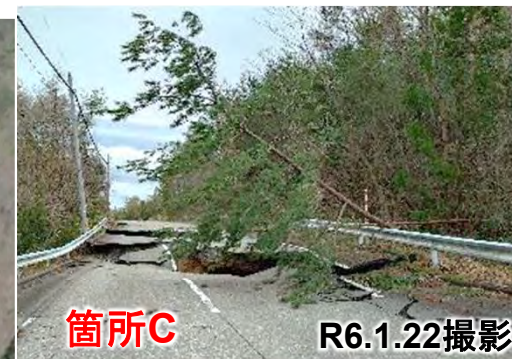
● 羽咋郡志賀町荒屋地内「国道との交差点」から約8.9km付近 路面変状箇所状況

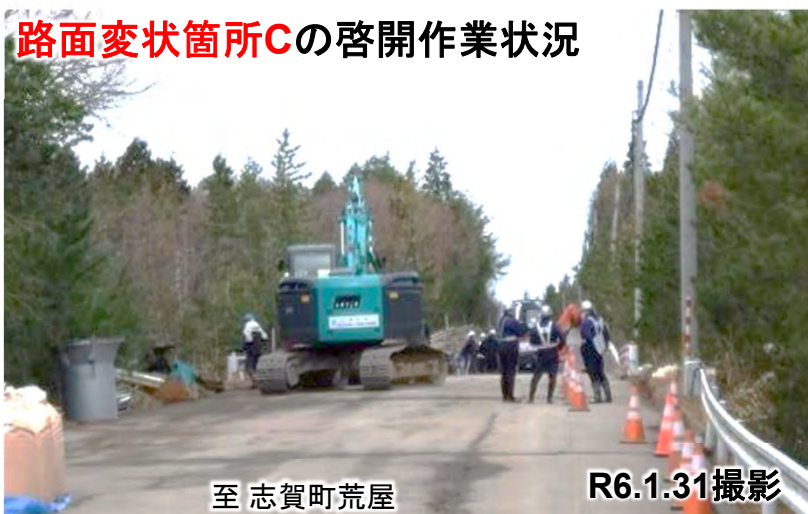
路面変状箇所Cの啓開作業状況

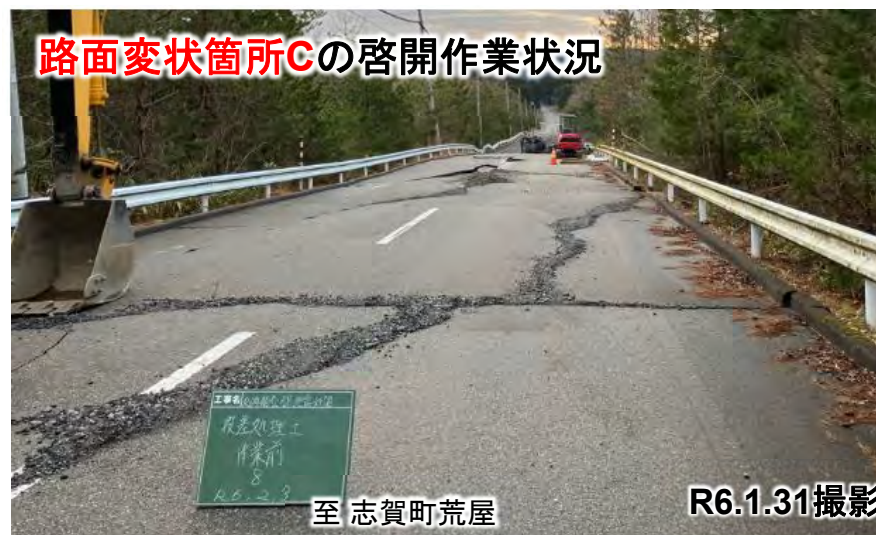
路面変状箇所Cの啓開作業状況

- 崩落箇所①、路面変状箇所の啓開が完了したことから、志賀町栢木～中泉間(約2.6km)を2月6日に志賀町へ引渡
- 志賀町による舗装工事後の2月15日に志賀町栢木～中泉間が一般解放(通行止め解除)

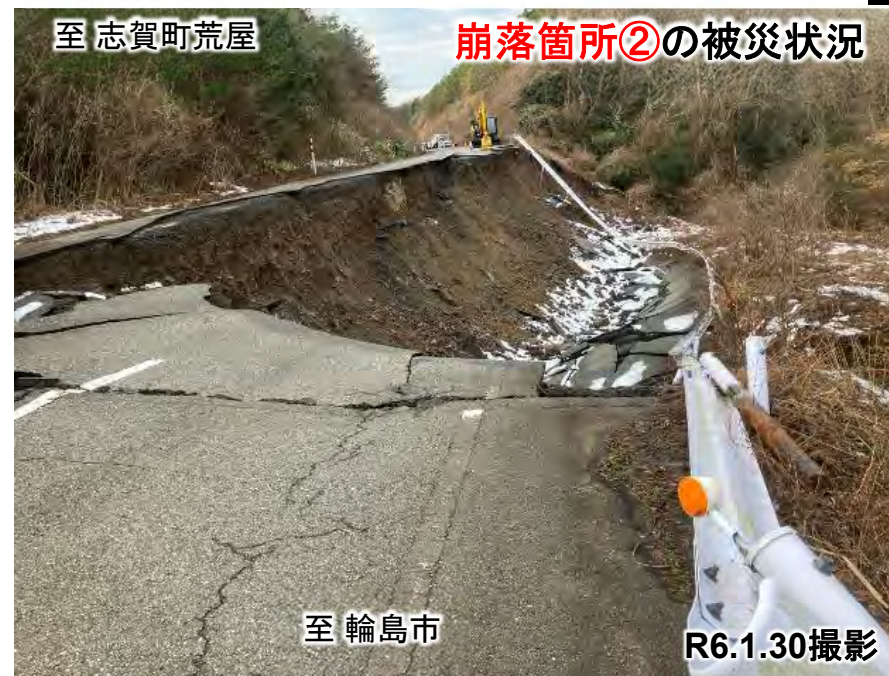
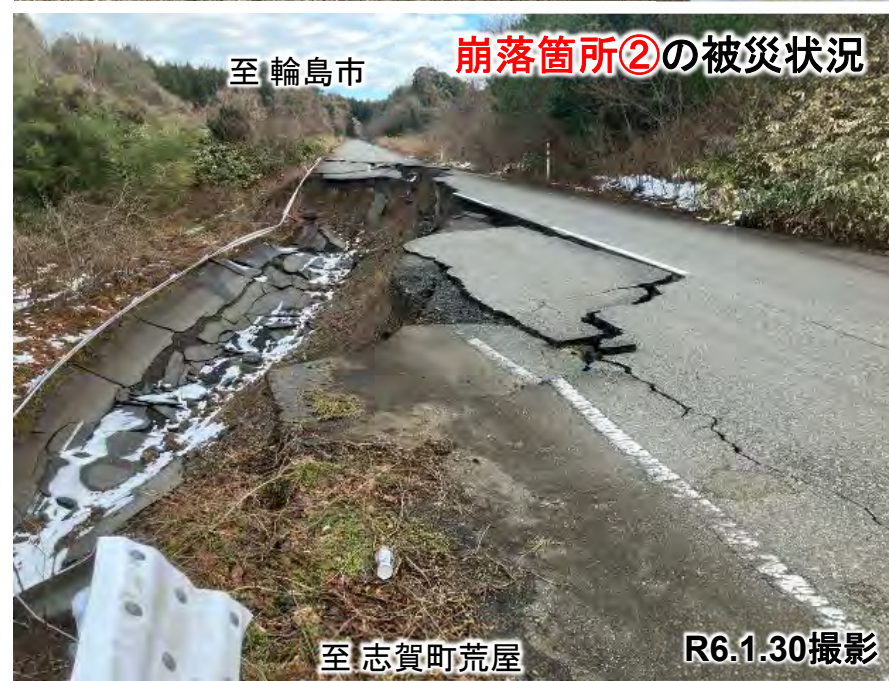
● 羽咋郡志賀町荒屋地内「国道との交差点」から約11.0km地点 崩落箇所②の状況

啓開済

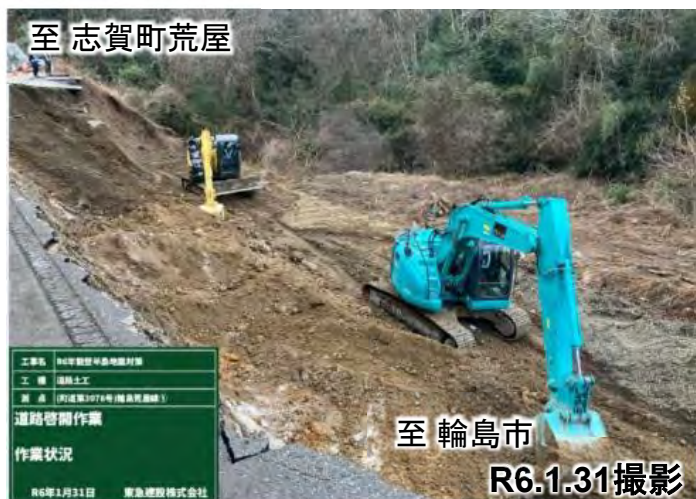
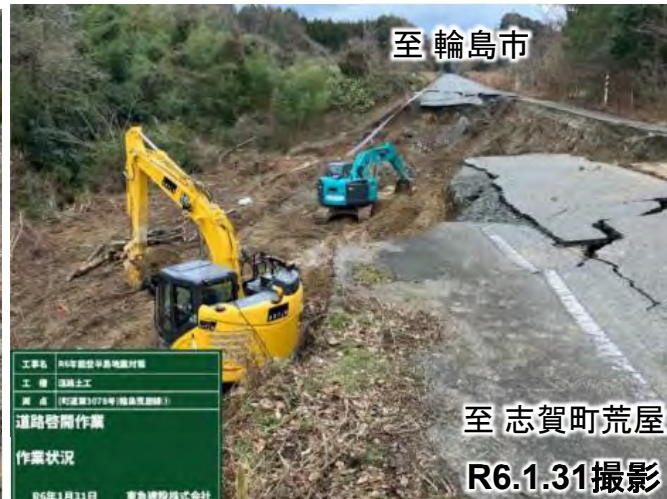
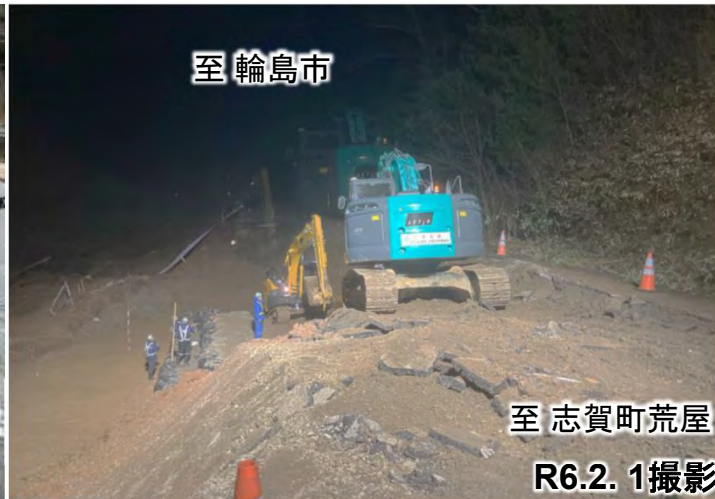
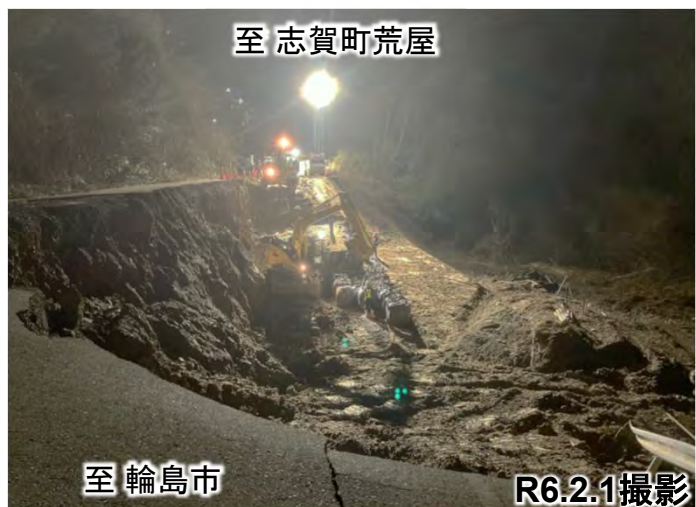
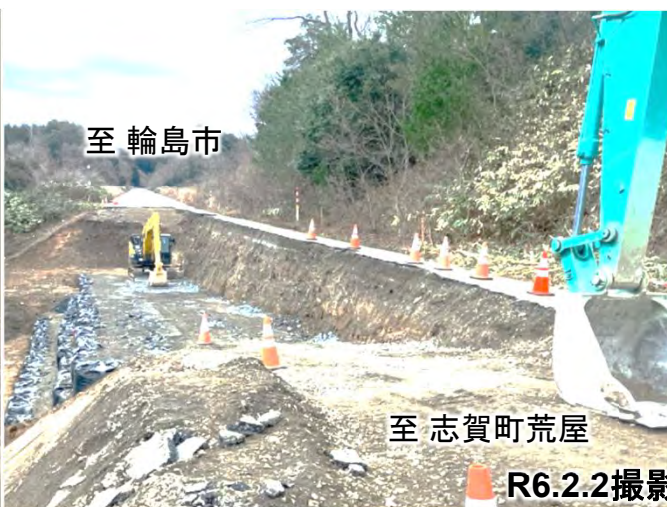
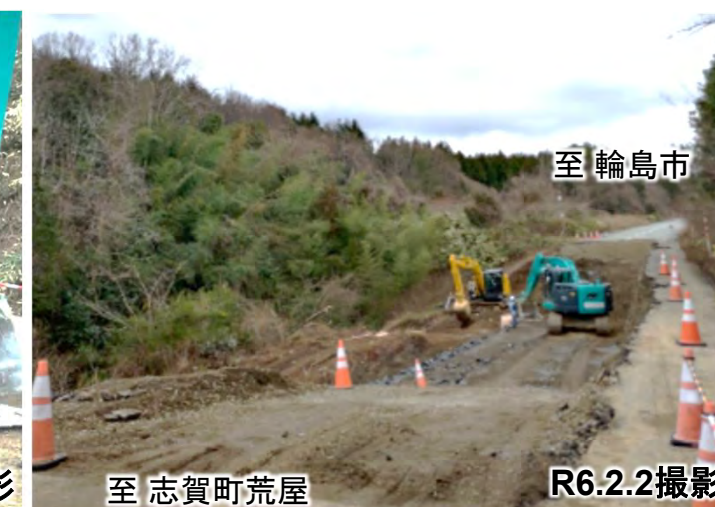
● 羽咋郡志賀町荒屋地内「国道との交差点」から約11.0km地点 崩落箇所②の状況

崩落箇所②の啓開作業状況

啓開済

志賀町で舗装工事後
一般開放予定

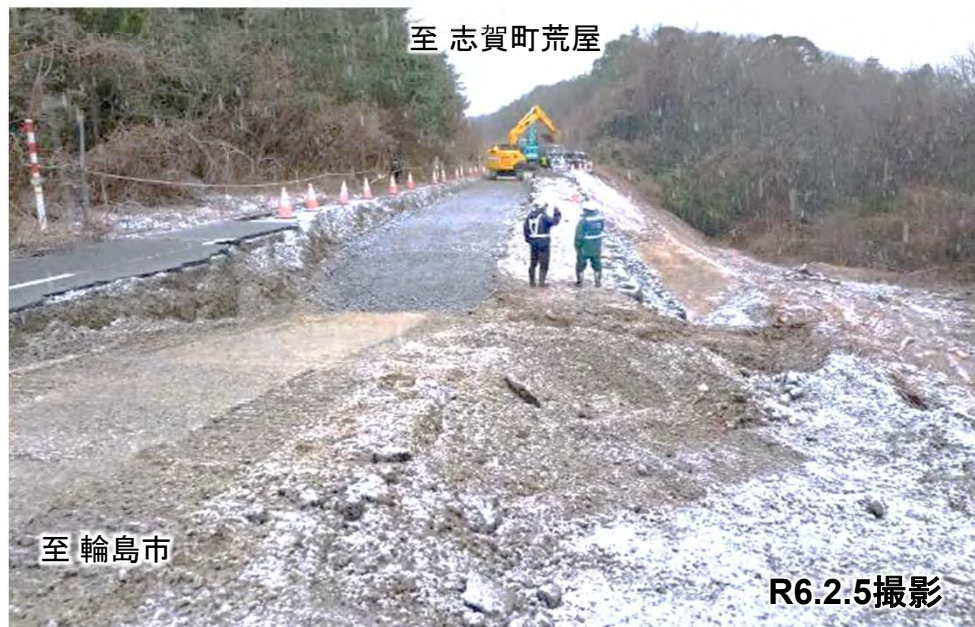
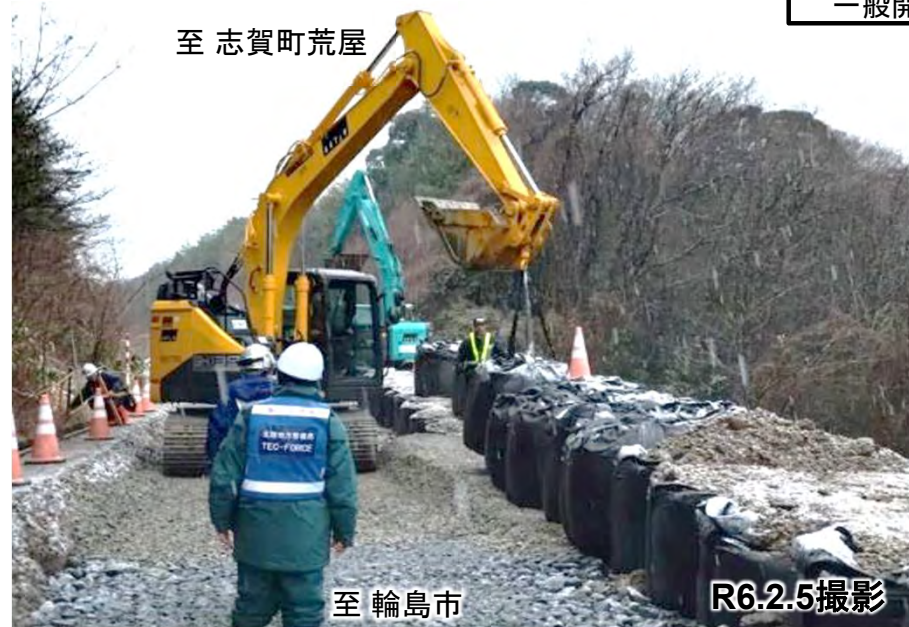
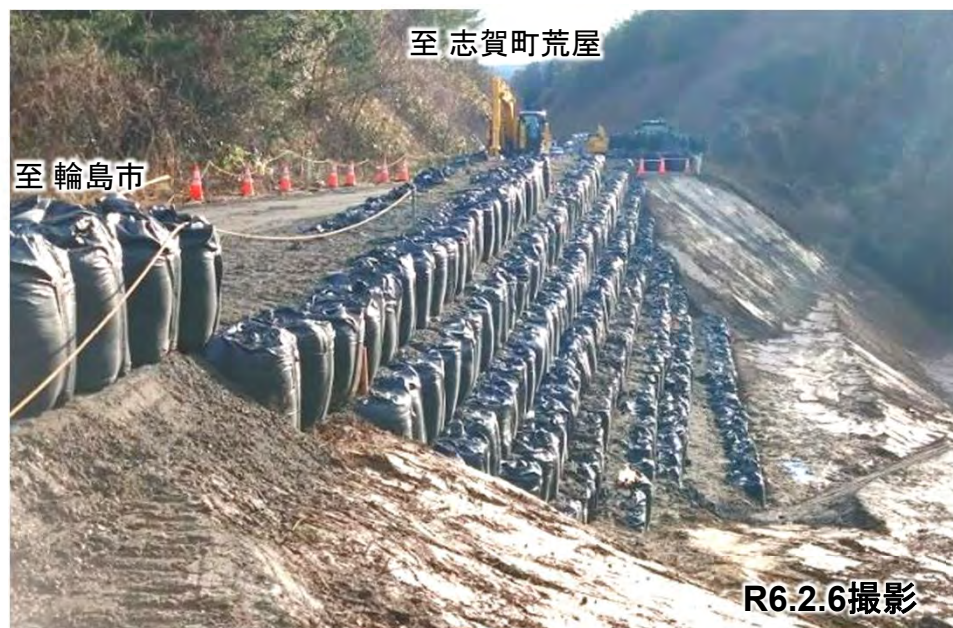
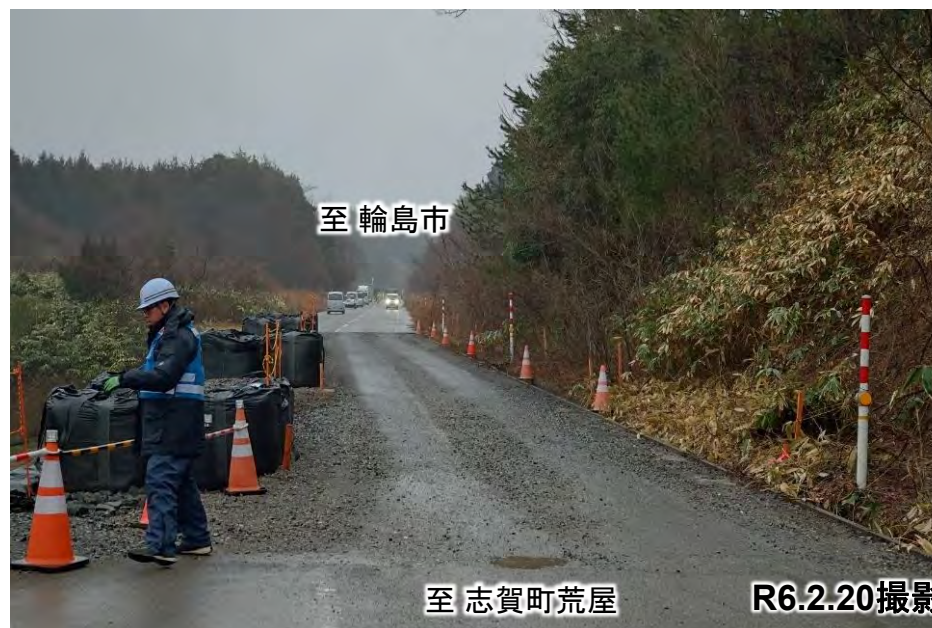
● 羽咋郡志賀町荒屋地内「国道との交差点」から約11.0km地点 崩落箇所②の状況

崩落箇所②の啓開作業状況

啓開済

志賀町で舗装工事後
一般開放予定

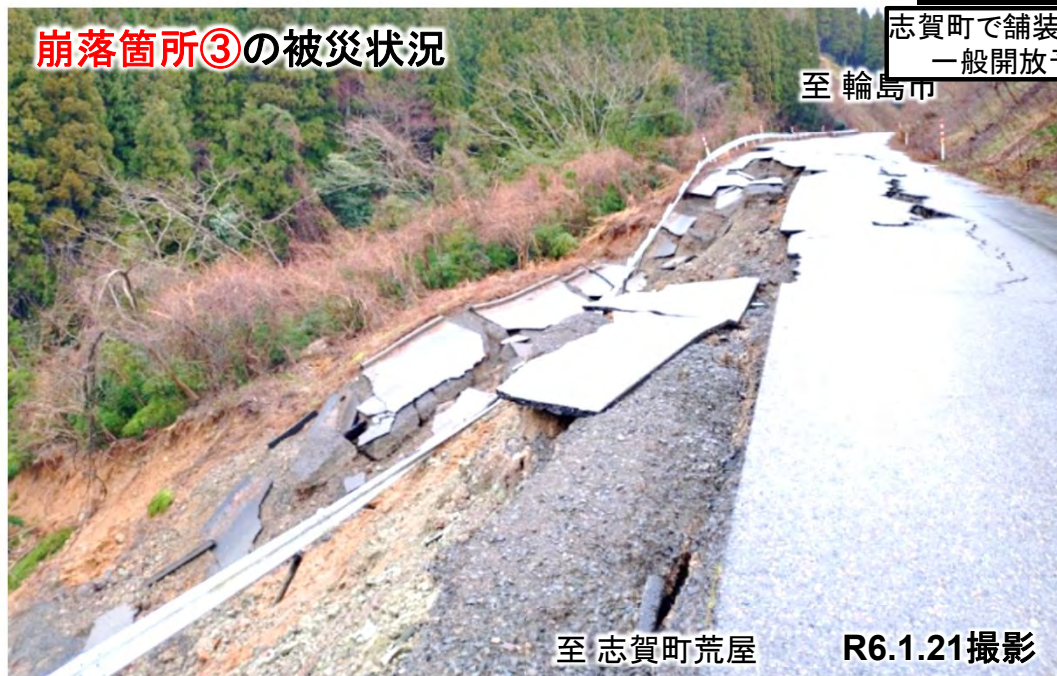
● 羽咋郡志賀町荒屋地内「国道との交差点」から約11.4km地点 崩落箇所③の状況

啓開済

志賀町で舗装工事後 一般開放予定

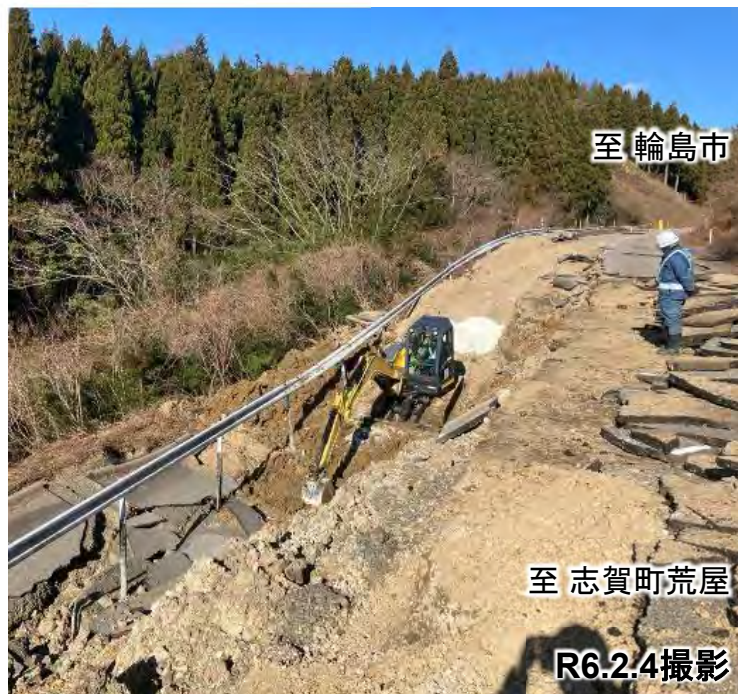
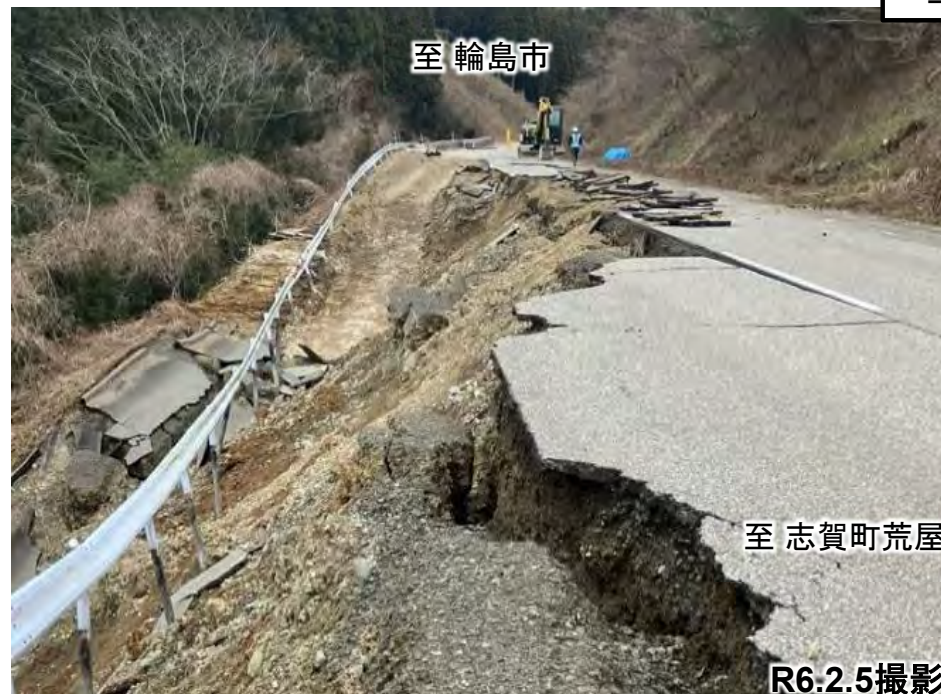
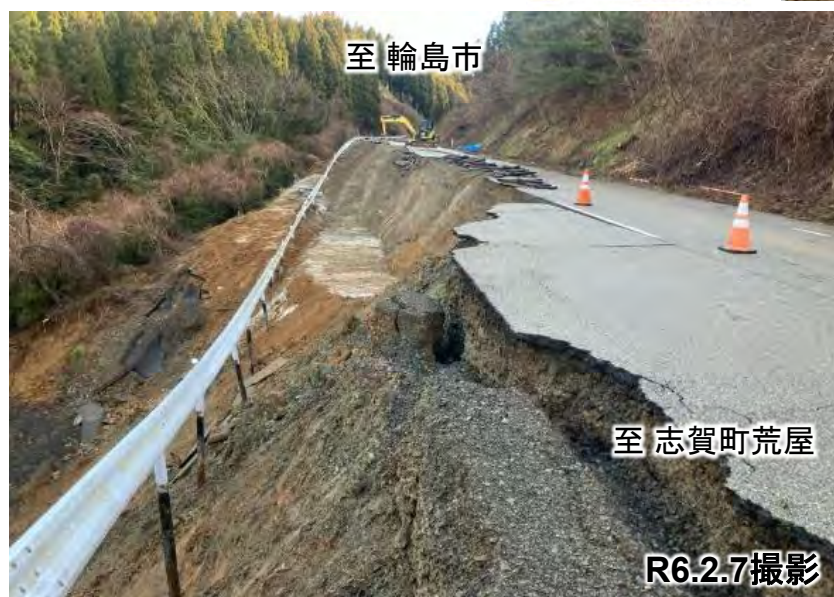
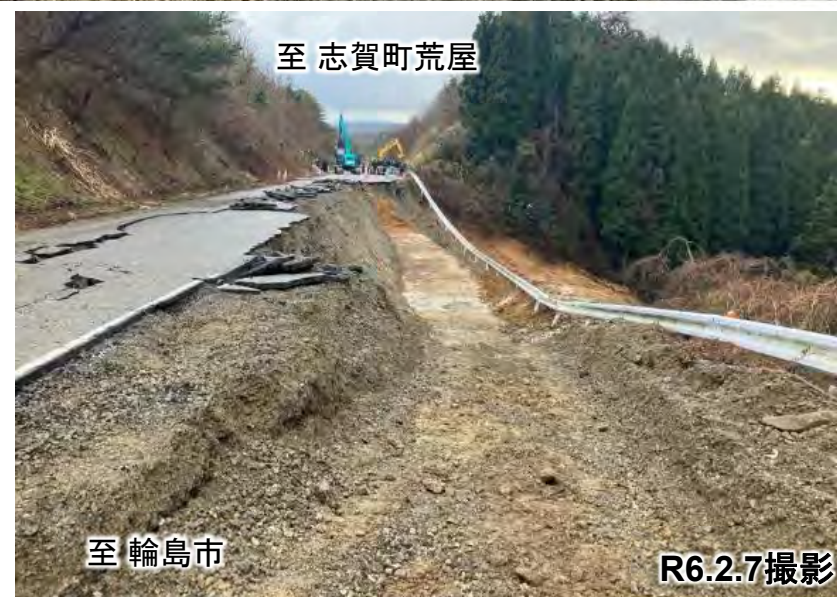
● 羽咋郡志賀町荒屋地内「国道との交差点」から約11.4km地点 崩落箇所③の状況

崩落箇所③の啓開作業状況

啓開済

志賀町で舗装工事後
一般開放予定

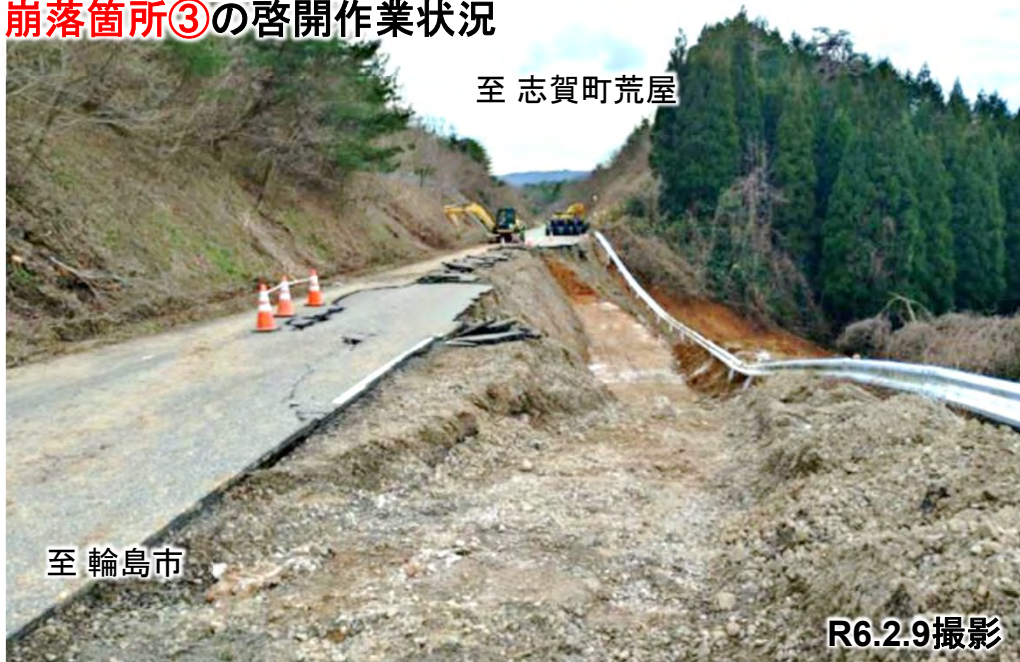
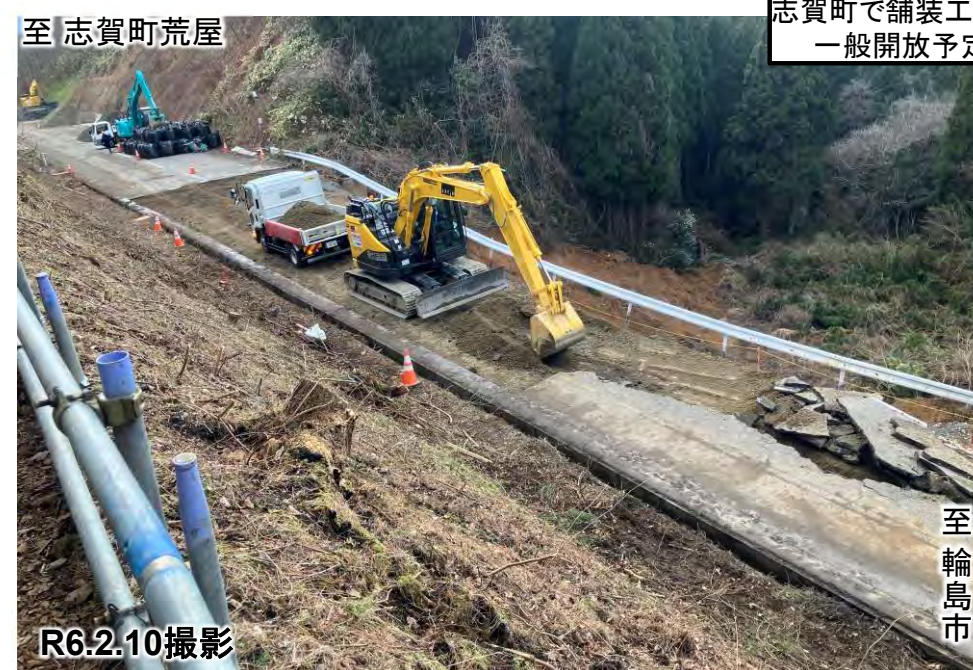
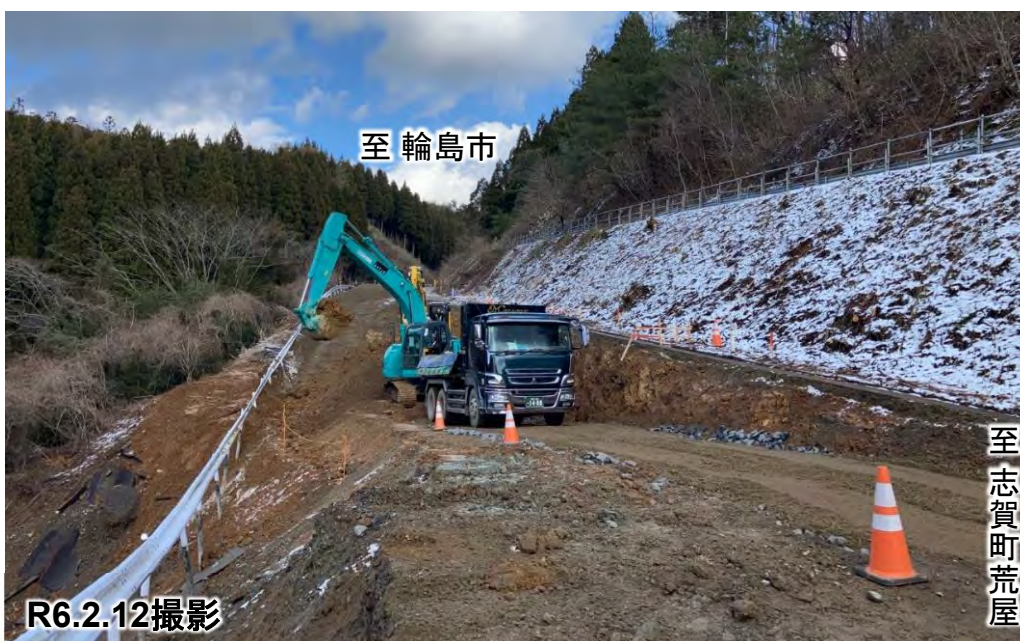
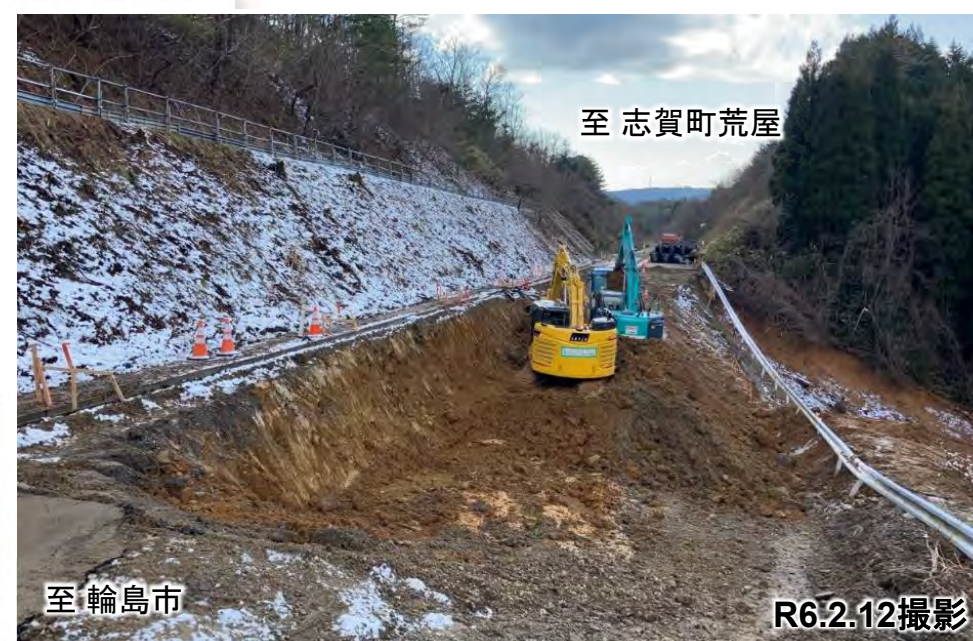
● 羽咋郡志賀町荒屋地内「国道との交差点」から約11.4km地点 崩落箇所③の状況

崩落箇所③の啓開作業状況

啓開済

志賀町で舗装工事後
一般開放予定

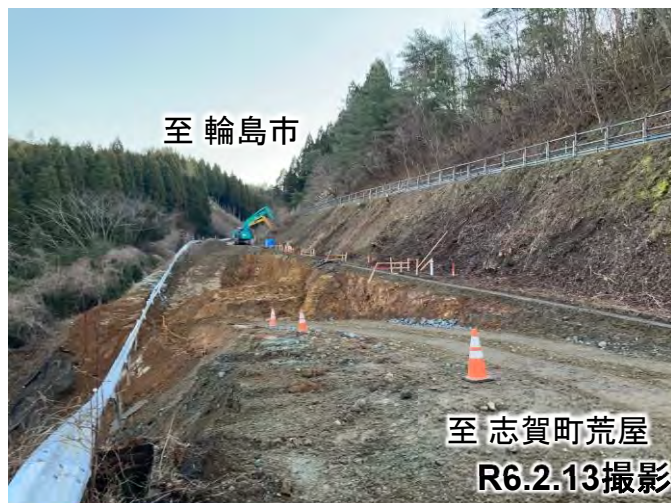
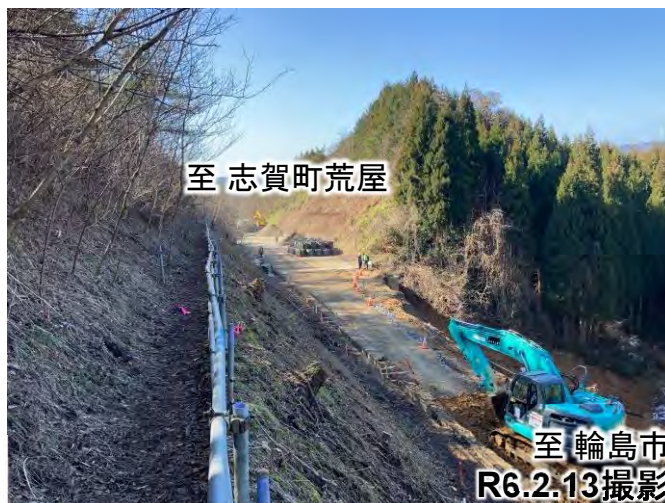
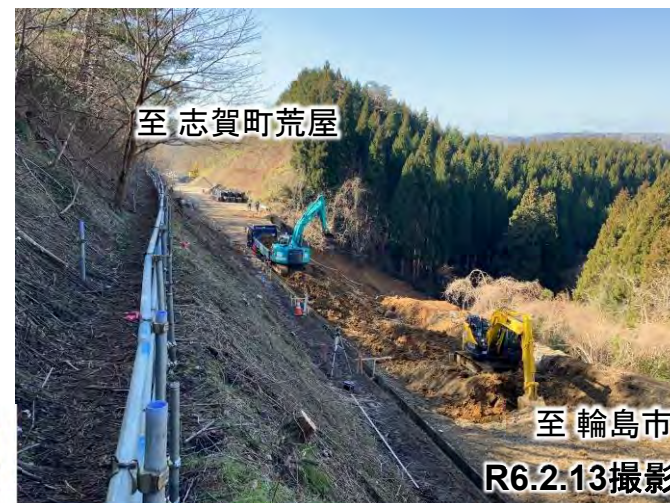
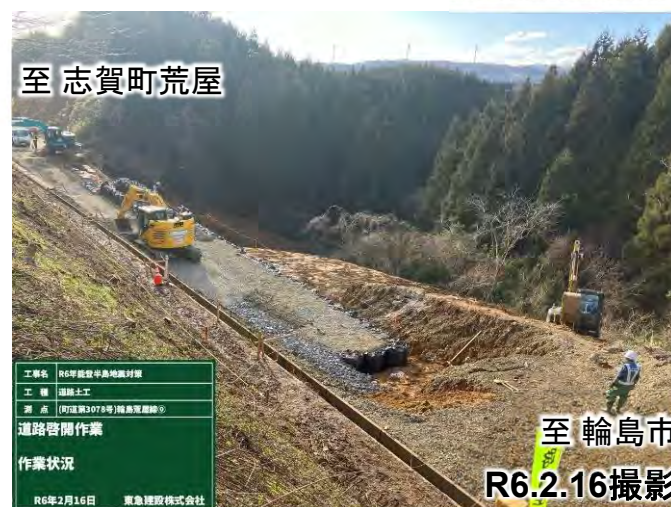
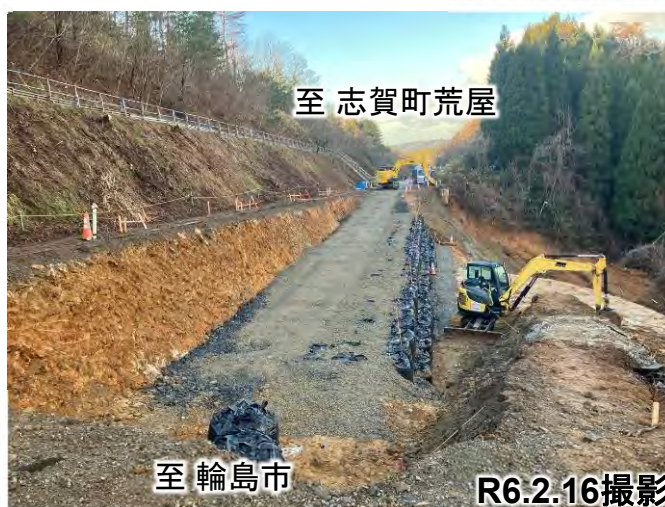
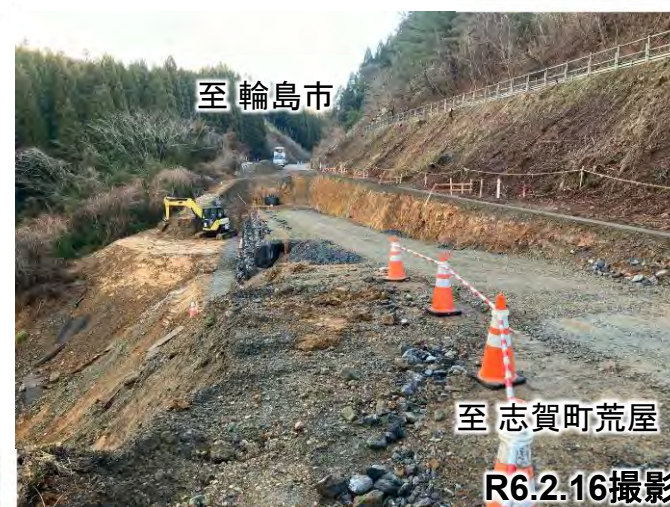
● 羽咋郡志賀町荒屋地内「国道との交差点」から約11.4km地点 崩落箇所③の状況

崩落箇所③の啓開作業状況

啓開済

志賀町で舗装工事後
一般開放予定

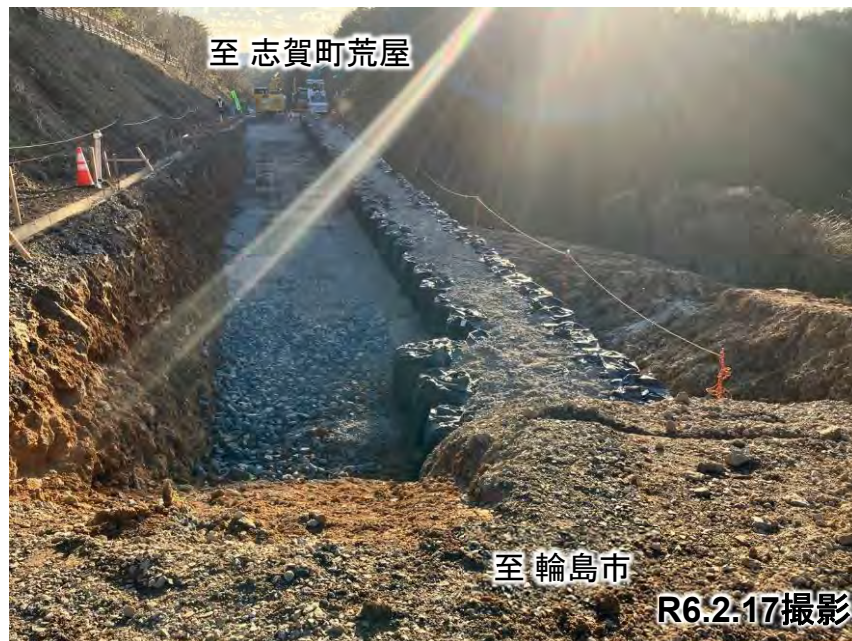
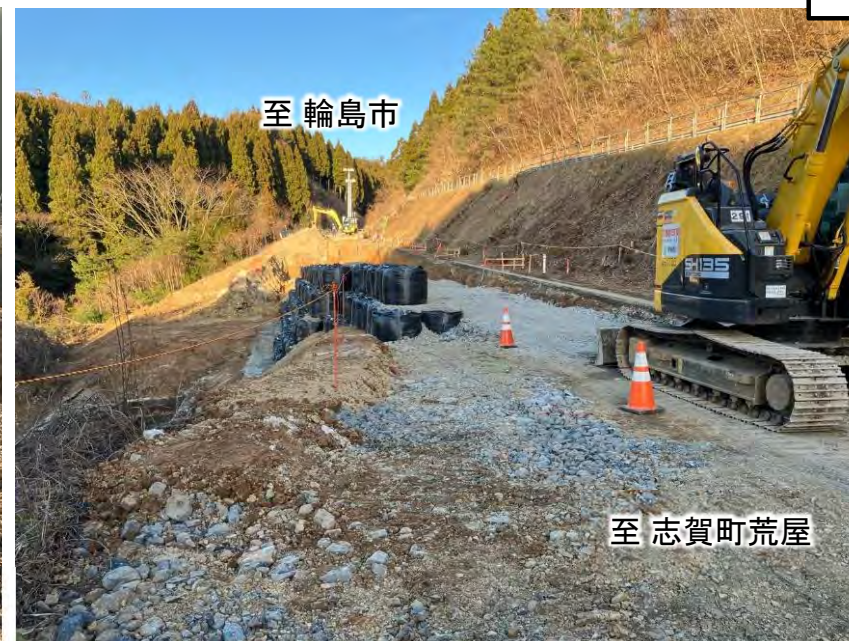
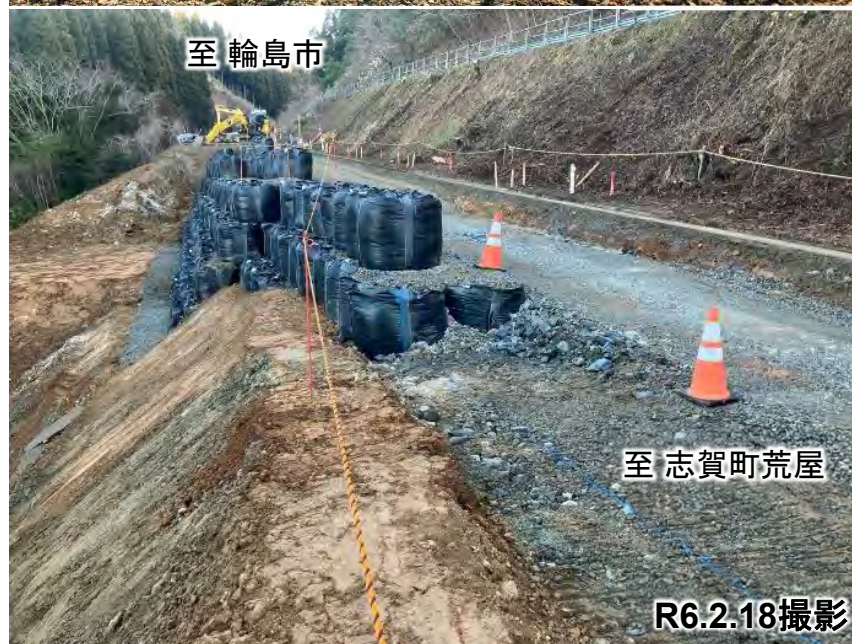
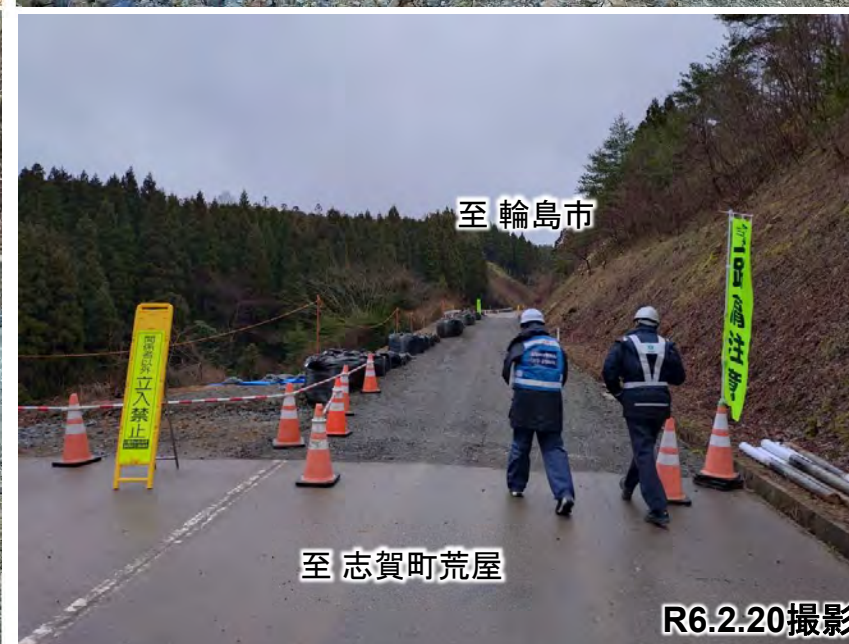
● 羽咋郡志賀町荒屋地内「国道との交差点」から約11.4km地点 崩落箇所③の状況

崩落箇所③の啓開作業状況

啓開済

志賀町で舗装工事後
一般開放予定

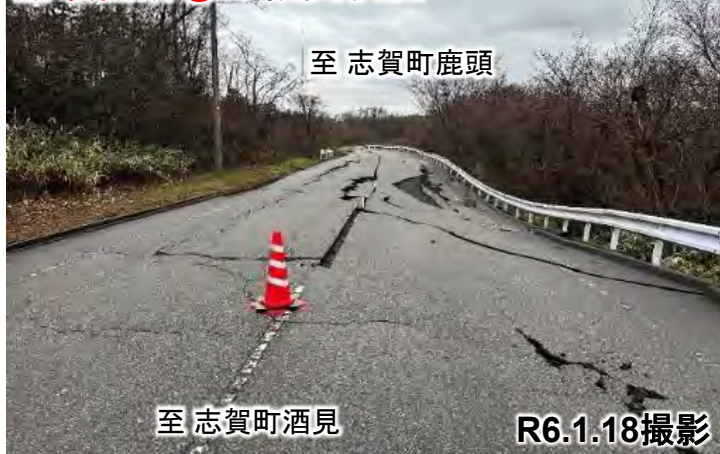
● 羽咋郡志賀町酒見地内「県道との交差点」から約3.2km地点（志賀町鹿頭地先） 崩壊

崩壊箇所①の被災状況

啓開済

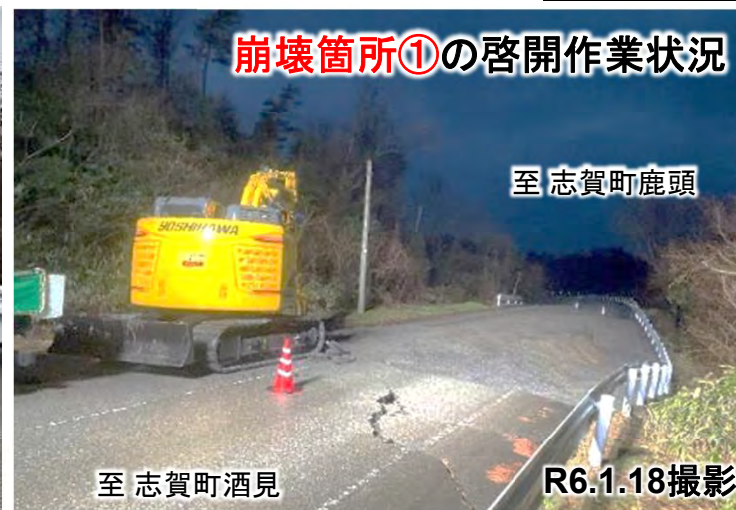
R6.1.18撮影

啓開作業状況

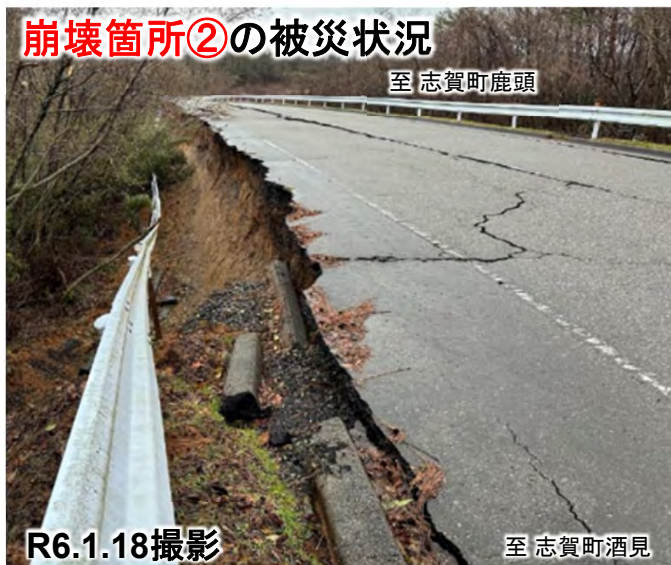
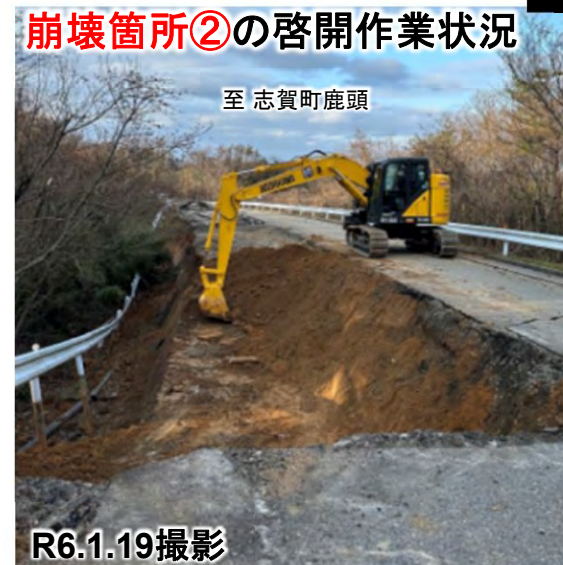
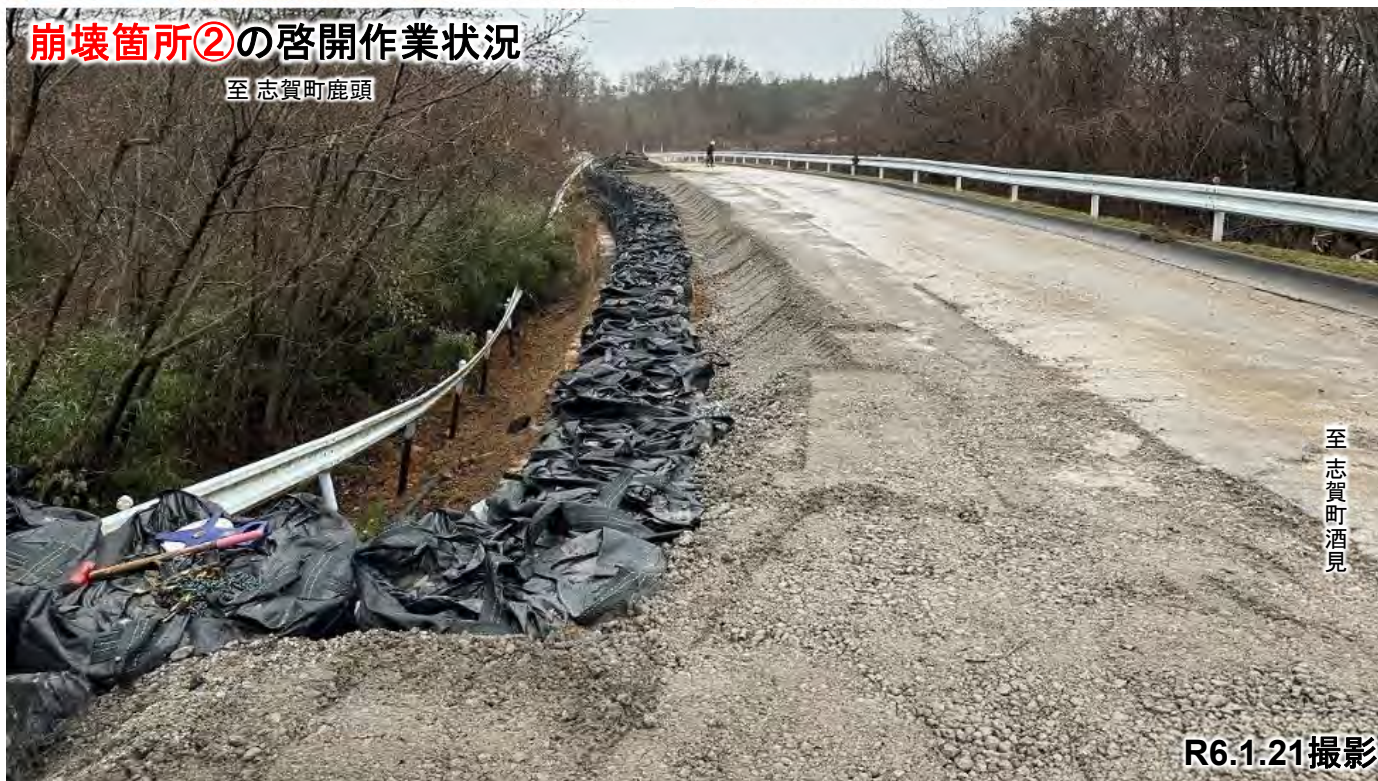
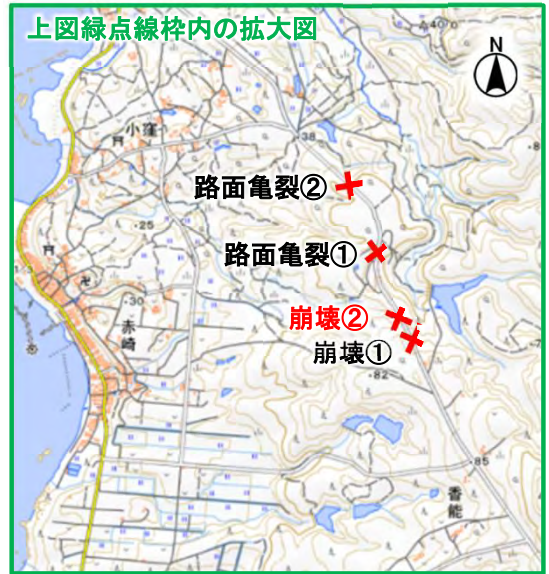
● 羽咋郡志賀町酒見地内「県道との交差点」から約3.3km地点（志賀町鹿頭地先） 崩壊

啓開済
