● 輪島市大野町の国道249号接続交差点より約 1.8km、約2.0km付近に倒木、約3.5km付近に段差

● 輪島市門前町道下地内「国道249号との交差点」から1.4km地点付近 崩落箇所の啓開作業状況

● 羽咋郡志賀町荒屋地内「国道との交差点」から約7.7km 崩落箇所①の状況

● 珠洲市大谷町地内の珠洲市道 崩落箇所 の状況

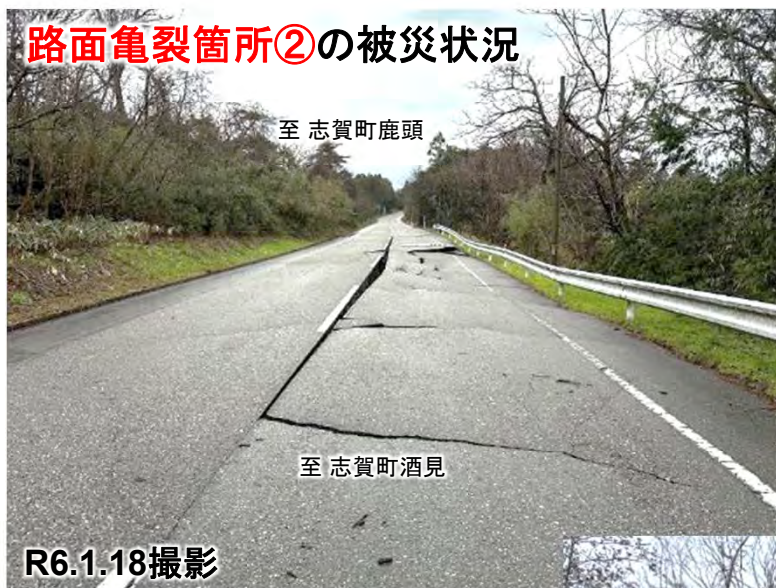
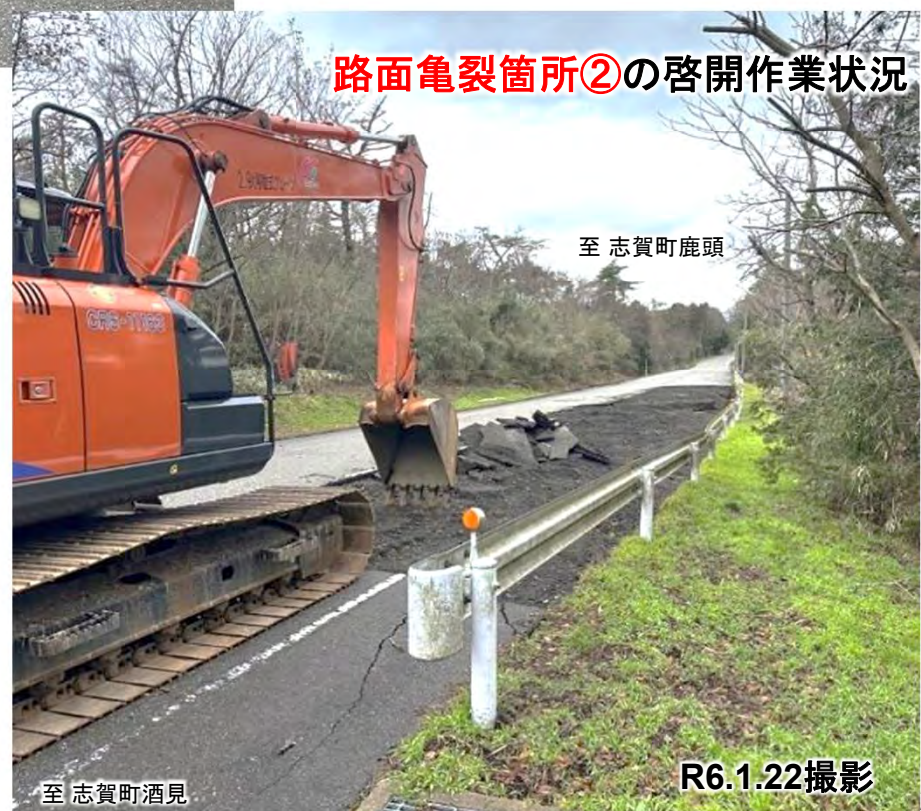
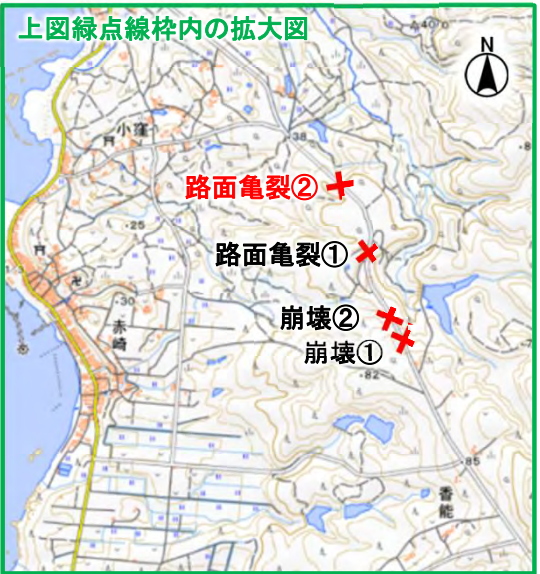
● 羽咋郡志賀町酒見地内「県道との交差点」から約3.8km地点（志賀町鹿頭地先） 路面亀裂 の状況

啓開済

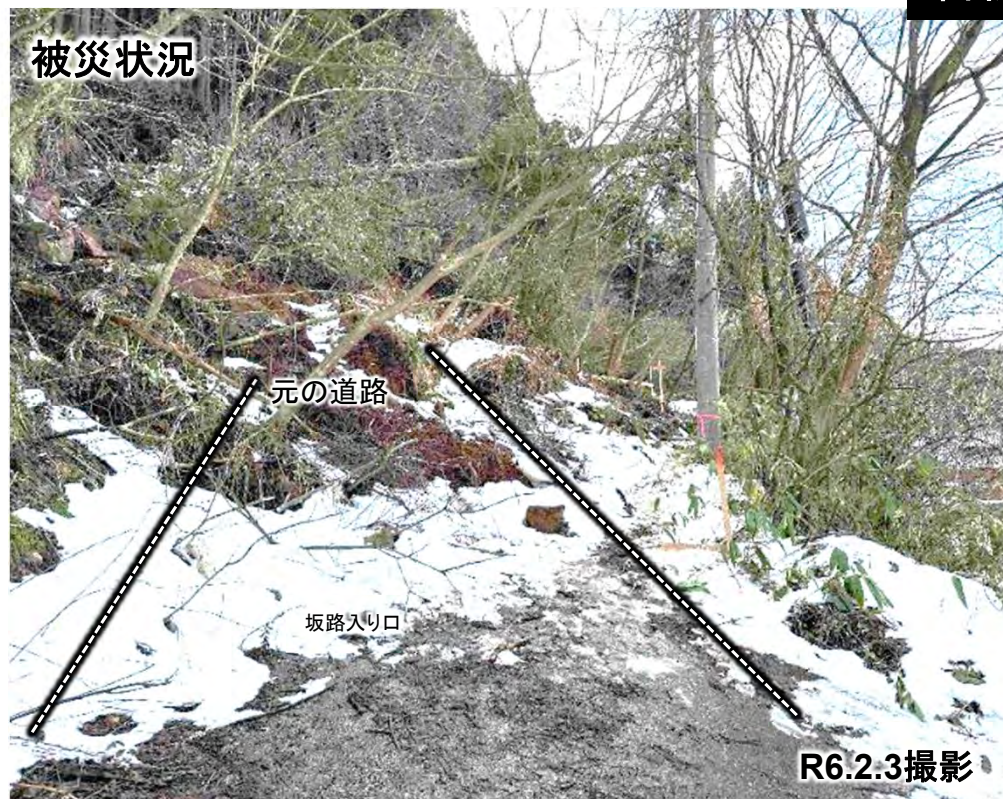
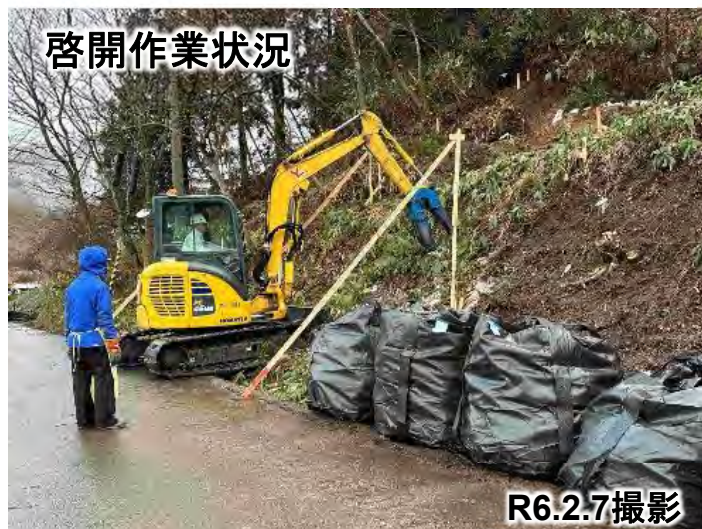
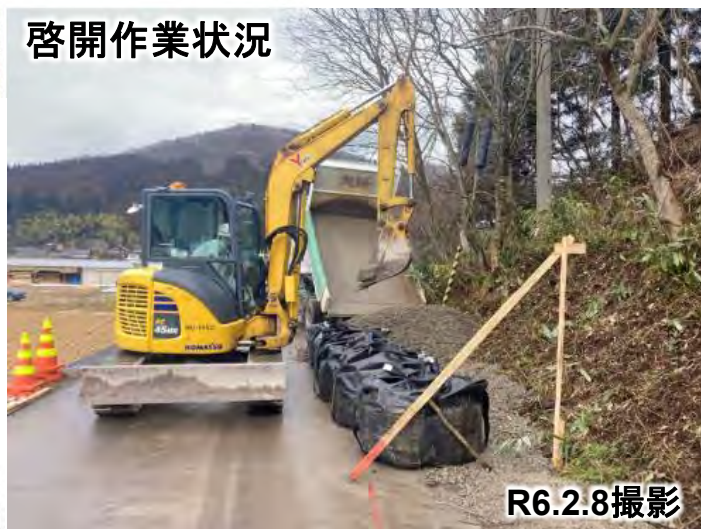
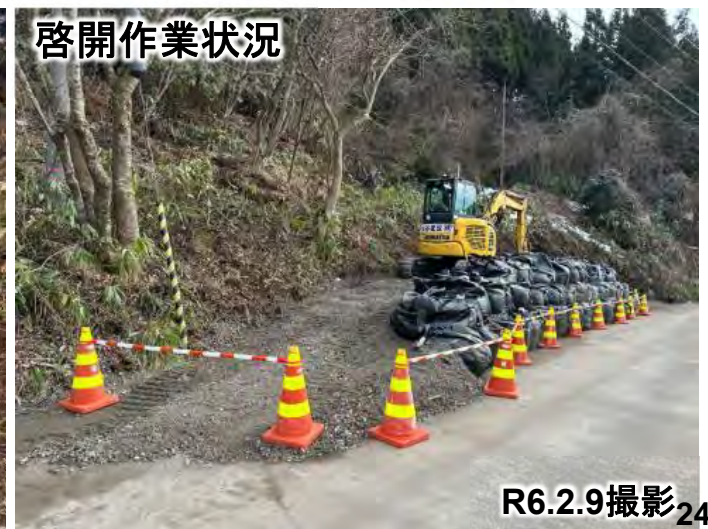
● 輪島市大和町地内の通信基地局への坂路が崩落し基地局へ進入不可

啓開済

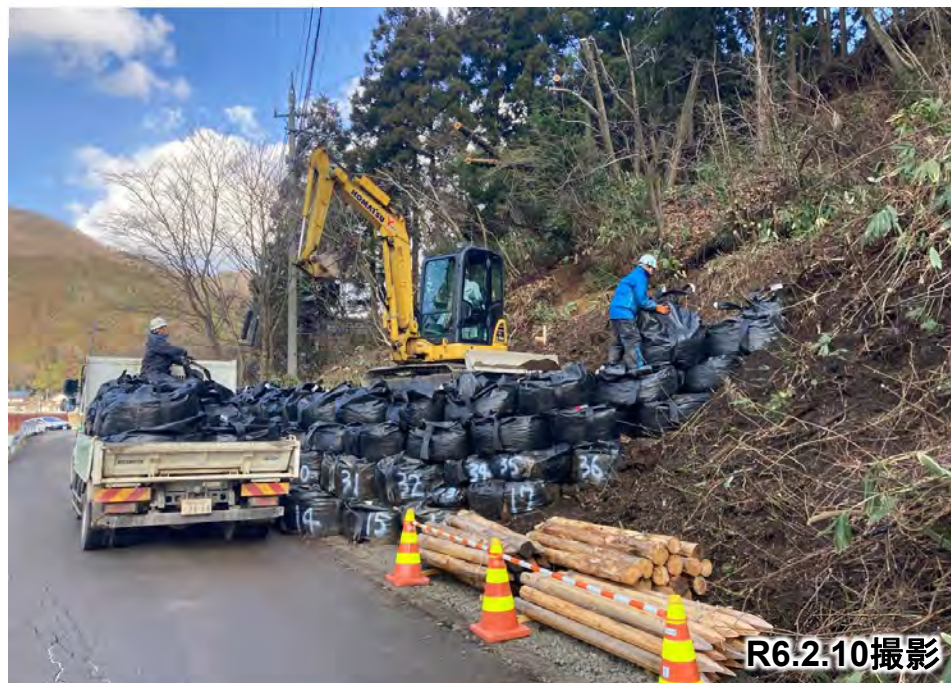
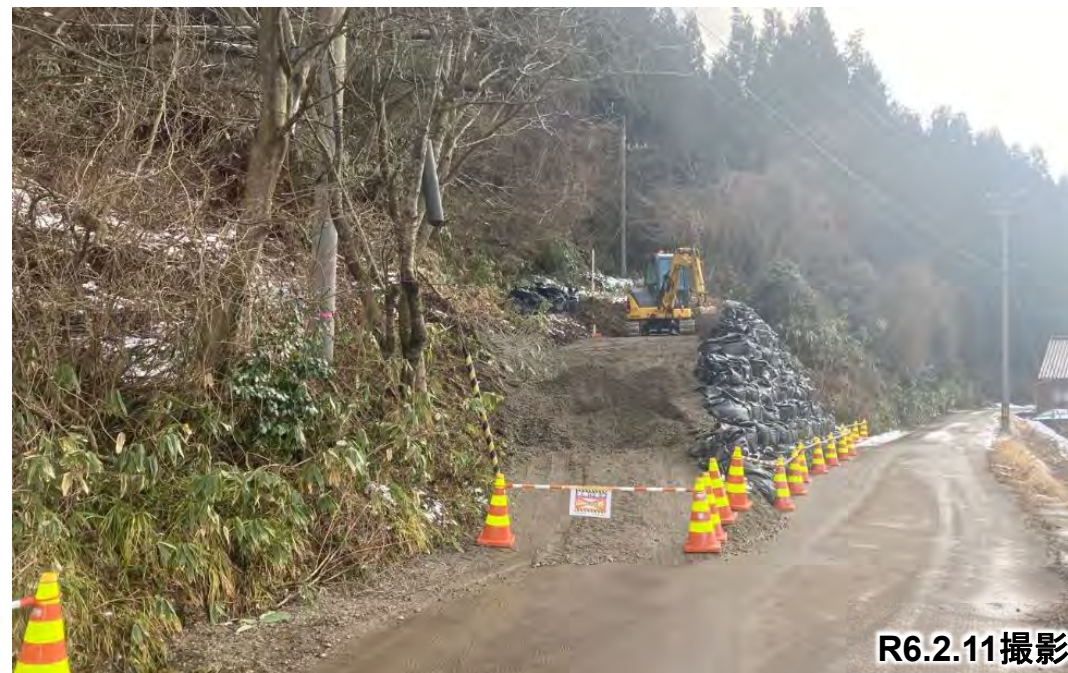
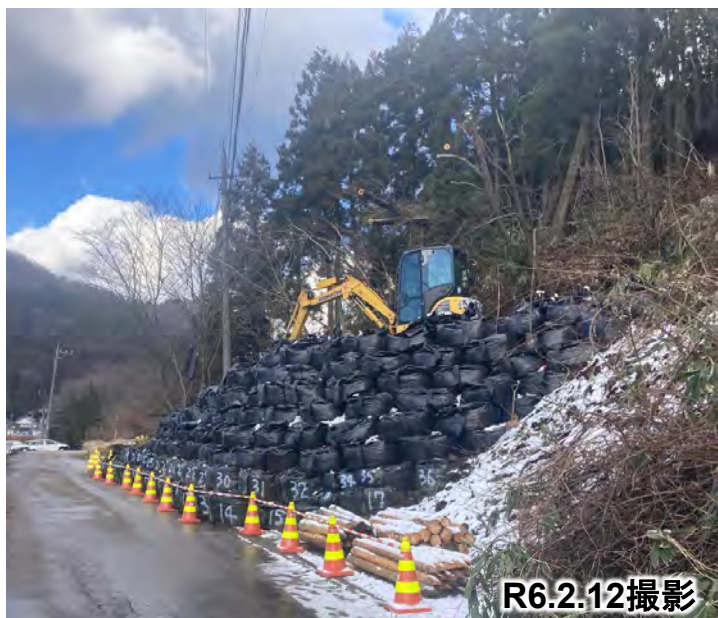
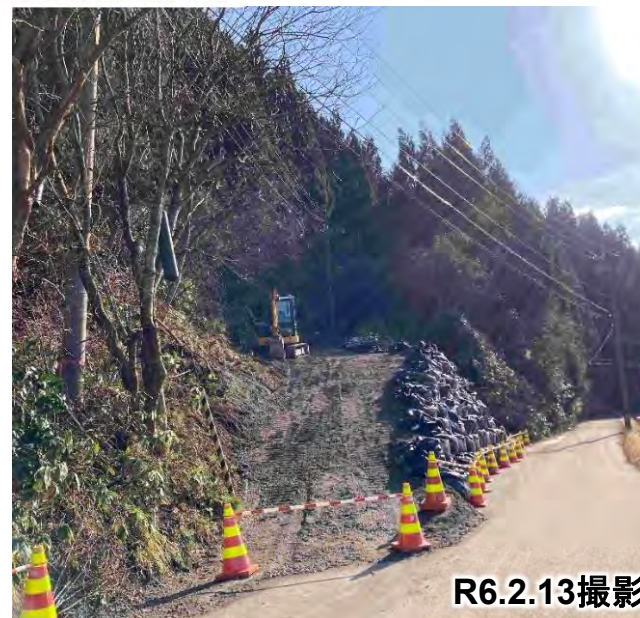
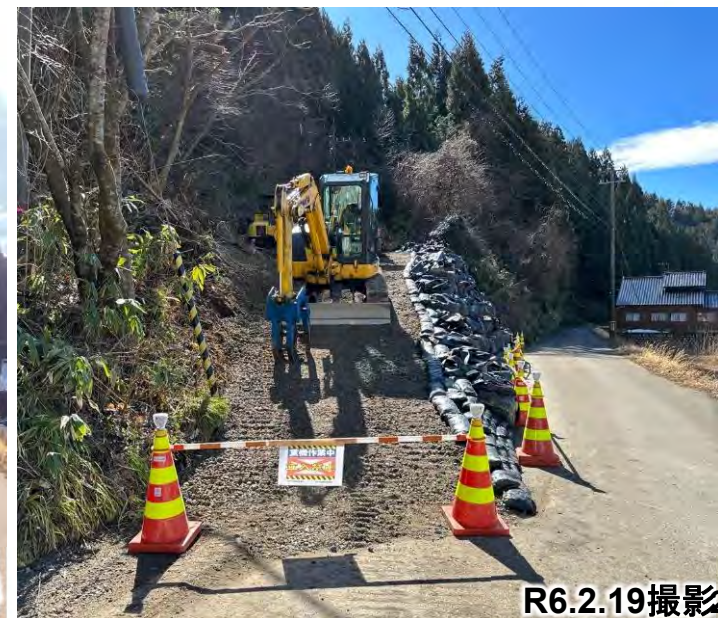
● 輪島市大和町地内の通信基地局への坂路が崩落し基地局へ進入不可

啓開作業状況

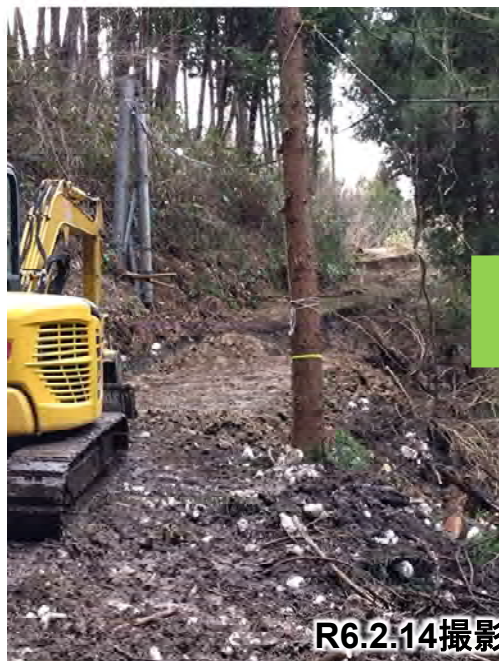
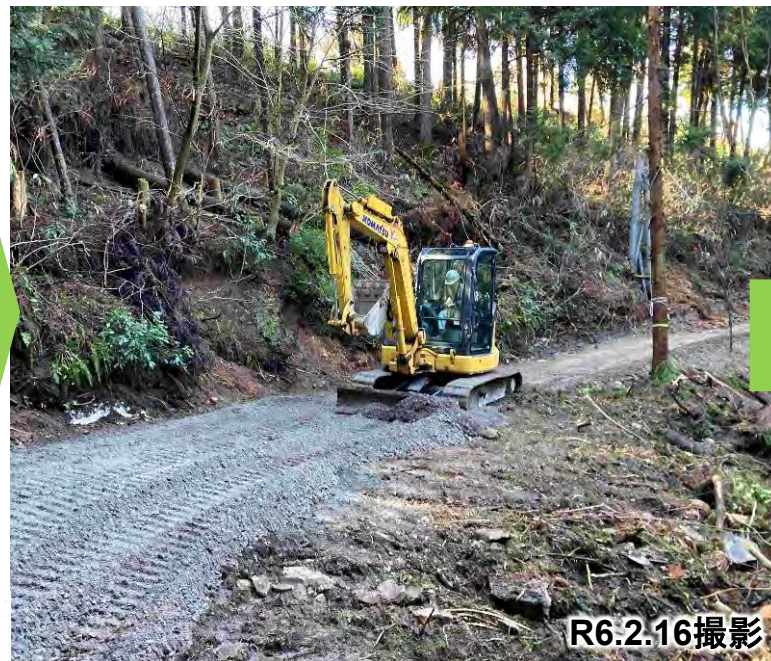
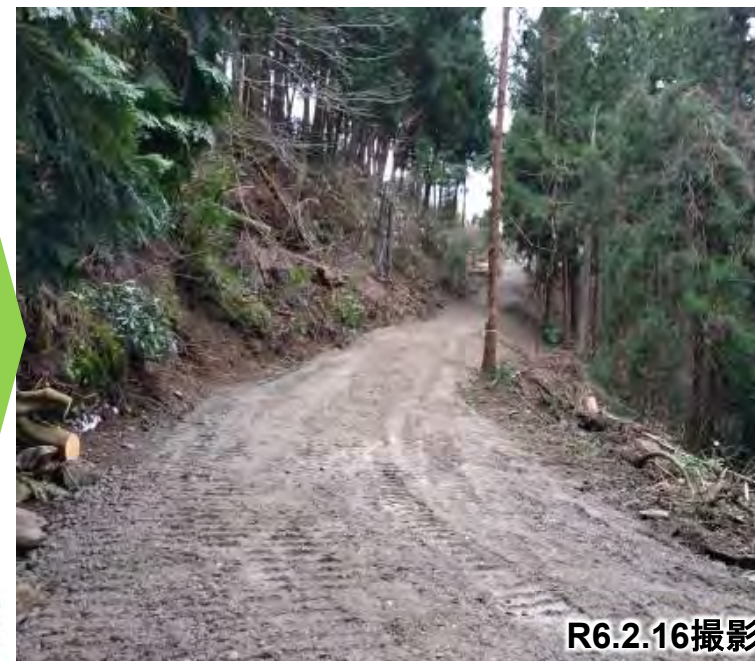
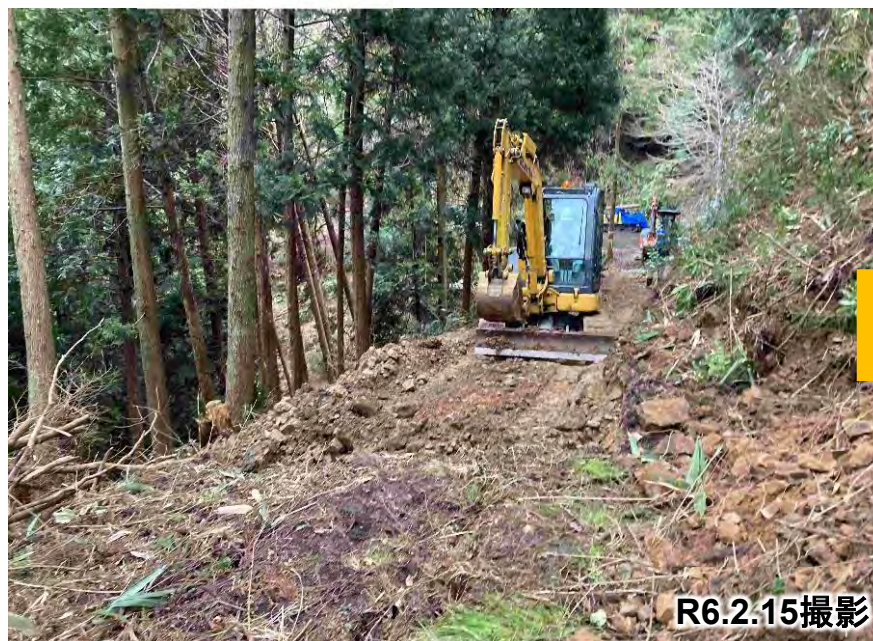
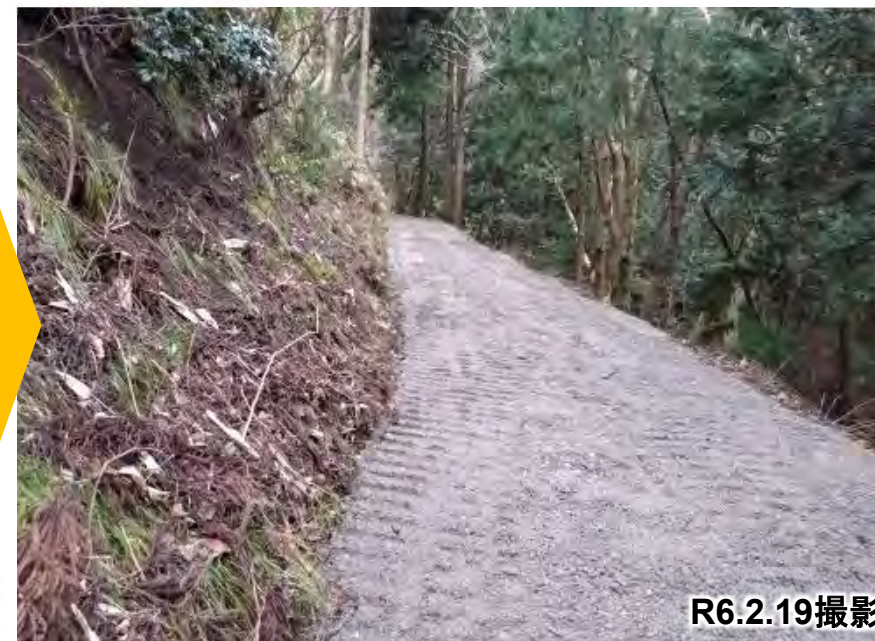
● 輪島市大和町地内の通信基地局への坂路 基地局までの啓開

啓開作業状況

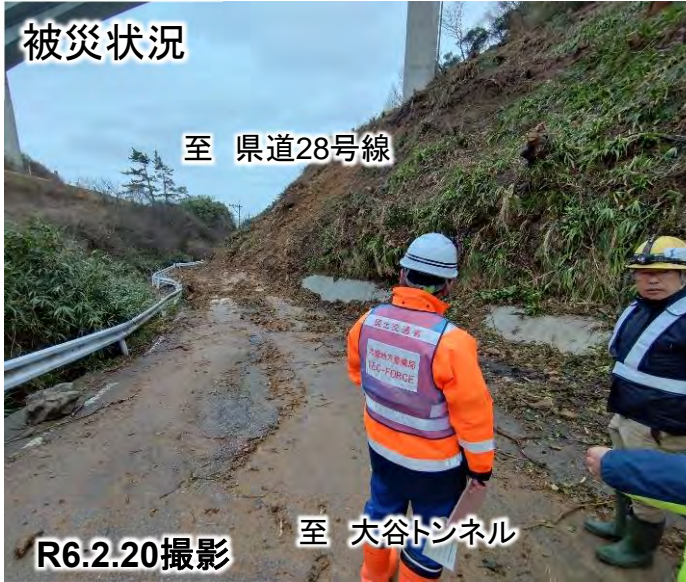
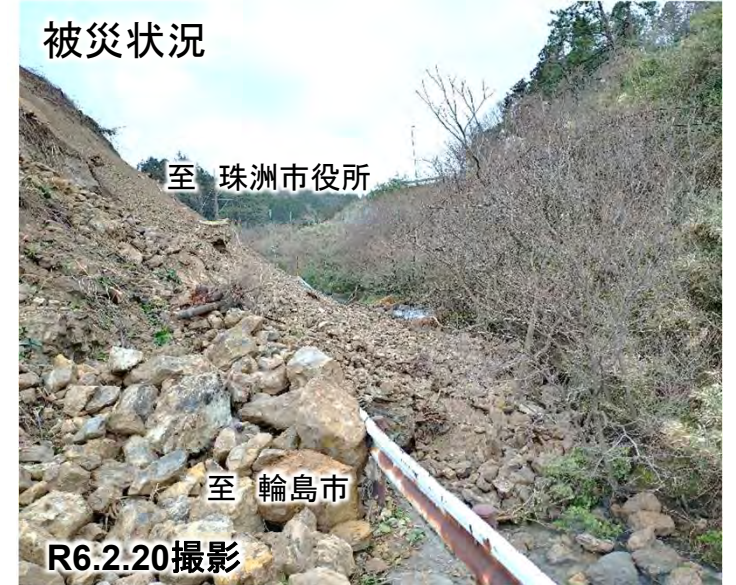
● 珠洲市大谷町地内の珠洲市道 崩落箇所 の状況

3/15啓開済

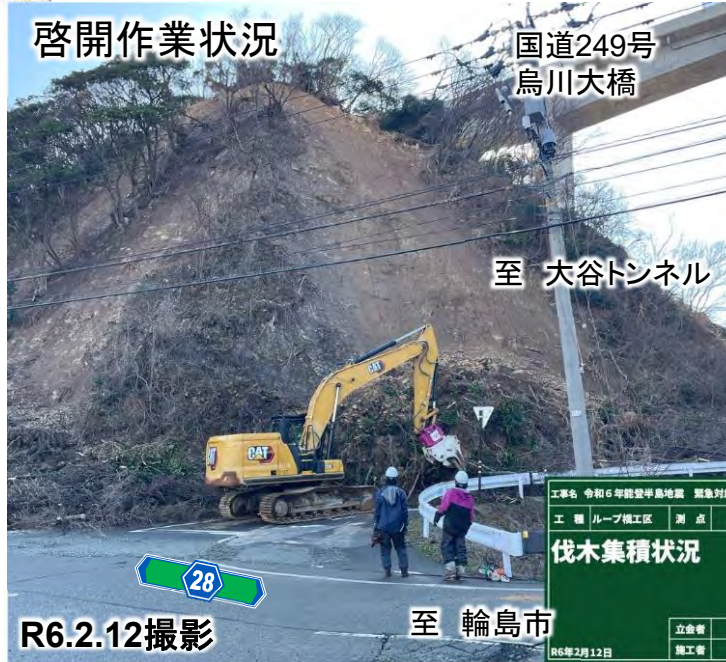
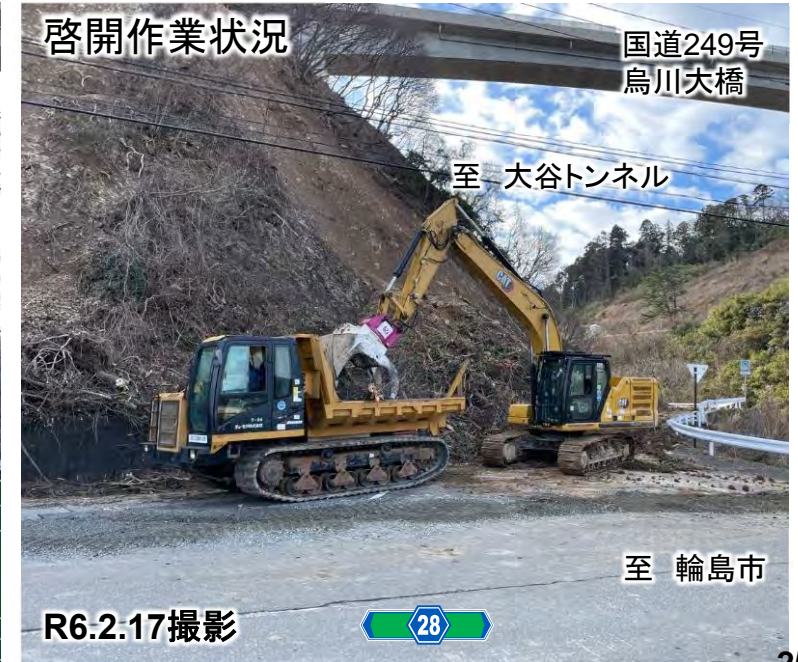
● 珠洲市大谷町地内の珠洲市道 崩落箇所 の状況

3/15啓開済

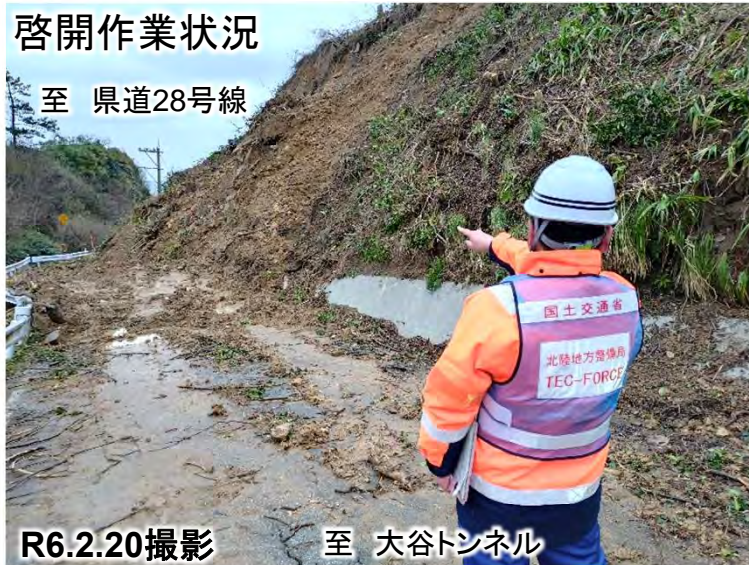
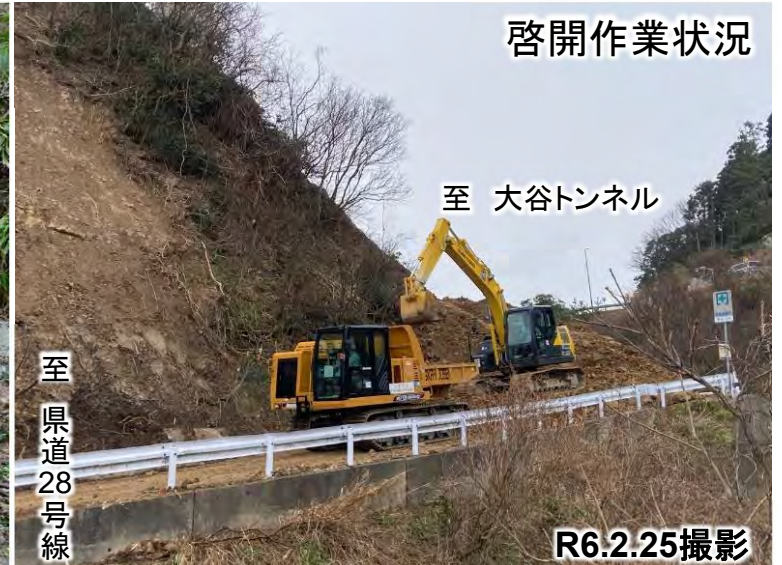
● 珠洲市大谷町地内の珠洲市道 崩落箇所 の状況

3/15啓開済

啓開作業状況

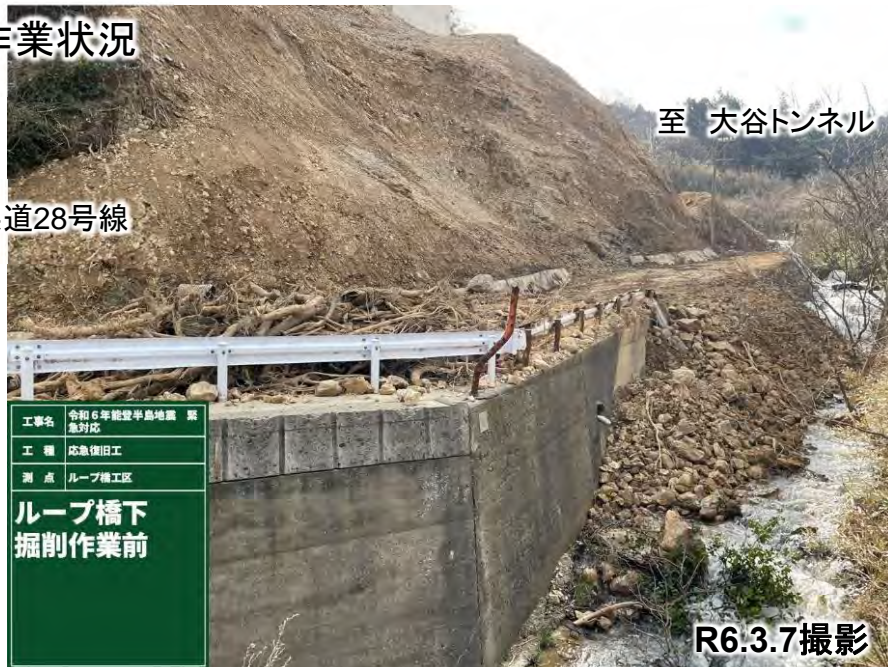
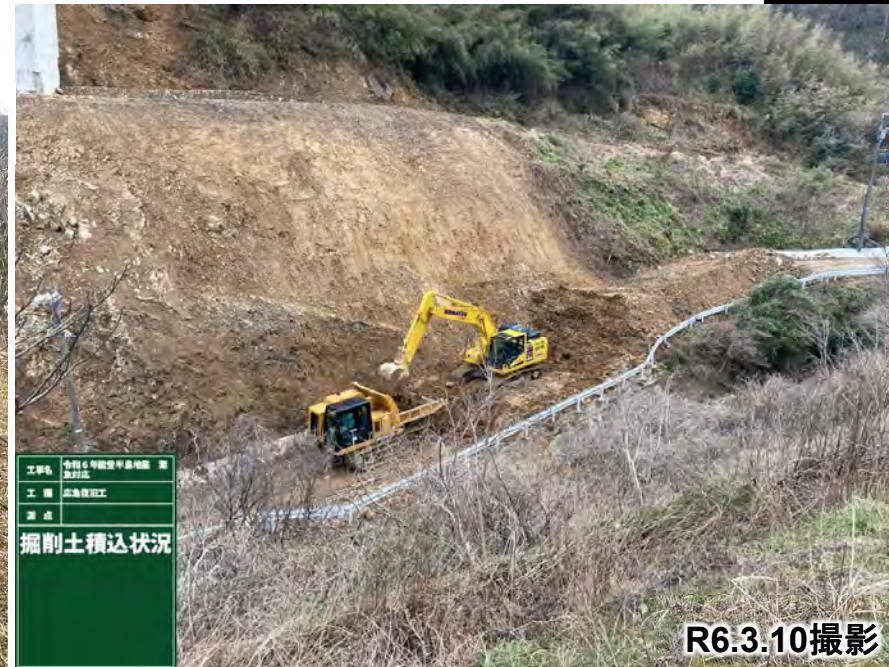
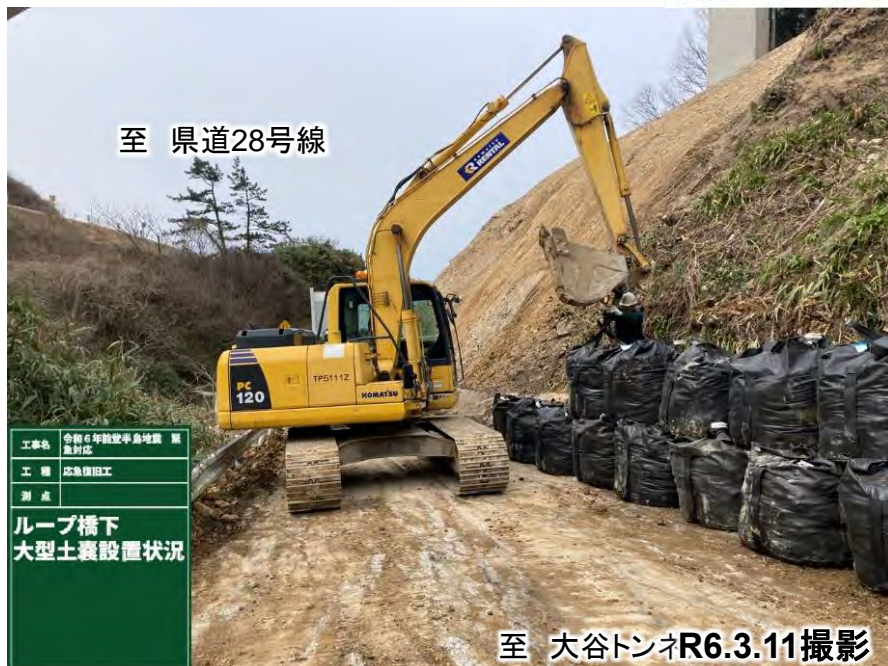
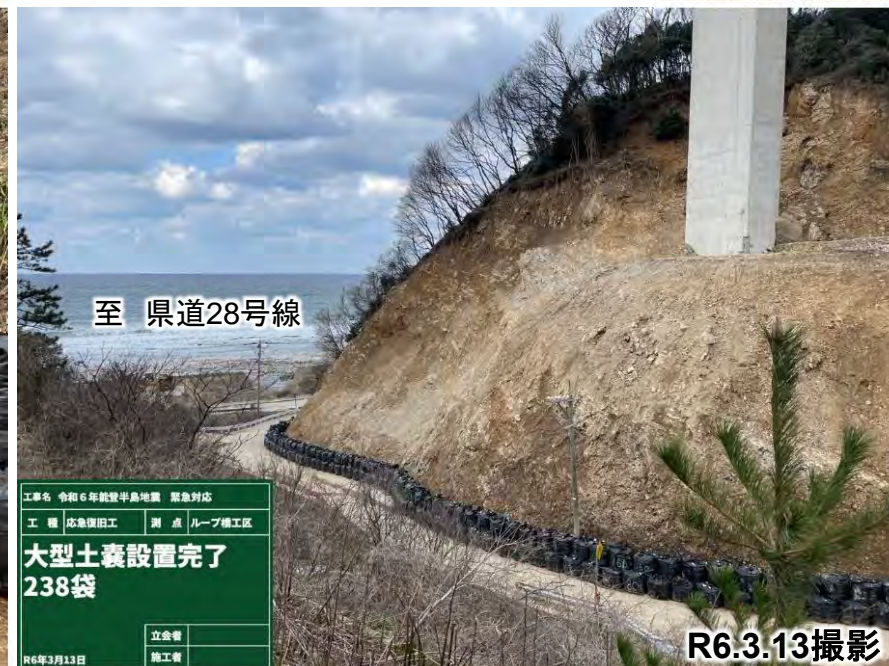
● 珠洲市大谷町地内の珠洲市道 崩落箇所 の状況

3/15啓開済

啓開作業状況

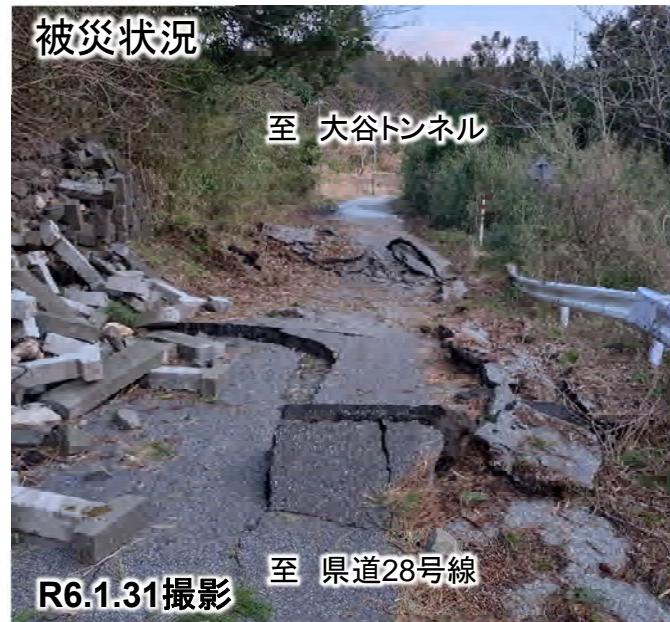
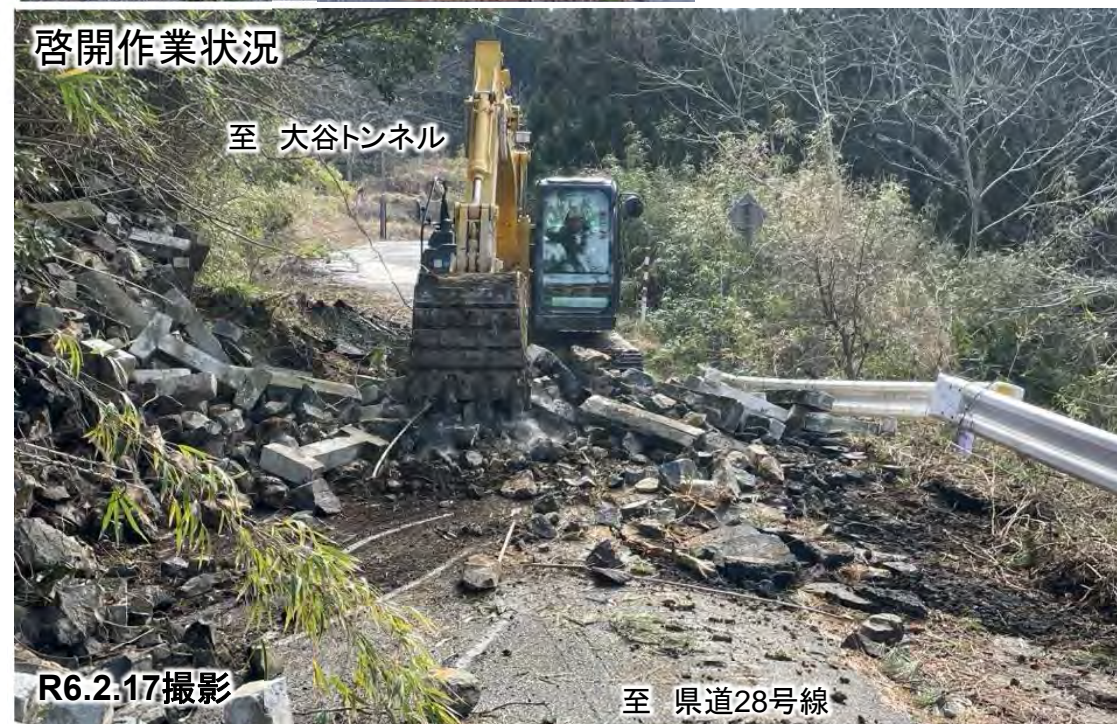
● 珠洲市大谷町地内の珠洲市道 路面変状①箇所 の状況

啓開済

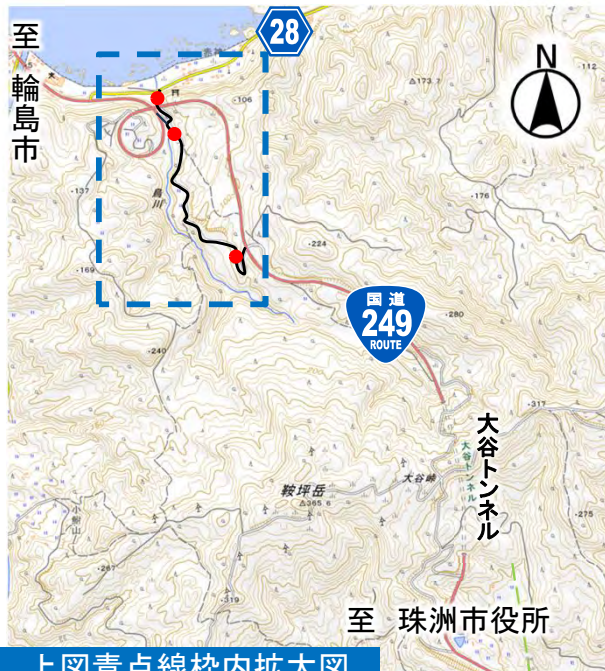
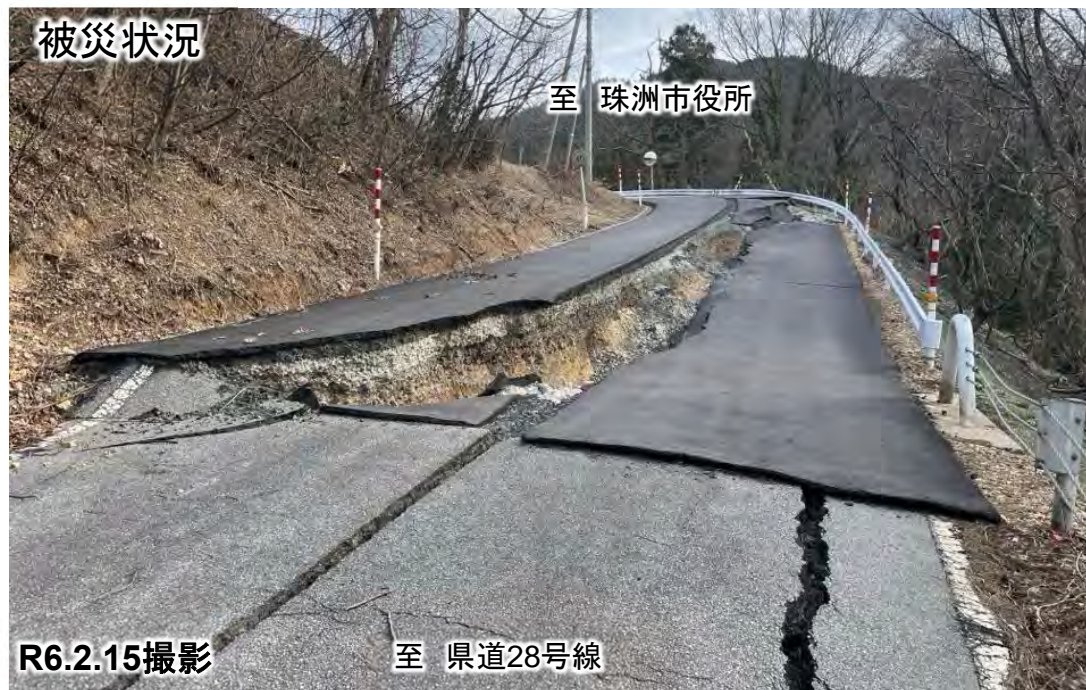
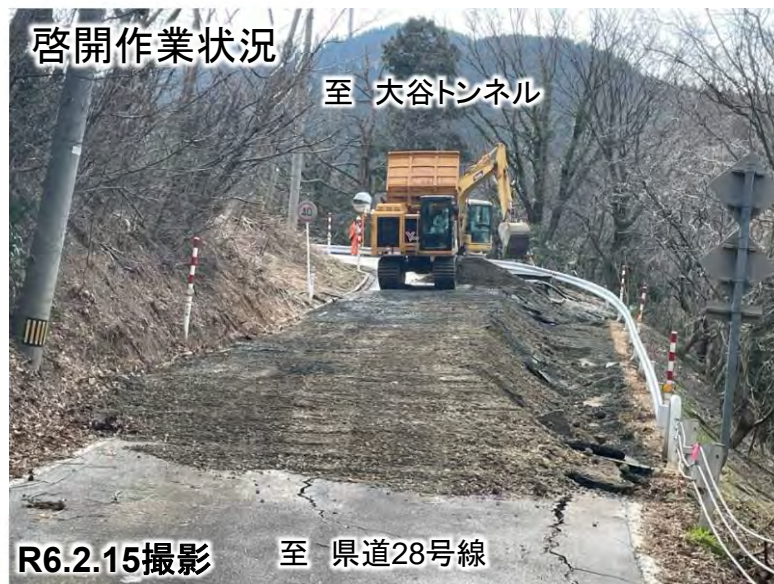
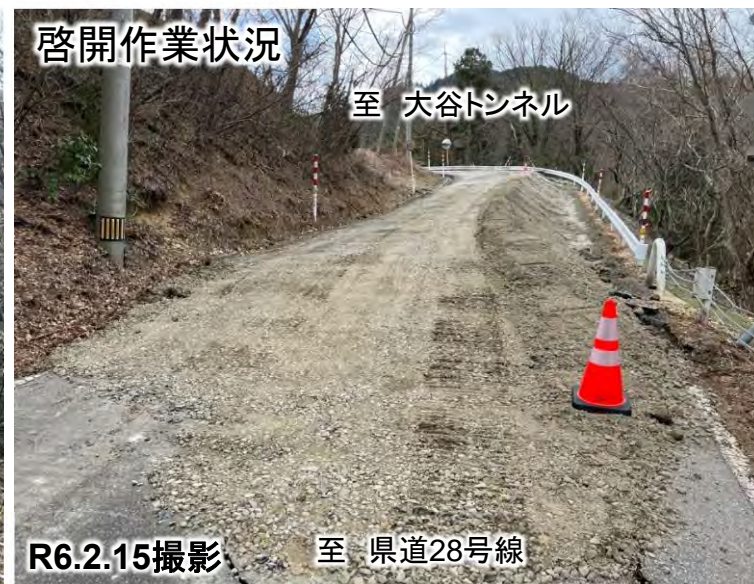
● 珠洲市大谷町地内の珠洲市道 路面変状②箇所 の状況

啓開済

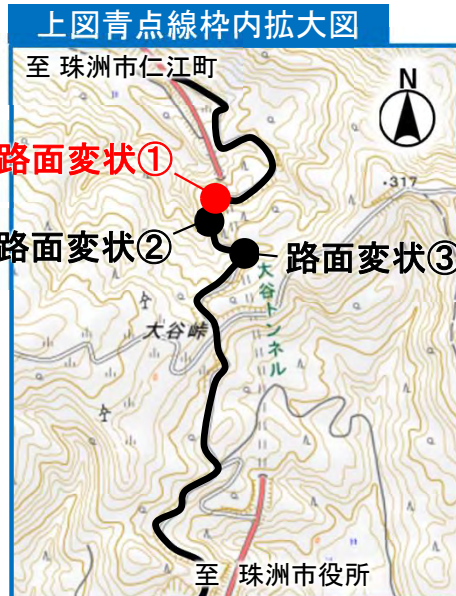
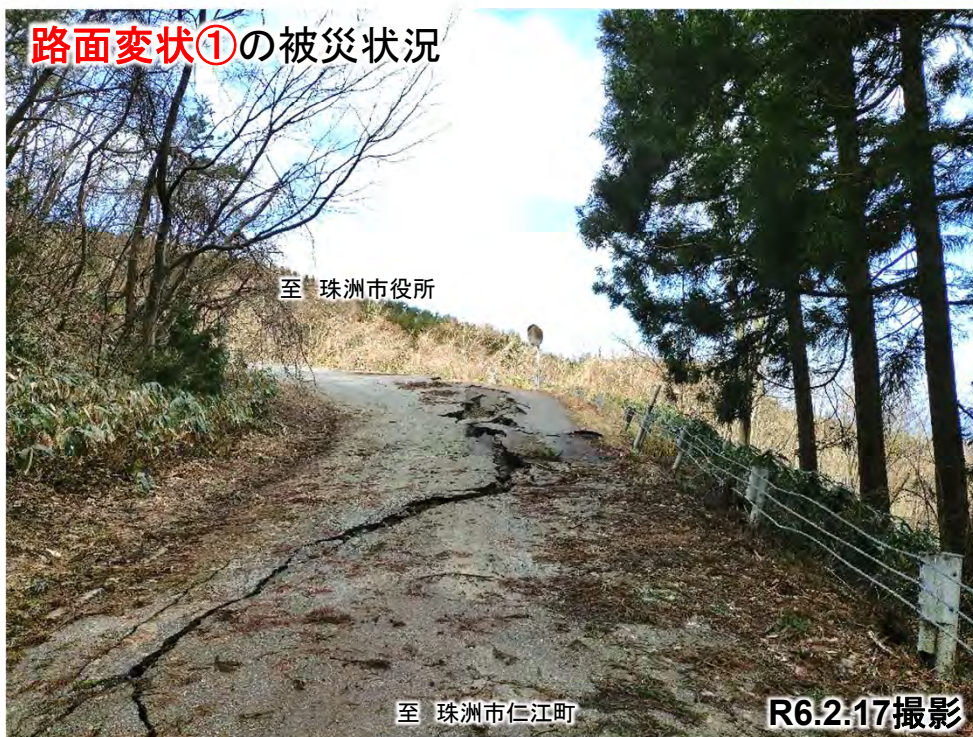
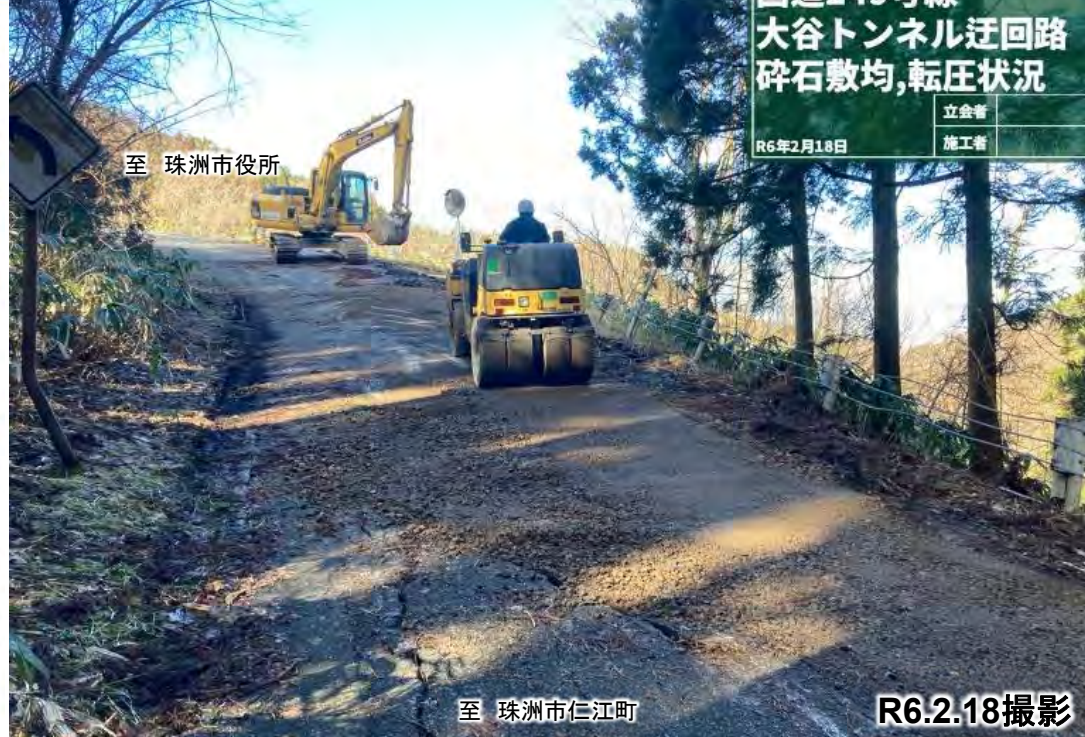
● 珠洲市大谷町地内の林道 路面変状箇所 の状況

啓開済

路面変状①啓開作業状況

工事名	令和6年能登半島地震 緊急対応	
工種	応急復旧工	測点
国道249号線 大谷トンネル迂回路 碎石敷均,転圧状況		
	立会者	
	施工者	
R6年2月18日

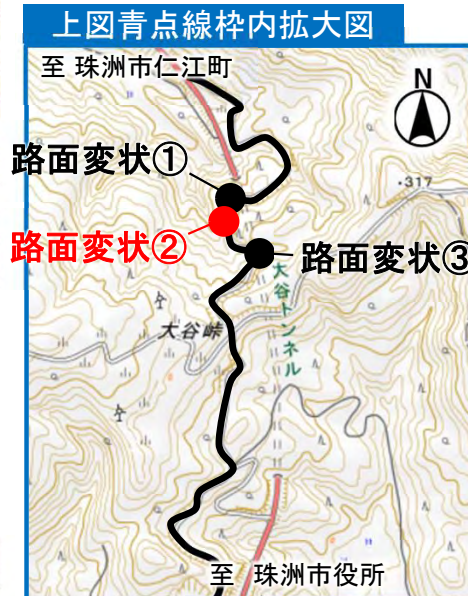
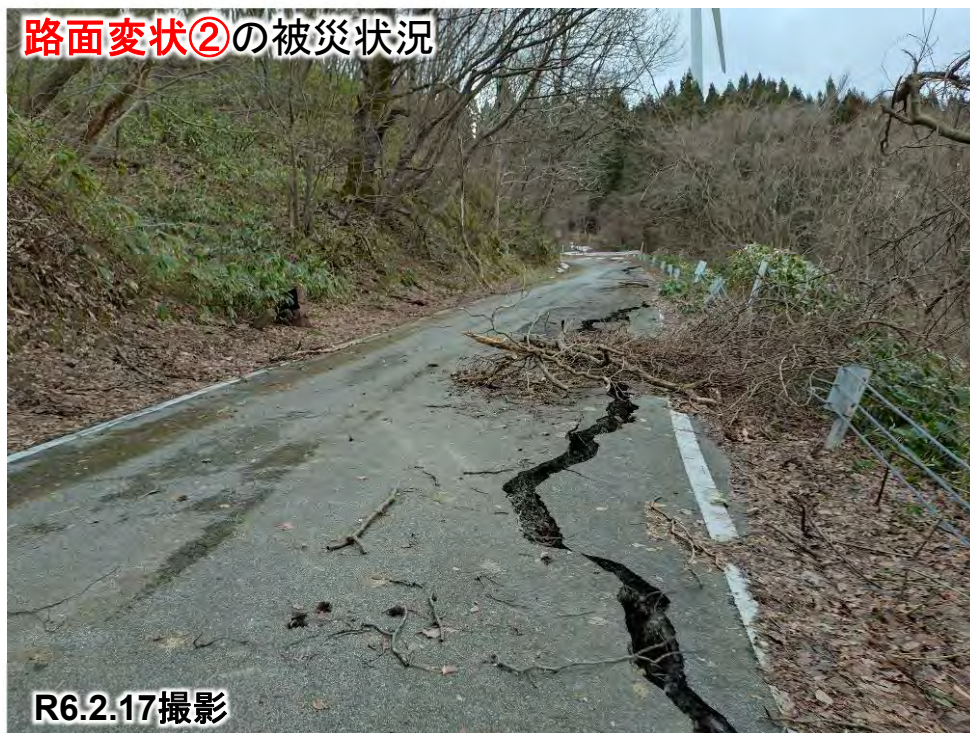
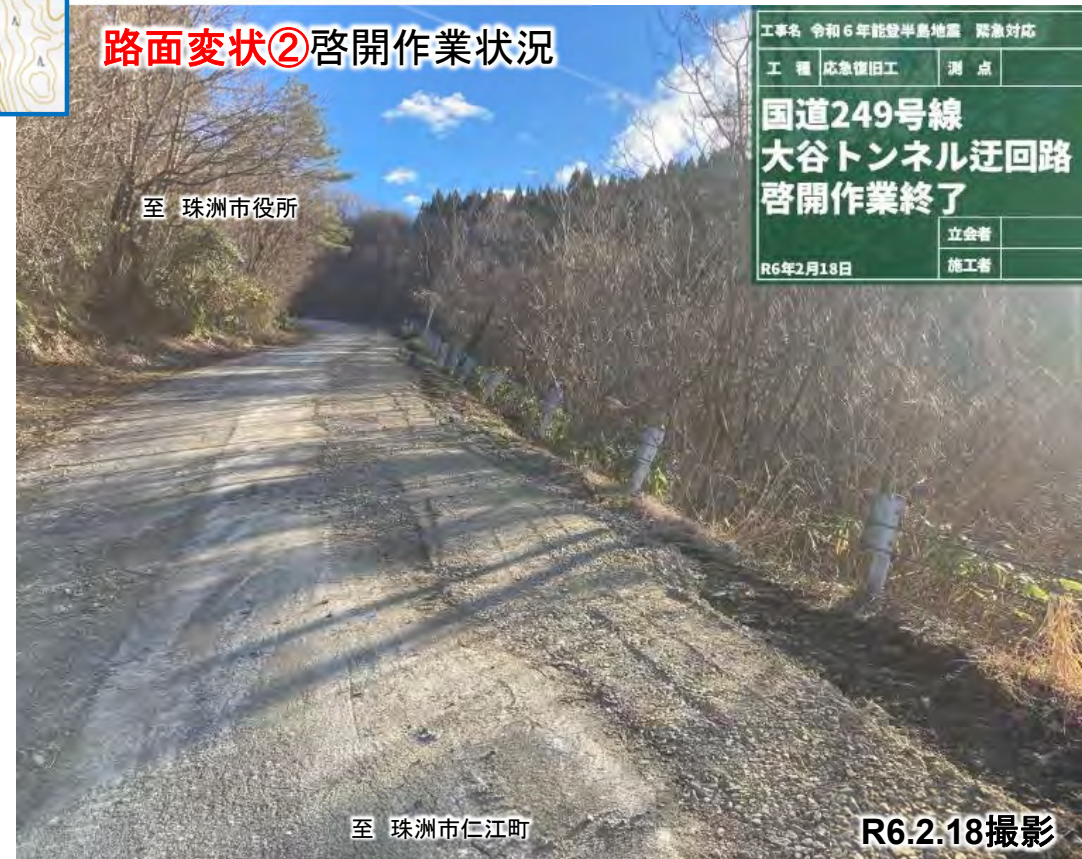
● 珠洲市大谷町地内の林道 路面変状箇所 の状況

啓開済

路面変状②啓開作業状況

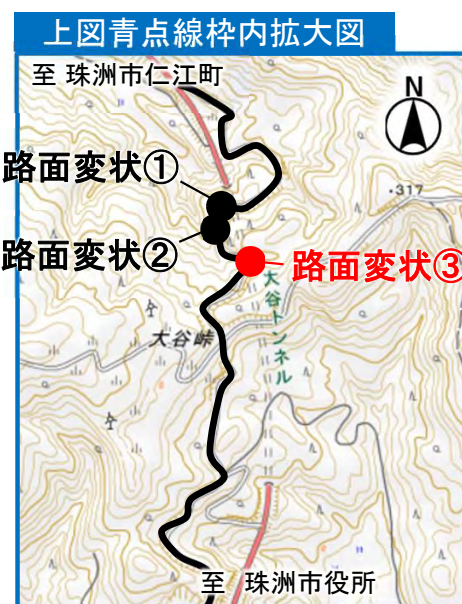
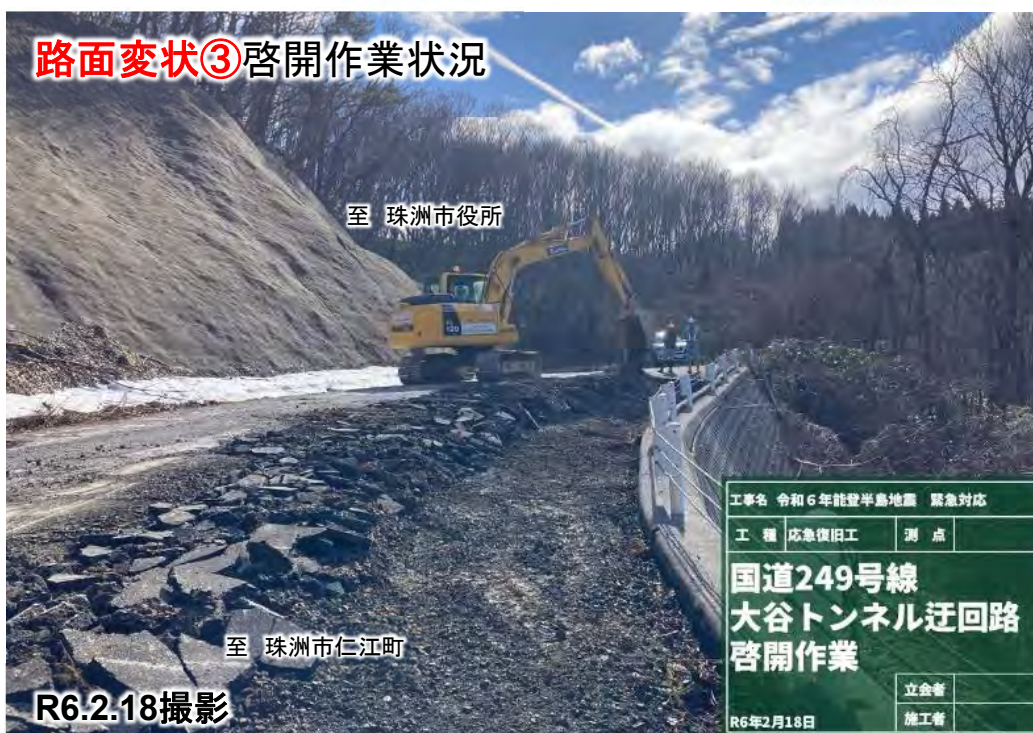
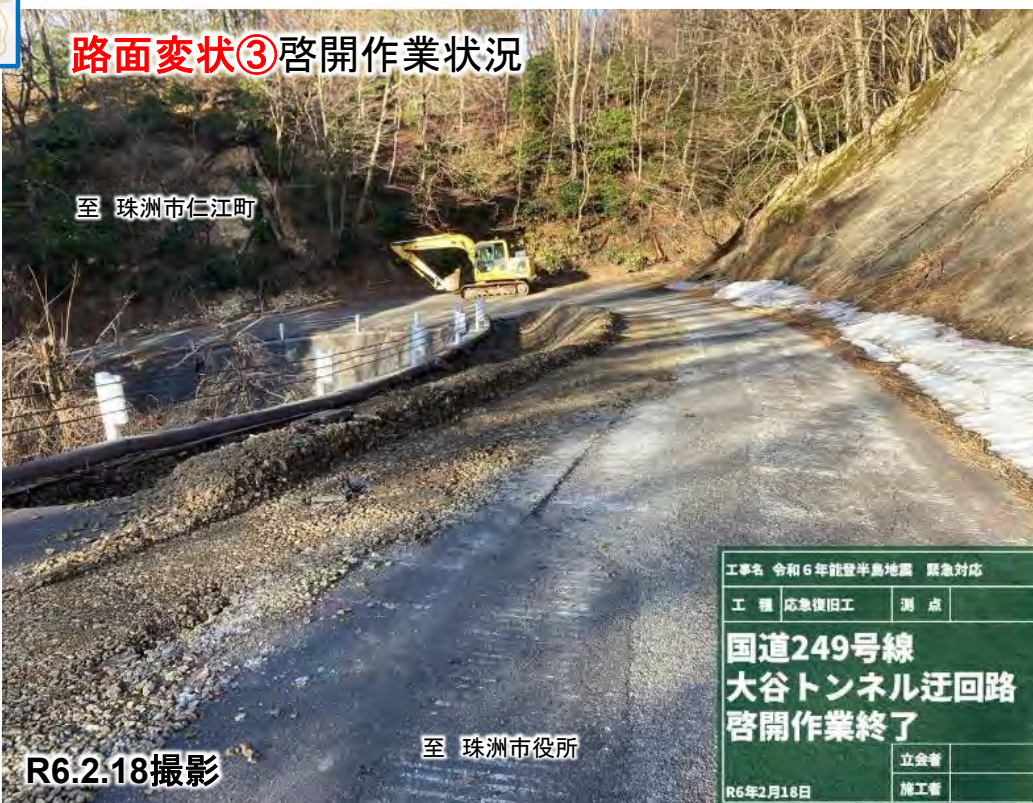
● 珠洲市大谷町地内の林道 路面変状箇所 の状況

啓開済

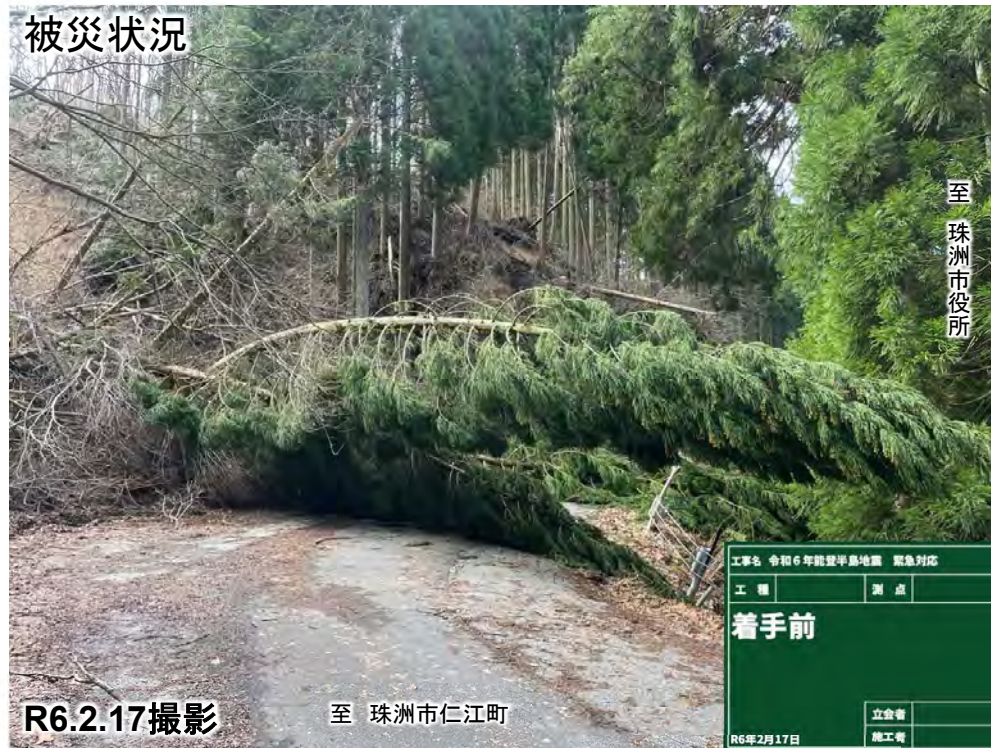
● 珠洲市大谷町地内の林道 倒木箇所 の状況

啓開済
