● 輪島市大野町の国道249号接続交差点より約 1.8km、約2.0km付近に倒木、約3.5km付近に段差

● 輪島市門前町道下地内「国道249号との交差点」から1.4km地点付近 崩落箇所の啓開作業状況

● 羽咋郡志賀町荒屋地内「国道との交差点」から約7.7km 崩落箇所①の状況

● 珠洲市大谷町地内の珠洲市道 崩落箇所 の状況

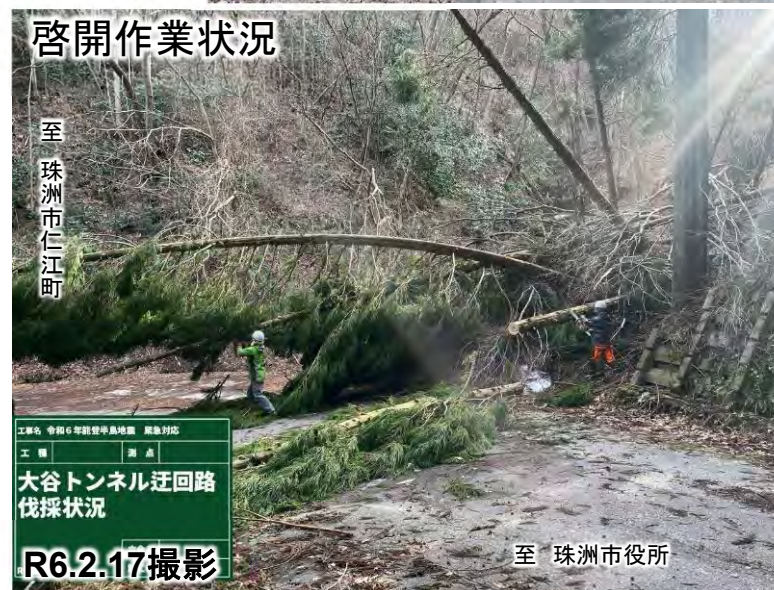
啓開作業状況

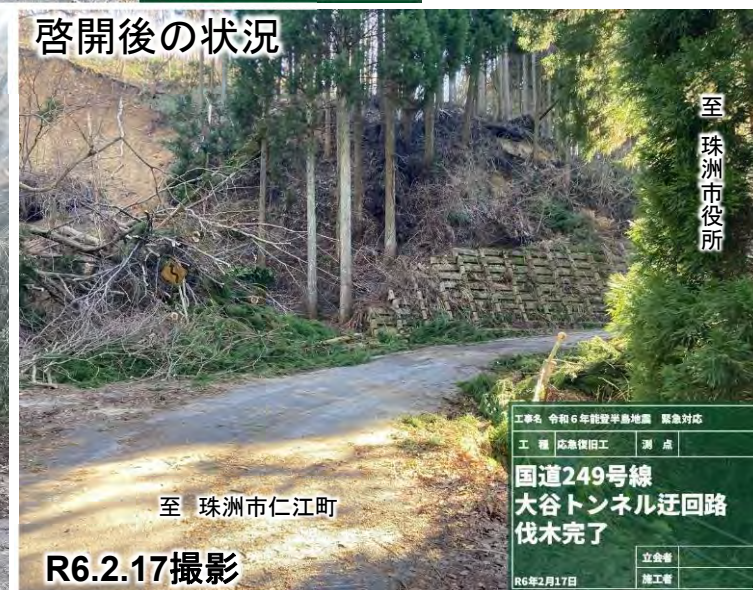
啓開後の状況

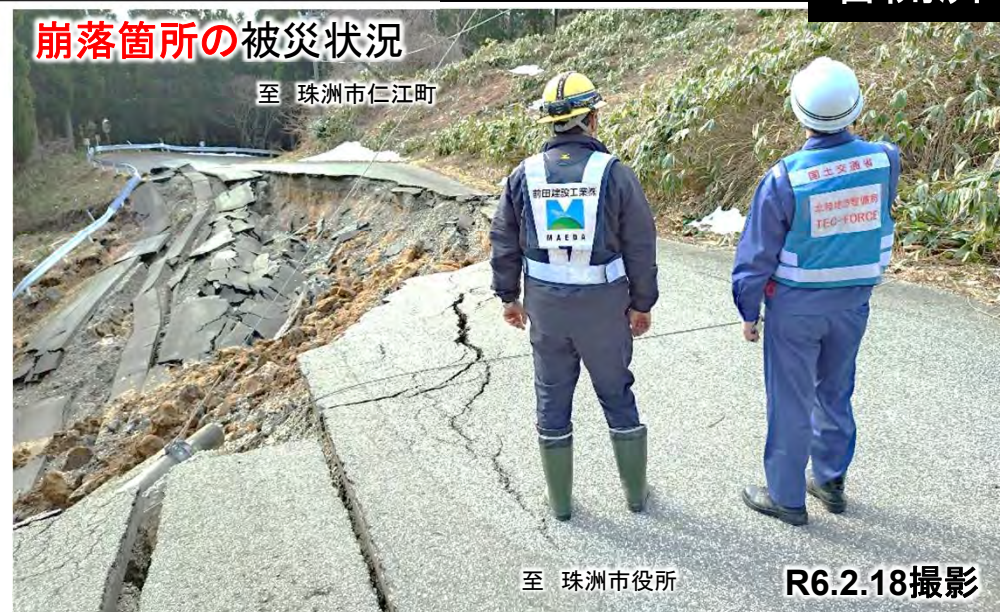
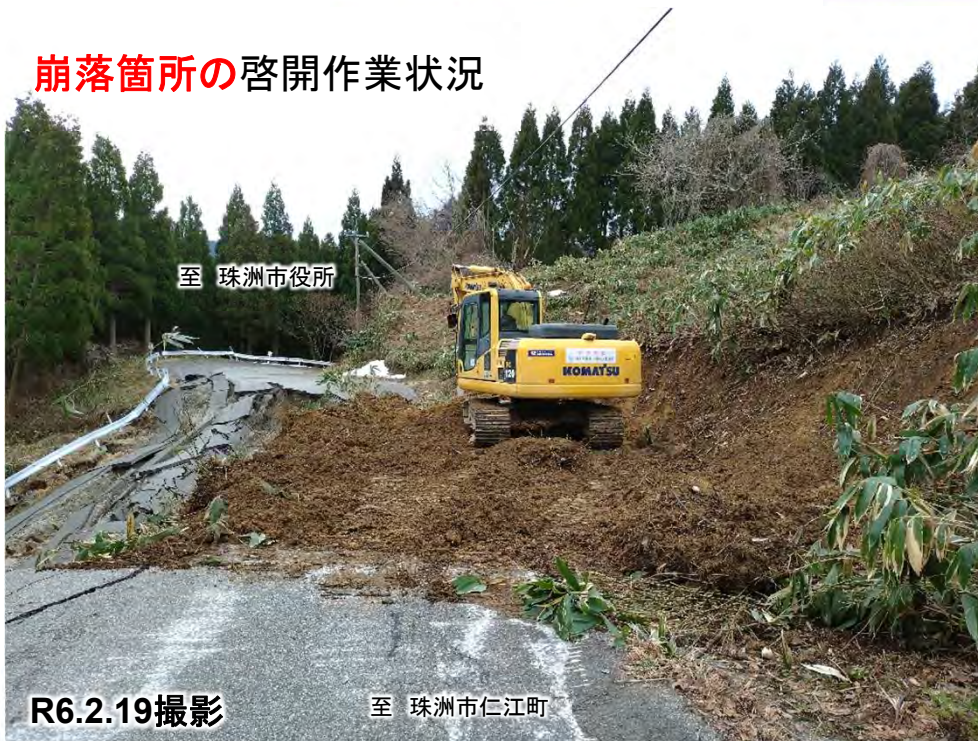
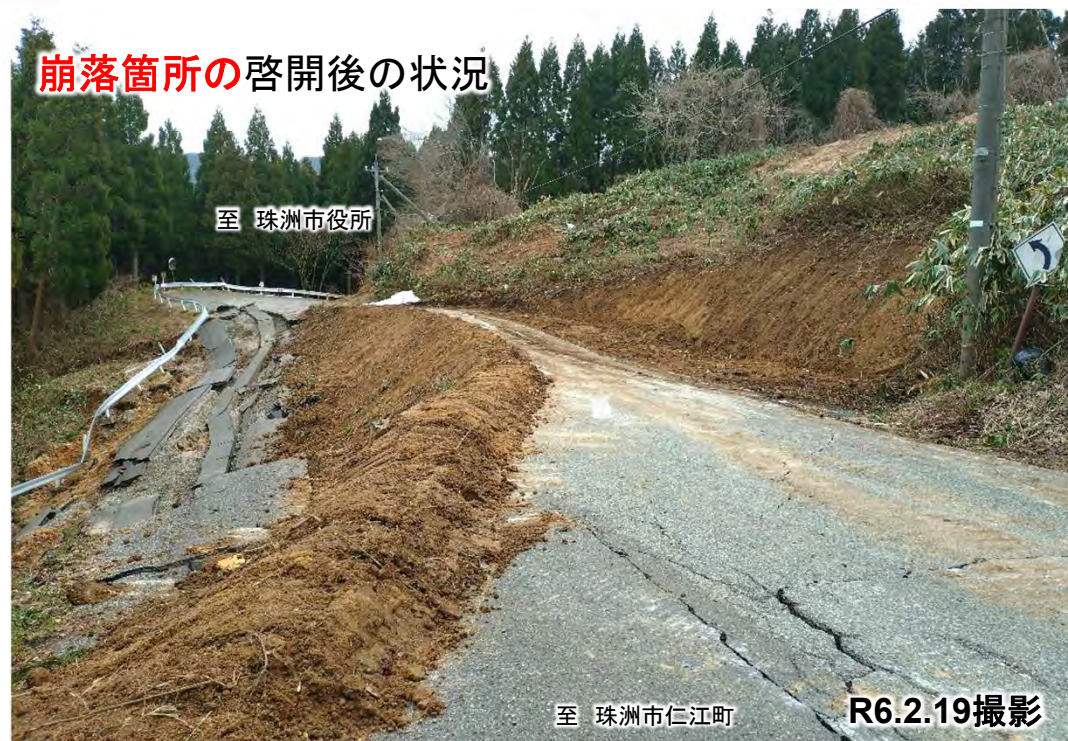
● 珠洲市大谷町地内の林道 崩落箇所 の状況

啓開済

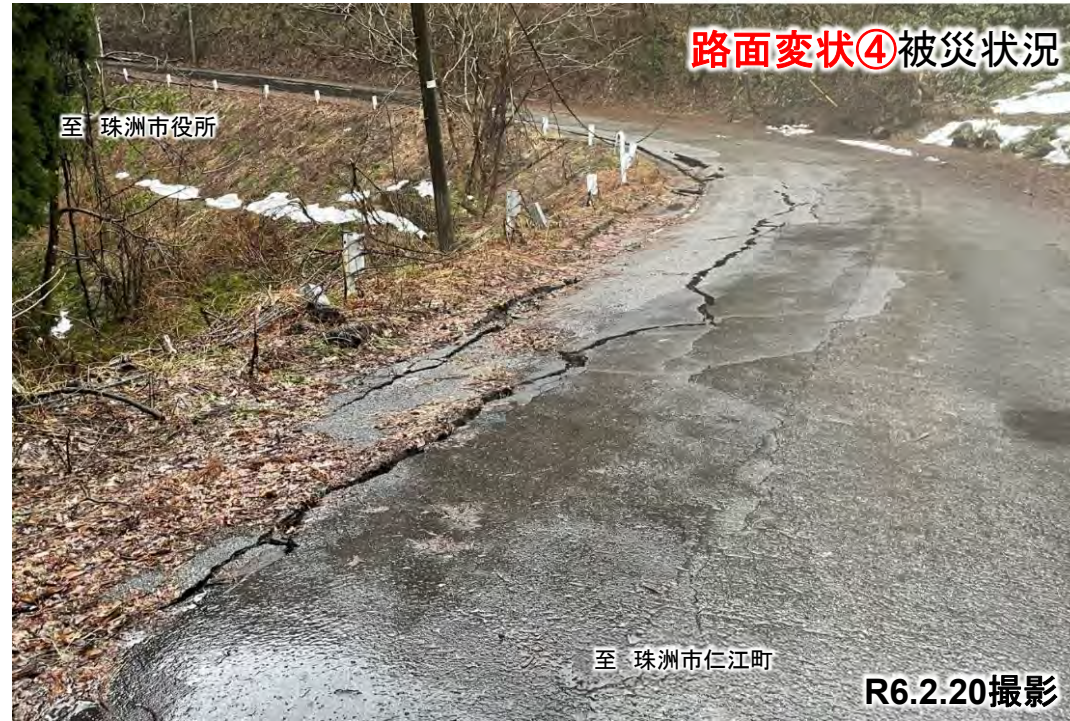
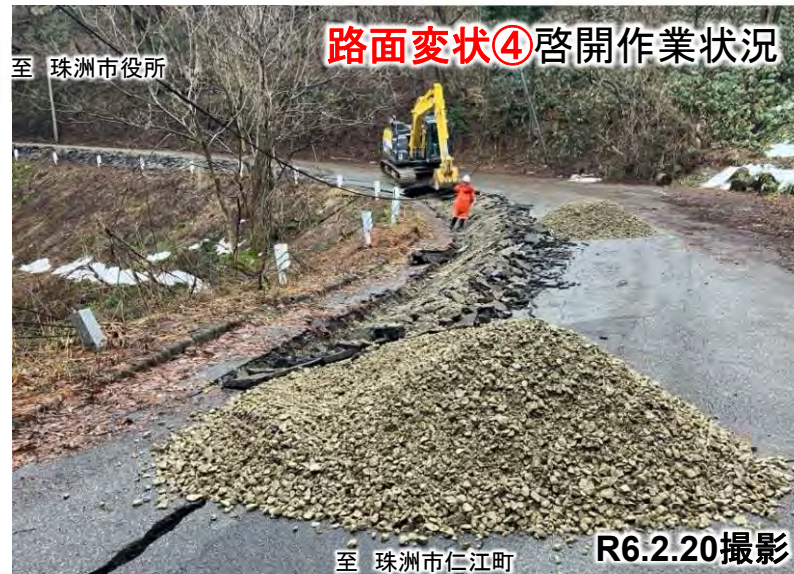
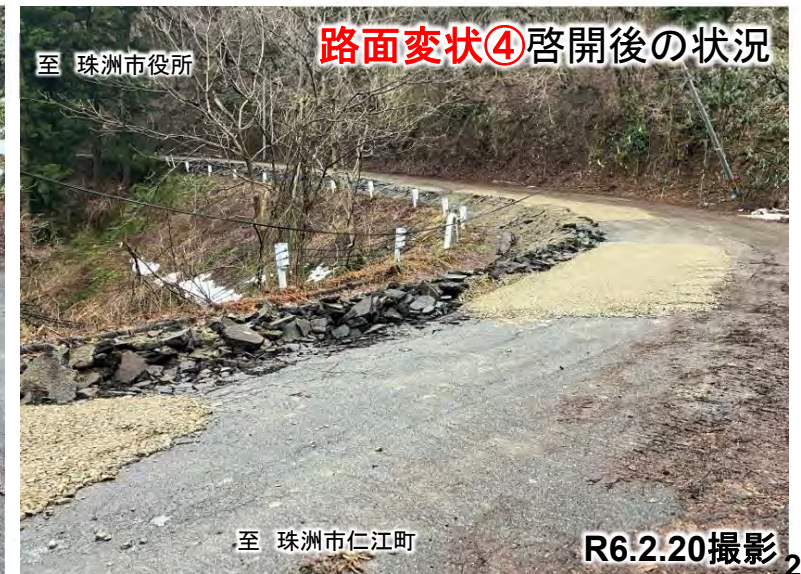
● 珠洲市大谷町地内の林道 路面変状箇所 の状況

啓開済
