# **試行設置箇所の評価 (長大橋梁／トンネル区間)**

## 長大橋梁／トンネルの試行設置箇所（令和５年８月までの公表分）

# 長大橋梁／トンネルの試行設置状況

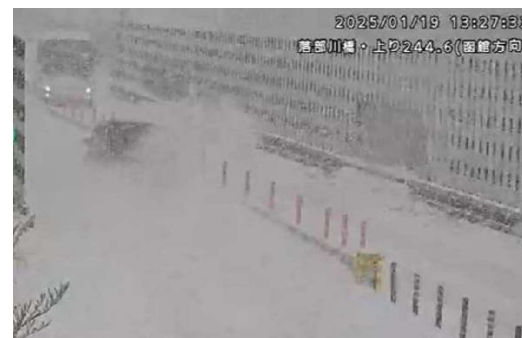
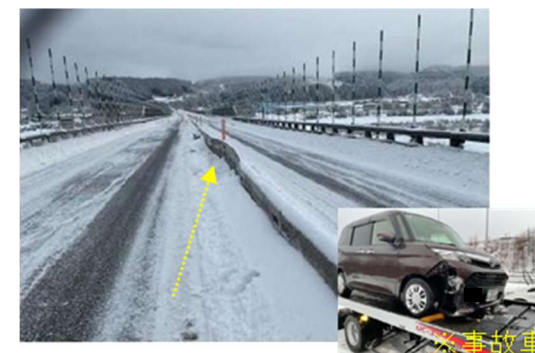
### 【事故状況】

（発生日時） 令和7年1月19日（日） 13時30分頃  
（規制状況） 事故処理に伴う通行止め 無し  
緊急工事通行止め 17：30～19：30（2時間）  
（路面状況） 積雪  
（関係車両） 普通車1台  
（負傷者） 無し  
（損傷状況） センターブロック4基（位置ズレ）  
（道路線形） 平面線形：R=∞、縦断勾配：下り2.560%  
（事故状況）  
80km/hで走行中、ハンドル操作を誤り、落部川橋センターブロックに接触。自走可能であったため、八雲TN坑口手前まで自走し届け出たもの。

- 橋梁手前の土工部でふらつき、橋梁上のセンターブロックに接触後、そのまま離脱
- 接触後、事故車両は自走し離脱したため、後続車や対向車への通行障害は生じていない。

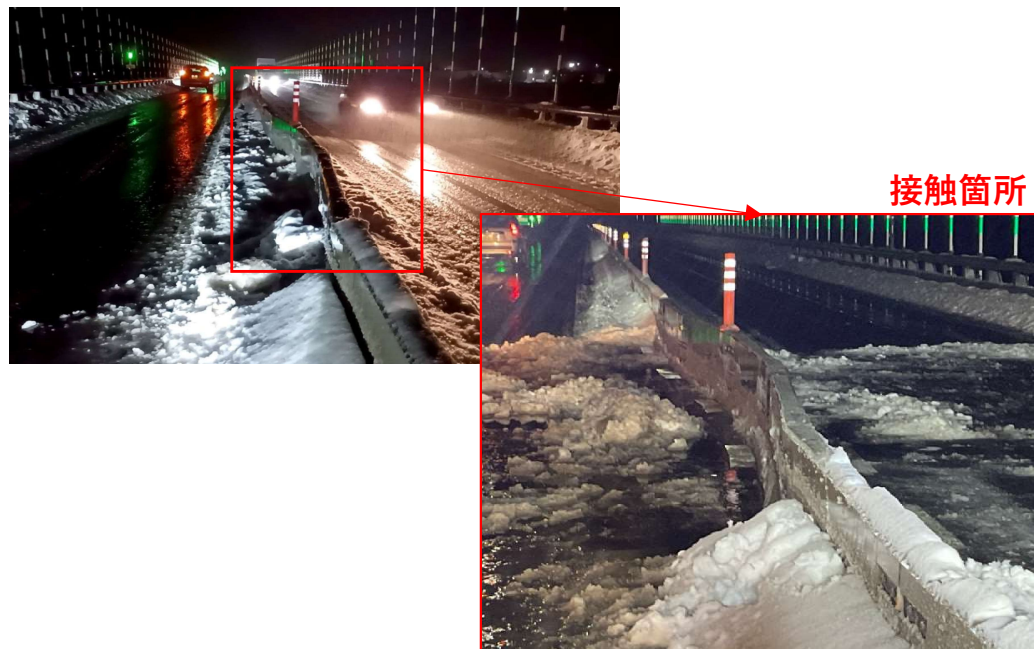
#### 【構造物損傷位置図】

- 小型車がセンターブロックに接触したものの、センターブロック本体や連結金具の損傷は無し。
- 車両の損傷および衝突時における挙動について、事故時は積雪路面であり、ハンドル操作の誤りにより、橋梁手前でふらつきながら走行し接触したものの、センターブロック部の雪堤の存在もあり、車両の損傷が比較的軽微であったと考えられる。

- 接触事例（i）では、小型車がセンターブロックに接触したものの、センターブロック本体や連結金具の損傷は無かったことから、簡易な作業で容易に復旧が可能であり、約60分程で作業が完了。
- 損傷事例（ii）では、通常想定される側方からの衝突であり、アンカー部が毀損していなかったため、復旧作業が約90分で完了。復旧作業時間については、熟度による短縮が図られるものと推察。

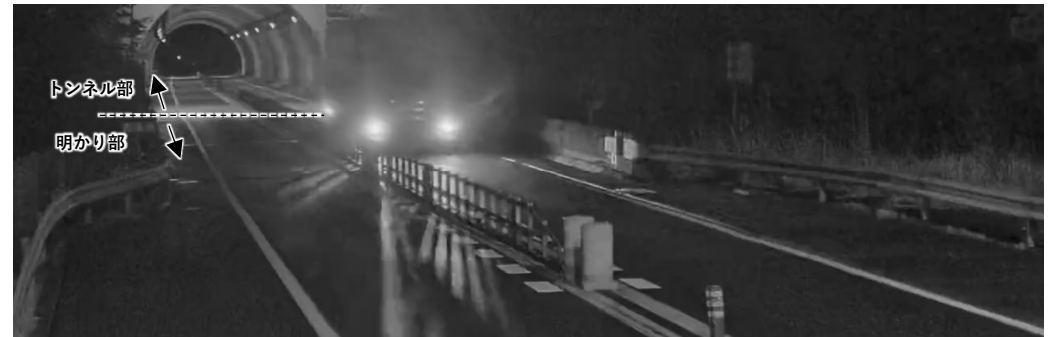
### ①事故前

○ 端部緩衝材に衝突後、区画柵に接触後にそのまま離脱

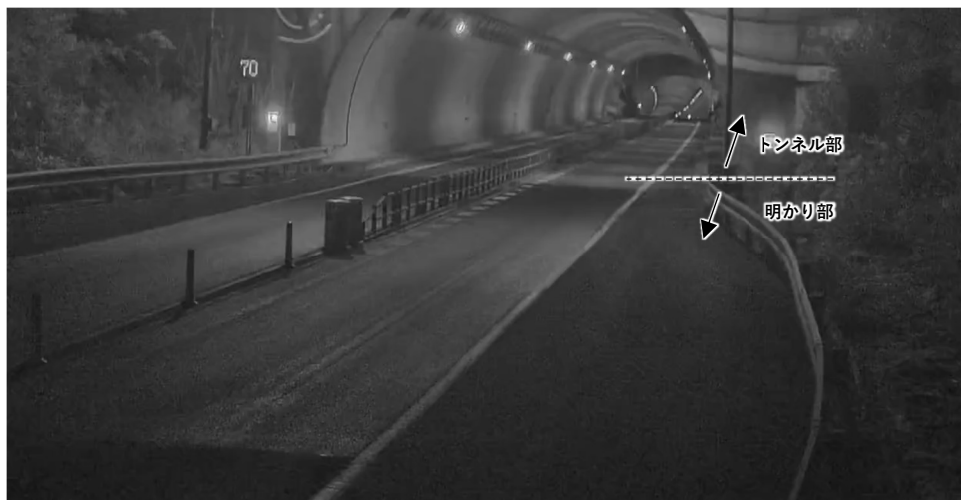
### ①事故前

○ 端部緩衝材に衝突後、センターパイプに乗り上げたまま約50m前進し停止。

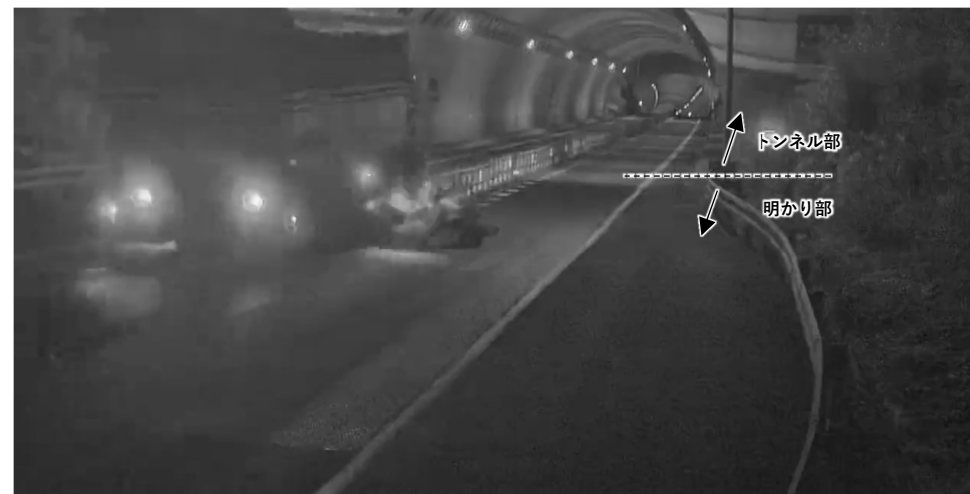
### ②対向車線にはみ出しラバーポールに接触しながらクッション材に衝突し、区画柵端部に衝突

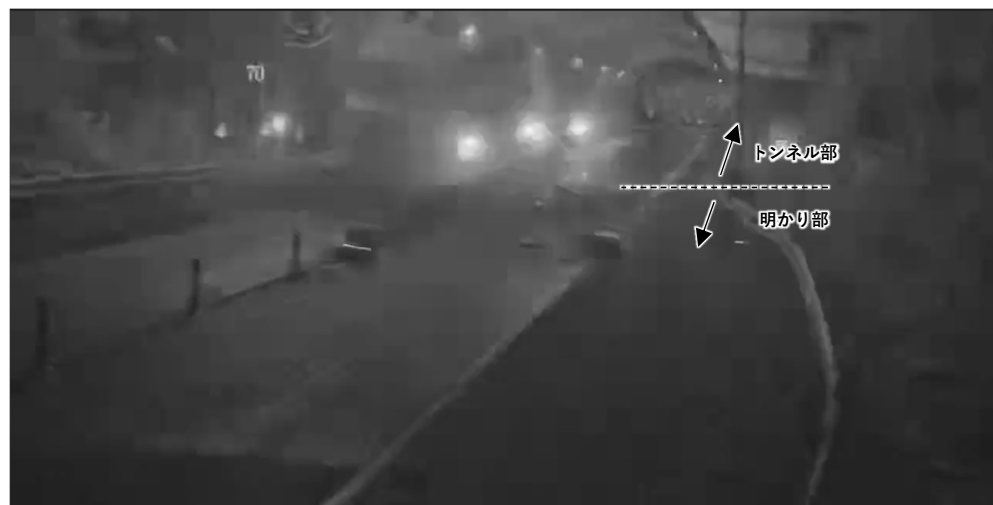
### ③センターパイプに乗り上げたまま前進

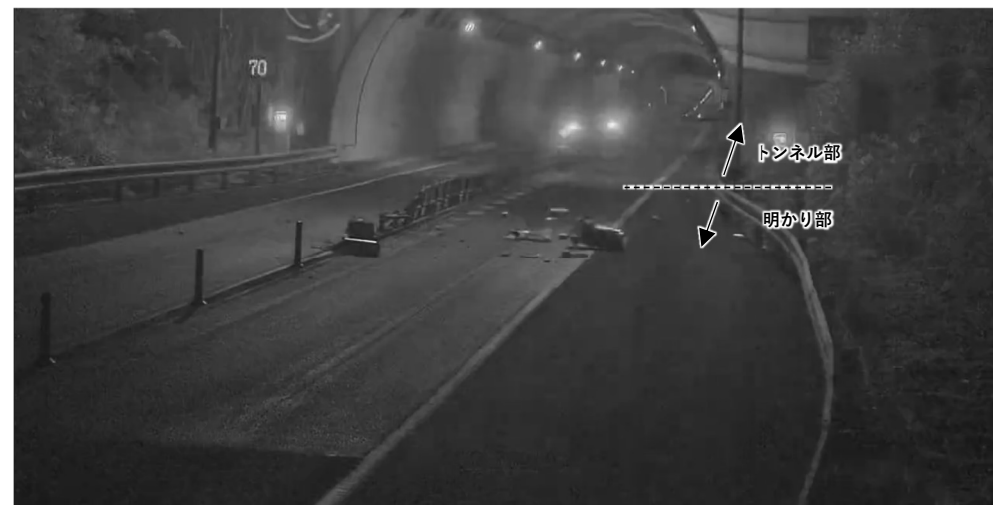
### ④約50m前進し停止

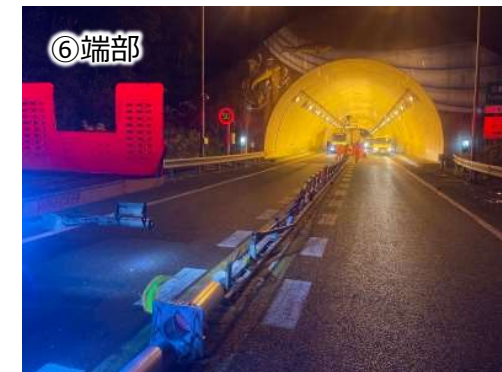
### 【構造物損傷位置図】

○ 端部緩衝材衝突後、センターパイプに乗り上げ、押し倒しながら走行したため、アンカー一部まで損傷が及んだ

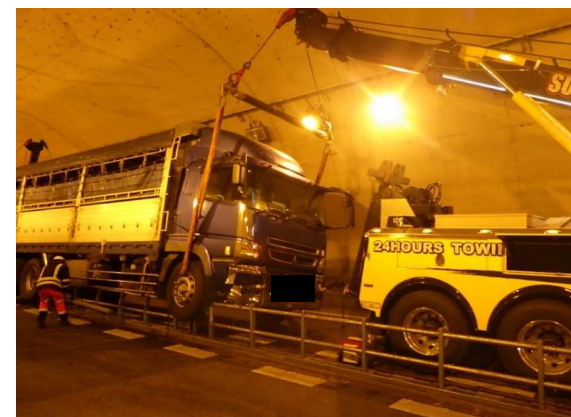
レッカー作業状況

- 1 : 32 車両排除作業開始  
(中型レッカー1台：大型レッカー1台)
- 2 : 50 車両前方の中型レッカーでの作業難航のため  
大型レッカー1台のみで排除作業を実施
- 4 : 00 車両をセンターパイプから取り外し完了
- 5 : 06 レッカー作業完了、現場離脱
