実車実験結果について

1. 実験目的

付着金属片が自動車の接触により発生するとの推定を検証するために、自動車を防護柵に接触させて金属片を付着させる実車実験を行った。

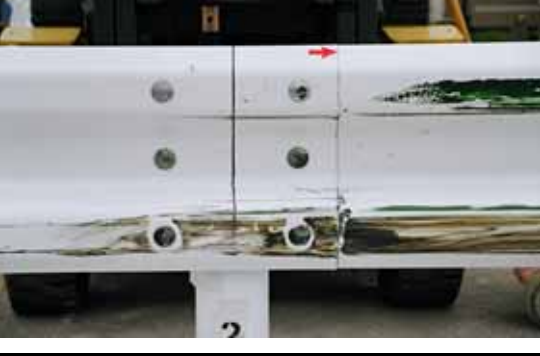
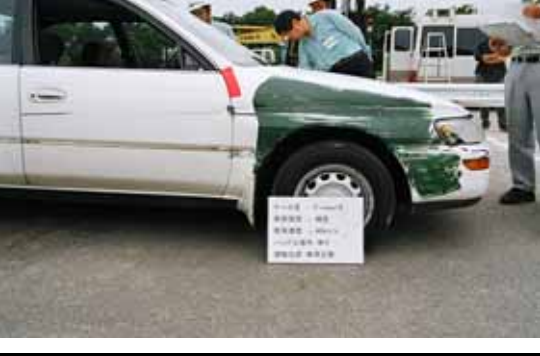
<p>ケース名 T-case29 衝突箇所 側面 衝突速度 40km/h 衝突位置 車体前部</p>	
30

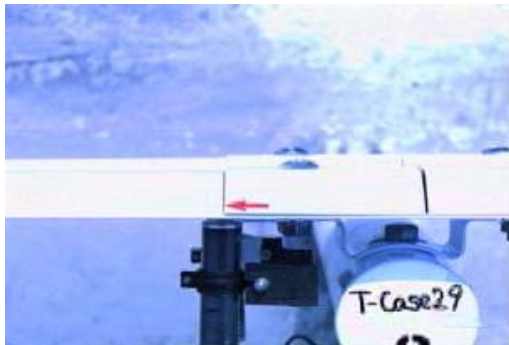
防護柵の継ぎ目部に金属片が付着する状況を上から撮影した映像
(車両の右側が防護柵の継ぎ目部(逆目)に接触)

1) 車両接触前

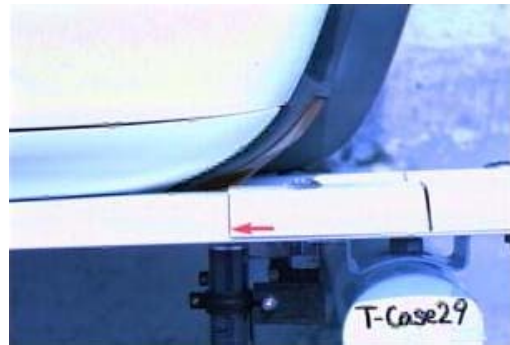
2) バンパーが継ぎ目に接触

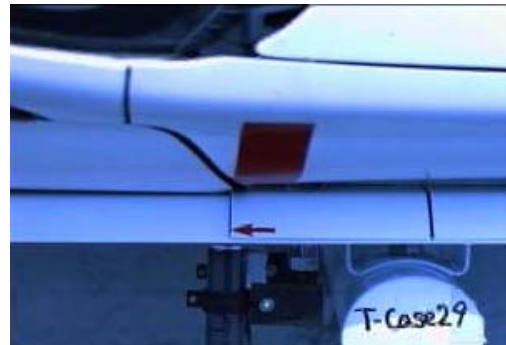
3) 運転席ドア部分が継ぎ目に接触

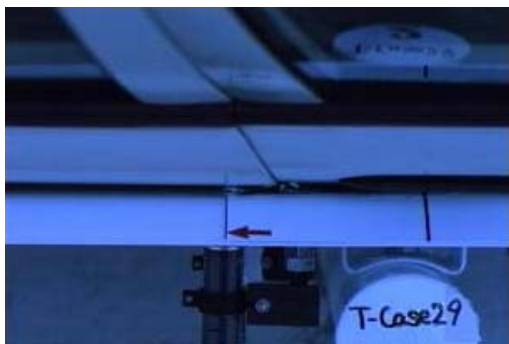
9) 金属片と車両が接触

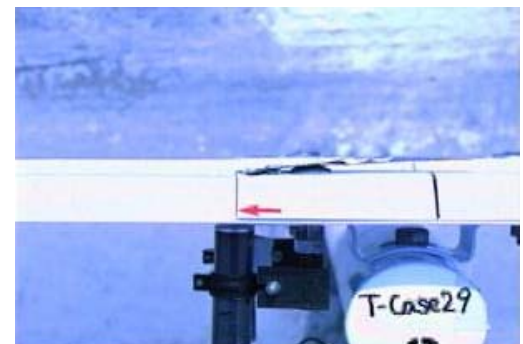
11) 車両離脱後
