道路陥没事例集

令和8年3月

国土交通省 道路局 国道・技術課
道路メンテナンス企画室

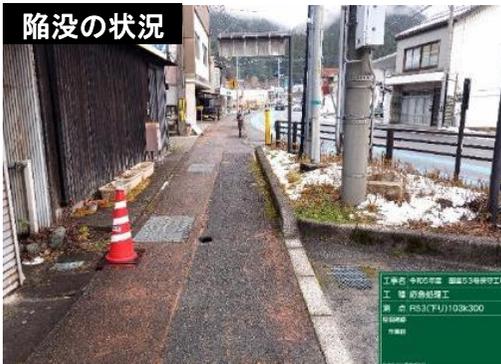
側溝継ぎ目の目地材が劣化し、隙間が生じた箇所からの土砂の吸い出しが発生したものと推定。

陥没の状況

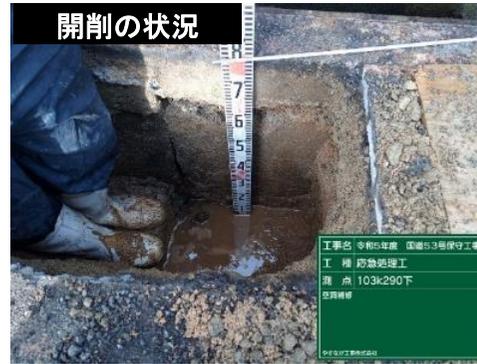
開削の状況

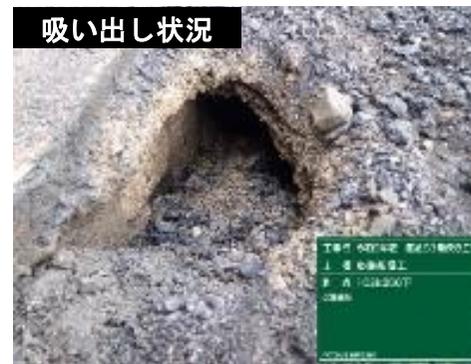
吸い出し状況

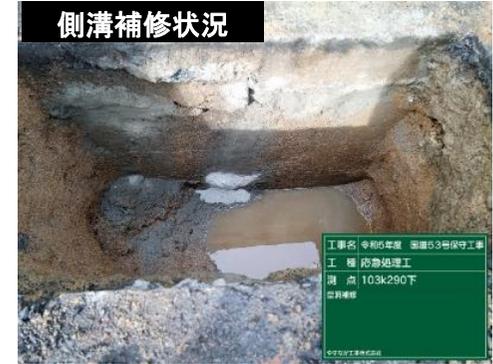
側溝補修状況

R6. 12. 19 14:50 智頭町役場より歩道上の路面陥没について通報
 15:55 現地にて陥没状況を確認
 R6. 12. 20 8:50 開削調査開始
 9:50 目地の開きを確認
 11:00 無収縮モルタルにて側溝補修完了
 12:00 埋戻し完了、常温合材にて仮復旧

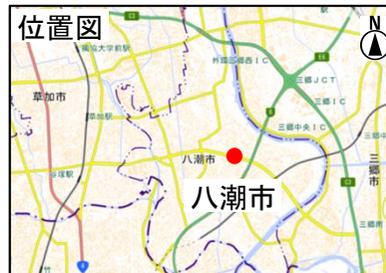
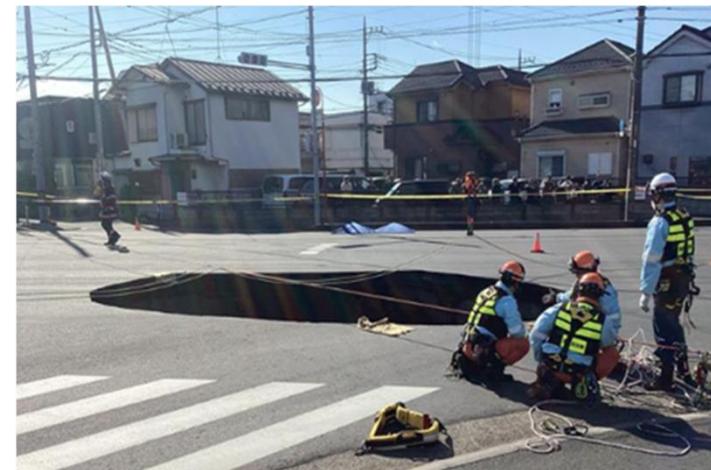
○埼玉県管理の下水道の腐食により陥没が発生し、県道松戸草加線及び各周辺市道において通行止めを実施。
 ○今回の道路陥没は、下水道の硫化水素によって腐食した下水道管に起因するものと考えられる。

発生日時：令和7年1月28日（火）午前9時49分頃
 発生場所：八潮市中央一丁目地内 県道松戸草加線
 （中央一丁目交差点内）
 陥没規模：幅約30メートル、深さ約10メートル※拡大後の陥没規模
 事故原因：下水道の硫化水素によって腐食した下水道管
 下水道管：内径4.75m、昭和58年整備（経過年数42年）

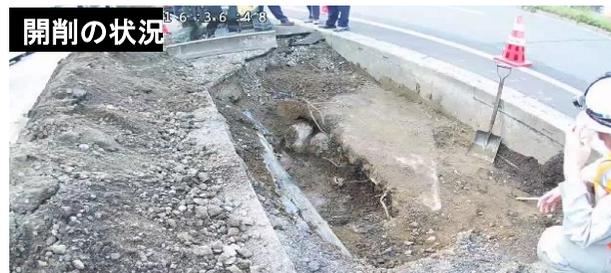
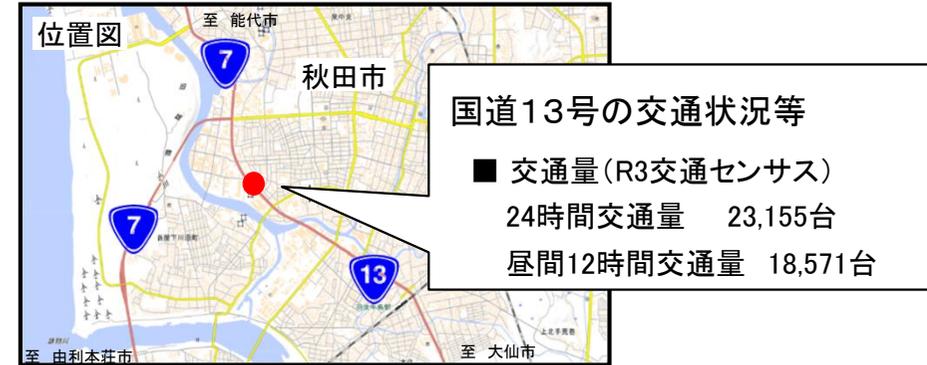
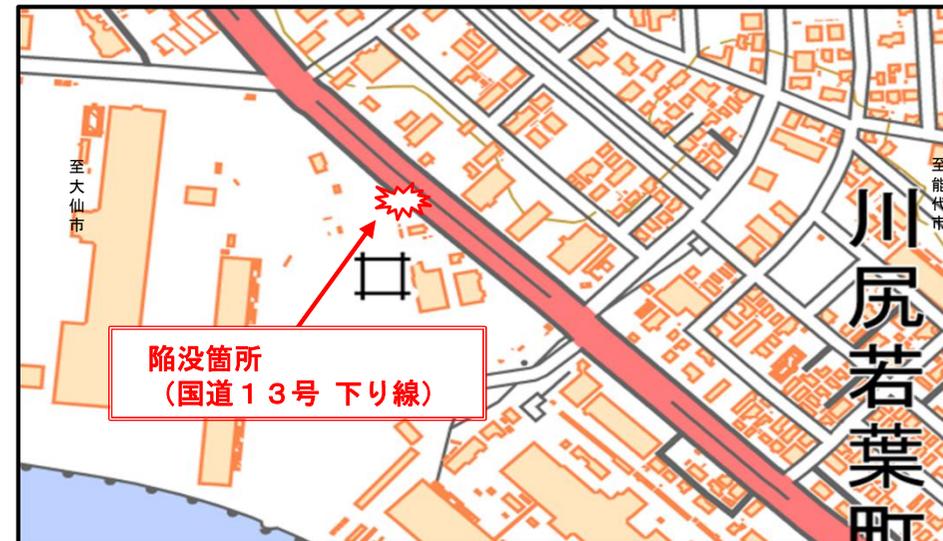
水道工事による廃止済みの横断管渠への閉塞が十分でなかったため、隙間から土砂の吸い出しが発生したものと推定。

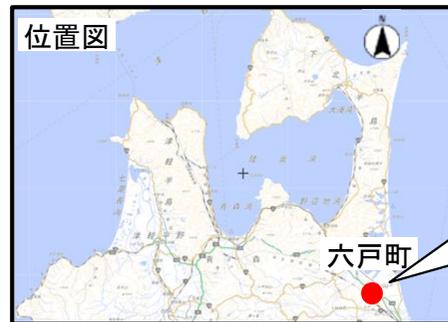
横断水路の継ぎ目の破損箇所からの土砂の吸い出しが発生したものと推定。

横断水路継ぎ目部に隙間が発生
