道路橋石橋の損傷事例集

[石造アーチ橋・石桁橋]

令和 8 年 3 月

道路橋石橋維持管理検討委員会

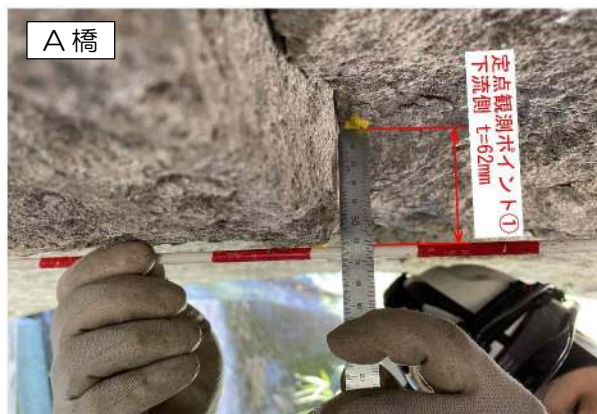
6cm 抜け出し(発生位置不明)

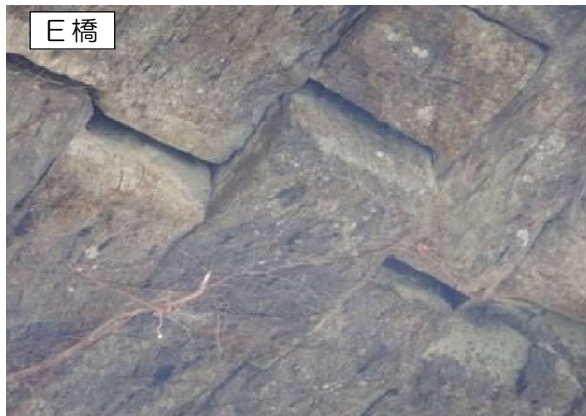
E 橋

アーチ頂部付近の抜け出し

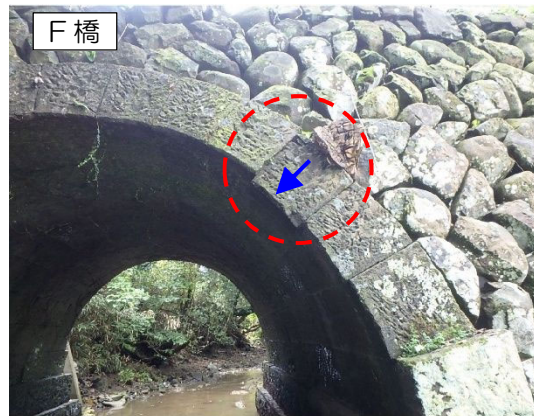
F 橋

樹根貫入による輪石のずれ

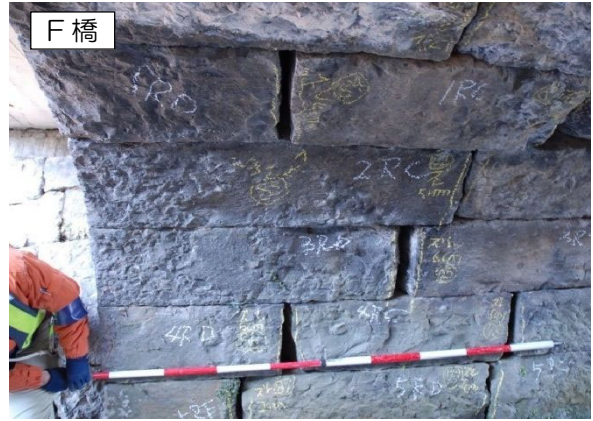
石材間の隙間

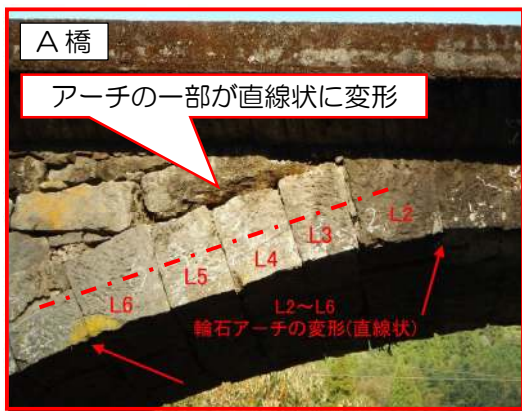
A橋

アーチの一部が直線状に変形

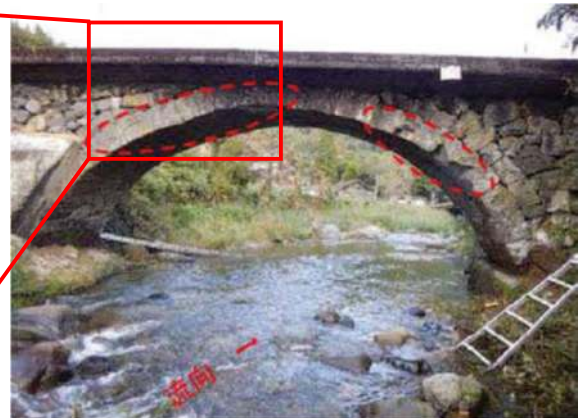
アーチ形状の乱れ

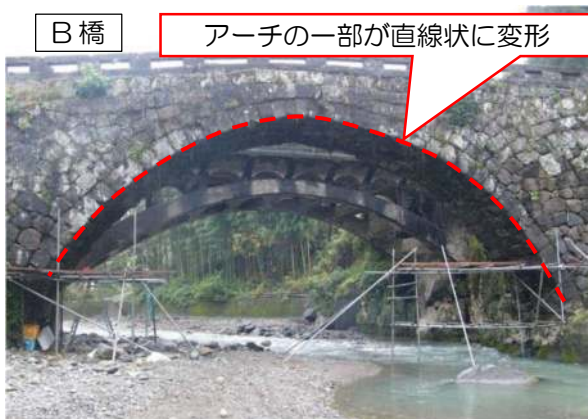
B橋

アーチの一部が直線状に変形

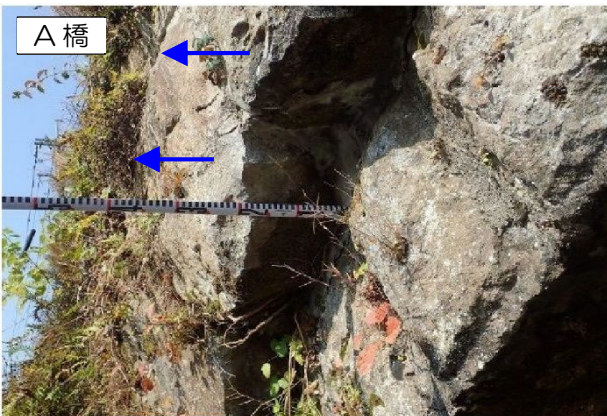
外側に 20 cm程度変位

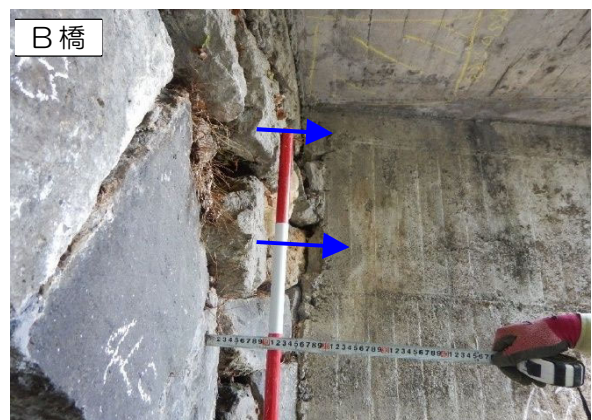
外側に 10 cm程度変位

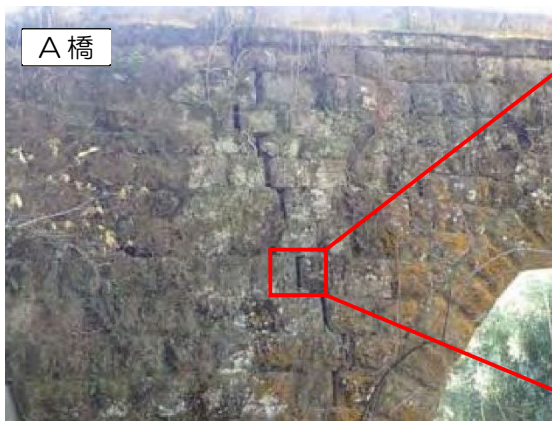
壁石に連続した開き（壁石にはらみ出しが無ければ、アーチ形状が変化した影響が考えられる）

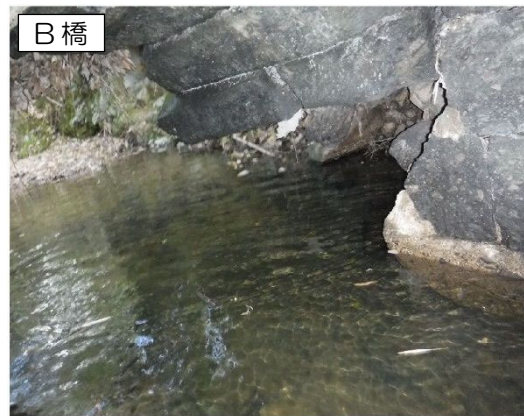
B 橋

一部の断面が欠損している（輪石下部）

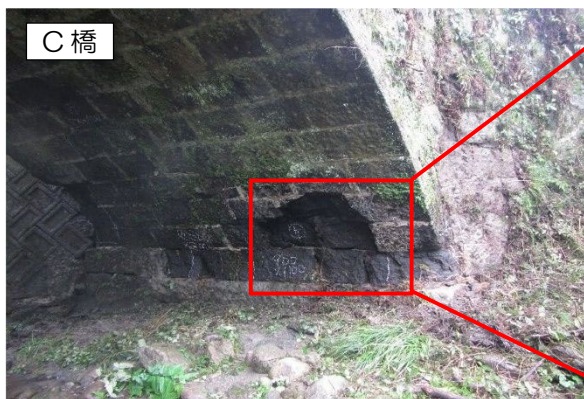
C 橋

一部の断面が欠損している（輪石下部）

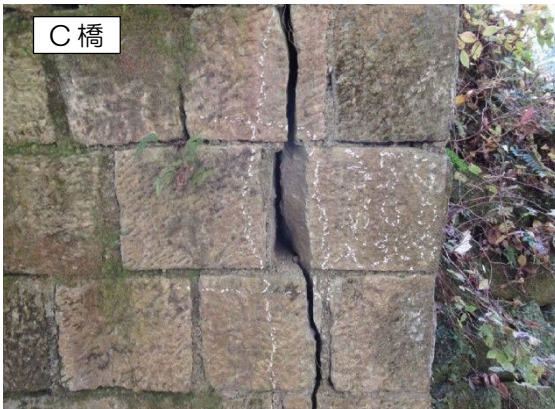
C 橋

破断が生じている（輪石）

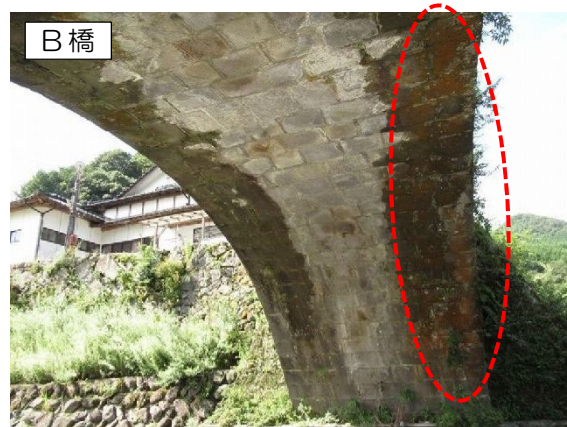
輪石下面上流側が赤褐色に変色

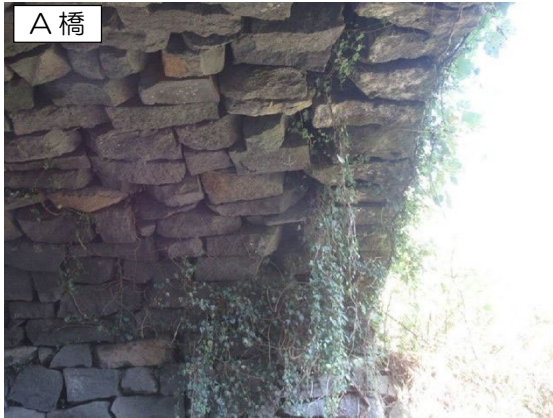
A 橋

輪石の隙間に植生

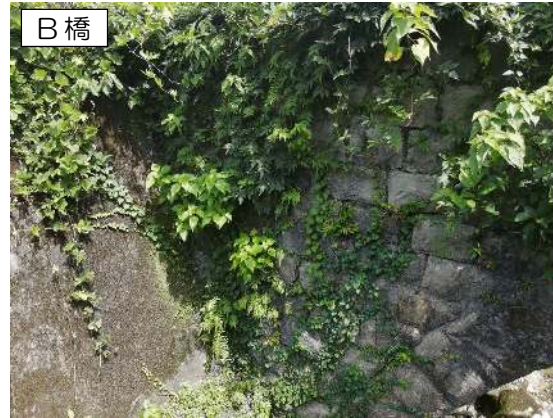
B 橋

壁石全体に植生

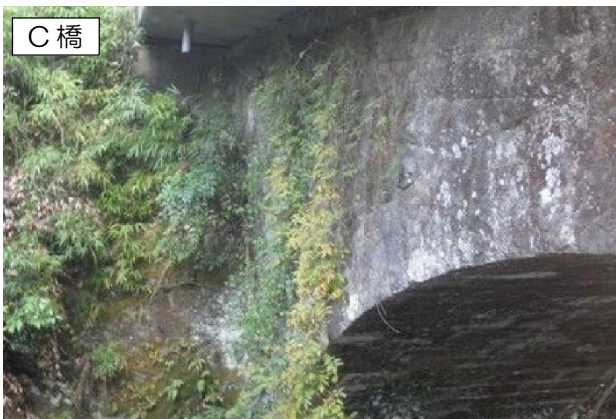
C 橋

壁石上端部に植生

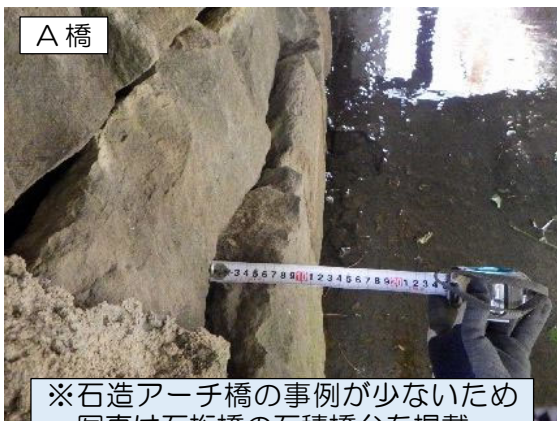
- 洗掘：支持地盤の洗掘
- 水衝：河川屈曲部に起因する出水時の水衝

石積橋台に7cm程度のずれ（抜け出し）

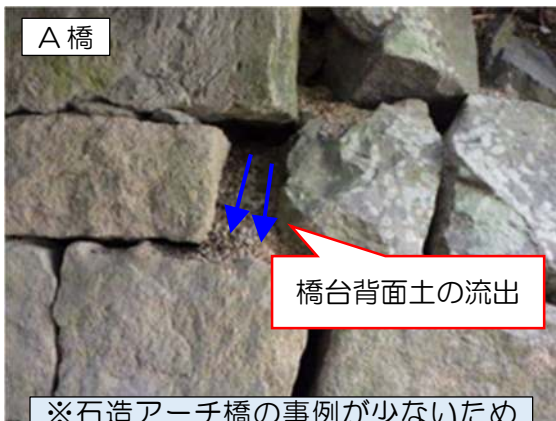
洗掘：支持地盤の洗掘

経年劣化：目地材の劣化、石材の風化、樹根貫入

橋軸直角方向の開き（隙間）

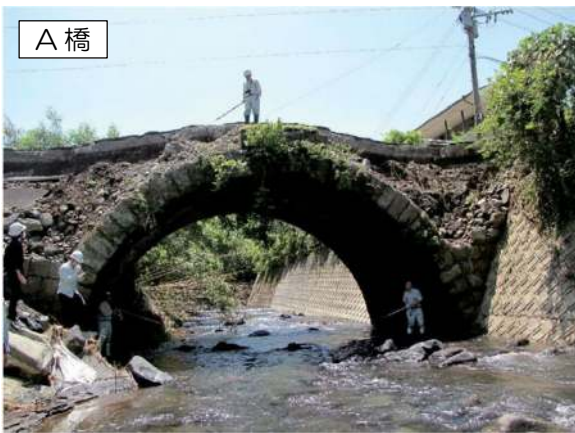
A橋

橋軸直角方向に主要動が作用し、崩壊したと推定

輪石・壁石が崩壊

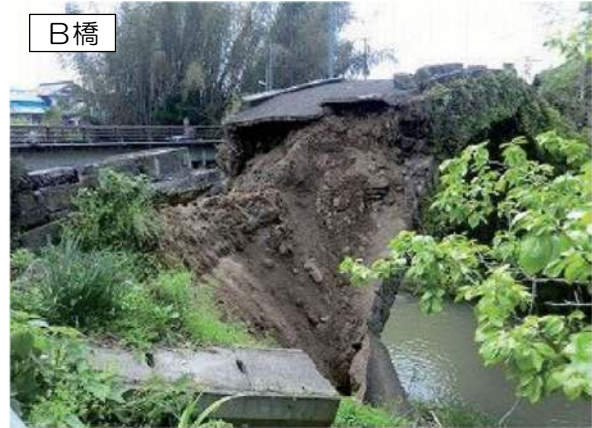
B橋

輪石・壁石が崩壊

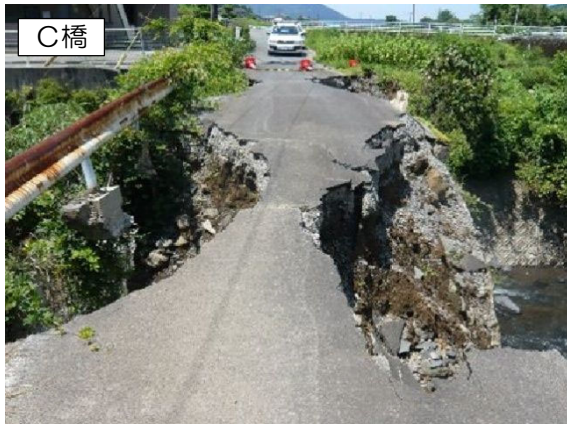
C橋

輪石・壁石が崩壊

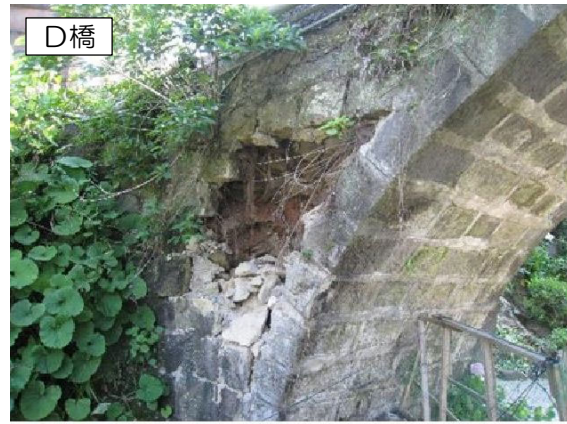
D橋

壁石の一部が崩壊

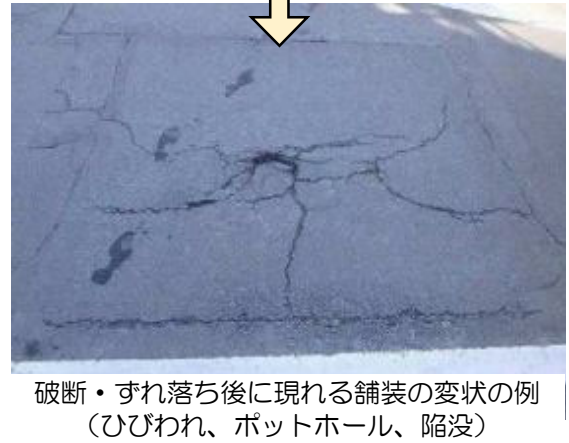
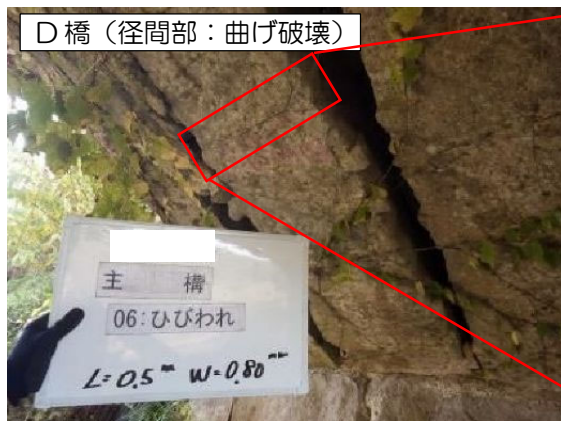
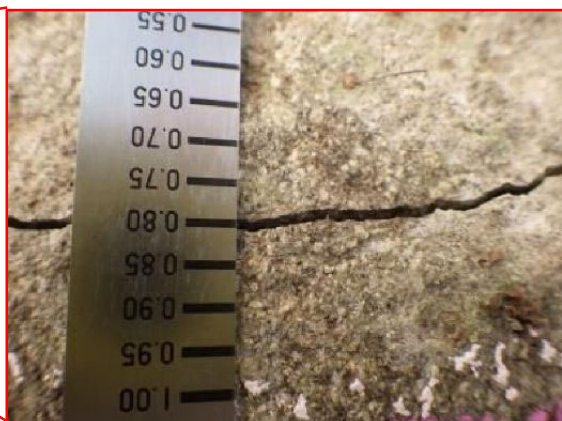
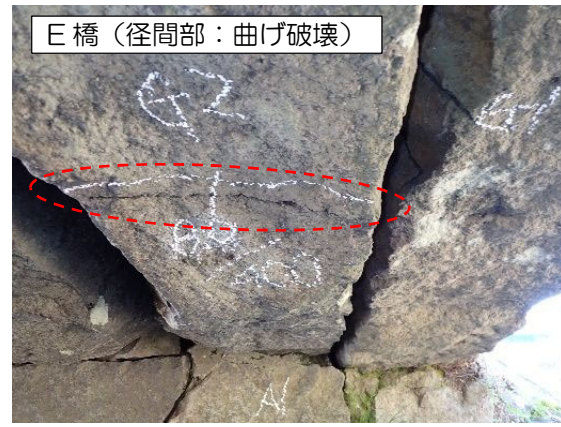
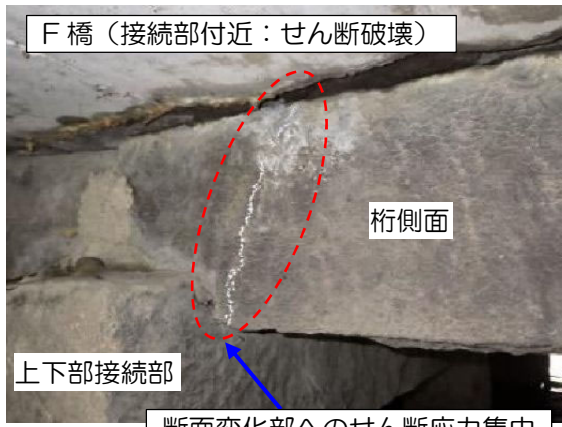
- ・石材のひびわれが貫通している状態

経年劣化：風化の進行による石材の脆弱化

上下部接続部・下部構造の損傷による上部構造支持機能の低下

- ・石桁の場合、鉄筋等の補強がないため、引張力に対して一気に破壊に至る脆性破壊を引き起こす。
- ・石桁同士は未連結であり、輪荷重が特定の桁に集中して載荷されるため、輪荷重載荷位置と桁配置の関係に留意。
- ・石材は人力による製作加工のため、断面形状にばらつきがあり、有効断面の小さい箇所が弱点となり損傷が生じる可能性がある。
- ・自然材料である石材の強度には大きなばらつきがあり、材料強度の不均一性が損傷の起点となる可能性がある。

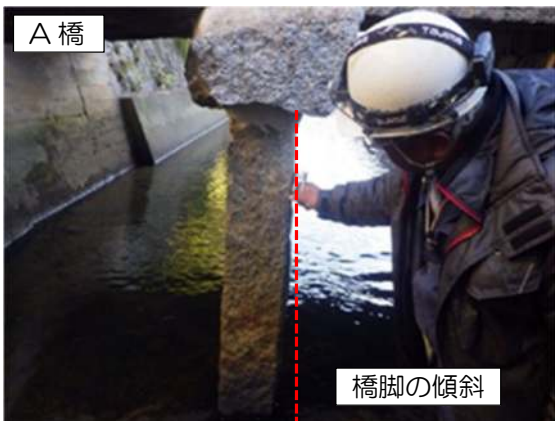
- 石材支柱構造の橋脚は上下端未固定のため、地震時などの水平荷重には抵抗しない。
- 橋脚柱が大きく傾斜した場合には、橋全体が崩落する可能性がある。

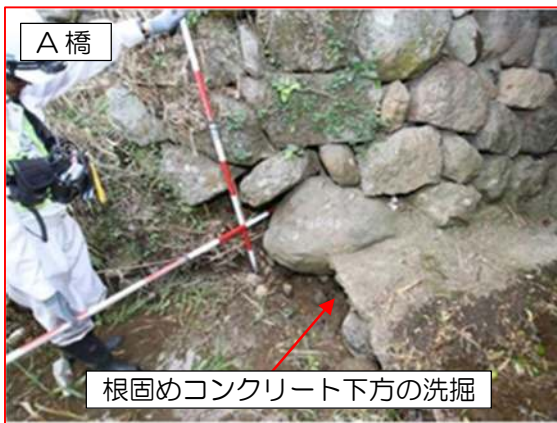
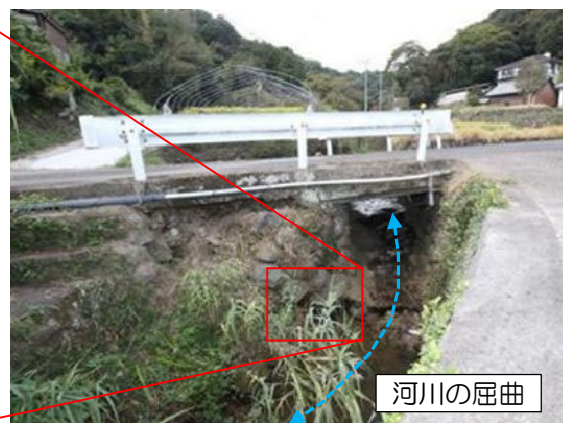
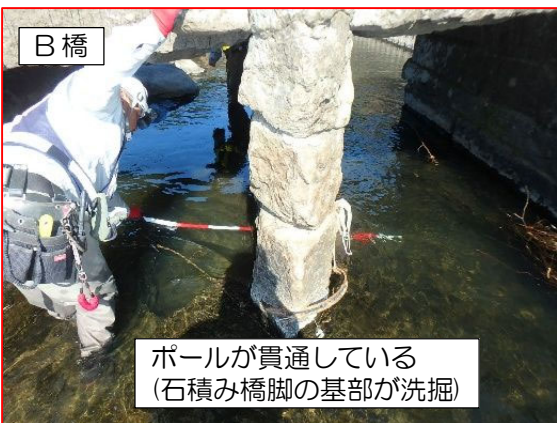
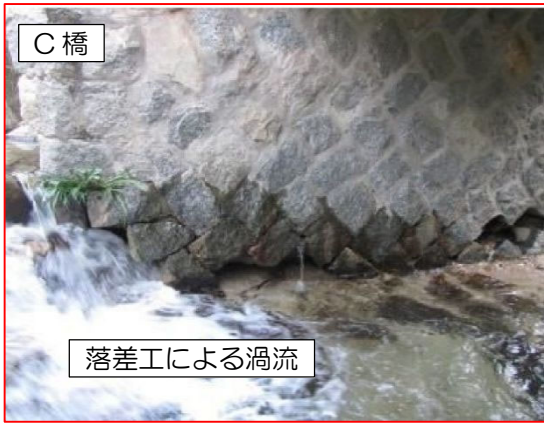
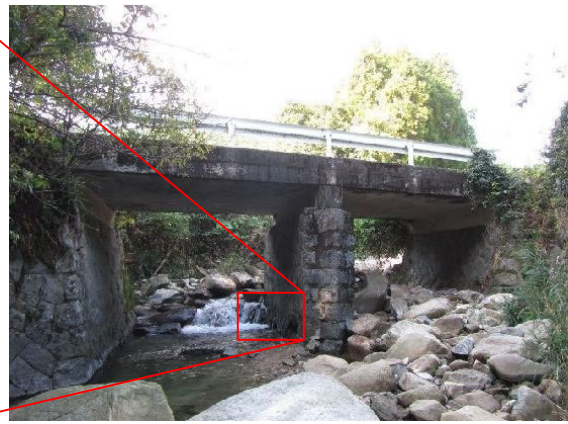
渦流：河川や下部構造の形状変化部による河川流の乱れ

水衝部：河川屈曲部等に起因する出水時の河川流の衝突

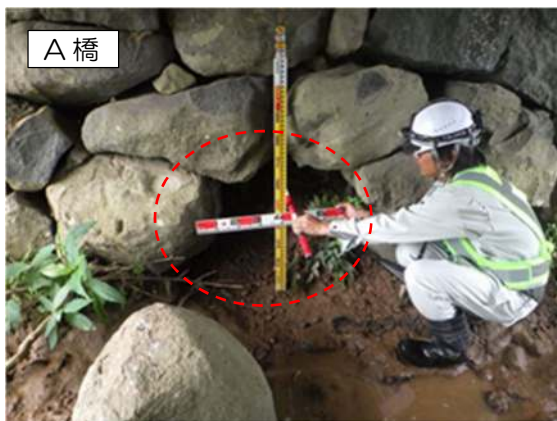
- 洗掘：洗掘による石組の安定性低下
- 間詰材欠損：路面水や河川流による間詰材の欠損箇所の石組の安定性低下
- 洗掘・基礎地盤の沈下：基礎地盤沈下に伴う石積みの沈下による石材相互のかみ合わせの緩み

抜け落ち

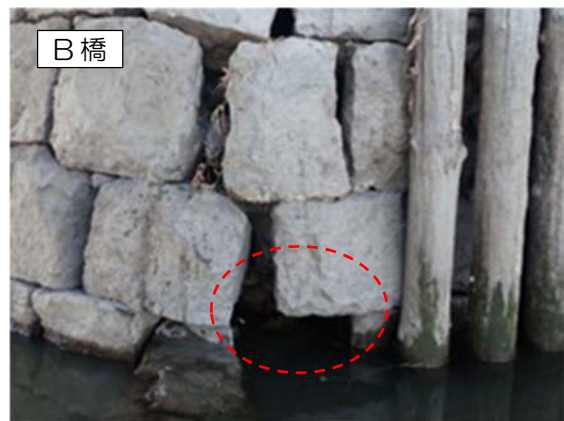
抜け落ち・開き

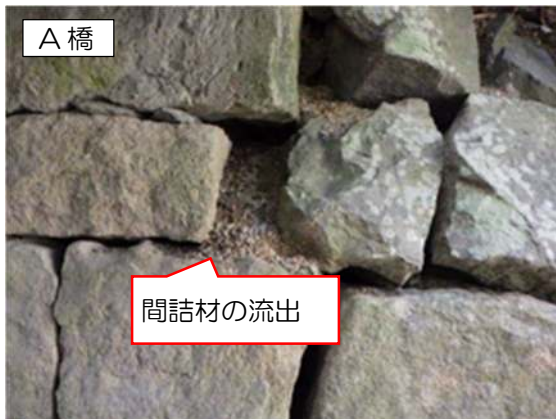
- 間詰材の劣化・欠損：間詰材の劣化、石材間への雨水・河川水の浸入による間詰材の欠損
- 洗掘・基礎地盤の沈下：洗掘および基礎地盤沈下に伴う石積みの沈下による石材相互のかみ合わせの緩み

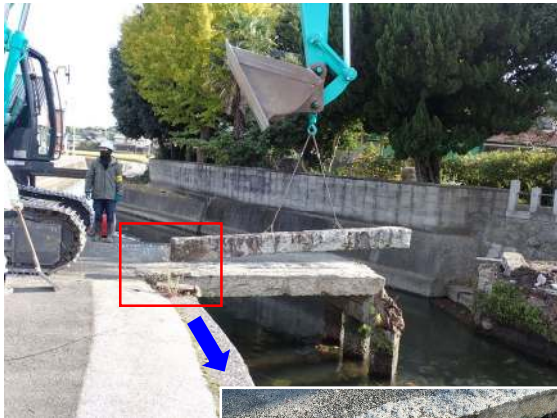
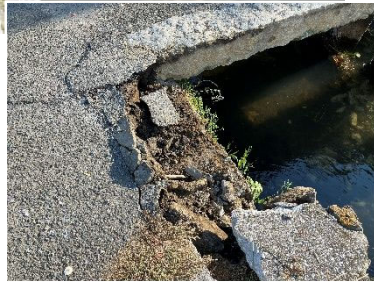
水分浸透：貧配合コンクリートへの水分浸透による成分溶出

漏水・滞水：遊間部からの漏水、桁座の滞水

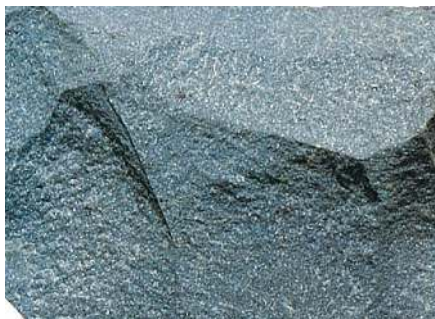
砂岩の特徴

【**外観**】 固結の程度により、ハンマー打撃で濁音～金属音がするものまで様々である。表面は基本的に緻密だが、構成粒子の大きさにより様々で緻密～多孔質でサメ肌状が多い。新第三紀層の砂岩は層理面に沿って剥離し易い。稀に細礫を含む。

【**色調**】 緑灰色～褐色と多様な色彩で、火成岩に比べて風化し易く、亀裂面に沿って茶褐色に変色する場合もある。

圧縮強度は中程度で、セメントの種類・締まり具合に強く依存する。厚さ数ミリ程度で板状に剥離したり、表面に小穴が密集したりしてハニカム状の風化が発生している事例もある。
