# 引張材を有する道路橋の損傷例と 定期点検に関する参考資料

平成31年2月

国土交通省 道路局 国道・技術課

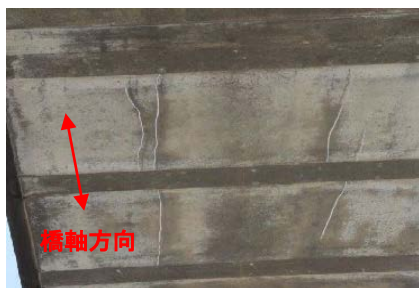
※写真は吊床版橋下面のひびわれ事例

主ケーブルがコンクリート内部に配置されている吊床版橋の吊床版のひびわれ事例。  
内ケーブルの場合は、コンクリートに損傷が生じていないかどうか、主ケーブル内への水の浸入を疑う変状が生じていないかどうか確認する。

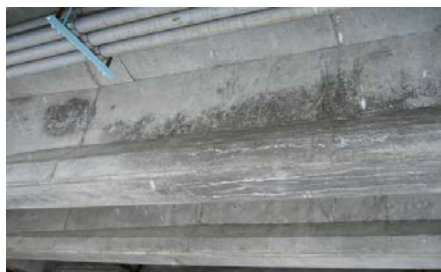
※写真はPC桁下面のひびわれ事例

PC鋼材を被覆しているコンクリートにPC鋼材に沿ったひびわれが生じている事例。

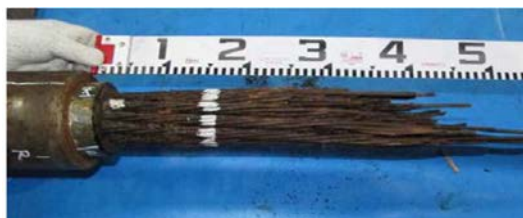
上記の橋の破断部の写真。目視可能な外側に必ずしも徴候が現れるわけではなく、また、外部での徴候から想定するよりも内部で著しい損傷が生じている場合もあるため注意が必要である。

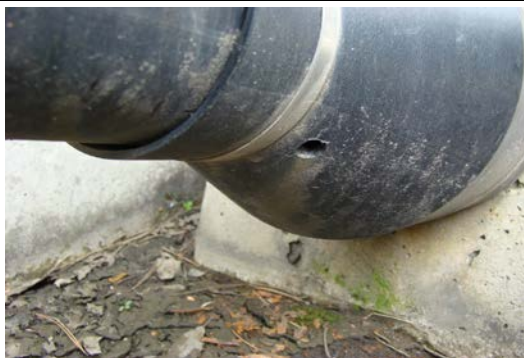
斜張橋の定着部保護カバーの事例。  
ケーブル定着部への滞水を防止するための水抜き等がある場合には機能しているかを確認する。

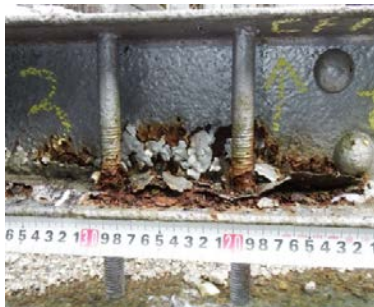
吊り材の桁側定着部のボルトに腐食が生じている事例。

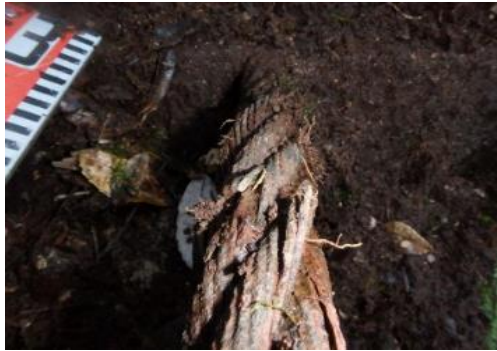
主ケーブルの定着部に素線の断線が見られる事例。

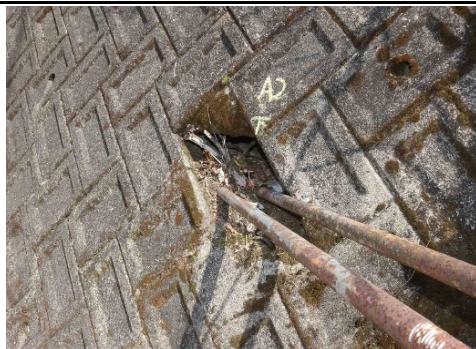
耐風索の定着部で土砂の堆積が見られる事例。

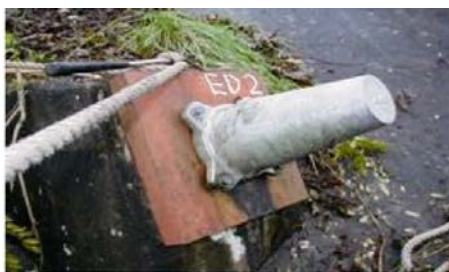
例

グラウンドアンカーの保護カバーから充填材が漏出している事例。  
保護カバー内の防錆油等の充填材が漏出すると、定着部の鋼材の腐食が進行することが考えられるので注意が必要である。

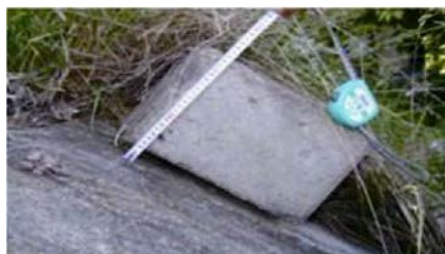
例

グラウンドアンカー頭部に浮き上がりが生じている事例。  
グラウンドアンカーの頭部コンクリートに浮き上がりやズレが生じている場合は、PC鋼材の損傷や地盤の変状などが生じていることも考えられるので注意が必要である。

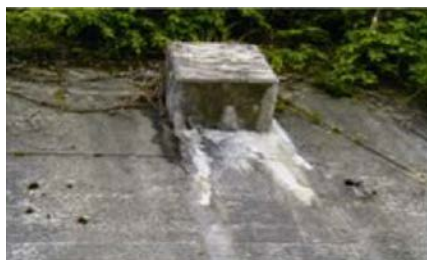
例

グラウンドアンカー定着部から析出物が生じている事例。  
グラウンドアンカーの定着部から、漏水や析出物が生じている場合は、定着部の内部や土中でPC鋼材が腐食していることも考えられるので注意が必要である。

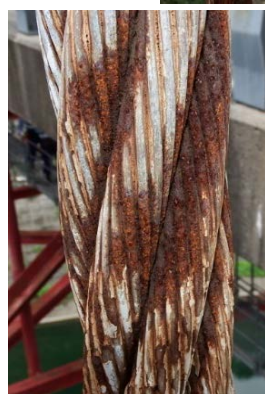
例

内部の腐食も疑われるケーブルタイプのハンガー表面の腐食の事例。  
ハンガーは振動や雨水の流下・滞留によって厳しい腐食環境となることが多く、表面の腐食状況を確認するのみならず内部の腐食の発生についても注意が必要である。

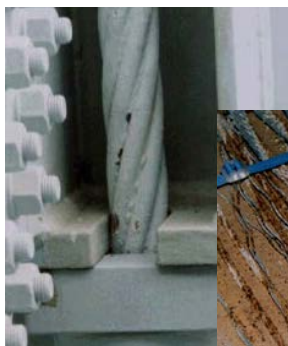
例

吊橋のハンガーのケーブル内部に腐食が生じている事例。  
ワイヤでは、表面の腐食状況を確認するのみならず内部の腐食の発生についても注意が必要である。

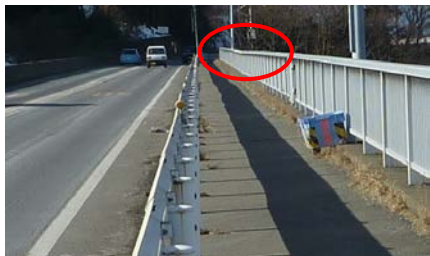
例

※写真は中央ヒンジを有する橋梁に異常なたわみが生じている事例。

支間中央付近に異常なたわみが生じた事例。  
上部構造に異常なたわみが生じている場合、PC鋼材が損傷していることも考えられるため、詳細な状態の把握の実施を検討するなど慎重な評価が必要となる。

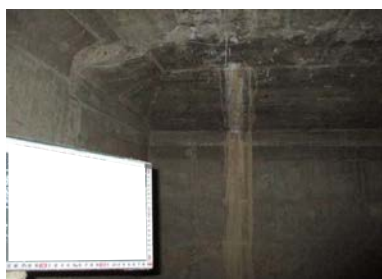
例

※写真はドウルックバンド橋の箱桁内の状態。

床版に貫通ひびわれが生じ、桁内へ漏水している事例。  
コンクリート桁の桁内へ水が浸入する場合もあるため、PC鋼材が桁内に定着されている場合でも、腐食に対して注意が必要である。
