# 社会資本整備審議会建築分科会 建築物等事故・災害対策部会(第7回)

平成19年5月10日(木)  
16:00～18:00  
中央合同庁舎3号館  
11階特別会議室

## 六本木ヒルズにおけるエレベーターのワイヤーロープ破損について

## 5. 木造建築物に関する調査結果概要

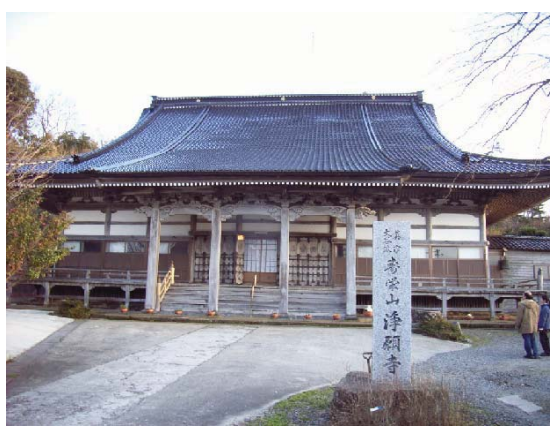
- ・ 比較的古い家屋が密集しているが、比較的店舗の割合が高い。朝市通り商店街なども含む。
- ・ 土塗り壁などを有する比較的古い構法による建物（写真 5.5）や、構造的配慮が不足しているであろうと想像される店舗（写真 5.6）や1階が倉庫か車庫としている家屋（写真 5.7）が選択的に倒壊または大破していた。道路をふさぐような倒壊例（写真 5.8）も散見された。
- ・ ほぼ倒壊に近いS造（写真 7.3）もあった。朝市商店街は比較的被害は軽微。
- ・ K-net 輪島付近の正覚寺は、ガラスのカーテンウォールが部分的に割れたり（写真 5.9）、傾斜するなどの被害があり、鐘突堂は倒壊していた。一方、正覚寺から 150 m 程度しか離れていない浄願寺は、ほぼ無被害（写真 5.10）であった。

写真 5.10 ほぼ無被害の寺社建築

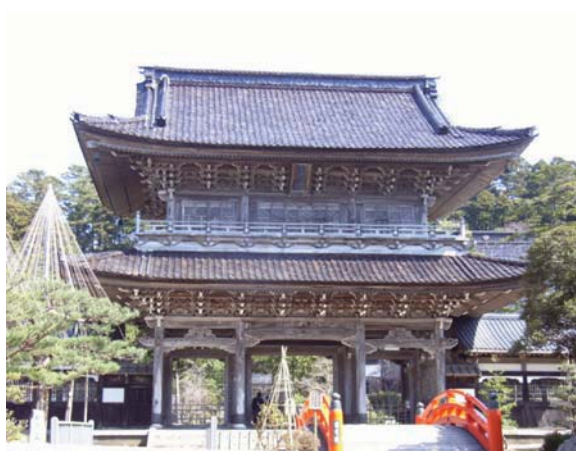
寺社建築では、総持寺の山門（写真 5.16）や本堂（写真 5.17）はほぼ無被害に見えたが、手洗いの東屋が倒壊（写真 5.18）し、山門の奥左側の建物が極めて大きな被害（写真 5.19）を受けていた。一方、興禅寺は、大部分が倒壊（写真 5.20）し、壊滅的な被害を受けていた。

写真 5.16 ほぼ無被害の総持寺山門

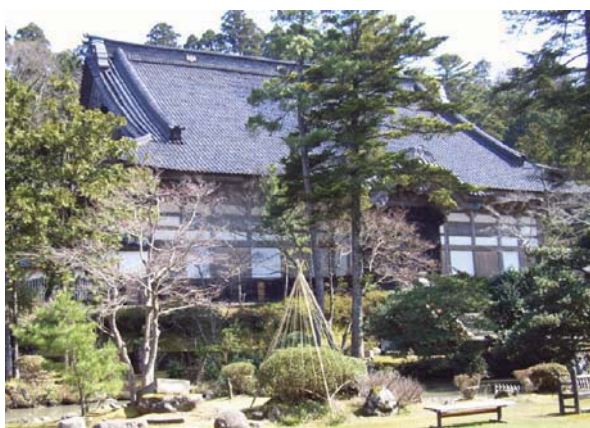
写真 5.17 ほぼ無被害の総持寺本堂

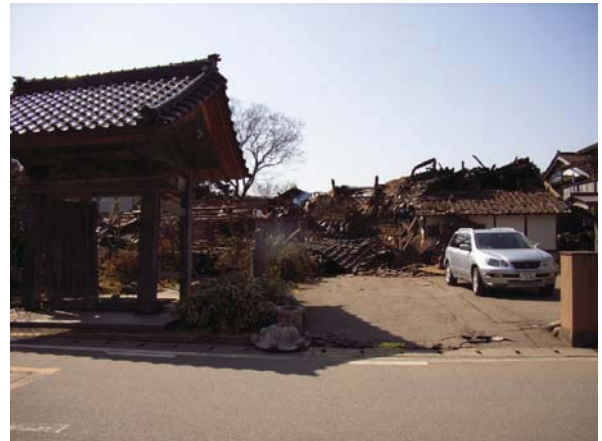
写真 5.20 倒壊して壊滅的な被害を受けた興禅寺

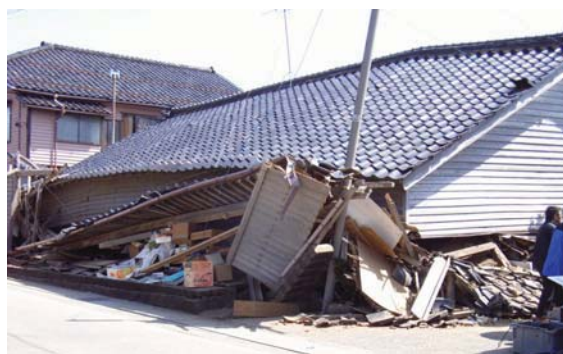
残留変形が大きな建物、大きな残留変形がないものの内装や建具が大きく損壊したもの（写真 5.25）を含めると、半数程度は大破しており、土塗り壁を有するなどの比較的古い構法（写真 5.26）のみならず、比較的新しい構法である可能性があるもの（写真 5.27）が倒壊している例も確認された。通りに面した建物全数の 1～2 割が倒壊している可能性がある。これは旧輪島市地域や門前町・門前・館・走出地区、次節の黒島地区より被害が大きく、かつ、被害率も高いことを示唆するものである。

写真 5.27 比較的新しい構法と想像される倒壊家屋

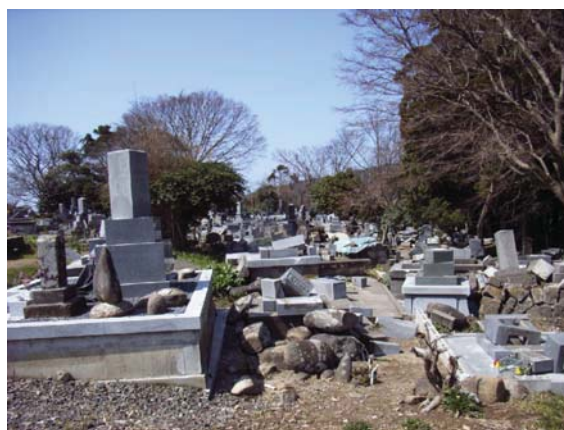
道下地区の南側に隣接する丘の上にある墓地における墓石の転倒状況（写真 5.28）から、主として東西方向に大きな震動を受けたと思われる。東西方向が目抜き通りの方向でこれに面する建築物の間口には開口が多く、直交方向は比較的壁が多いため、東西方向が弱軸方向となっており、同方向大きな残留変形を有する建物（写真 5.29）が多いが、これに直交した住戸は南北方向に大きな残留変形を有するもの、特に道路側に大きな残留変形を有する建物（写真 5.30）が比較的多いのが目に付いた。

写真 5.28 ほぼ全て東西方向に倒れた墓石

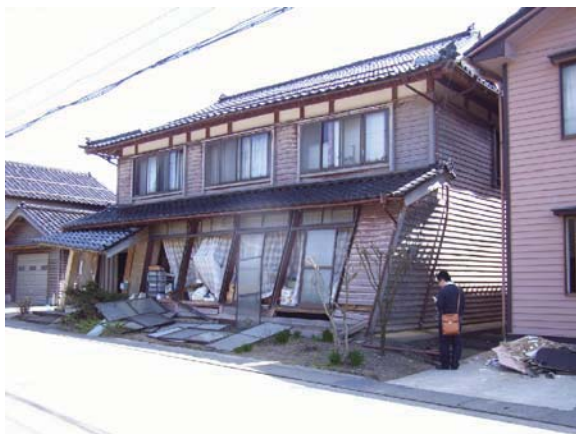
写真 5.29 通りの方向の残留変形が大きい住宅

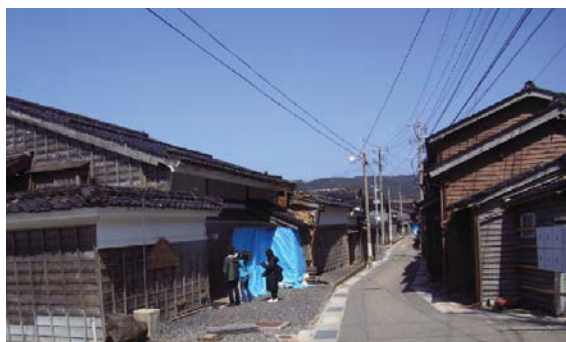
海岸沿いの傾斜地には 200 戸程度（世帯数は 228）の民家が建ち並び比較的小さな集落（写真 5.31）。資料館並びの民家の残留変形（写真 5.32）が大きかった。

写真 5.31 黒島地区の中腹の町並み

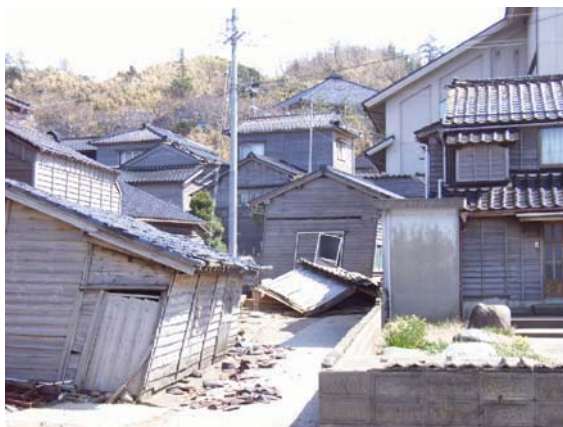
倒壊した建物（写真 5.33、5.34）も確認されたが、限定的で、納屋、倉庫の類の可能性が高かった。地滑りは確認されなかったが、擁壁の小規模な破壊は確認された。

写真 5.33 黒島地区の海岸付近の町並みと倒壊建物

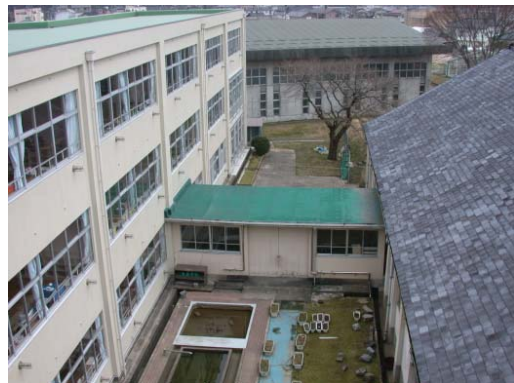
校舎棟は RC 造 3 階建て。昭和 40 年代に建設。昨年、鉄骨ブレースによる耐震補強を実施した。講堂（写真 6.7）は、屋根は鉄骨の山形ラーメン、柱・壁の構造は未確認。講堂はかなり古く、学校創立時（100 年以上前）に建設されたとのこと、耐震補強はされていない。被害は、校舎棟については、エキスパンション・ジョイント部の被害（写真 6.9）、廊下天井パネルの落下（写真 6.10）、講堂との渡り廊下の被害（写真 6.8, 6.11）。講堂は、妻壁の上部と鉄骨の梁との接合部が完全にはずれて（写真 6.12）、妻壁が外に倒壊する危険がある。現在、講堂は立入禁止としている。

写真 6.8 校舎棟と講堂をつなぐ廊下（EXP.J なし）

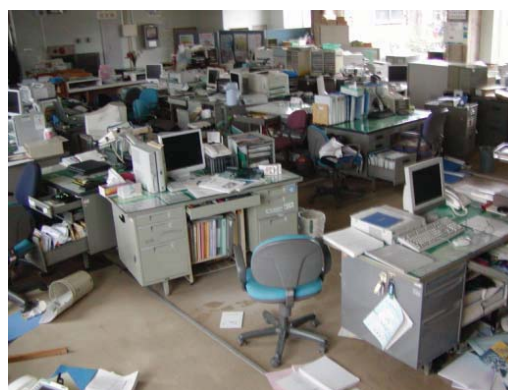
写真 6.17 地震直後の室内の状況  
（田鶴浜支所提供）

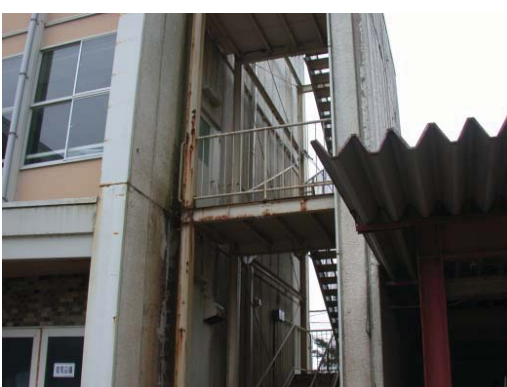
輪島市の大屋小学校と同じタイプの鉄骨造3階建て（写真 7.4）。昭和54年建設で、耐震補強はなされていない。高台の上に位置しており、建物周辺の地盤ひびわれは少ない。3階の教室の間仕切り壁が、多数被害を受けており、倒壊したものもある（写真 7.6、7.7）。外部鉄骨階段脇の壁材も脱落しかかっている（写真 7.9）。鉄骨柱・梁には、座屈・破断等は見られず、建物の残留変形もほとんどない。体育館の床が一部沈んでいるのが確認された。

写真 7.9 外部鉄骨階段（前の写真の妻壁反対側）

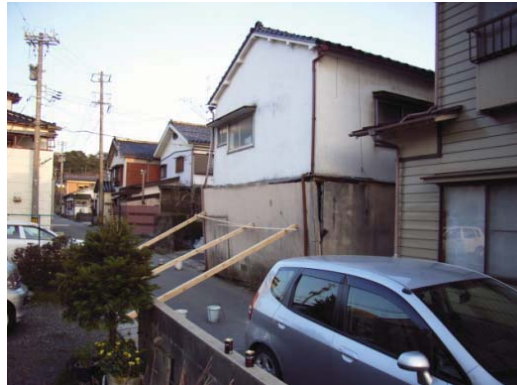
写真 8.3 K-net 輪島周辺で被害を受けた木造住宅

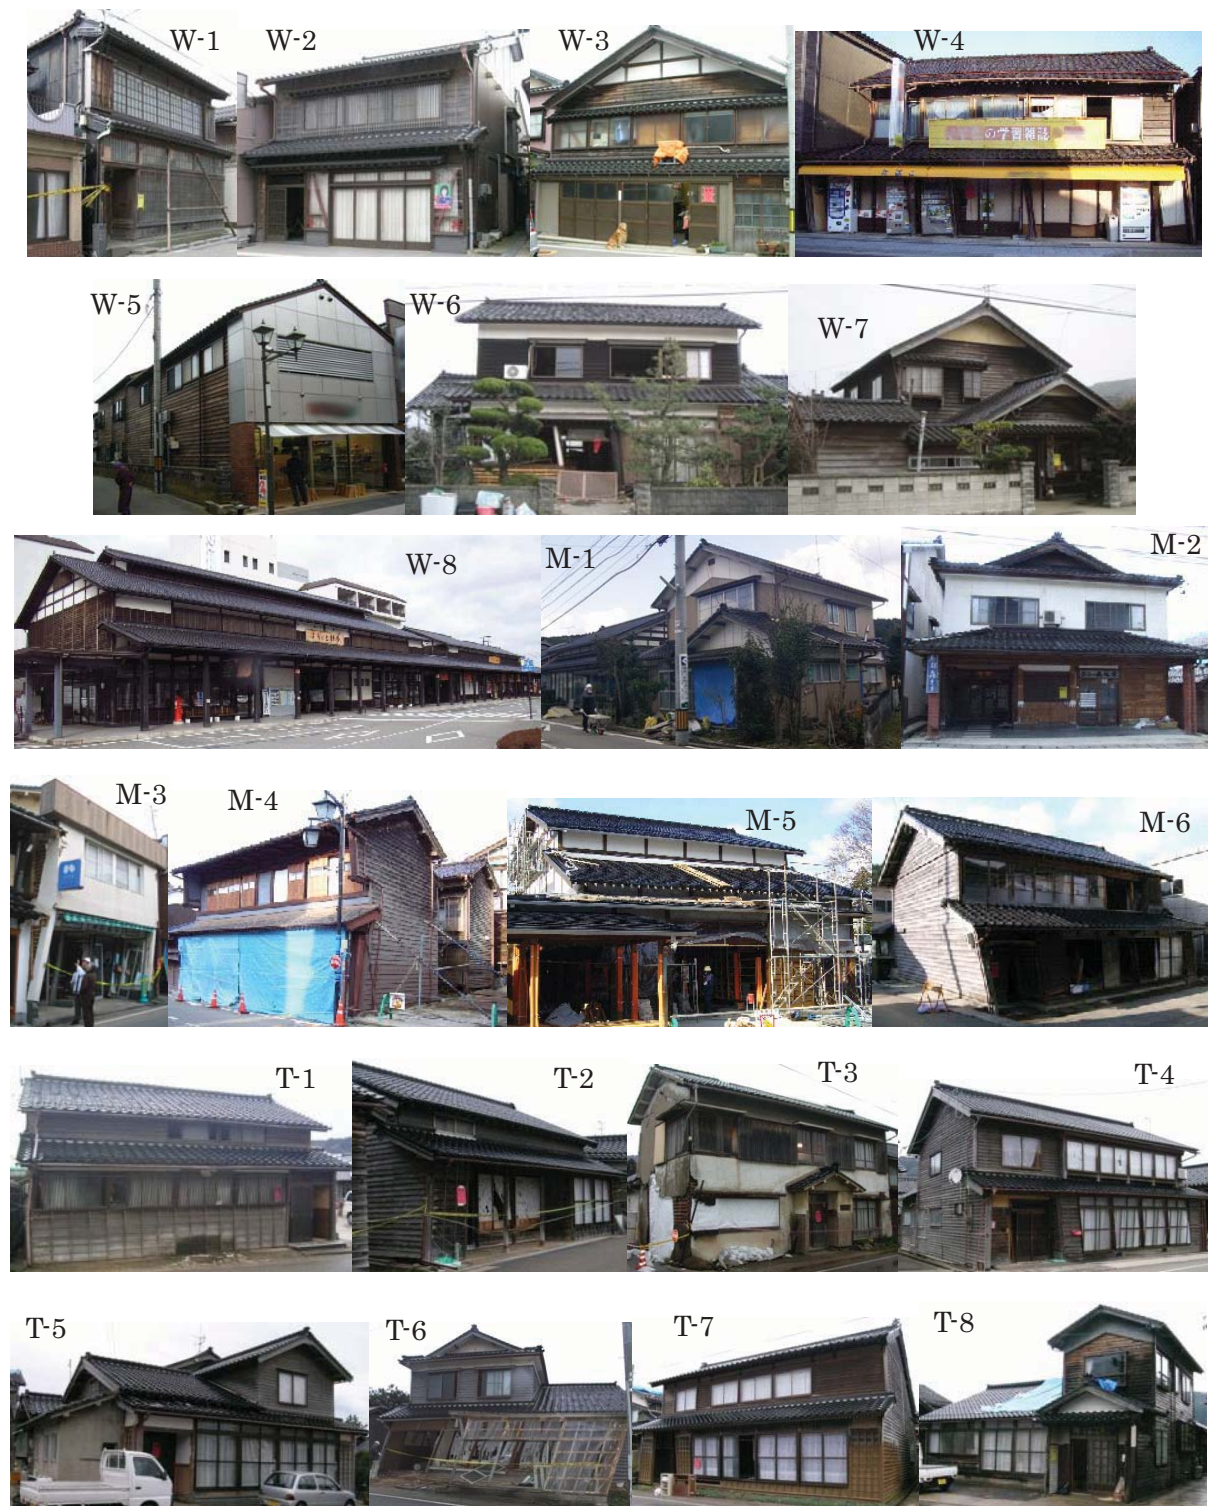
写真 1 詳細調査対象物件の外観

同一地区内ではほぼ同じ建設年代、構造仕様、規模を有する複数の家屋のうち、大きな被害を受けたもの（倒壊したものを除く）と被害が軽微だったもの（表 2、写真 1）を対照として、以下に示す内容について詳細に調査した。採取した平面プランの例を図 6～9 に示す。
