# 社会資本整備審議会建築分科会 建築物等事故・災害対策部会(第8回)

平成19年8月3日(金)  
13:00～15:00  
中央合同庁舎3号館  
11階特別会議室

## 平成 19 年新潟県中越沖地震調査の実施状況及び初動調査結果について

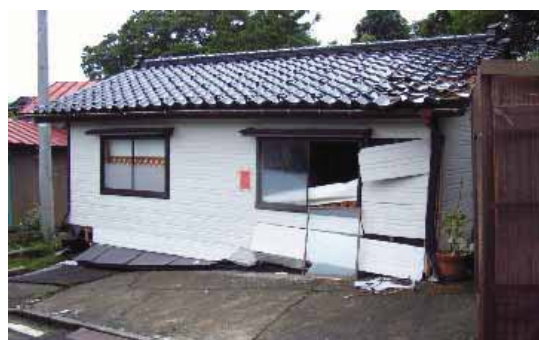
写真 5.2 新しい構工法でも倒壊した  
1 階を車庫等にした家屋

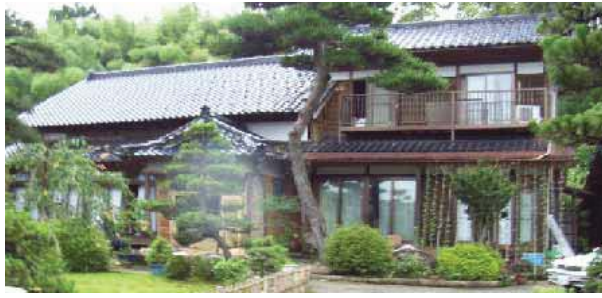
- ・ 自衛隊が全半壊棟数を数えた結果について入手した情報は図 5.1 の通り。
- ・ 一方、県庁によれば、図 5.1 の緑で囲った部分の街道沿いに被害が集中しているとのこと。
- ・ 木造建築物の被害としては、土塗り壁を有するような比較的古い構法による家屋が選択的に倒壊（写真 5.1）していた。倉庫、車庫、納屋の類は、比較的地区年が新しいと思われるものでも倒壊を含む大きな被害を受けたものが多く確認された。道路交通を遮断している例が見られた。また、比較的築年が新しくても、大きな残留変形があるなど大きな被害を受けた家屋（写真 5.3）は前面の開口部が比較的大きいような印象を受けた。その他、小屋組が崩落するような希有な被害例（写真 5.4）も確認された。
- ・ 刈羽村刈羽等の地区では、一部に液状化するなどの地盤の被害も見られた。

写真 5.3 比較的築年数が浅いが残留変形が大きい木造家屋

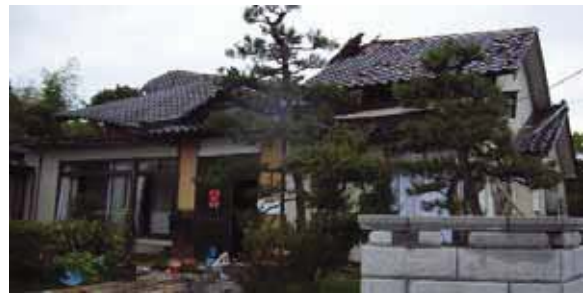
写真 5.4 小屋組の一部が崩壊する希有な被害例

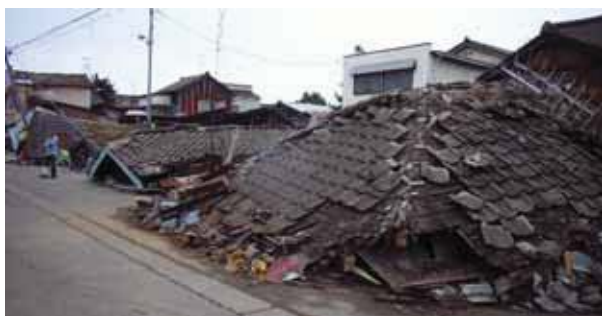
- ・刈羽村方面から市役所にアクセスするが、激しい渋滞が発生しており、全く近づけないため、1km強手前（日吉町付近）から、概要調査を兼ねて徒歩で市役所へ向かう。（調査地は図 5.2）
- ・日吉町は倉庫や車庫の東海を含む被害はあるものの、目立った被害は無し。四谷付近から次第に被害が多くなる。JR 越後線の踏切を越えると東本町3丁目になり、道の両側から交通を遮断するように倒壊した家屋（写真 5.9）が確認された。
- ・線路に向かって倒壊している家屋（写真 5.10）も確認された。
- ・その他、軒並み倒壊している状況（写真 5.11）も確認された。
- ・東本町～西本町にかけては、駅前の目抜き通りに直交する商店街であり、店舗併用住宅が多く見られ、特に古い構法によるものは、倒壊を含む甚大な被害（写真 5.12）を受けていた。
- ・絵本館と称されるほぼ総2階建ての木造建築物は、倒壊は免れたものの、極めて大きい残留変形（写真 5.13）を有していた。
- ・樹木を押し倒して倒壊した例（写真 5.14）も確認された。
- ・倒壊した家屋（写真 5.15）の構造部材に腐朽、蟻害（写真 5.16）が確認された。

写真 5.11 軒並み倒壊した古い構法による家屋

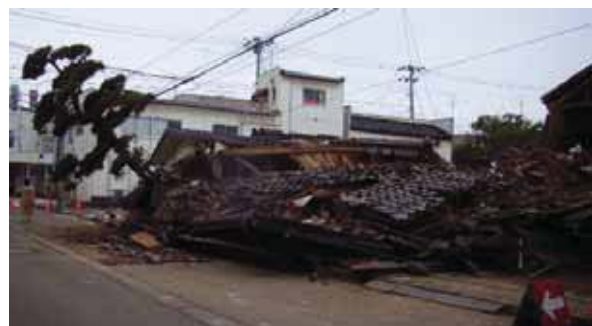
写真 5.14 樹木を倒して倒壊

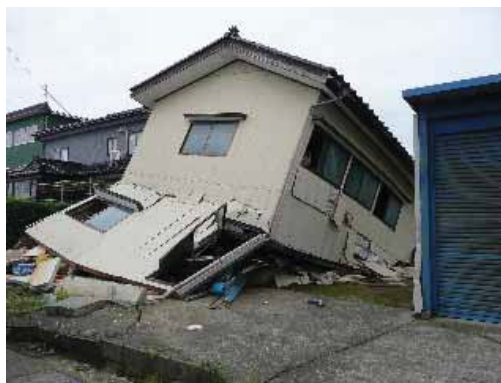
車庫、倉庫、納屋、作業所の類の被害が中心で、その被害は倒壊を含むおおきなもの（写真 5.17）が多かった。比較的新しい車庫、倉庫で倒壊している例（写真 5.18）も確認された。確認した範囲では、倒壊した住宅は極わずかである。大破など住宅の被害は、土塗り壁を揺する比較的古い構法（写真 5.19）によるもので、この地域には少なかった。この地域には比較的新しい住宅（概ね築 30 年以下と推定される）が多く、たまに残留変形が大きな住宅（写真 5.20）がある。また、通りに面した間口に筋かいが確認できない（写真 5.22）住宅に、せん断変形が大きく残った例（写真 5.21）、地盤変状（写真 5.25、噴砂痕有り＝写真 5.26）による被害（写真 5. 23、写真 5.24）などが確認された。

写真 5.18 倒壊した比較的新しい車庫兼作業所

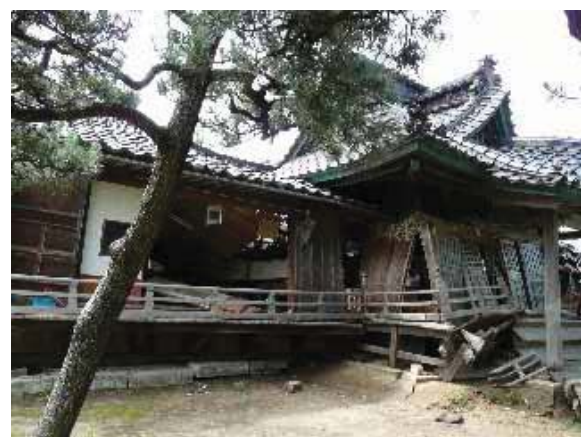
写真 5.32 写真 5.32 の側面

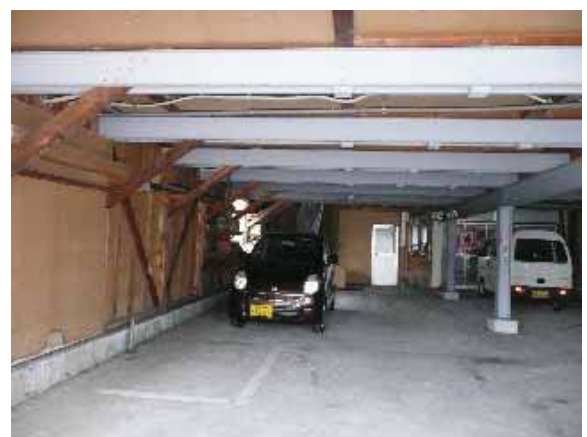
- ・ 春日地区には、比較的新しい住宅（概ね 築 30 年以下と推定される＝写真 5.32）が多く、専用住宅の被害は少ないが、店舗併用住宅などで倒壊例（写真 5.33）が確認された。倉庫、車庫、作業所の類の倒壊例（写真 5.34）も複数確認された。
- ・ 比較的大空間の車庫を設けているがほぼ無被害の例（写真 5.35）では、中通り柱と横架材に鉄骨柱、外周部に木材の柱と筋かいを配した建物（写真 5.36）があった。その他、正角筋かいを配する（写真 5.36）も残留変形を有する車庫（写真 5.35）などが確認された。

写真 5.36 写真 5.35 の1階部分の大空間

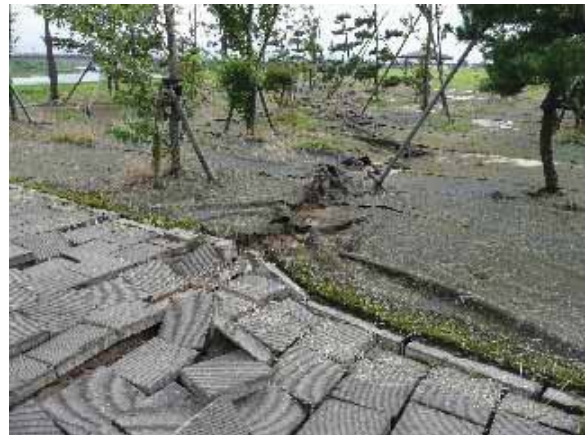
写真 5.44 鯖石川記念公園の北端部付近

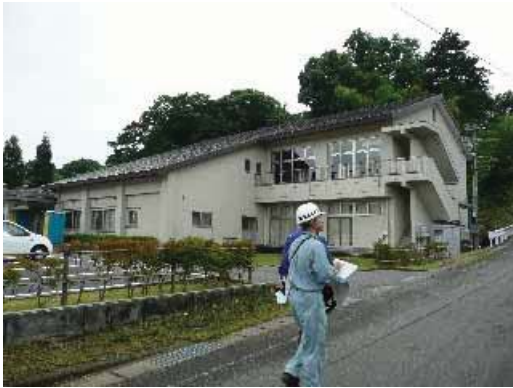
写真 6.1

- ・ 2 階建ての建築物で，外観に被害は見受けられない。(写真 6.1)
- ・ 3 階建ての建築物で，遠方からは外観に被害は見受けられない。(写真 6.2)

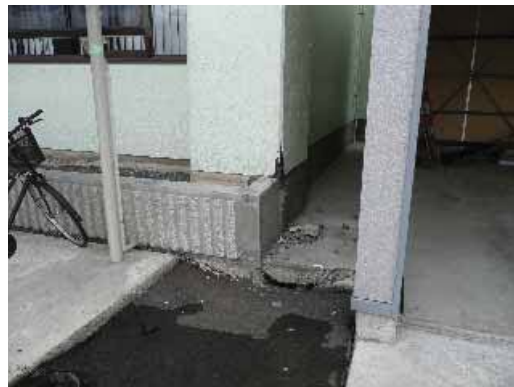
写真 6.4

- ・ 2 階建ての建築物で，一部柱脚のかぶりコンクリートの剥離が見られたが，構造体には大きな被害は見受けられない。(写真 6.3, 6.4)

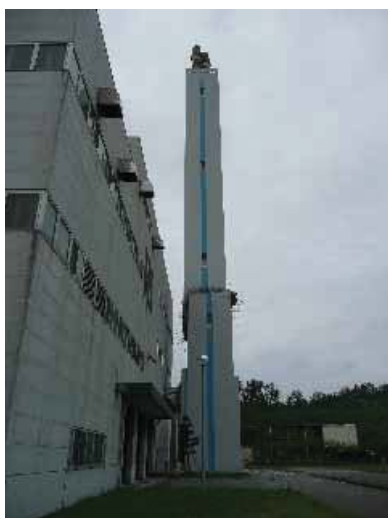
写真 6.5

- ・ ごみ処理場煙突の全景（写真 6.5）
- ・ ごみ処理場煙突の遠景と近辺の地盤の被害状況（写真 6.6）
- ・ この煙突は中に鋼製の煙突があり，その周囲をボックス型の RC 造の煙突で取り囲んでいる。担当者によると，損傷を受ける前は，中の煙突の先端部分しか見えていなかったとのことで，外周の RC 造部分が損傷を受けて，見かけ上縮んでいる。
- ・ 損傷部分では，コンクリートの圧壊，鉄筋の座屈が見られる。損傷部分より上の部分が横にずれ，下の部分に重なる形で乗っている。（写真 6.7，6.8）
- ・ 煙突下部と建物本体との間に取り付く配管には損傷が見られる。（写真 6.9）
- ・ 落下したコンクリート，鉄筋の破片が散乱している。（写真 6.10）

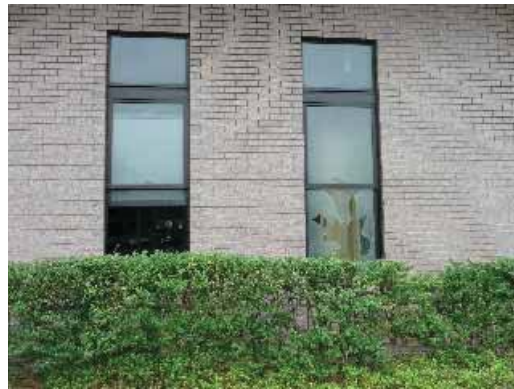
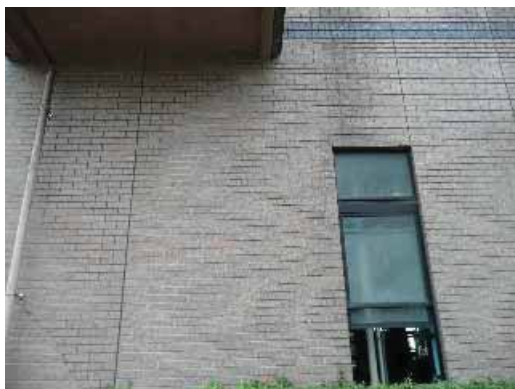
- ・ごみ処理場内の煙突脇にある建築物でガラスの破損，タイルの斜めひび割れが見られる。(写真 6.11～6.13)

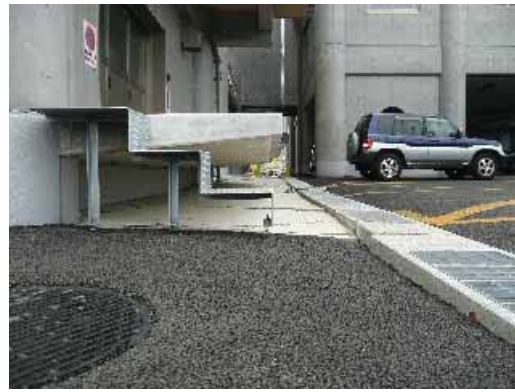
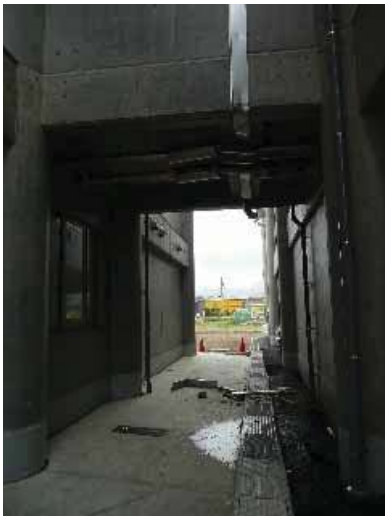
- ・3 階建ての建築物で，構造体に大きな被害は見受けられないが，隣接する建築物との間に相対変位が生じており，渡り廊下においてエキスパンションジョイント部分の損傷が見られる。(写真 6.14～6.16)

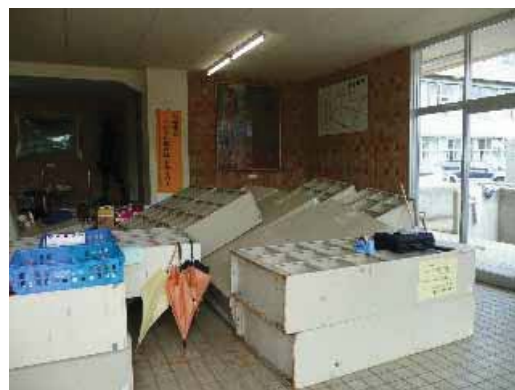
写真 6.18

- ・3階建ての建築物で、構造体に目立った被害は見受けられない。なお、1階では靴箱の転倒が見られる。(写真 6.17, 6.18)
- ・隣接する建築物の渡り廊下部分では壁、接合部分に大きな損傷が見られる。(写真 6.19)

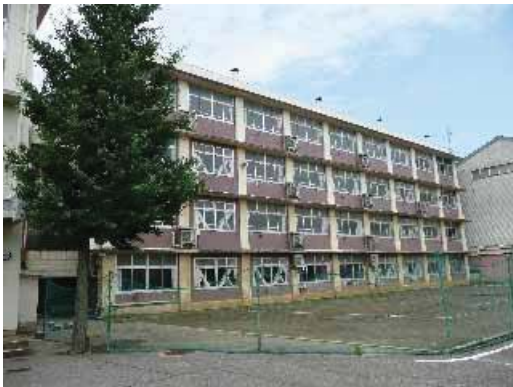
写真 6.20

- ・耐震補強済みの4階建ての建築物で，構造体に目立った被害は見受けられない。（写真 6.20）

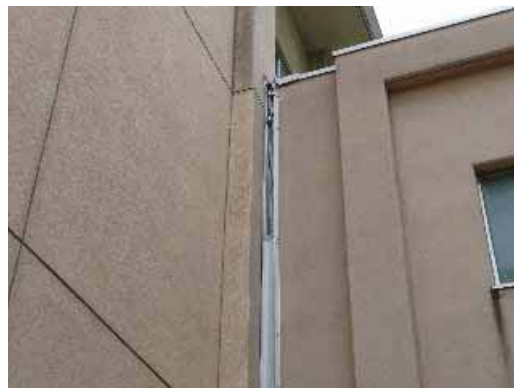
写真 6.22

- ・渡り廊下をはじめ，各所のエキスパンションジョイントで損傷が見られるが，構造体に大きな損傷は見受けられない。（写真 6.21， 6.22）

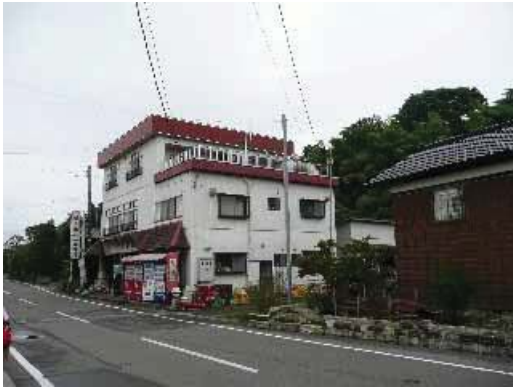
写真 7.1

- ・ 3 階建ての建築物で，大きな被害は見受けられない。(写真 7.1)

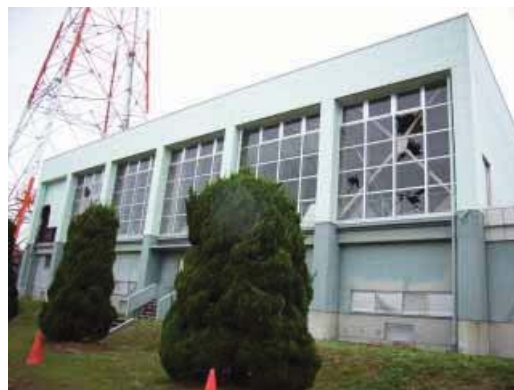
写真 7.3

- ・ 構造体に大きな被害は見受けられないが，ガラスの破損，外壁の剥離が見られる。(写真 7.2～7.4)

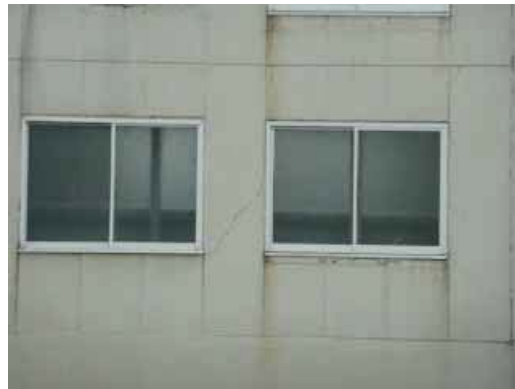
写真 7.6

- ・ごみ処理場内の建築物で外壁に損傷が見られる。(写真 7.5, 7.6)

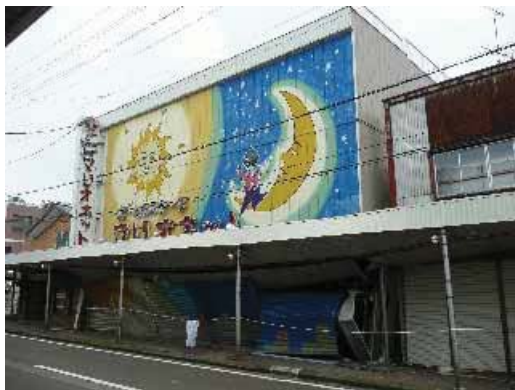
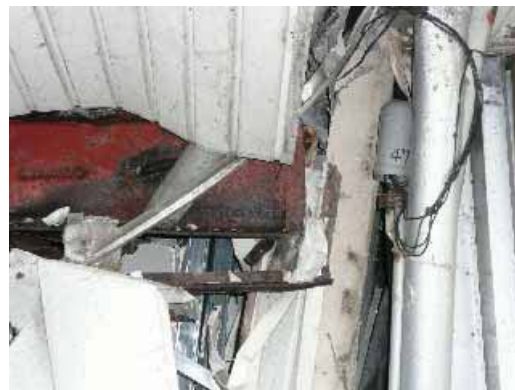
- ・2階建ての建築物で梁の傾斜が見られる。(写真 7.7, 7.8)

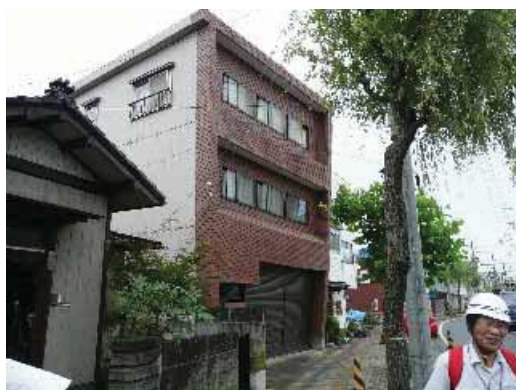
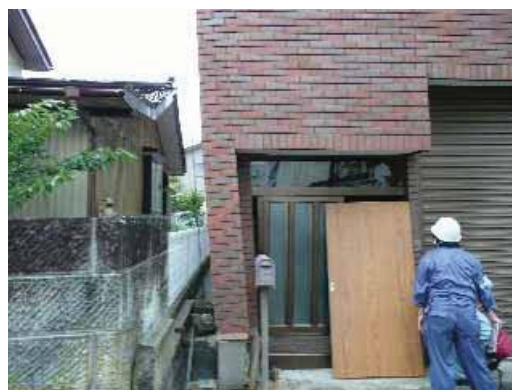
- ・3階建ての建築物で、ねじれの残留変形が見られる。(写真 7.9, 7.10)

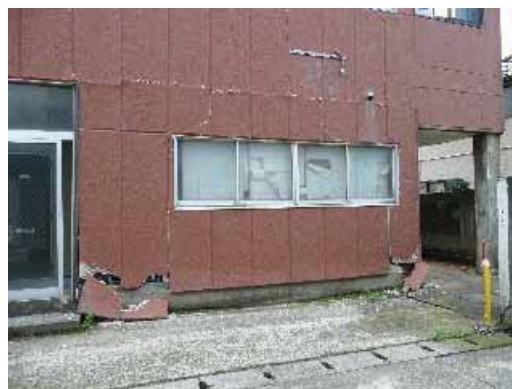
写真 7.12

- ・3階建ての建築物で、外壁、建具の損傷が見られる。また、建物全体がわずかに傾いているようにも見受けられる。

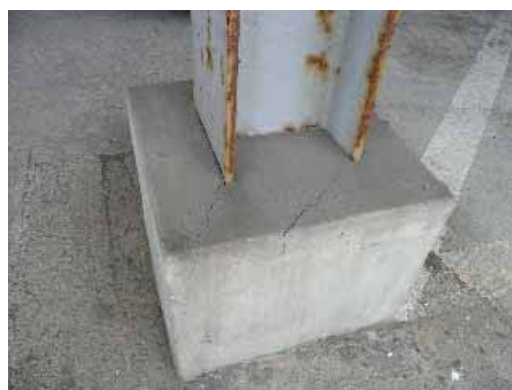
写真 7.14

- ・1階の鉄骨柱脚のコンクリート部分にひび割れが見られる。(写真 7.13, 7.14)

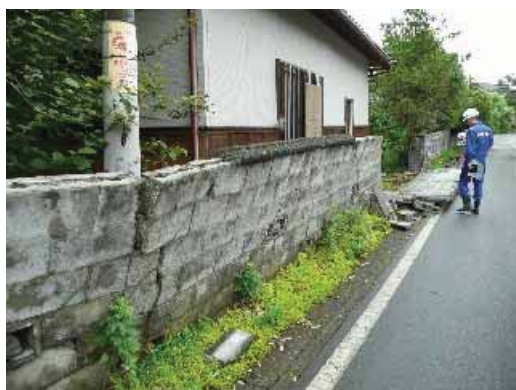
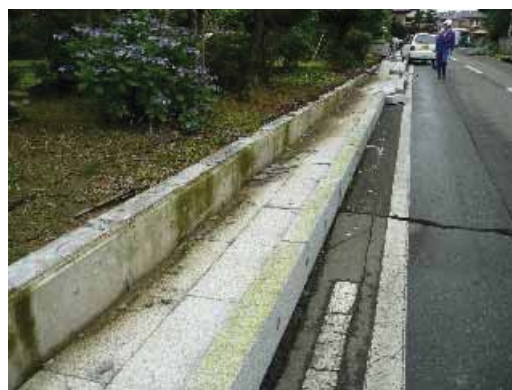
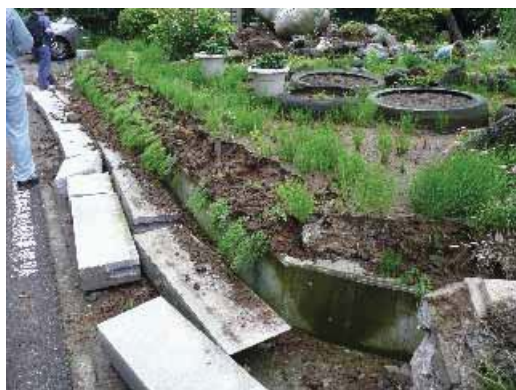
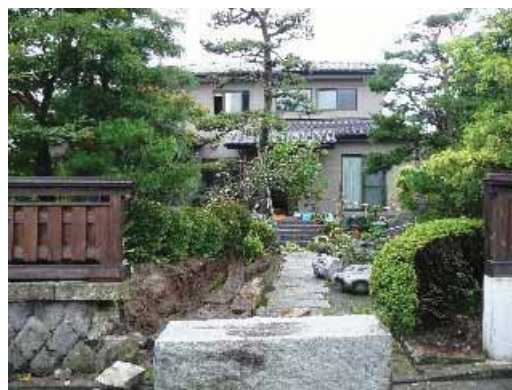
- ・ 一部倒壊を免れた鉄筋が入ったへい（写真 8.1）
- ・ 倒壊，転倒した無筋のへい（写真 8.2， 8.3）
- ・ 転倒した石柱（写真 8.4）

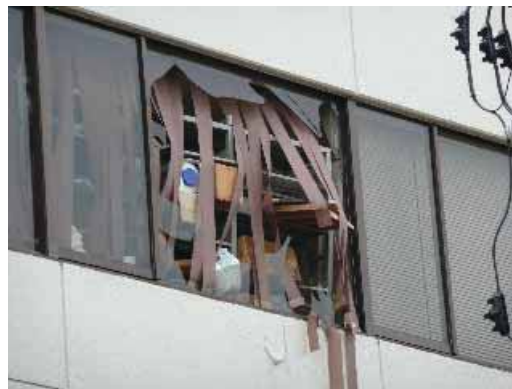
写真 8.6

- ・ RC 造 3 階建て建築物で，構造体に大きな被害は見受けられないが，家具等の衝突によるガラスの破損が見られる。（写真 8.5，8.6）
- ・ 建物周囲には自治体の震度計が設置されており，本震では震度 6 強が観測されている。設置箇所周囲の地盤の被害が大きく，水準器は水平を示していない。（写真 8.7～8.10）
- ・ 建物内では家具等の衝突による間仕切壁の損傷（1 階）や，家具等の散乱（3 階）が見られる。（写真 8.11～8.13）

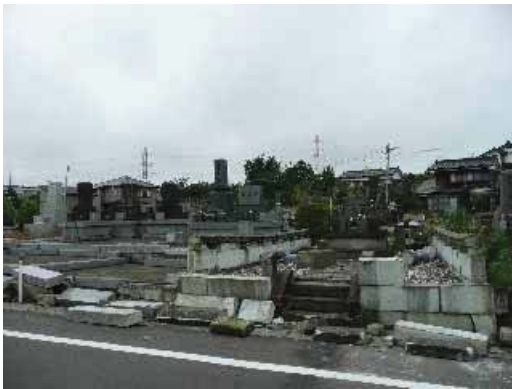
写真 8.14

- ・ 墓地の状況で、墓石が 1 つ倒れているのが確認された。(写真 8.14)

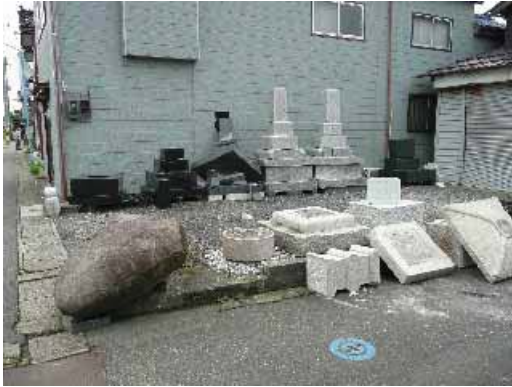
写真 8.15

- ・墓石、灯籠の転倒が見られる。(写真 8.15)

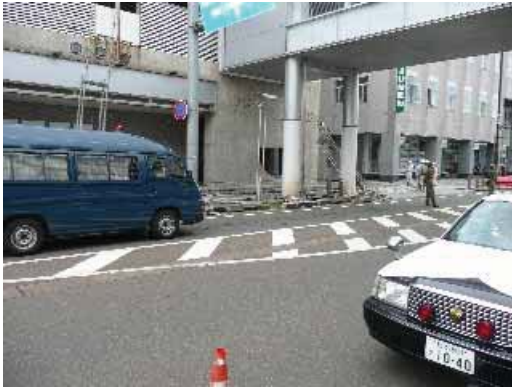
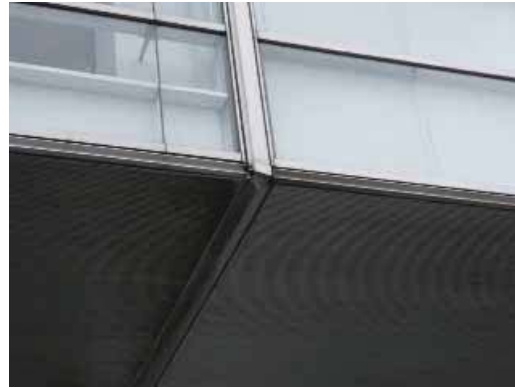
- ・渡り廊下の下で地盤被害が見られ、渡り廊下のエキスパンションジョイントでずれが見られる。  
(写真 8.16, 8.17)

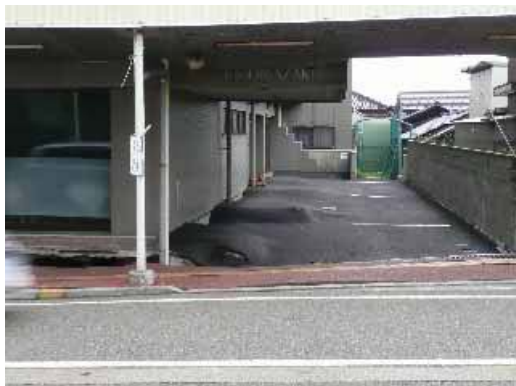
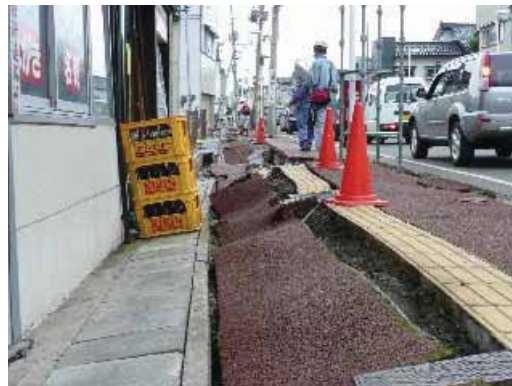
- ・地盤の沈下が激しく、建築物との間に高さ方向の大きなずれが見られる。(写真 8.19, 8.20)

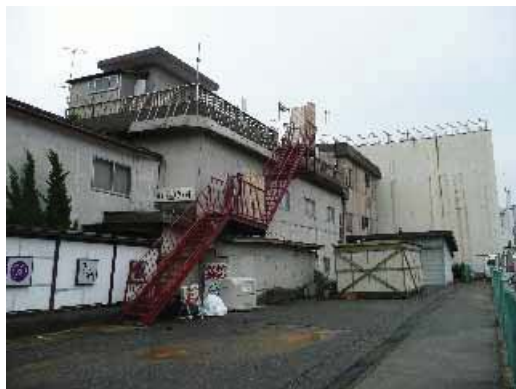
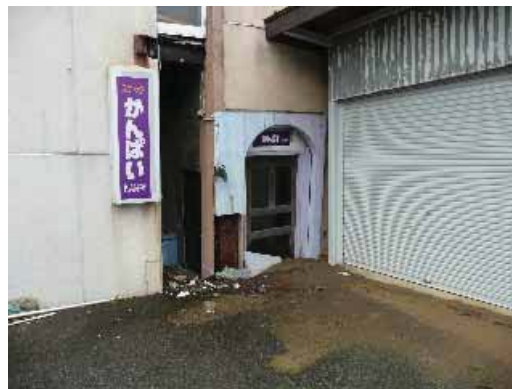
- ・地盤の沈下により、建築物の一方の構面が沈み込みが傾斜している。(写真 8.21, 8.22)

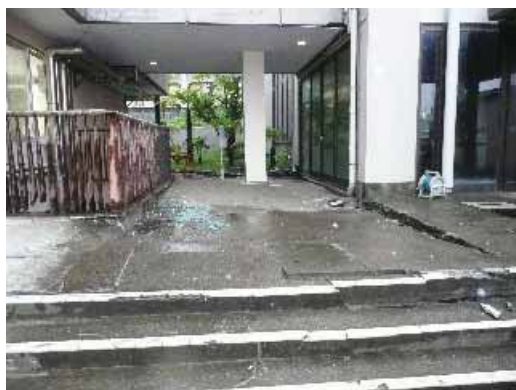
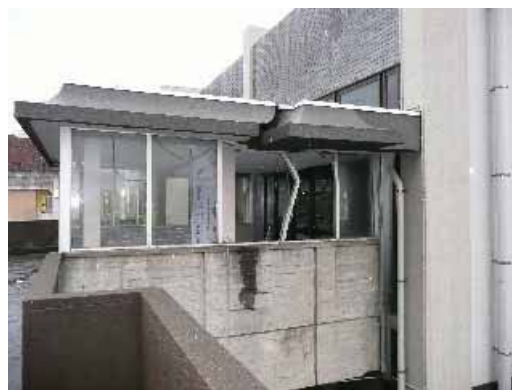
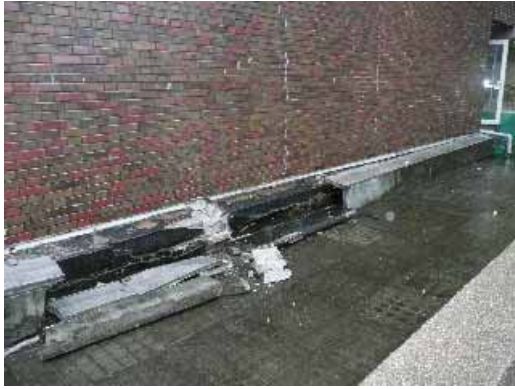
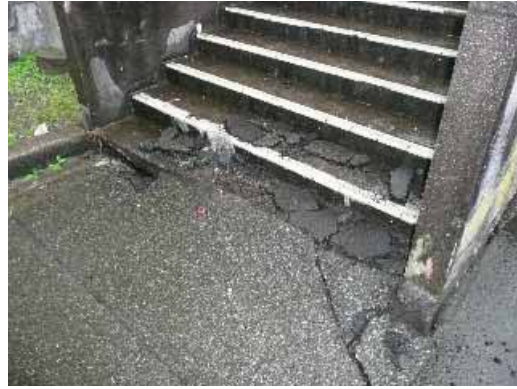
- ・エキスパンションジョイント、建物接続部での大きな被害が多数見られる。(写真 8.23～8.26)

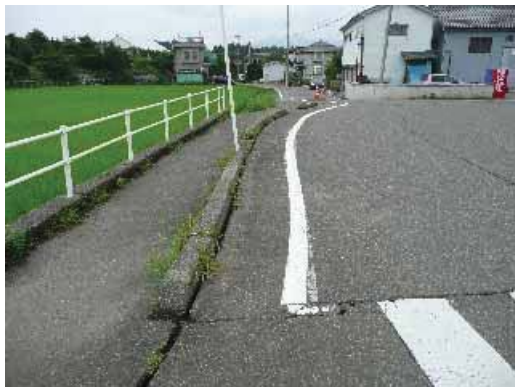
写真 8.31

- ・地盤の被害が見られる。(写真 8.31)

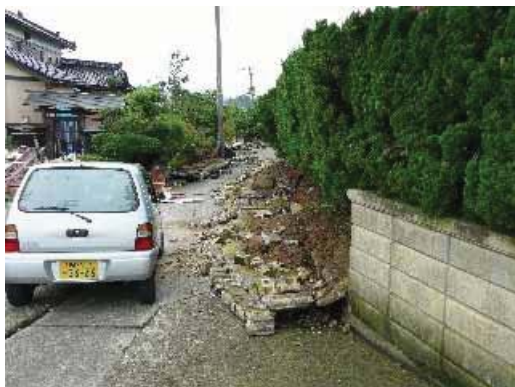
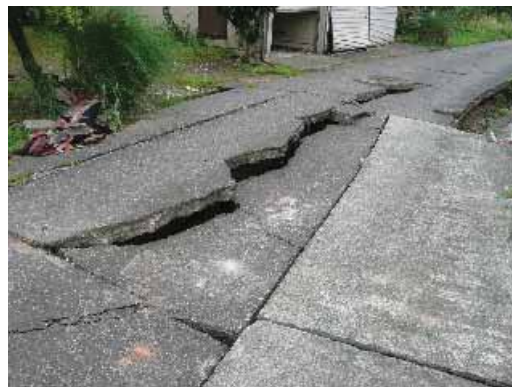
- ・へいや地盤の被害が見られる。(写真 8.32, 8.33)

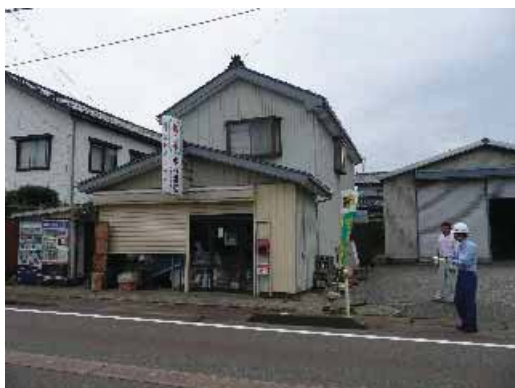
写真 8.34

- ・商店において、商品の散乱が見られる。(写真 8.34, 8.35)

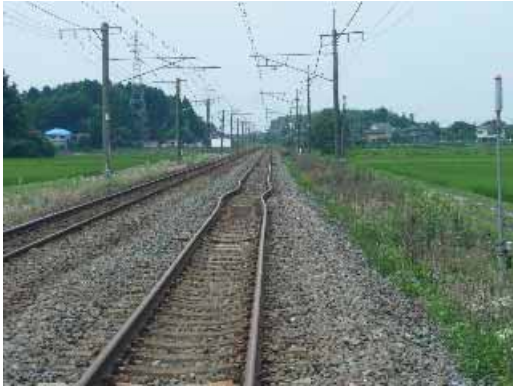
写真 8.36

- ・信越本線の線路に歪みが見られる。(写真 8.36)

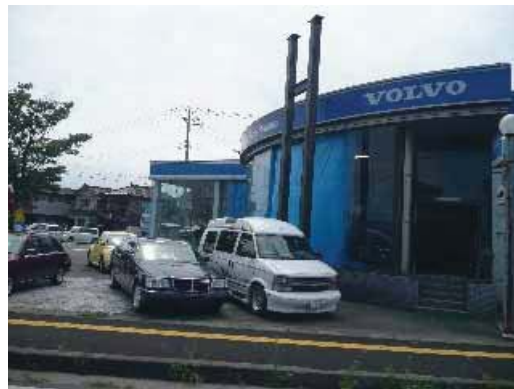
写真 8.38

- ・外階段部分の外壁タイルにひび割れが見受けられる。(写真 8.37)
- ・ショーウィンドウのガラスの破損が見受けられる。(写真 8.38)

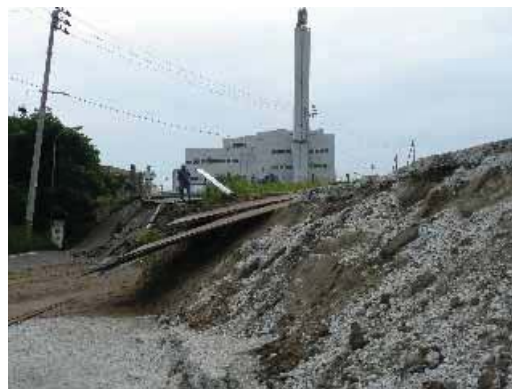
写真 8.40

- ・地盤の被害が特に激しく、地割れが平成橋の南西から鯖石川改修記念公園にかけて見られる（第5章参照）。また、この地割れは煙突に損傷が見られたごみ処理場の方向に向けて延びており、ごみ処理場脇では、高さ方向に3m程度の大きな地盤のずれが見られる。（写真8.39～8.42）
